um estudo de caso do
rio Espinharas
na cidade de Patos/PB

**A CIDADE E OS RIOS URBANOS: UM ESTUDO DE CASO DO RIO ESPINHARAS
NA CIDADE DE PATOS/PB.**

Dissertação apresentada ao programa de Pós-Graduação em Arquitetura e Urbanismo da Universidade Federal da Paraíba, na linha de pesquisa: Qualidade do Ambiente Construído, como requisito para obtenção do título de Mestre em Arquitetura e Urbanismo.

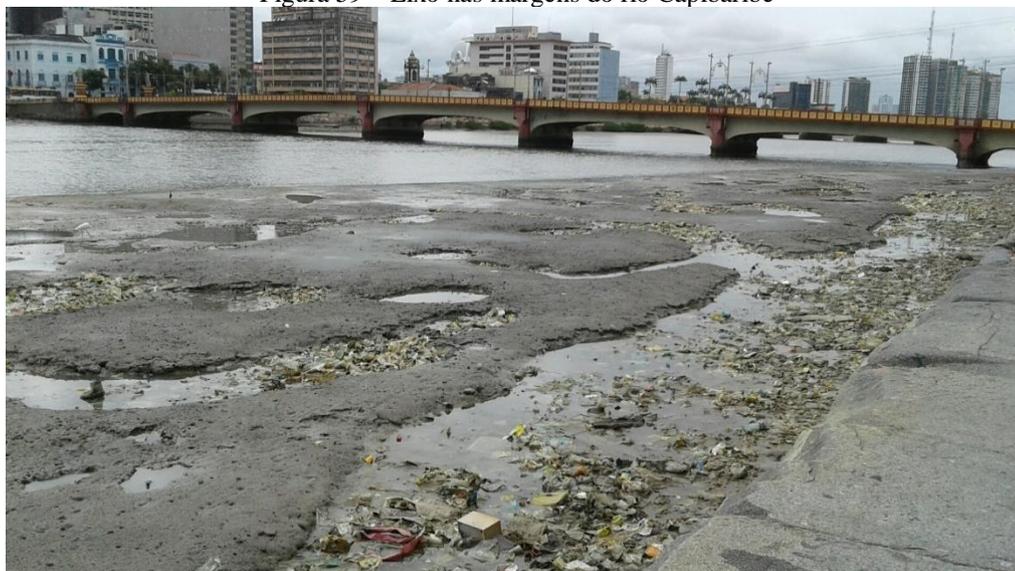
Figura 59 – Lixo nas margens do rio Capibaribe

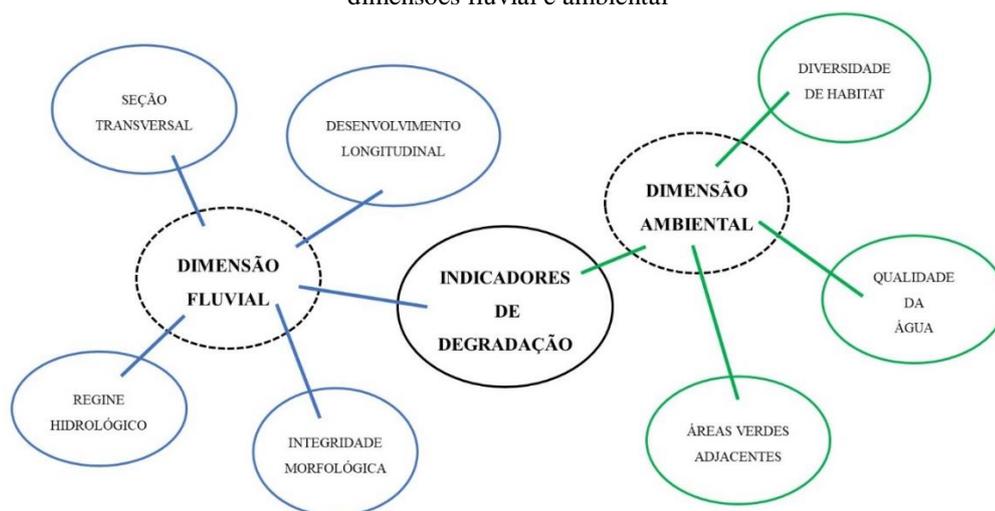
Figura 72 –Indicadores propostos para avaliação do nível de degradação de cursos de água de acordo com as dimensões fluvial e ambiental

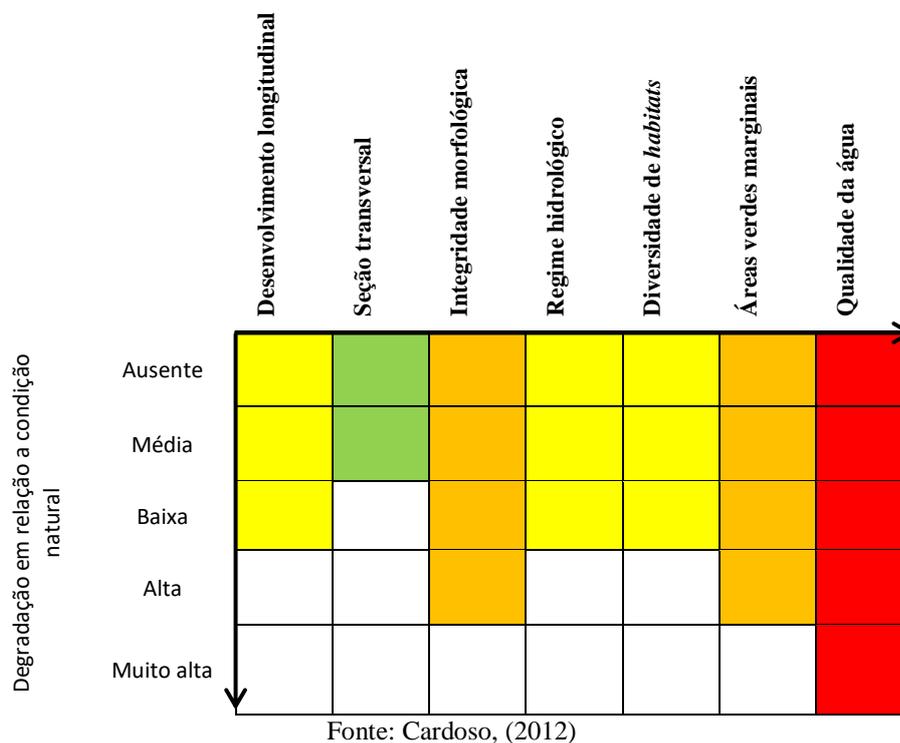
Figura 84 – Proposta de representação gráfica dos resultados da avaliação dos indicadores de degradação fluvial e ambiental de cursos de água – caso hipotético/ilustrativo de um determinado trecho

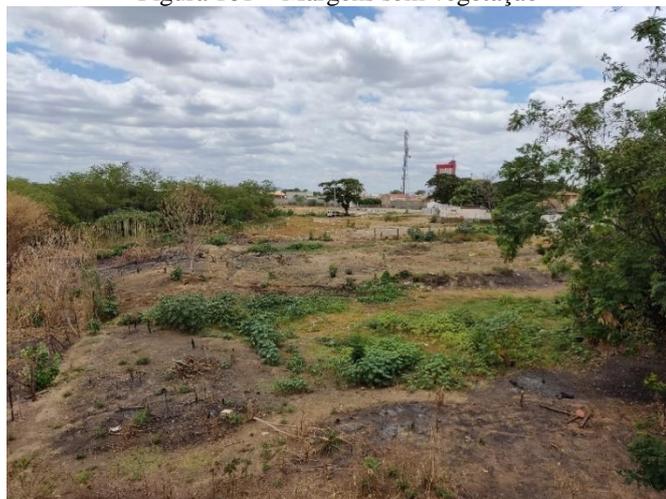
Figura 101 – Margens sem vegetação

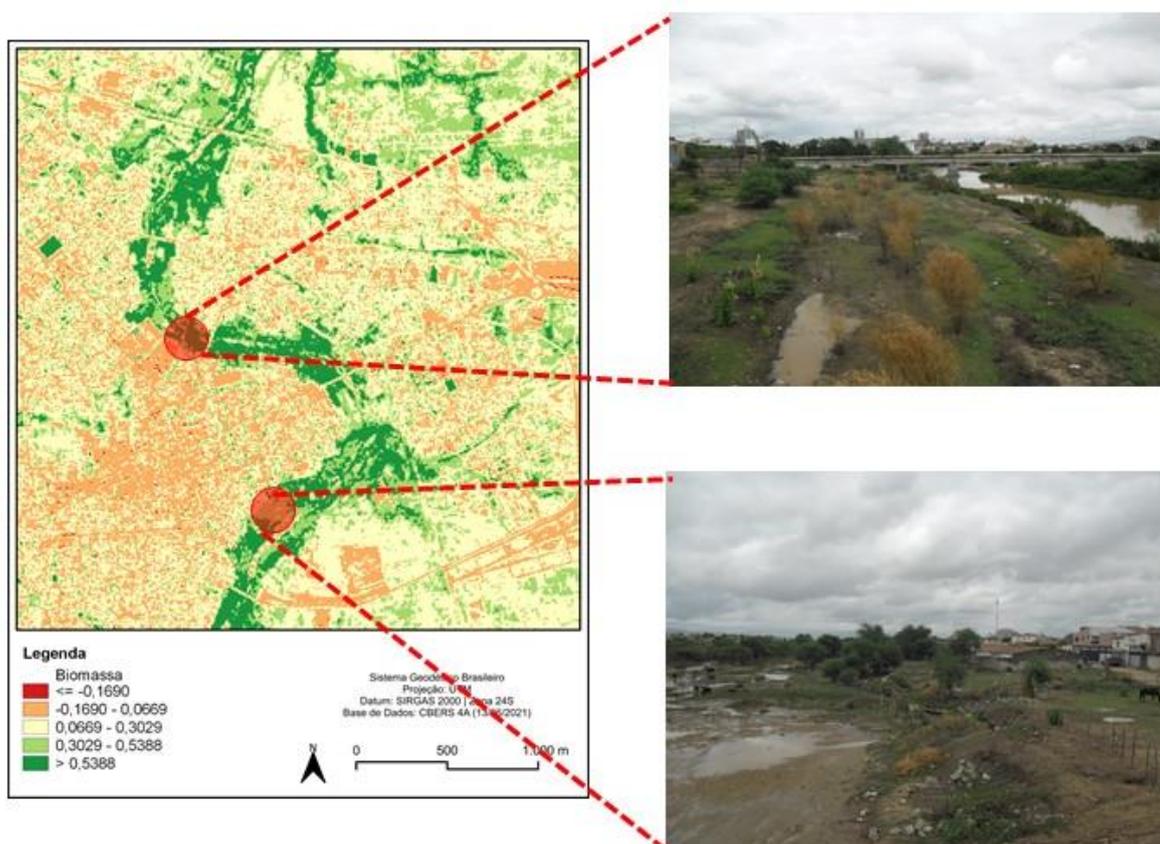
Figura 104- Margens degradadas do Rio Espinharas

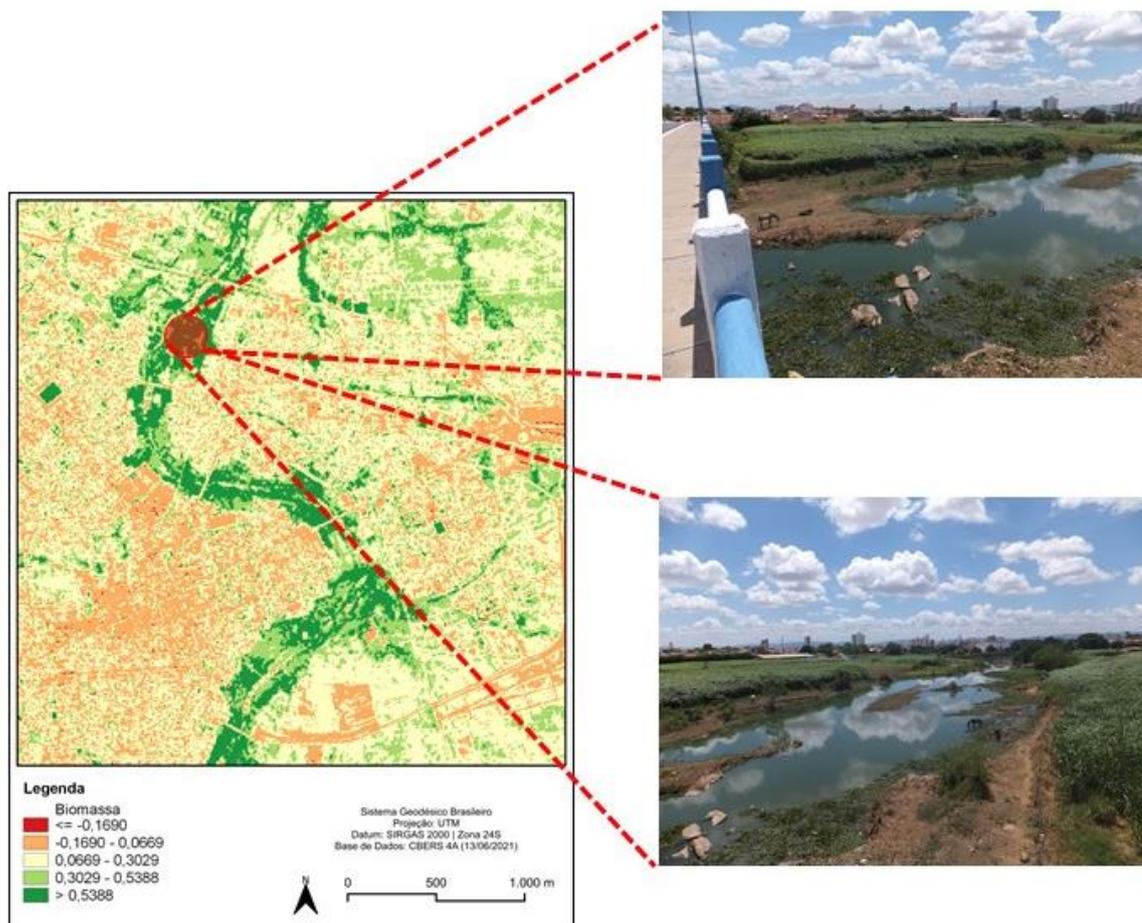
Figura 105 - Plantações irregulares nas áreas de margens

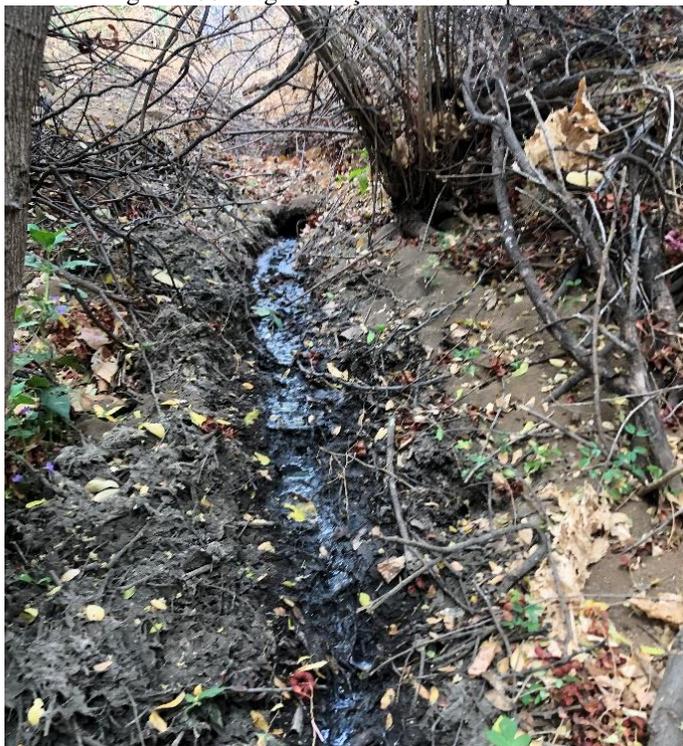
Figura 108- Esgoto lançado no rio Espinharas

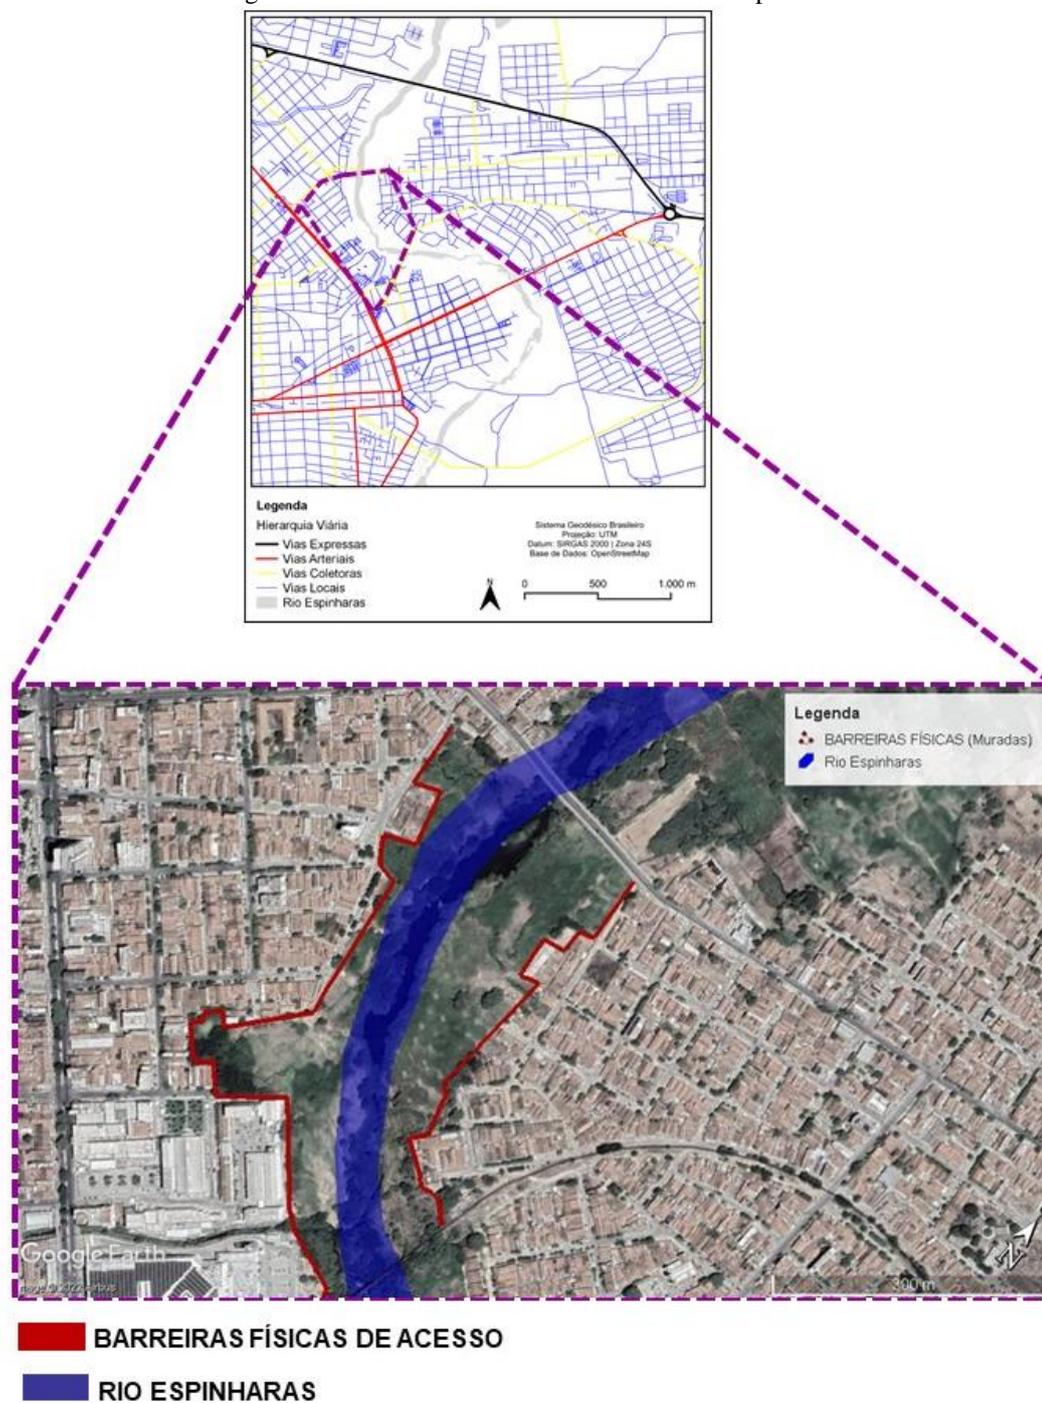
Figura 116 – Barreiras físicas de Acesso – Rio Espinharas

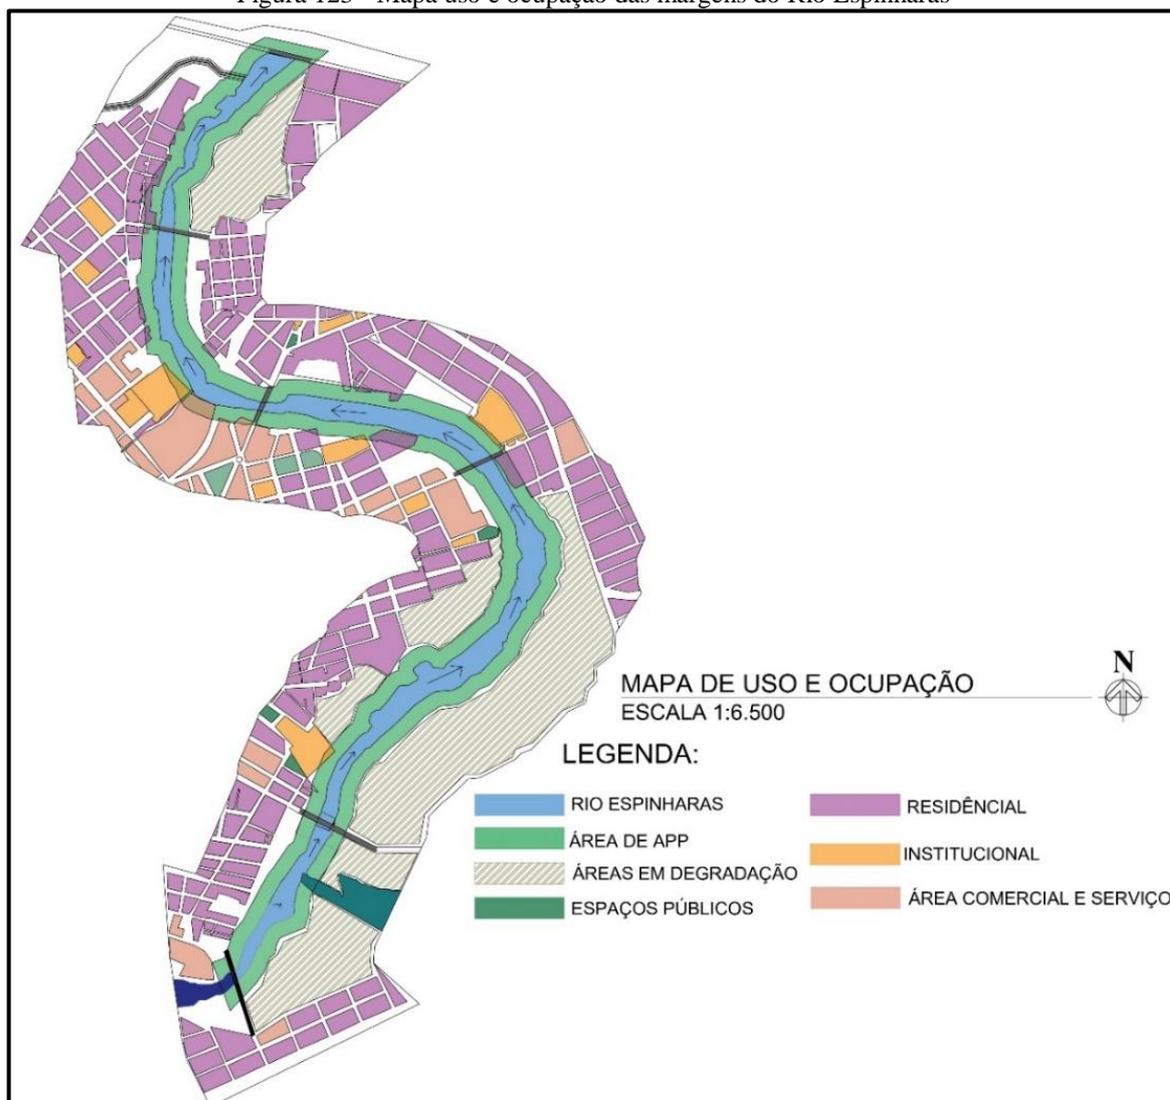
Figura 123 - Mapa uso e ocupação das margens do Rio Espinharas

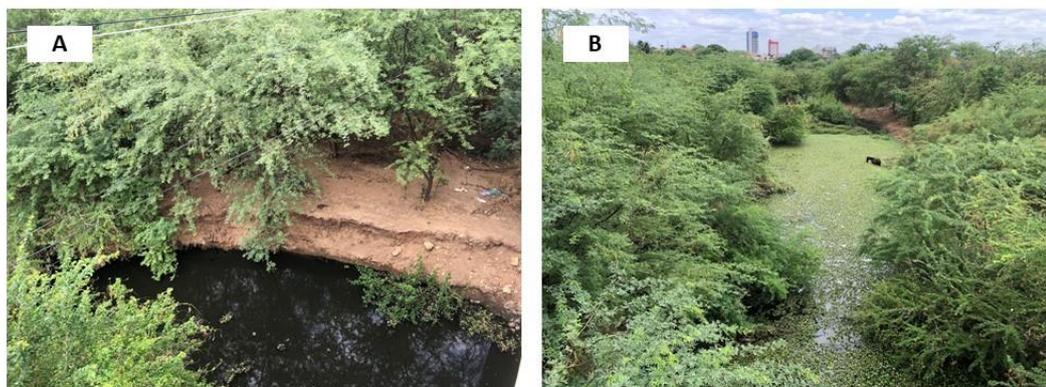
Figura 135 – A: Assoreamento; B: processo de eutrofização

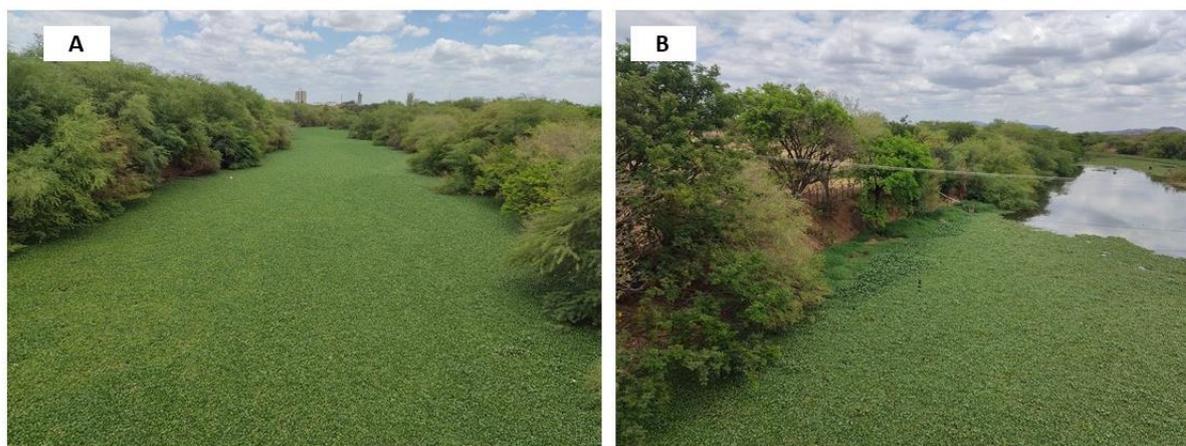
Figura 141 – A: eutrofização; B: Topografia com declive

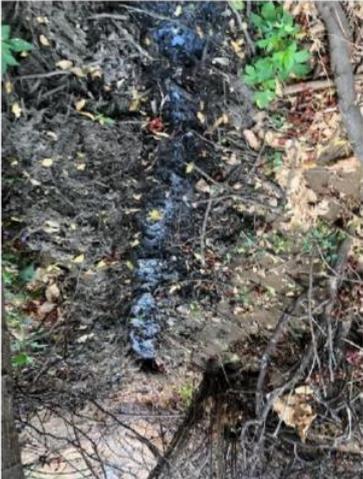
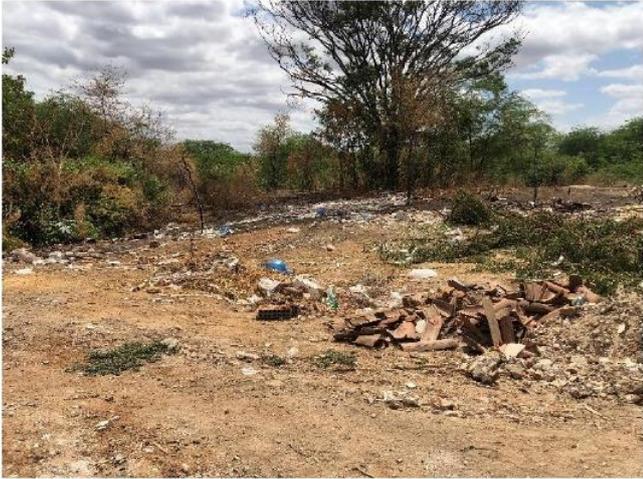
Informações adicionais					
Observações: No trecho 01 ambas as margens apresentam problemas de questões ambientais e urbanas, sendo visível a presença de pontos de esgoto, desmatamento, assoreamento e mudanças no leito fluvial do rio. Outras questões analisadas foram a qualidade da água e a diversidade do habitats que vem sendo prejudicada devido ao alto nível de degradação.					
Fotos:

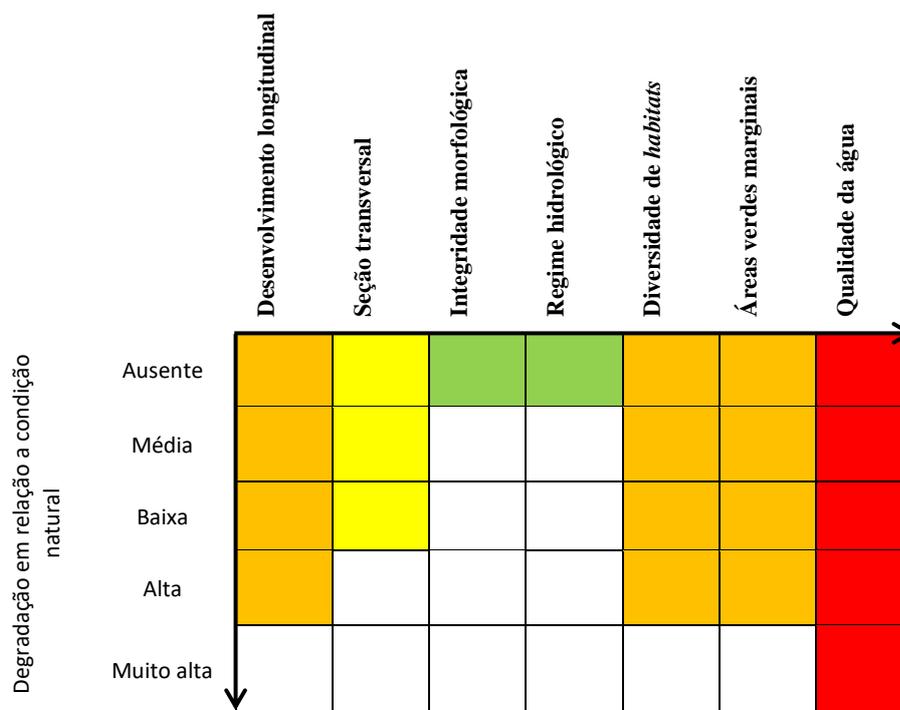
Figura 143 – Resultados da avaliação dos indicadores de degradação fluvial e ambiental de cursos de água

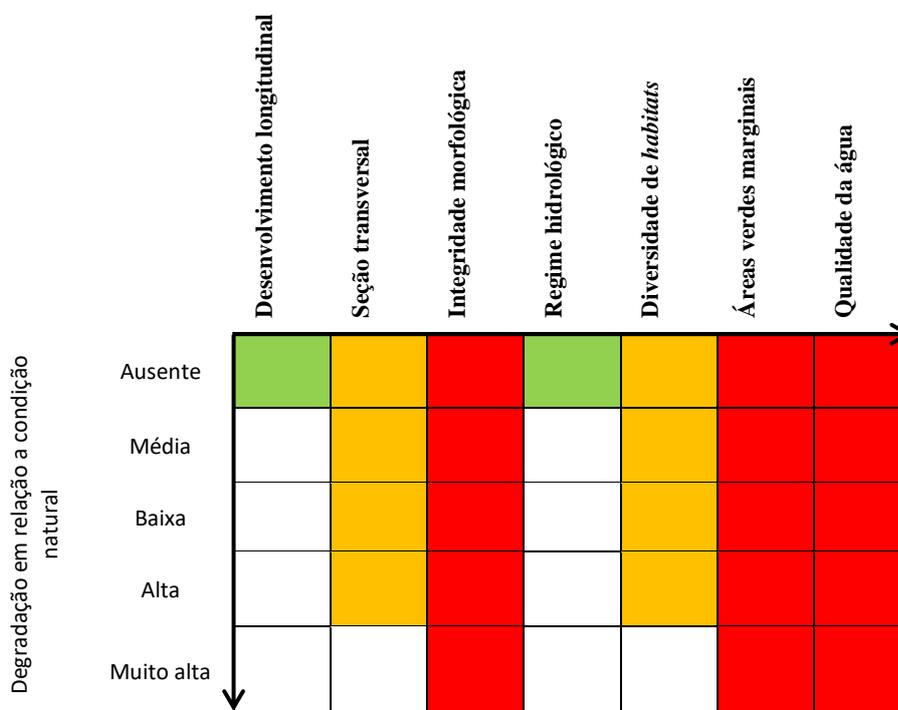
Figura 145 – Resultados da avaliação dos indicadores de degradação fluvial e ambiental de cursos de água

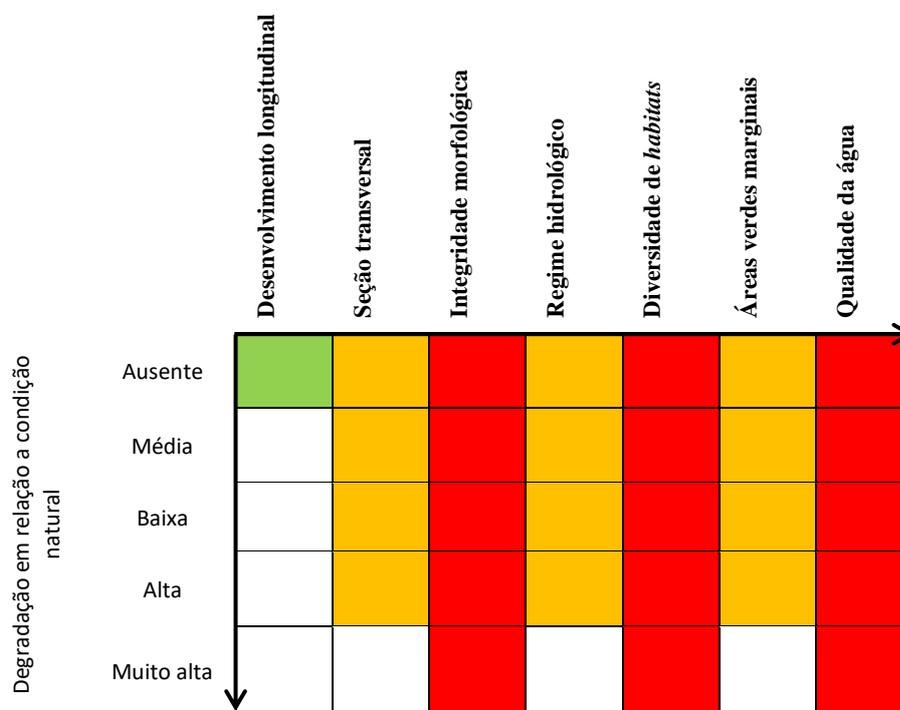
Figura 147 – Resultados da avaliação dos indicadores de degradação fluvial e ambiental de cursos de água

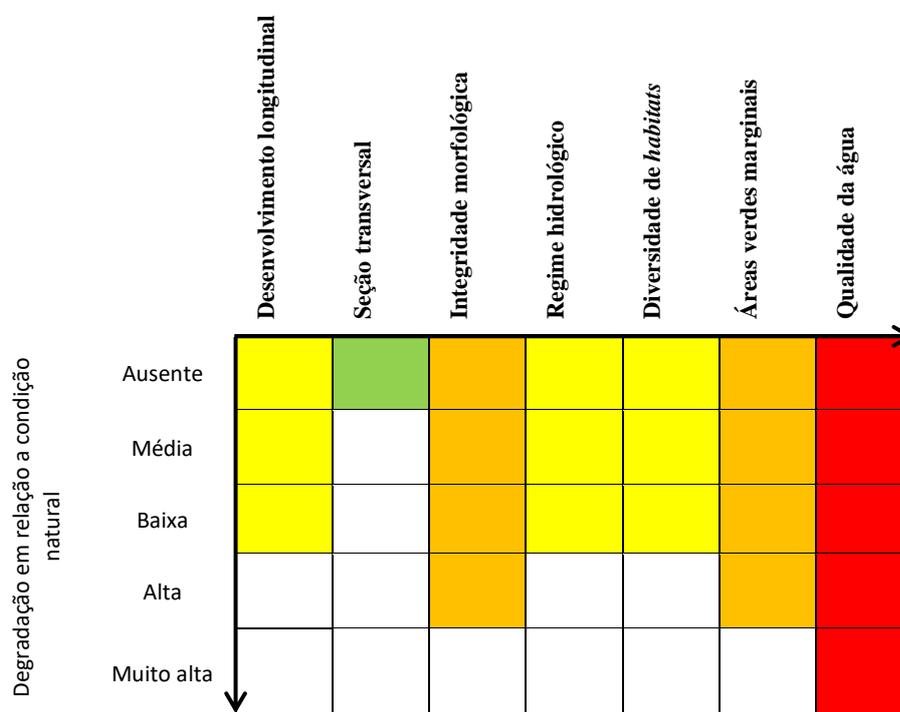
Figura 149 – Resultados da avaliação dos indicadores de degradação fluvial e ambiental de cursos de água
