**INVESTIGAÇÃO SOBRE O ROMPIMENTO  
DA BARRAGEM DE REJEITOS DO FUNDÃO, EM MARIANA/MG,  
A PARTIR DE UMA ABORDAGEM MULTIDISCIPLINAR**

Dissertação de Mestrado apresentada à Universidade Federal da Paraíba,  
para obtenção do grau de Mestre

**Setembro de 2022**

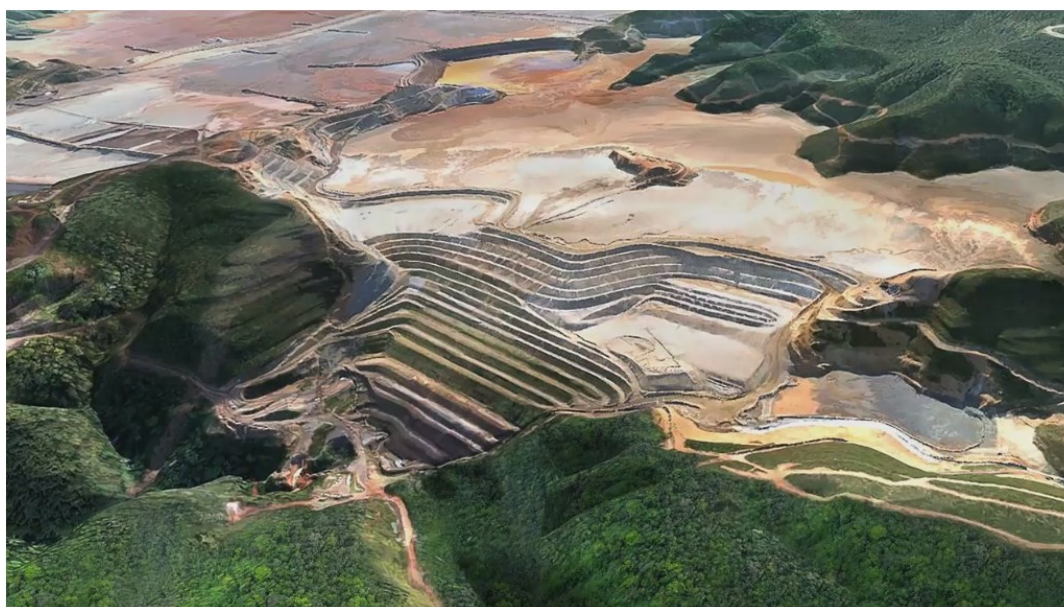
Figura 5 – Vista geral da Barragem do Fundão no ano de 2015, poucos meses antes do colapso  
Fonte: SAMARCO (2015) *apud* MPF (2016).

O sistema de disposição de rejeitos da empresa SAMARCO Mineração S.A., na Unidade de Germano era composto por: Pilha de Rejeitos da Cava do Germano, Barragem do Germano e Barragem do Fundão (Fig. 5).

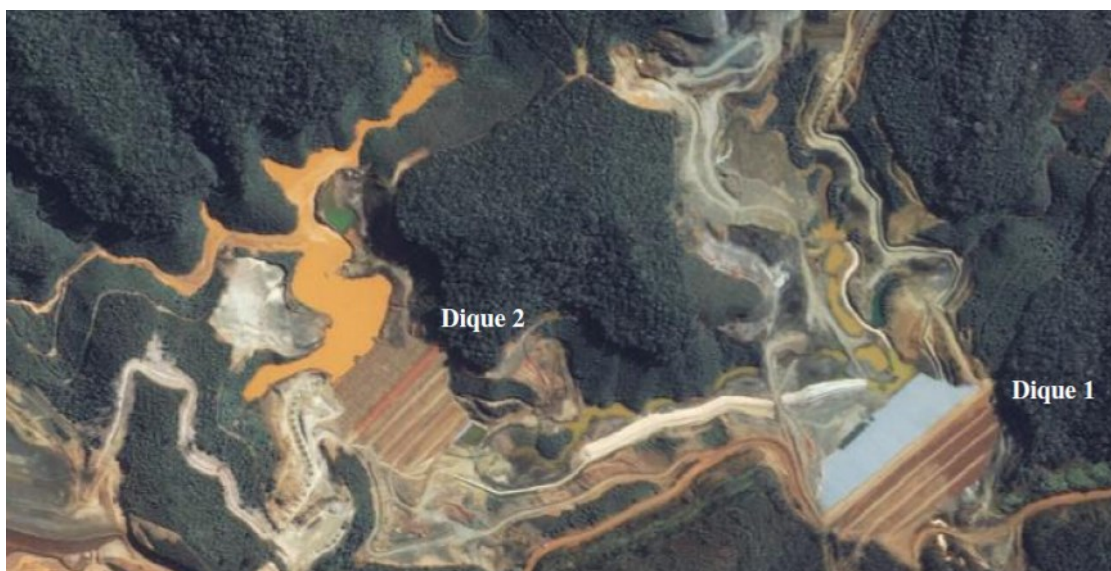
Figura 6 - Imagem aérea do SRF, logo após o término da sua implantação, onde visualizamos os Diques 1 e 2. Fonte: SAMARCO (2009) *apud* MPF (2016).

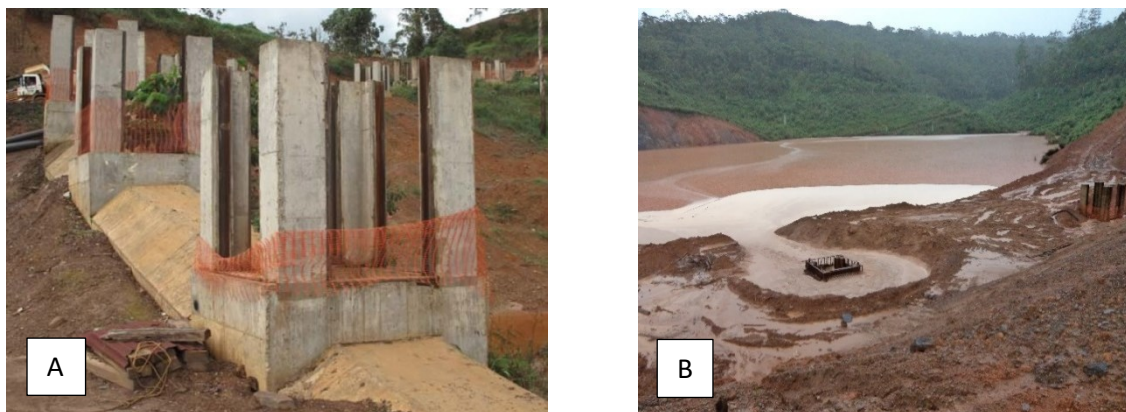
As galerias extravasoras, construídas em concreto armado, possuíam internamente diâmetro de 2,00 m e declividade de 1,5%, armação e espessuras de paredes e laje de fundo variáveis ao longo do comprimento das Galerias, em função dos carregamentos a que os Módulos ficariam submetidos. Os carregamentos eram calculados diretamente proporcionais à altura do rejeito do reservatório, sob o qual determinada seção da galeria estaria subjacente.

Figura 7 - Imagem das tulipas da galeria principal com marcos para receber os *stop-logs*<sup>10</sup> (A) e da tulipa da galeria secundária, quase em situação de bloqueio com *stop-log* (B) para elevação do nível d'água até a captação imediatamente superior<sup>11</sup>.

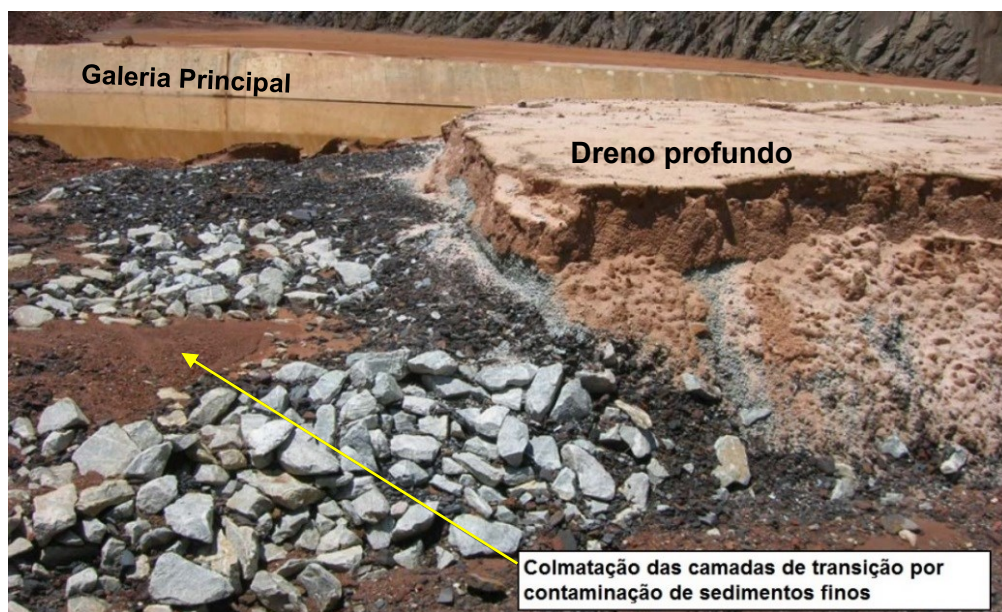
O Consultor também destacou a falta de aplicação da camada de proteção, utilizando rejeito arenoso, sobre a maior parte do Dreno de Fundo Principal e erosão com contaminação de suas camadas drenantes em um ponto do Dreno de Fundo Principal, onde sobre ele cruzava uma via de serviço (Fig. 8).

Figura 8 - Imagens de ângulos opostos da erosão do Dreno de Fundo Principal, junto ao cruzamento com o caminho de serviço, onde houve contaminação das camadas drenantes por sedimentos finos. Fonte: SAMARCO (2009) *apud* MPF (2016).

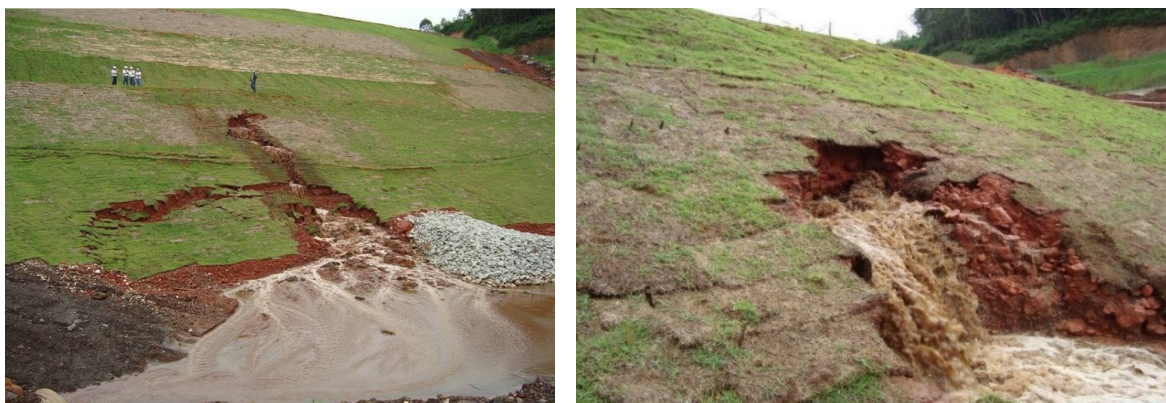
Em 13 de abril de 2009, quando o reservatório do Dique 1 encontrava-se em fase inicial de enchimento, ocorreu uma surgência (vazamento) no seu talude de jusante, próxima à saída do Dreno de Fundo Principal, no local onde havia ocorrido um princípio de escorregamento, observado em janeiro do mesmo ano. Esta surgência evoluiu rapidamente para um processo erosivo interno, com carreamento de material do aterro (*piping*), com diâmetro aproximadamente de 1,00 m (Fig. 9).

Figura 9 - Imagens do *piping* ocorrido em 13/04/2009 acima da saída do dreno de fundo.  
 Fonte: SAMARCO (2009) *apud* MPF (2016).

O referido *piping* provocou a decisão, pelos responsáveis técnicos da empresa SAMARCO, de adotar três ações emergenciais, a fim de evitar o rompimento da barragem:

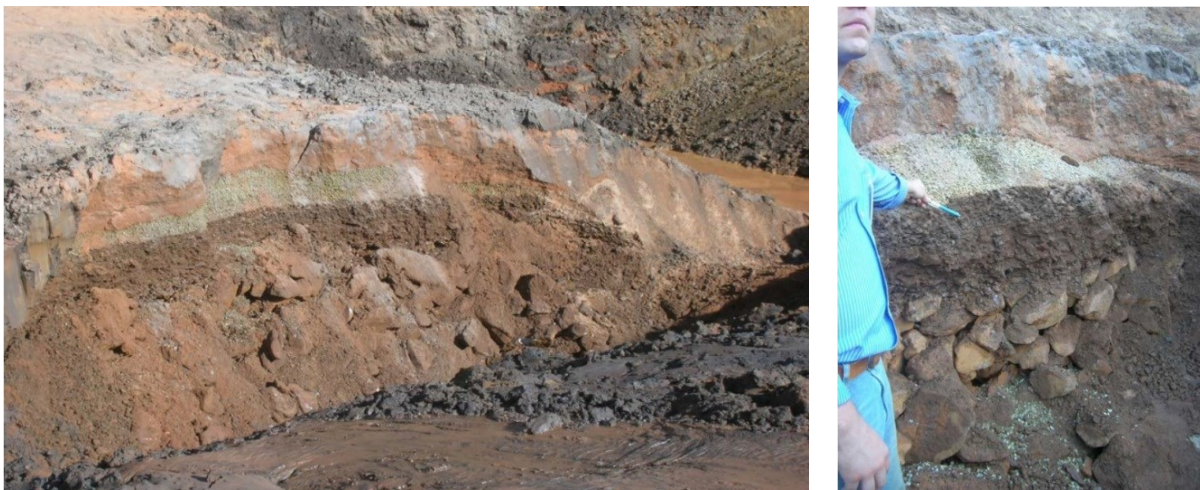
- a) Obstrução na região de saída do dreno de fundo;
- b) Camadas dos materiais constituintes do dreno de fundo foram implantadas em desacordo com aquelas previstas no projeto executivo do SRF (Fig.10);
- c) Material contaminante (solo) constatado no interior de determinadas camadas do dreno de fundo.

Figura 10 - Imagens da investigação dos drenos de fundo no talude de montante em 20/08/2009, constatando inconformidades nas camadas drenantes previstas em projeto, como espessuras a menor e até mesmo ausência de camadas. Fonte: SAMARCO (2009) *apud* MPF (2016).

Conforme constatado, os drenos de fundo apresentaram sinais inequívocos de colmatagem, tornando-se pouco efetivos, sendo suas recuperações pouco confiáveis, levando à conclusão de que os mesmos não poderiam ser recuperados para desempenhar suas funções originais de forma eficiente e segura, o que ensejou na alteração do projeto de drenagem interna da barragem, tendo sido tomadas as seguintes providências:

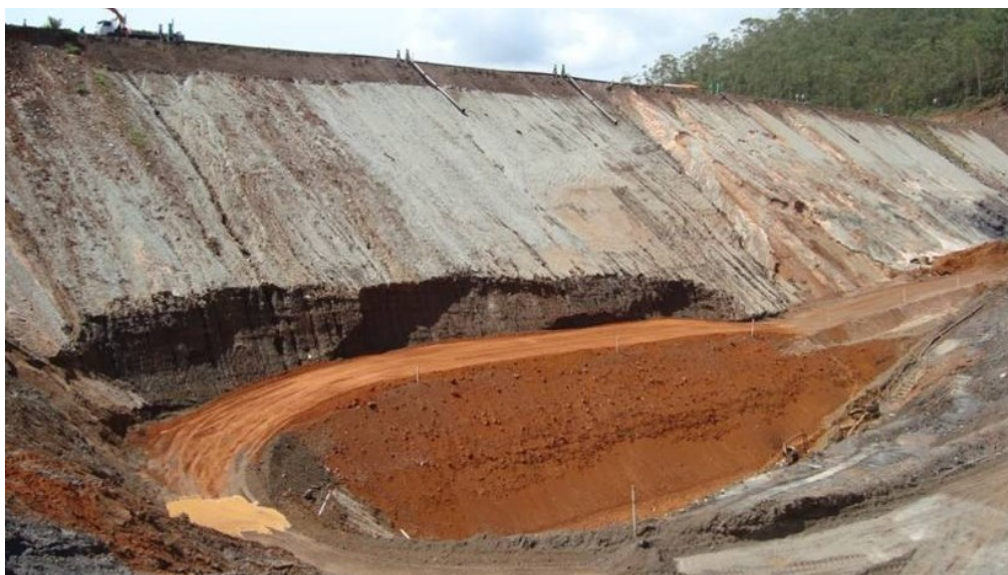
Figura 11 - Imagem da conclusão da construção do septo de argila nos drenos de fundo, a montante do Dique 1. Fonte: SAMARCO (2009) *apud* MPF (2016).

- a) Eliminação da condição original drenante dos dois drenos de fundo, construindo um selo argiloso a montante deles, de forma a bloquear o fluxo direto de água pelas suas entradas (Fig. 11), com o objetivo de evitar que um incidente semelhante ao ocorrido voltasse a ocorrer;
- b) Isolamento do dreno de paramento (tapete drenante) do talude de montante, que originalmente era acoplado aos drenos de fundo, a fim de não permitir aporte de água a estes últimos dispositivos;
- c) Vedação também dos drenos de contingência das ombreiras, executada antes do completo enchimento do reservatório entre os Diques 1 e 1A;
- d) Construção de um tapete drenante em substituição aos drenos de fundo, o qual se mostraria posteriormente insuficiente para promover a drenagem interna do material contido no reservatório.

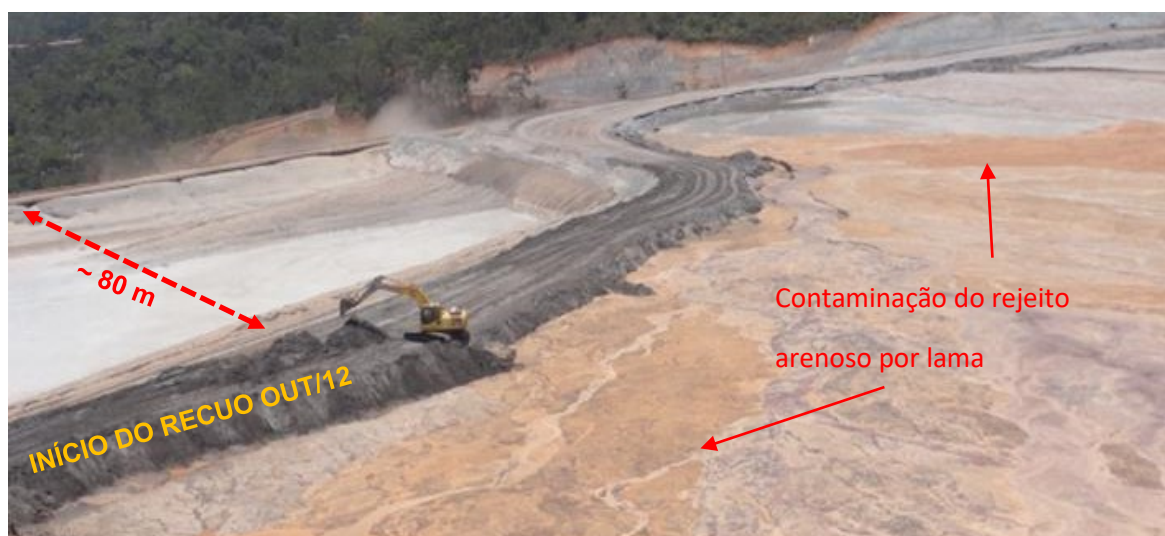
com disposição de lamas a montante deste, a alternativa adotada foi justamente a 1ª, recuando o eixo da barragem na sua ombreira esquerda, em aproximadamente 80 m (Fig. 12), portanto, assumindo todo risco inerente a essa decisão.

Figura 12 - Imagem do início do alteamento no eixo recuado em outubro/2012, onde é notada a contaminação do rejeito arenoso com lama (coloração ocre) na elevação aproximada de 860 m.<sup>15</sup>

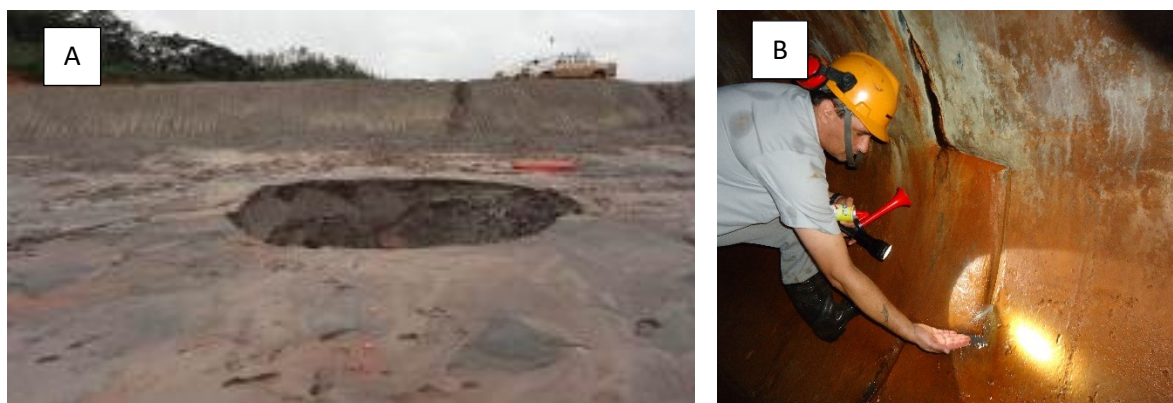
Por volta das 08 h do dia 25 de novembro de 2012, foi constatada uma subsidência (*sink hole*), com diâmetro em torno de 5 m e profundidade de cerca de 1 m, distante aproximadamente de 10 m a montante do último, e já recuado, alteamento da barragem do Fundão (Fig. 13). A partir das 15 h do mesmo dia, foram realizadas inspeções dentro da Galeria Secundária, que revelaram um vazamento contínuo com carreamento de rejeito pela junta nº 18, semelhante a uma vazão de uma tubulação de diâmetro de  $\frac{3}{4}$  de polegadas.

Figura 13 - Imagem da subsidência da galeria secundária (A) e da junta com vazamento (B).  
Fonte: SAMARCO (2012) *apud* MPF (2016).

Devido à falha da junta nº 18 da Galeria Secundária, a SAMARCO avançou o recuo do eixo na OE em mais 70 metros. O recuo do eixo, que havia sido iniciado dois meses antes com 80 m inicialmente, então, totalizou aproximadamente 150 m (Fig. 14). Assim, a SAMARCO assumiu um risco ainda maior com relação às condições desfavoráveis de fundações para a estabilidade global, uma vez que, como já destacadas pela PAC, os alteamentos subsequentes seriam executados sobre região onde antes houvera o lançamento de lama devido ao Dique 1A.

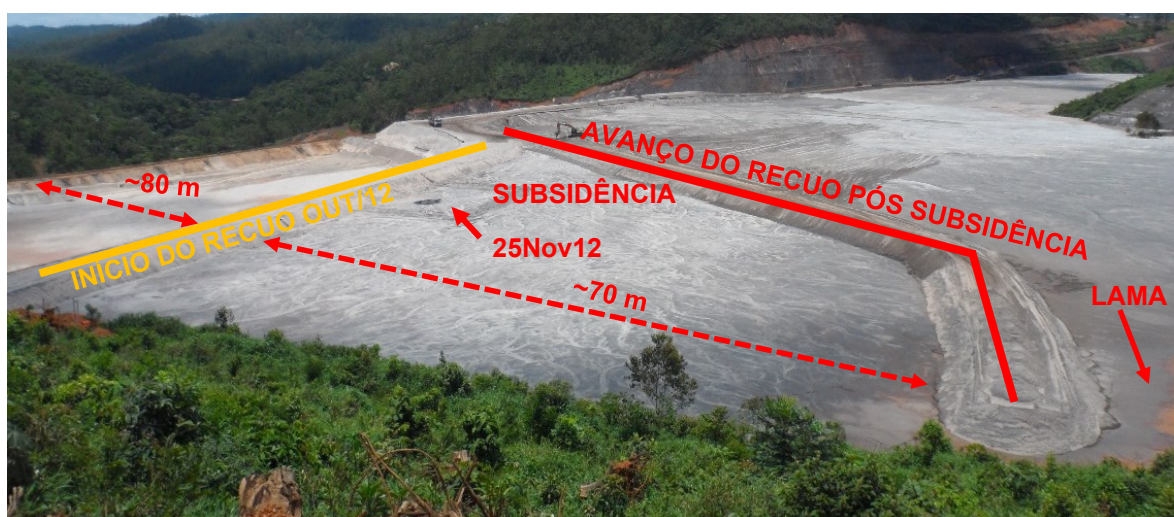
Além disso, houve o desrespeito à premissa fundamental de projeto da praia mínima de segurança de 200 m, estabelecida para manter os alteamentos afastados da região de rejeitos composta por material com granulometria mais fina, devido à segregação hidráulica, causada pela forma de lançamento adotada, e onde o lençol freático é mais raso.

Figura 14 - Imagem do avanço do recuo do eixo em função do *sink hole* da galeria secundária.  
Fonte: SAMARCO (2013) *apud* MPF (2016).

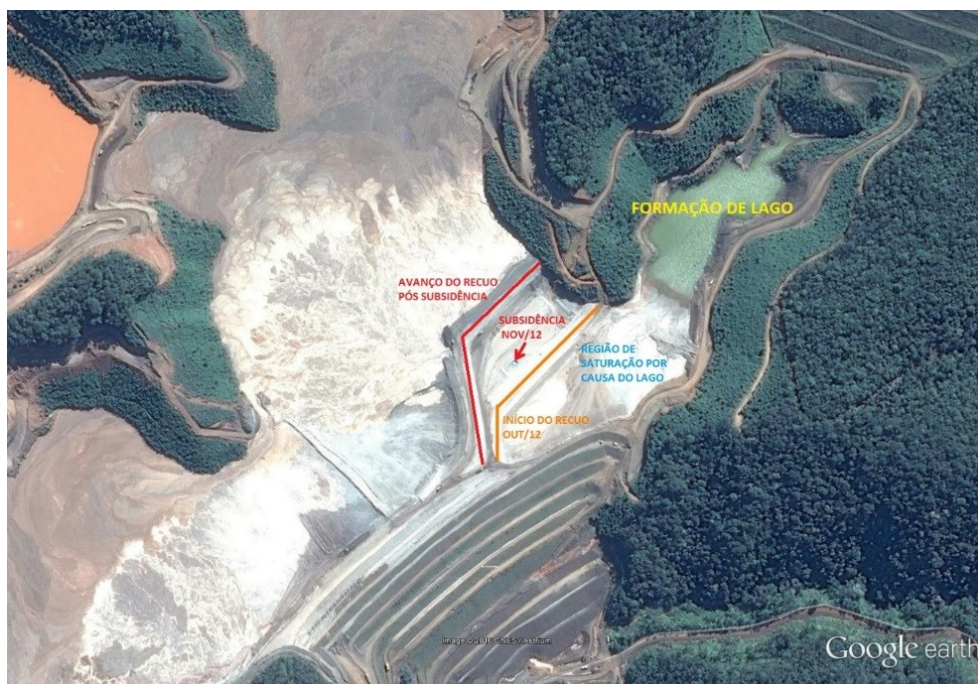
Ainda, nas análises de percolação realizadas para a condição de operação existente em 2012, foram obtidos valores inferiores de vazão com relação ao efetivamente medido em campo. Dessa forma, recomendou-se àquela época uma calibração do modelo de percolação. Também foi identificado na OE da barragem um gradiente hidráulico elevado. Essa anomalia poderia estar relacionada ao nível d'água mais elevado na região da PDE da VALE, onde se formou um lago na saída do dreno interno dessa estrutura (Fig. 15).

Figura 15 - Vista geral do Dique 1 em maio/2013, onde se observa o início do recuo do eixo de out/12, a subsidência de 25nov12 e avanço do recuo do eixo pós subsidência, bem como a formação de lago na grota da VALE e sua proximidade, influenciando na saturação do reservatório do Fundão.<sup>17</sup>

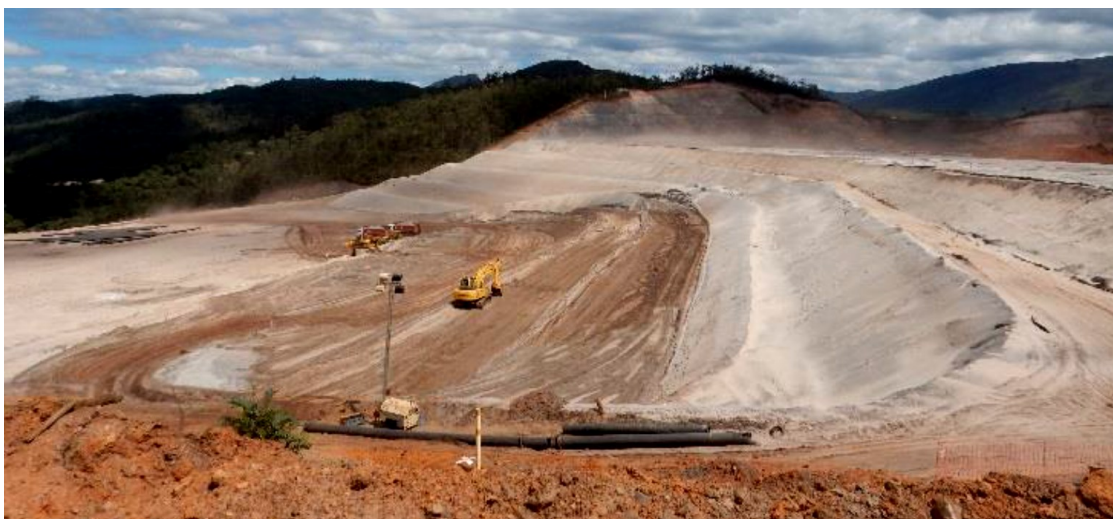
Figura 17 - Imagem da construção da berma de equilíbrio no eixo recuado, iniciada em 28/08/2014. Fonte: SAMARCO (2014) *apud* MPF (2016).

Após o princípio de instabilização do talude, foi projetada e executada uma berma estabilizadora (Fig. 17) na base dos alteamentos na região do recuo. Os documentos analisados indicam que, a análise realizada limitou-se a avaliar tão somente a estabilidade da geometria existente, considerando a execução da berma de equilíbrio, contudo, não simulou situações para futuros alteamentos. Também não há menção no projeto da berma de reforço sobre análise de estabilidade após eventual liquefação do rejeito, conforme havia alertado a empresa PAC em seu relatório.

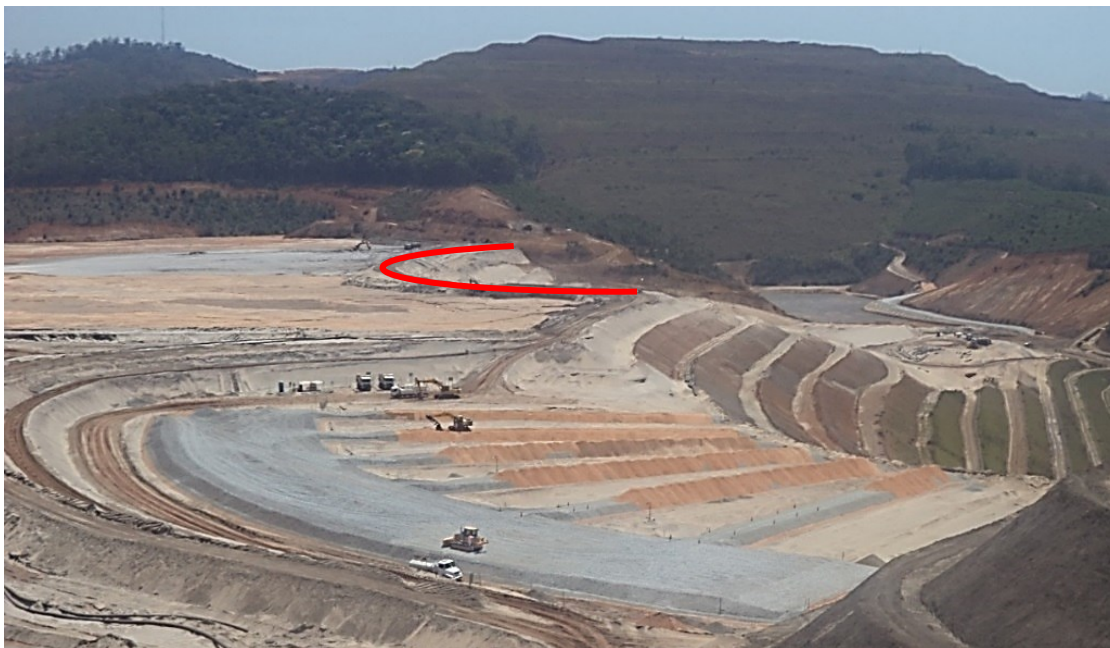
Figura 18 - Imagem em primeiro plano da construção do tapete drenante da OD, e ao fundo, em destaque, a geometria curva do eixo recuado em direção da OE. Fonte: SAMARCO (2015) *apud* MPF (2016).

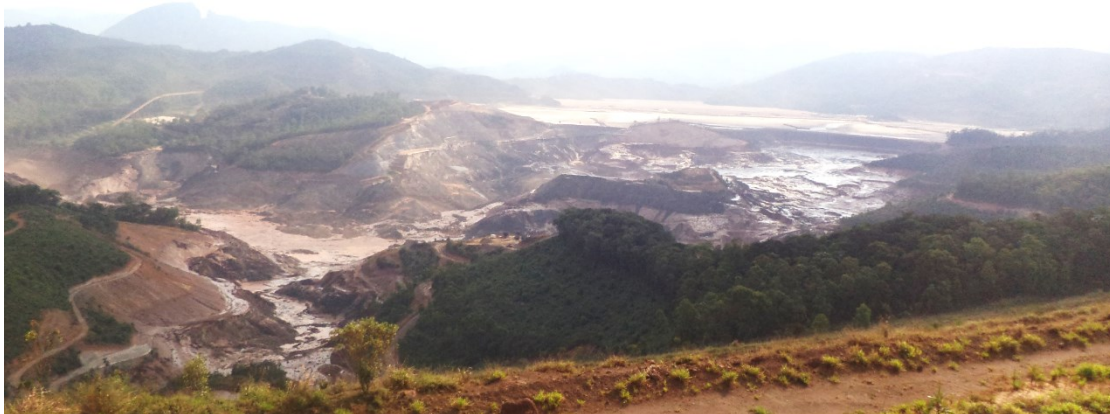
Nessa oportunidade, verificou-se a ocorrência de saturação sobre o patamar de recuo. Em 05 de novembro de 2015, ocorreu o rompimento da barragem (Fig. 19) e boa parte das vítimas fatais do desastre era constituída por operários que trabalhavam na construção dos tapetes drenantes.

Figura 19 – Fotografia da área da Barragem do Fundão instantes após o sinistro em 05/11/2015 a partir da PDE da VALE. Fonte: VOGBR (2015) *apud* MPF (2016).
