UNIVERSIDADE FEDERAL DA PARAÍBA – UFPB  
CENTRO DE CIÊNCIAS EXATAS E DA NATUREZA – CCEN  
PROGRAMA DE PÓS-GRADUAÇÃO EM GEOGRAFIA – PPGG

**VULNERABILIDADE À EROÇÃO COSTEIRA NO  
MUNICÍPIO DE BAÍA DA TRAIÇÃO – PARAÍBA, BRASIL**

Dissertação de Mestrado apresentada ao Programa de Pós-Graduação em Geografia da Universidade Federal da Paraíba, como requisito parcial para a obtenção do título de Mestra em Geografia.

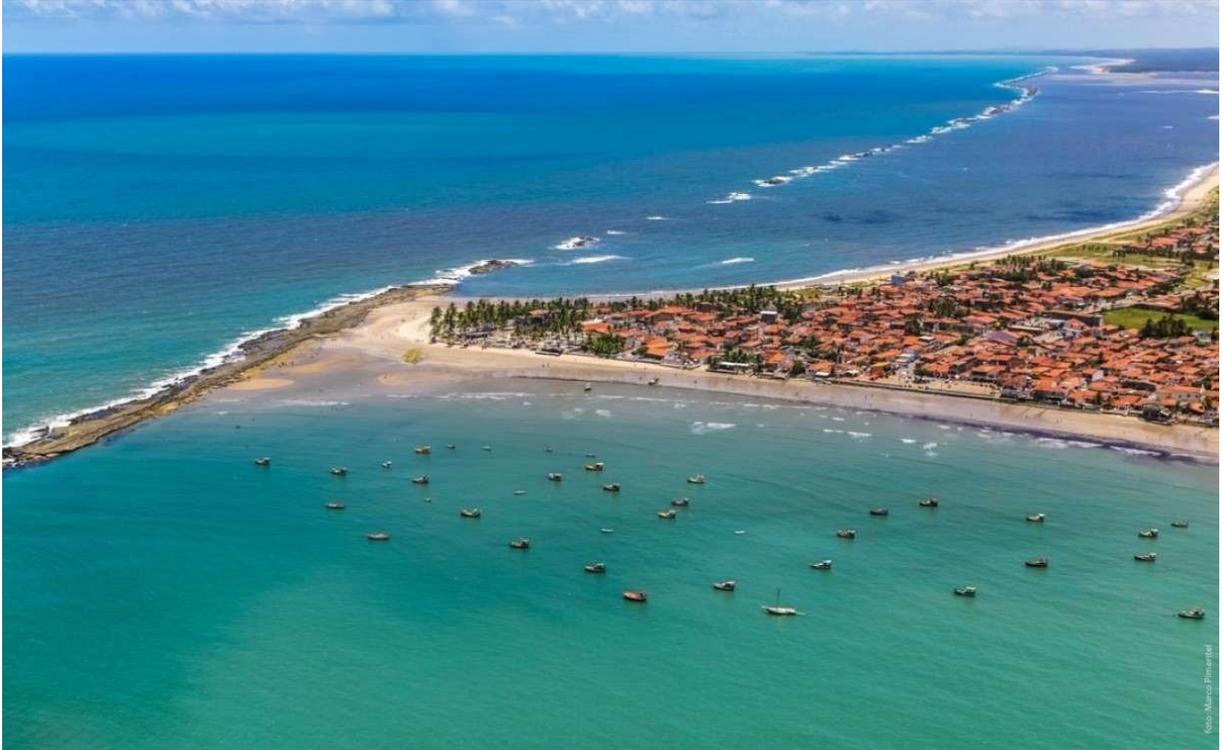
**Figura 3** - Beach rocks (Ponta das Trincheiras)

município, sejam direcionados para o tómbolo na Ponta das Trincheiras (figura 3). Segundo os autores, esse é o local onde os sedimentos aportam e ficam retidos, ocasionando um aporte negativo nas outras áreas.

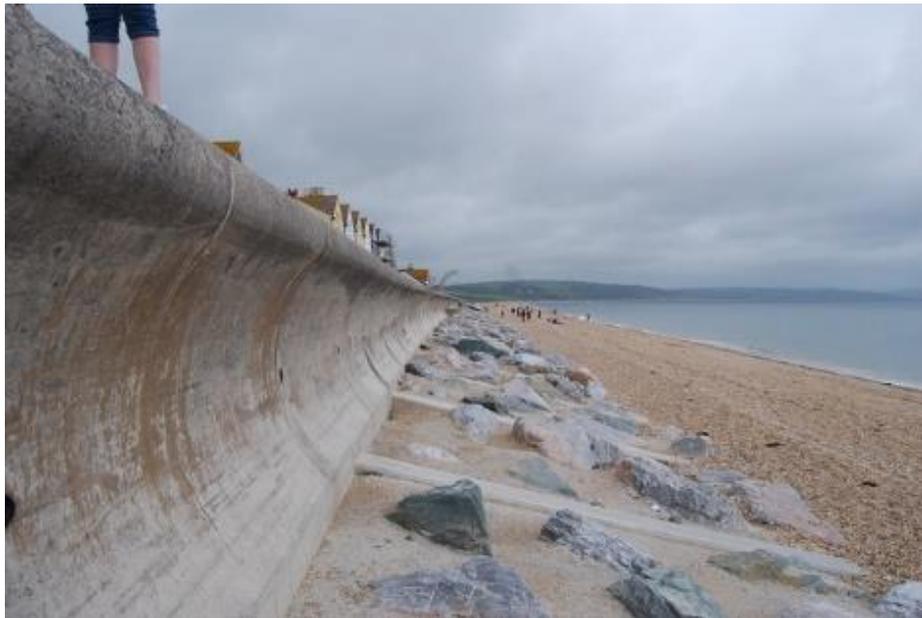
**Figura 4** - Muro costeiro em Torcross (Devon, Inglaterra)

De acordo com Mangor et al. (2017), muros de praia são estruturas inseridas para separar as áreas terrestres das áreas aquáticas, com o objetivo de evitar a erosão costeira e outros danos resultantes da ação das ondas e das marés, como as inundações. Essas estruturas costeiras geralmente possuem uma grande massa,

Se, por um lado, de acordo com Rao et al. (2013), os muros de praia oferecem um elevado nível de proteção contra inundações costeiras, demandando menor espaço em comparação com outras opções e possibilitando a implementação gradual de melhorias, por outro lado, a possibilidade de erosão na base do *seawall* pode causar problemas de instabilidade, impactar a disponibilidade de sedimentos, exigir investimentos contínuos em manutenção, reduzir a área de habitat intertidal e causar instabilidade devido a transbordamentos. De acordo com Mangor et al. (2017), o muro costeiro diminui a liberação de sedimentos na área que protege e resulta em um impacto negativo no balanço de sedimentos ao longo das linhas costeiras adjacentes.

Sob essa perspectiva, de acordo com o livro *Panorama da Erosão Costeira no Brasil* (Brasil, 2018), os muros costeiros contribuem de maneira significativa para a degradação das praias, uma vez que impedem a migração natural dessas áreas em direção ao continente e resultam em seu desaparecimento gradual. Além dos processos naturais de erosão costeira, a implementação de estruturas rígidas desencadeia um agravamento dessa erosão (Brasil, 2018).

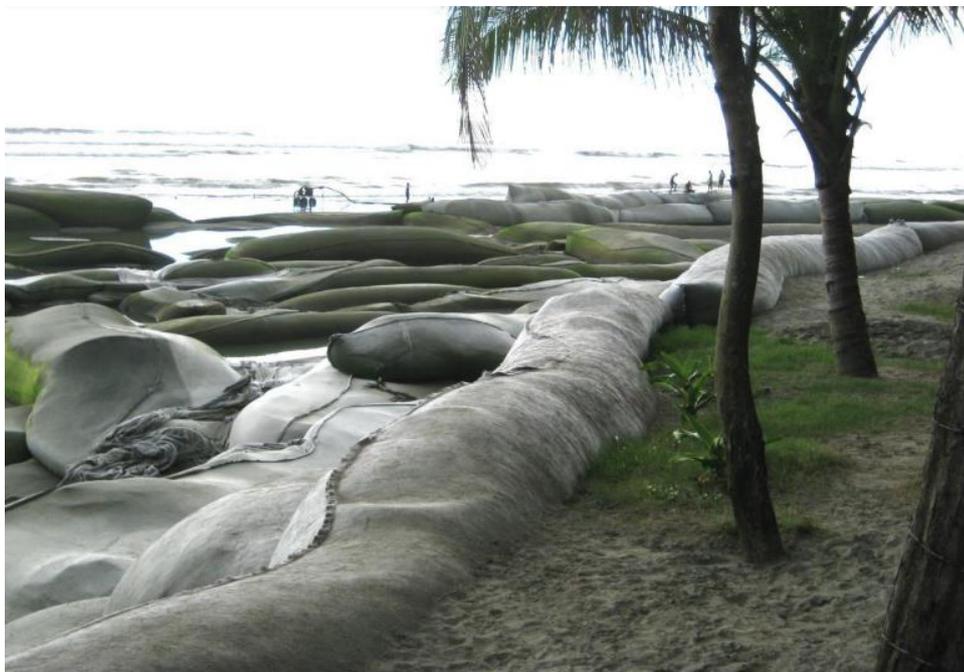
**Figura 5** - Revestimento geossintético: geotubos colapsados, em Cox's Bazar, Bangladesh

De acordo com Mangor et al. (2017), *revetment* diz respeito à proteção feita com pedras, unidades de concreto, lajes, entre outros, construída para proteger um talude, a base de um penhasco ou de uma duna, e muitas vezes é utilizado como complemento a outros tipos de proteção. Um exemplo desse tipo de obra pode ser verificado na figura 5.

Sua definição, de acordo com Mangor et al. (2017), é muito similar à de um muro costeiro, no entanto, não oferece proteção contra inundações. Os revestimentos podem ser inclinados e ter estruturas permeáveis, como pedras naturais ou blocos de concreto, aumentando assim a absorção de energia das ondas e minimizando a reflexão seus impactos. Além disso, o autor considera que os revestimentos também podem ser constituídos de sacos, colchões e tubos de geotêxtil preenchidos com areia (figura 5). Ainda de acordo com o autor, revestimentos são uma estrutura mais flexível do que um muro costeiro, sendo assim, mais fáceis de modificar diante de mudanças futuras no nível do mar.

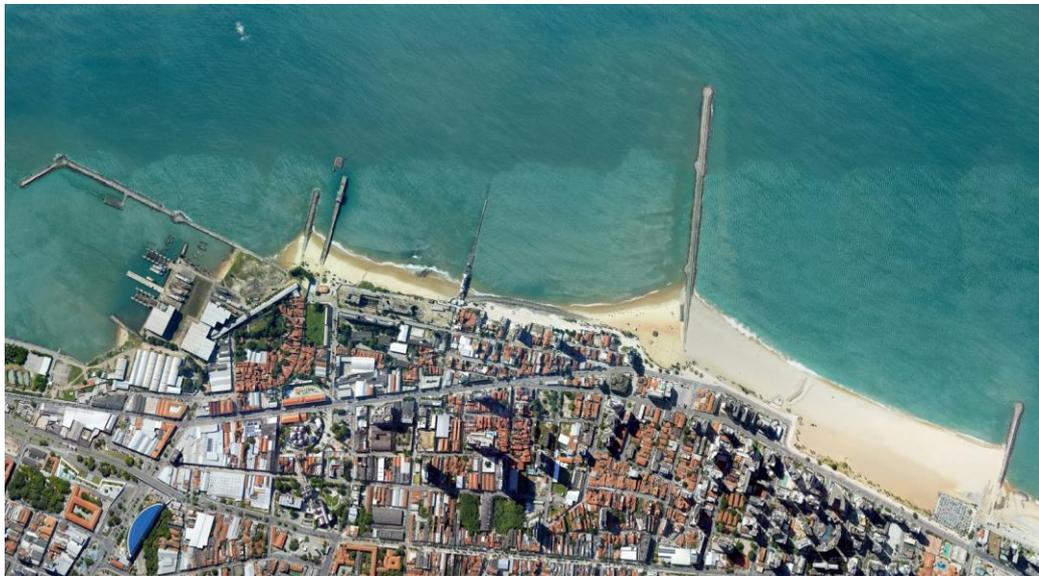
**Figura 6** - Campo de espigões na Praia de Iracema, Fortaleza, Ceará

Para Bulhões (2020), espigões (figura 6) são uma das opções mais utilizadas de defesa do litoral. De acordo com o autor, essas estruturas podem ser construídas utilizando diferentes materiais, tais como blocos rochosos, concreto, madeira, metal ou tecidos sintéticos resistentes, que são preenchidos com areias ou outros materiais, como os geotêxteis.

Mangor et al. (2017) afirmam que espigões são normalmente construídos perpendicularmente à linha da costa com o objetivo de proteger uma área, bloqueando (parcialmente) o transporte de sedimentos, fazendo com que a areia se acumule no lado à montante do espigão. No entanto, os autores consideram que esta retenção de areia causa um déficit no sedimento transportado e esse tipo de proteção costeira está sempre associado à erosão correspondente no lado à sotavento da estrutura. Dessa forma, para os autores, a construção dessa estrutura apenas transfere o problema de erosão para a área à jusante. De acordo com Netto et al. (2017), espigões podem agir isoladamente ou em conjunto de maneira a formar um campo de espigões.

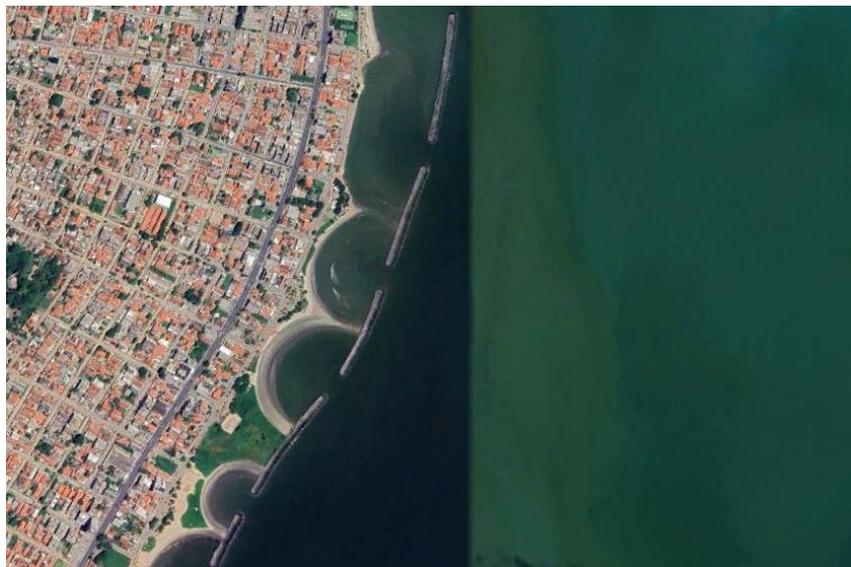
**Figura 7** - Quebra-mares destacados e segmentados na Praia do Janga, Paulista, Pernambuco

De acordo com Netto et al. (2017), quebra-mares são estruturas construídas a certa distância da costa, posicionadas de forma paralela a ela, podendo ser submersas ou não (figura 7). Sua principal função é intervir nas ondas, dissipando sua energia antes que atinjam a praia, o que resulta na redução do seu poder erosivo. Segundo Bulhões (2020), quebra-mares podem ser construídos utilizando materiais de diversas formas, tamanhos e estruturas, sendo os mais comuns apresentados na forma de uma pilha de blocos rochosos ou blocos de concreto com formas complexas.

No entanto, de acordo com Bulhões (2020), essas estruturas favorecem a deposição de sedimentos criando uma saliência na linha de costa, e quando esta se une ao quebra-mar, é criado um tómbolo. Bulhões (2020) ainda afirma que quebra-

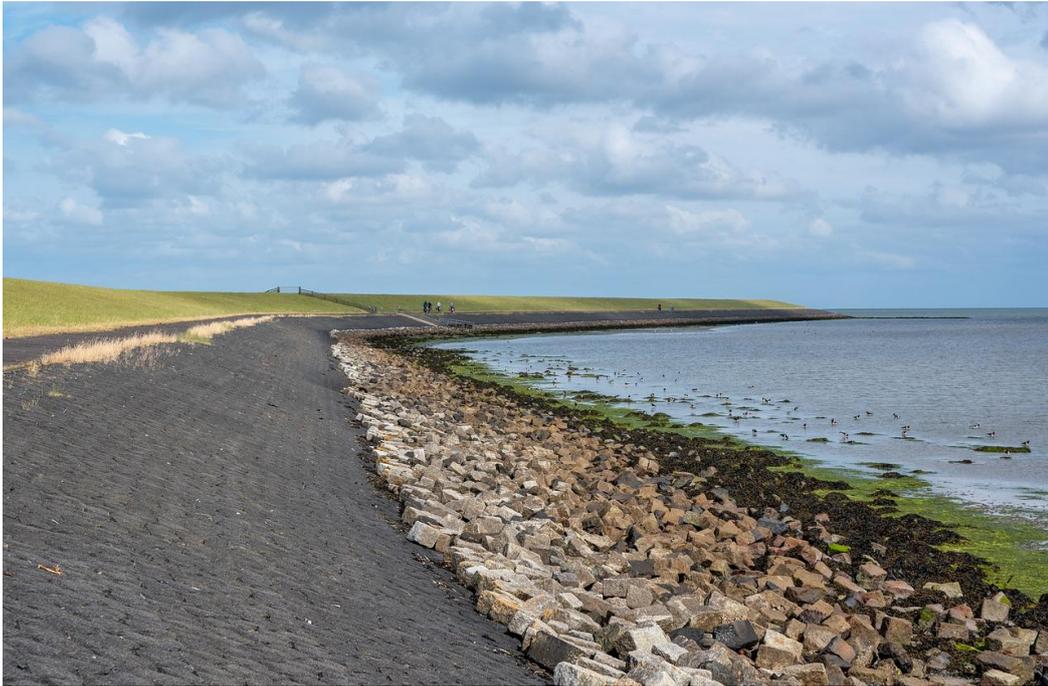
**Figura 8** - Dique coberto por grama e concreto e protegido por enrocamento na Holanda

De acordo com Bulhões (2020), diques são estruturas de engenharia caracterizados por sua forma longitudinal e possuem como objetivo primordial a prevenção do alagamento de áreas costeiras de baixa altitude, mesmo em regiões onde não há antecedentes de processos erosivos. Para Mangor et al. (2017), diques normalmente são compostos por areia com uma camada de solo de prado coberta de grama, no entanto, a ação intensa das ondas pode exigir a proteção frontal do dique com um revestimento. Dessa forma, segundo Bulhões (2020), a superfície dessas estruturas é normalmente estabilizada utilizando grama ou vegetação com estrutura mais densa, asfalto, blocos de rochas ou concreto (figura 8).

Segundo Rao et al. (2013), diques frequentemente constituem-se como a opção de defesa rígida mais econômica e oferecem maior dissipação de energia das ondas e menor erosão do que estruturas verticais. Por outro lado, os autores consideram que a construção de diques requer altos volumes de materiais e espaço, além de necessitar de manutenção constante e, ainda, pode incentivar padrões de assentamento que aumentam a possibilidade de desastres a longo prazo.

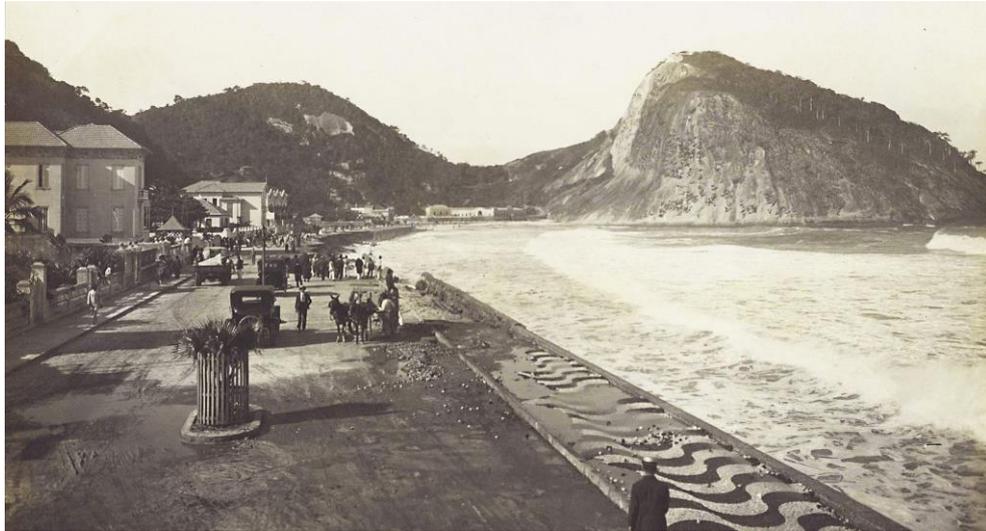
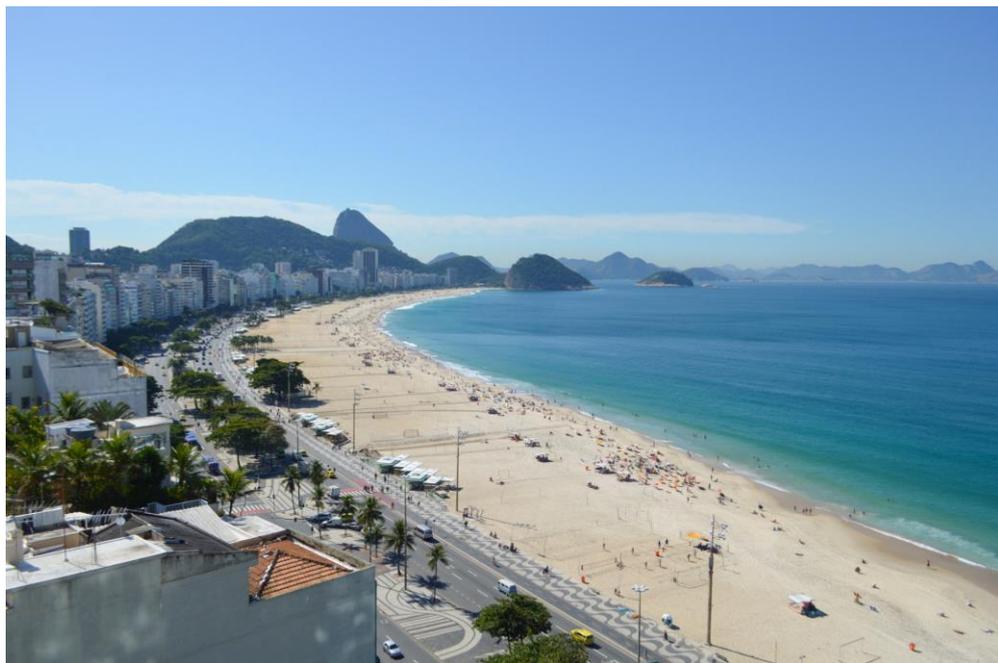
A alimentação artificial de praias envolve a deposição de grandes volumes de areia de alta qualidade na área costeira, na faixa de praia emersa, o que promove seu alargamento em direção ao mar e fortalece seu volume e sua elevação altimétrica, ou na área submarina adjacente, nas proximidades dos fundos marinhos, a fim de dissipar a energia das ondas antes de atingir a praia emersa (PINTO et al., 2018). Um dos exemplos de uso dessa técnica é a praia de Copacabana, onde a obra de alargamento ocorreu entre os anos de 1969 e 1970 (BULHÕES, 2020), conforme as figuras 9 e 10.

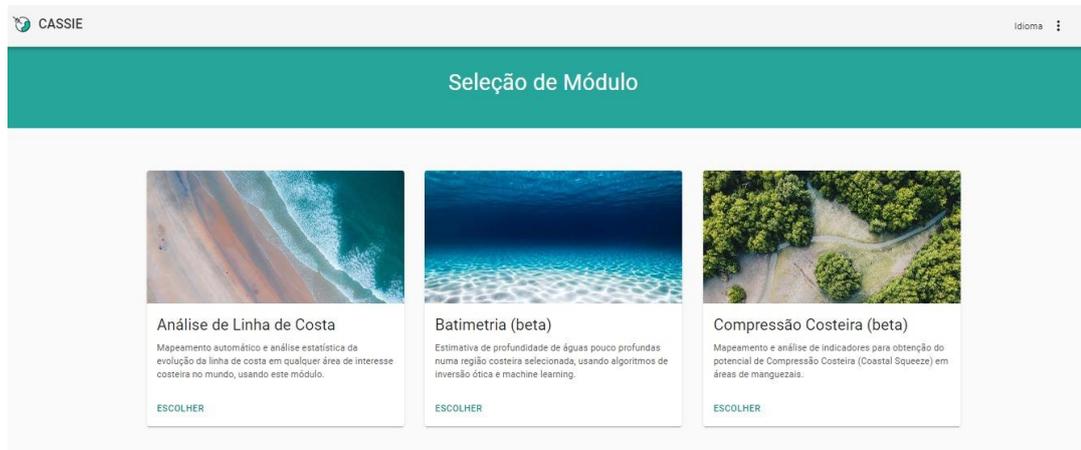
**Figura 11** - Interface de seleção de módulo no CASSIE

O CASSIE oferece módulos de análise de linha de costa, batimetria (beta) e compressão costeira (beta). Conforme é possível verificar na figura 11.

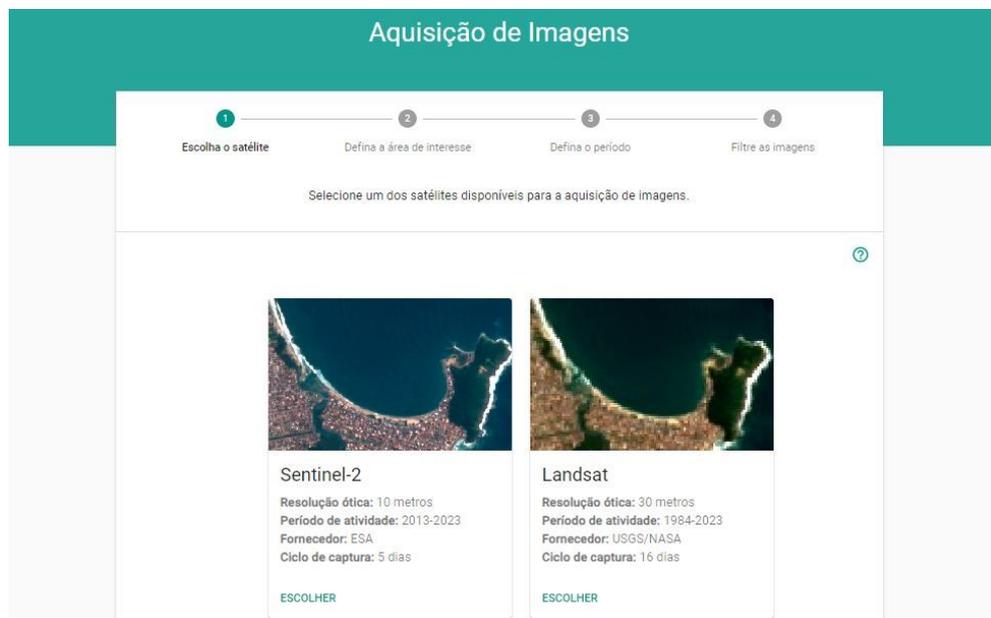
**Figura 12** - Interface de seleção de satélite no CASSIE

Ao escolher a análise de linha de costa, o usuário é redirecionado para a página de aquisição de imagens, onde pode selecionar entre os satélites Sentinel-2 ou Landsat, conforme a figura 12.

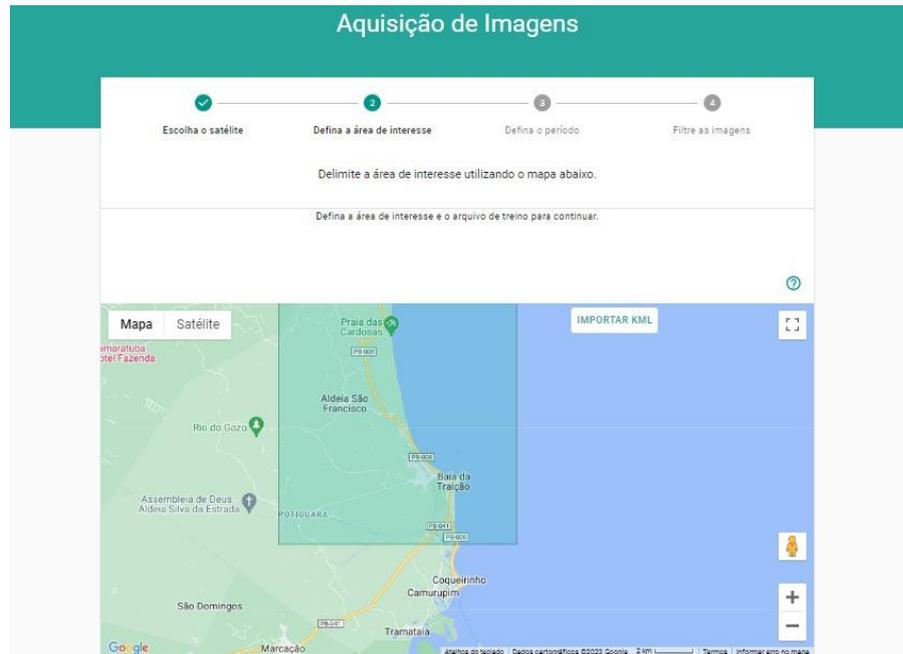
Durante essa fase, é possível definir a área de interesse (figura 13), especificar o período desejado e aplicar filtros para o nível de nuvens (figura 14).

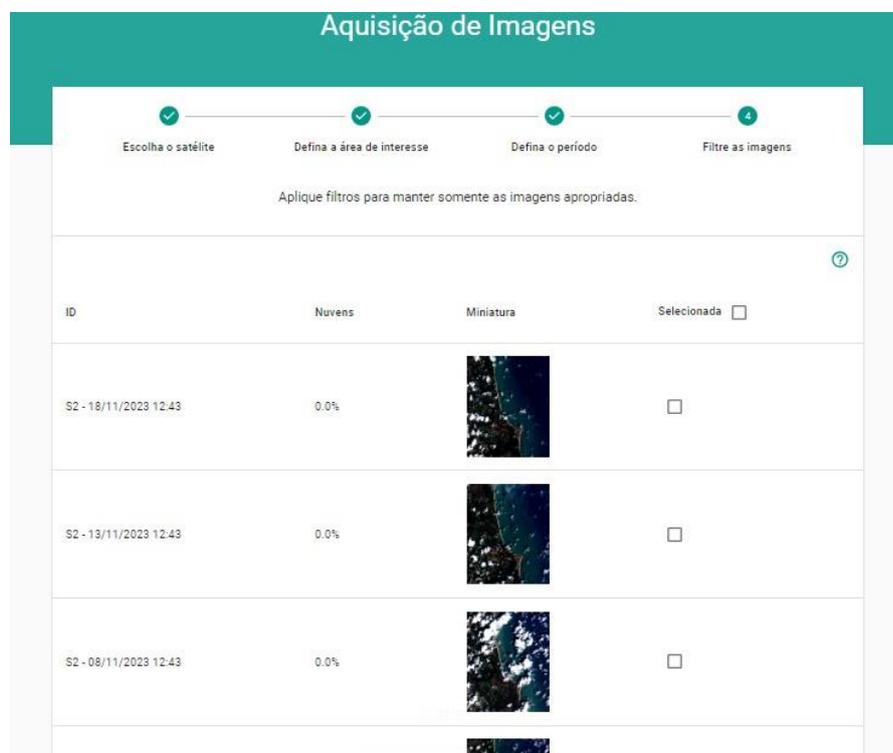
**Figura 15** - Interface de escolha de imagens por data, hora e nível de nuvens

Apesar da possibilidade de aplicação de filtros, para que sejam apresentadas imagens com uma determinada porcentagem de nuvens, o CASSIE não se trata de uma ferramenta precisa na classificação de uma imagem no que diz respeito à presença de nuvens (figura 15). É possível verificar imagens com nuvens capazes de comprometer os resultados, mas que estão classificadas com uma porcentagem de 0.0% de nuvens. Entretanto, apesar dessa imprecisão, na etapa seguinte, o usuário pode escolher as imagens mais adequadas para sua análise (figura 15).

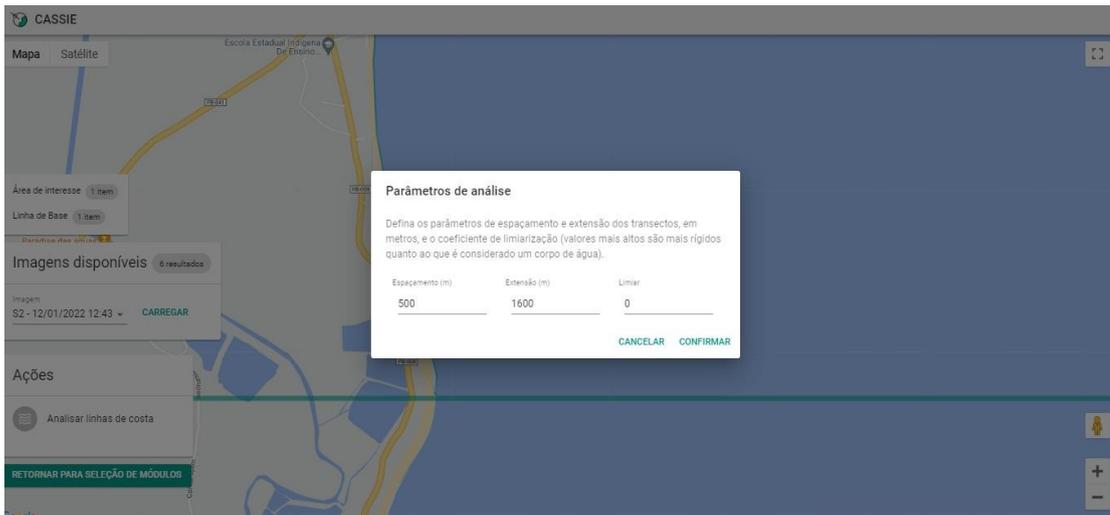
**Figura 16** - Definição dos parâmetros de análise no CASSIE

As estatísticas da linha costeira do CASSIE, como a taxa de mudança, são baseadas no método de distância de linha de base. A linha de base é digitalizada manualmente pelo usuário, servindo como ponto de partida para os transectos lançados pelo CASSIE. É possível definir parâmetros de espaçamento e extensão dos transectos em metros, além do coeficiente de limiarização (figura 16).

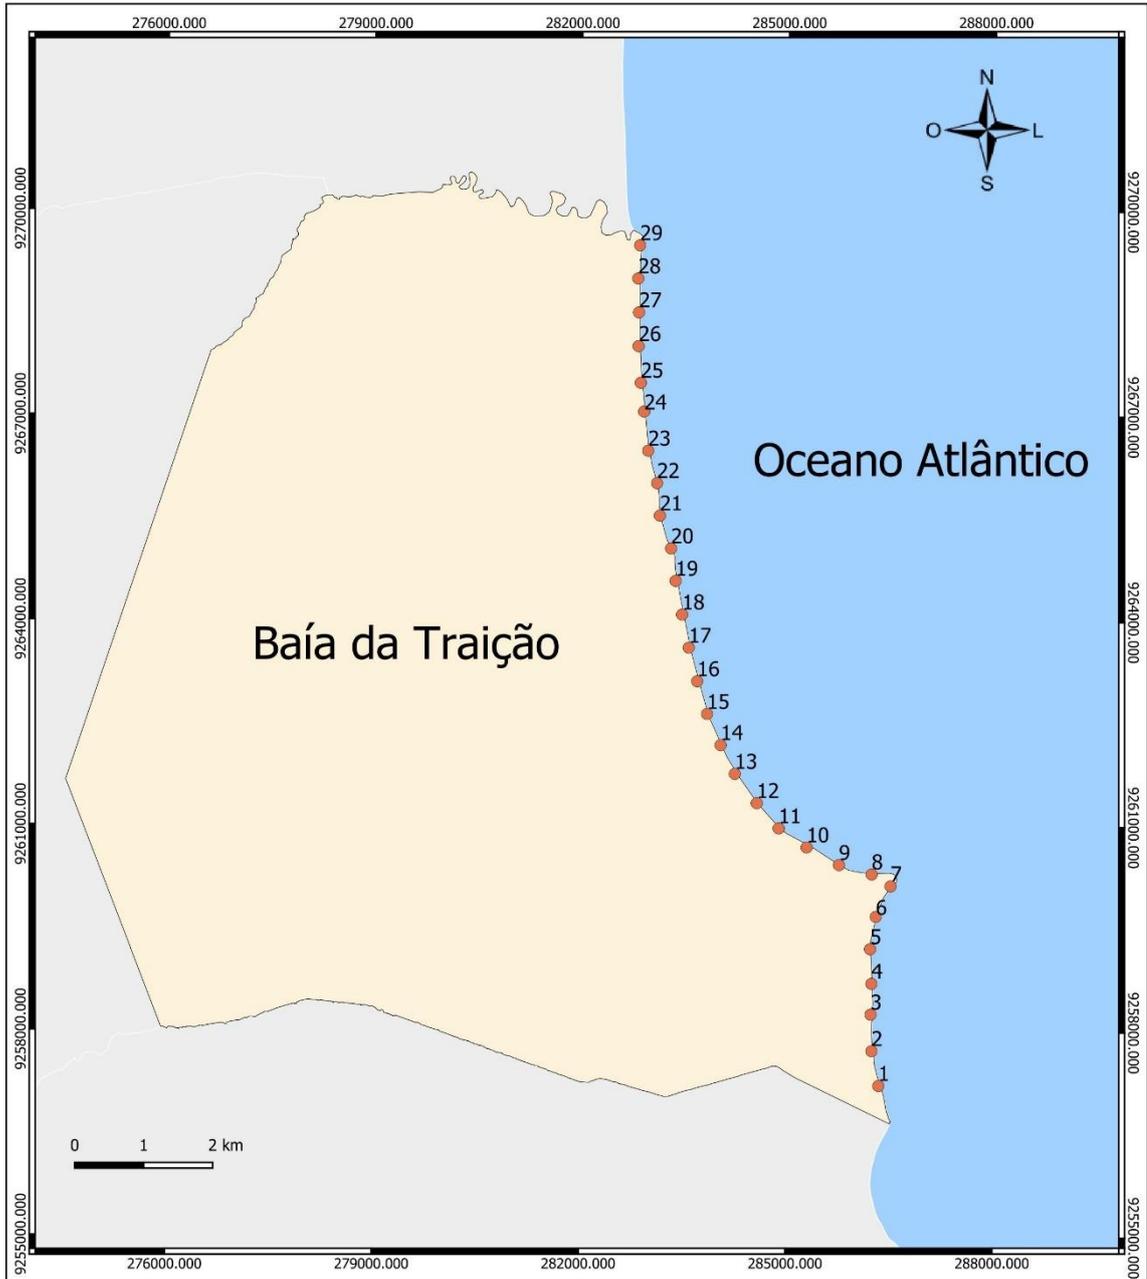
**Figura 17** - Mapa de distribuição dos pontos de coleta dos geoindicadores

Para isso, além dos dados coletados na etapa de levantamento bibliográfico, foram realizadas pesquisas de campo, percorrendo desde o extremo sul ao extremo norte do município, os dados referentes a cada indicador, foram observados e analisados em intervalos espaciais regulares de 500 metros, completando 29 pontos de coleta, conforme a figura 17 e tabela 3, com uso de Global Positioning System (GPS) e câmera fotográfica.

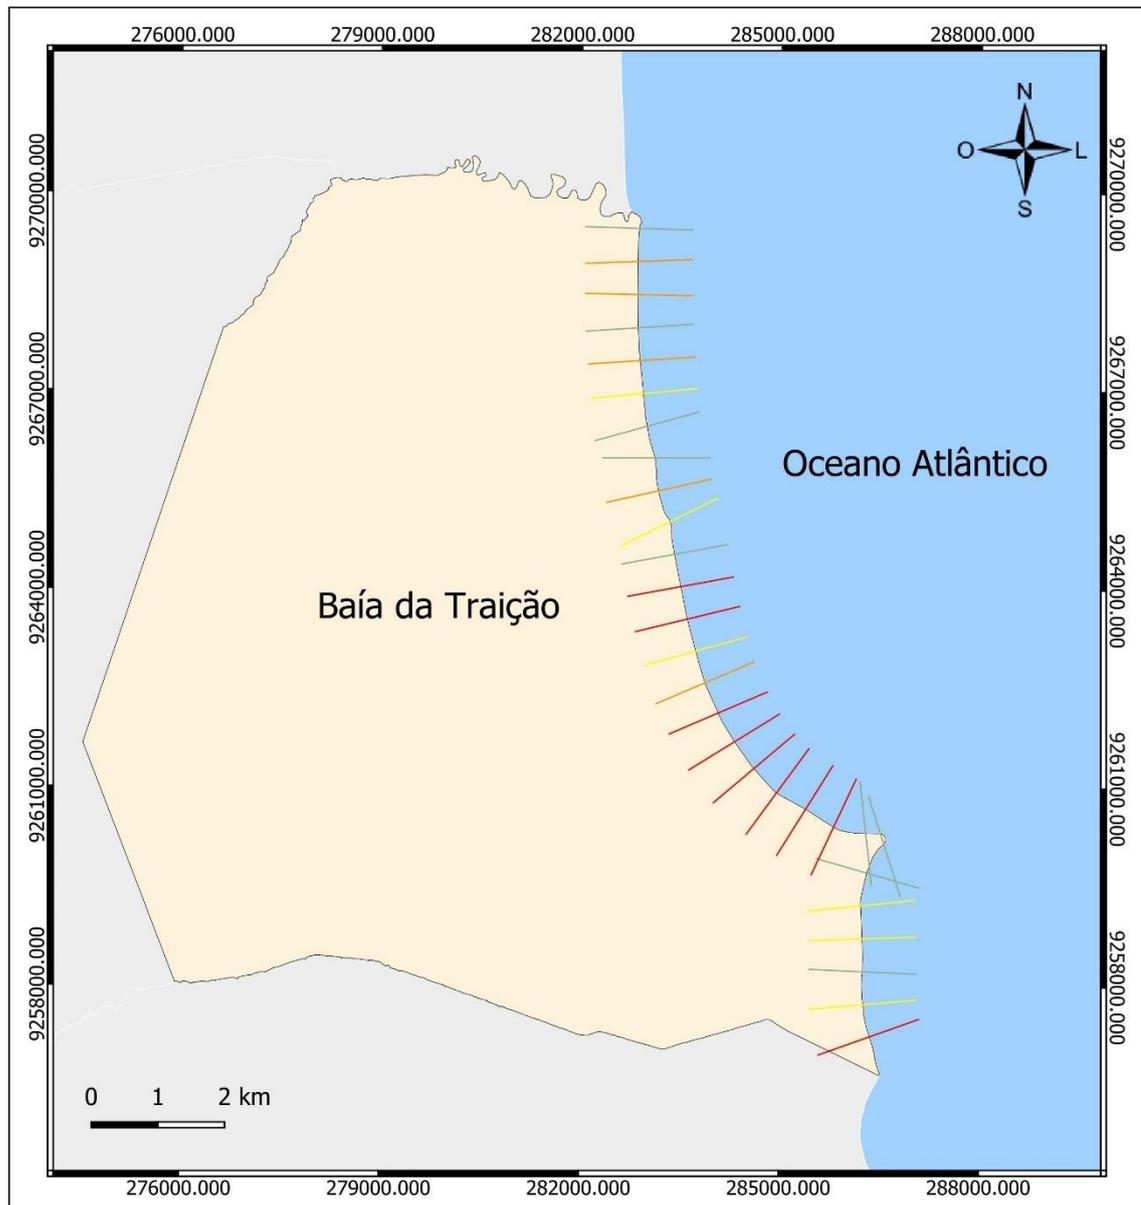
**Figura 18** - Mapa de transectos gerados pelo Cassie

Conforme explanado no capítulo anterior, foi realizada a análise das linhas de costa do ano de 2016 ao ano de 2022, através do Cassie. De acordo com os resultados obtidos através desta ferramenta, foi possível classificar cada trecho da linha de costa como criticamente erodido, erodido, estável ou em acreção (figura 18).

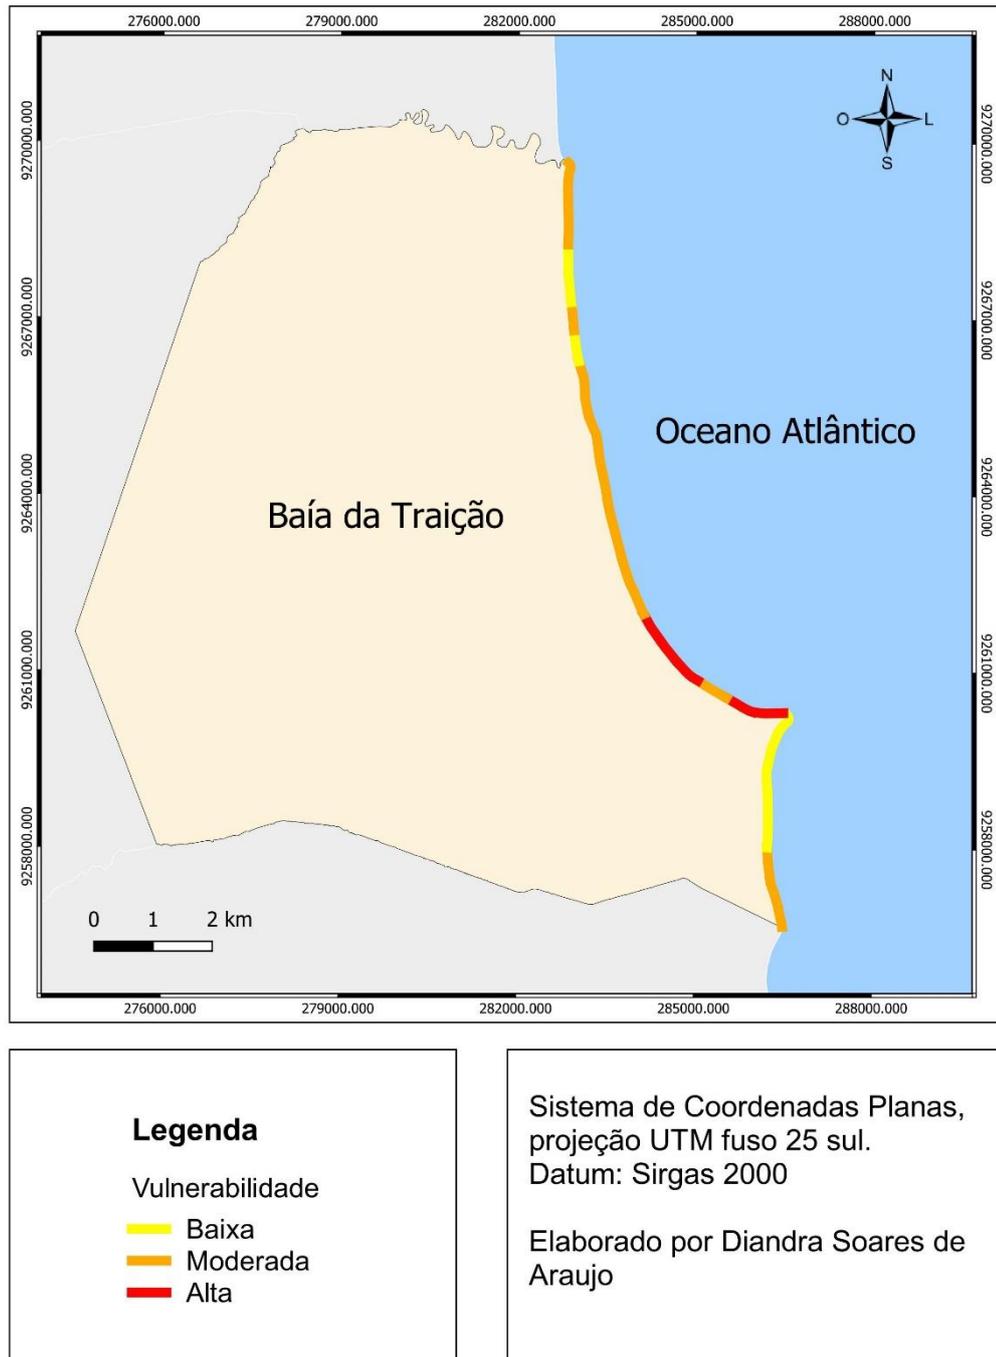
**Figura 19** - Mapa do grau de vulnerabilidade à erosão costeira de Baía da Traição

Conforme é possível verificar na figura 19, a maior parte das praias de Baía da Traição encontra-se em estado de vulnerabilidade moderada. Dessa forma, cerca de 8.282 metros de linha de costa (56,36% do total das praias) encontram-se com vulnerabilidade moderada, cerca de 3.939 metros de linha de costa (26,80% do total das praias) encontram-se com vulnerabilidade baixa, e cerca de 2.471 metros de linha de costa (16,82% do total das praias) encontram-se com vulnerabilidade alta.

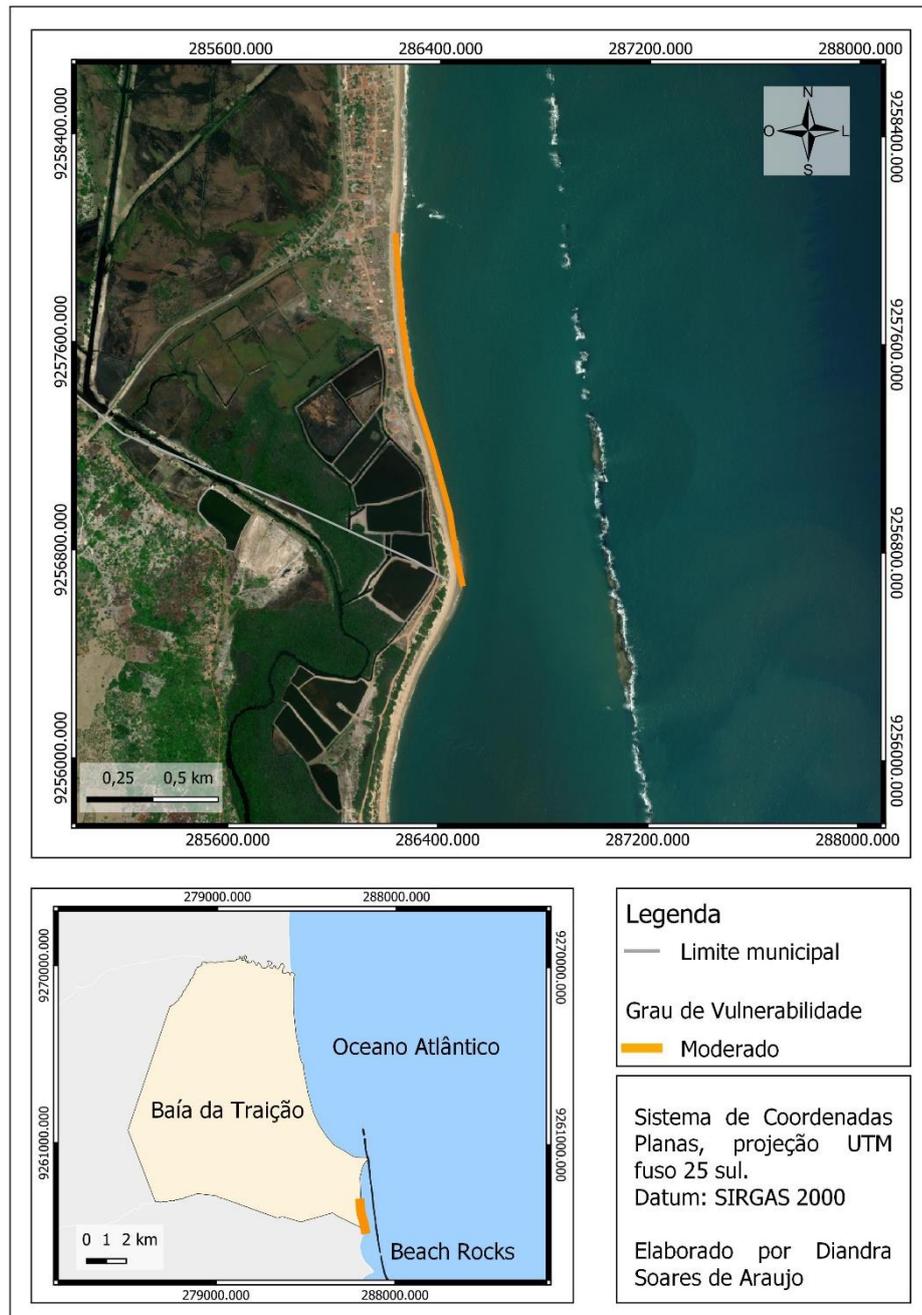
**Figura 20** - Mapa da vulnerabilidade do Trecho A

O trecho A encontra-se em um estado de vulnerabilidade moderada. Ele se diferencia dos pontos a ele adjacentes, em virtude de possuir algumas casas construídas sobre as dunas (figura 21). Essas casas contam com estruturas de pequeno porte para contenção da ação das ondas. Não foram observadas marcas de erosão nessas casas.

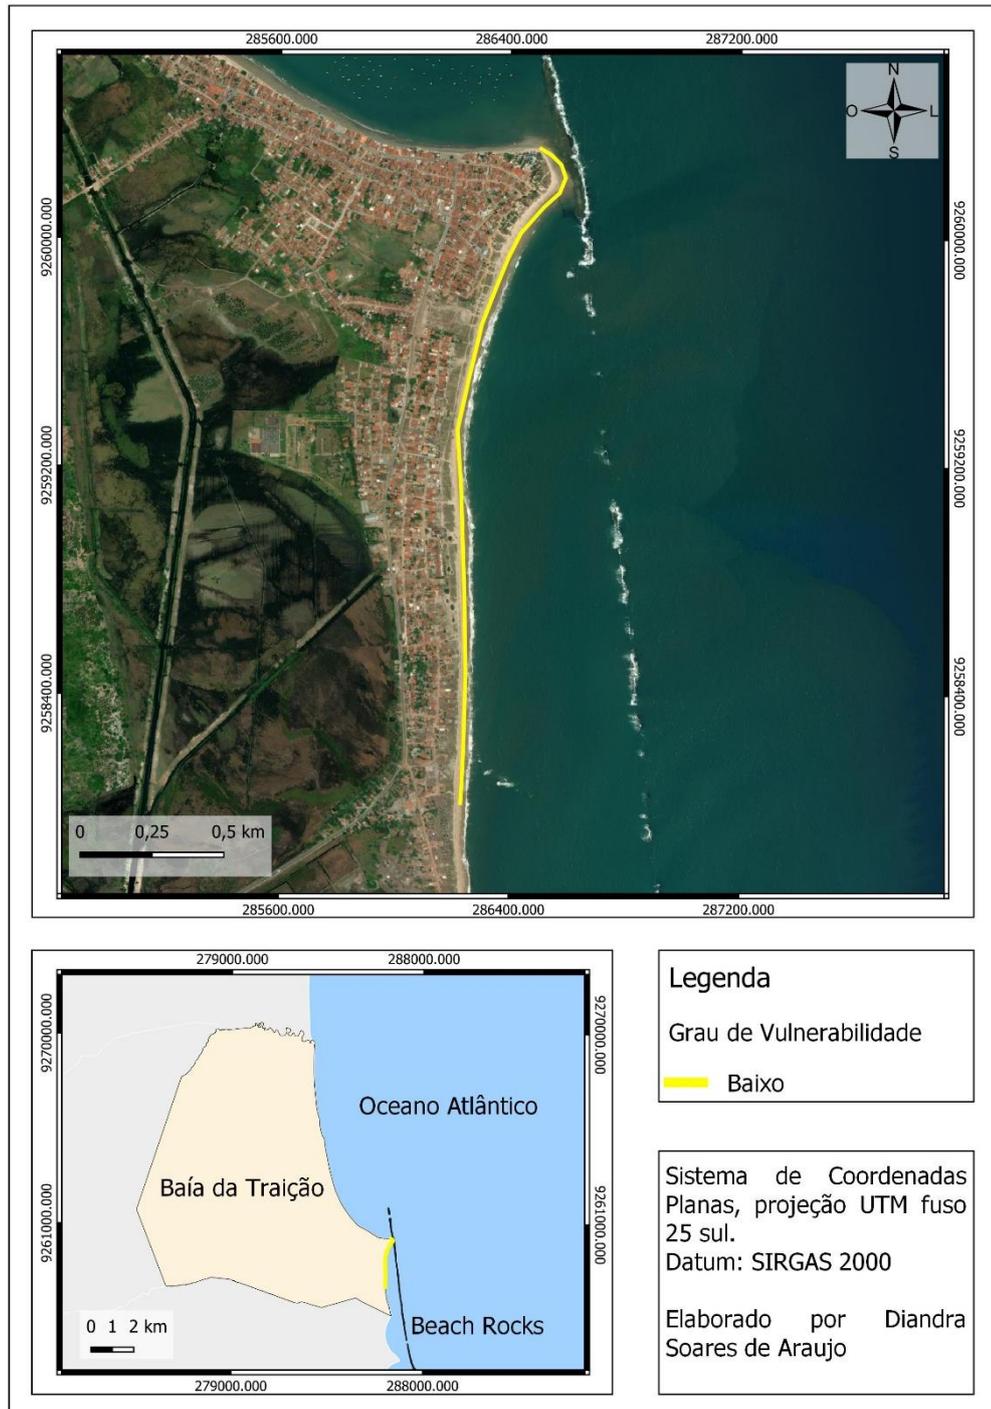
**Figura 4 - Mapa da vulnerabilidade do Trecho B**

Há, neste trecho, dunas com presença de cobertura vegetal. Os pontos 5 e 4, de acordo com o Cassie, encontram-se, no que diz respeito à posição da linha de costa, em acreção. Já os pontos 3, 6 e 7, encontram-se em estabilidade. Ao longo do trecho B, há casas construídas na área por trás das dunas. É possível concluir que as dunas oferecem uma barreira natural a estas construções contra a força das ondas.

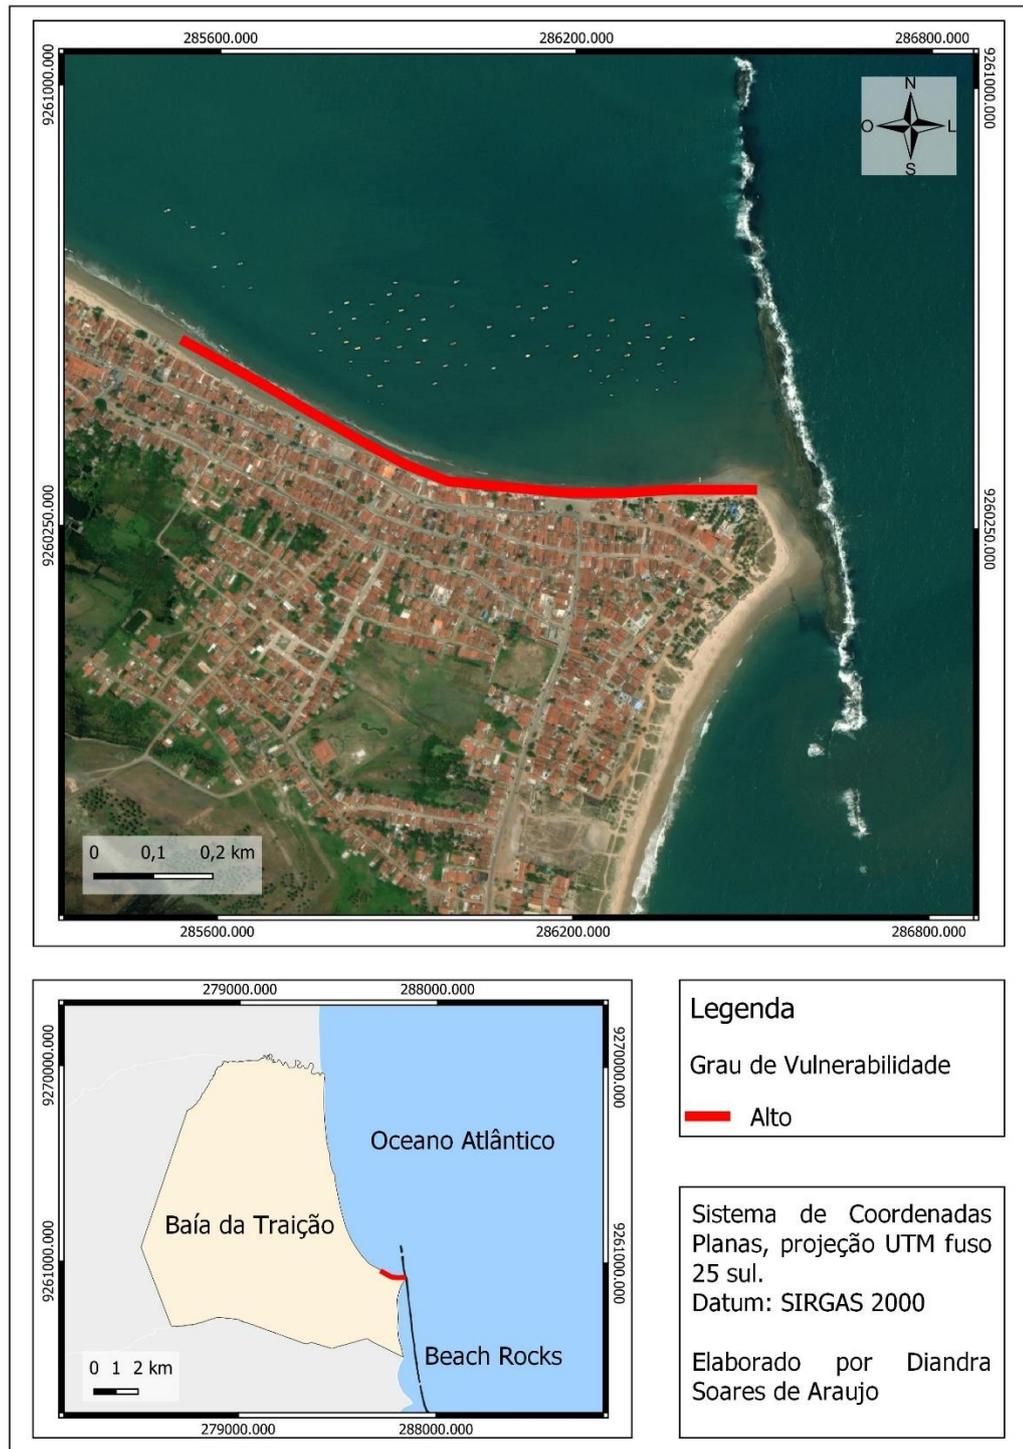
**Figura 24** - Mapa da vulnerabilidade do Trecho C

Os pontos 8 e 9 possuem intensa ocupação humana. Nessas áreas, as casas foram construídas diretamente sobre a areia da praia. Além disso, as praias possuem baixo suprimento sedimentar e não possuem área recreativa durante a maré alta. Ainda há, neste trecho, a presença de bares e restaurantes com algumas estruturas do tipo palafita (figura 25). De acordo com o Cassie, todo este trecho está em processo erosivo.

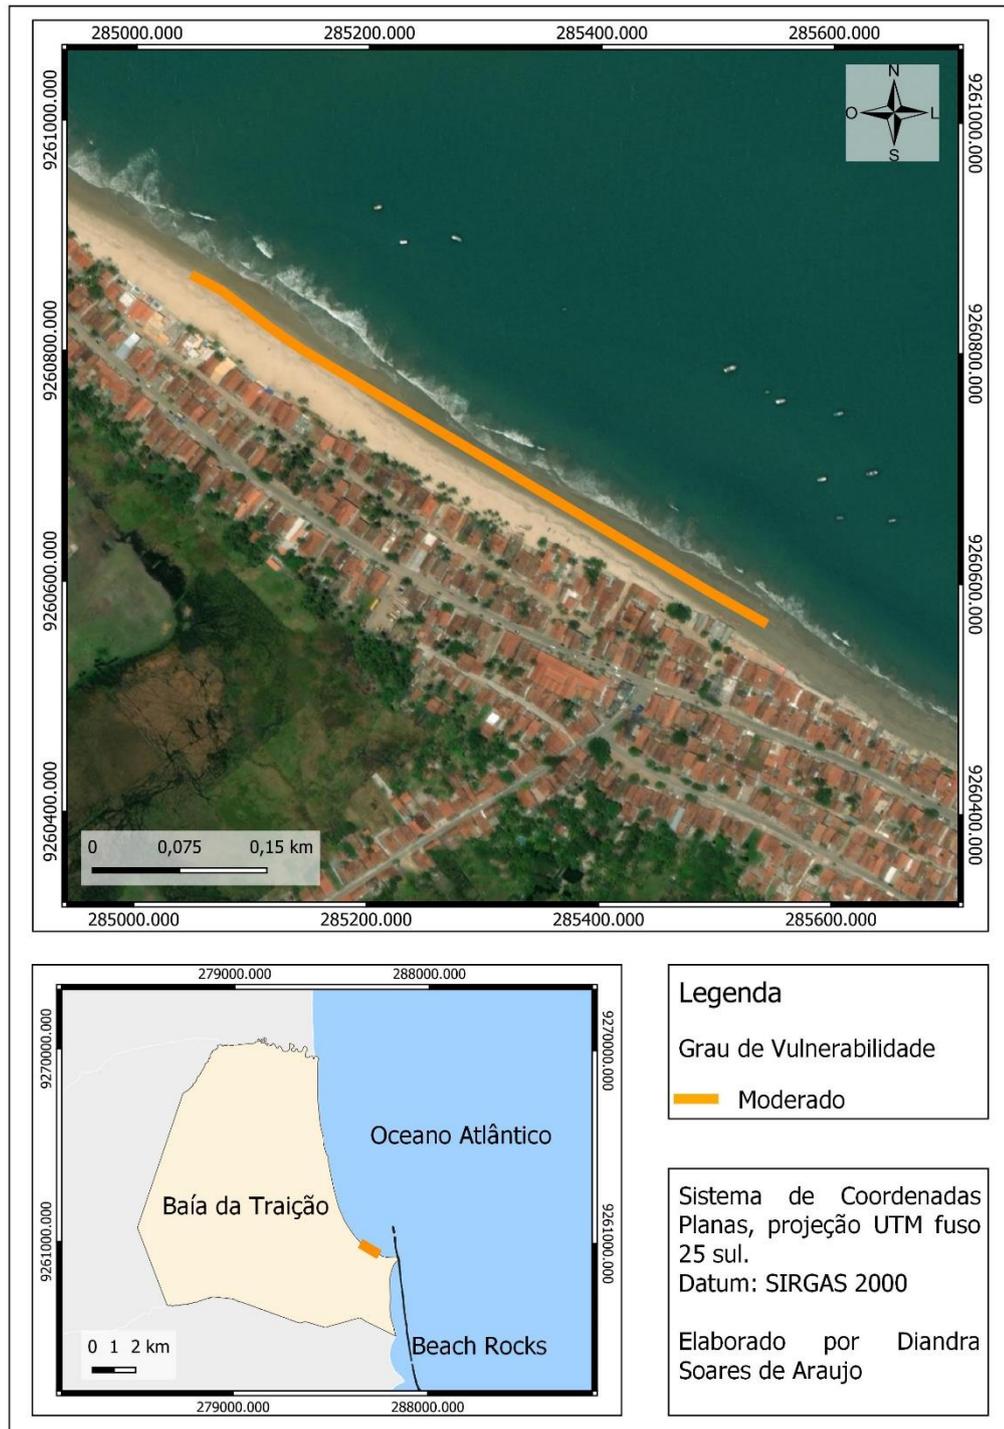
**Figura 26** - Mapa da vulnerabilidade do Trecho D

O Ponto 10 difere dos pontos localizados ao seu redor (Pontos 8 e 9 – trecho C – e Pontos 11, 12 e 13 – trecho E) por possuir uma larga faixa de praia. Apesar do fato deste trecho possuir casas construídas diretamente sobre a areia da praia, mesmo na maré alta, as ondas não conseguem alcançá-las, conforme pode ser observado na figura 27.

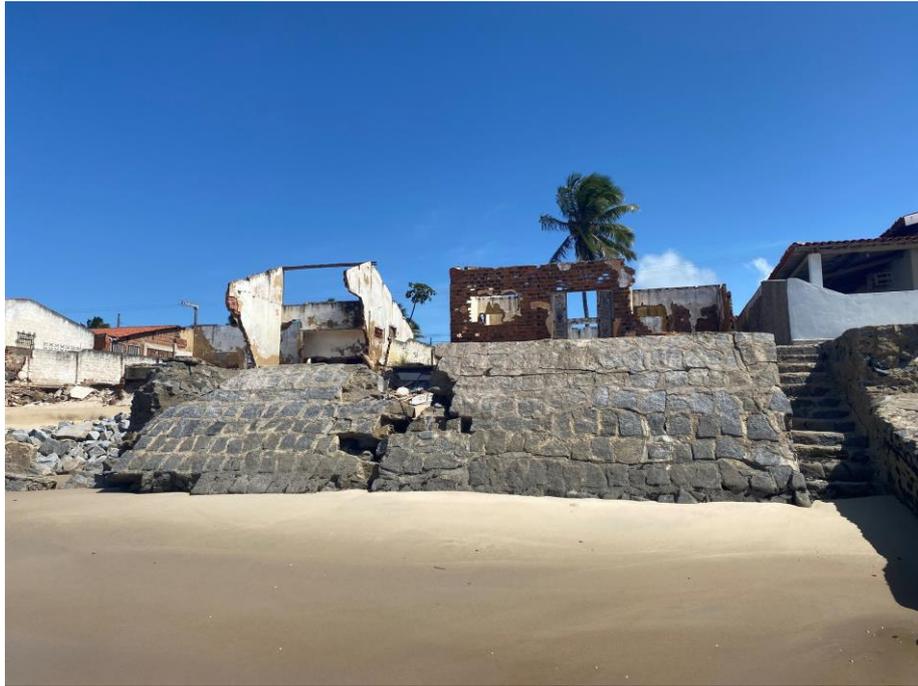
**Figura 31** – Indicador de ineficácia de estrutura de contenção de ondas no trecho E

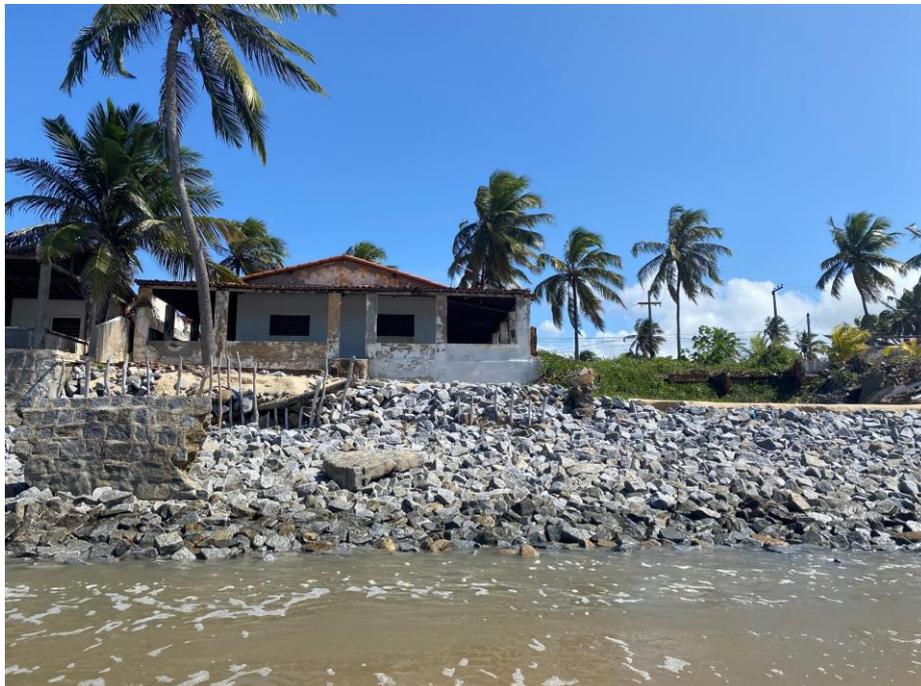
**Figura 6** - Casas com estruturas de contenção de ondas
