UNIVERSIDADE FEDERAL DA PARAÍBA – UFPB  
CENTRO DE CIÊNCIAS EXATAS E DA NATUREZA – CCEN  
PROGRAMA DE PÓS-GRADUAÇÃO EM GEOGRAFIA – PPGG

**VULNERABILIDADE À EROÇÃO COSTEIRA NO  
MUNICÍPIO DE BAÍA DA TRAIÇÃO – PARAÍBA, BRASIL**

Dissertação de Mestrado apresentada ao Programa de Pós-Graduação em Geografia da Universidade Federal da Paraíba, como requisito parcial para a obtenção do título de Mestra em Geografia.

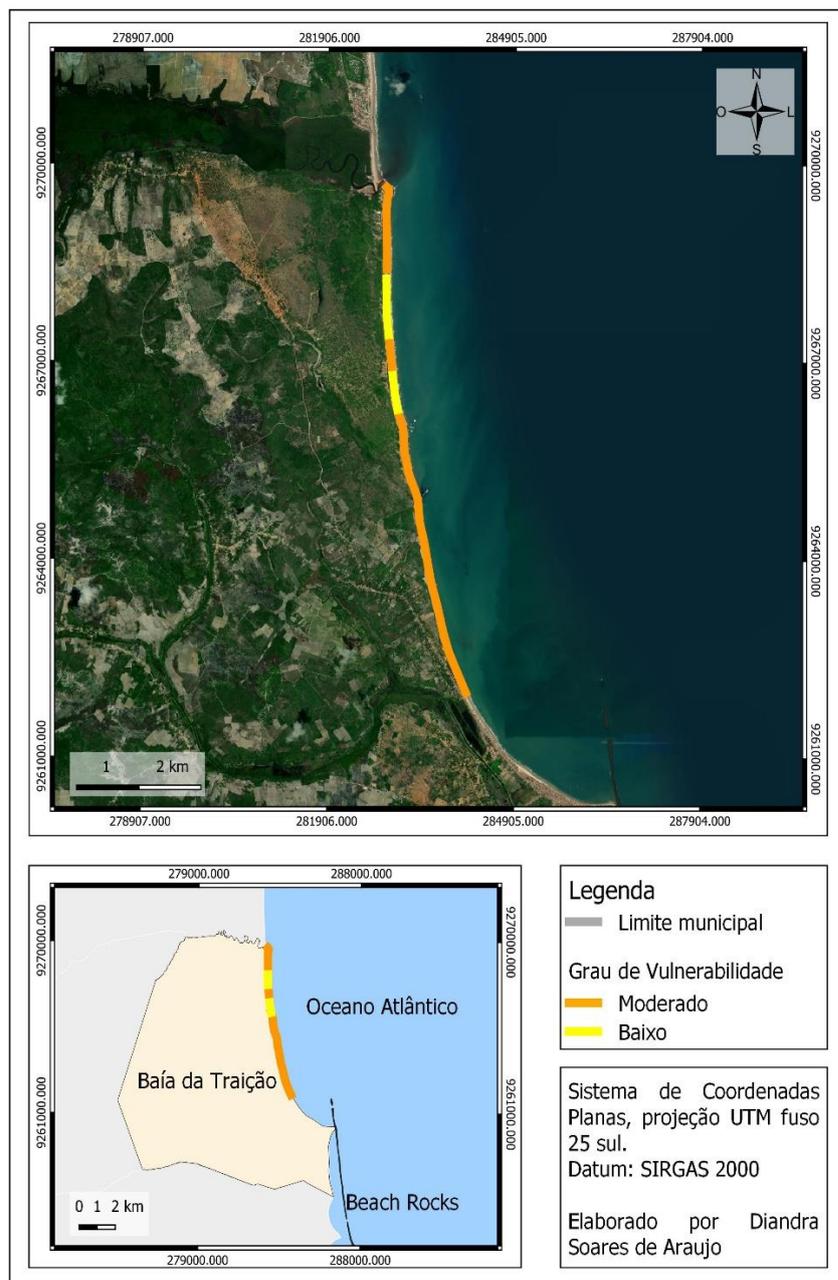
**Figura 33 - Mapa da vulnerabilidade do Trecho F**

Neste trecho, de acordo com os resultados obtidos pelo Cassie, as praias estão classificadas, ora como criticamente erodidas, ora como erodidas, ora como estáveis e ora como em acreção. Mesmo havendo praias erodidas, fatores como a ausência de ocupações, a presença de dunas, a presença de vegetação, entre outros, sugerem que essas praias possuem uma vulnerabilidade moderada ou baixa.

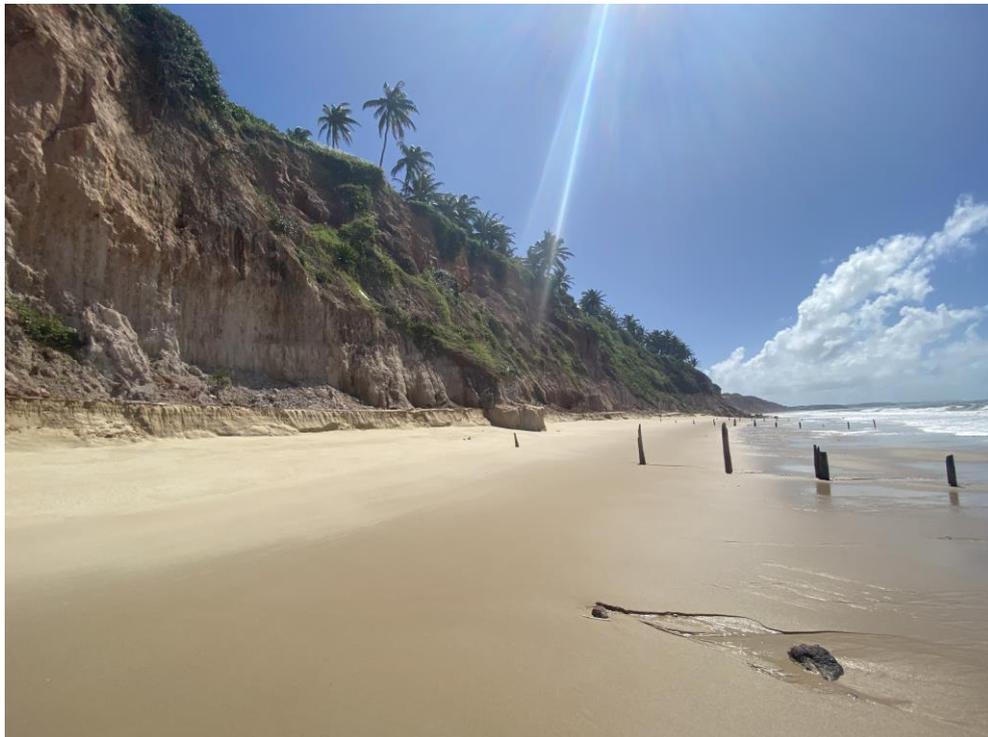
**Figura 34** - Falésias na Praia do Forte

Neste trecho, há poucas áreas que recebem banhistas. O litoral já não é mais protegido pelos *beach rocks* e conta com ondas maiores e um mar “menos calmo”, quando comparado com a porção sul do litoral. Este trecho possui áreas de falésias (figura 34), de dunas (figura 35), de foz do rio Camaratuba (figura 36), depósito fluvio-marinhos (figura 37), entre outros. Há momentos em que, dependendo da maré e da área, as ondas alcançam as falésias, tornando algumas praias completamente inacessíveis.

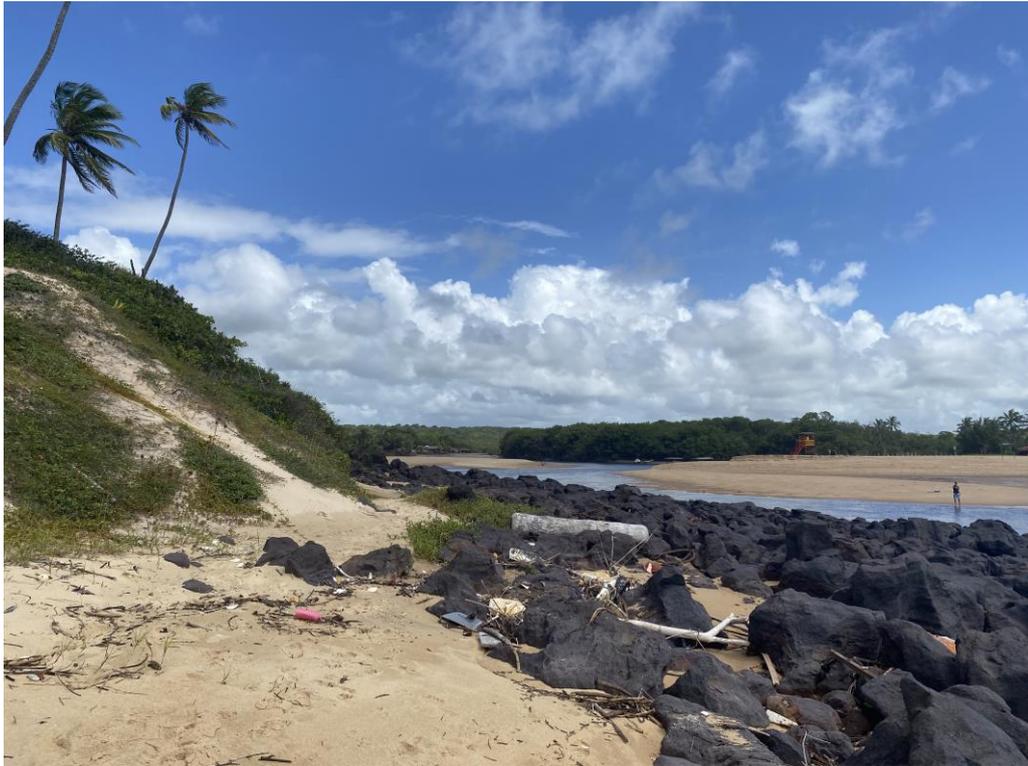
**Figura 36** - Rio Camaratuba

No Ponto 29, último ponto do trecho e extremo norte do município, está localizado a foz do Rio Camaratuba (figura 29), cuja nascente está localizada no município de Serra da Raiz, a cerca de 90km de Baía da Traição. Nesse ponto, ocorrem depósitos flúvio-marinhos, conforme mostra a figura 30.

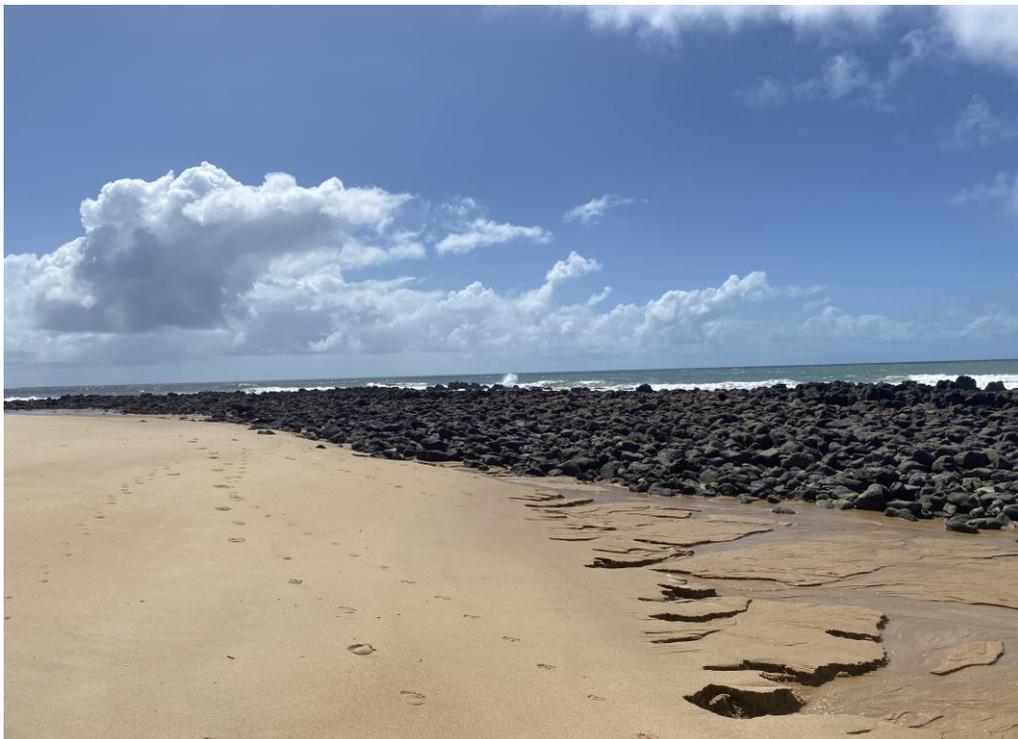
**Figura 37** - Depósitos flúvio-marinhos nas imediações do Rio Camaratuba
