**ANÁLISE DE ESTABILIDADE DE UM TALUDE NO BAIRRO DO ROGER NA**  
**CIDADE DE JOÃO PESSOA - PB**

Trabalho de Conclusão de Curso  
apresentado à Coordenação do Curso de  
Engenharia Civil da Universidade Federal da  
Paraíba como requisito para obtenção do  
grau de Bacharel em Engenharia Civil.

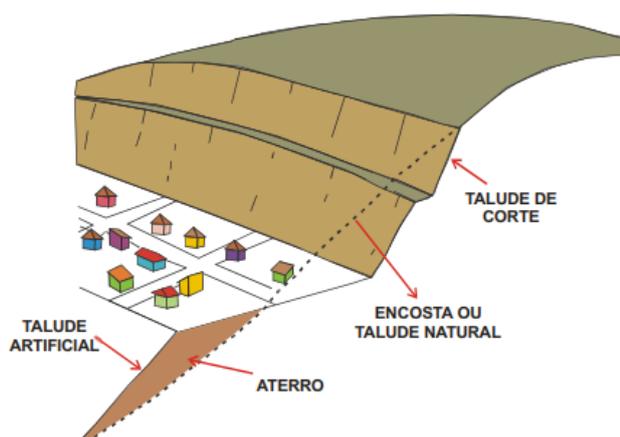
Figura 01 - Diferença entre encosta, talude natural, de corte e artificial

O solo residual permanece no local onde foi gerado, como resultado do intemperismo sofrido pela rocha original. Já o solo coluvionar se caracteriza por sua elevada heterogeneidade, uma vez que sua formação é feita a partir do transporte de fragmentos que, principalmente devido a ação da gravidade, formam um depósito de materiais. Além disso, Gerscovich (2016) ainda explica que os taludes naturais podem apresentar face plana ou curvilínea. A Figura 01 apresenta a diferença entre encosta, talude natural, de corte e artificial.

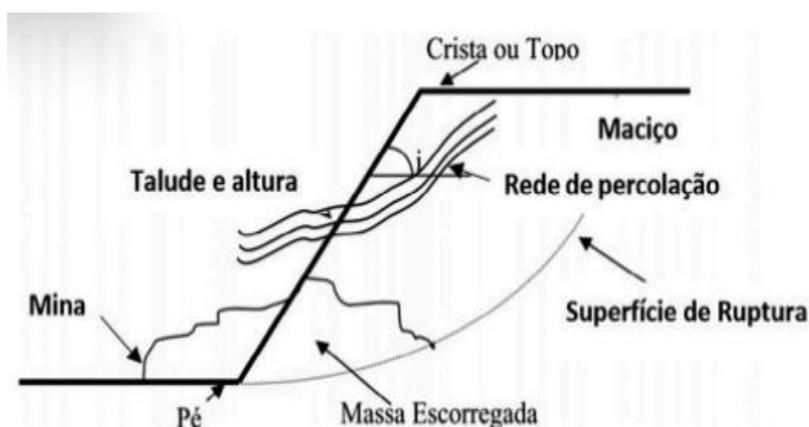
Figura 02 - Principais itens que compõem um talude

Desse modo, o talude apresenta como principal função garantir a estabilidade do maciço o qual ele limita. Sua constituição se dá através de diferentes elementos, os quais podem ser visualizados através da Figura 02 e descritos abaixo:

- Crista (ou topo): parte mais alta do talude;
- Pé (ou base): parte mais baixa do talude;
- Altura do talude (H): diferença de cota entre o pé e a crista;
- Ângulo de inclinação (i): ângulo formado entre a horizontal e a reta média entre o pé e a crista;
- Maciço ou corpo: parte interna do talude (material que compõe o talude);
- Rede de percolação: trajetória que a água percorre no maciço do talude;
- Mina (ou bica): afloramento de água do talude.

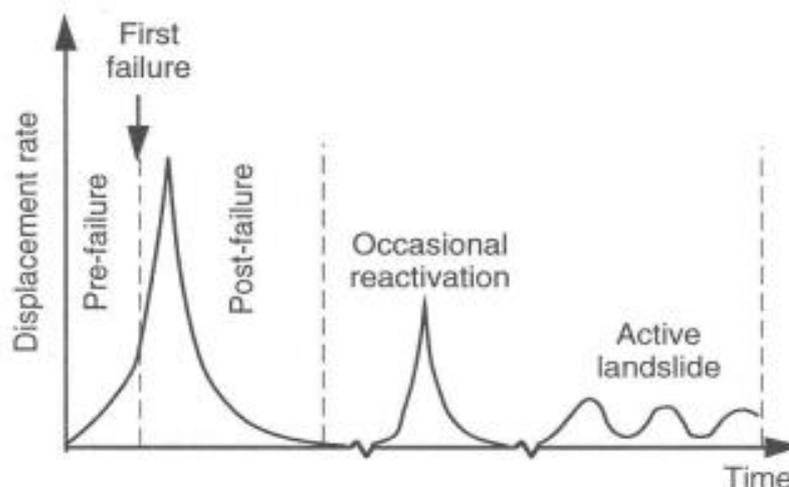
Figura 03 - Diferentes estágios dos movimentos de massa

A Figura 03 ilustra as etapas descritas.

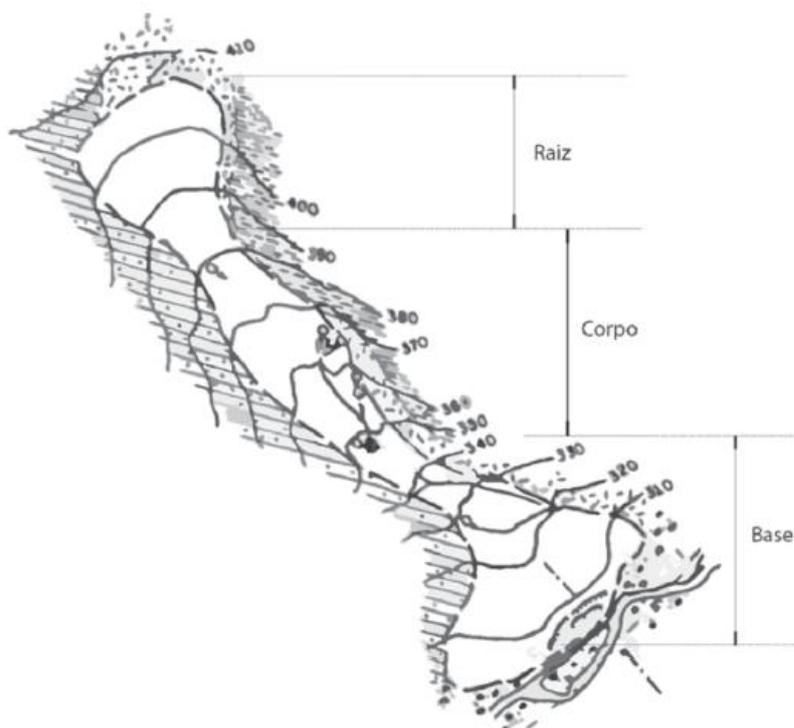
Figura 04 - Forma típica de corrida

Ainda de acordo com Gerschovich (2016), o formato da corrida se assemelha a uma língua, onde diferenciam-se três componentes: região de montante (raiz), onde há a concentração do material que será deslocado; parte central alongada (corpo); e a área de acumulação final (base), onde se encontra todo o material transportado ao longo da corrida, localizando-se na região mais baixa do vale (Figura 04).

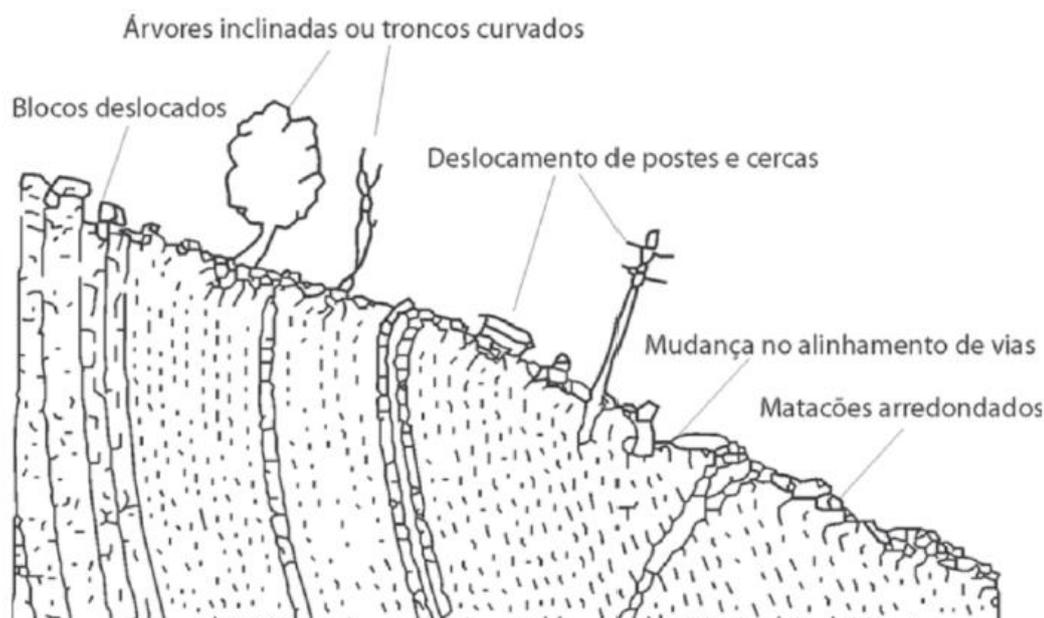
Figura 05 - Exemplo de rastejo

De acordo com Gerschovich (2016), o deslocamento dos rastejos ocorre em um estado de tensões inferior à resistência ao cisalhamento e, caso ocorra uma variação do estado de tensões a ponto de se atingir a resistência, o deslocamento da massa passa a ser um processo de escorregamento. Na superfície, o processo de rastejo pode ser identificado através de alguns deslocamentos, como de eixo de estradas, blocos, postes ou cercas, etc. (Figura 05).

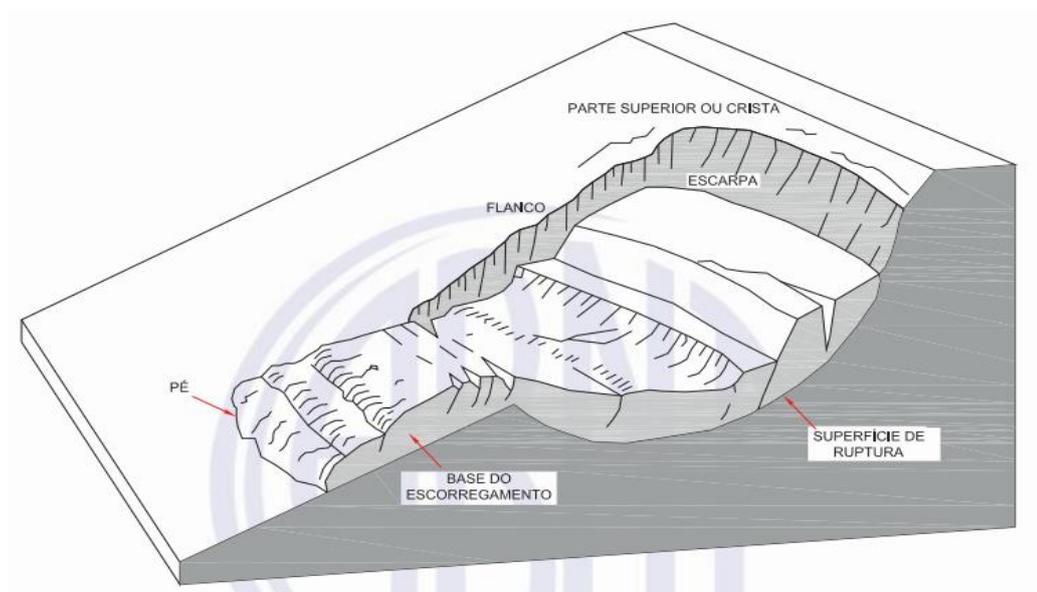
Figura 06 - Terminologia dos elementos de um escorregamento

Segundo a ABNT NBR 11682 (2009), as terminologias para designar os elementos que caracterizam escorregamentos, bem como as dimensões envolvidas no processo de movimentação de massas, se encontram expostas nas Figuras 06 e 07, respectivamente.

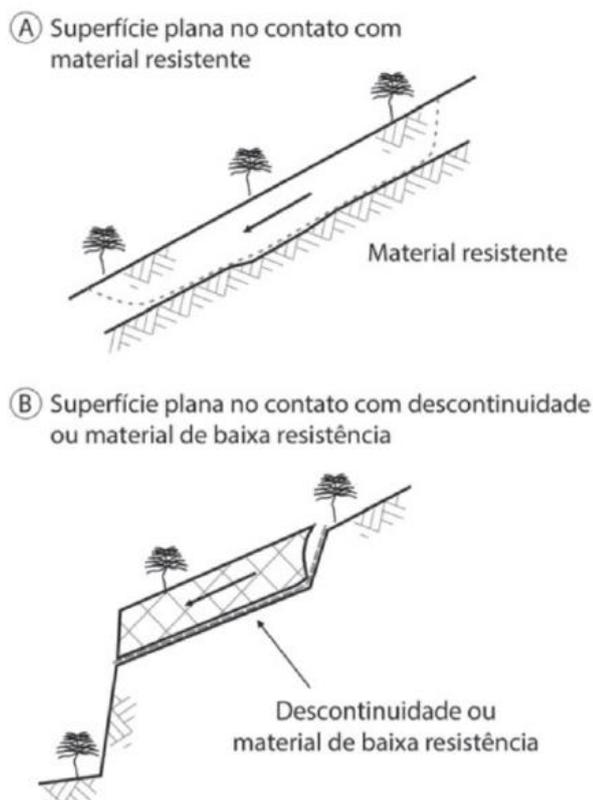
Figura 08 - Exemplos de superfícies de ruptura translacional

Já nos escorregamentos translacionais de solo e rocha, o volume de rocha passa a constituir uma parcela significativa de um maciço que se encontra em processo de escorregamento. A Figura 08 apresenta a dinâmica existente entre uma superfície plana em contato com material resistente e com material de baixa resistência.

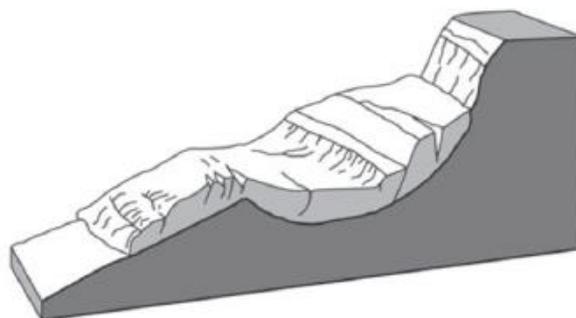
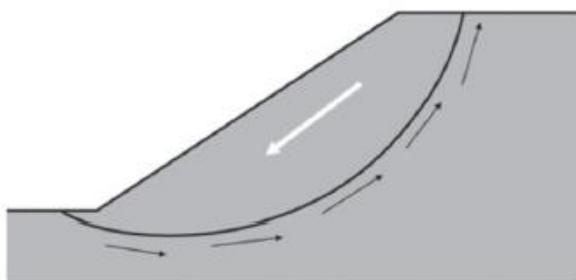
Figura 09 - Esquema de superfície de ruptura na seção central

Quanto aos escorregamentos rotacionais ou circulares, de acordo com Fernandes e Amaral (2003), caracterizam-se por apresentarem uma superfície de ruptura curva ao longo da extensão do movimento rotacional do maciço de solo, conforme ilustra a Figura 09. Sua ocorrência, geralmente, está associada à existência de solos homogêneos e espessos, juntamente com aqueles provenientes da alteração de rochas argilosas. O início de tal movimentação é provocado, muitas das vezes, pela execução de cortes na base desses materiais, como na construção de uma estrada, por exemplo.

(A) Vista de ruptura circular (GeoRio, 1999)

(B) Esquema de superfície de ruptura na seção central

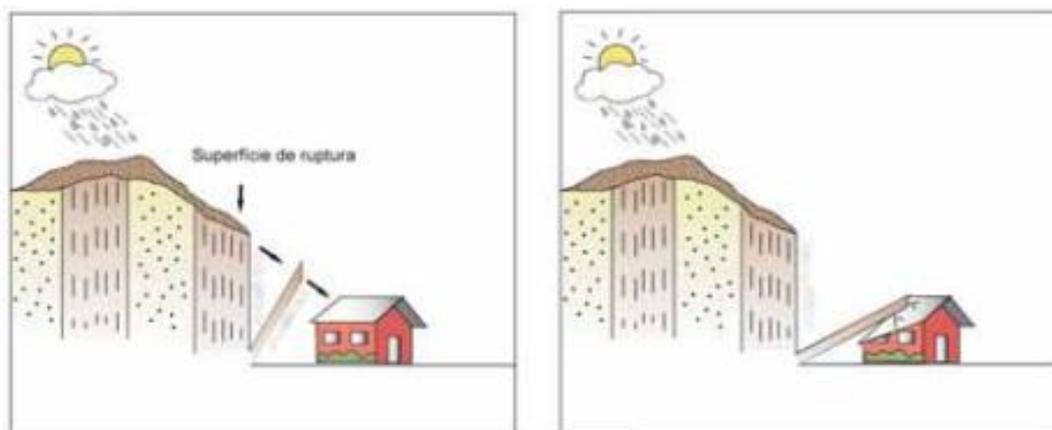
Figura 12 - Queda por tombamento

Augusto Filho (1992) detecta dois exemplos de mecanismos de queda de blocos: queda por tombamentos e queda por rolamentos de blocos ou matacões.

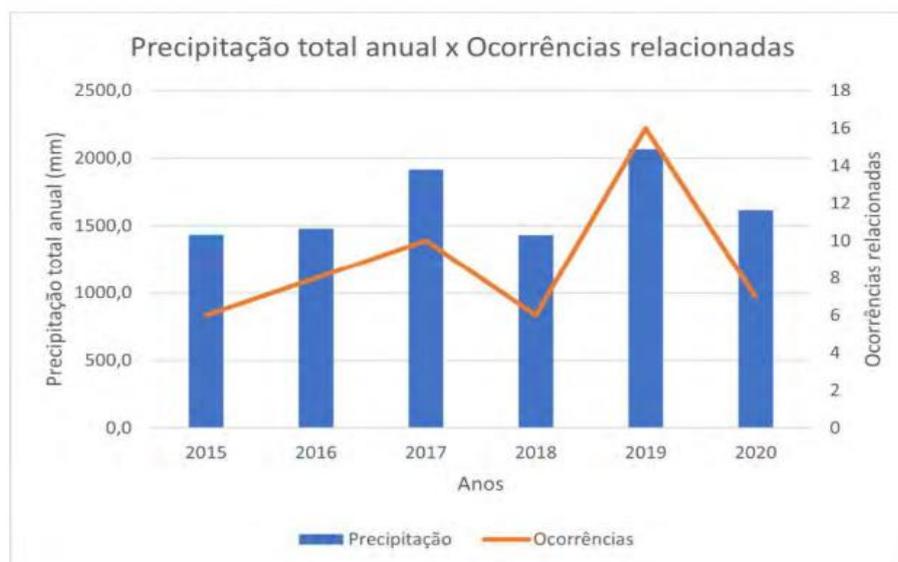
Gráfico 01 - Comparação da precipitação anual x Ocorrências relacionadas

Martins (2021) estabeleceu uma correlação entre os movimentos de massa ocorridos e as precipitações na cidade de João Pessoa, no período compreendido entre 2015 e 2020. O Gráfico 01 expõe essa correlação.

Desse modo, tem-se que a quantidade e a intensidade da precipitação são fatores que estão relacionados com a deflagração dos movimentos de massa, influenciando a forma como a água se infiltra no solo. Ademais, o volume e a distribuição das chuvas em dias antecedentes às rupturas, são responsáveis pela preparação do terreno para os escorregamentos, uma vez que há aumento da umidade e avanço das linhas de saturação.

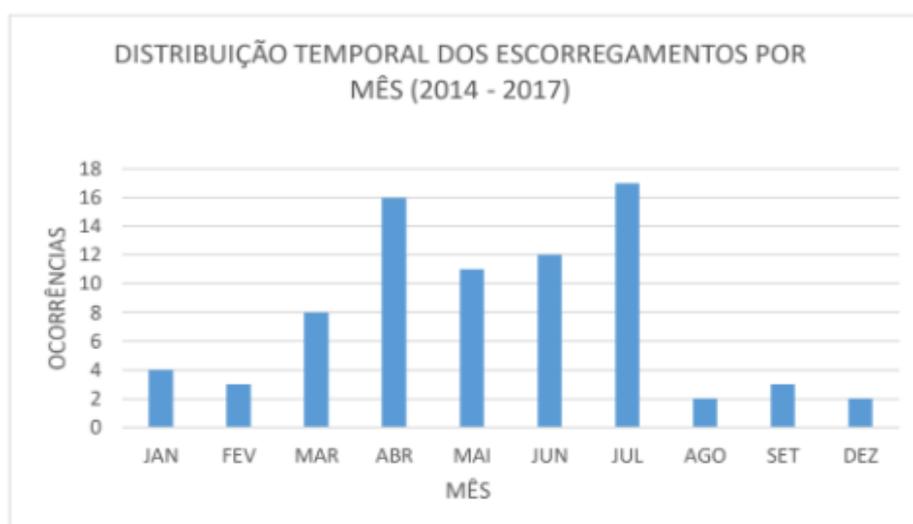
Gráfico 03 - Ocorrências de deslizamentos por mês no período de 2014 a 2017 na cidade de João Pessoa

Ademais, Silva (2018) fez uma distribuição temporal dos escorregamentos por meses do ano ocorridos em João Pessoa no período de 2014 a 2017 (Gráfico 03), constatando que 82% dos fenômenos ocorridos no período analisado ocorreram entre os meses de abril a julho, que são caracterizados por elevados índices pluviométricos.

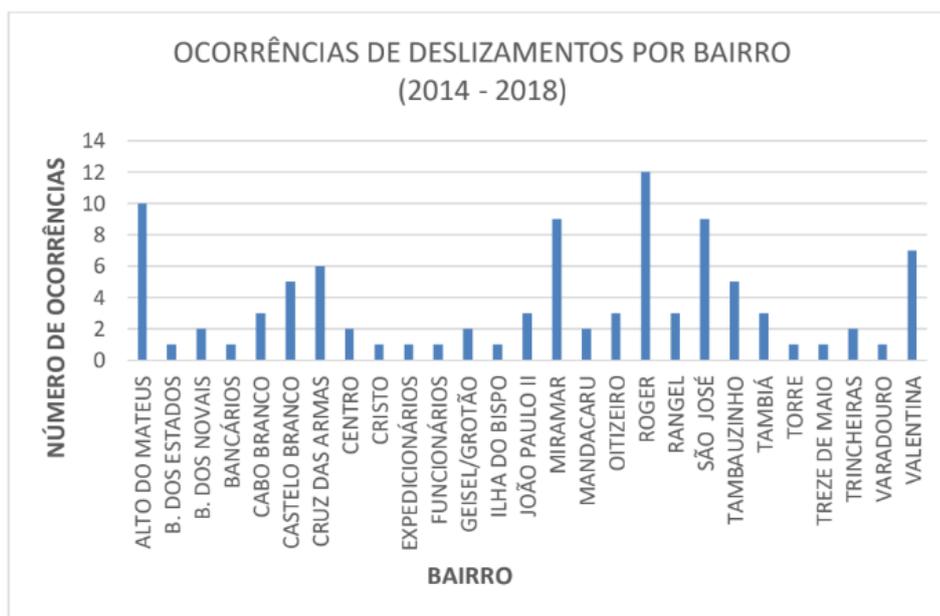
Gráfico 04 – Ocorrências de deslizamentos por bairro, em João Pessoa, no período de 2014 a 2018

Ao analisar o Gráfico 04, observa-se que os bairros mais afetados, no intervalo de tempo analisado, foram os bairros do Roger, Alto do Mateus, Miramar, Valentina e São José, concentrando juntos cerca de 47 registros de deslizamentos. Dentre eles, o bairro do Roger, foco do presente estudo, apresentou o maior número de ocorrências, com 12 registros.

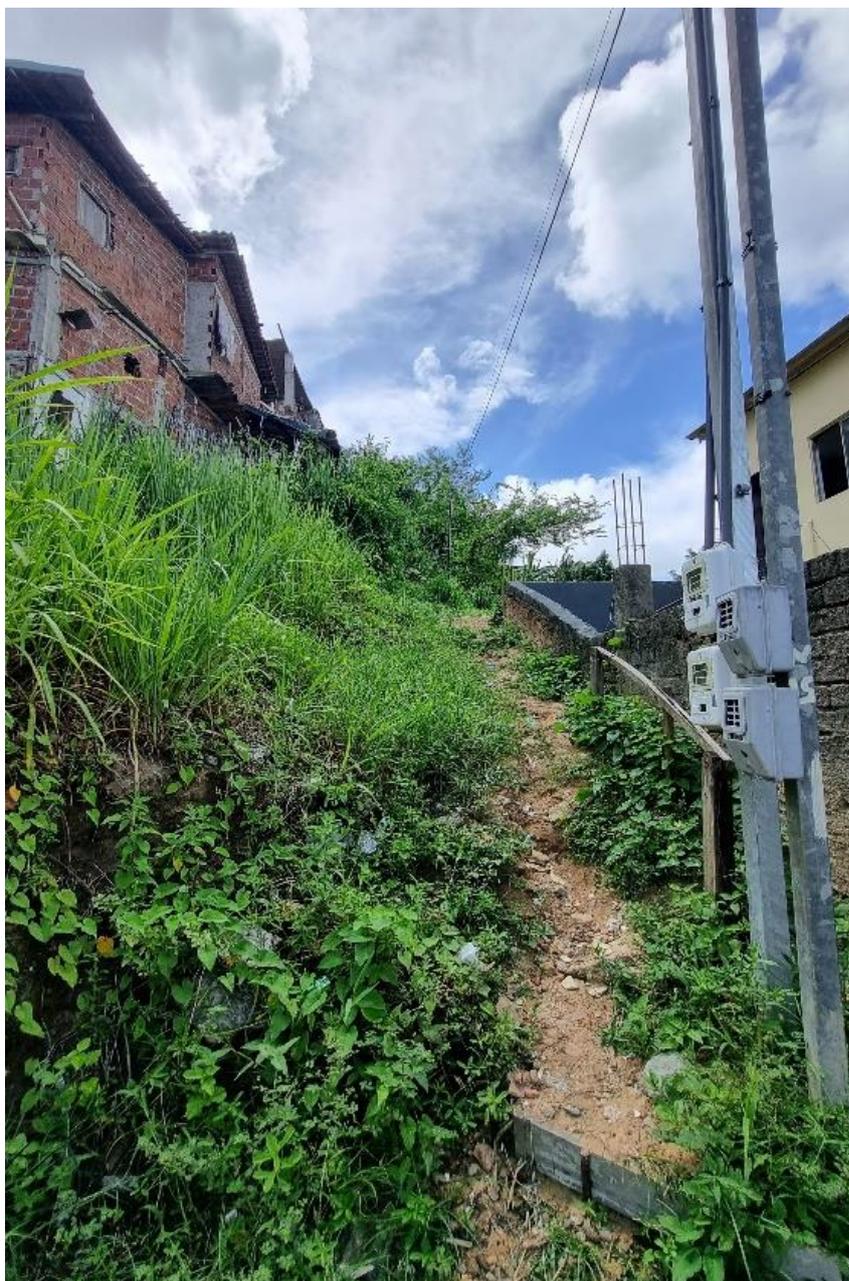
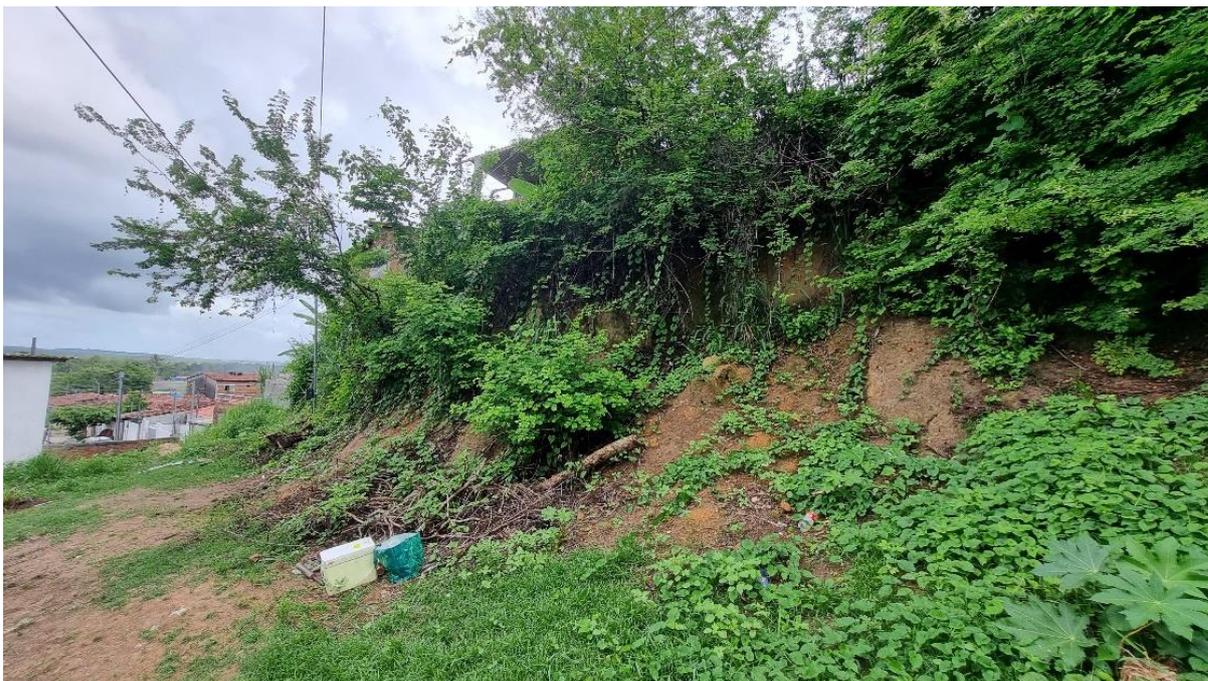
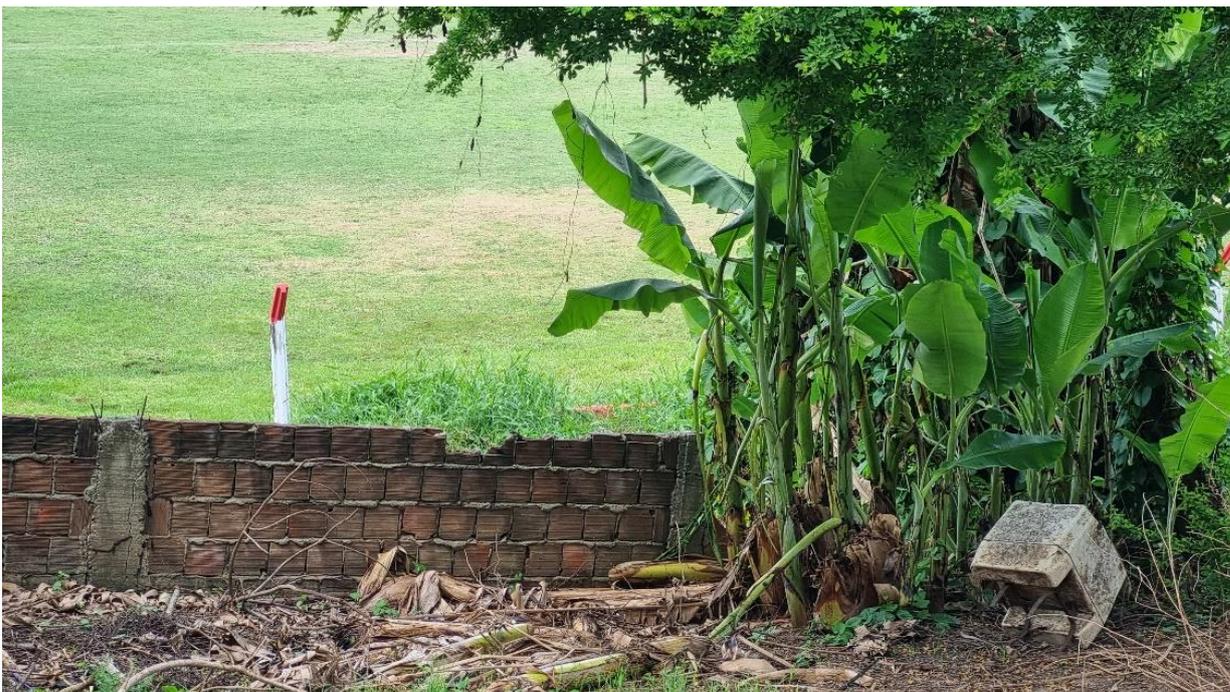
Através de visitas em campo, foi possível descrever algumas características do local: encosta natural, de relevo levemente côncavo com pequenas inclinações, presença de residências no topo da encosta, e presença de muita vegetação de médio e alto porte nas proximidades do talude, como por exemplo, pé de bananeira. Tais características podem ser observadas através das Figuras 20, 21 e 22.

Figura 20 – Acesso ao talude

Figura 21 – Vista panorâmica do talude

Figura 22 – Presença de pés de bananeira no entorno do talude

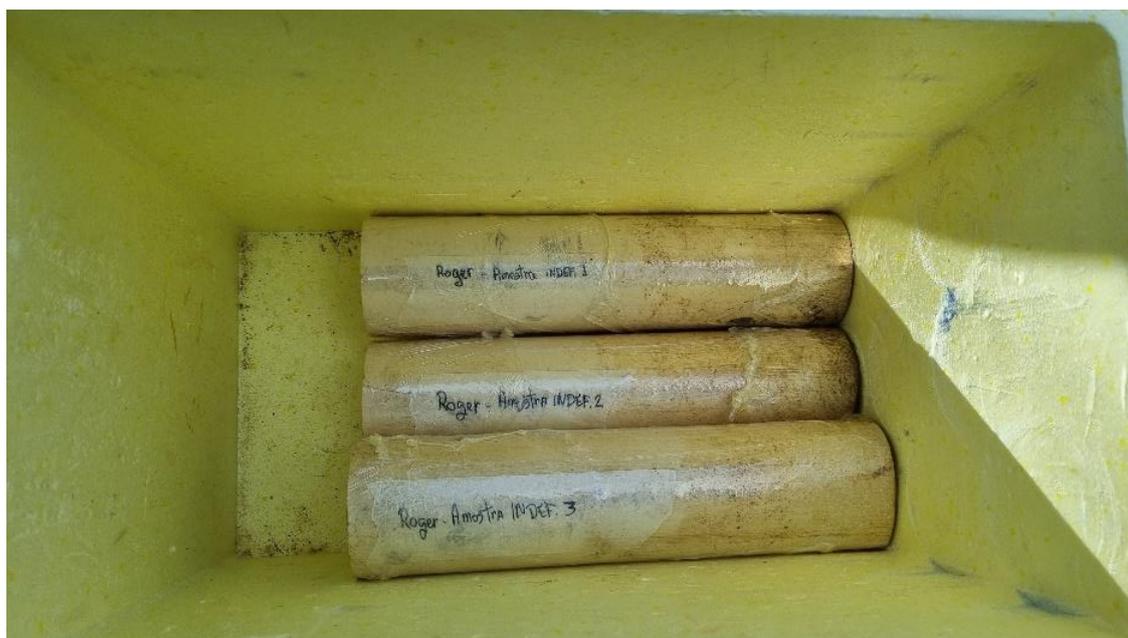
Figura 25 – Armazenamento das amostras em caixa térmica

Ao final da coleta, todas as amostras foram envoltas em pano úmido e armazenadas em caixa térmica, com o intuito de manter os materiais com as condições naturais encontradas (Figura 25).

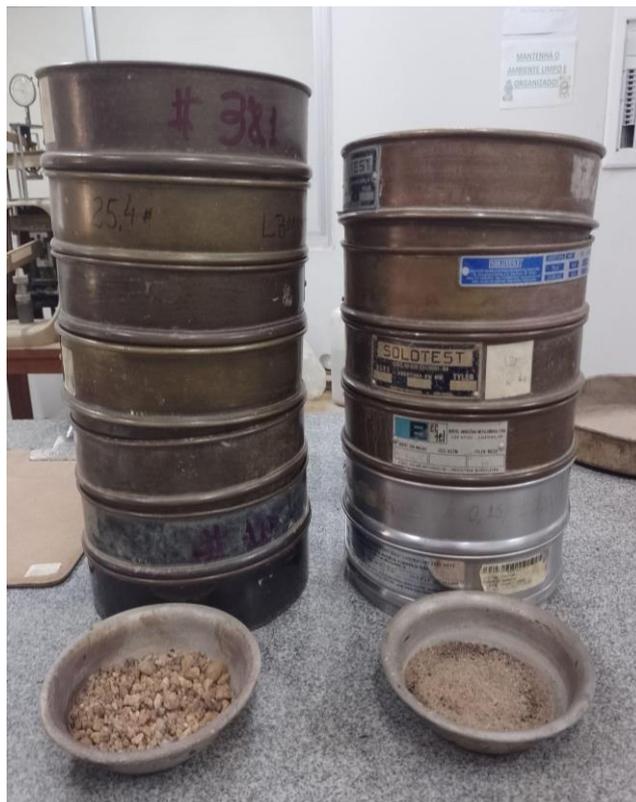
Figura 26 - Conjunto de peneiras utilizadas no ensaio de granulometria

Em seguida, agitou-se as peneiras, registrando-se a quantidade de amostra retida em cada peneira e, através de uma balança eletrônica, pesou-se a massa de cada fração que ficou retida.

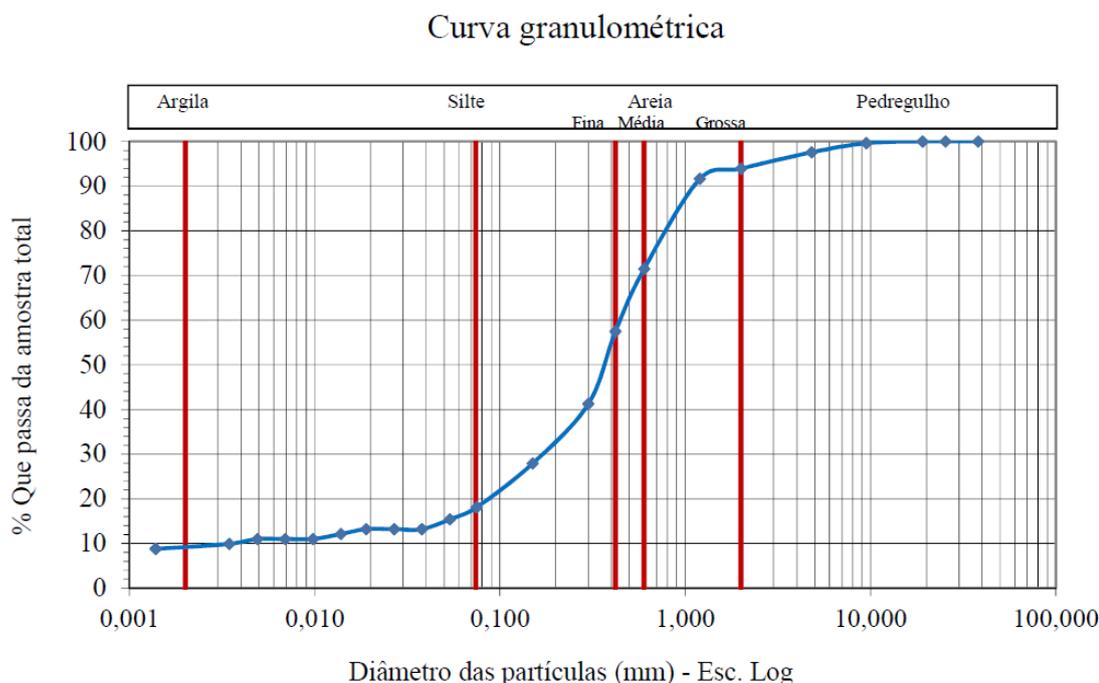
Gráfico 05 - Curva granulométrica das amostras deformadas

Em posse dos dados obtidos, foi possível obter a curva granulométrica das amostras deformadas (Gráfico 05).

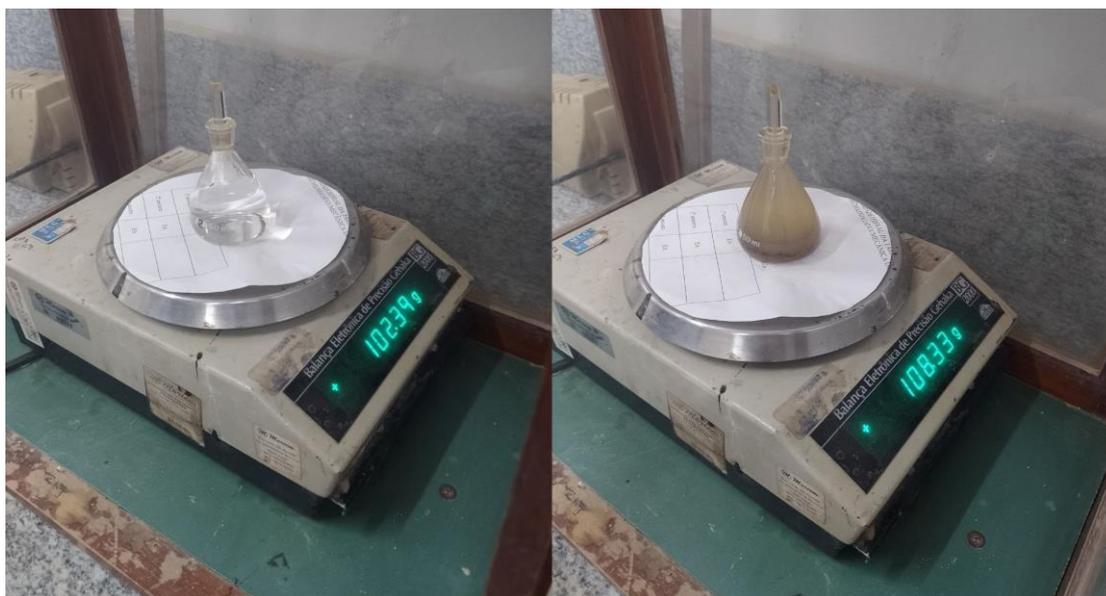
Figura 27 - Picnômetro N° 2

Realizou-se a pesagem das amostras contendo solo e água destilada, bem como a pesagem das amostras contendo apenas água destilada (Figuras 27 e 28).

Através da pesagem das amostras, e contendo alguns dados como a temperatura em que o ensaio foi realizado e a massa específica da água na temperatura do ensaio e na temperatura de 20°C, foi possível encontrar a densidade real das amostras, conforme consta na Tabela 12.

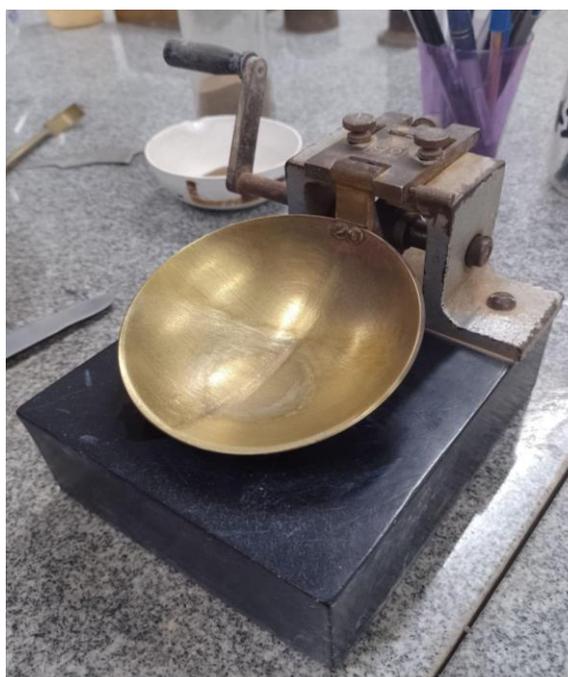
Figura 29 - Aparelho de Casagrande utilizado no ensaio

No referido ensaio, realizou-se, repetidamente, o procedimento por cinco vezes, alterando-se gradativamente o teor de umidade. Com isso, obtiveram-se pontos de teor de umidade por golpes, que foram utilizados para traçar uma reta passando o mais próximo possível de todos os pontos.

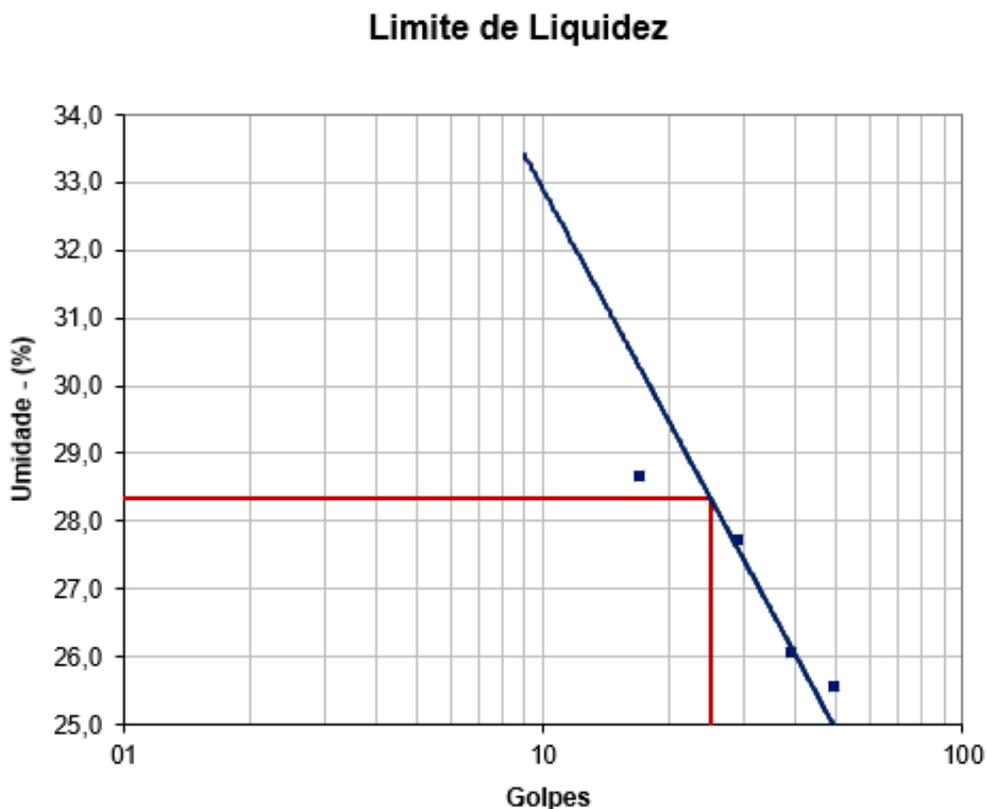
Gráfico 06 - Resultado do Limite de Liquidez da amostra

Desse modo, o valor encontrado para o Limite de Liquidez (LL) foi de 28,3%.

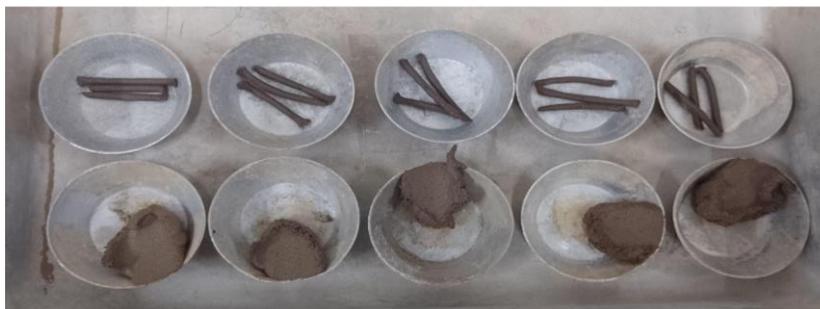
Figura 30 – Amostras dos ensaios de Limite de Liquidez e Limite de Plasticidade

A Figura 30 expõe as amostras coletadas nos ensaios de Limite de Liquidez e Limite de Plasticidade.

Após a pesagem das amostras e a realização dos cálculos, encontrou-se um valor de Limite de Plasticidade (LP) de 18,0%.

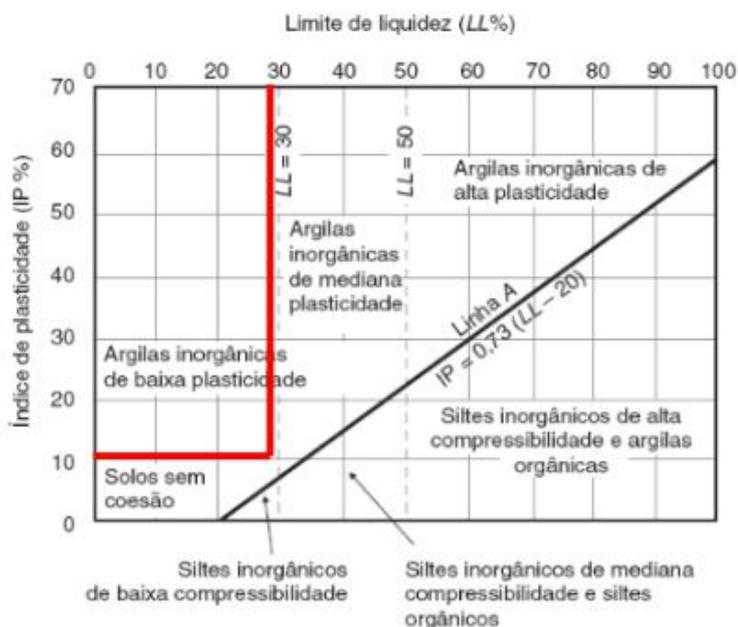
Figura 31 - Relação entre LL e IP

Segundo ábaco da Figura 31, tem-se que o solo estudado se encontra na região próxima a argilas inorgânicas de baixa plasticidade e solos sem coesão.

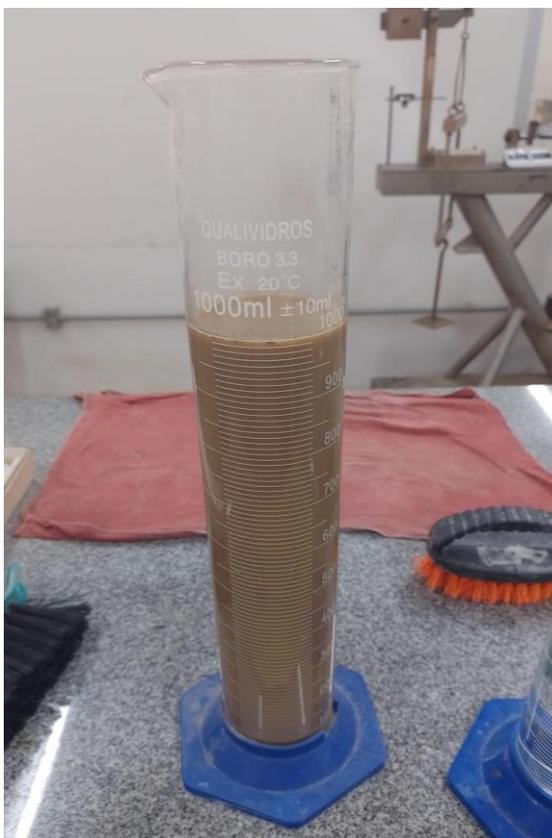
Figura 32 - Ensaio de Sedimentação

Posteriormente, mergulhou-se o densímetro na proveta, realizando-se a leitura densimétrica da amostra e, após a leitura, retirou-se o densímetro, colocando-o em um recipiente com água. Tal processo foi repetido diversas vezes, nos intervalos de tempo presentes na Tabela 15. Para cada leitura realizada, foi possível determinar a % do solo em suspensão (silte e argila).

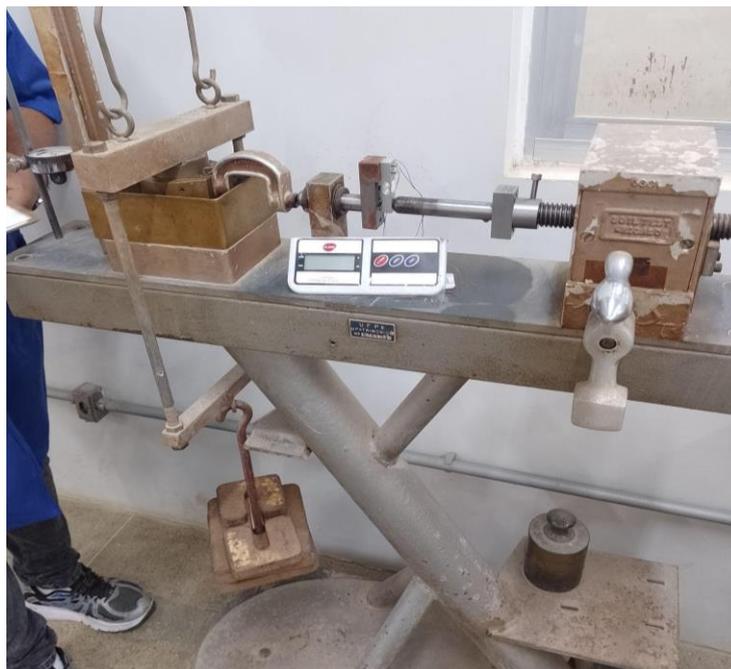
Figura 33 – Equipamento para ensaio de cisalhamento direto

Os ensaios foram realizados em condições de solo natural e solo parcialmente saturado, para amostras diferentes, com as cargas variando entre 5 kg, 7,5 kg, 10 kg, 15 kg e 20 kg, obtendo-se uma relação entre a tensão cisalhante na ruptura e a tensão normal, sendo possível definir diretamente a envoltória de Mohr-Coulomb.

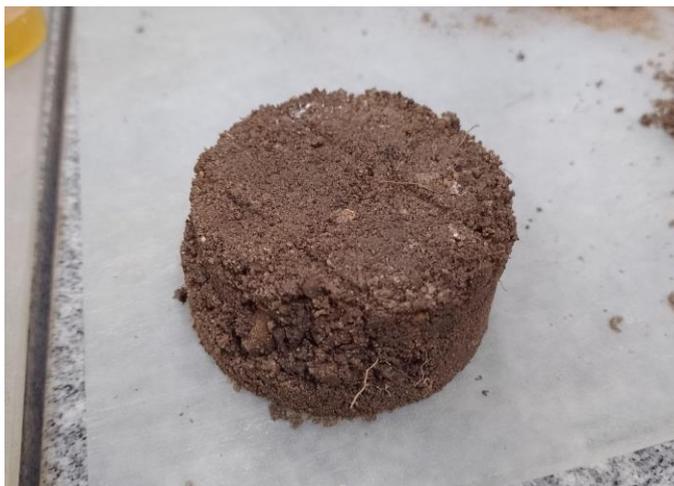
Figura 34 - Corpo de prova natural cisalhado

Para o solo natural, tem-se que, para cada leitura, este foi envolto por água no equipamento, durante 5 minutos, de modo a torná-lo parcialmente saturado. As Figuras 34 e 35 apresentam um corpo de prova natural cisalhado e um corpo de prova parcialmente saturado cisalhado, respectivamente.

Em todos os ensaios realizados, a força  $F$  dada em kg foi utilizada de modo direto, registrando-se na célula de carga instalada. Utilizando-se os valores máximos de tensão de cisalhamento de cada ensaio, e seus respectivos valores correspondentes de tensão normal, foi possível gerar os gráficos de tensão cisalhante *versus* tensão normal para cada uma das situações propostas (solo natural e solo parcialmente saturado).

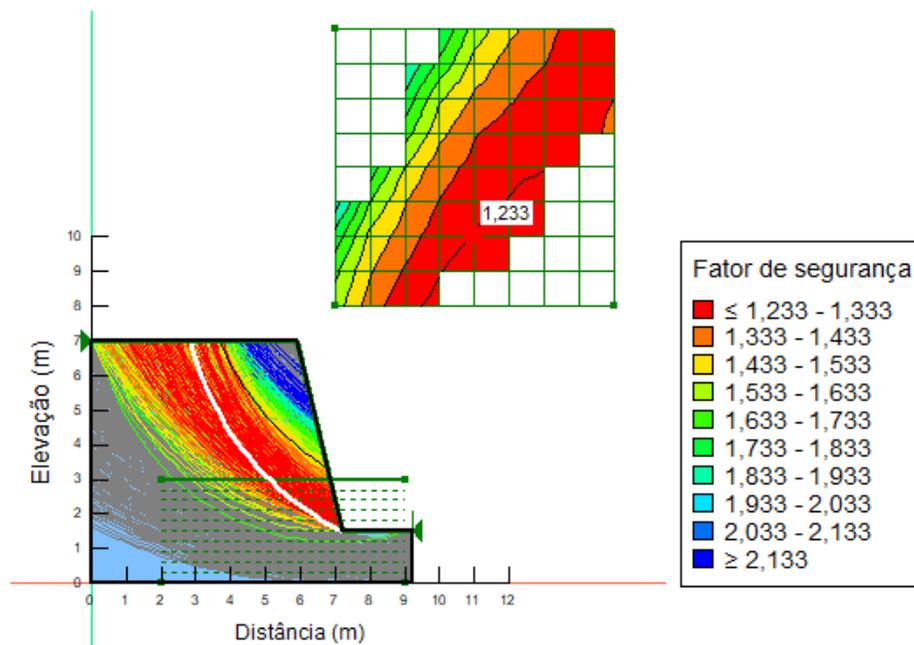
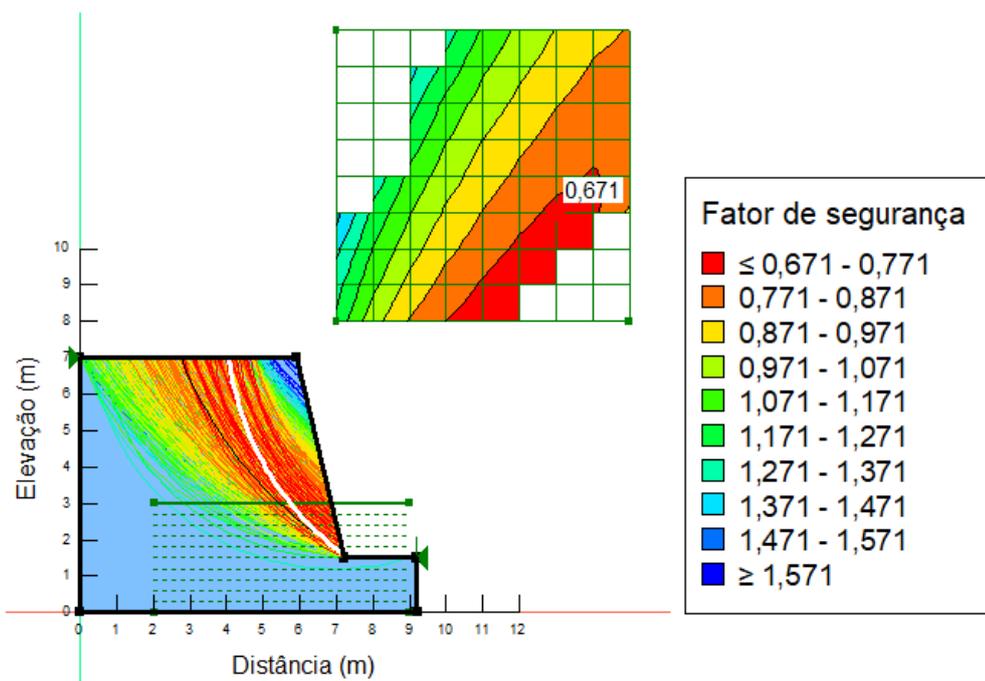
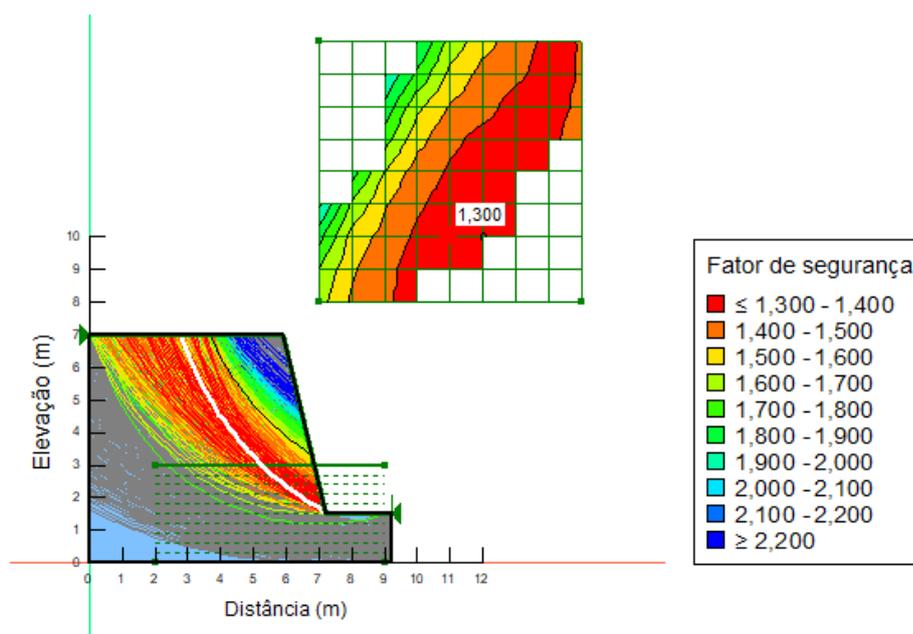
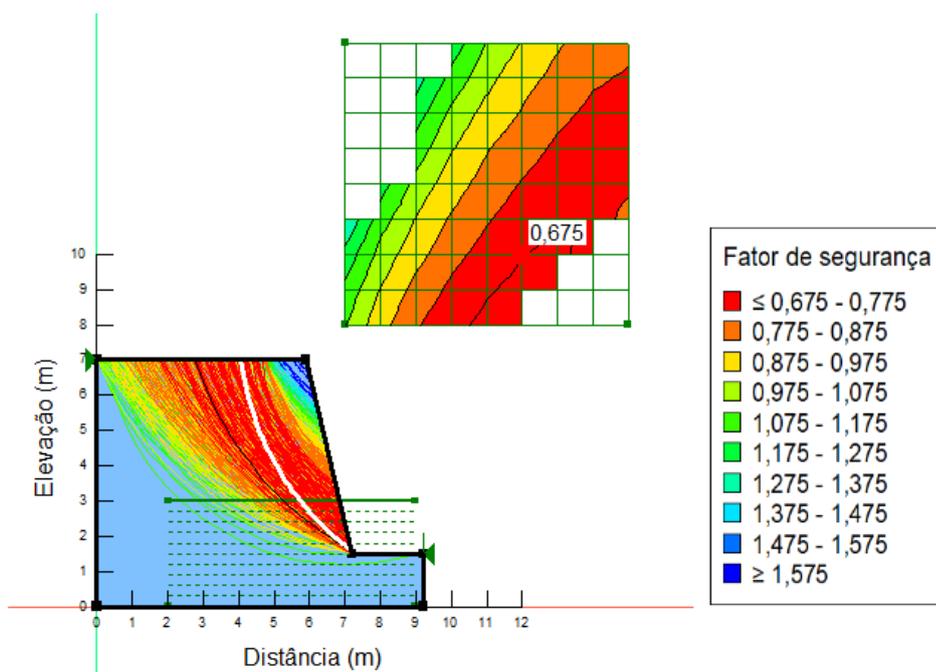
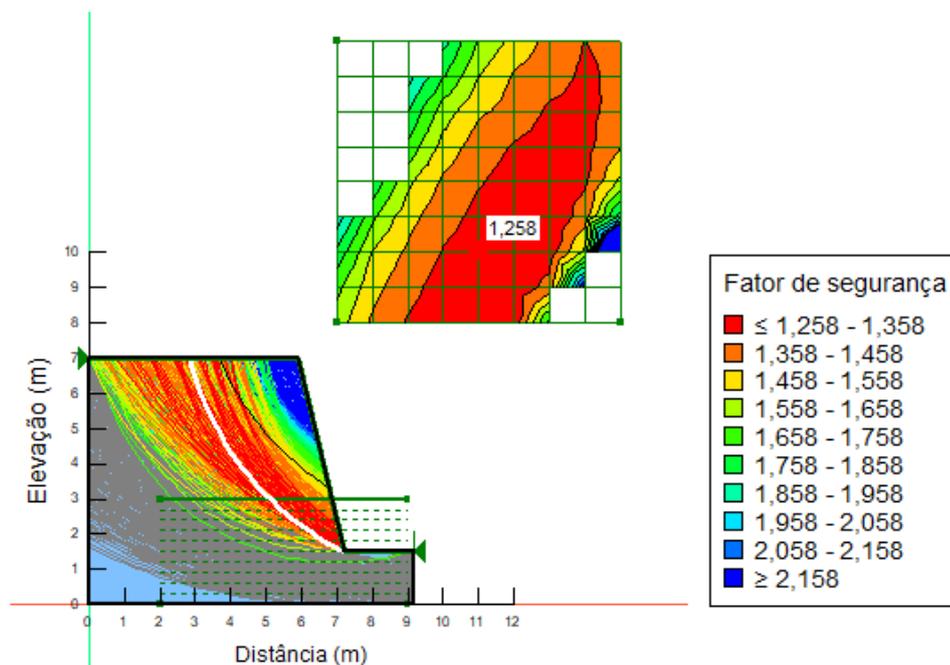
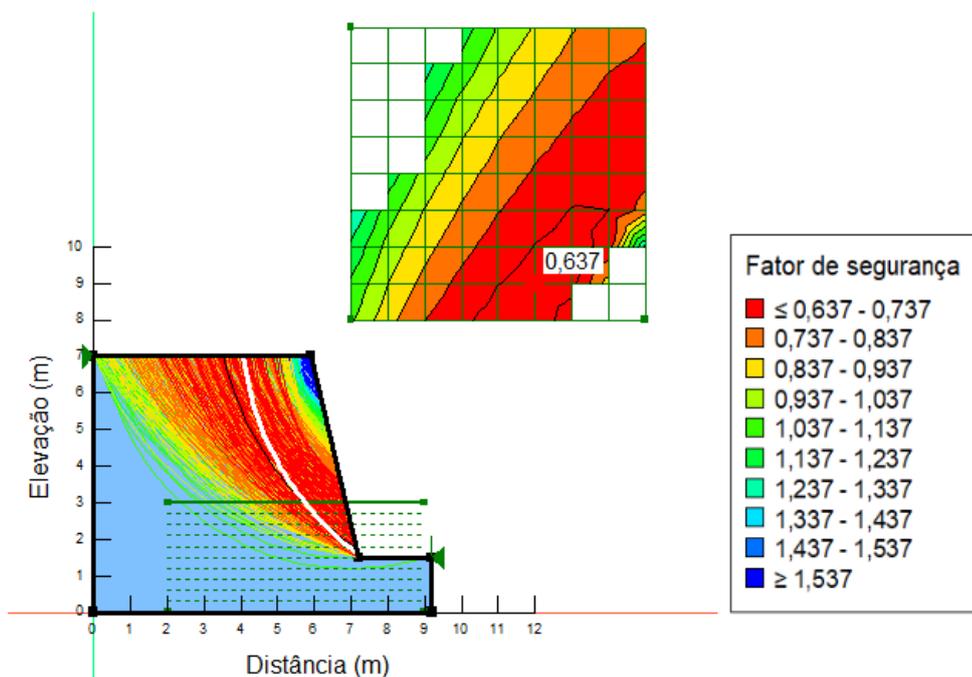
Figura 36 - Fator de Segurança do talude em estado natural pelo método Bishop

Figura 37 - Fator de Segurança do talude em estado parcialmente saturado pelo método Bishop

Figura 38 - Fator de Segurança do talude em estado natural pelo método Janbu

Figura 39 - Fator de Segurança do talude em estado parcialmente saturado pelo método Janbu

Figura 40 - Fator de Segurança do talude em estado natural pelo método Fellenius

Figura 41 - Fator de Segurança do talude em estado parcialmente saturado pelo método Fellenius

A Tabela 17 abaixo apresenta os valores encontrados em cada método, para cada situação apresentada, a fim de estabelecer uma análise comparativa.

Ao comparar os fatores de segurança obtidos para cada uma das situações propostas, com os valores previstos na NBR 11682 (2009), infere-se que o talude em estudo se encontra com um fator de segurança abaixo do recomendado ( $FS = 1,5$ ), uma vez que esse apresenta alto risco em relação à perda de vidas humanas e médio risco em relação à danos materiais e ambientais. Desse modo, é possível afirmar que, diante da NBR 11682 (2009), o talude se encontra instável e na iminência de deslizamento, para as situações de solo seco e de solo parcialmente saturado.
