CAMINHABILIDADE URBANA

Análise de condições atuais e propostas de intervenção nas vias estruturantes de Miramar, João Pessoa- PB

UNIVERSIDADE FEDERAL DA PARAÍBA
CENTRO DE TECNOLOGIA
DEPARTAMENTO DE ARQUITETURA E URBANISMO
TRABALHO FINAL DE GRADUAÇÃO

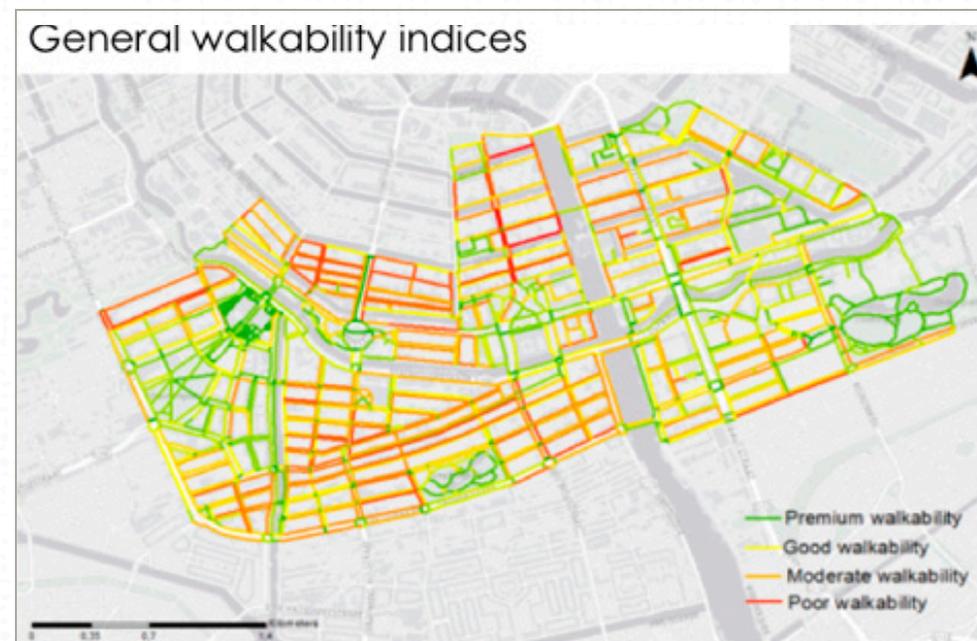
Figura 04- Figura com índices gerais de caminhabilidade em Amsterdã.

A partir da aplicação do índice, obtiveram o mapa a seguir, figura 04, em que mostra ruas com ótima, boa, moderada e má caminhabilidade.

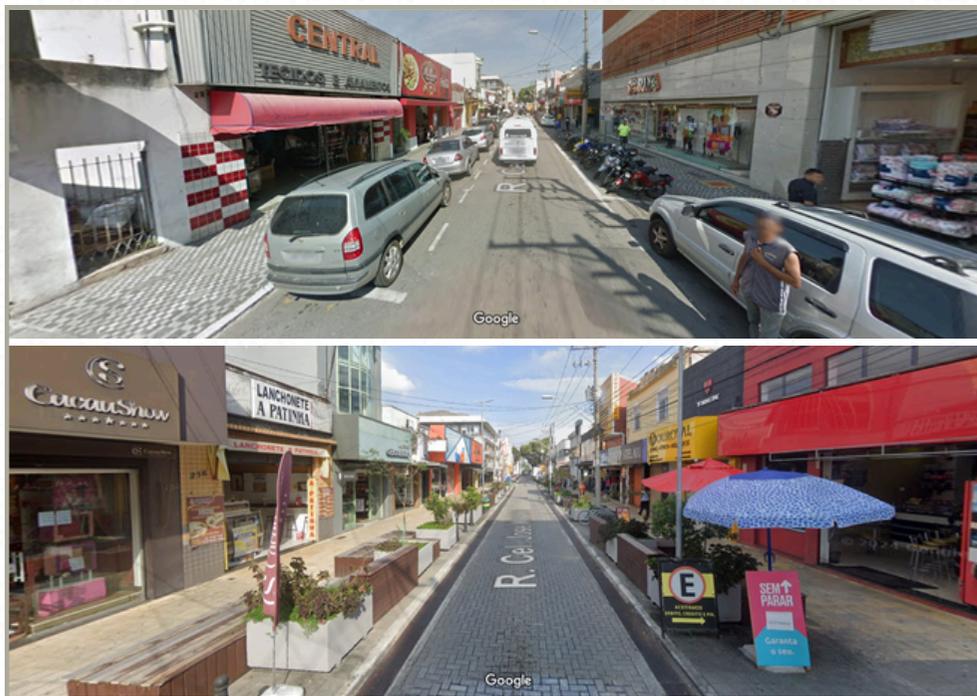
Figura 07 e 08- Rua Coronel José Monteiro antes e depois da intervenção

Devido ao fluxo intenso de pessoas com sacolas em áreas comerciais, muitos pedestres eram forçados a caminhar na rua junto aos veículos, especialmente em horários de pico e datas comemorativas, enquanto havia muito espaço sendo dedicado ao estacionamento, figura 07.

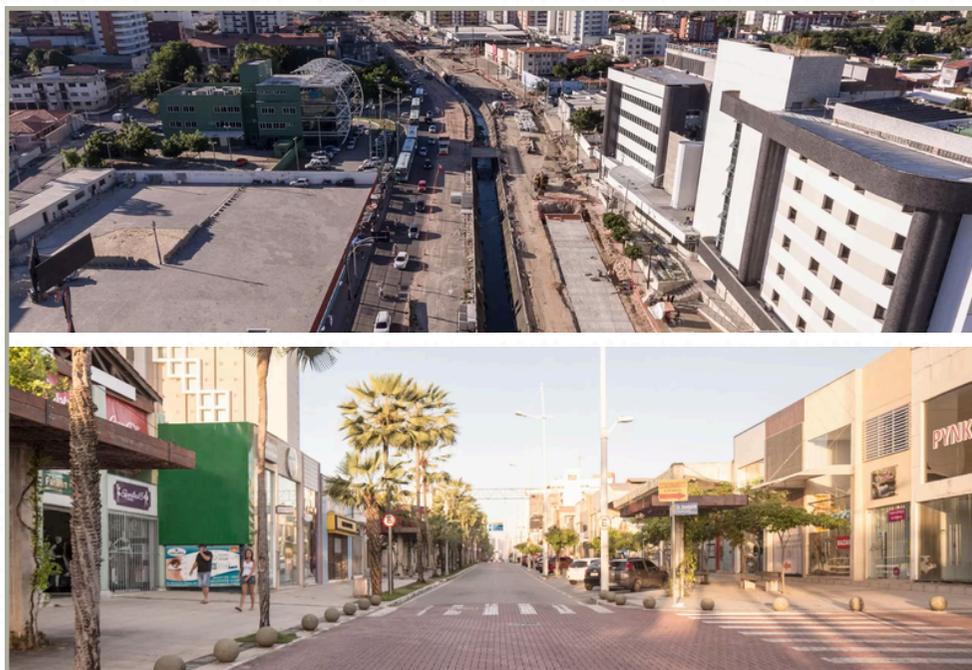
Figura 09 e 10- Av. Monsenhor Tabosa antes e depois da intervenção

O projeto incluiu diversas melhorias, como a implementação de um sistema de desvio mais eficiente, construção de faixas exclusivas para BRT com pavimento rígido, além de sete estações de passageiros, um viaduto, um túnel na interseção entre a Av. Domingos Olímpio e a Av. Antônio Sales, e uma passarela para pedestres. Um dos principais objetivos do projeto foi aprimorar a mobilidade de pedestres e ciclistas, o antes e depois pode ser visto nas nas figuras 09 e 10

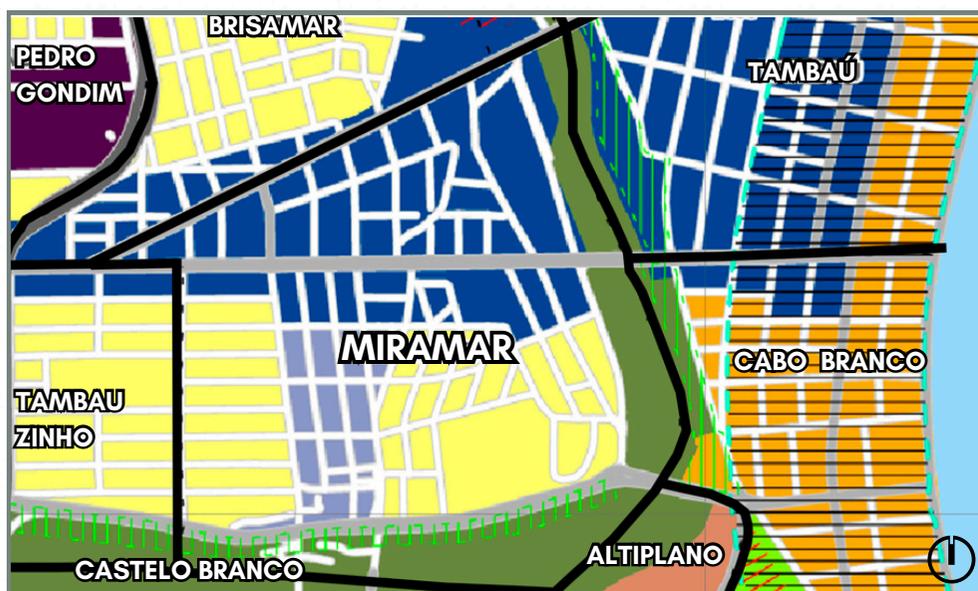
Figura 12- Mapa de Zoneamento de Miramar.

Segundo o Plano Diretor (2024), o bairro de Miramar é dividido em Macrozona Adensável 1 e Macrozona de Proteção Ambiental, figura 12, que são subdivididas em quatro zonas: Zona Habitacional 1 (ZH1), Zona de Comércio e Serviço 3 (ZCS3), Zona de Comércio e Serviço 4 (ZCS4) e Zona Especial de Proteção Ambiental 2 (ZEPA2). Essas zonas definem os parâmetros construtivos e os usos permitidos nas áreas, com as zonas mais adensáveis localizadas próximas às vias estruturantes.

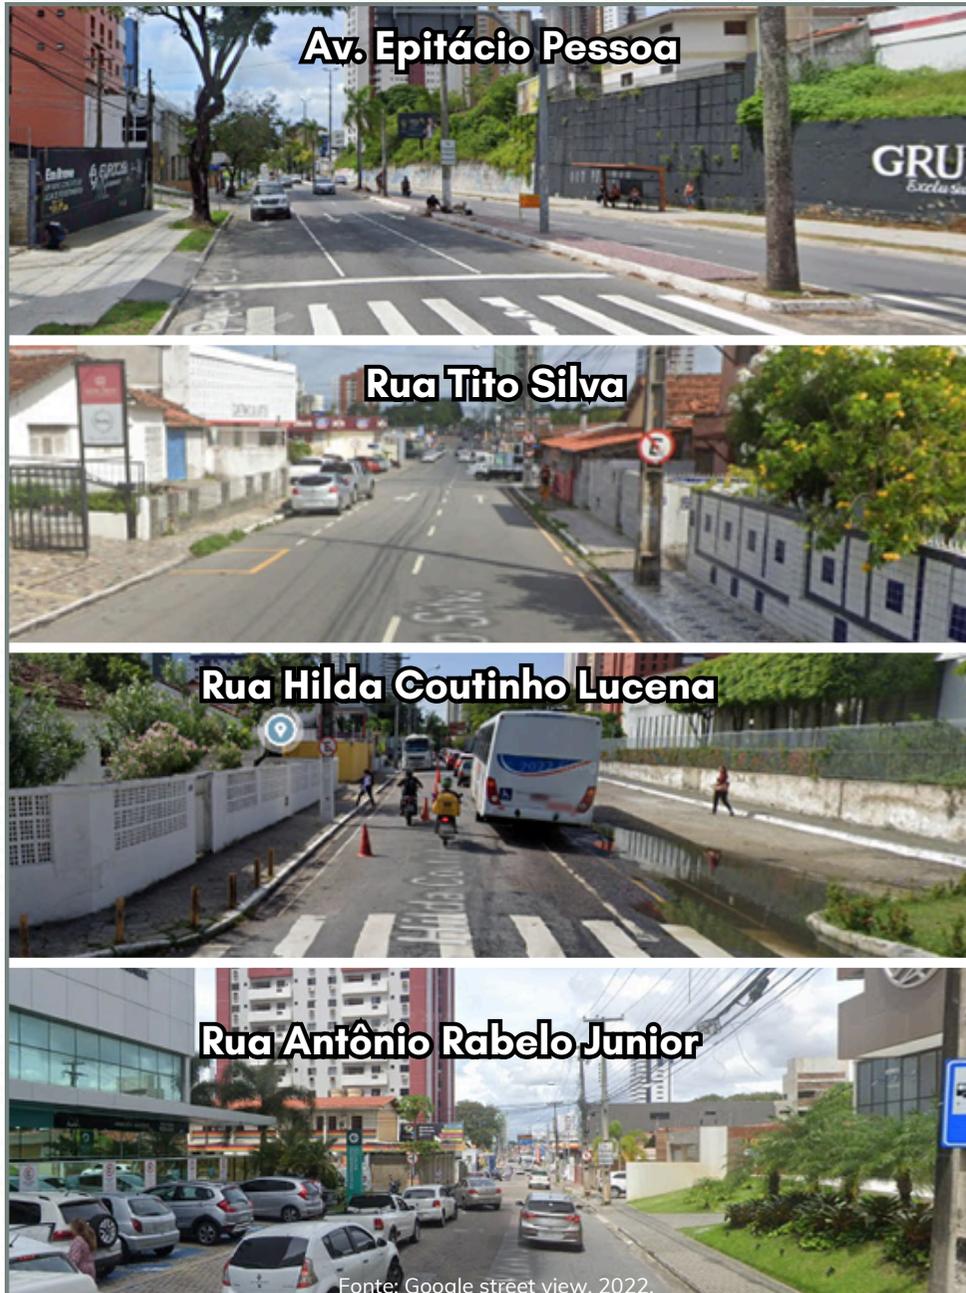
Figura 13- Registros das vias estruturantes.

As vias estruturantes de Miramar, figura 13, se caracterizam como vias importantes na dinâmica do bairro e de alto fluxo de veículos. Nesse contexto, destacam-se as vias: Rua Tito Silva, Rua Antônio Rabelo Junior, Rua Hilda Coutinho Lucena e Avenida Epitácio Pessoa.

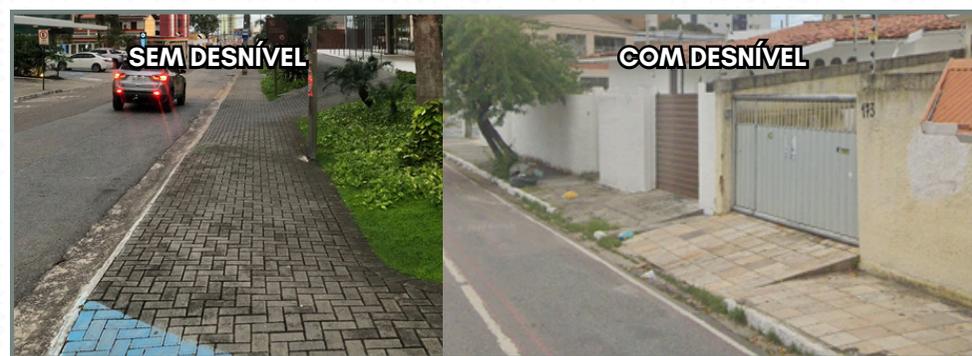
Figura 15- Dois segmentos de calçada, um com desnível e outro sem desnível.

Desnível- considerado sem desnível, segmentos de calçadas planos e com desníveis sutis que não impedem o deslocamento de pessoas com ou sem deficiência permanente ou temporária de se locomover. E com desnível segmentos com que dificultem a locomoção de indivíduo, figura 15.

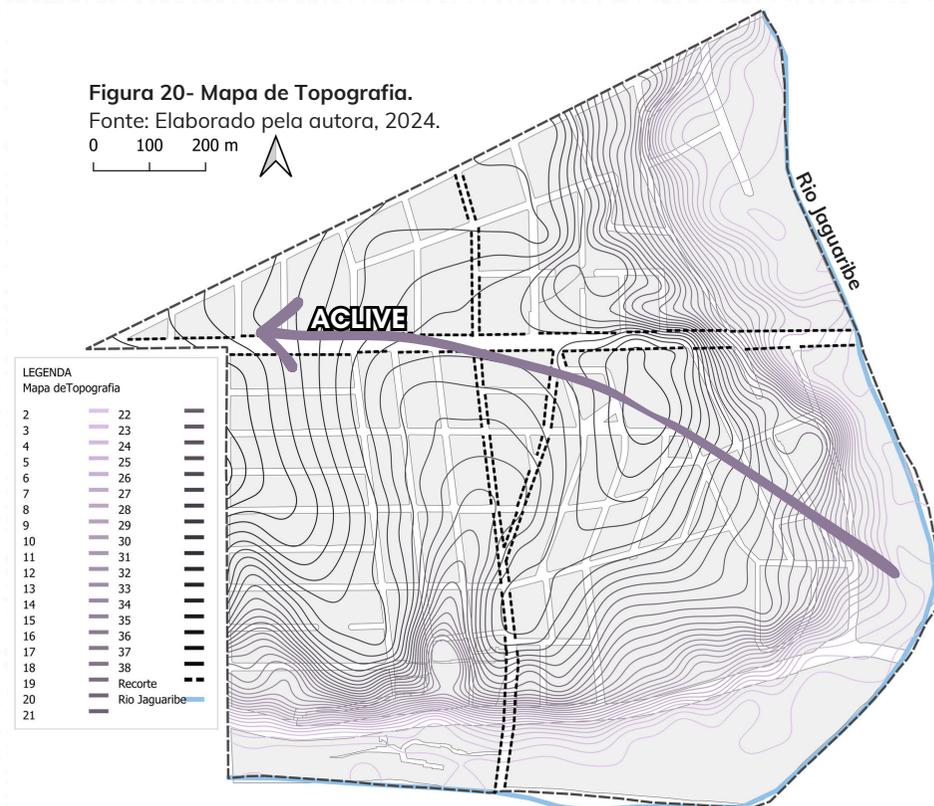
Em Miramar, principalmente às margens Rio Jaguaribe figura 20, há um aclive considerável, que vai das margens do rio, em direção ao topo do bairro, o que termina até inviabilizando ou dificultando o deslocamento e alguns trechos, principalmente para quem tem alguma limitação física.

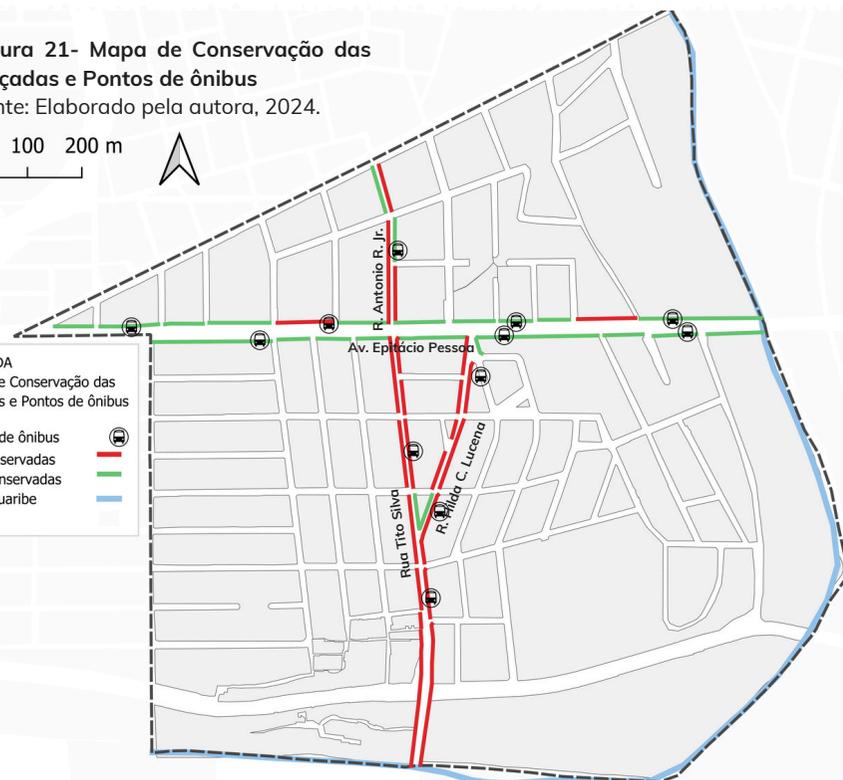
Dos 48 trechos de calçadas investigados, 24 estão em boas condições, com 19 localizados na Av. Epitácio Pessoa. Os outros 24, em mau estado, concentram-se nas Ruas Tito Silva, Hilda Coutinho Lucena e Antônio Rabelo Junior. As vias estruturantes concentram todos os pontos de ônibus do bairro, exibidos na figura 21.

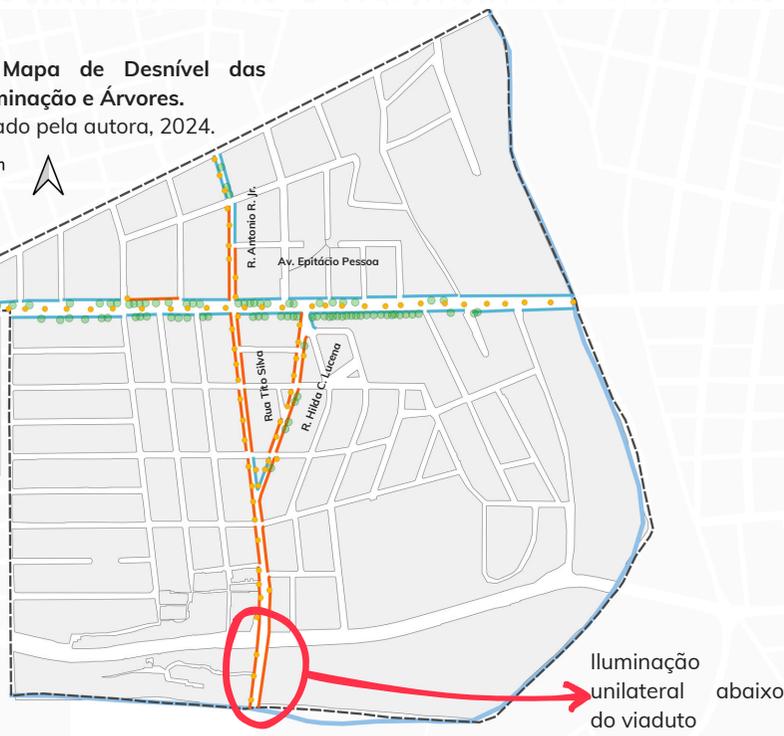
Figura 25- Mapa de Desnível das calçadas, Iluminação e Árvores.

Iluminação unilateral abaixo do viaduto

Desnível

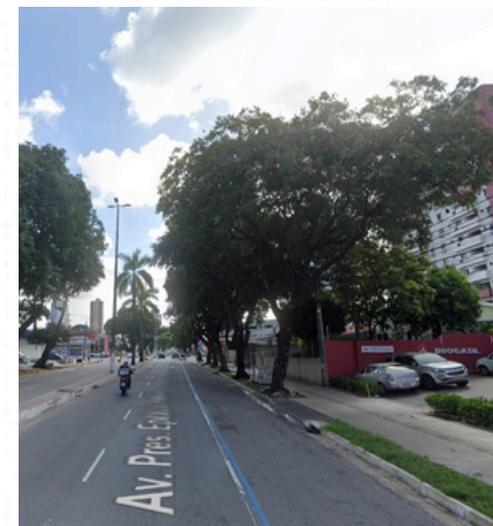
Figura 28- Árvores Av. Epitácio Pessoa

No trecho analisado, a maioria das árvores está concentrada na Av. Epitácio Pessoa. Muitas são de grande porte, figura 28, com copas amplas e densas, oferecendo proteção aos pedestres durante o dia, mas tornando as calçadas mais escuras à noite.

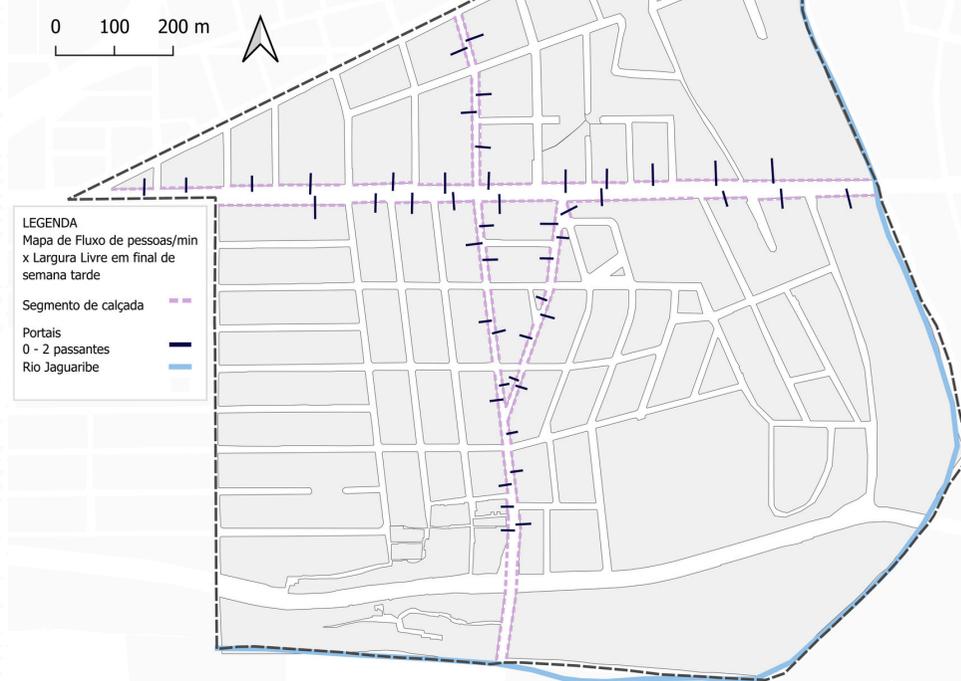
Figura 34- Mapa de passantes/ min por m² em final de semana meio-dia

Aos finais de semana, figura 34, o maior fluxo de pessoas/ minuto por m² é ao meio-dia, com até 4 passantes, enquanto no sábado à tarde, passam no máximo 2 pessoas/ minuto por m².

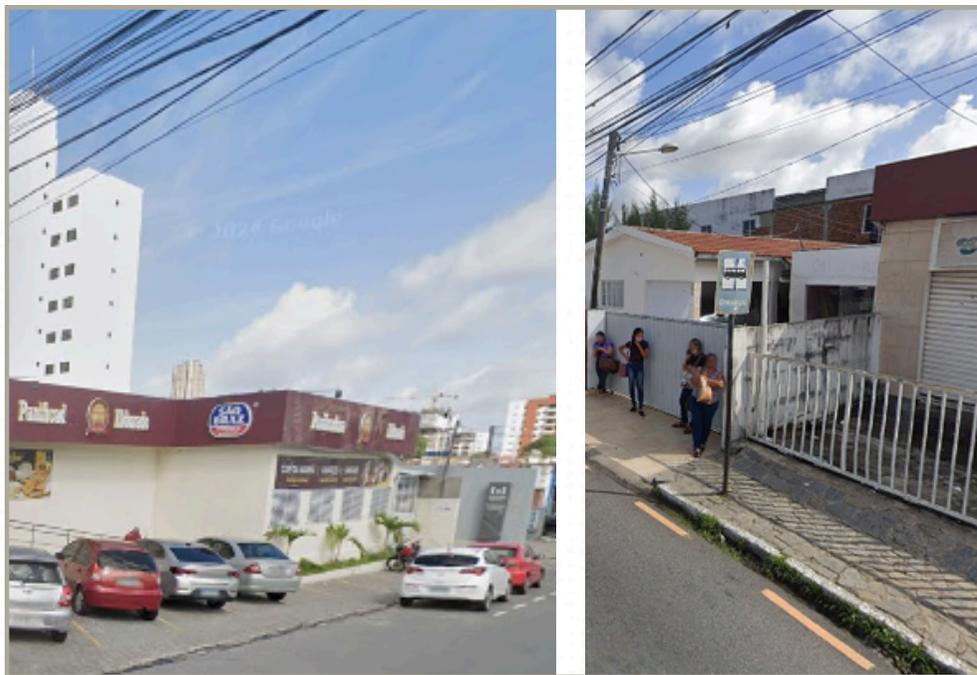
Figura 37 e 38- Padaria e ponto de ônibus trecho 01.

Neste trecho, predominam edificações residenciais no lado oeste, além de uma parada de ônibus exposta constantemente ao sol devido à falta de cobertura. No lado leste predominam o comércio e os serviços, como uma padaria bastante movimentada, que gera um intenso fluxo de veículos e demanda espaço para estacionamento. Também localizado nesse lado uma agência da Loteria Caixa e uma distribuidora de água, como visto na figura 39.

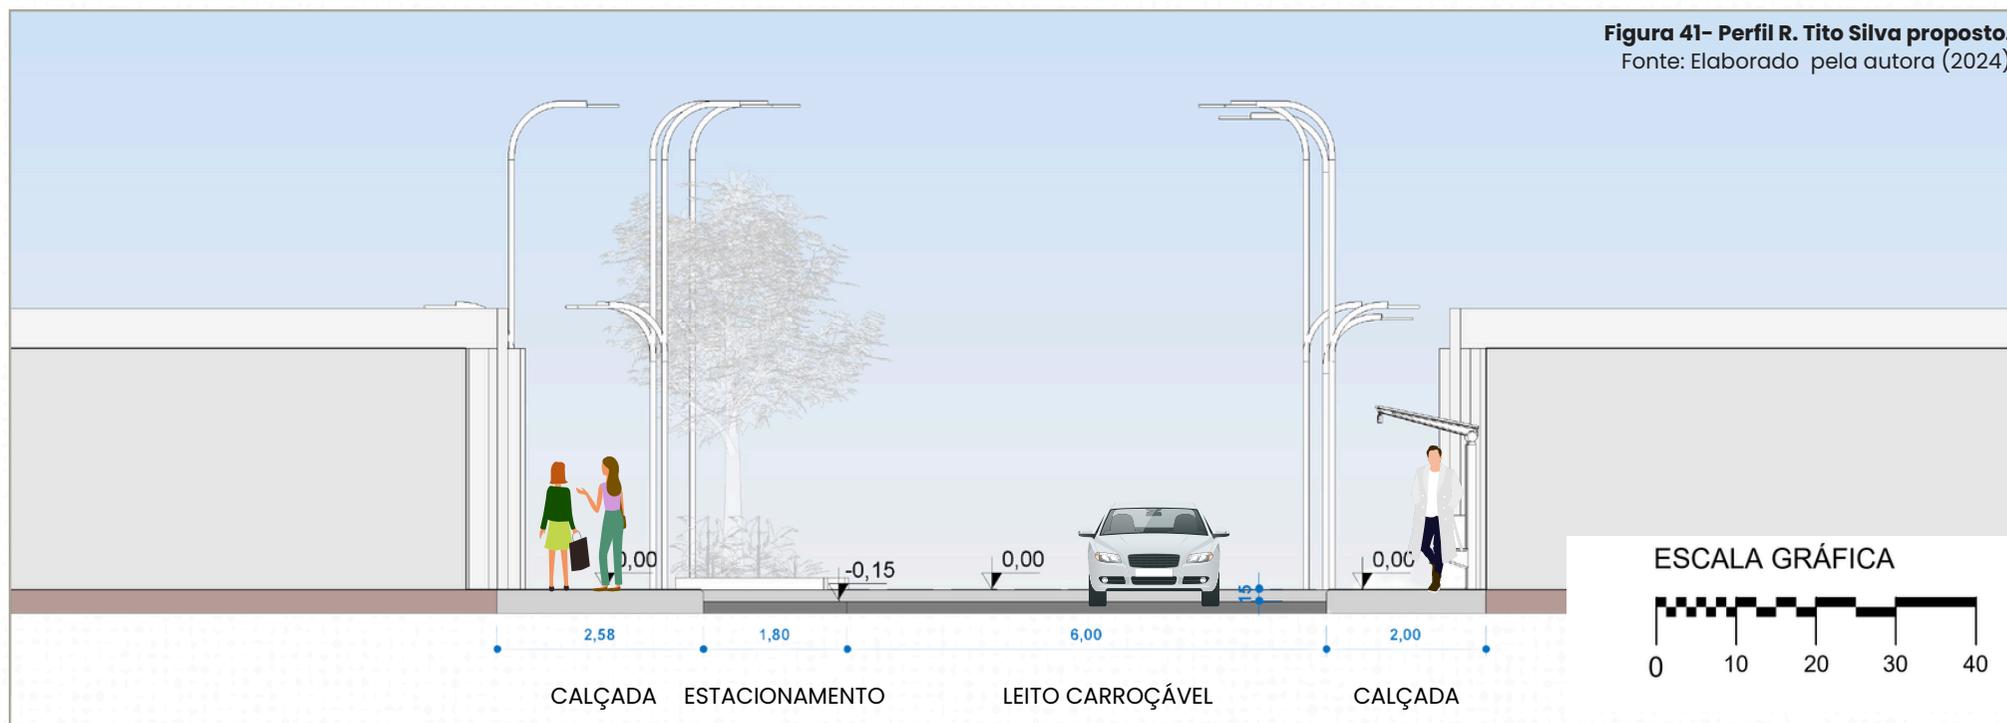
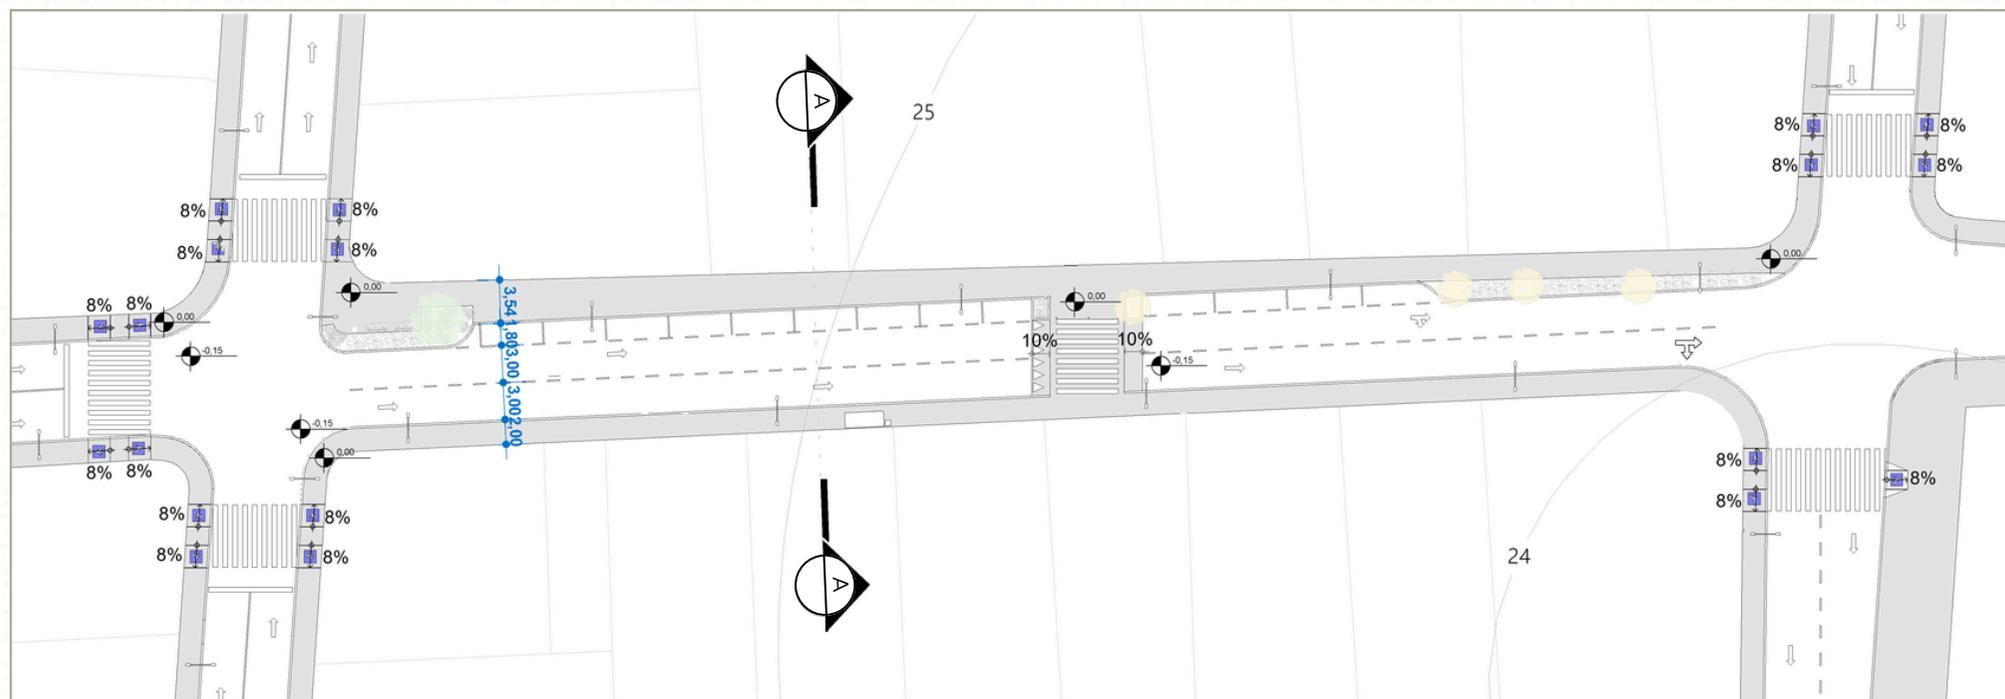
PLANTA BAIXA PONTO 01

O projeto de intervenção para o ponto 01, figura 41, propõe o alargamento das calçadas por meio do estreitamento do leito carroçável, oferecendo mais espaço para os pedestres. A iluminação será modernizada com a instalação de luminárias LED, que são mais econômicas e possuem maior vida útil, além da implementação de fiação subterrânea. Essas melhorias garantirão maior visibilidade durante a noite, aumentando a segurança e a eficiência energética da via.

CORTE AA- DEPOIS

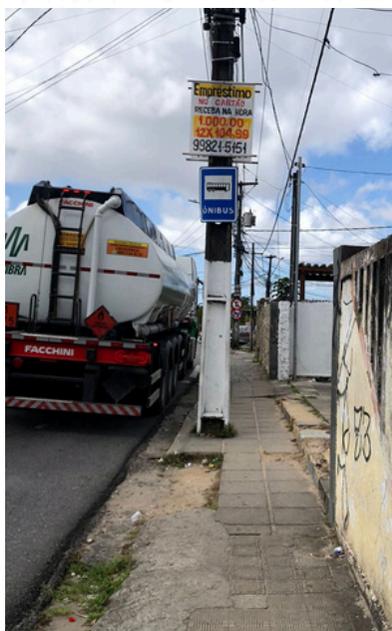
Figura 48- Ponto de ônibus existente.
Fonte: Registrado pela autora (2024)

Neste trecho, figura 50, há um conflito evidente entre pedestres e veículos. Aqueles que se deslocam do sul em direção ao mercado e ao ponto de ônibus enfrentam dificuldades para atravessar, já que os veículos não respeitam as faixas de pedestres e vêm de diversas direções. Além disso, a calçada em frente ao mercado é praticamente inexistente, sendo ocupada por estacionamento, o que agrava ainda mais a situação

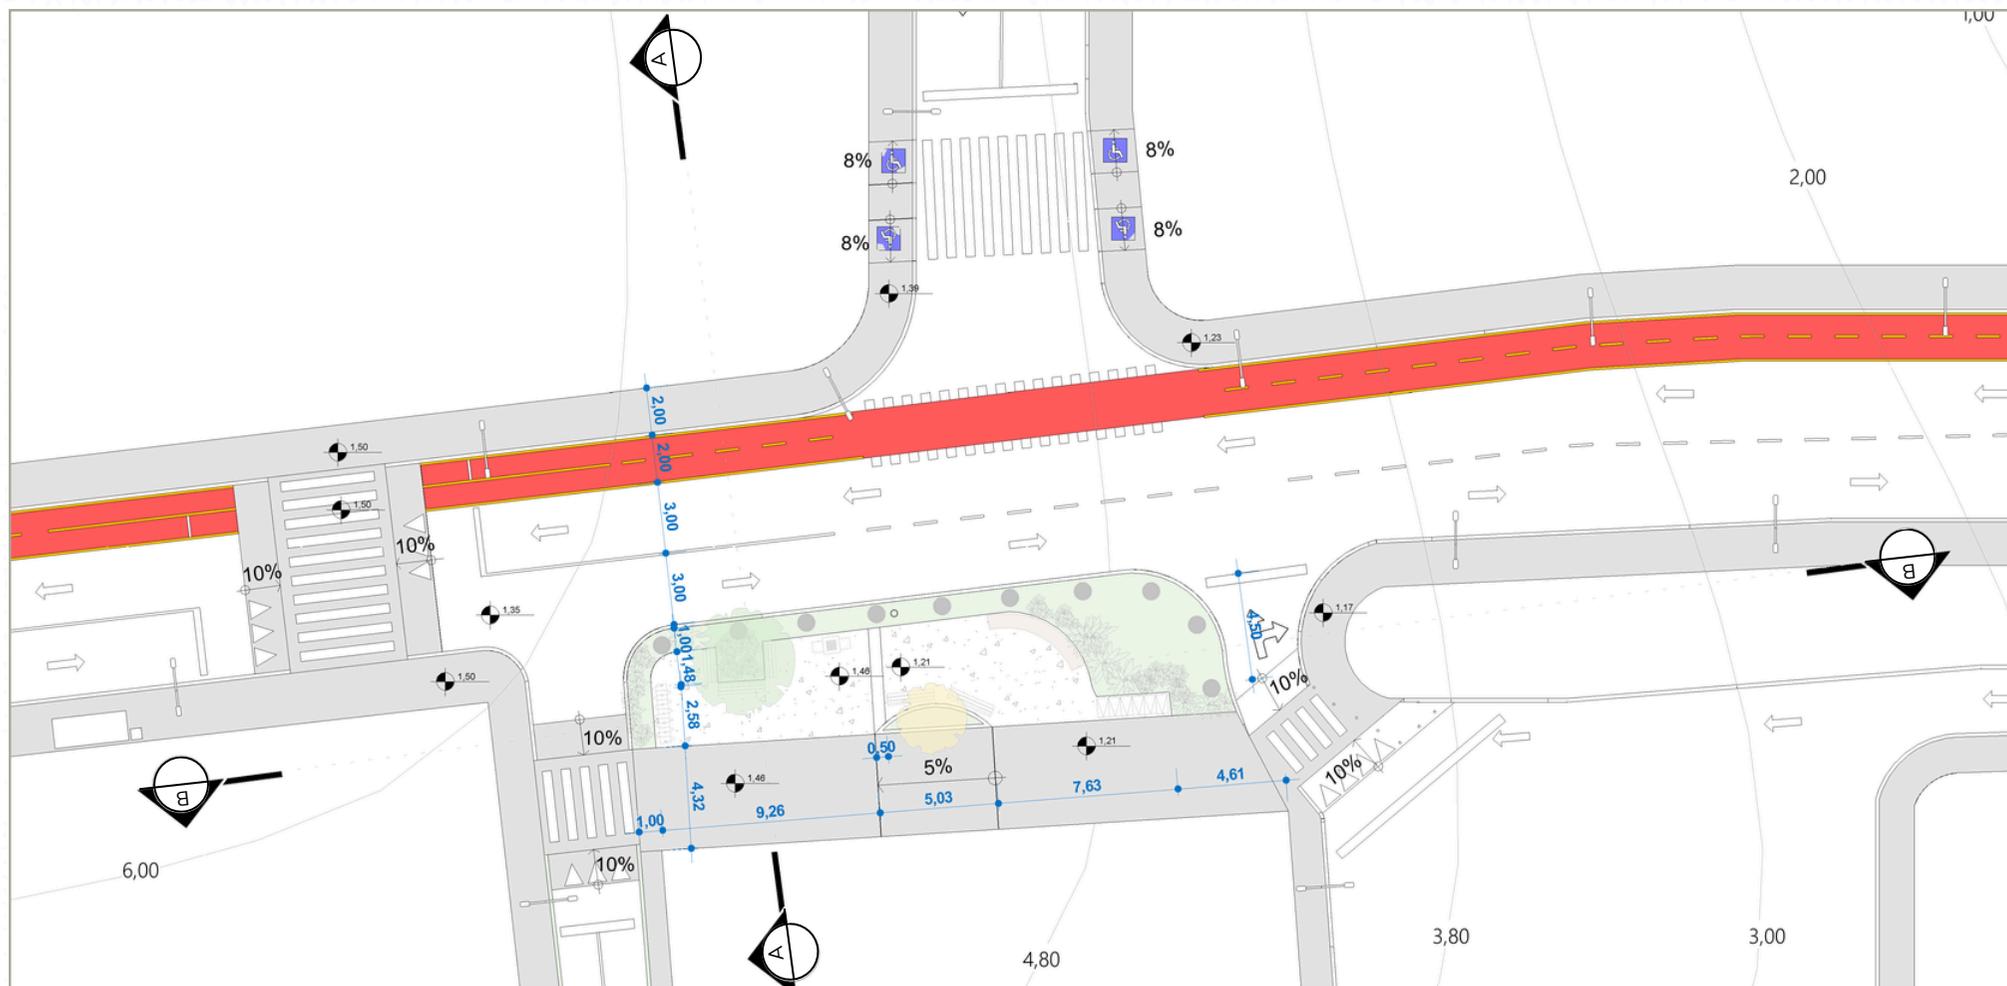
PLANTA BAIXA PONTO 02

natural da calçada e ajudando a reduzir a velocidade dos veículos. A intervenção ainda inclui a substituição do estacionamento em frente ao mercado público por um empraçamento. A existência de outro estacionamento lateral, mantém a oferta de vagas e libera espaço para uso pedestres.

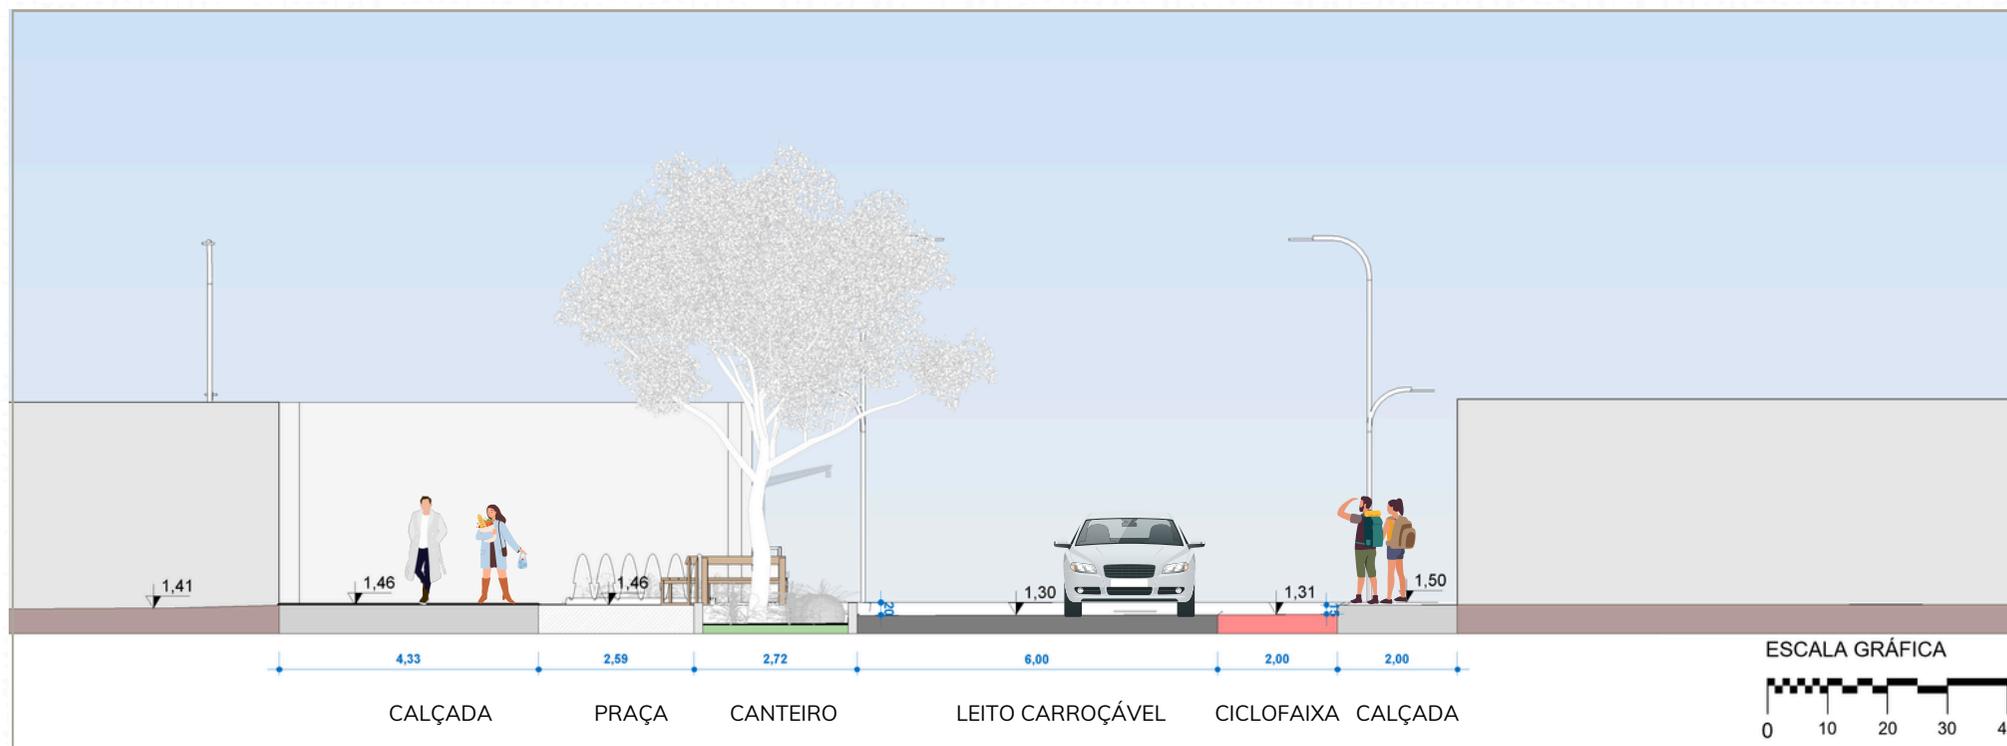
CORTE AA

No corte AA, figura 54, após a intervenção, percebe-se a ampliação dos espaços para pedestres e a presença dos canteiros e árvores, que agora dão mais vida ao espaço. Isso sem prejudicar as faixas de circulação de veículos.

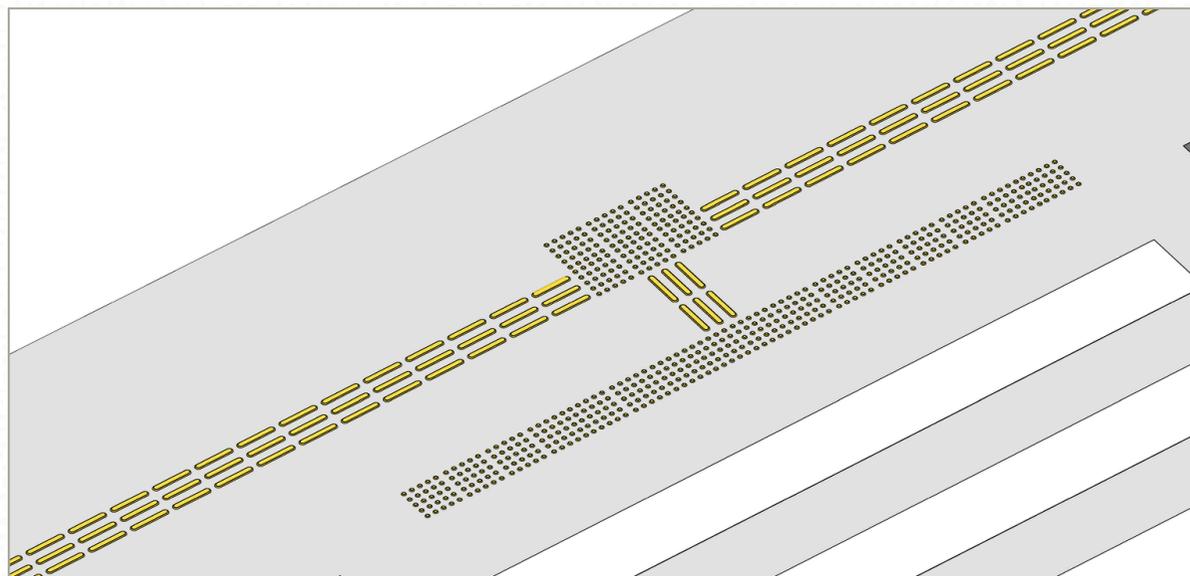
Figura 56-Exemplo de aplicação do piso tátil.
Fonte: Elaborado pela autora (2024)

DETALHE ACESSIBILIDADE PISO TÁTIL

Na figura 56, está representada a aplicação do piso tátil em um trecho de rampa elevada, embora o uso desse recurso tenha sido proposto para todos os passeios na intervenção. Devido a limitações de visibilidade e escala, o piso tátil não foi ilustrado nas demais imagens, mas sua implementação está prevista em todo o projeto para garantir a acessibilidade.
