**A RUA DAS TRINCHEIRAS ... E DOS LADRILHOS:
PAVIMENTANDO MEMÓRIAS DA PARAHYBA**

Trabalho de Conclusão do Curso de Graduação em Arquitetura e Urbanismo da Universidade Federal da Paraíba, elaborado como requisito para a obtenção do grau de arquiteto e urbanista.

JOÃO PESSOA – PB
Outubro de 2024

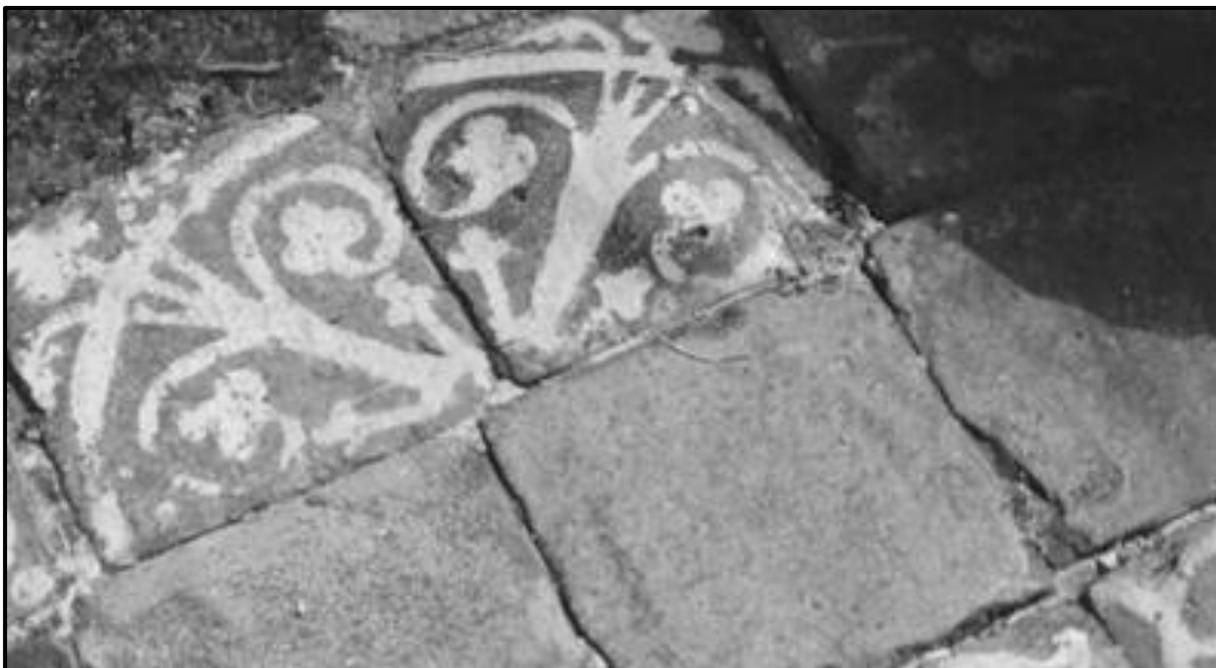
Figura 6: Ladrilho encáustico encontrado na Abadia de Buildwas, na Irlanda

Para a fabricação de ladrilhos encáusticos, um bloco de argila maleável era moldado antes da cozedura. Utilizava-se um molde de madeira com o desenho desejado, pressionado sobre a argila, criando vazios que eram preenchidos com argila de outra cor. Após a cozedura,

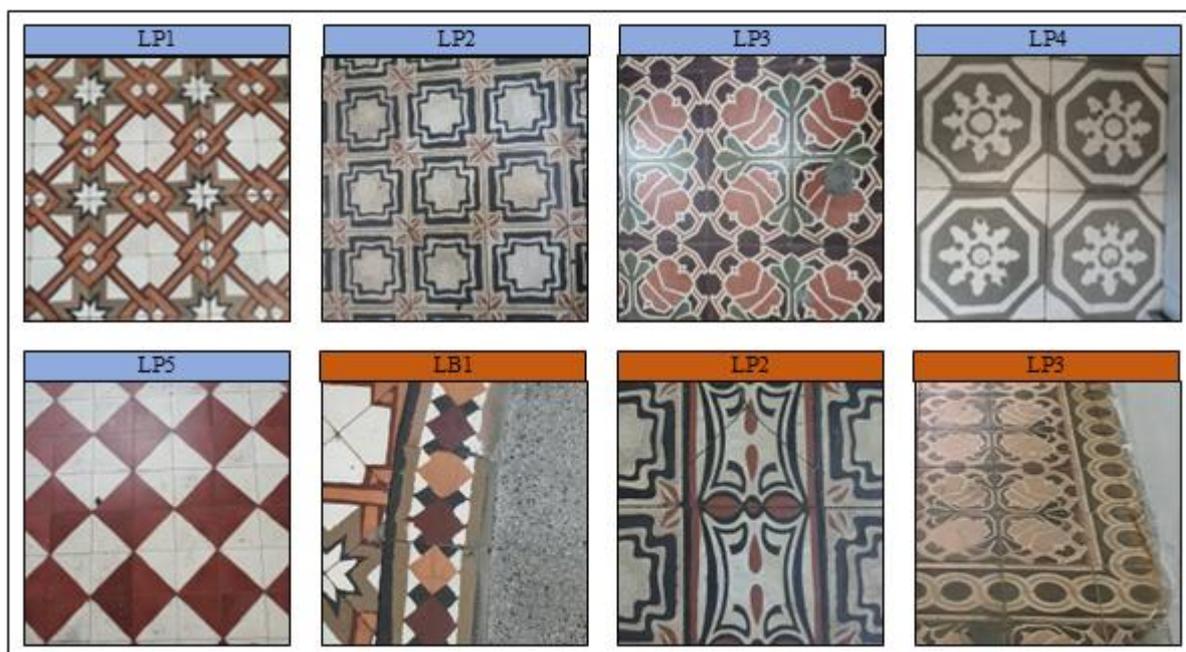
Quadro de Imagens 1: Ladrilhos da Academia de Comércio

No edifício foram encontrados oito exemplares de ladrilhos hidráulicos, sendo cinco tipo padrão – LP1, LP2, LP3, LP4 e LP5 – e três de borda – LB1, LB2 e LB3. Todos os ladrilhos estão situados no andar térreo⁵ (Quadro de Imagens 1).

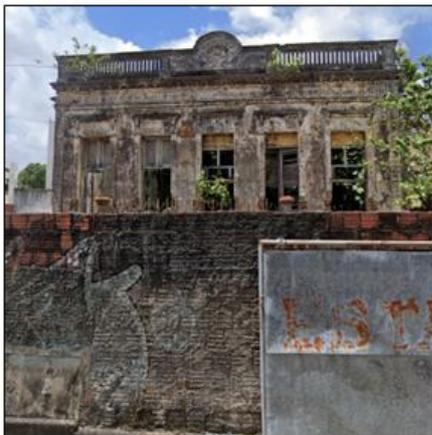
Figura 10: Rua das Trincheiras, nº 62

A edificação à Rua das Trincheiras, nº 62 está implantada completamente recuada com relação aos quatro limites do lote (Figura 10). Apresentando platibanda balaustrada, o edifício se encontra de tal modo danificado, que grande parte da ornamentação de sua fachada não está mais visível. O edifício está passando por obra de reconstituição e revitalização para sediar parte da nova Câmara Municipal de João Pessoa. Apesar do estado de ruínas, o piso de sua área externa ainda apresenta um tipo de ladrilho, aqui registrado como LP6⁶ (Quadro de Imagens 2).

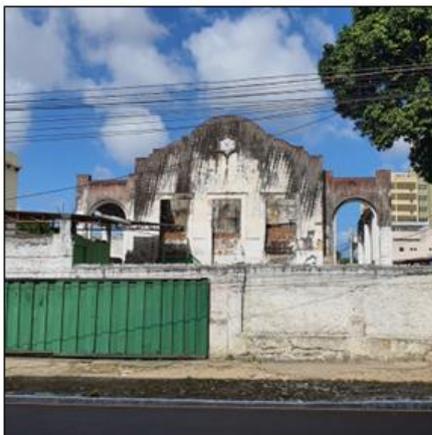
Figura 11: Rua das Trincheiras, nº 137

O imóvel nº 137 consiste numa antiga residência de porte, atualmente em estado de arruinamento (Figura 11). Implantada no centro do lote, a edificação apresenta alpendres laterais, e a linguagem cuja fachada ainda apresenta traços é da arquitetura neocolonial, muito difundida um pouco antes e depois do Centenário da Independência do Brasil. No lugar que parecem ter sido alpendres laterais foram encontrados dois ladrilhos: um padrão – LP7 – e um de borda – LB4. Já no interior propriamente dito da edificação o piso do pavimento foi completamente removido⁷ (Quadro de Imagens 3).

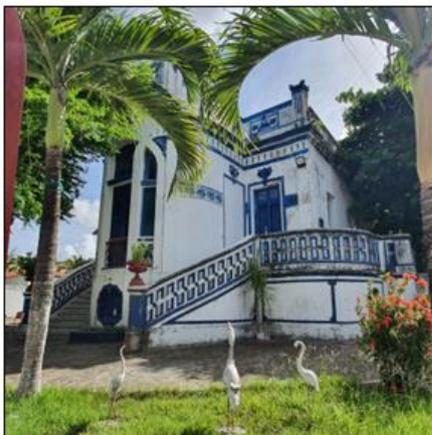
Figura 12: Rua das Trincheiras, nº 228.

A antiga residência situada à Rua das Trincheiras, nº 228, é um exemplar arquitetônico com nítidas características do *Art Nouveau*, animado também com ornamentos ecléticos nas suas fachadas (Figura 12). A edificação se destaca pelo uso de formas orgânicas na disposição de suas paredes, e pela provisão de porão alto destacado pela escada e por imponente balcão que delimita o terraço descoberto.

É justamente nesse setor externo que se encontram os tres ladrilhos encontrados na edificação, sendo dois tipo padrão – LP8 e LP9 – e um de borda – LB5, este último inclusive possui um engaste em duas laterais de cada peça para poder acompanhar o contorno circular do terraço⁸ (Quadro de Imagens 4).

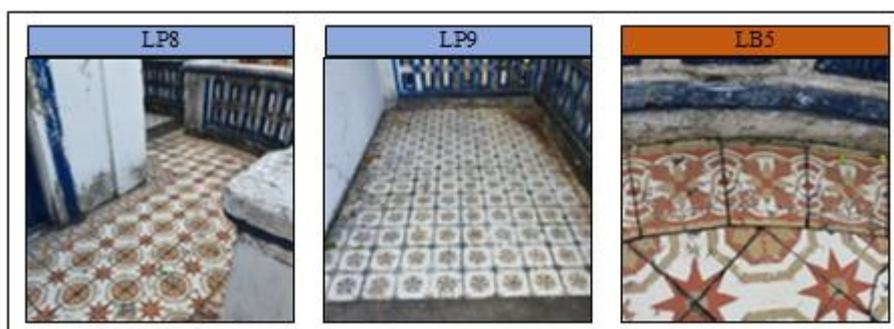
Quadro de Imagens 4: Ladrilhos da Rua das Trincheiras, 228

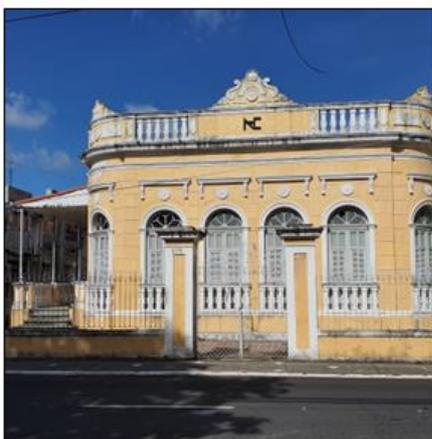
Figura 13: Rua das Trincheiras, nº 275.

Chamada também de Palacete Eduardo Fernandes, nome dado em homenagem àquele que encomendou sua construção, a edificação foi adquirida pelo Governo do Estado em 1909 (antes mesmo de ficar pronta), funcionando como residência oficial dos governadores João Machado e Castro Pinto (Acervo Patrimonial, s.d., Memória João Pessoa). De 1924 a 1952 foi sede da Repartição Central do Serviço de Saneamento Rural; depois, de 1953 a 1977 funcionou como Faculdade de Odontologia da UFPB. De 1978 até hoje funciona como o Núcleo de Arte Contemporânea da UFPB (Figura 13). A edificação é bem ornamentada, com aberturas em arcos plenos, platibanda decorada, frisos e balaustradas.

A edificação apresenta dez tipos de ladrilhos hidráulicos, sendo seis tipo padrão – LP10, LP11, LP12, LP13 e LP14 – e quatro de borda – LB6, LB7, LB8 e LB9. A maioria dos ladrilhos se encontra no interior da edificação, exceto os ladrilhos LP10, LP11, LB6 e LB7, que se encontram na parte externa e frontal da edificação (Quadro de Imagens 5).

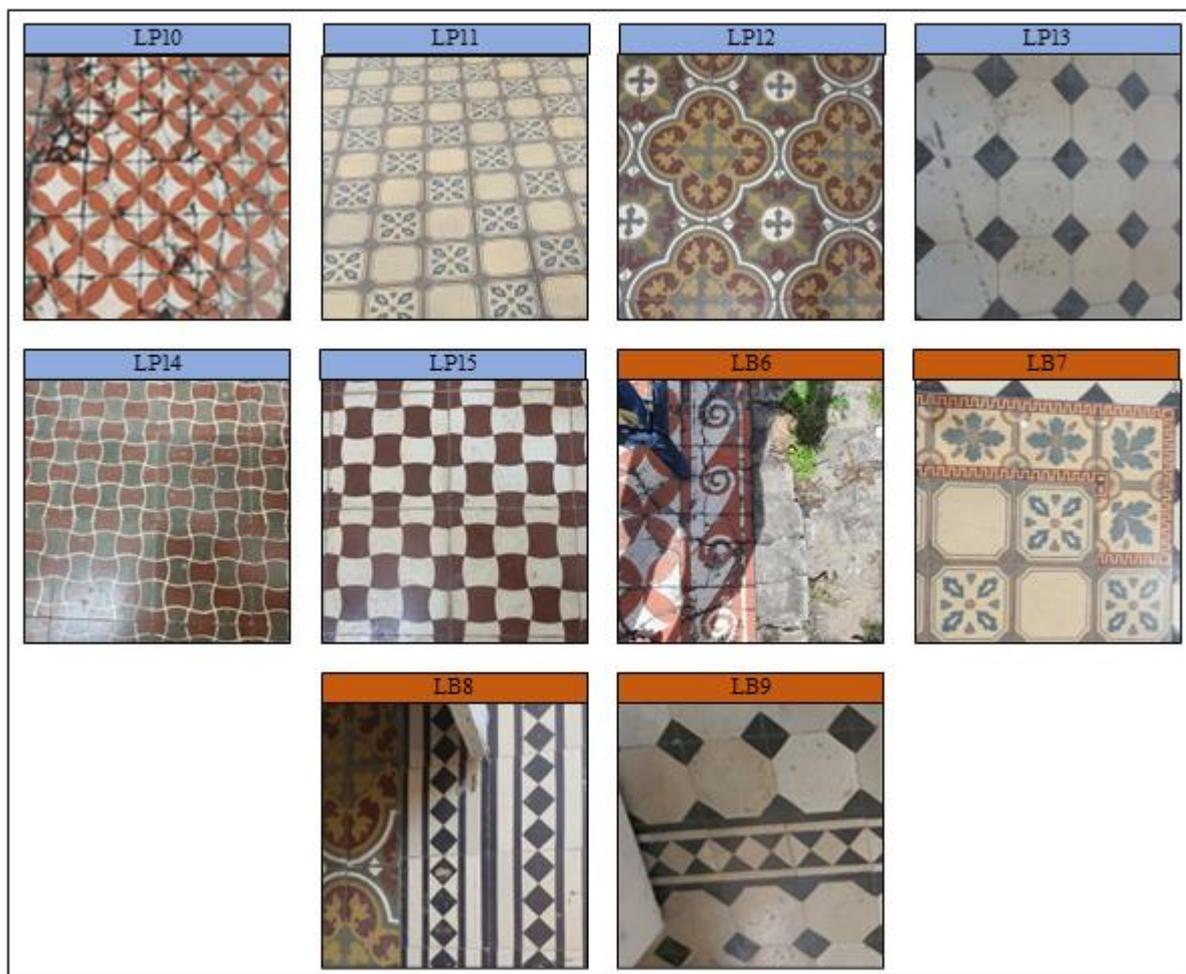
Quadro de Imagens 5: Ladrilhos da Rua das Trincheiras, nº 275

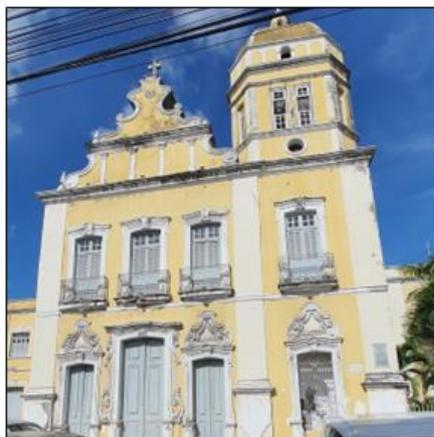
Figura 14: Igreja Nossa Senhora de Lourdes

A Igreja está situada no cruzamento entre a Rua das Trincheiras e Av. João Machado (Figura 14). Embora não se saiba o ano exato de construção, sua existência remete ao ano de 1799. Entretanto, sabe-se que em 1915 a igreja recebeu uma reforma na qual ganhou uma gruta em homenagem à padroeira, uma torre, um transepto, e uma série de modificações no frontispício, que até então apresentava “linhas primitivas”, passando então a ganhar ornamentos de cunho neocolonial, remetendo ao barroco (Acervo Patrimonial, s.d., Memória João Pessoa). É provável que a implantação dos ladrilhos no seu pavimento tenha ocorrido nesse período.

Apesar da presença de recuos e da área externa, todos os ladrilhos são encontrados no interior da igreja: tres tipo padrão – LP16, LP17 e LP18 – e tres de borda - LB10, LB11 e LB12 (Quadro de Imagens 6). O ladrilho LP16 e LB10 estão localizados na gruta, enquanto o LP17 está no salão paraquial, e os ladrilhos LP18, LB11 e LB12 na nave principal.

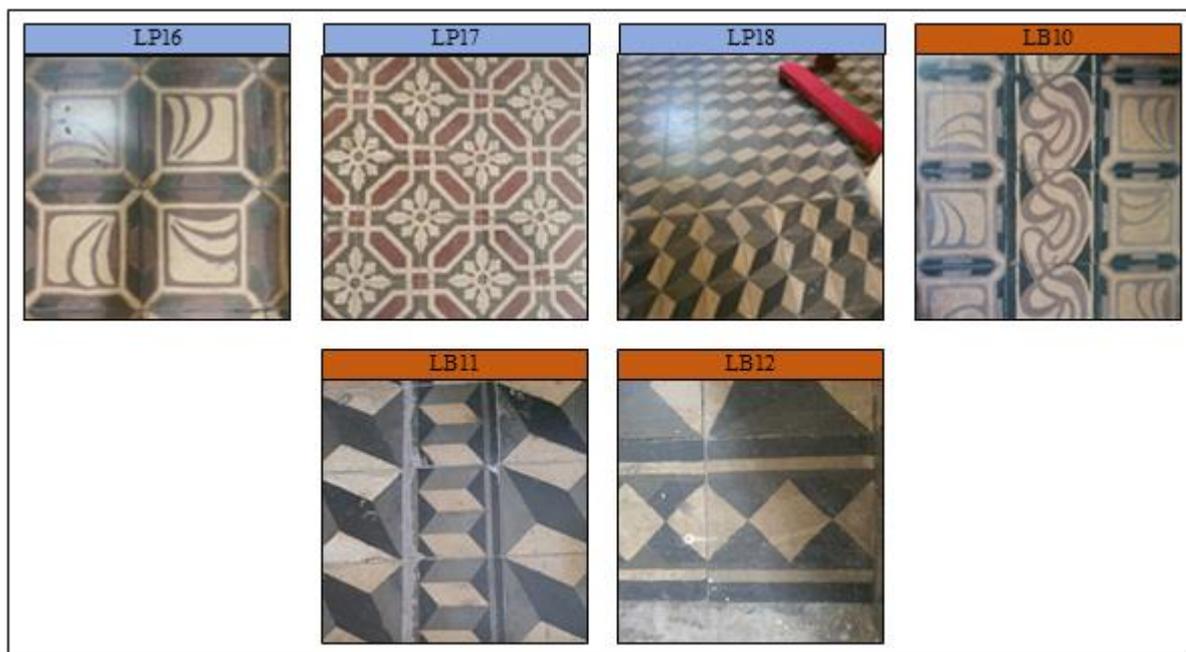
Quadro de Imagens 6: Ladrilhos da Igreja de Nossa Senhora de Lourdes

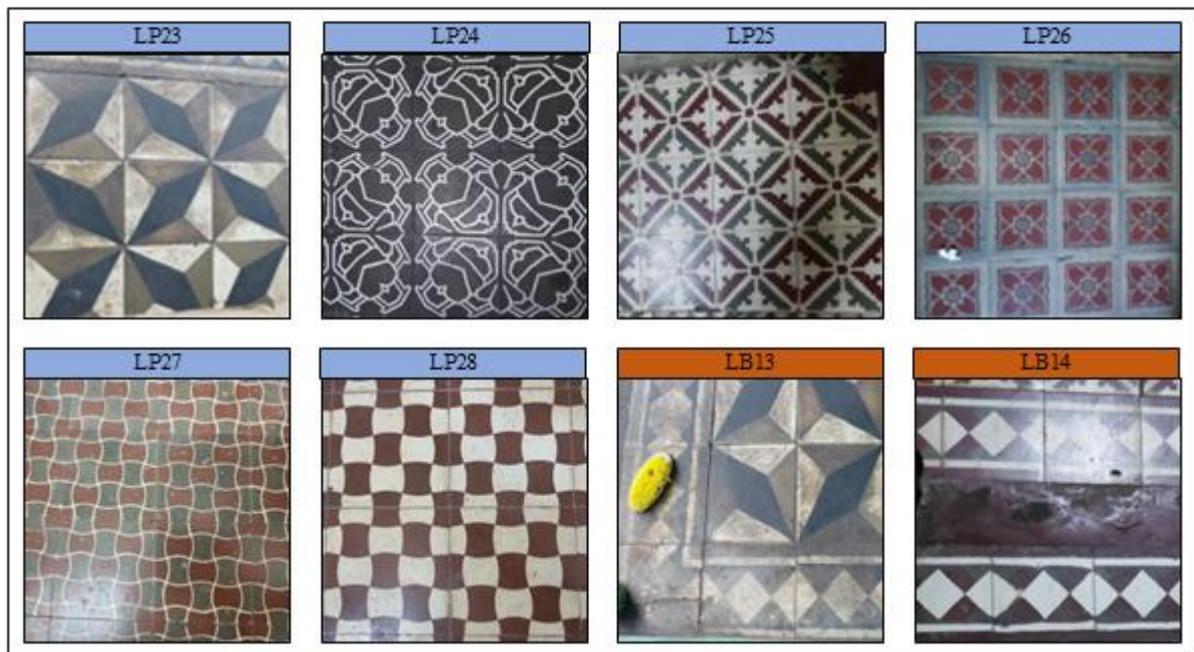
Quadro de Imagens 8: Ladrilhos da Rua das Trincheiras, 532

A edificação situada na Rua das Trincheiras, nº 532 possui apenas um recuo lateral. Sua fachada frontal, eclética, apresenta relevos com arcos e florais, e aquela lateral foi descaracterizada para instalação de um comércio com identificação e portão de acesso para automóvel irregular (Figura 16). Foram encontrados oito ladrilhos, sendo seis tipo padrão – LP23, LP24, LP25, LP26, LP27 e LP28 – e dois de borda – LB13 e LB14 (Quadro de Imagens 8). O ladrilho LP23 está situado no terraço, sendo os demais instalados no seu interior.

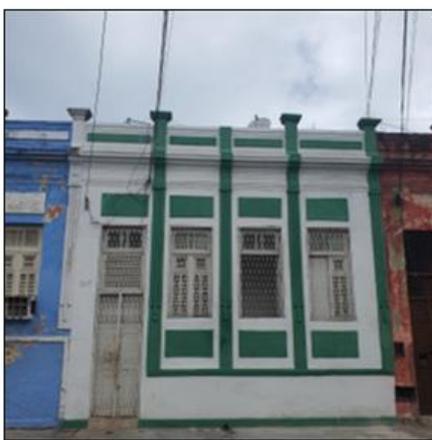
Figura 17: Rua das Trincheiras, nº 545

A edificação nº 545 localizada à Rua das Trincheiras, nº 545 (Figura 17), é conjugada, apresentando ornamentação comedida e sóbria, sem maiores detalhes decorativos. Nela se encontra apenas um ladrilho hidráulico tipo padrão – LP29 – localizado nos fundos. Não há piso do gênero nos compartimentos do interior da edificação (Quadro de Imagens 9).

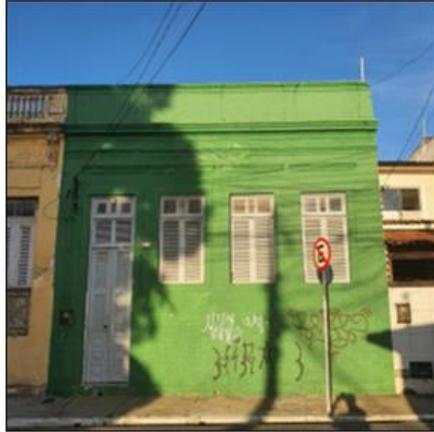
Figura 18: Rua das Trincheiras, nº 571

A residência à Rua das Trincheiras, nº 571 é geminada, provida de platibanda e poucos ornamentos de fachada, sendo a maioria em relevo (Figura 18). O imóvel preserva todo seu piso interno em ladrilhos hidráulicos, sendo ali encontrados cinco deles no tipo padrão – LP30,

LP31, LP32, LP33 e LP34 – e um de borda – LB15 – totalizando seis ladrilhos. O ladrilho padrão LP33 está situado no terraço dos fundos (Quadro de Imagens 10).

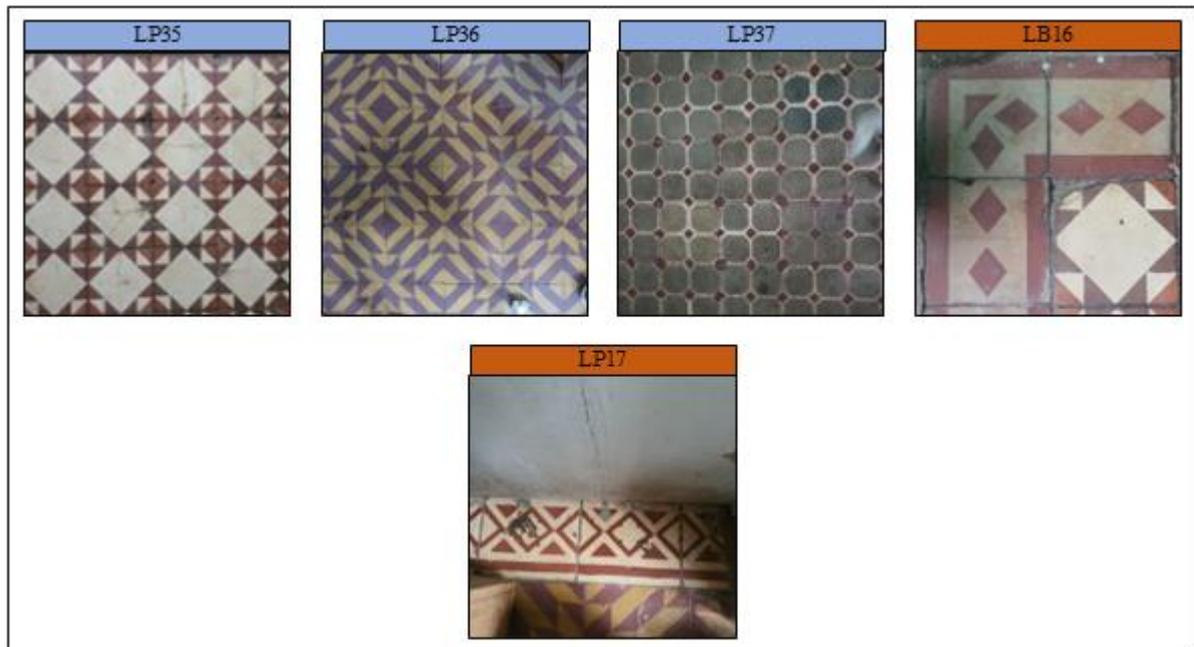
Quadro de Imagens 11: Ladrilhos da Rua das Trincheiras, 663

platibanda movimentada por ornamentos, incluindo elementos orgânicos. Quanto aos ladrilhos hidráulicos, são nela encontrados cinco exemplares, sendo tres tipo padrão – LP35, LP36 e LP37 – e dois de borda – LB16 e LB17 (Quadro de Imagens 11). A peça LP37 se encontra no interior da edificação, sendo o LP35 junto com o LB16 localizados na parte elevada do alpendre lateral. Os ladrilhos LP36 e LP17 estão no terraço dos fundos.

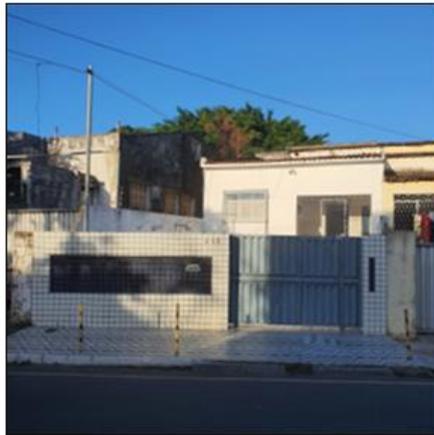
Figura 20: Rua das Trincheiras, nº 689

Situada à Rua das Trincheiras, nº 689, a edificação é térrea, simples, desprovida de elementos decorativos, apresentando traços arquitetônicos mais funcionais, como portão, gradis telhado capa-canal aparente. É geminada nas laterais, mas apresenta recuo frontal (Figura 20). Nela foram identificados três ladrilhos hidráulicos – LP38, LP39, e LP40 – sendo todos do tipo padrão (Quadro de Imagens 12); sendo apenas o LP38 situado no pequeno terraço externo, e os demais dentro da casa.

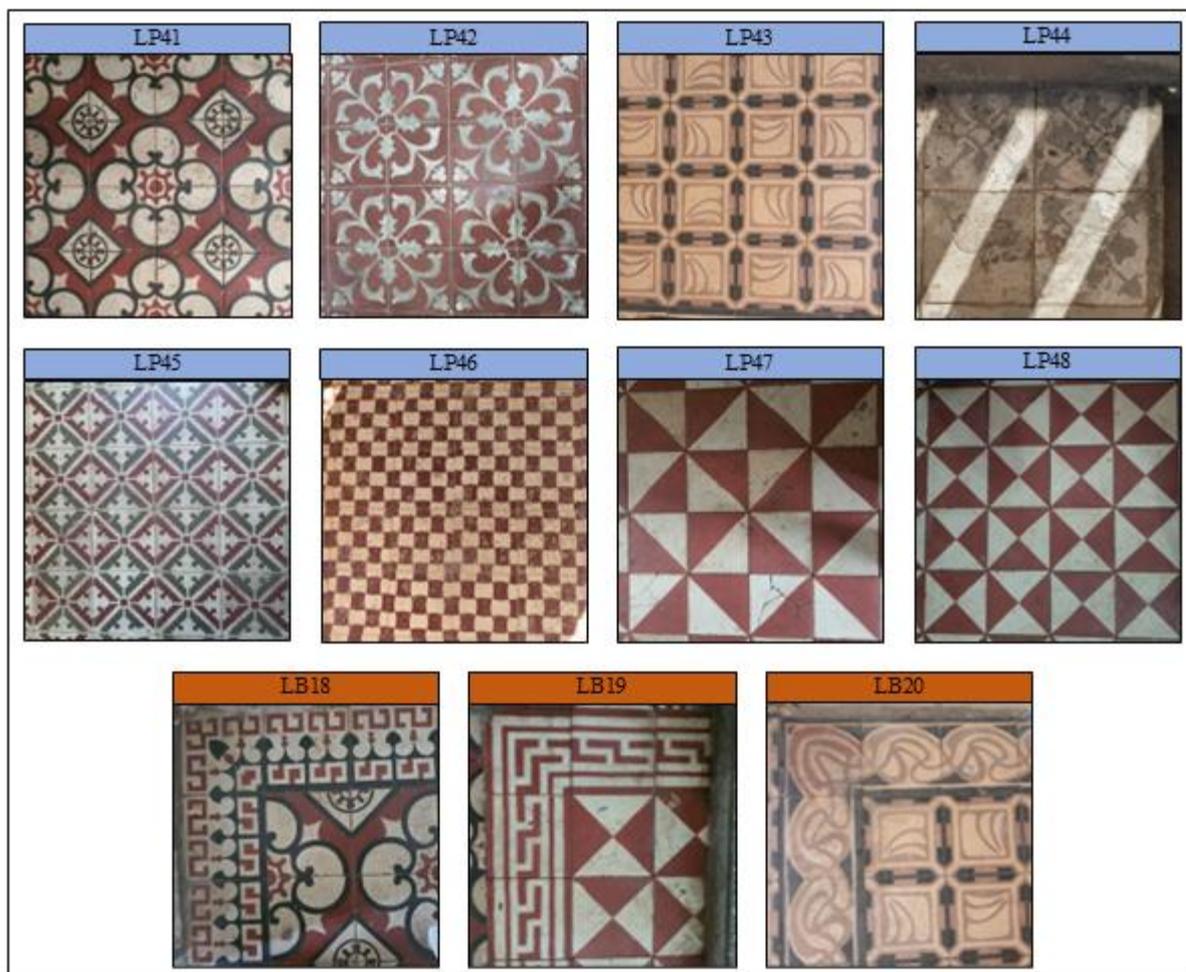
Quadro de Imagens 13: Ladrilhos da Rua das Trincheiras, nº 700

O imóvel apresenta, isoladamente, a maior quantidade de ladrilhos hidráulicos, onze no total, todos situados no pavimento térreo, pois o andar superior é de assoalho. São oito ladrilhos padrão – LP41, LP42, LP43, LP44, LP45, LP46, LP47 e LP48 – e três ladrilhos de borda – LB18, LB19 e LB20 (Quadro de Imagens 13). Os ladrilhos LP43, LP44 e LB20 estão nos cômodos abertos do edifício.

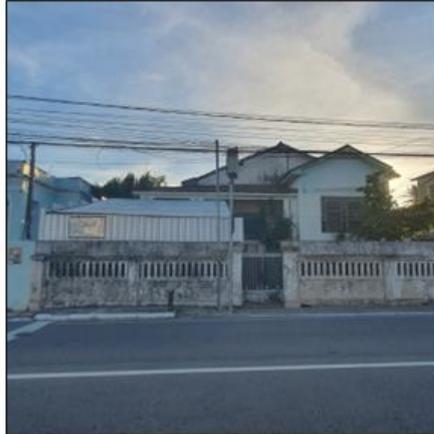
Figura 22: Rua das Trincheiras, nº 720

Situado à Rua das Trincheiras, o imóvel nº 720 apresenta traços visíveis de um *bungalow*, implantado com recuo frontal mais generoso que os e recuos laterais (Figura 22). Possui jogo de cobertas típico da linguagem, com empenas em duas águas, pouca ornamentação, e fachada parcialmente descaracterizada através da presença de estrutura metálica recente. Apresenta apenas dois tipos de ladrilhos hidráulicos: um padrão – LP49 – e outro de borda – LB21 – ambos localizados no alpendre em formato de “L” (Quadro de Imagens 14).

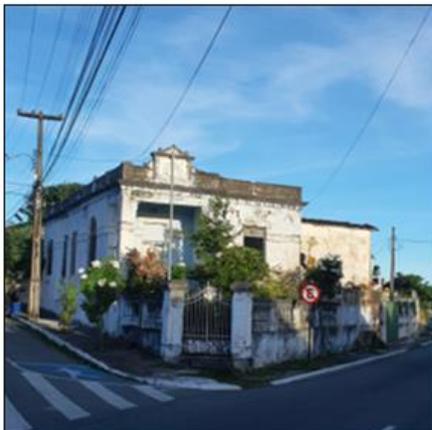
Figura 23: Av. João da Mata, nº 747

Situada na esquina da R. das Trincheiras e da Avenida Senador João Lira, o imóvel nº 747 apresenta angulação irregular, sendo desprovido de recuo de um lado, e provido de recuo lateral do outro, sendo separado em dois volumes (Figura 23). A linguagem eclética adotada é evidente no edifício, com aberturas em arcos plenos e ornamentação na fachada e platibanda. A edificação possui apenas ladrilhos padrão, sendo quatro ao todo: dois localizados no interior – LP50 e LP51 – e dois no terraço de entrada e no terraço dos fundos – LP52 e LP53 respectivamente (Quadro de Imagens 23).

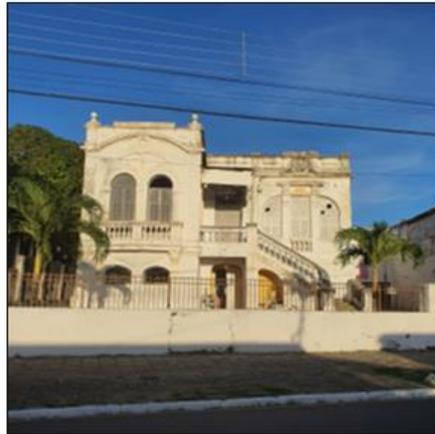
Figura 24: Av. João da Mata, nº 203

Apresentado recuos em relação a todos os limites do lote, o palacete nº 203 localizado à Avenida João da Mata possui dois pavimentos, e apresenta vários elementos adotados na linguagem eclética, entre os quais se sobressaem: cartelas, pináculos, cornija curva, além de balaustrada, aberturas em arco pleno, e uma de essência tripartida própria do repertório *Art Nouveau* (Figura 24).

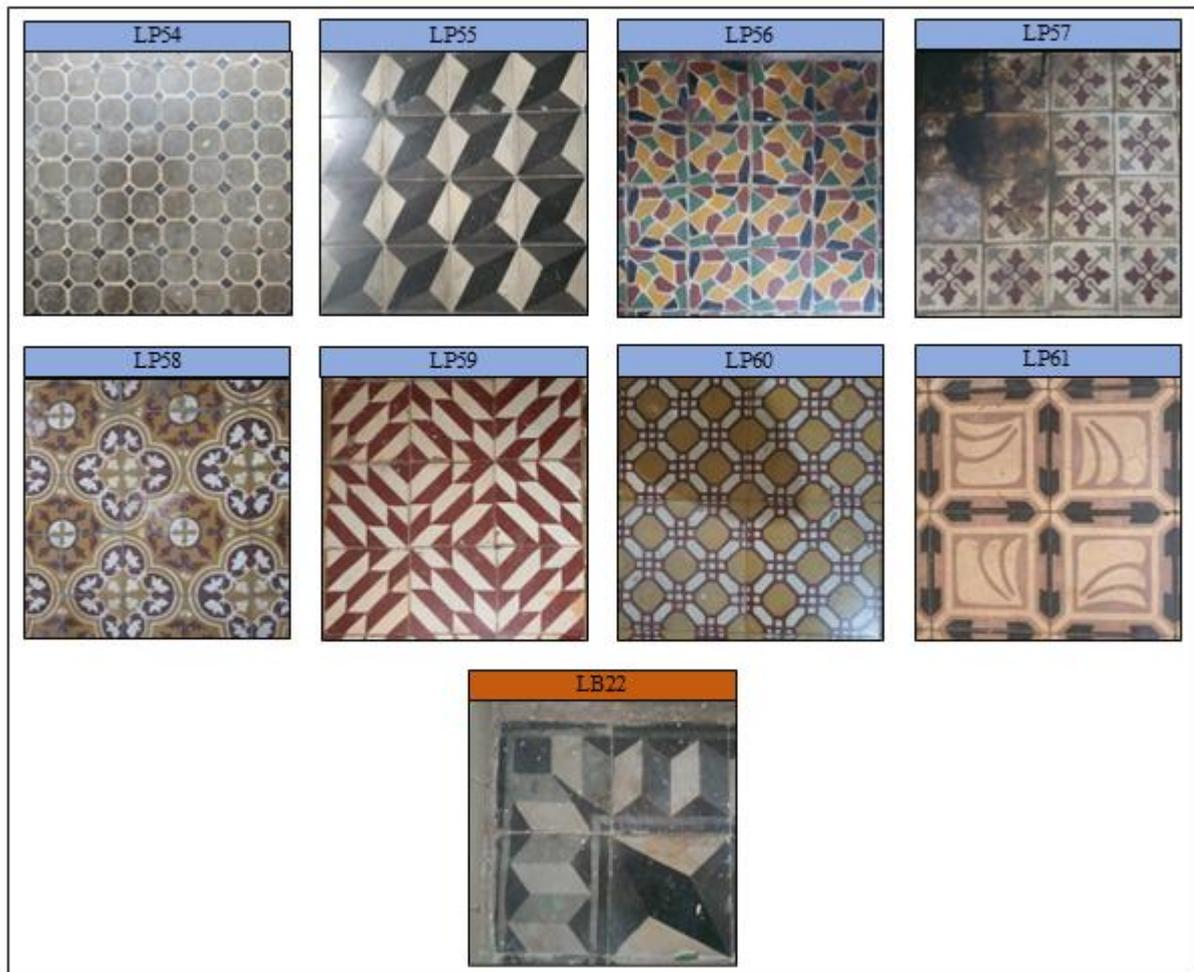
Quadro de Imagens 16: Ladrilhos da Av. João da Mata, 203

Nela foram identificados nove ladrilhos hidráulicos, todos localizados no pavimento térreo; são oito ladrilhos padrão – LP54, LP55, LP56, LP57, LP58, LP59, LP60 e LP61 – e um ladrilho de borda – LB22 (Quadro de Imagens 16). A maior parte está localizada nos compartimentos internos, exceto os ladrilhos LP54, LP55, LP59 e LB22, que foram assentados nos terraços.

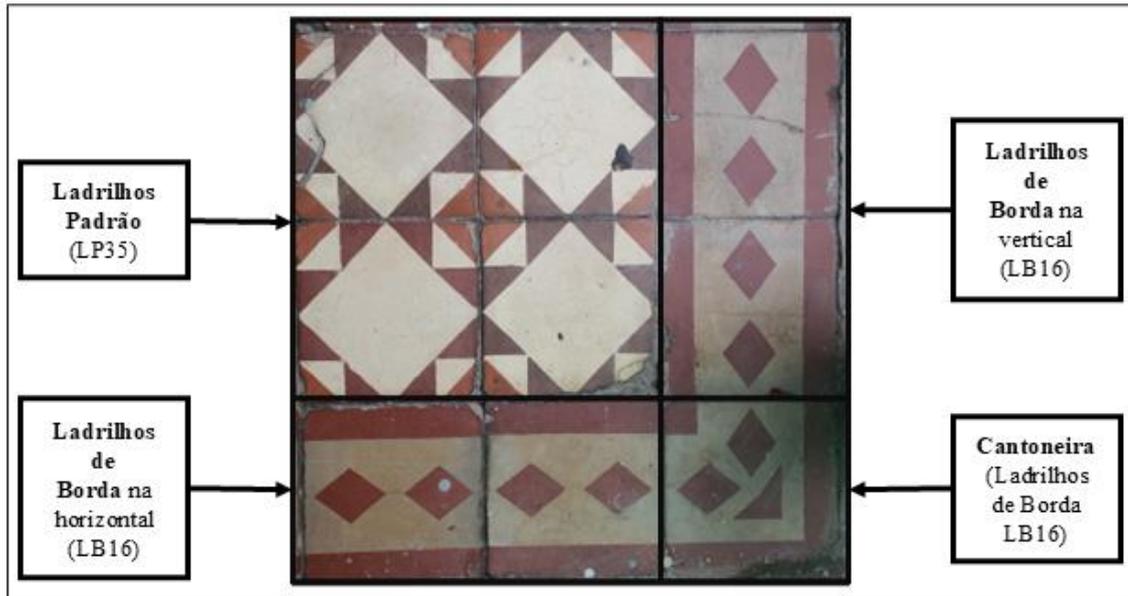
Figura 25: Esquema de ladrilhos padrão, ladrilhos de borda e cantoneira

A cantoneira existe sempre em função do ladrilho de borda, e procura adequar o seu desenho aos tais ladrilhos de borda que conecta. A peça é necessária justamente nessa condição em que ladrilhos de borda se encontram em 90°. Quando a borda tem só função de faixa num sentido, sua presença é descartada. Por essa razão ele não foi considerado como um grupo independente, mas como uma variável de ladrilhos de borda, sendo registrado se cada um deles possui cantoneira ou não.

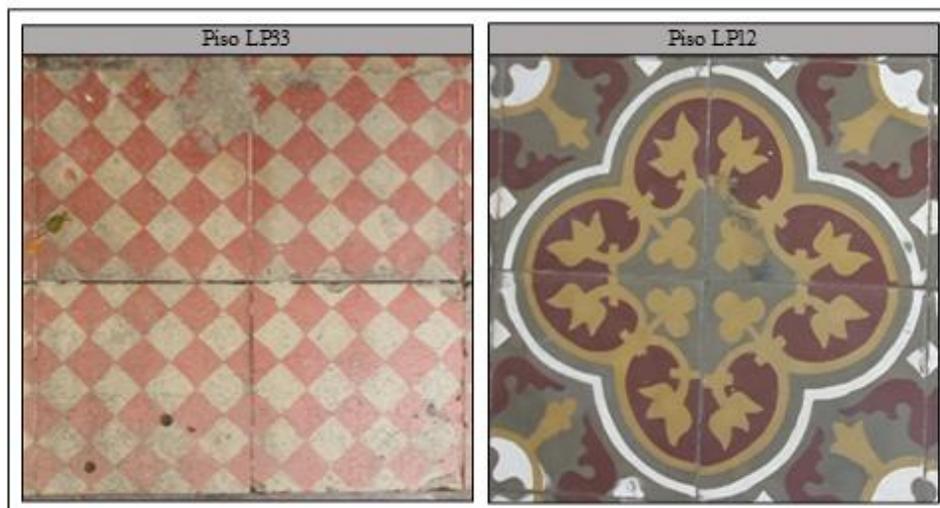
Quadro de Imagens 17: Ladrilhos de motivo geométrico (esquerda) e ladrilho de motivo orgânico (direita)

Entre os vinte e dois ladrilhos de borda predominam aqueles de motivo geométrico: quatorze unidades (Tabela 4), o que equivale a 64%, enquanto a minoria de orgânicos corresponde a 36%, sendo oito unidades. Dessa forma, a proporção se aproxima de dois ladrilhos padrão geométricos para cada ladrilho padrão orgânico.

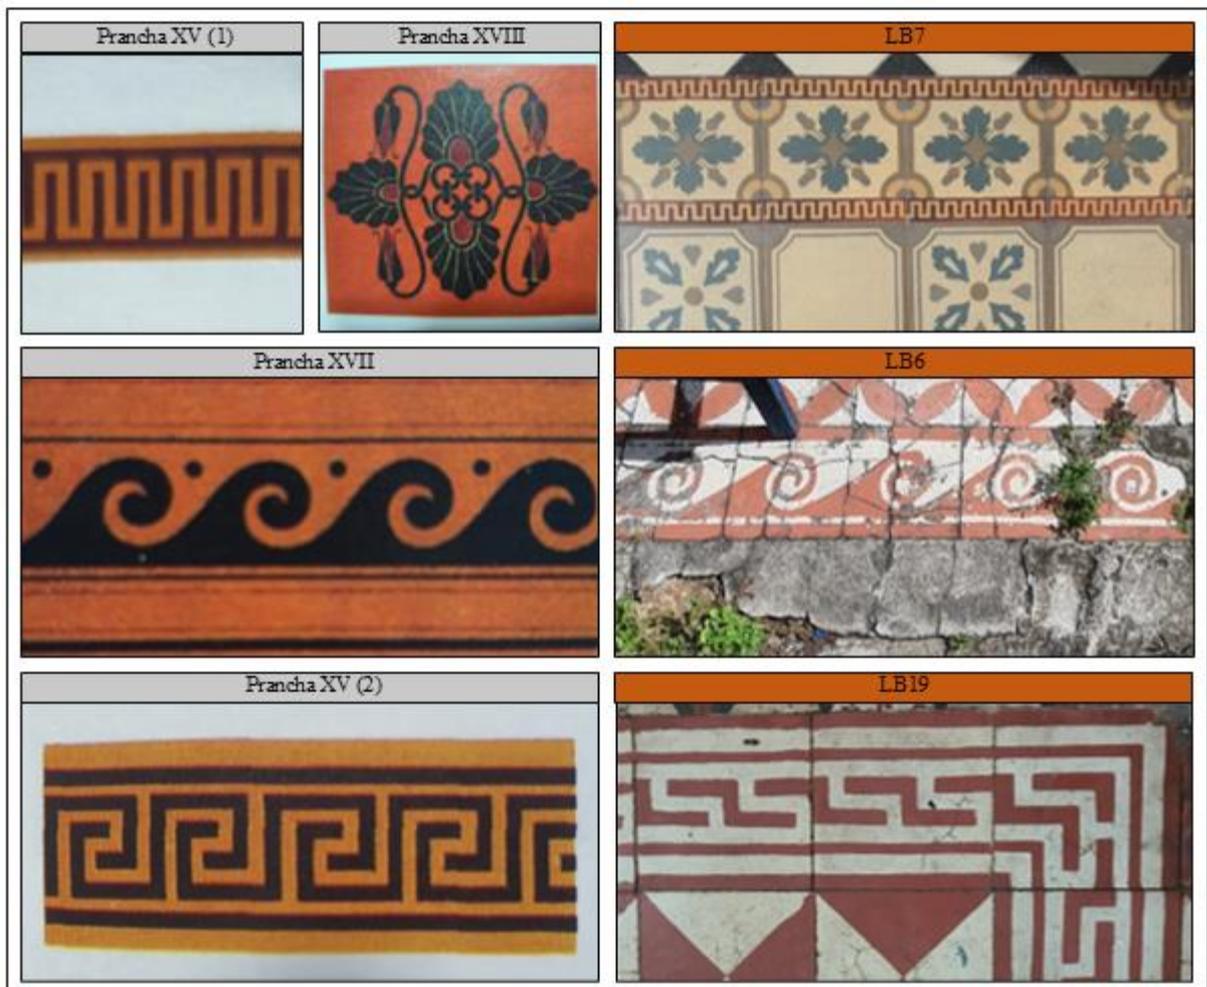
Quadro de Imagens 20: Ladrilhos e Pranchas de ornamento grego

Por último, localizado no imóvel nº 700, e fazendo a cercadura do ladrilho padrão LP48, está o ladrilho de borda LB19, que possui um padrão com faixas retas, desconexas e em zigue-zague, e faixas retas no sentido horizontal nas extremidades superior e inferior da peça, assim como ocorre na Prancha XV (2).

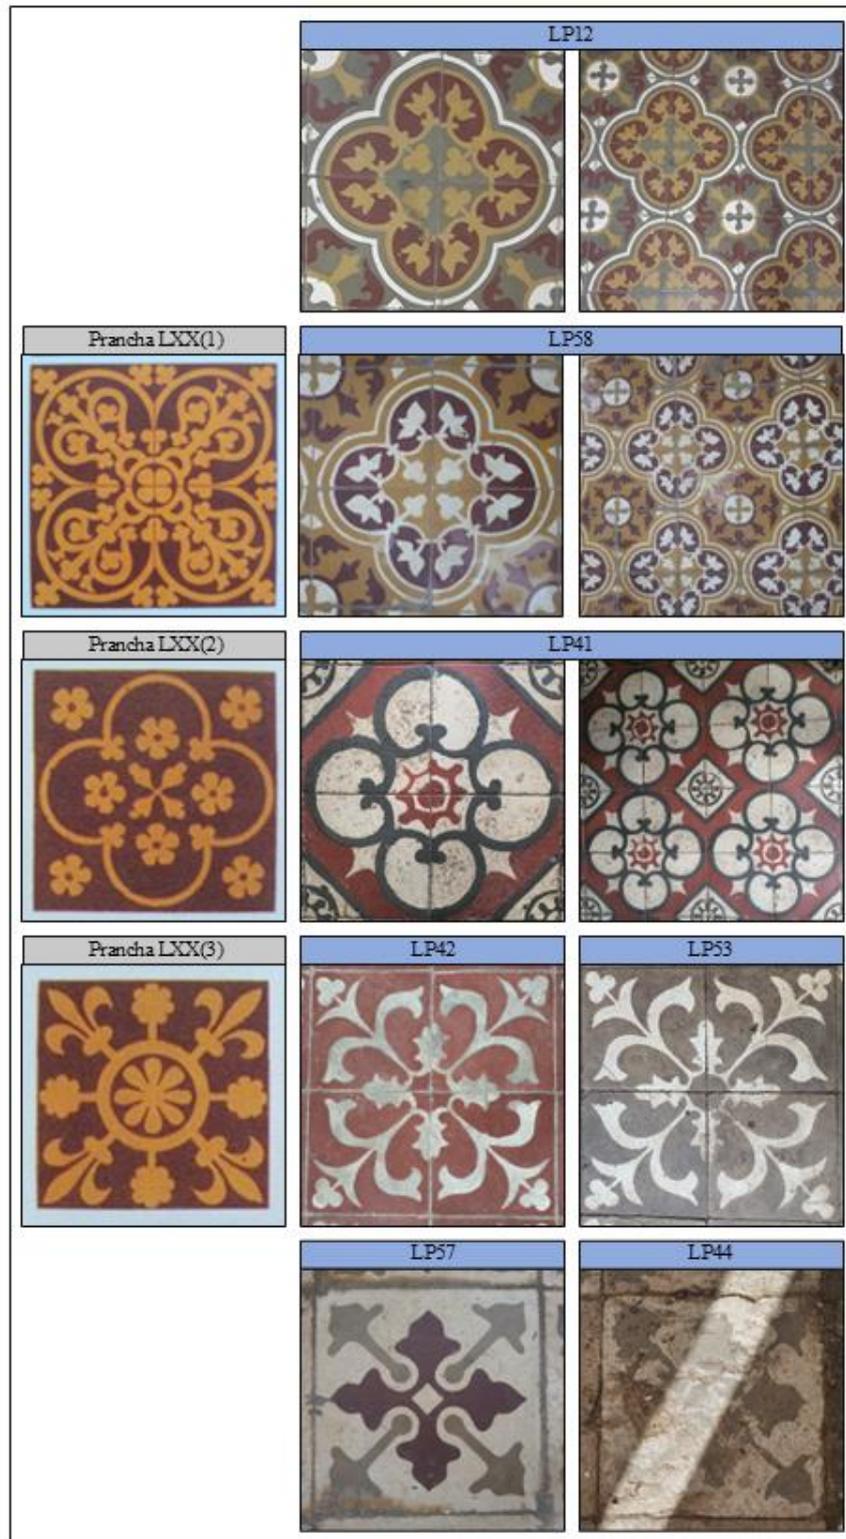
Quadro de Imagens 24: Ladrilhos e Pranchas de ornamento medieval

Quanto à analogia com o ornamento medieval, é a mais recorrente, sendo encontradas relações em sete ladrilhos padrão (Quadro de Imagens 24). Foi possível relacionar as peças com três pranchas de Jones. Com as pranchas LXX(1) e LXX(2), pelo desenho de elementos de quadrilóbulos (desenho formado por quatro arcos que se interseccionam) como figura central do módulo e florais, folhagens e símbolos heráldicos são também vistos nos ladrilhos LP12, localizado no NAC-UFPB, LP58, localizado à Av. João da Mata, nº 203 e LP41, na Rua das Trincheiras, nº 700. Quanto à Prancha LXX(3) se observa um módulo com elementos que se projetam nas duas direções da vertical, duas direções da horizontal, e em quatro direções verticais, e os motivos medievais de heráldica, folhagem e espigões também são representados nos ladrilhos L42 e L44, situados na R. das Trincheiras, 700 e LP53 e LP57 situados na Av. João da Mata, 203.

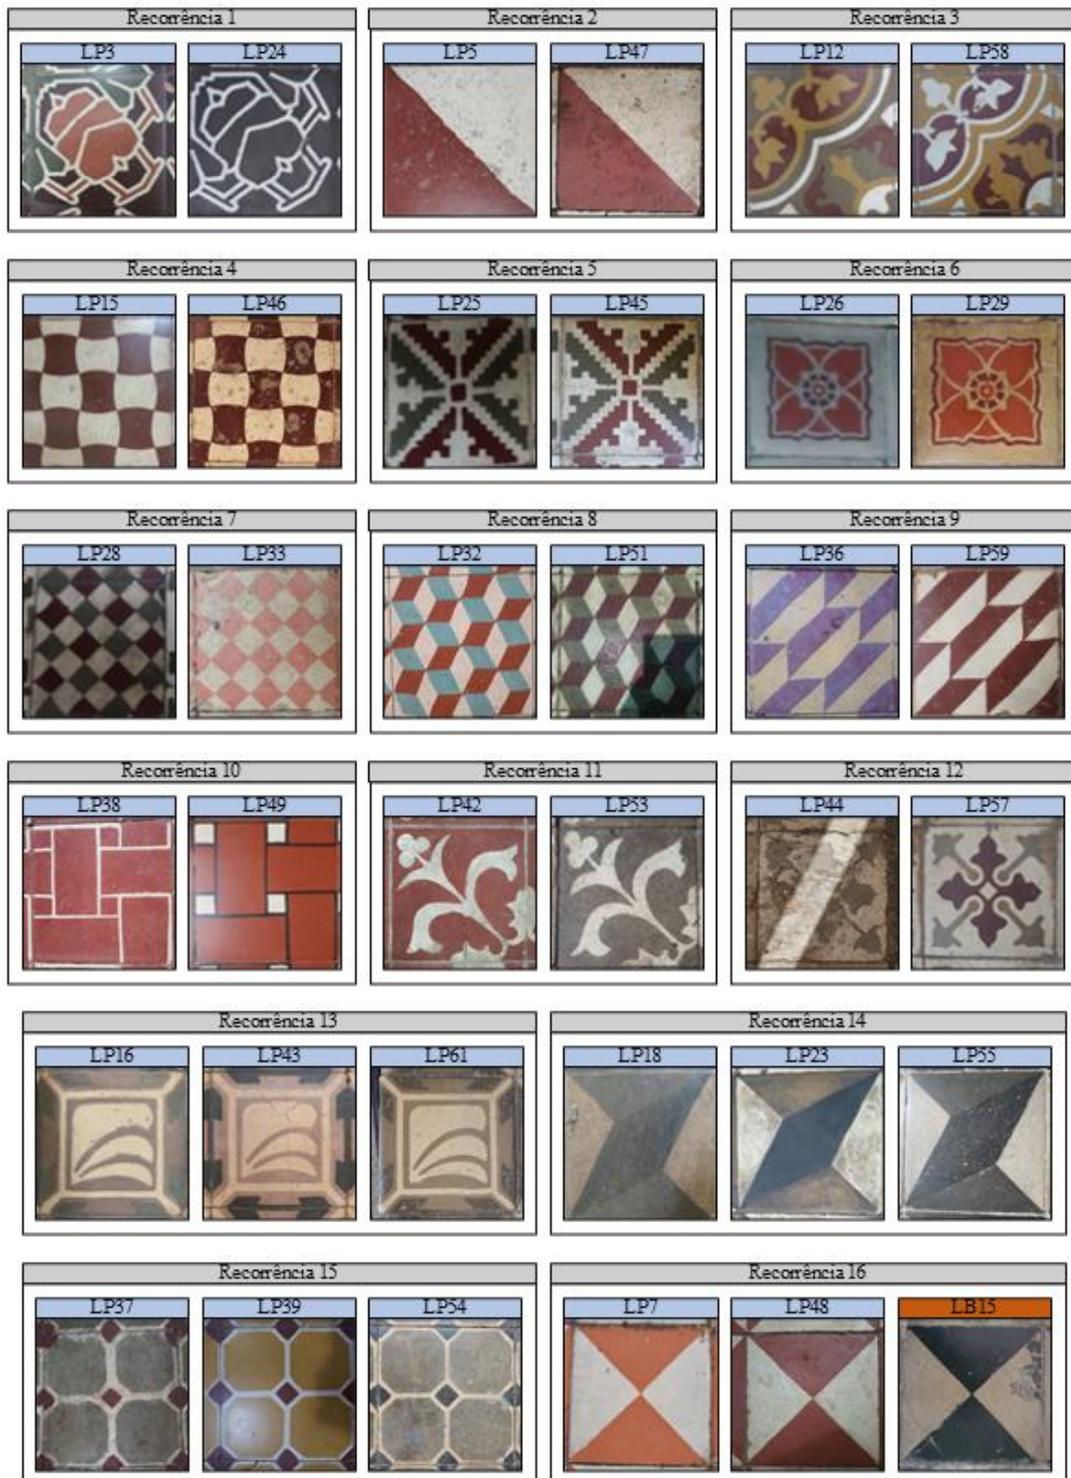
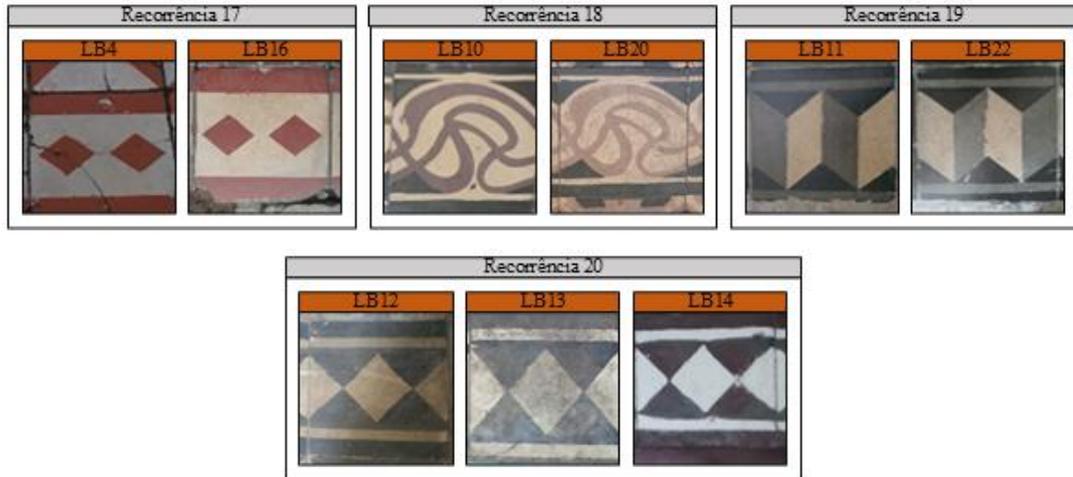
Quadro de Imagens 26: Recorrências de desenhos em ladrilhos

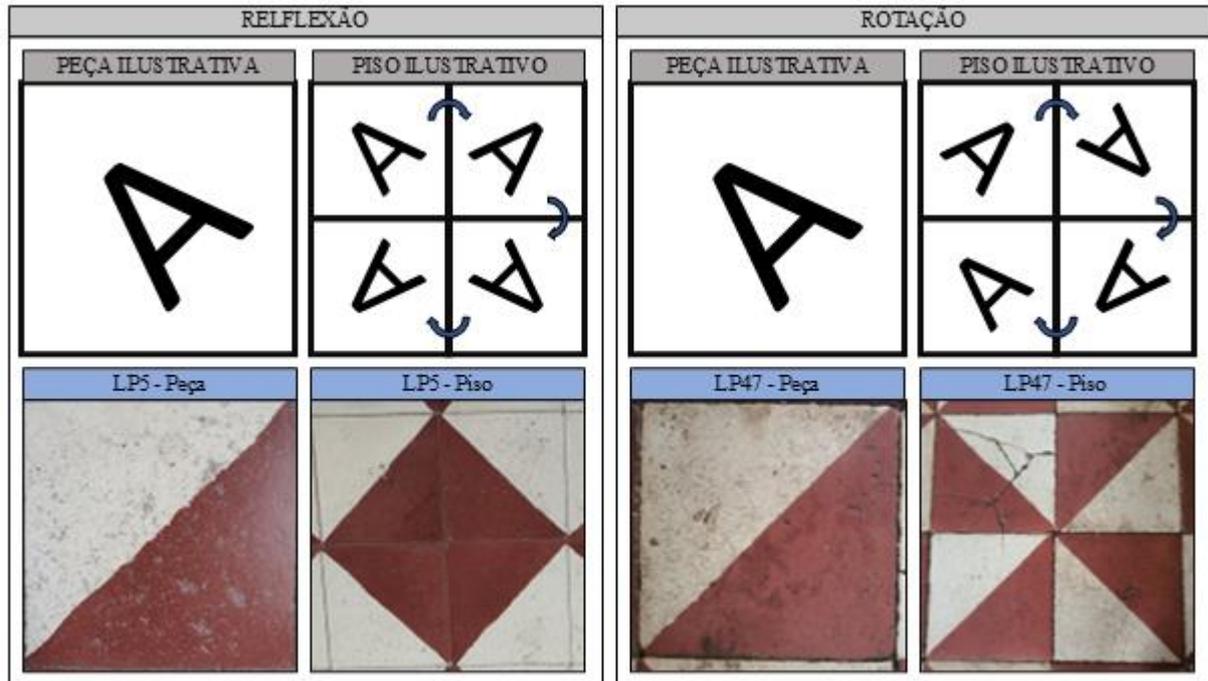
Quadro de Imagens 27: Exemplos de Reflexão (esquerda) e Rotação (direita)

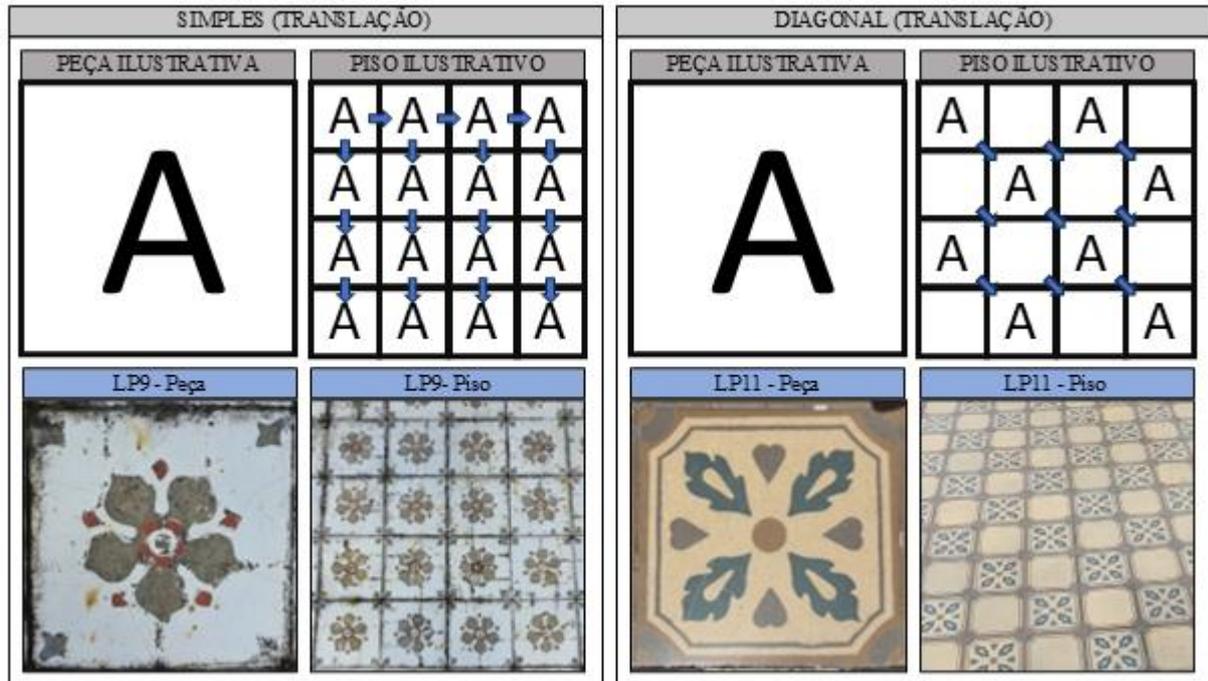
Quadro de Imagens 28: Exemplos de Translação Simples (esquerda) e Diagonal (direita)

Translação: acontece quando a peça é paginada sempre na mesma posição em um eixo. Entretanto é um conceito do *Design* de Superfície que possui mais de uma variação. Para esse estudo foram identificadas três maneiras através das quais ela pode ocorrer:

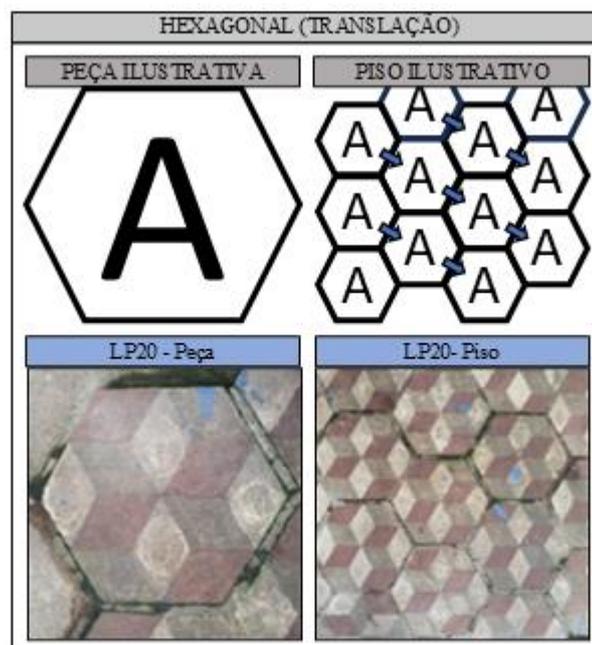
Quadro de Imagens 29: Exemplo de Translação Hexagonal

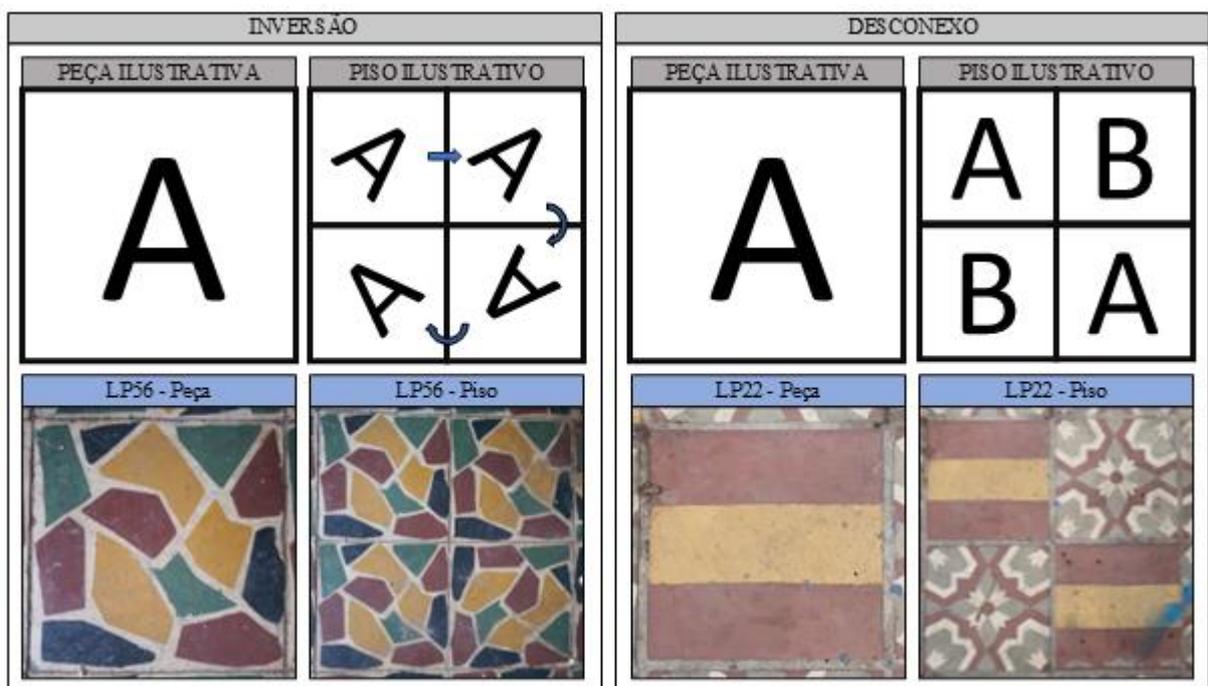
Quadro de Imagens 30: Exemplos de Inversão (esquerda) e de ladrilhos Desconexos (direita)

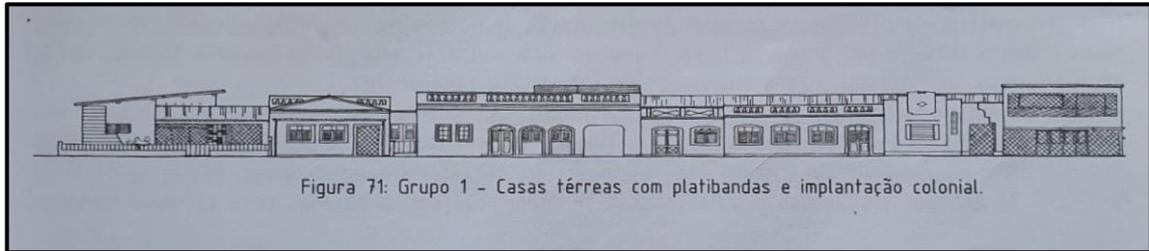
Figura 26: Desenhos de imóveis do Grupo 1

O Grupo 1 corresponde a casas térreas, com piso mais próximo ao nível da rua. , ocupam o lote de forma que a fachada frontal é mais comprida e a distância para os fundos é mais estreita, também tinham a implantação colonial, ou seja, sem recuos (Figura 26). Outro fator importante é que devido largura da fachada o telhado ocorria em duas águas com as caídas para os limites laterais. Esse grupo é considerado como o mais antigo precedendo a década de 1920.

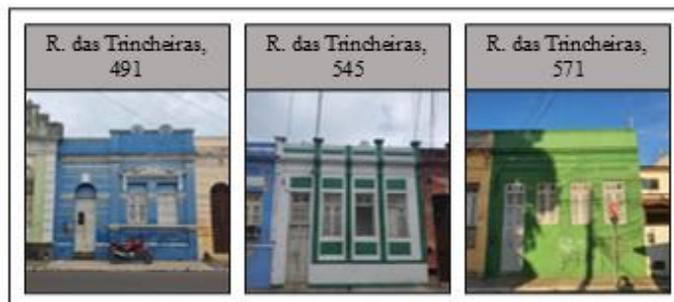
Quadro de Imagens 31: Imóveis do Grupo 2

O Grupo 2, corresponde às residências construídas pela classe média nas décadas de 1920 e 1930. Sua principal característica é o fato de apresentarem uma implantação remanescente colonial, ou seja, geminada, mas diferentemente do Grupo 1, tem uma dimensão menor na largura da fachada e maior na profundidade. Nesse caso também se observam fachadas tratadas ao gosto eclético predominante na época. Para garantir a privacidade do interior do imóvel em relação à rua, a elevação do piso foi a solução encontrada, procurando remeter à ideia do sobrado colonial. Sobre esta categoria Chaves e Tinem (2006, p. 234) afirmam “As cornijas, platibandas e linhas básicas de composição são exploradas como recursos formais. Nas casas um pouco mais abastadas, as entradas são calçadas e alguns elementos decorativos são incorporados, mas a implantação no lote continua seguindo os padrões coloniais.”. As residências representantes deste grupo são as de nº 491, nº 545 e nº 571, respectivamente (Quadro de Imagens 31).
