**A RUA DAS TRINCHEIRAS ... E DOS LADRILHOS:
PAVIMENTANDO MEMÓRIAS DA PARAHYBA**

Trabalho de Conclusão do Curso de Graduação em Arquitetura e Urbanismo da Universidade Federal da Paraíba, elaborado como requisito para a obtenção do grau de arquiteto e urbanista.

JOÃO PESSOA – PB
Outubro de 2024

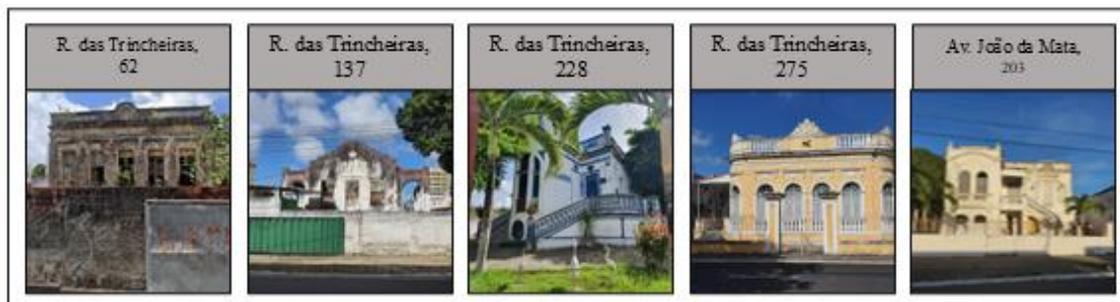
Quadro de Imagens 33: Imóveis do Grupo 4

primeiro grupo onde se inicia também uma preocupação com as fachadas laterais (CHAVES e TINEM, 2006, p. 236-7). Esse é o grupo que apresenta mais imóveis com ladrilhos, somando um total de cinco: são eles nº 62, nº 137, nº 228 e nº 275, e o imóvel nº 203 na Av. João da Mata (Quadro de Imagens 33).

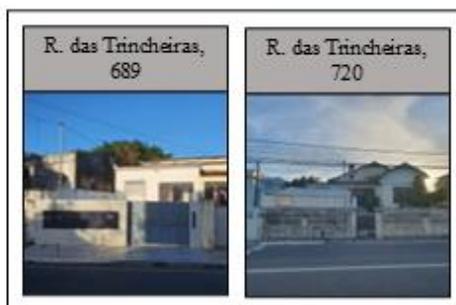
Quadro de Imagens 35: Imóveis do Grupo 7

Já o Grupo 7 está cronologicamente mais apartado dos demais grupos, datando da década de 1950. Este conjunto engloba edificações que possuem uma implantação e soluções construtivas mais práticas, voltadas para a funcionalidade e para o melhor condicionamento térmico. É comum a presença de terraços protegidos por gradis, janelas basculantes e telhados desencontrados que permitam a abertura para iluminação e ventilação (CHAVES e TINEM, 2006, p. 239). Os exemplares identificados, podem já ter sido bastante modificados exteriormente e atualmente não possuem tanta expressão ornamental, entretanto ainda mostram a resiliência do ladrilho hidráulico, enquanto elemento ornamental mesmo num período que adornos ecléticos caíam em desuso. Os exemplares mencionados são o nº 689 e nº 720 da R. das Trincheiras (Quadro de Imagens 35).

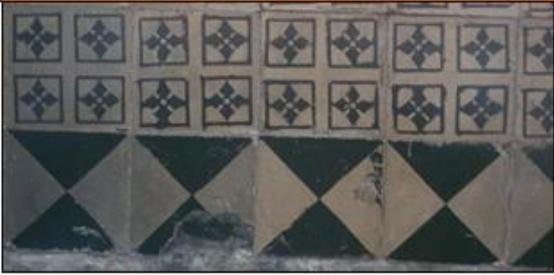
LB15	Endereço: R. das Trincheiras, 571	Ano de Registro: 2024
	Construção: 1920-40	Cantoneira: Não
	Localização no lote: Interior	Motivo: Geométrico

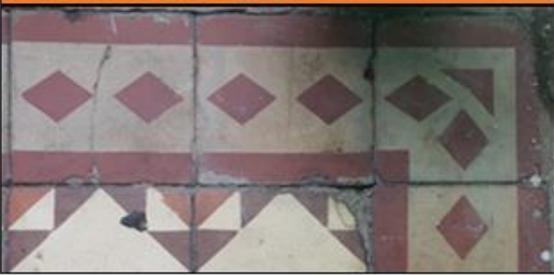
LB16	Endereço: R. das Trincheiras, 663	Ano de Registro: 2024
	Construção: 1920-40	Cantoneira: Sim
	Localização no lote: Exterior	Motivo: Geométrico

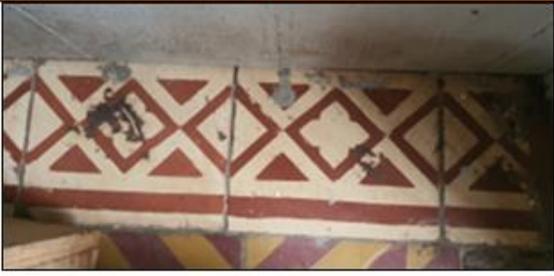
LB17	Endereço: R. das Trincheiras, 663	Ano de Registro: 2024
	Construção: 1920-40	Cantoneira: Não
	Localização no lote: Interior	Motivo: Geométrico

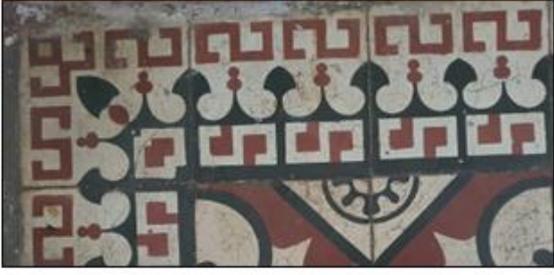
LB18	Endereço: R. das Trincheiras, 700	Ano de Registro: 2024
	Construção: 1920-40	Cantoneira: Sim
	Localização no lote: Interior	Motivo: Geométrico
