# ARTE EM FERRO:

um registro dos ornamentos na arquitetura residencial  
do Centro Histórico da cidade de João Pessoa

UNIVERSIDADE FEDERAL DA PARAÍBA  
CENTRO DE TECNOLOGIA  
CURSO DE ARQUITETURA E URBANISMO

Trabalho de Conclusão de Curso apresentado ao Curso de Bacharelado em Arquitetura e Urbanismo da Universidade Federal da Paraíba como requisito parcial para obtenção do título de Bacharela em Arquitetura e Urbanismo.

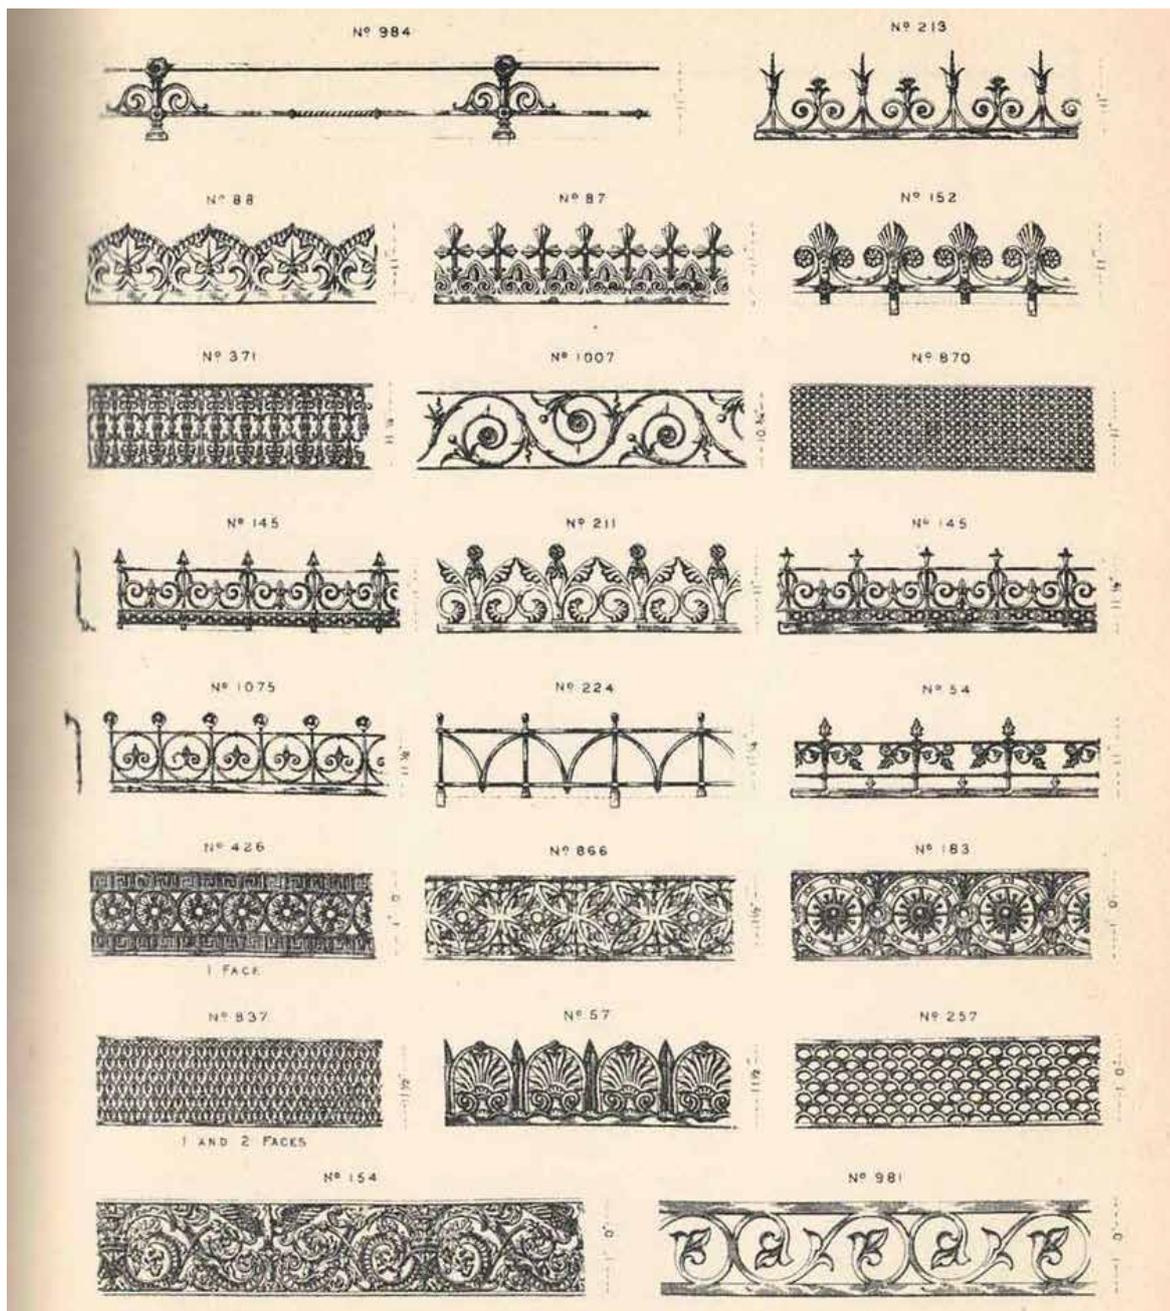
**Figura 14.** Página de um catálogo da MacFarlane & Co. com gradis em ferro. Fonte: UK Architectural Heritage <<https://uk-heritage.co.uk/shop/pair-of-antique-marble-top-console-tables/>>. Acesso em: 03 de jan. de 2025.

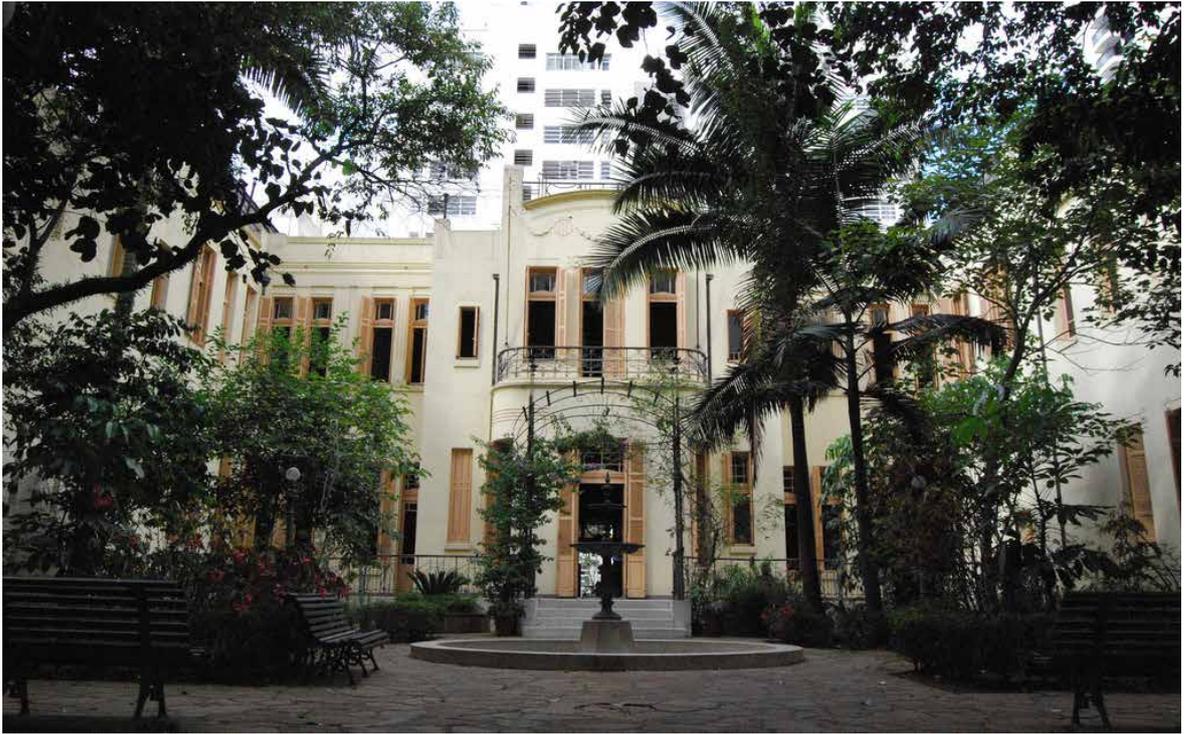
**Figura 23.** Fachada da Vila Penteados em São Paulo, Brasil. Fonte: Projeto Brasil França <<https://projetoBrasilFranca.wordpress.com/2010/06/14/vila-penteados-a-maior-mansao-art-nouveau-do-brasil-sao-paulo/>>. Acesso em: 03 de jan. de 2025.

No Brasil, o *Art Nouveau* começou a ganhar força na virada do século XX, especialmente nas cidades com expressivo desenvolvimento econômico, como é o caso do Rio de Janeiro e de São Paulo (Figuras 23 e 24). A ornamentação, frequentemente inspirada na flora e fauna brasileiras, trouxe um toque singular ao estilo, ressaltando a busca por uma identidade nacional que se refletia nas artes.

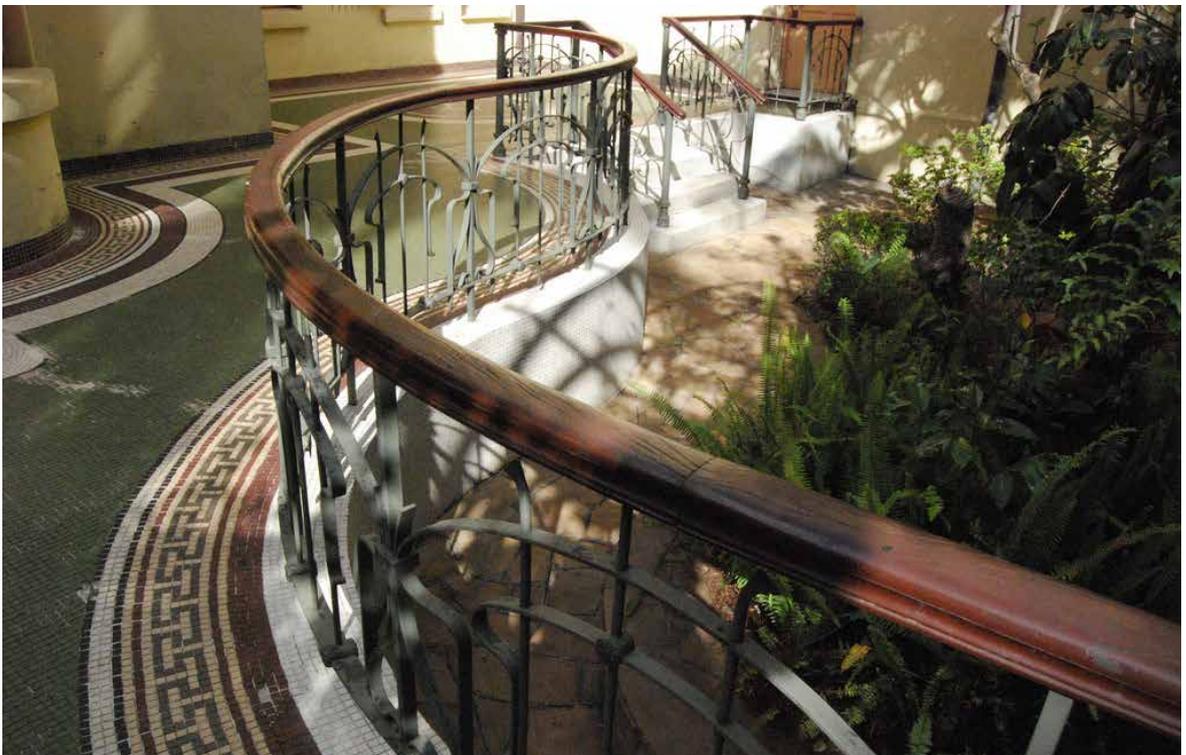
**Figura 24.** Detalhe do guarda-corpo em ferro da Vila Penteados, em São Paulo, Brasil. Fonte: Projeto Brasil França <<https://projetoBrasilFranca.wordpress.com/2010/06/14/vila-penteados-a-maior-mansao-art-nouveau-do-brasil-sao-paulo/>>. Acesso em: 03 de jan. de 2025.

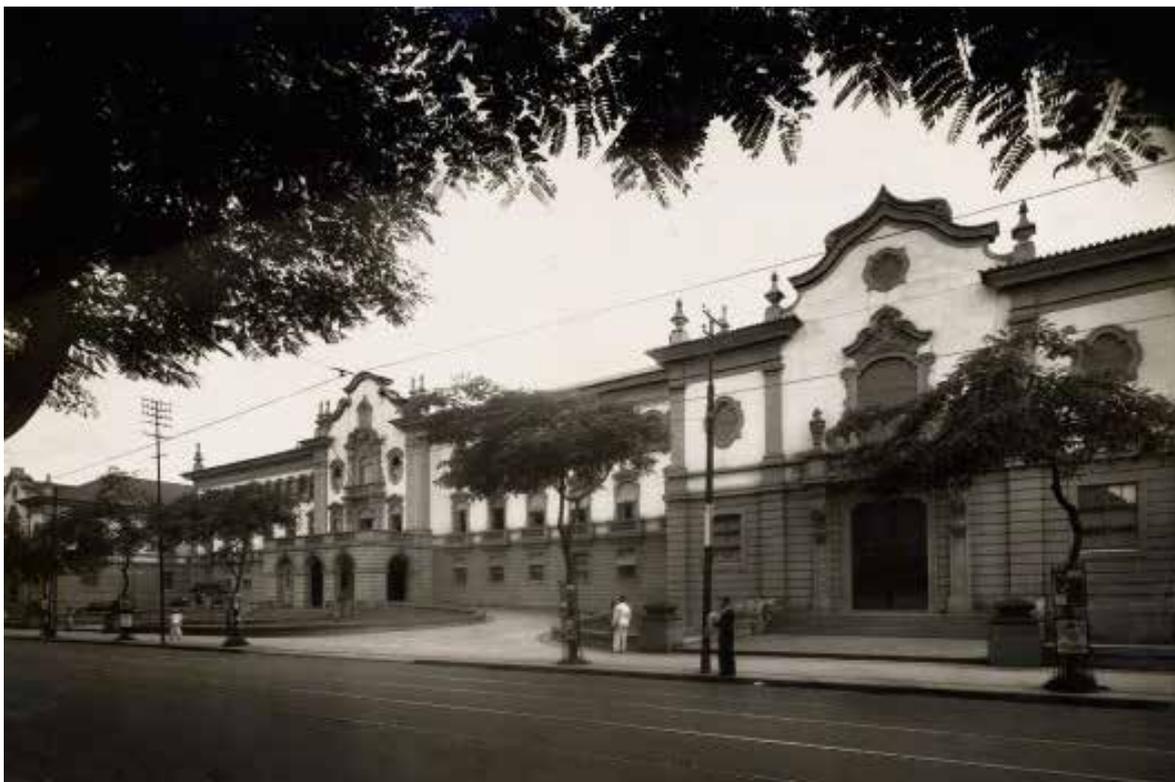
**Figura 26.** Prédio da Escola Normal, no Rio de Janeiro, Brasil. Fonte: Arquivo Nacional/Wikicommons <<https://vitruvius.com.br/revistas/read/arquitextos/24.279/8870>>. Acesso em: 03 de jan. de 2025.

influenciados pela arquitetura portuguesa colonial, incorporaram elementos como azulejos, varandas de madeira, telhados de duas águas, entre outros, criando assim uma linguagem que ressoava com a história nacional (Figura 26). Para Lemos (1989, p. 65), foi um “modismo estilístico onde estavam estilizados os elementos de composição próprios do barroco português”.

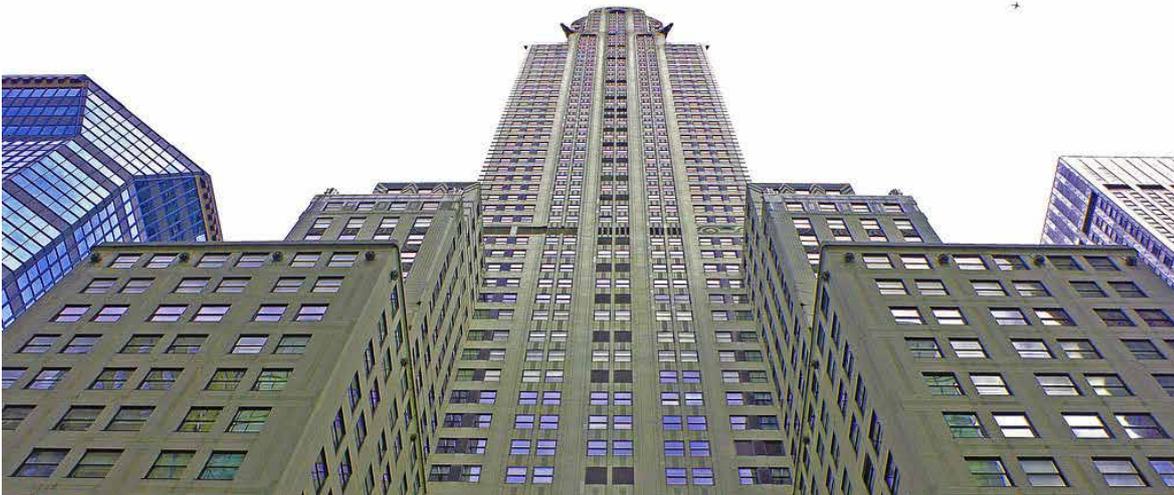
**Figura 27.** Chrysler Building, em Nova Iorque, Estados Unidos. Fonte: ArchDaily <<https://www.archdaily.com.br/br/971344/o-que-e-arquitetura-art-deco>>. Acesso em: 03 de jan. de 2025.

Essa linguagem ficou marcada pelo uso de motivos figurativos estilizados e formas curvas aerodinâmicas, estando amplamente ligada a maquinários e grandes navios. A monumentalidade era alcançada através de composições volumétricas com elementos cilíndricos, arredondados e planos verticais ou horizontais, utilizando em muitos casos a técnica do escalonamento nas fachadas (Figura 27).

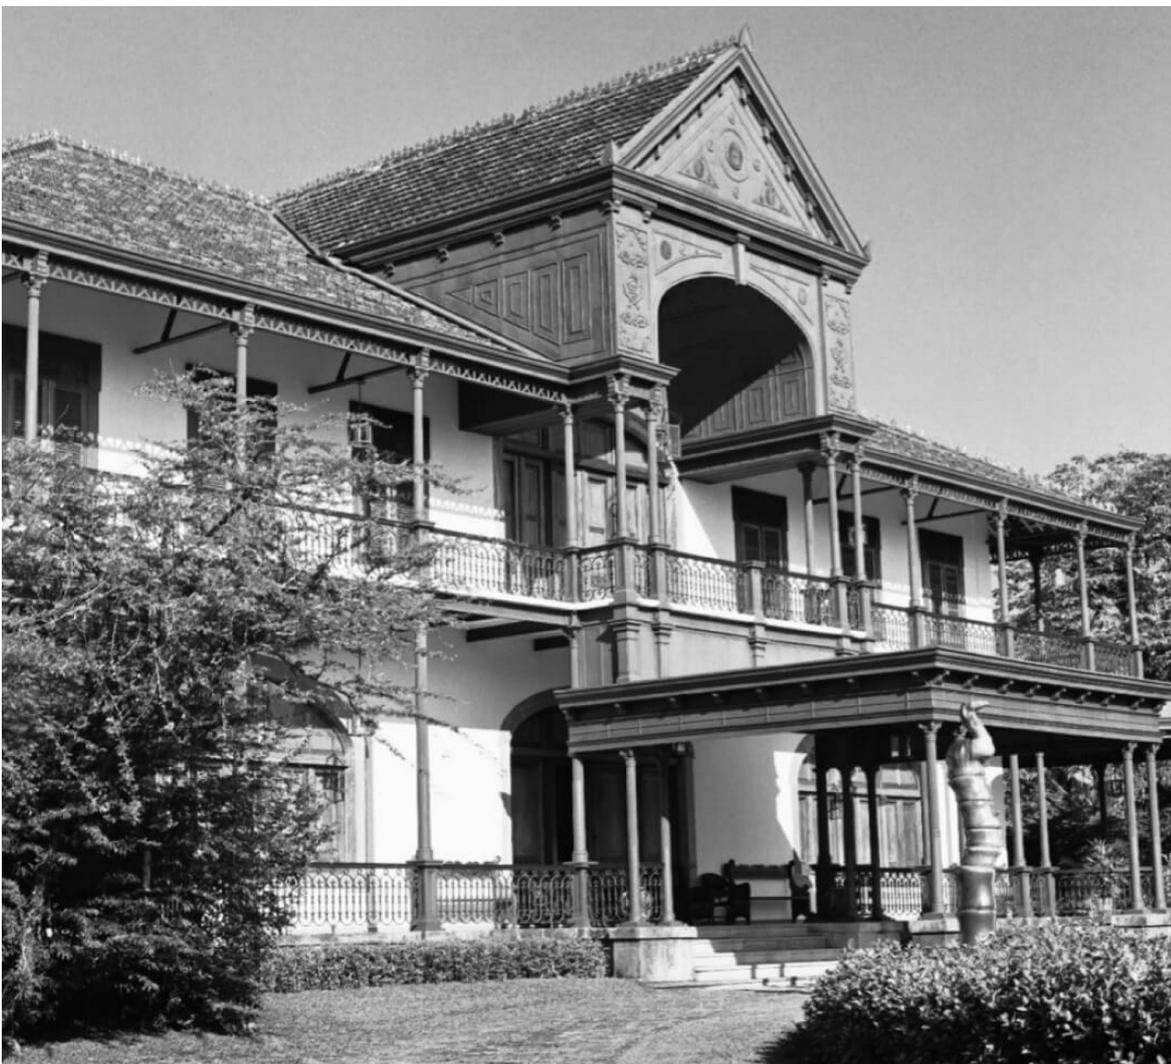
**Figura 29.** Residência em ferro erguida no final do século XIX para a família de Francisco do Rêgo Barros de Lacerda, em Recife, um exemplar pouco comum no Brasil. Fonte: Jornal do Commercio <<https://digital.jc.uol.com.br/edicao?ed=2212&materia=85431>>. Acesso em: 03 de jan. de 2025.

Antes disso, sua utilização limitava-se a ferramentas e outros itens triviais. A depressão que se abateu sobre a economia britânica no século XIX, que possuía grande influência sobre os demais países na exportação do produto, resultou em uma maior agressividade comercial e no imperialismo como forma de sobrevivência do capitalismo industrial. Segundo Silva (1986, p. 21), data desse mesmo período a ocorrência da importação dos primeiros edifícios em ferro no Brasil. Estações ferroviárias, pavilhões, mercados públicos abertos e fechados, mobiliários urbanos e componentes arquiteturais, como gradis, portões, guarda-corpos e luminárias, foram alguns das tipologias que fizeram parte do repertório arquitetônico brasileiro do referido período (Silva, 1986, p. 88) (Figuras 29 e 30).

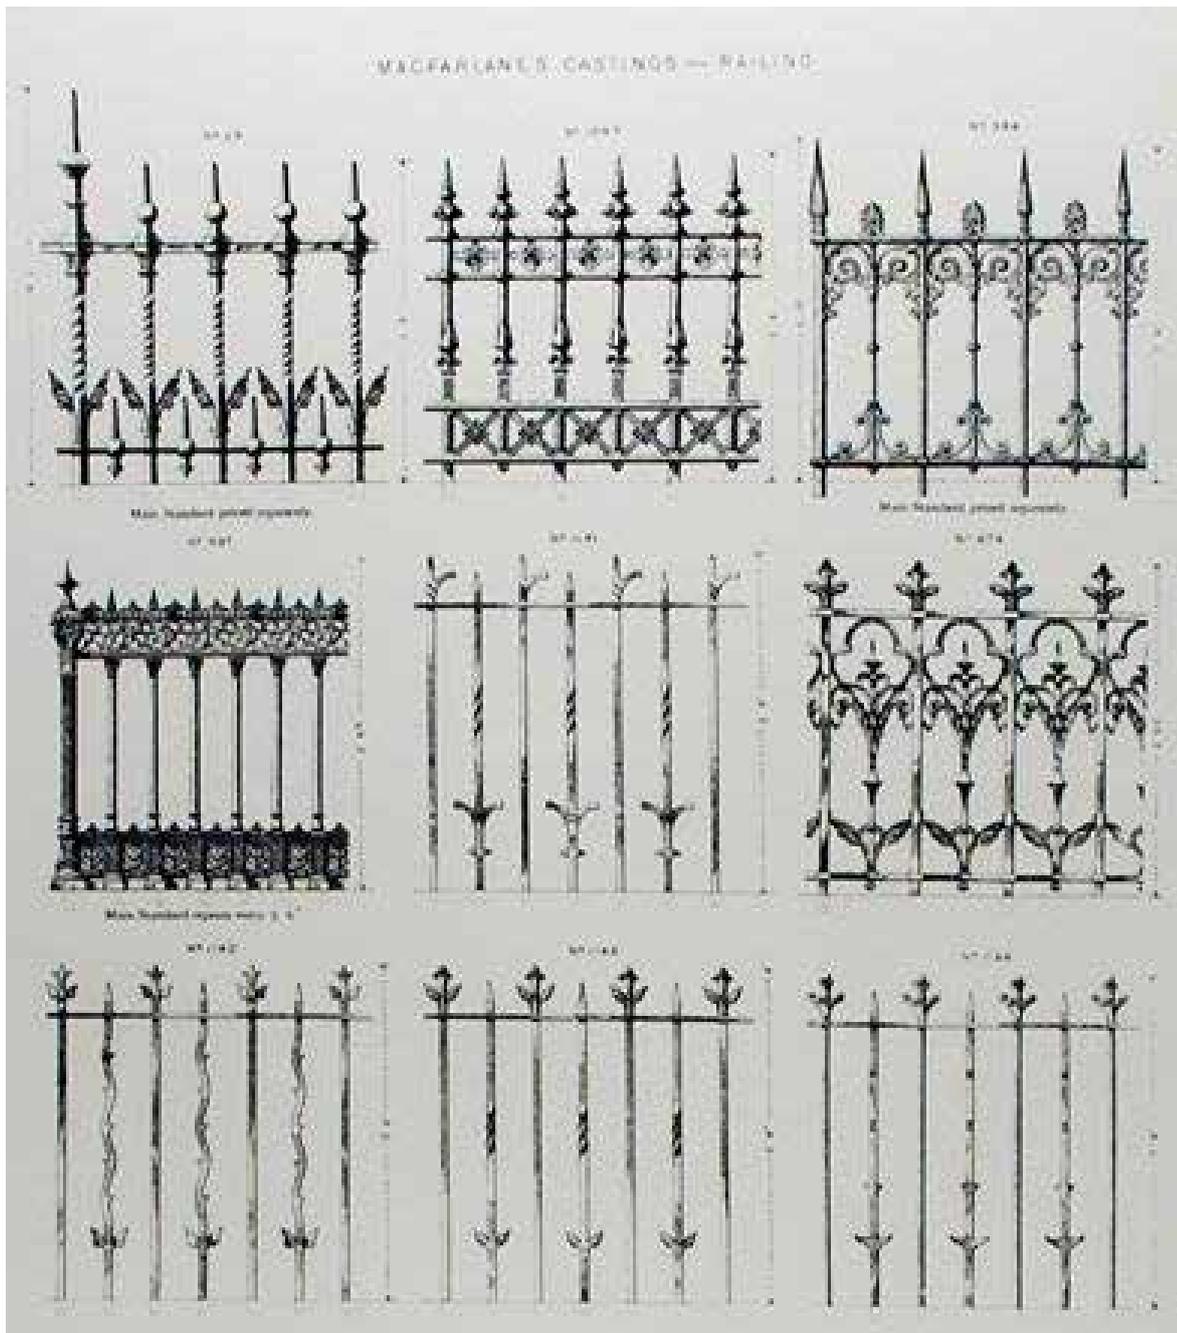
**Figura 31.** Exemplos de gradis em ferro contidos em catálogo da MacFarlane & Co. Fonte: UK Architectural Heritage <<https://uk-heritage.co.uk/shop/pair-of-antique-marble-top-console-tables/>>. Acesso em: 03 de jan. de 2025.

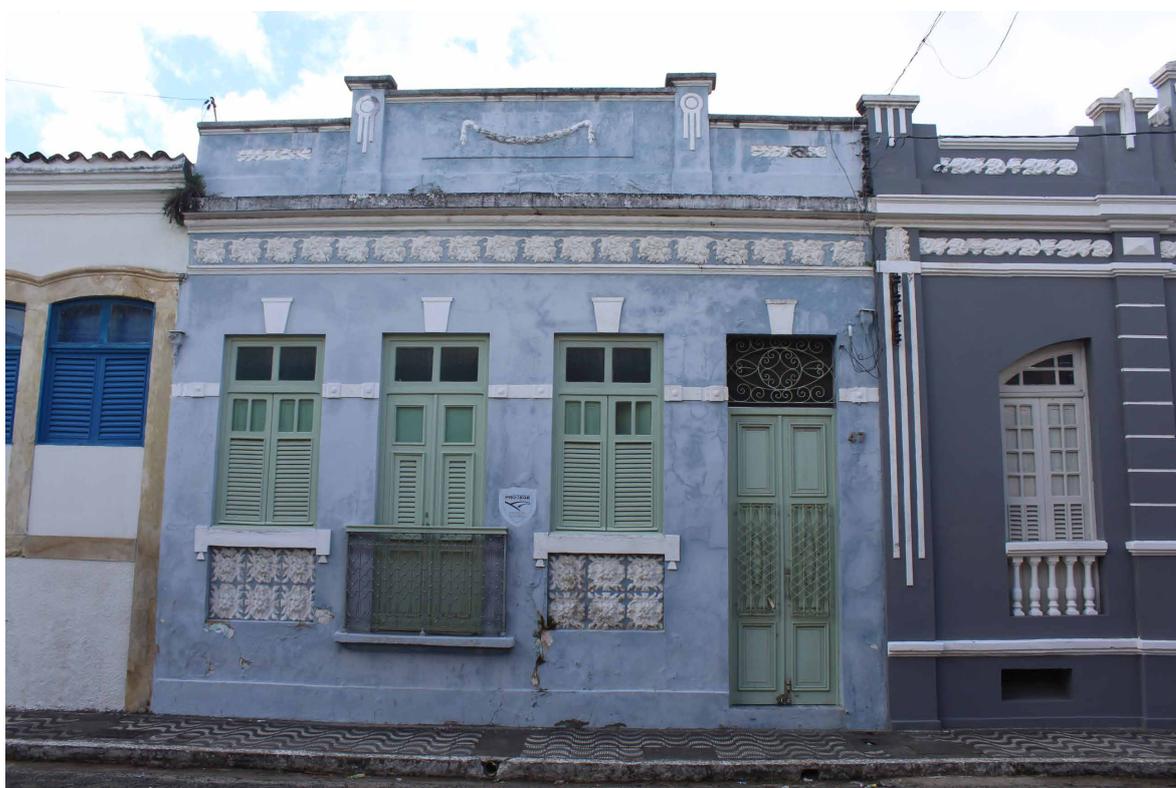
**Figura 37.** Fachada principal do imóvel localizado na Rua Duque de Caxias, 47, Centro. Ficha de levantamento e análise da edificação e seus ornamentos nº 25. Fonte: Acervo Máisa A. A. de Sousa Gomes, 2019.

A implantação e a volumetria desse grupo ainda seguiam o modelo colonial a partir de lotes estreitos e fundos (Figura 37). No entanto, algumas pequenas evoluções foram sendo feitas em virtude do novo contexto urbano, como por exemplo, aquelas relacionadas ao direcionamento das águas dos beirais, que não mais poderiam lançar água de chuva sobre as ruas, e o surgimento dos porões altos (Azevedo; Moura Filha; Gonçalves, 2016, p. 115).

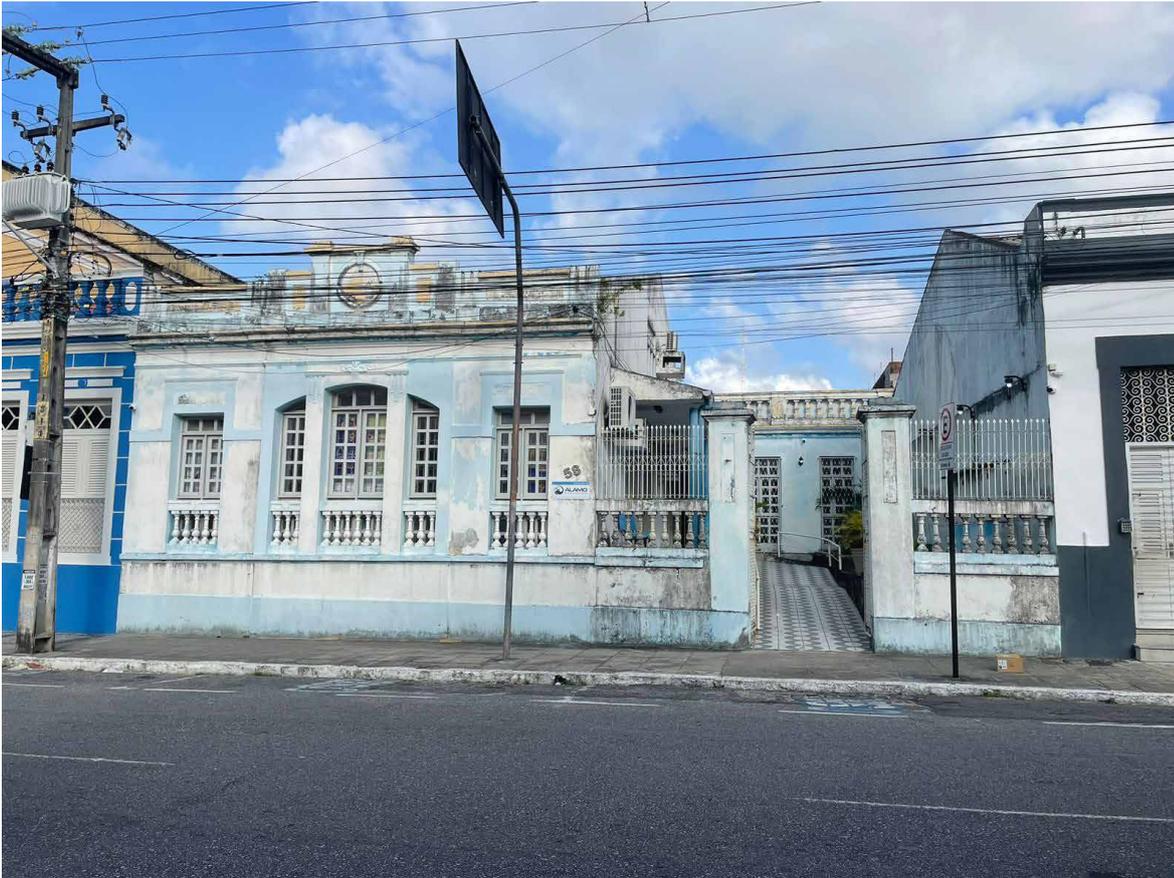
**Figura 38.** Fachada principal do imóvel localizado na Praça Dom Adauto, 58, Centro. Ficha de levantamento e análise da edificação e seus ornamentos nº 18. Fonte: Acervo Máisa A. A. de Sousa Gomes, 2024.

da arquitetura residencial desse período. Através desse recurso foi possível criar outras espacialidades, com corredores e alpendres, que ajudavam na iluminação e ventilação dos cômodos, além de embelezar a entrada. De início, eram alocados apenas em uma das laterais do lote (Figura 38). Essas edificações também foram marcadas por “platibanda recortada e ornamentada, janelas amplas e tripartidas, balcões com balaústres, frisos, pilastras e sobrevergas com elementos decorativos (Azevedo; Moura Filha; Gonçalves, 2016, p. 118).

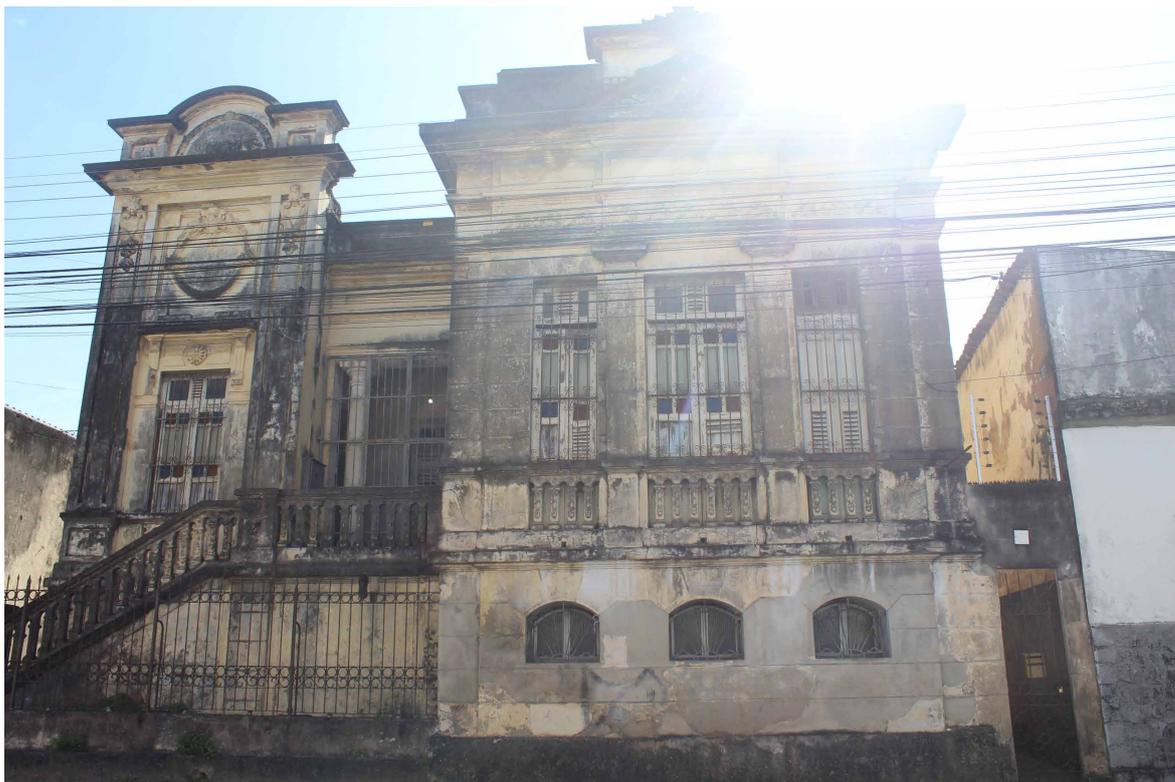
**Figura 39.** Fachada principal do imóvel localizado na Rua das Trincheiras, 482, Trincheiras. Ficha de levantamento e análise da edificação e seus ornamentos nº 37. Fonte: Acervo Maísa A. A. de Sousa Gomes, 2019.

Nas áreas de expansão da cidade, a exemplo dos novos bairros de Tambiá e Trincheiras, além da presença da edificação com recuo lateral e no limite frontal do lote, existem aquelas que já apresentam os dois recuos laterais, podendo estar sobre porão alto (Figura 39). Também surgem nessas áreas outros tipos de edificação, como os conjuntos compostos por duas até quatro casas geminadas. Azevedo, Moura Filha e Gonçalves (2016, p. 125), sobre esse tipo em específico, supõem que “destinavam-se a mais de um núcleo de uma mesma família ou eram construídas para alugar”.

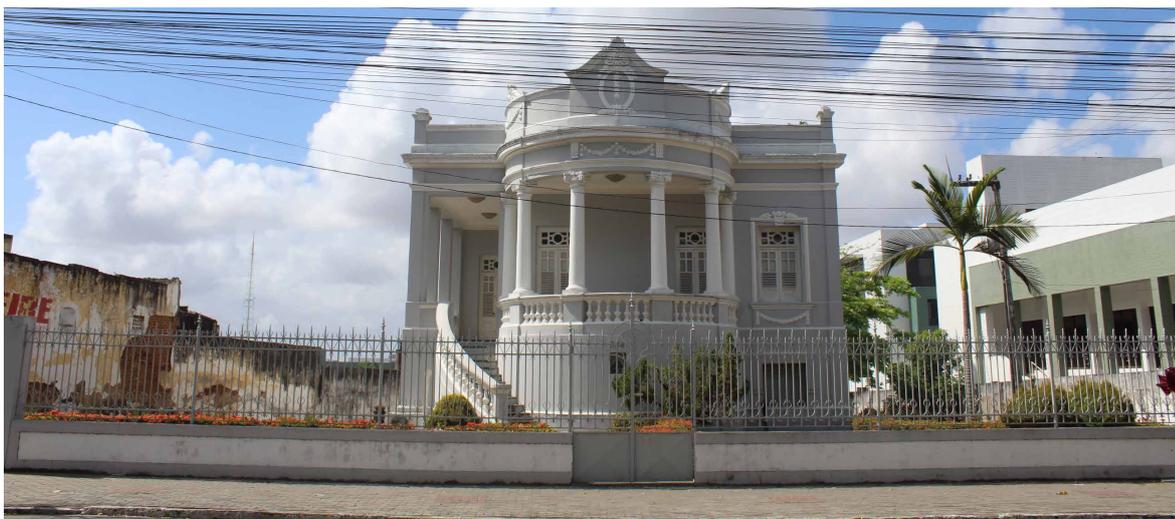
**Figura 40.** Fachada principal do imóvel localizado na Rua Deputado Odon Bezerra, 334, Centro. Ficha de levantamento e análise da edificação e seus ornamentos nº 13. Fonte: Acervo Máisa A. A. de Sousa Gomes, 2019.

Além dessas tipologias, havia ainda nesses bairros, que foram a morada da elite paraibana do início do século XX, os palacetes. Na arquitetura residencial do referido período eles representam uma fase marcada pela exibição de status social e pela forte influência de algumas linguagens, especialmente o ecletismo e o *Art Nouveau*, refletindo o desejo da classe alta de se aproximar do gosto europeu. Os palacetes eram construídos soltos nos lotes. Além dos recuos laterais e frontais, do uso de varandas, jardins e alpendres eram comuns. Uma novidade era o acesso para o automóvel, que “era tratado com a ênfase necessária para evidenciar que o proprietário detinha este precioso símbolo de riqueza” (Figura 40) (Moura Filha; Rodrigues, 2016, p. 141).

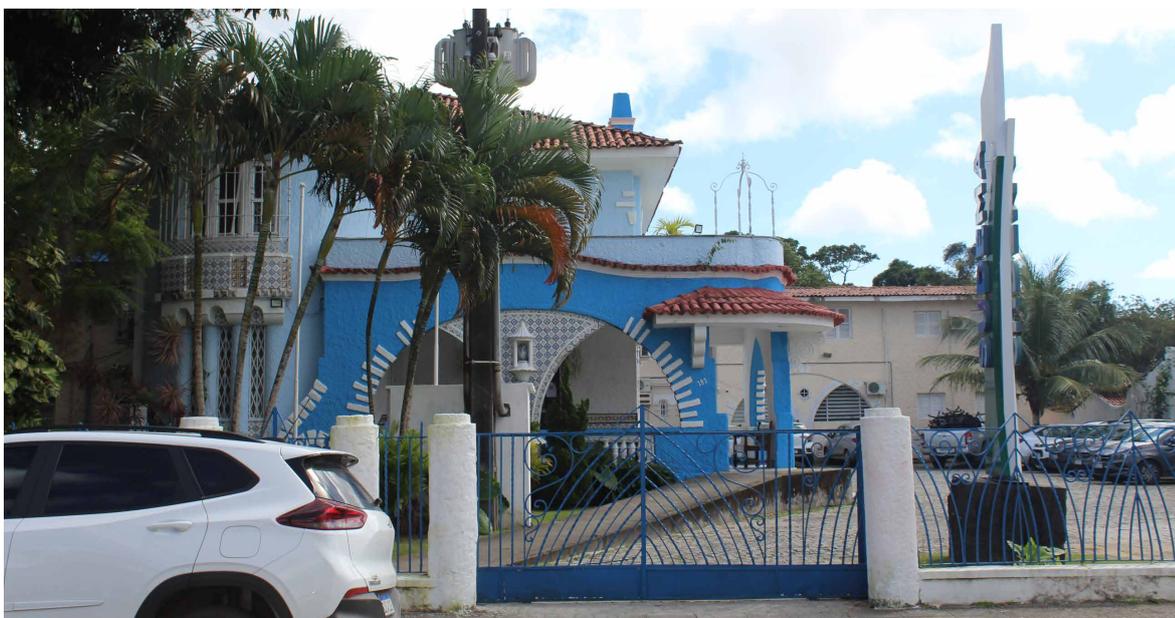
**Figura 41.** Fachada principal do imóvel localizado na Avenida Monsenhor Walfredo Leal, 181, Tambiá. Ficha de levantamento e análise da edificação e seus ornamentos nº 03. Fonte: Acervo Máisa A. A. de Sousa Gomes, 2019.

Por fim, os bangalôs (Figura 41) chegaram ao Brasil no século XX por meio

da influência do cinema hollywoodiano, de catálogos de construção e publicações similares, face à divulgação do estilo de vida americano. Eles constituem uma tipologia de edificação que se popularizou na década de 1930, nas áreas de expansão urbana na direção leste de João Pessoa, em torno da Lagoa, muitas vezes trazendo características do neocolonial hispano-americano na sua versão *mission style* (Cavalcanti Filho; Torres; Elias, 2016, p. 203-204). São caracterizados como residências providas de quatro recuos no lote, térreas, compactas e planta funcional (Cavalcanti Filho; Torres; Elias, 2016, p. 200).

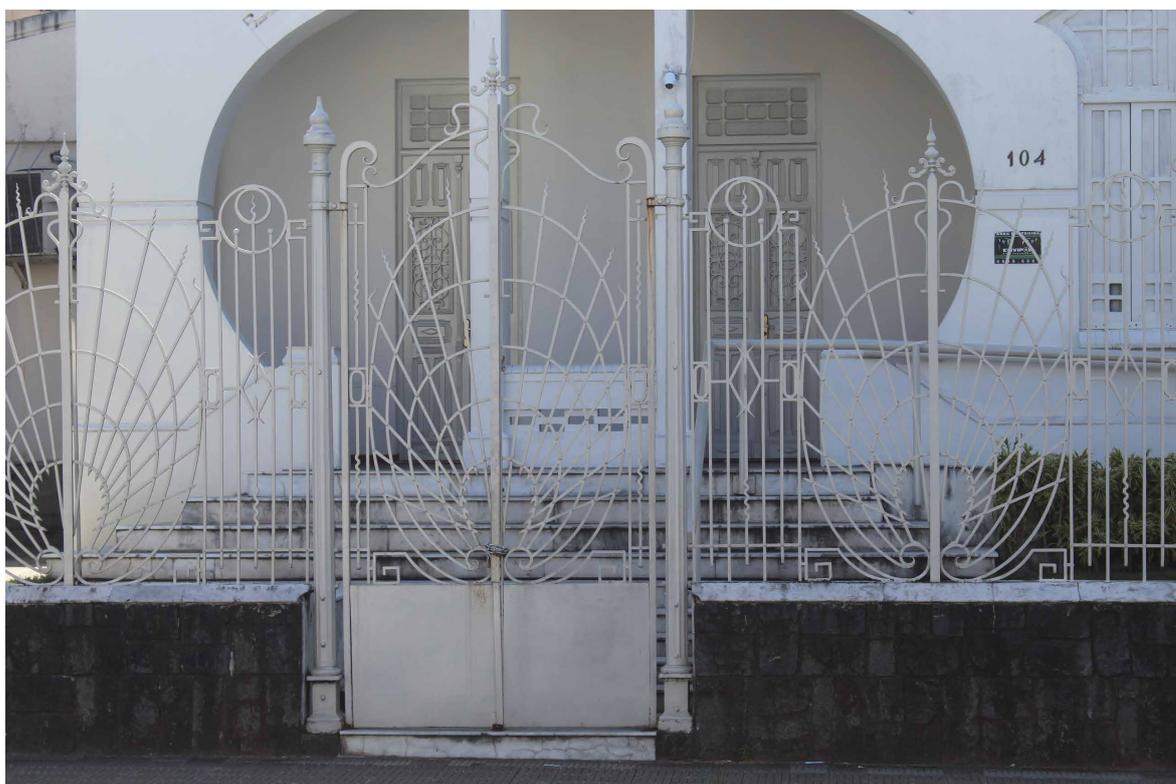
**Figura 43.** Gradil frontal e portão do imóvel localizado na Rua das Trincheiras, 104, Trincheiras. Ficha de levantamento e análise da edificação e seus ornamentos nº 29. Fonte: Acervo Máisa A. A. de Sousa Gomes, 2019.

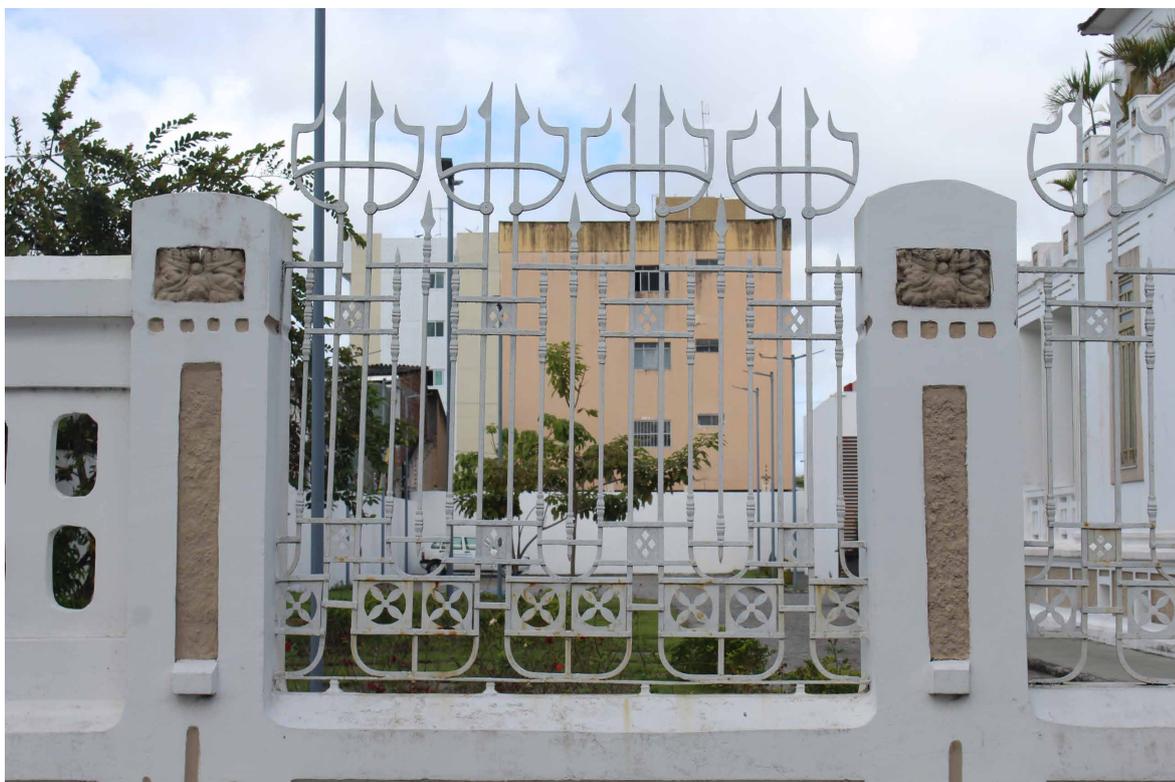
**Figura 44.** Gradil frontal do imóvel localizado na Avenida Dom Pedro I, 92, Centro. Ficha de levantamento e análise da edificação e seus ornamentos nº 02. Fonte: Acervo Máisa A. A. de Sousa Gomes, 2019.

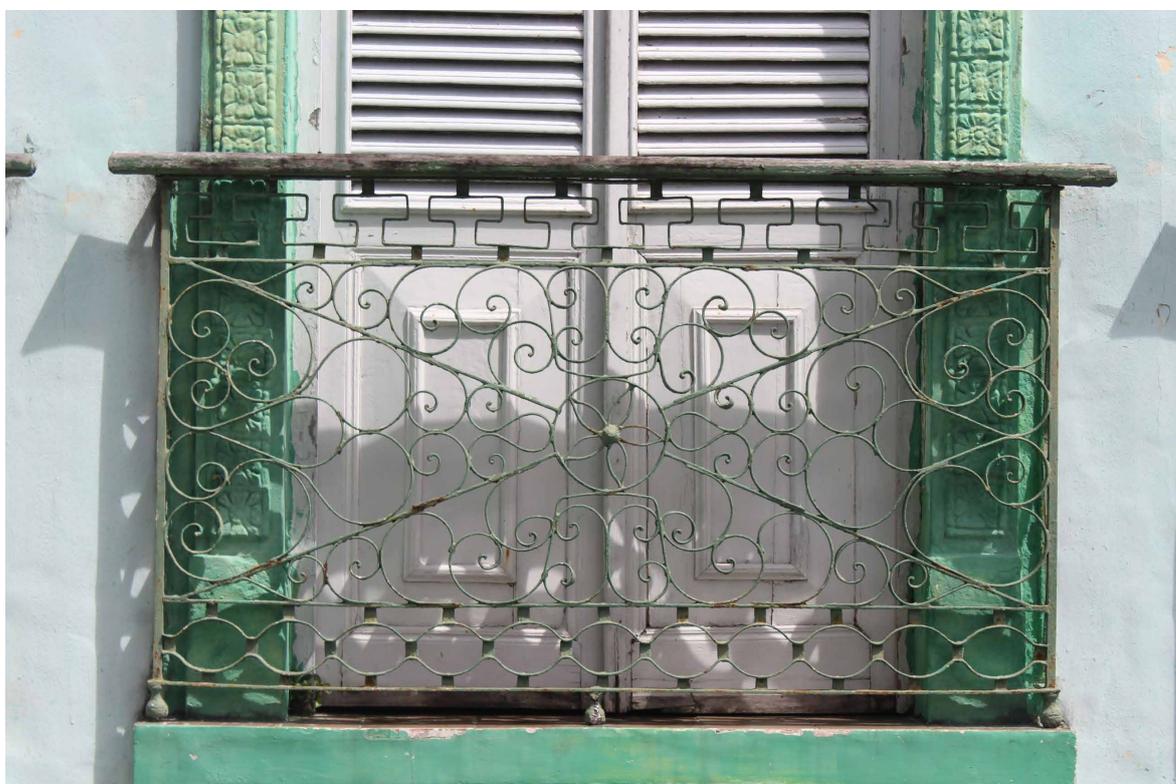
**Figura 45.** Guarda-corpo do imóvel localizado na Avenida General Osório, 164, Centro. Ficha de levantamento e análise da edificação e seus ornamentos nº 07. Fonte: Acervo Máisa A. A. de Sousa Gomes, 2019.

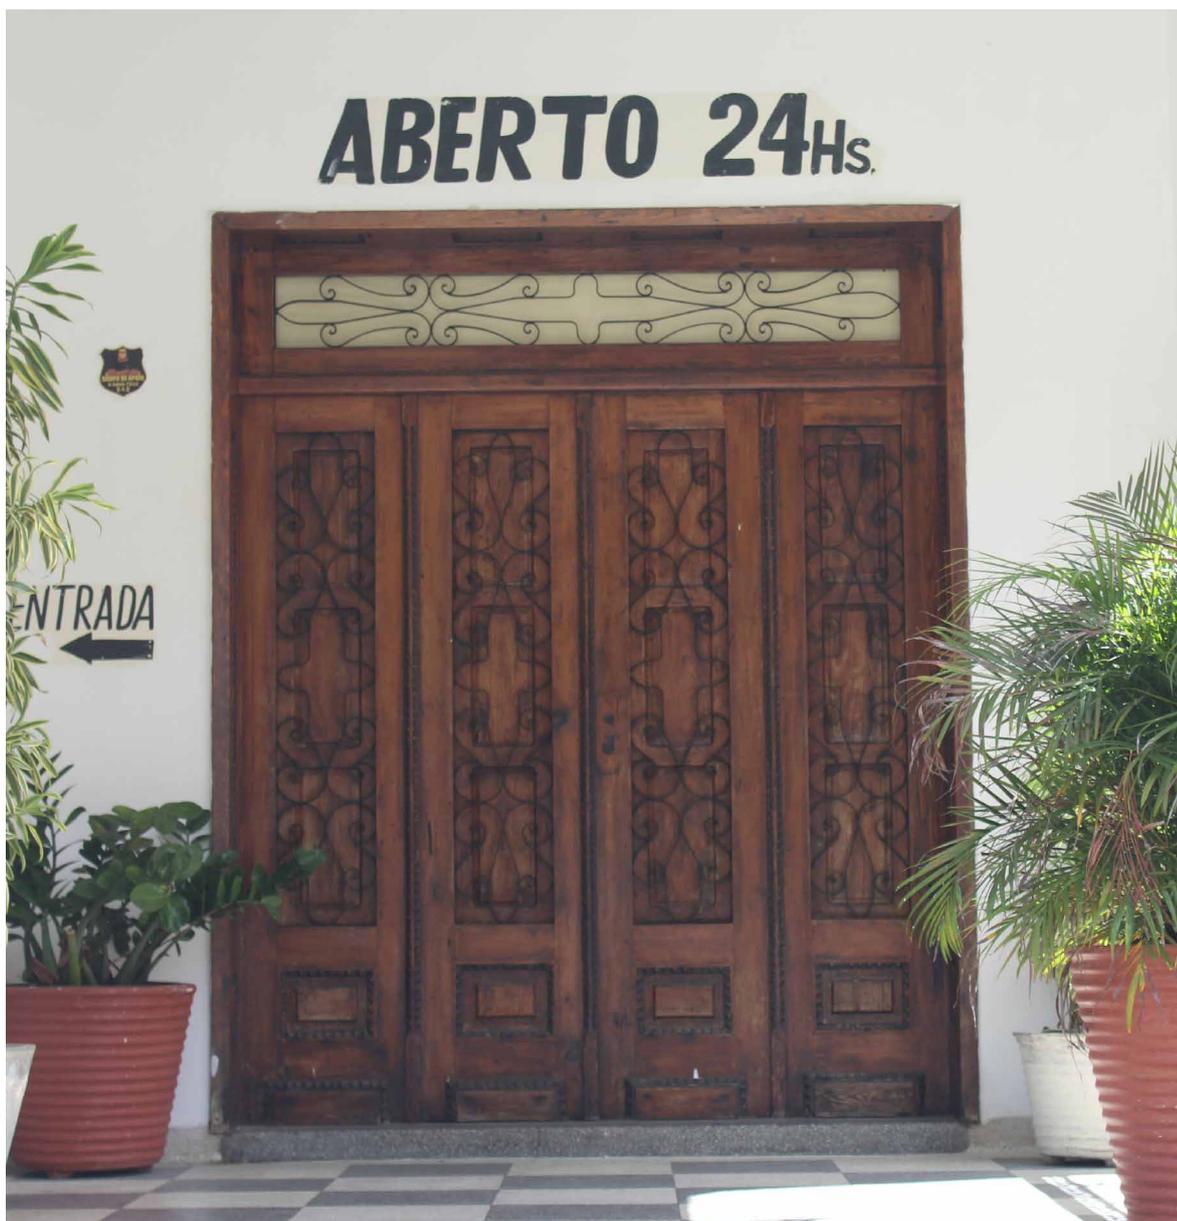
**Figura 46.** Caixilho de porta do imóvel localizado na Rua Deputado Odon Bezerra, 111, Tambiá. Ficha de levantamento e análise da edificação e seus ornamentos nº 05. Fonte: Acervo Máisa A. A. de Sousa Gomes, 2019.

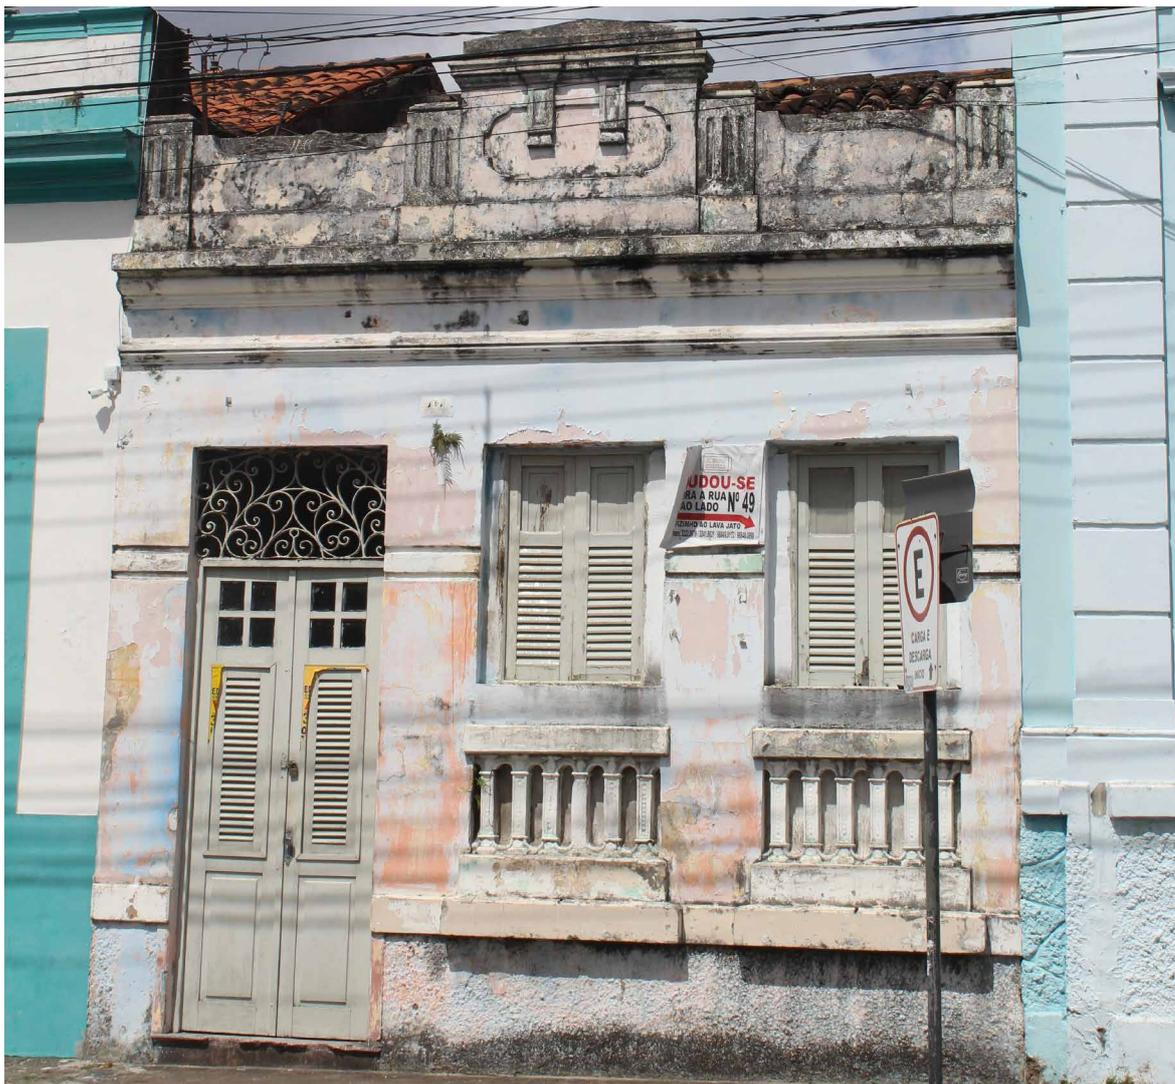
**Figura 47.** Bandeira de porta do imóvel localizado na Praça Dom Adauto, 44, Centro. Ficha de levantamento e análise da edificação e seus ornamentos nº 20. Fonte: Acervo Máisa A. A. de Sousa Gomes, 2019.

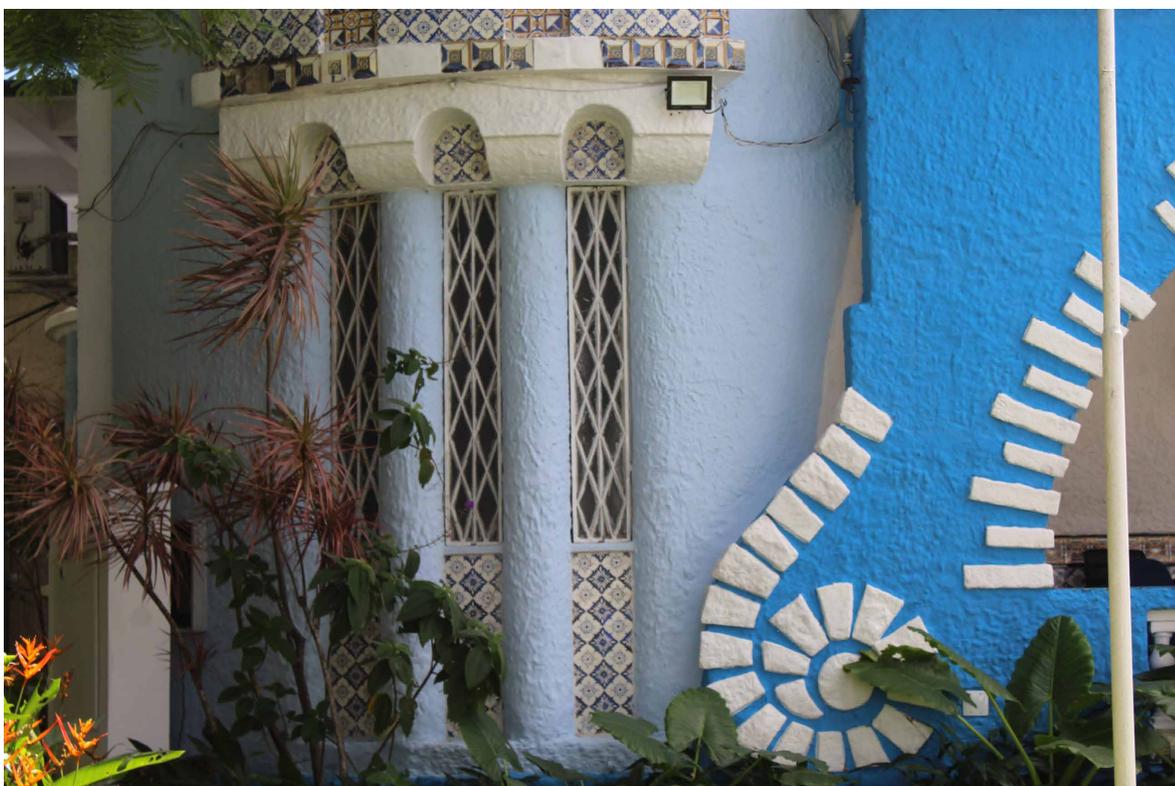
**Figura 48.** Seteira do imóvel localizado na Avenida Monsenhor Walfredo Leal, 141, Tambiá. Ficha de levantamento e análise da edificação e seus ornamentos nº 03. Fonte: Acervo Maísa A. A. de Sousa Gomes, 2019.

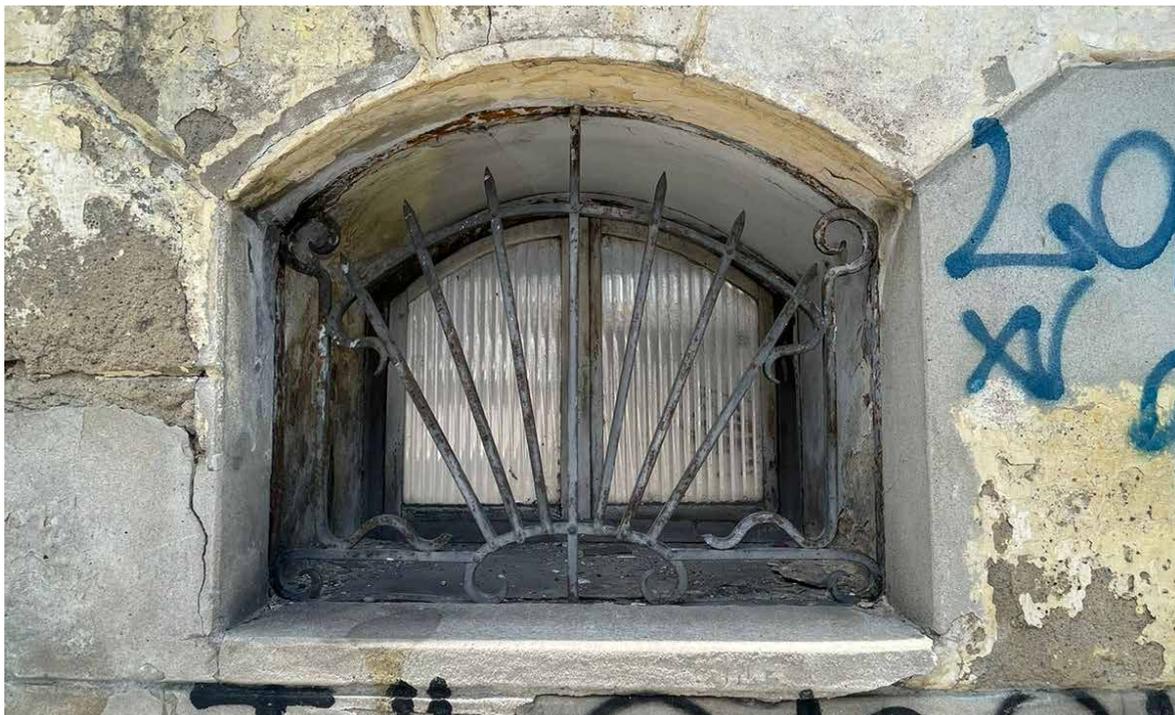
**Figura 49.** Gradil do porão alto do imóvel localizado na Rua das Trincheiras, 482, Trincheiras. Ficha de levantamento e análise da edificação e seus ornamentos nº 37. Fonte: Acervo Máisa A. A. de Sousa Gomes, 2019.
