# ARTE EM FERRO:

um registro dos ornamentos na arquitetura residencial  
do Centro Histórico da cidade de João Pessoa

UNIVERSIDADE FEDERAL DA PARAÍBA  
CENTRO DE TECNOLOGIA  
CURSO DE ARQUITETURA E URBANISMO

Trabalho de Conclusão de Curso apresentado ao Curso de Bacharelado em Arquitetura e Urbanismo da Universidade Federal da Paraíba como requisito parcial para obtenção do título de Bacharela em Arquitetura e Urbanismo.

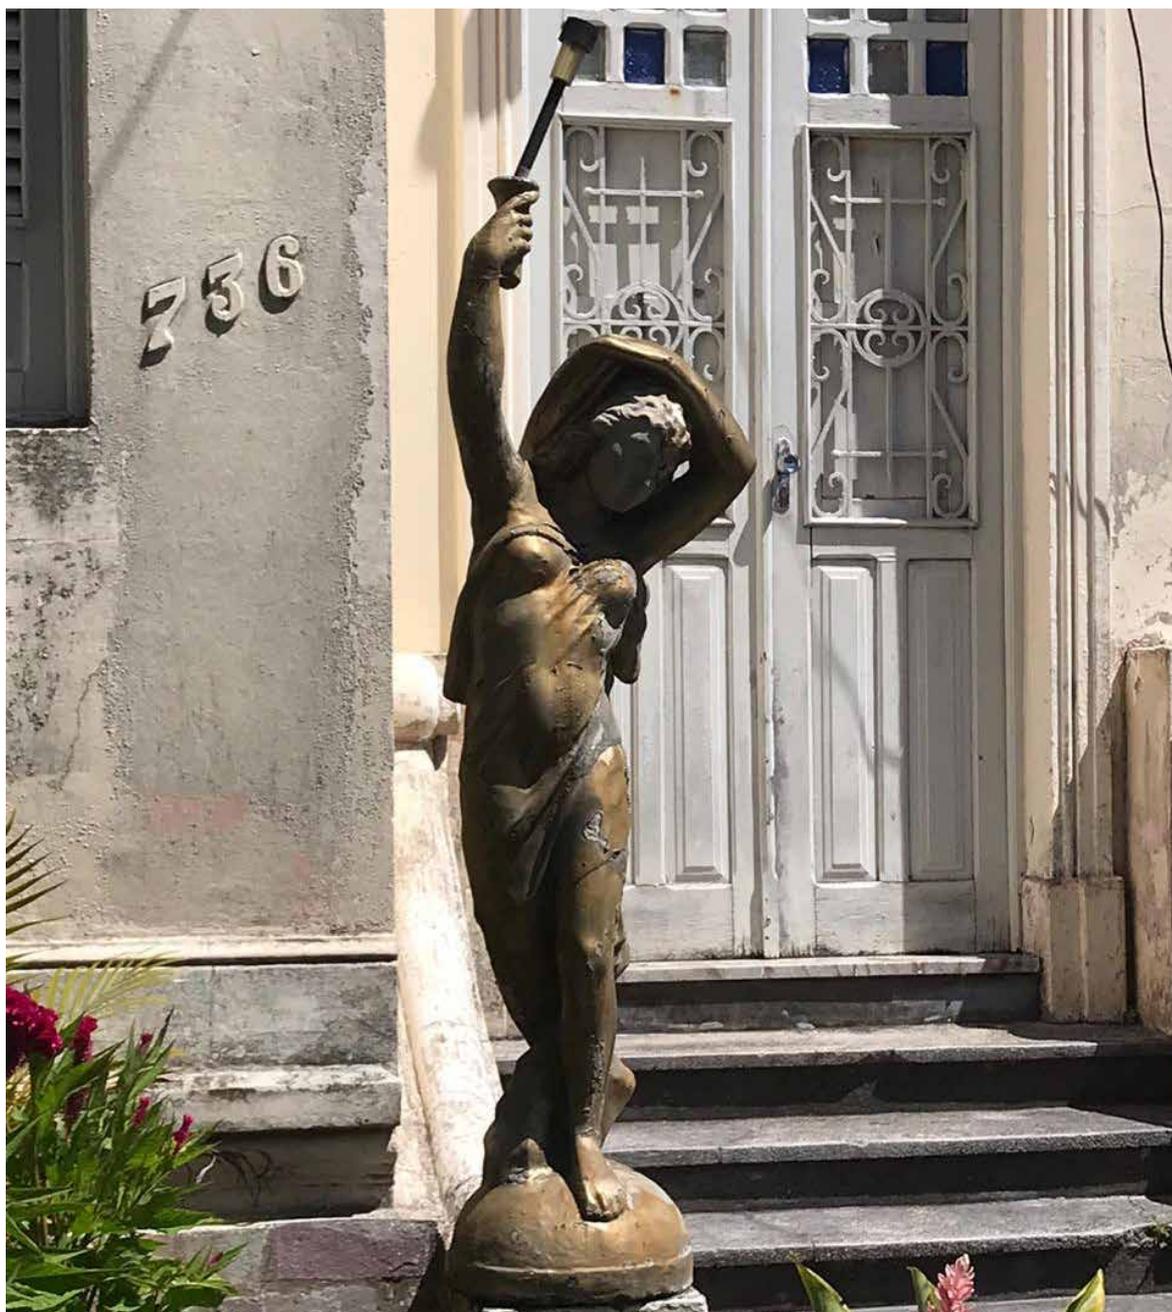
**Figura 50.** Luminária da entrada do imóvel localizado na Rua das Trincheiras, 736, Trincheiras. Ficha de levantamento e análise da edificação e seus ornamentos nº 35. Fonte: Acervo Máisa A. A. de Sousa Gomes, 2019.

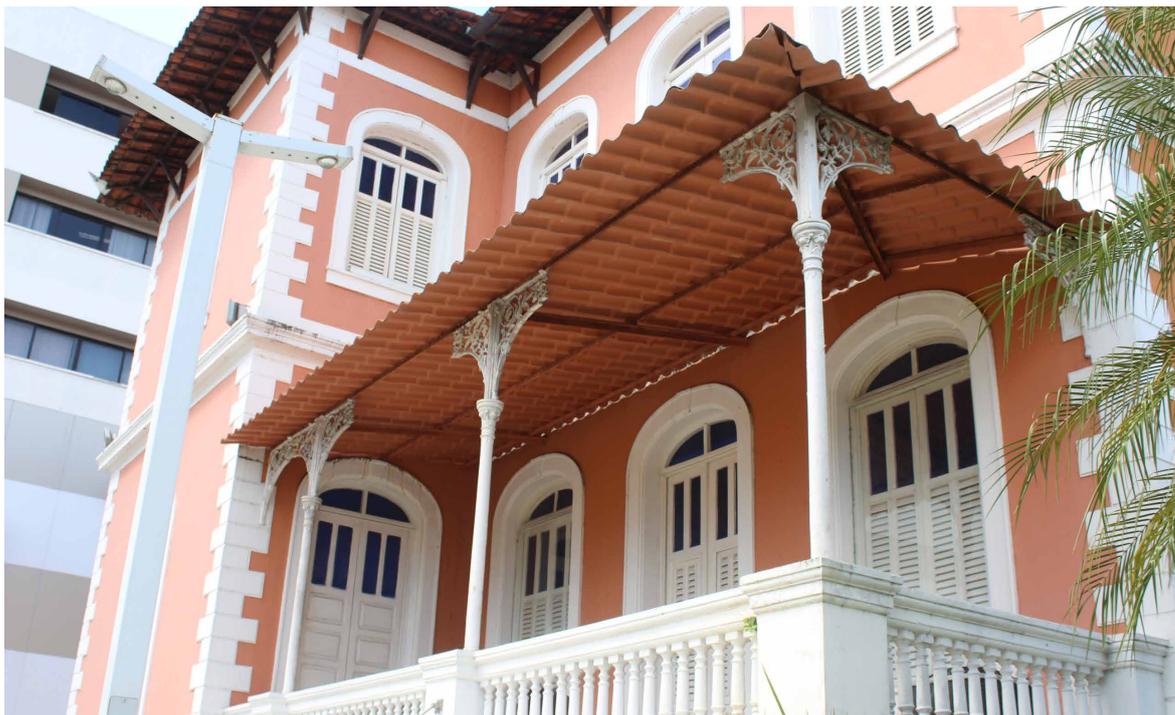
**Figura 51.** Coberta com pilarete do imóvel localizado na Rua Deputado Odon Bezerra, 184, Tambiá. Ficha de levantamento e análise da edificação e seus ornamentos nº 21. Fonte: Acervo Máisa A. A. de Sousa Gomes, 2019.

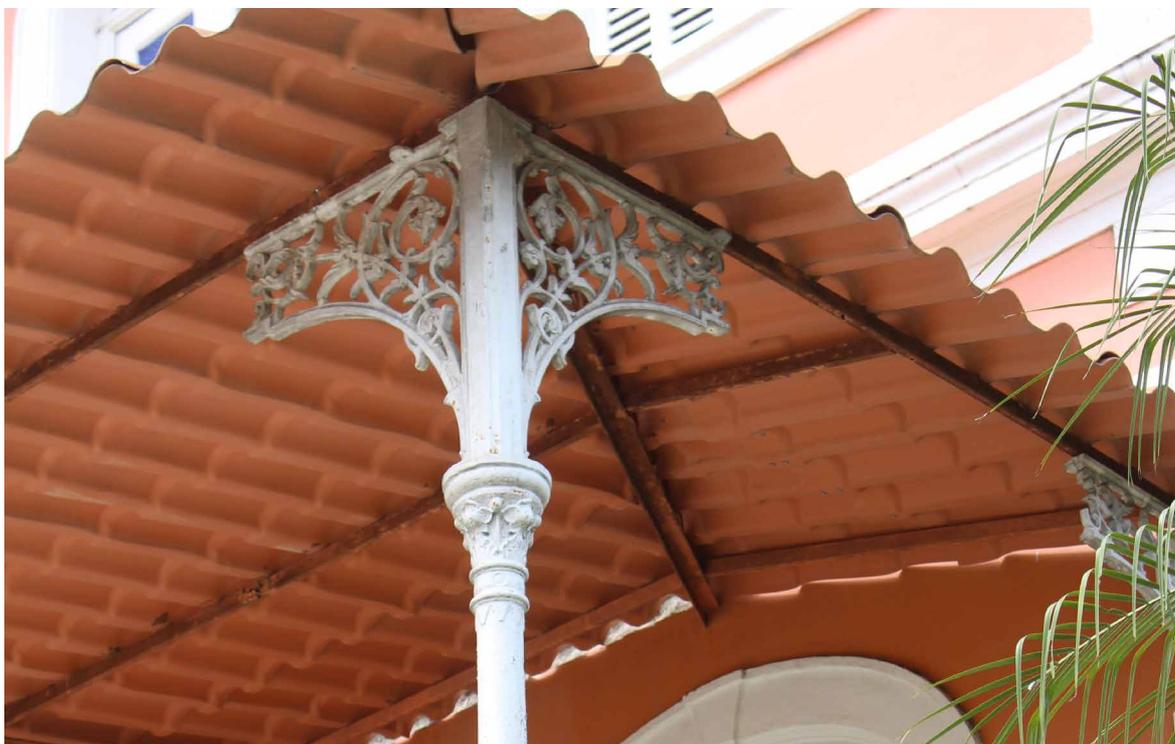
**Figura 52.** Detalhe do pilarete do imóvel localizado na Rua Deputado Odon Bezerra, 184, Tambiá. Ficha de levantamento e análise da edificação e seus ornamentos nº 21. Fonte: Acervo Máisa A. A. de Sousa Gomes, 2019.

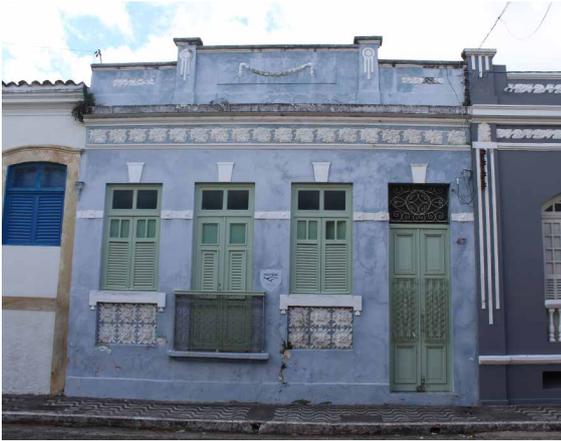
**Figura 56.** Exemplo de casa térrea geminada. Ficha nº 25. Fonte: Máisa A. A. de Sousa Gomes, 2019.

foram classificadas segundo seis categorias: i) casa térrea geminada, que apresenta apenas um pavimento e nenhum tipo de recuo, lateral ou frontal (Figura 56); ii) casa térrea geminada com um dos recuos laterais, mas ainda implantada no limite frontal do lote (Figura 57); iii) casa térrea com os dois recuos laterais, mas também no limite frontal do lote (Figura 58); iv) casa térrea solta dos limites do lote, isto é, com todos os recuos: laterais, frontal e de fundos (Figura 59); v) sobrado, que apresenta mais de um pavimento, com os dois recuos laterais, mas ainda implantado no limite frontal do lote (Figura 60); e, vi) sobrado solto dos limites do lote, isto é, com todos os recuos: laterais, frontal e de fundos (Figura 61). Essa análise foi realizada para compreender de que forma a presença dos ornamentos em ferro pode estar correlacionada com as diferentes tipologias residenciais à medida em que foram evoluindo em virtude do uso do recuo. É inegável, de acordo com Lemos (1989, p. 64), as contribuições que os novos modos de ocupação do lote trouxeram aos novos arruamentos no início do século XX.

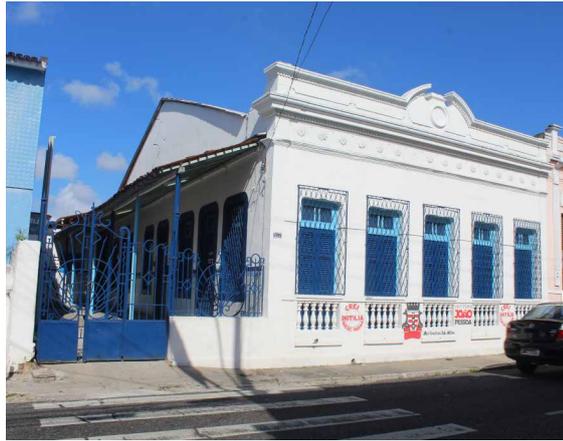
**Figura 57.** Exemplo de casa térrea geminada com um dos recuos laterais. Ficha nº 32. Fonte: Máisa A. A. de Sousa Gomes, 2019.

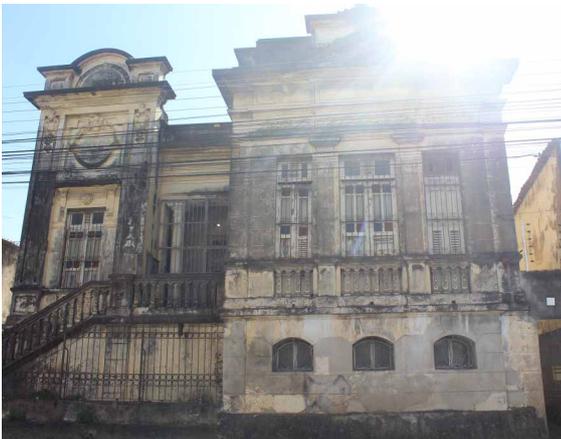
**Figura 58.** Exemplo de casa térrea com os dois recuos laterais. Ficha nº 37. Fonte: Máisa A. A. de Sousa Gomes, 2019.

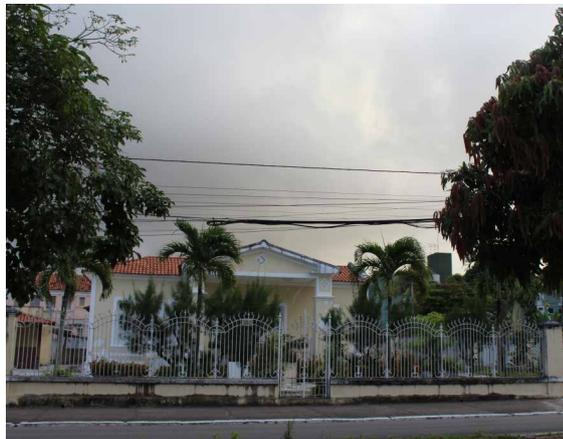
**Figura 59.** Exemplo de casa térrea solta dos limites do lote. Ficha nº 11. Fonte: Máisa A. A. de Sousa Gomes, 2019.

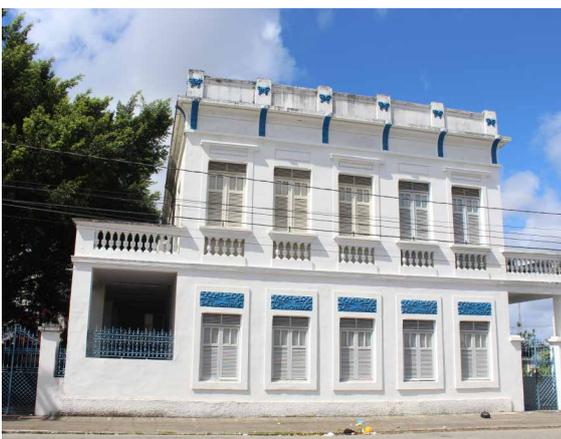
**Figura 60.** Exemplo de sobrado com os dois recuos laterais. Ficha nº 06. Fonte: Máisa A. A. de Sousa Gomes, 2019.

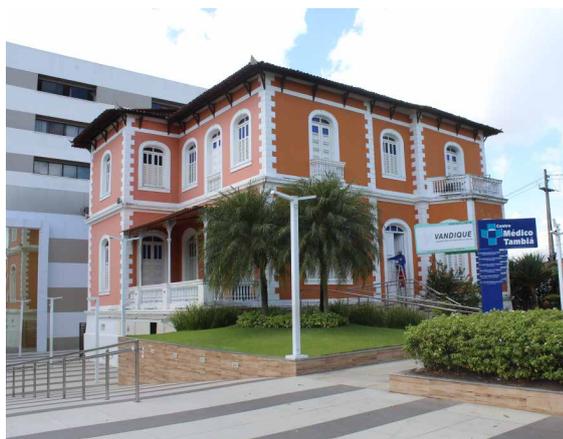
**Figura 61.** Exemplo de sobrado solto dos limites do lote. Ficha nº 21. Fonte: Máisa A. A. de Sousa Gomes, 2019.

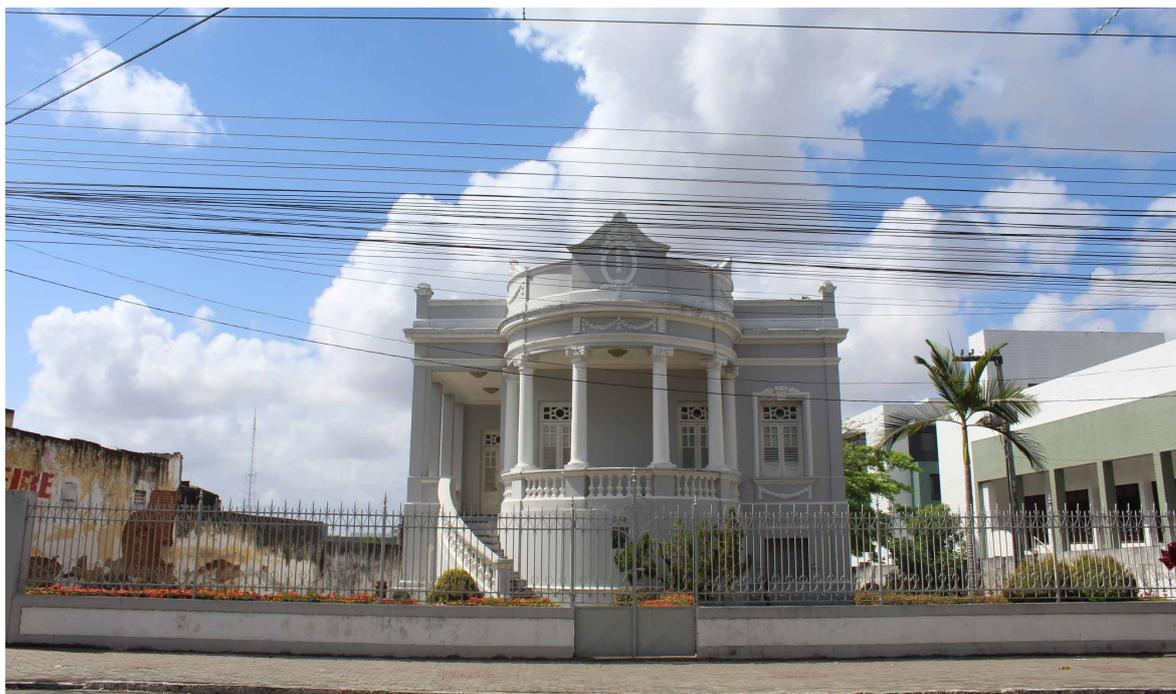
**Figura 62.** Palacete eclético à Rua Deputado Odon Bezerra, 334, Centro. Ficha nº 13. Fonte: Máisa A. A. de Sousa Gomes, 2019.

A respeito das linguagens arquitetônicas adotadas, o ecletismo (Figura 62) está presente em 56% das edificações guarnecidas com ornamentos em ferro, mais da metade do total das edificações (Gráfico 04). Essa expressividade numérica no recorte evidencia a arquitetura eclética enquanto “linguagem dotada de valores simbólicos e emotivos que deveriam ser transmitidos a todas as camadas da

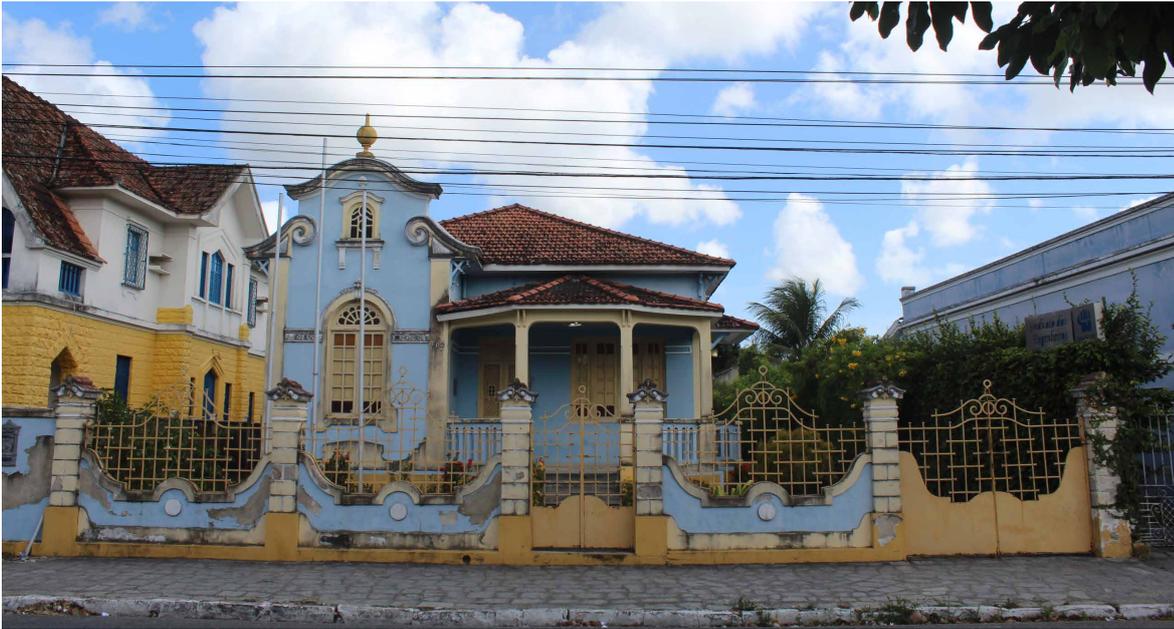
**Figura 63.** Casa neocolonial à Avenida Monsenhor Walfredo Leal, 607, Tambiá. Ficha nº 48. Fonte: Máisa A. A. de Sousa Gomes, 2019.

sociedade” (Fabris, 1993, p. 134), revelando sua importância na capital paraibana e como esteve associada ao gosto da época. Por outro lado, a segunda linguagem com maior relevância na amostra é a arquitetura neocolonial (Figura 63), com 28% do total de edificações, o que se correlaciona com aquilo que Fabris (1993, p. 140) afirma sobre a linguagem neocolonial ser, no Brasil, parte “da reação contra o estilo dominante a partir dos anos 10”.

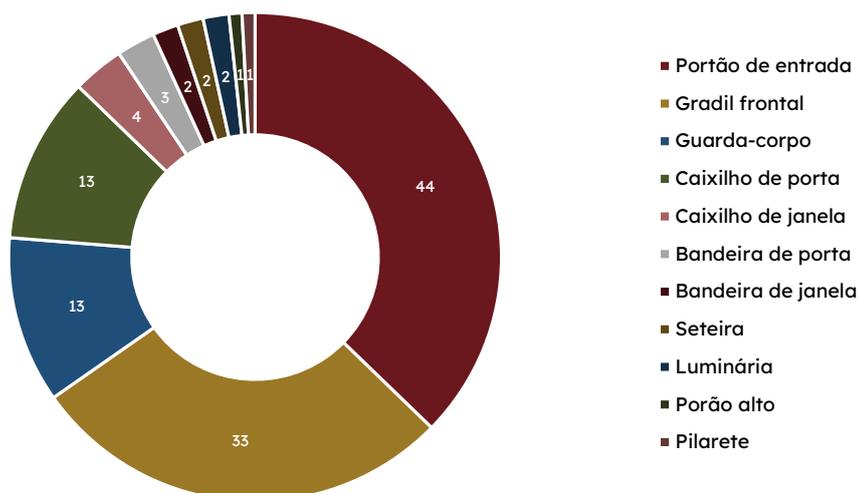
**Gráfico 05.** Distribuição dos ornamentos em ferro encontrados nas edificações estudadas por tipo. Fonte: Maisa A. A. de Sousa Gomes, 2025.

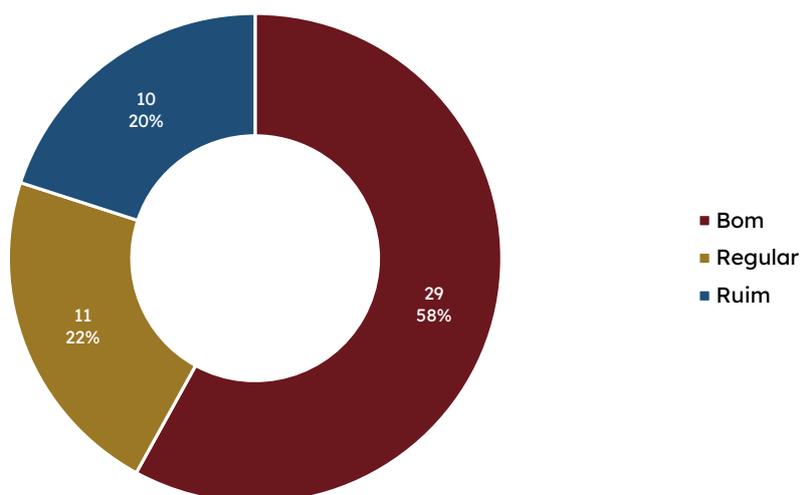
**Gráfico 06.** Distribuição do grau de conservação exterior das edificações estudadas. Fonte: Maísa A. A. de Sousa Gomes, 2025.

O Gráfico 06 traz informações sobre o grau de conservação do exterior das edificações no ano do seu registro fotográfico segundo três índices: i) bom, quando o imóvel, de modo geral, aparenta estar bem preservado no tocante ao seu invólucro (paredes e coberta) (Figuras 64 e 65); ii) regular, quando o invólucro (paredes e coberta) está bem preservado, mas as fachadas carecem de manutenção (Figuras 66 e 67); e iii) ruim, quando o invólucro (paredes e coberta) está em avançado estado de deterioração, na iminência de desaparecimento caso não haja nenhuma intervenção (Figuras 68 e 69). Ao analisar o referido gráfico, 58% das residências apresentam índice bom, no entanto, 22% e 20% estão dentro dos índices regular e ruim, respectivamente, o que fomenta um alerta para a preservação desse rico patrimônio arquitetônico que registra materialmente um período histórico basilar para a capital paraibana.

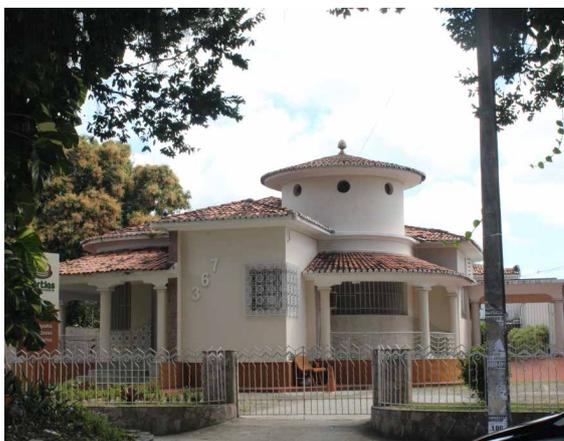
**Figura 64.** Exemplo de imóvel com fachada com índice bom. Ficha nº 27. Fonte: Maísa A. A. de Sousa Gomes, 2019.

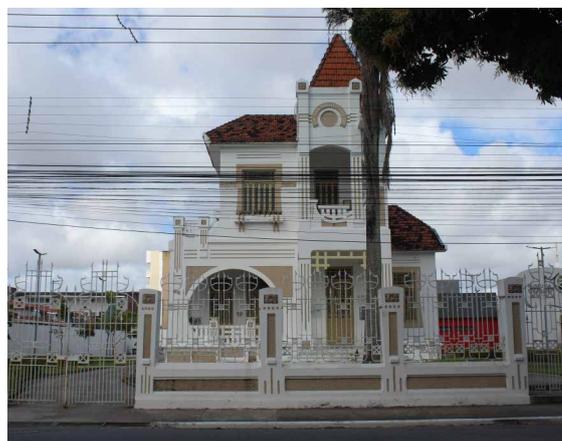
**Figura 65.** Exemplo de imóvel com fachada com índice bom. Ficha nº 02. Fonte: Maísa A. A. de Sousa Gomes, 2019.

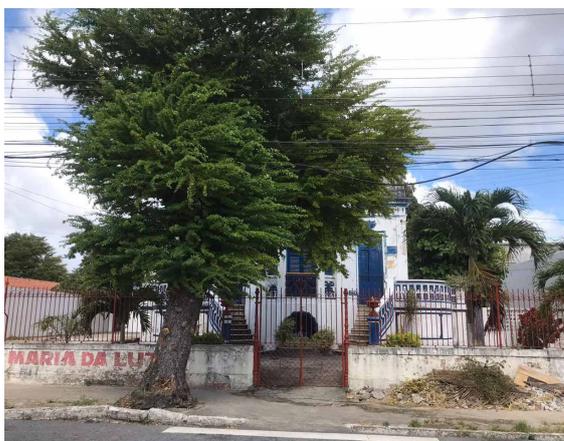
**Figura 66.** Exemplo de imóvel com fachada com índice regular. Ficha nº 15. Fonte: Maísa A. A. de Sousa Gomes, 2019.

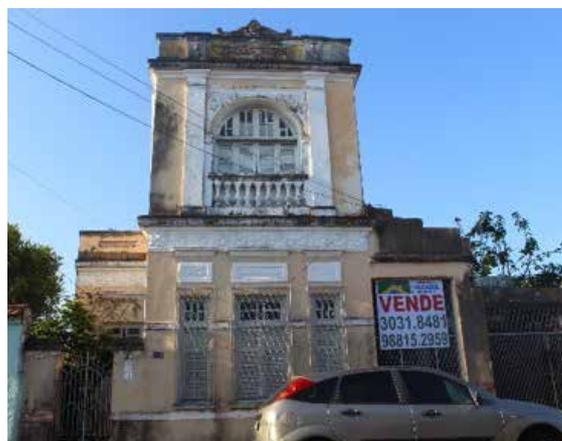
**Figura 67.** Exemplo de imóvel com fachada com índice regular. Ficha nº 42. Fonte: Maísa A. A. de Sousa Gomes, 2019.

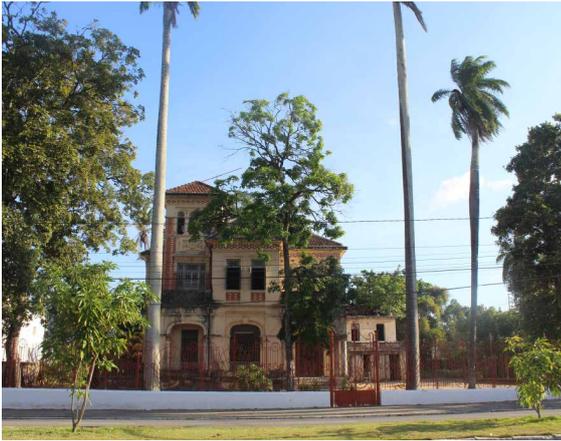
**Figura 68.** Exemplo de imóvel com fachada com índice ruim. Ficha nº 44. Fonte: Máisa A. A. de Sousa Gomes, 2019.

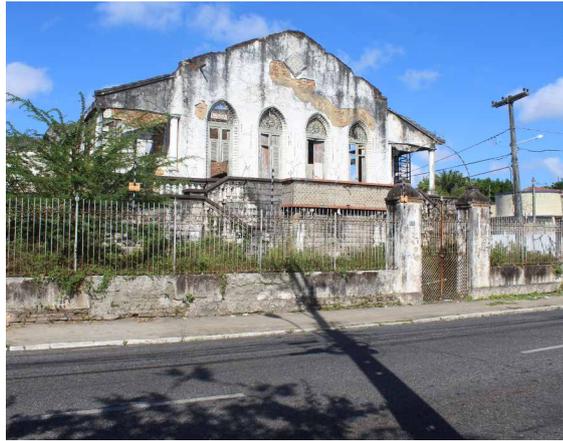
**Figura 69.** Exemplo de imóvel com fachada com índice ruim. Ficha nº 36. Fonte: Máisa A. A. de Sousa Gomes, 2019.

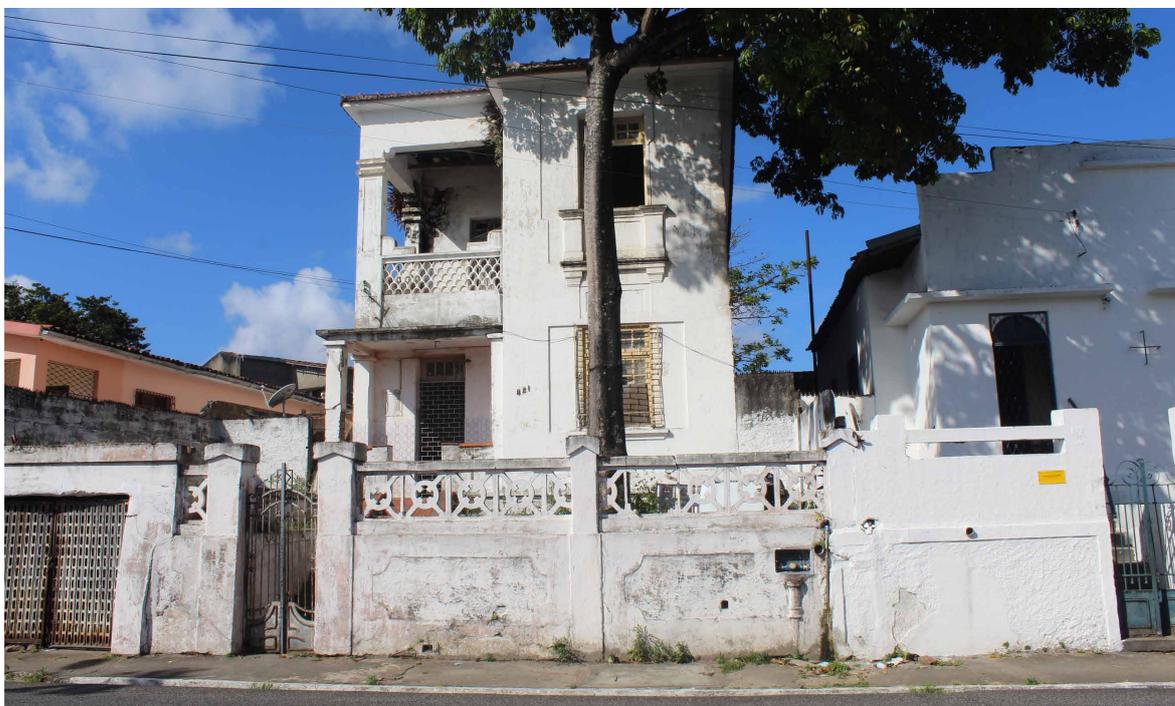
**Figura 71.** Exemplo de imóvel com fachada modificada à Rua das Trincheiras, 821, Jaguaribe. Ficha nº 10. Fonte: Máisa A. A. de Sousa Gomes, 2019.

Com relação especificamente às fachadas do total de imóveis, o Gráfico 07 mostra que 78% delas ainda se mantêm com características originais (Figura 70), enquanto 22% já apresentam algum tipo de modificação, que podem variar entre remoção de ornamentos decorativos, substituição de esquadrias e gradis originais por peças novas, adição de estruturas de publicidade e adoção de materiais que não condizem com a arquitetura original (Figura 71). É importante ressaltar que tanto o grau de conservação do exterior quanto a originalidade das fachadas foram avaliados a partir de observação *in loco* para efeito de estudo, não tendo qualquer relação com documentos ou registros dos órgãos oficiais responsáveis pelo referido patrimônio.

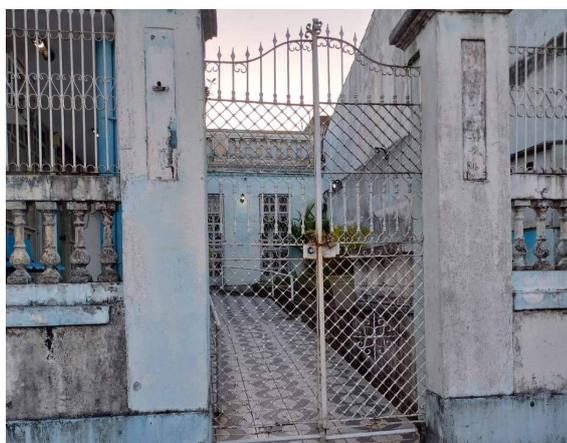
**Figura 72.** Exemplo de portão de entrada em imóvel à Praça Dom Adauto, 58, Centro. Ficha nº 18. Fonte: Maísa A. A. de Sousa Gomes, 2019.

De acordo com o Gráfico 08, dos oitenta ornamentos em ferro do presente estudo (ver Apêndice B), que incluem portão de entrada, gradil frontal, guarda-corpo, bandeira de porta, caixilho de porta e gradil do porão alto, trinta e nove deles, ou seja, 48,75% do total, são portões de entrada (Figuras 72 e 73), e trinta e dois deles, ou seja, 40% do total, são gradis frontais (Figuras 74 e 75). Somando as duas porcentagens, isso representa 88,75% dos ornamentos em ferro. É importante lembrar que as peças escolhidas para o redesenho constituem apenas as fachadas e/ou as áreas externas e limites do lote em virtude da sua localização no imóvel sob estudo, e por se tratarem de objetos que podem ser traduzidos em vetores com duas dimensões (2D), o que faz compreender, entre outros motivos, por que os portões de entrada e gradis frontais possuem maior expressividade na amostragem. Portanto, por tais razões, luminárias e pilaretes não foram redesenhados.

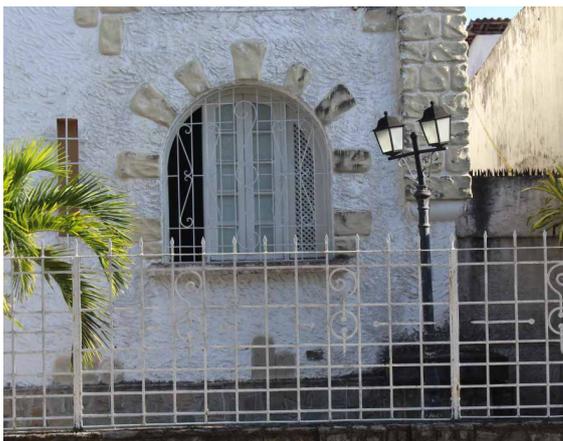
**Figura 74.** Exemplo de gradil frontal em imóvel à Avenida Capitão José Pessoa, 128, Jaguaribe. Ficha nº 26. Fonte: Maísa A. A. de Sousa Gomes, 2019.

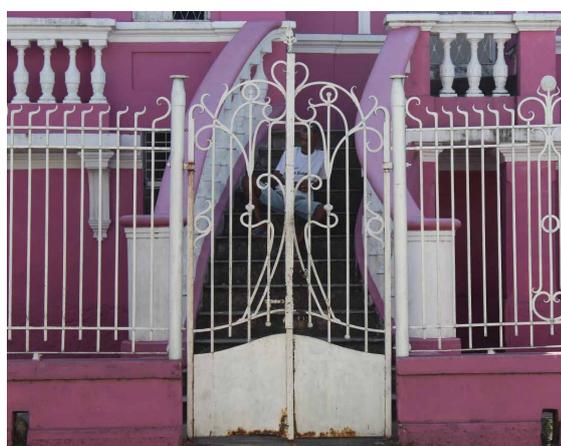
**Figura 77.** Portão de entrada e gradil frontal em imóvel à Rua das Trincheiras, 498, Trincheiras. Ficha nº 31. Fonte: Maísa A. A. de Sousa Gomes, 2019.

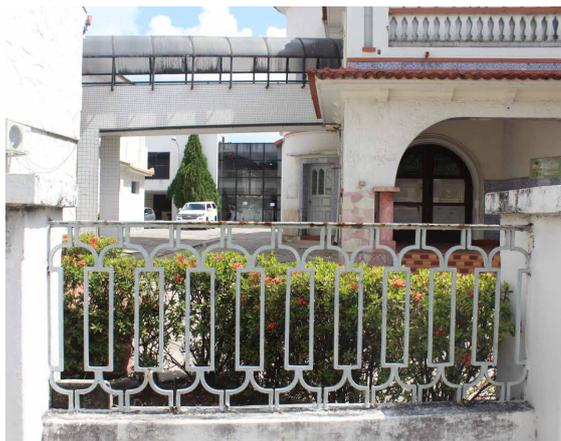
**Figura 80.** Gradil frontal em imóvel à Avenida Presidente Getúlio Vargas, 277, Centro. Ficha nº 45. Fonte: Maísa A. A. de Sousa Gomes, 2019.

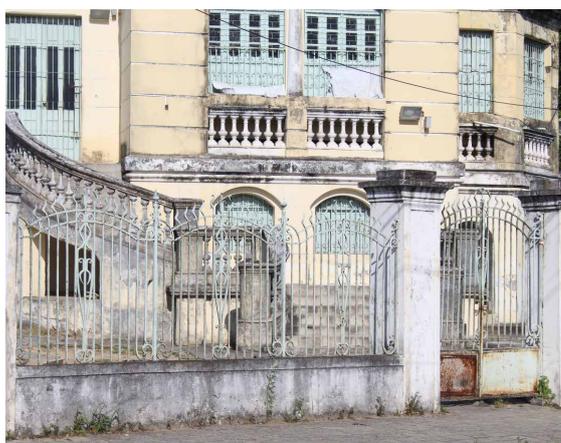
**Figura 83.** Portão de entrada e gradil frontal em imóvel à Avenida João da Mata, 185, Jaguaribe. Ficha nº 34. Fonte: Maísa A. A. de Sousa Gomes, 2019.

Quanto à forma, os motivos das peças ornamentais foram categorizados de modo a refletir semelhanças que pudessem agrupá-las para além das linguagens arquitetônicas adotadas ao final do século XIX e início do século XX na cidade, já que “o uso e a aplicação de forma e de elementos visuais dependem de um contexto, de uma história, de uma cultura e do espírito do tempo” (Sullivan, 2011, p. 14-15). Para a pesquisa, os referidos motivos foram classificados em três tipos: i) motivo orgânico (Figuras 76, 77 e 78); ii) motivo geométrico (Figuras 79, 80 e 81); e iii) motivo misto (Figuras 82, 83 e 84), onde há elementos que remontam tanto ao motivo orgânico quanto ao geométrico.

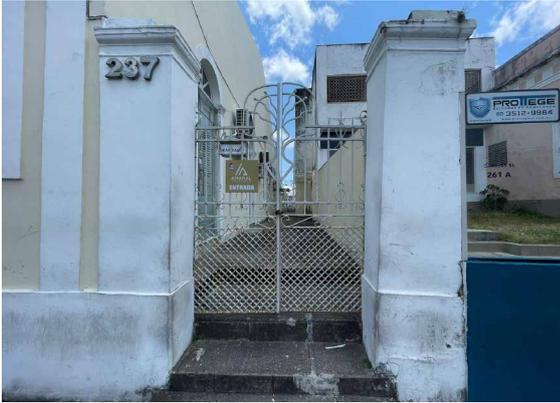
**Figura 85.** Portão de entrada em imóvel à Rua Deputado Odon Bezerra, 237, Tambiá. Ficha nº 04. Fonte: Máisa A. A. de Sousa Gomes, 2019.

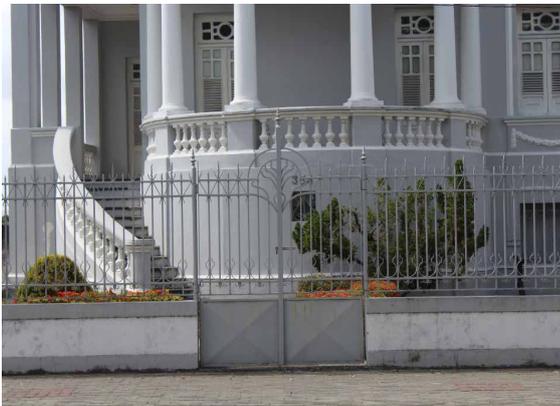
**Figura 87.** Portão de entrada e gradil frontal em imóvel à Rua Deputado Odon Bezerra, 334, Centro. Ficha nº 13. Fonte: Máisa A. A. de Sousa Gomes, 2019.

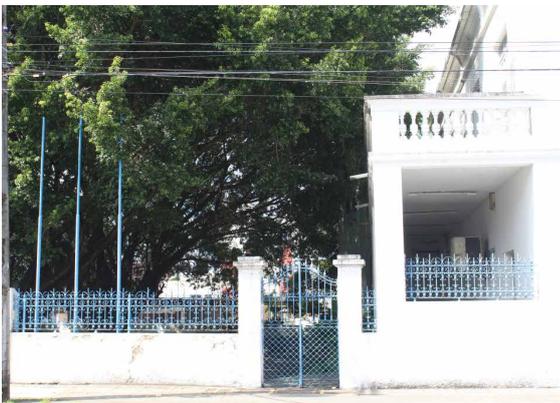
**Figura 89.** Portão de entrada e gradil frontal em imóvel à Rua Deputado Odon Bezerra, 100, Centro. Ficha nº 06. Fonte: Máisa A. A. de Sousa Gomes, 2019.

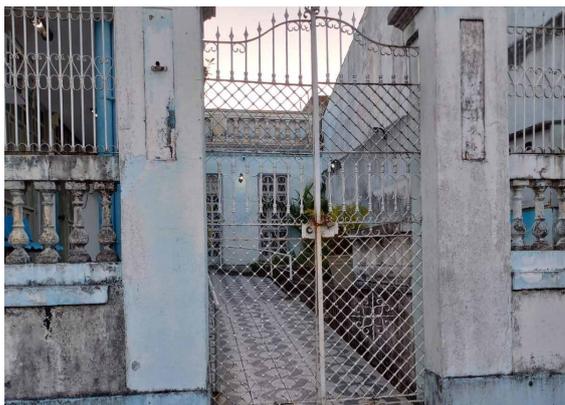
**Figura 91.** Portão de entrada em imóvel à Praça Dom Adauto, 58, Centro. Ficha nº 18. Fonte: Maísa A. A. de Sousa Gomes, 2019.

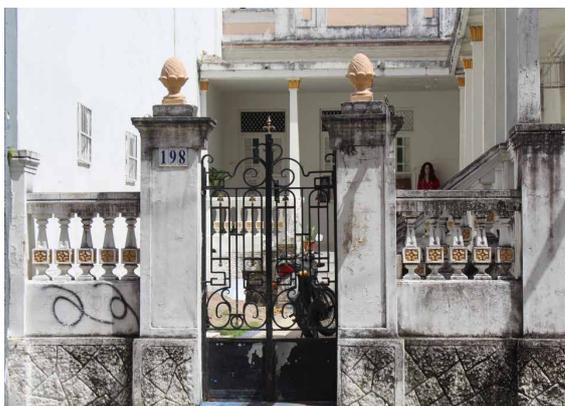
**Figura 93.** Portão de entrada em imóvel à Rua Duque de Caxias, 198, Centro. Ficha nº 08. Fonte: Maísa A. A. de Sousa Gomes, 2019.

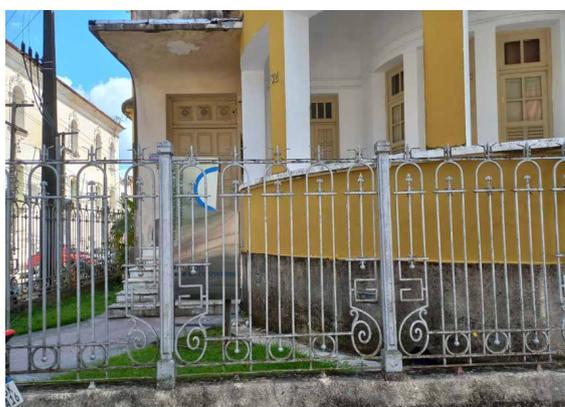
**Figura 95.** Portão de entrada e gradil frontal em imóvel à Rua Duque de Caxias, 198, Centro. Ficha nº 19. Fonte: Maísa A. A. de Sousa Gomes, 2019.

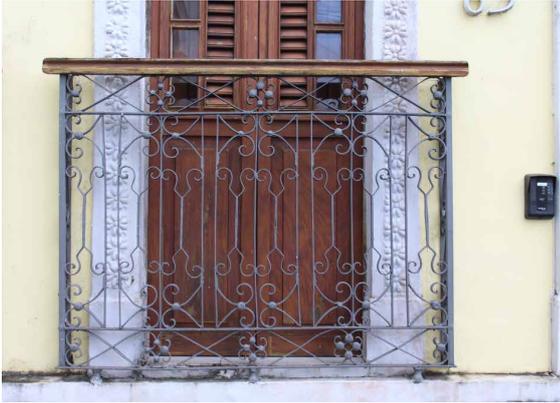
**Figura 97.** Guarda-corpo em imóvel à Praça Dom Ulrico, 63, Centro. Ficha nº 09. Fonte: Máisa A. A. de Sousa Gomes, 2019.

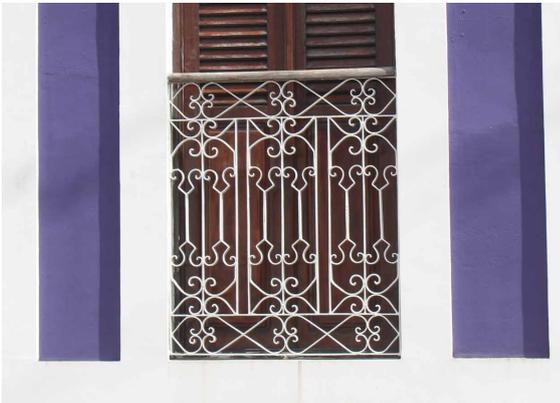
**Figura 99.** Guarda-corpo em imóvel à Praça Dom Adauto, 13, Centro. Ficha nº 12. Fonte: Máisa A. A. de Sousa Gomes, 2019.

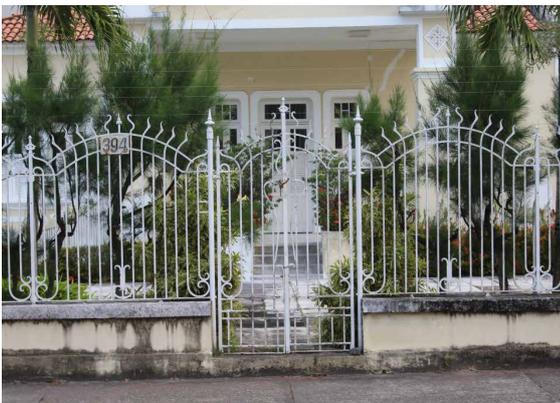
**Figura 101.** Portão de entrada e gradil frontal em imóvel à Avenida João Machado, 394, Jaguaribe. Ficha nº 11. Fonte: Máisa A. A. de Sousa Gomes, 2019.

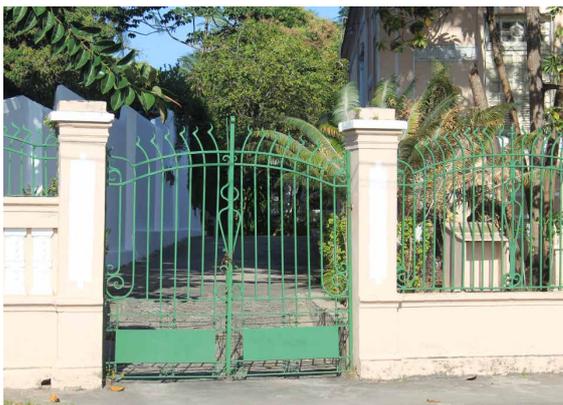
**Figura 103.** Portão de entrada e gradil frontal em imóvel à Avenida João da Mata, 133, Jaguaribe. Ficha nº 33. Fonte: Máisa A. A. de Sousa Gomes, 2019.

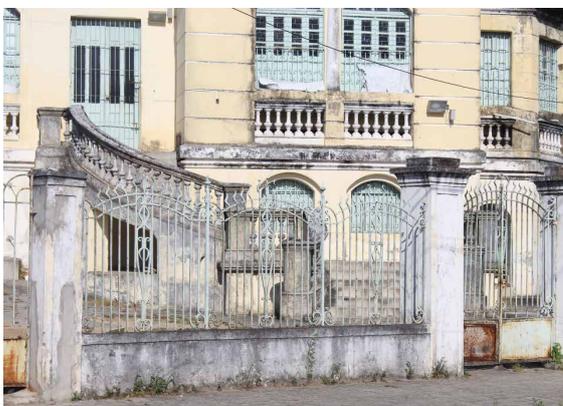
**Figura 105.** Portão de entrada e gradil frontal em imóvel à Avenida João da Mata, 185, Jaguaribe. Ficha nº 34. Fonte: Máisa A. A. de Sousa Gomes, 2019.

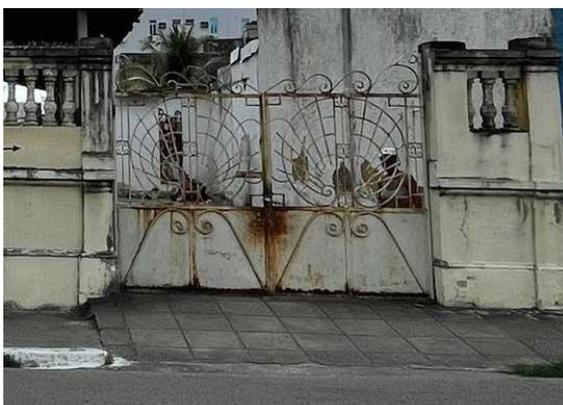
**Figura 107.** Portão de entrada em imóvel à Rua Rodrigues de Aquino, 73, Centro. Ficha nº 17. Fonte: Máisa A. A. de Sousa Gomes, 2019.

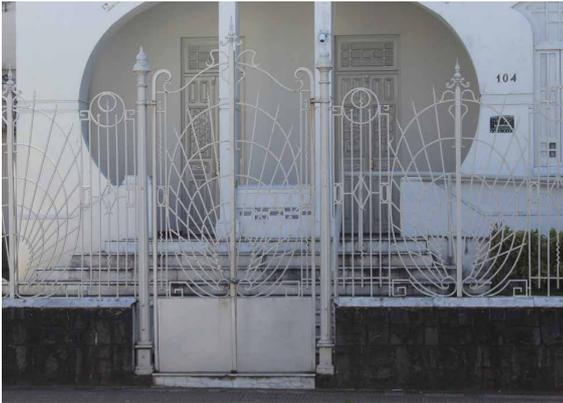
**Figura 109.** Portão de entrada e gradil frontal em imóvel à Rua das Trincheiras, 104, Trincheiras. Ficha nº 29. Fonte: Máisa A. A. de Sousa Gomes, 2019.

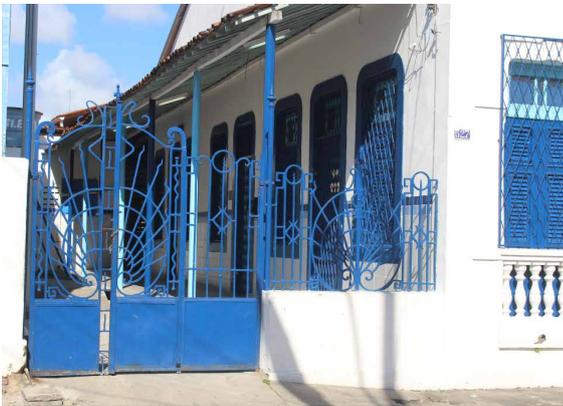
**Figura 111.** Portão de entrada e gradil frontal em imóvel à Rua das Trincheiras, 527, Jaguaribe. Ficha nº 32. Fonte: Máisa A. A. de Sousa Gomes, 2019.

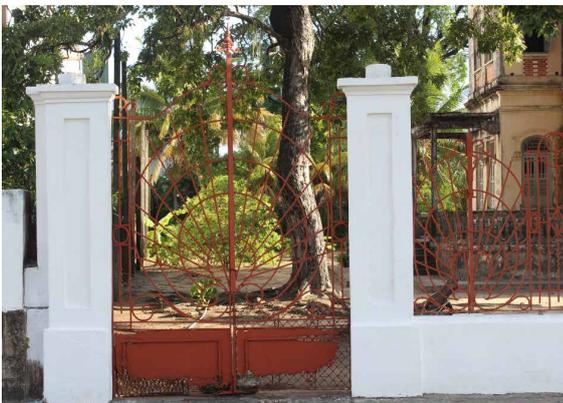
**Figura 113.** Portão de entrada e gradil frontal em imóvel à Avenida João Machado, 282, Jaguaribe. Ficha nº 44. Fonte: Máisa A. A. de Sousa Gomes, 2019.

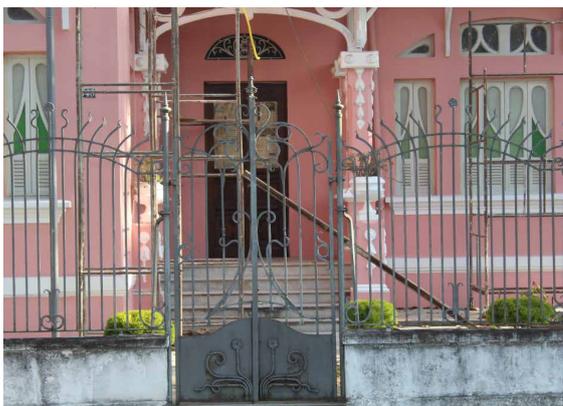
**Figura 115.** Portão de entrada e gradil frontal em imóvel à Avenida João Machado, 348, Jaguaribe. Ficha nº 30. Fonte: Máisa A. A. de Sousa Gomes, 2019.

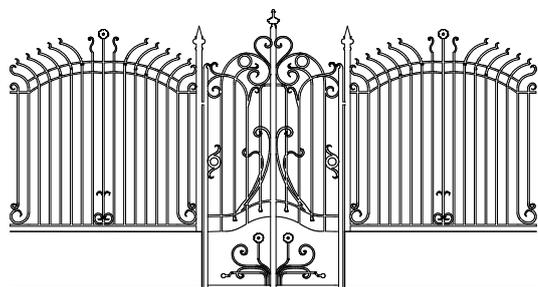
**Figura 116.** Portão de entrada e gradil frontal redesenhados em imóvel à Avenida João Machado, 348, Jaguaribe. Ficha nº 30. Fonte: Máisa A. A. de Sousa Gomes, 2019.

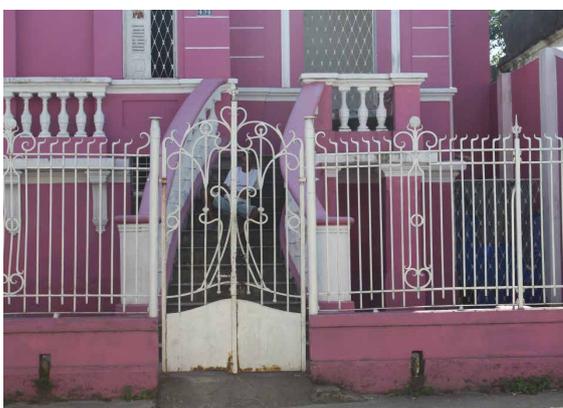
**Figura 117.** Portão de entrada e gradil frontal em imóvel à Rua das Trincheiras, 498, Trincheiras. Ficha nº 31. Fonte: Máisa A. A. de Sousa Gomes, 2019.

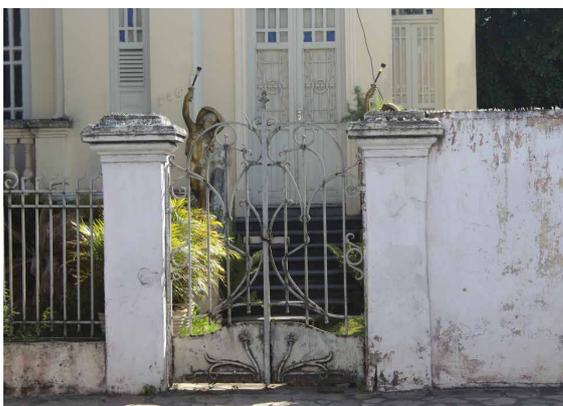
**Figura 119.** Portão de entrada e gradil frontal em imóvel à Rua das Trincheiras, 736, Trincheiras. Ficha nº 35. Fonte: Máisa A. A. de Sousa Gomes, 2019.

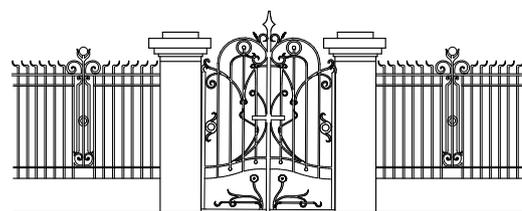
**Figura 120.** Portão de entrada e gradil frontal em imóvel à Rua das Trincheiras, 736, Trincheiras. Ficha nº 35. Fonte: Máisa A. A. de Sousa Gomes, 2019.

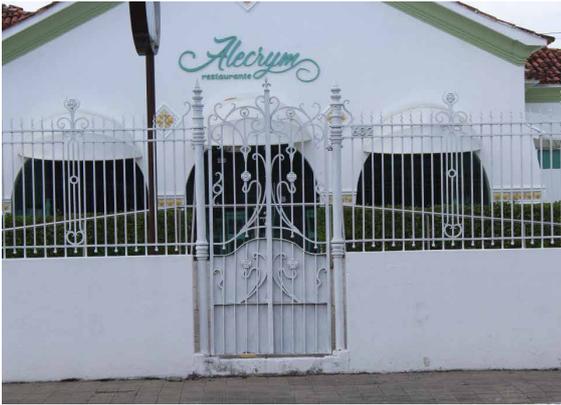
**Figura 121.** Portão de entrada e gradil frontal em imóvel à Avenida Monsenhor Walfredo Leal, 632, Centro. Ficha nº 49. Fonte: Máisa A. A. de Sousa Gomes, 2019.

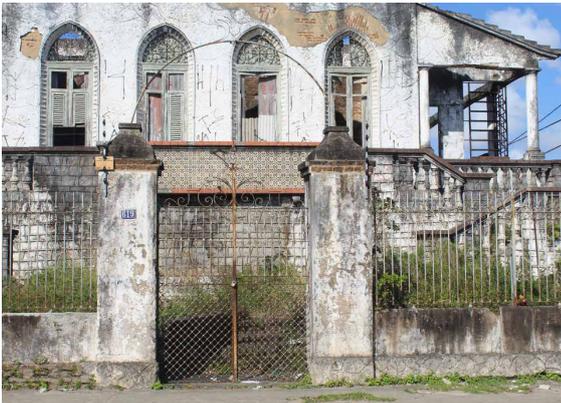
**Figura 123.** Portão de entrada e gradil frontal em imóvel à Rua das Trincheiras, 619, Jaguaribe. Ficha nº 36. Fonte: Máisa A. A. de Sousa Gomes, 2019.

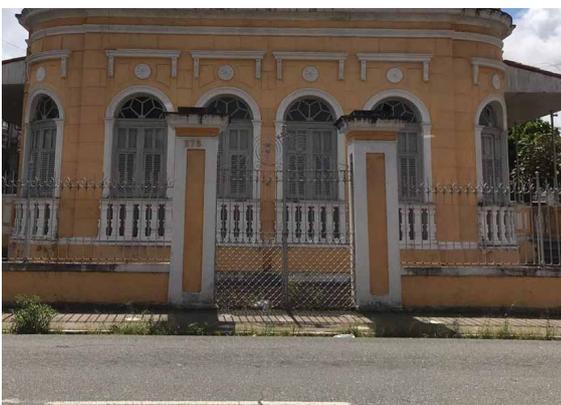
**Figura 125.** Portão de entrada e gradil frontal em imóvel à Rua das Trincheiras, 275, Centro. Ficha nº 38. Fonte: Máisa A. A. de Sousa Gomes, 2019.

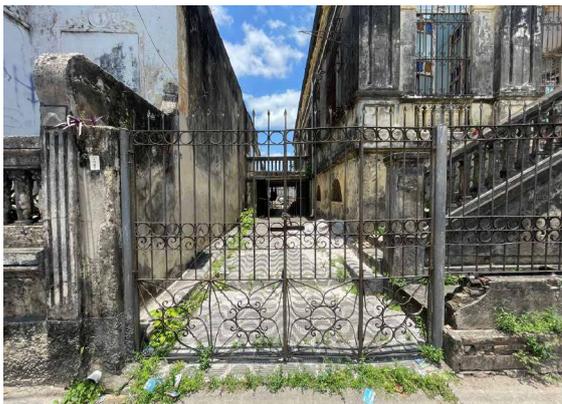
**Figura 127.** Portão de entrada e gradil frontal em imóvel à Rua das Trincheiras, 482, Trincheiras. Ficha nº 37. Fonte: Máisa A. A. de Sousa Gomes, 2019.

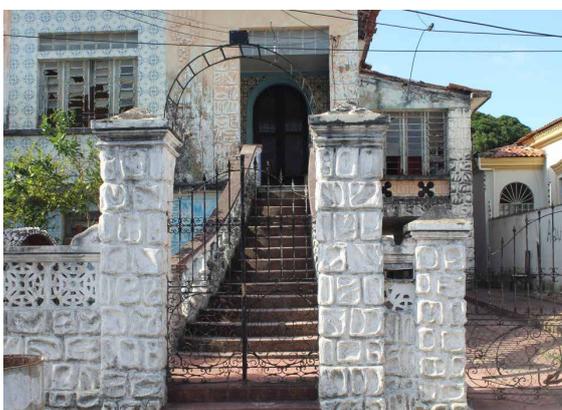
**Figura 129.** Portão de entrada em imóvel à Avenida Capitão José Pessoa, 85, Jaguaribe. Ficha nº 39. Fonte: Máisa A. A. de Sousa Gomes, 2019.

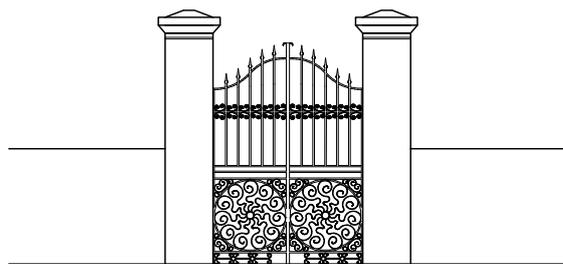
**Figura 130.** Portão de entrada redesenhado em imóvel à Avenida Capitão José Pessoa, 85, Jaguaribe. Ficha nº 39. Fonte: Máisa A. A. de Sousa Gomes, 2019.

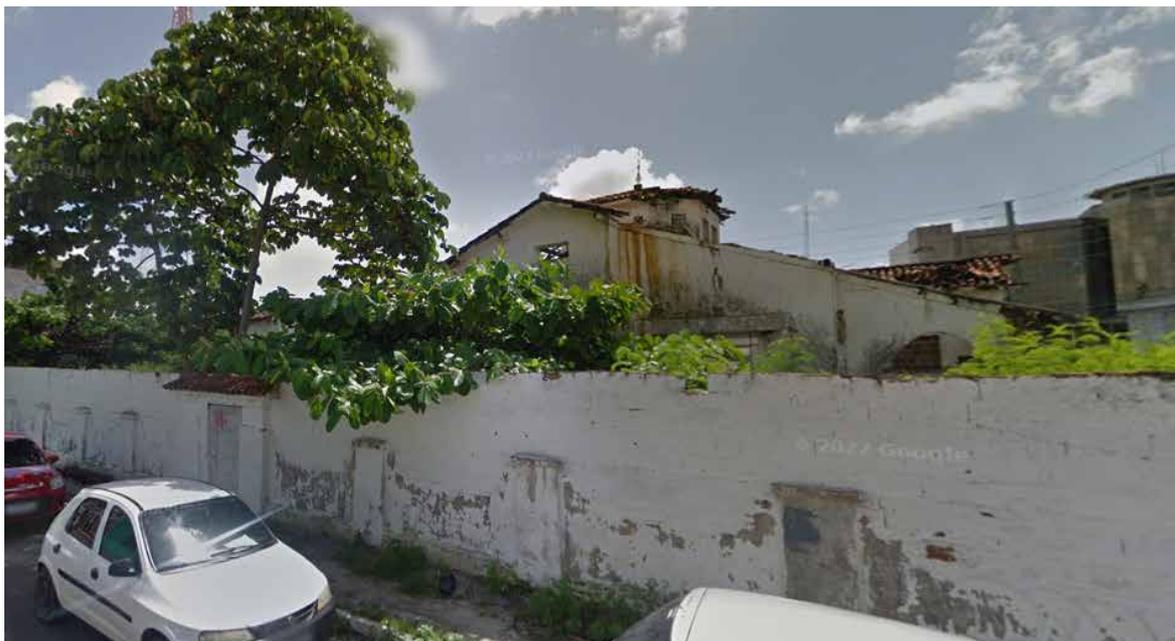
**Figura 132.** Imóvel à Rua Irineu Joffily, 256, Jaguaribe. Ficha nº 41. Fonte: Google Street View, 2024.

Por fim, o Gráfico 11 aponta o grau de conservação das peças ornamentais. Com o objetivo de avaliar esse aspecto, foram atribuídos os índices que seguem: i) bom, quando o ornamento se apresenta íntegro e bem conservado, tanto em estética quanto em funcionalidade; ii) regular, quando está íntegro em funcionalidade, mas já apresenta algum indício de desgaste ou deterioração; iii) ruim, quando o desgaste ou deterioração do ferro já está em estágio avançado, ou o ornamento foi descaracterizado de forma irreversível (Figura 131); e iv) inexistente, quando o ornamento já não se encontra integrado à edificação, só restando a marca de sua pré-existência (Figura 132).

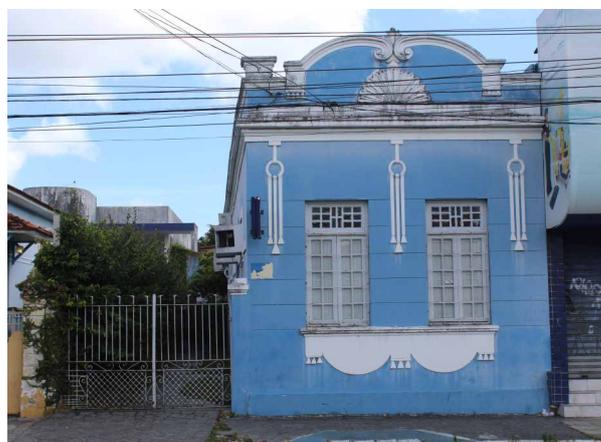
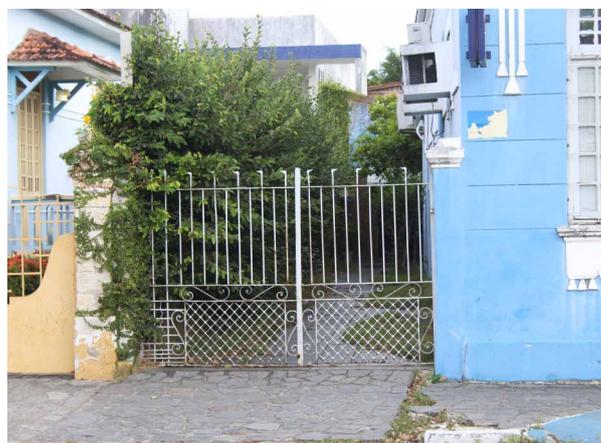
### 5. LEVANTAMENTO FOTOGRÁFICO

**LOGRADOURO:** Av. Mons. Walfredo Leal, 623

**TIPO DE EDIFICAÇÃO:** Casa térrea geminada com um dos recuos laterais

**LINGUAGEM:** Ecletismo

**GRAU DE CONSERVAÇÃO:** Bom ( x ) Regular ( )  
Ruim ( )

**TIPO:** Portão de entrada

**GRAU DE CONSERVAÇÃO:** Bom ( x ) Regular ( )  
Ruim ( ) Peça inexistente ( )

**MOTIVO:** Geométrico ( ) Orgânico ( ) Misto ( x )

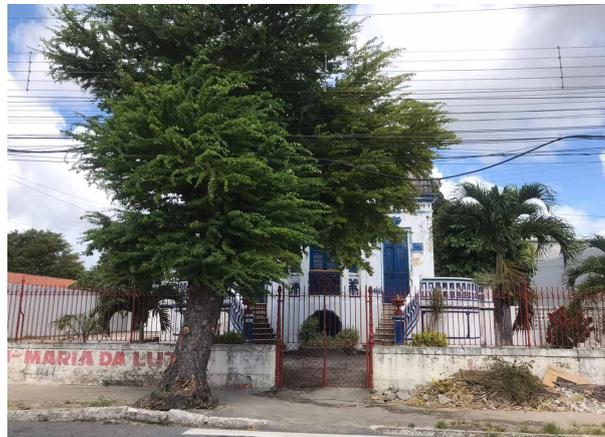
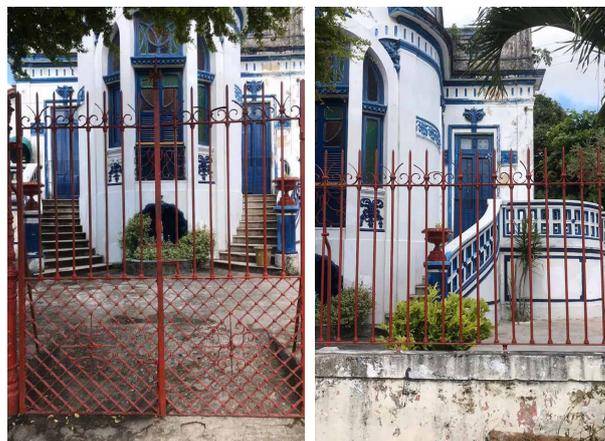
### 5. LEVANTAMENTO FOTOGRÁFICO

**LOGRADOURO:** R. das Trincheiras, 228

**TIPO DE EDIFICAÇÃO:** Casa térrea solta dos limites do lote

**LINGUAGEM:** Art Nouveau

**GRAU DE CONSERVAÇÃO:** Bom ( ) Regular ( x )  
Ruim ( )

Portão de entrada, gradil frontal e guarda-corpo

**TIPO:** Portão de entrada e gradil frontal

**GRAU DE CONSERVAÇÃO:** Bom ( ) Regular ( x )  
Ruim ( ) Peça inexistente ( )

**MOTIVO:** Geométrico ( ) Orgânico ( ) Misto ( x )

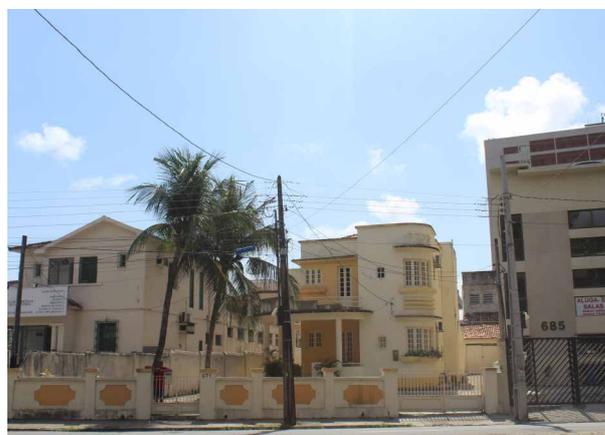
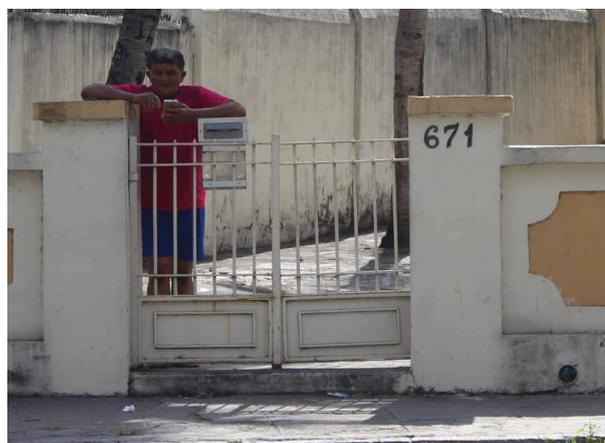
### 5. LEVANTAMENTO FOTOGRÁFICO

**LOGRADOURO:** Parque Sólon de Lucena, 671

**TIPO DE EDIFICAÇÃO:** Sobrado solto dos limites do lote

**LINGUAGEM:** Art Déco

**GRAU DE CONSERVAÇÃO:** Bom ( x ) Regular ( )  
Ruim ( )

Portão de entrada e guarda-corpo
