# ARTE EM FERRO:

um registro dos ornamentos na arquitetura residencial  
do Centro Histórico da cidade de João Pessoa

UNIVERSIDADE FEDERAL DA PARAÍBA  
CENTRO DE TECNOLOGIA  
CURSO DE ARQUITETURA E URBANISMO

Trabalho de Conclusão de Curso apresentado ao Curso de Bacharelado em Arquitetura e Urbanismo da Universidade Federal da Paraíba como requisito parcial para obtenção do título de Bacharela em Arquitetura e Urbanismo.

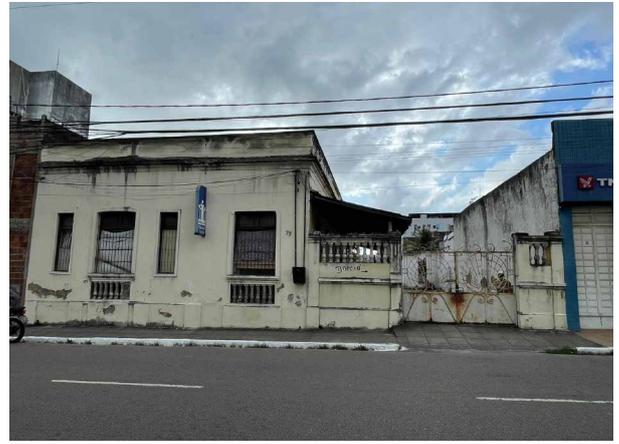
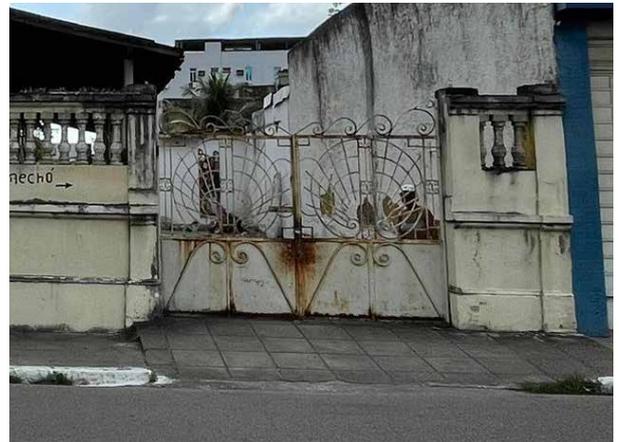
**5. LEVANTAMENTO FOTOGRÁFICO**

Com as peças das edificações 29, 32 e 44

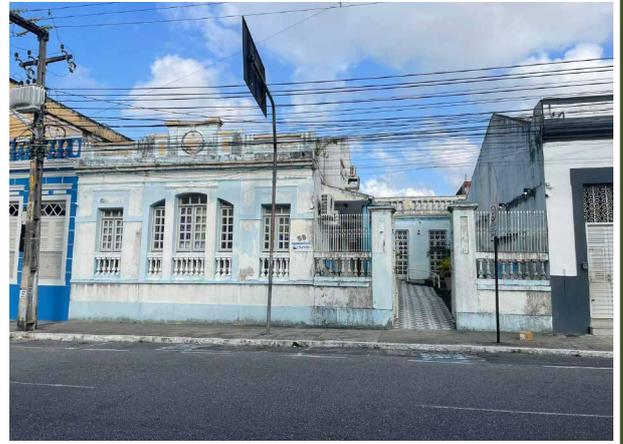
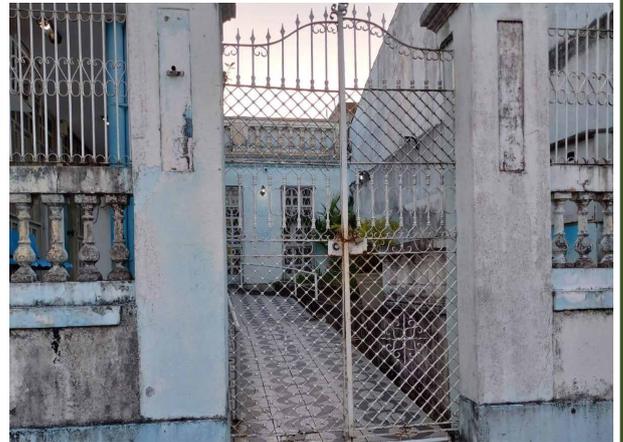
**5. LEVANTAMENTO FOTOGRÁFICO**

Com a peça da edificação 6

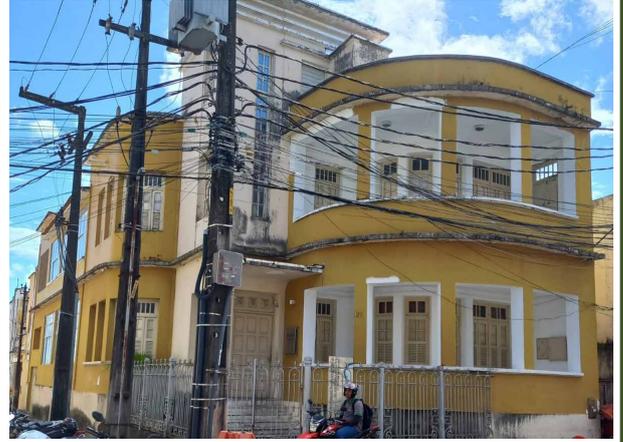
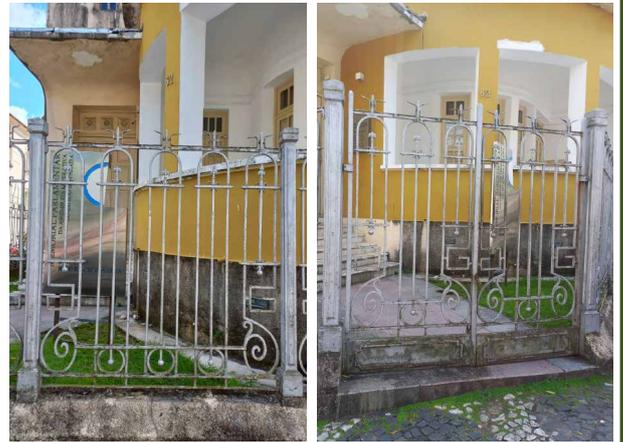
**5. LEVANTAMENTO FOTOGRÁFICO**

Com a peça da edificação 8

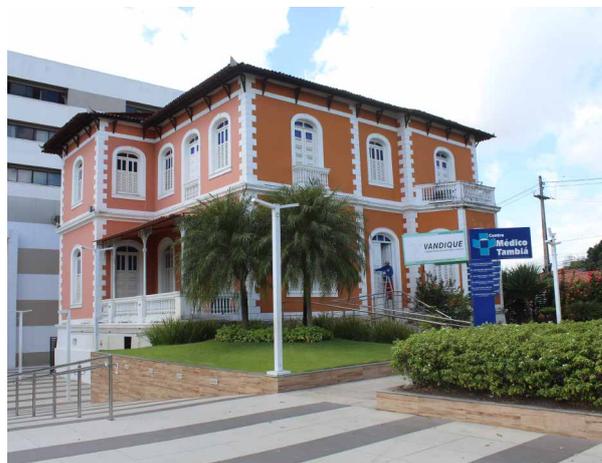
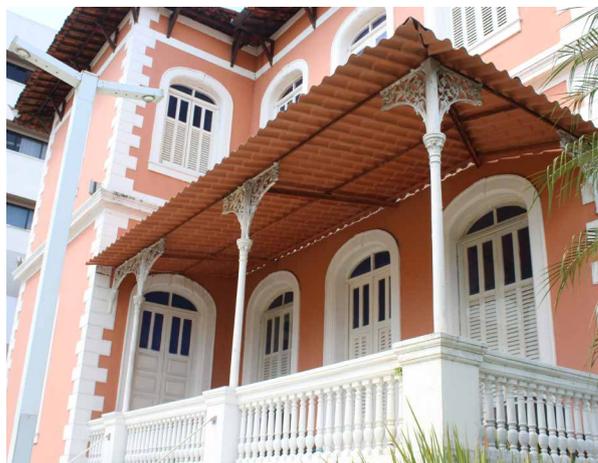
**1. IDENTIFICAÇÃO DA EDIFICAÇÃO****LOGRADOURO:** R. Dep. Odon Bezerra, 184**BAIRRO:** Centro**2. CARACTERIZAÇÃO DA EDIFICAÇÃO****TIPO DE EDIFICAÇÃO:** Sobrado solto dos limites do lote**LINGUAGEM:** Neocolonial**FACHADA:** Original (  ) Modificada (  )**GRAU DE CONSERVAÇÃO:** Bom (  ) Regular (  ) Ruim (  )**APLICAÇÃO DOS ORNAMENTOS EM FERRO:** Pilarete**3. PEÇA****TIPO:** Pilarete**TAMANHO DA PEÇA:** Não informado**GRAU DE CONSERVAÇÃO:** Bom (  ) Regular (  ) Ruim (  ) Peça inexistente (  )**MOTIVO:** Geométrico (  ) Orgânico (  ) Misto (  )**SIMILARIDADE COM OUTRA PEÇA:**Sim (  ) Não (  ) Qual? \_\_\_\_\_**4. LEVANTAMENTO FOTOGRÁFICO**

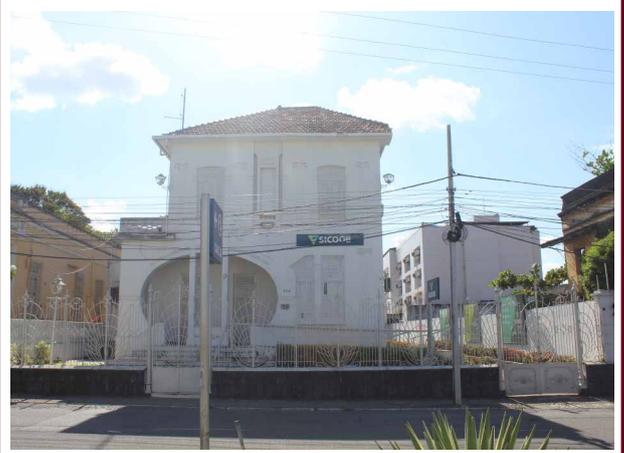
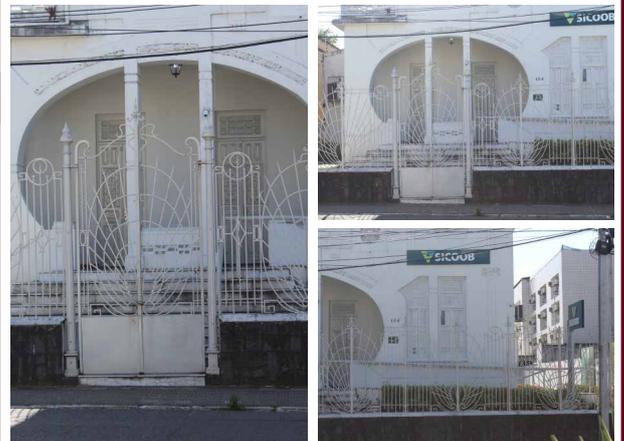
### 5. LEVANTAMENTO FOTOGRÁFICO

Com as peças das edificações 17, 32 e 44

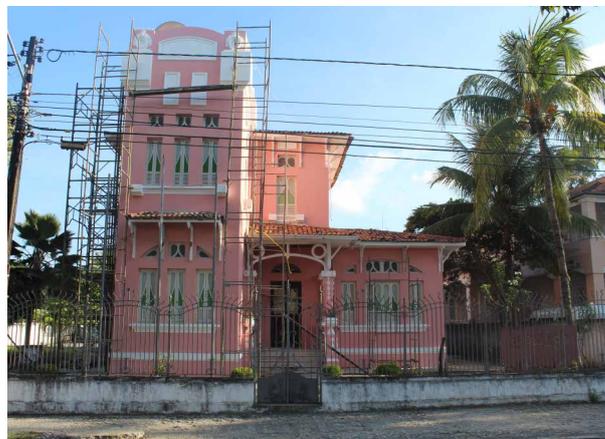
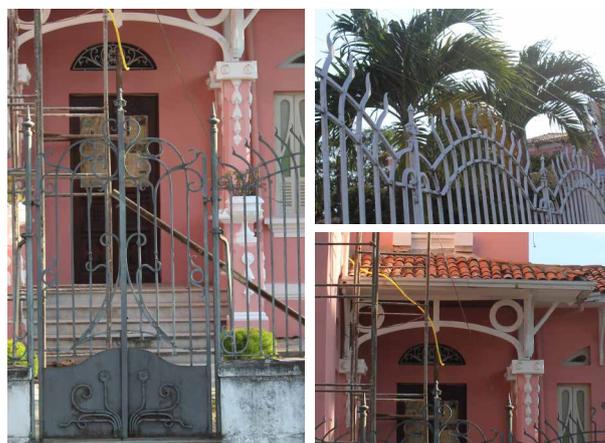
**5. LEVANTAMENTO FOTOGRÁFICO**

Fonte: Acervo Maísa A. A. de Sousa Gomes, 2019.

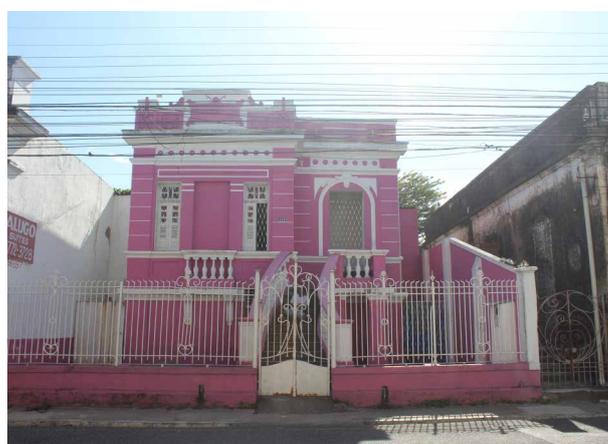
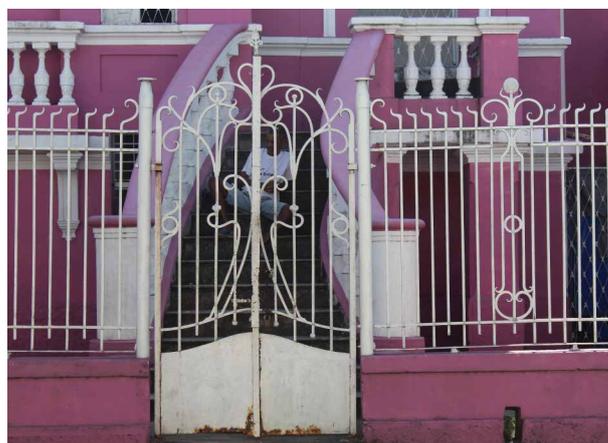
**5. LEVANTAMENTO FOTOGRÁFICO**

**LOGRADOURO:** R. das Trincheiras, 498

**TIPO DE EDIFICAÇÃO:** Casa térrea solta dos limites do lote

**GRAU DE CONSERVAÇÃO:** Bom ( x ) Regular ( ) Ruim ( )

Portão de entrada e gradil frontal

**GRAU DE CONSERVAÇÃO:** Bom ( x ) Regular ( ) Ruim ( ) Peça inexistente ( )

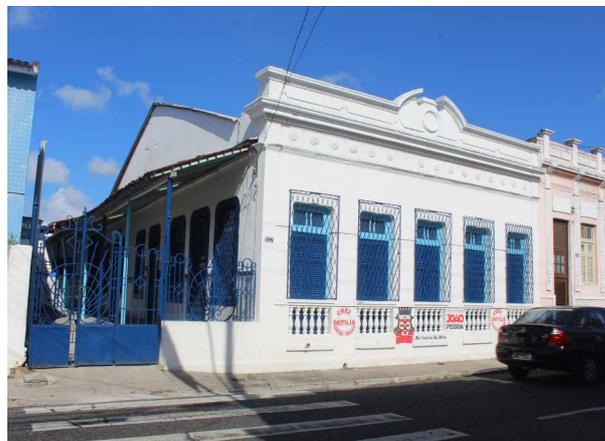
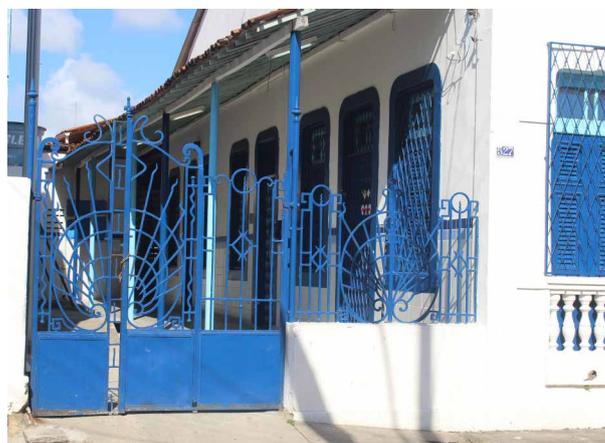
### 5. LEVANTAMENTO FOTOGRÁFICO

**LOGRADOURO:** Av. João Machado, 527

**TIPO DE EDIFICAÇÃO:** Casa térrea geminada com um dos recuos laterais

Portão de entrada e gradil frontal

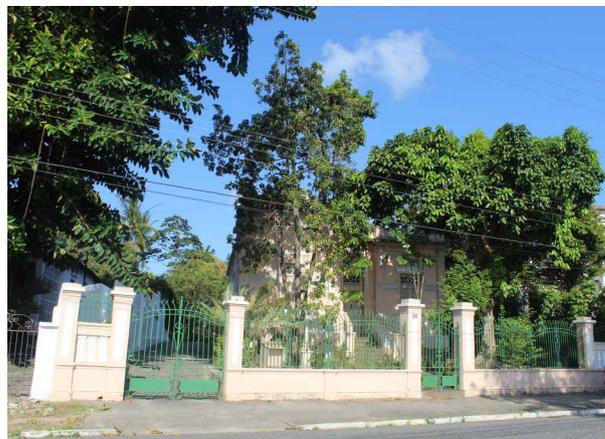
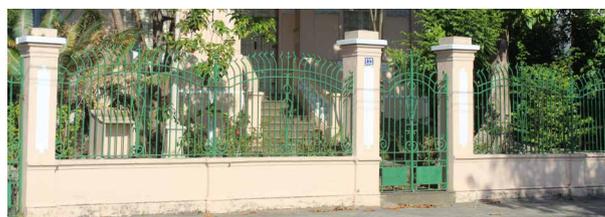
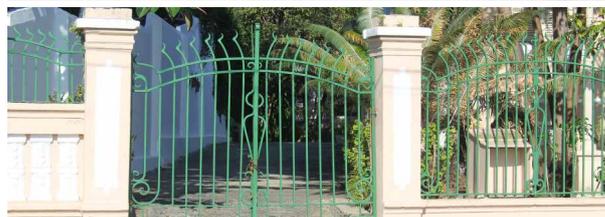
### 5. LEVANTAMENTO FOTOGRÁFICO

**LOGRADOURO:** Av. João da Mata, 133

**TIPO DE EDIFICAÇÃO:** Sobrado solto dos limites do lote

**GRAU DE CONSERVAÇÃO:** Bom ( x ) Regular ( )  
Ruim ( )

Portão de entrada e gradil frontal

**GRAU DE CONSERVAÇÃO:** Bom ( x ) Regular ( )  
Ruim ( ) Peça inexistente ( )

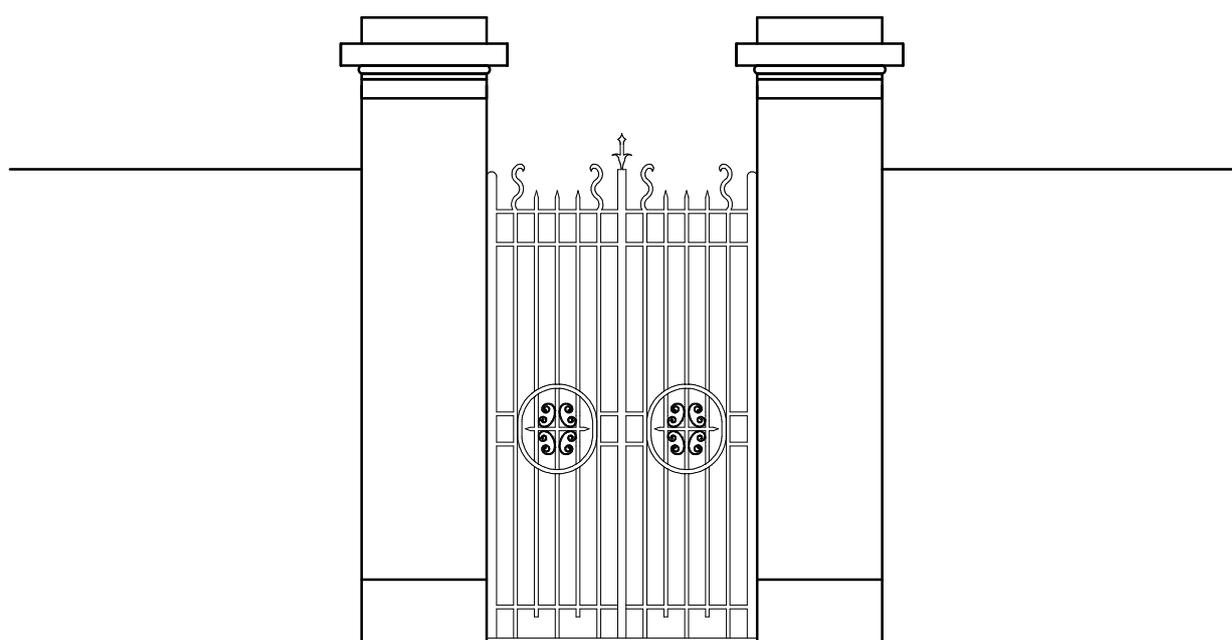
4.1 Portão de entrada. Tamanho: 2,20m (A) x 1,25m (L).

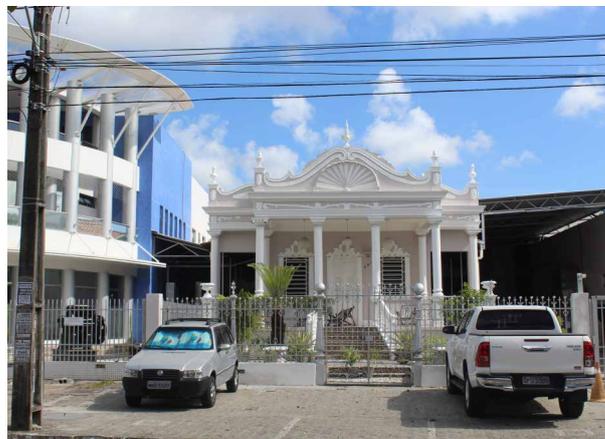
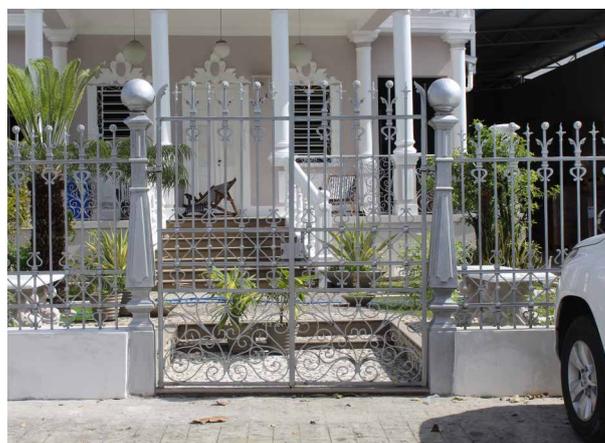
### 5. LEVANTAMENTO FOTOGRÁFICO

Fonte: Acervo Maísa A. A. de Sousa Gomes, 2019.

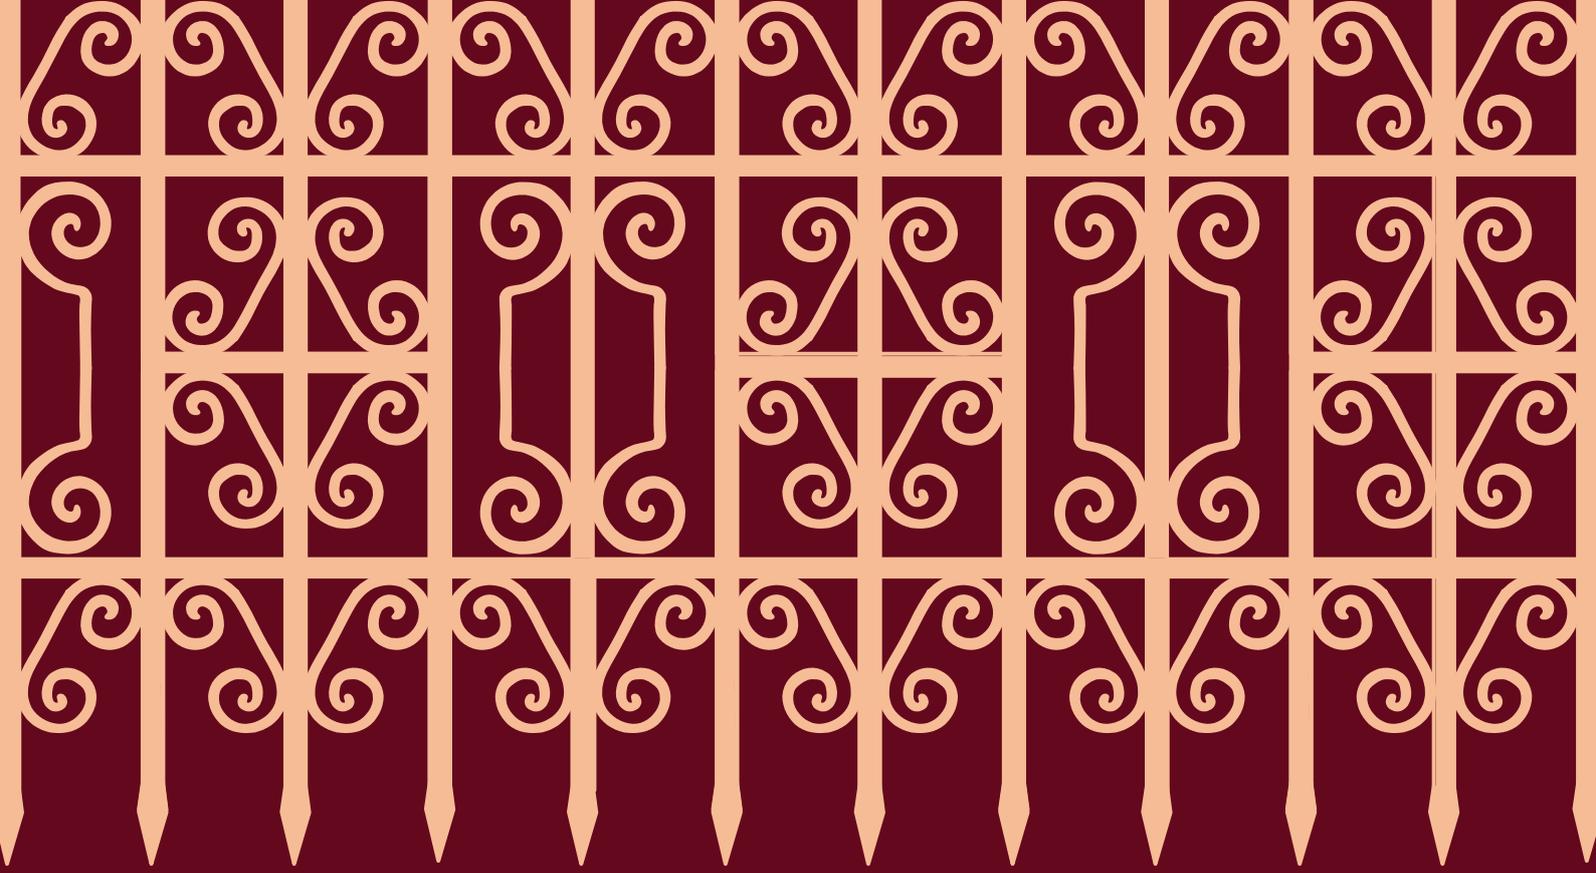
4.1 Gradil frontal.  
Tamanho (módulo de repetição): 1,40m (A) x 2,00m (L), com 0,40m de altura da mureta.

4.2 Portão de entrada. Tamanho: 2,00m (A) x 2,20m (L).

4.3 Gradil frontal.  
Tamanho (módulo de repetição): 1,40m (A) x 2,00m (L), com 0,40m de altura da mureta.
