**GERENCIAMENTO DE RESÍDUOS CLASSE I PROVENIENTES DA MANUTENÇÃO  
DE COBERTURAS PREDIAIS: ESTUDO DE CASO NO CAMPUS I DA UFPB**

Trabalho de Conclusão de Curso submetido à  
Coordenação do Curso de Engenharia Civil da  
Universidade Federal da Paraíba, como um dos  
requisitos obrigatórios para obtenção do título de  
Bacharel em Engenharia Civil.

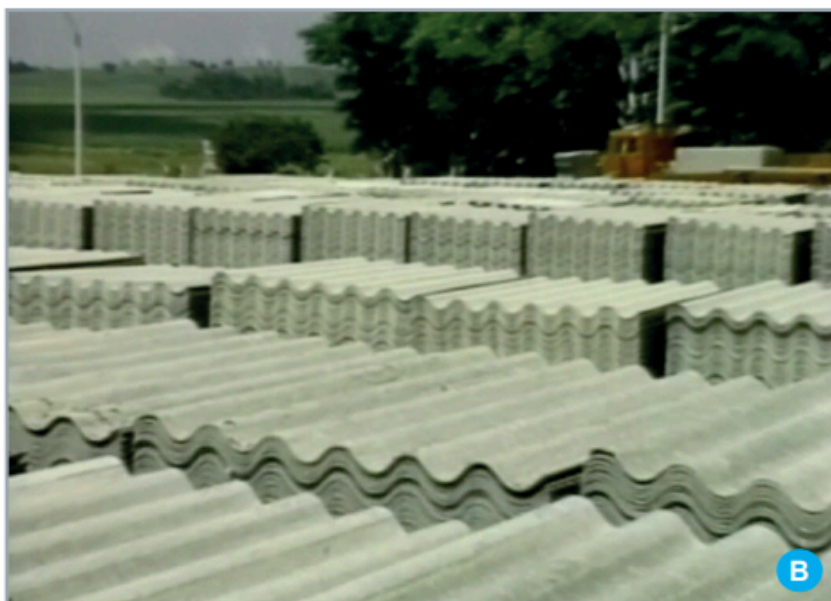
Figura 5. Telhas de Cimento-Amianto

O processo de fabricação de produtos em cimento-amianto compreende etapas físicas que se iniciam com o recebimento do amianto em forma compactada, seguido por processos de desfibramento e mistura com cimento Portland e água, originando uma pasta moldável para a produção de telhas e outros artefatos (IPT, 2006). A Figura 5 demonstra visualmente o aspecto das telhas de cimento-amianto, amplamente utilizadas na construção civil brasileira até sua proibição (FUNDACENTRO, 2022).

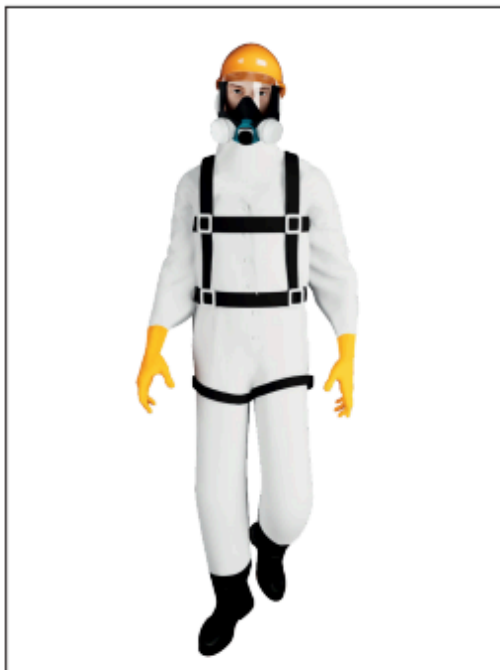
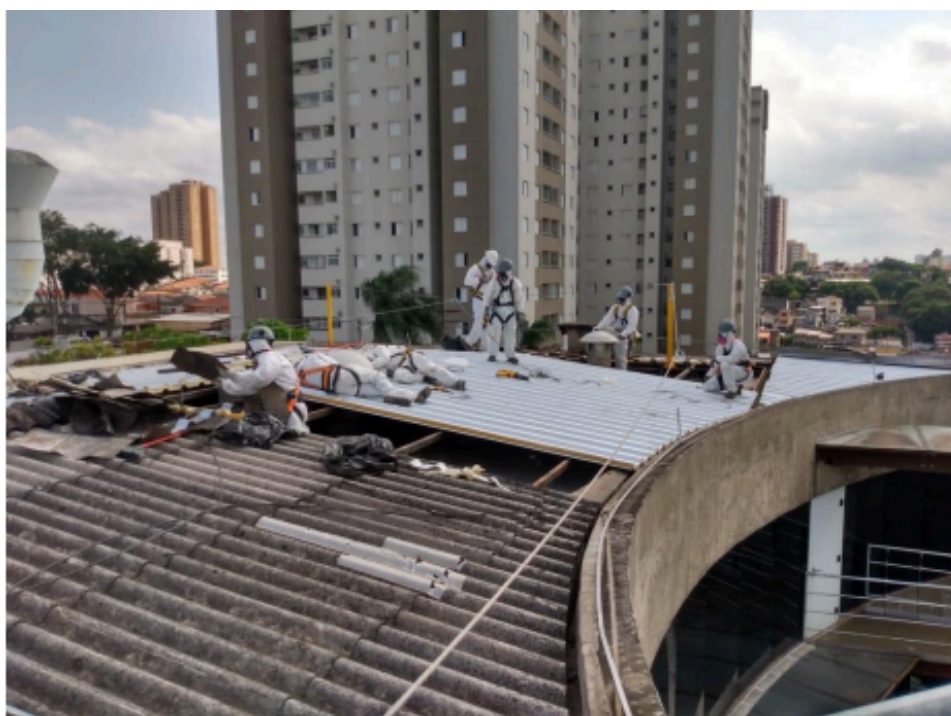
Os trabalhadores envolvidos devem utilizar Equipamentos de Proteção Individual (EPIs) adequados (Figuras 6 e 7), como respiradores tipo PFF3 ou equivalente, macacões descartáveis com capuz e resistência a partículas, luvas impermeáveis, óculos de proteção e botas de borracha. O tipo de atividade executada pode exigir EPIs adicionais, como protetores auriculares ou cintos de segurança com sistemas de ancoragem, especialmente em atividades que envolvem ruído ou trabalho em altura. Nesses casos, é importante seguir as normas da NR 35 e as práticas recomendadas pela Fundacentro (2022).

Figura 6. EPI's indicados para remoção de MCA

Figura 7. Trabalhadores fazendo a retirada do MCA usando EPIs para remoção do MCA e EPIs de trabalho em altura

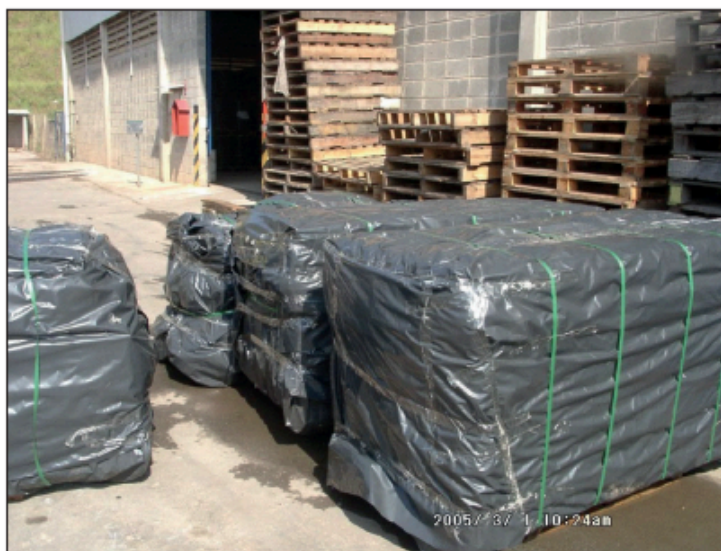
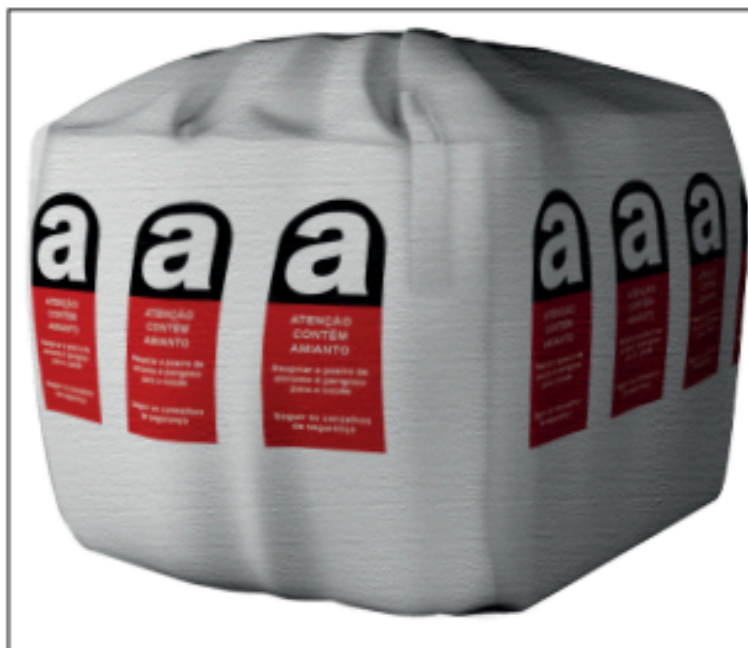
Após a remoção, os materiais devem ser acondicionados imediatamente em embalagens adequadas, como sacos plásticos impermeáveis ou camadas de polietileno resistente. O lacre das embalagens deve ser realizado de acordo com as orientações do guia, e cada unidade deve ser identificada com um rótulo padrão, conforme indicado no Anexo 12 da NR 15, contendo as advertências "Atenção: contém amianto", "Respirar poeira de amianto é prejudicial à saúde" e "Evite risco: siga as instruções de uso". Nas Figuras 8 e 9 pode-se observar dois exemplos adequados de acondicionamento de resíduos de amianto, de acordo com as orientações da Fundacentro (2022):

Figura 8. Acondicionamento de peças por duas camadas de polietileno, fixadas com cintas

Figura 9. Acondicionamento em big bags

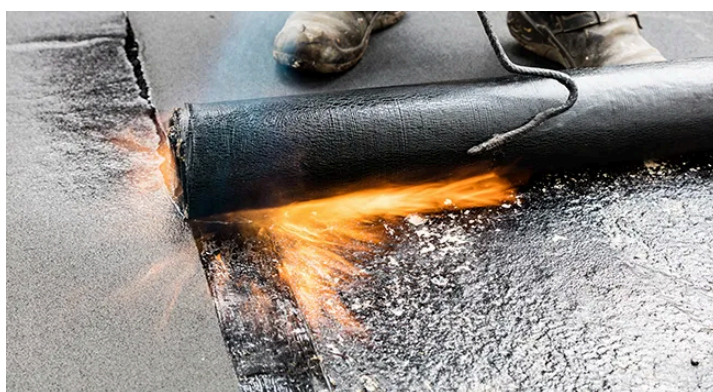
Figura 10. Aplicação de manta asfáltica aluminizada com maçarico

De acordo com a ABNT NBR 9952:2014, a manta asfáltica é definida como um produto pré-fabricado à base de asfalto, reforçado com armadura, e fabricado por calandragem, extensão ou por outros processos industriais. Sua aplicação pode ser realizada com o uso de maçarico a gás, conforme apresentado na Figura 10, ou por meio da colagem com asfalto quente, a depender das especificações do projeto (ABNT, 2014).

Em termos de composição, a manta asfáltica aluminizada é composta por asfalto modificado com polímeros, estruturado com reforço de poliéster e revestido com alumínio em sua face superior. Essa composição confere ao produto elevada resistência mecânica, impermeabilidade e propriedades de refletância térmica. Para sua aplicação com maçarico, utiliza-se primer à base de asfalto e solventes para promover a aderência ao substrato, sendo necessário o uso de gás liquefeito de petróleo (GLP) para o aquecimento da manta durante o processo de colagem. (Quartzolit, 2022).

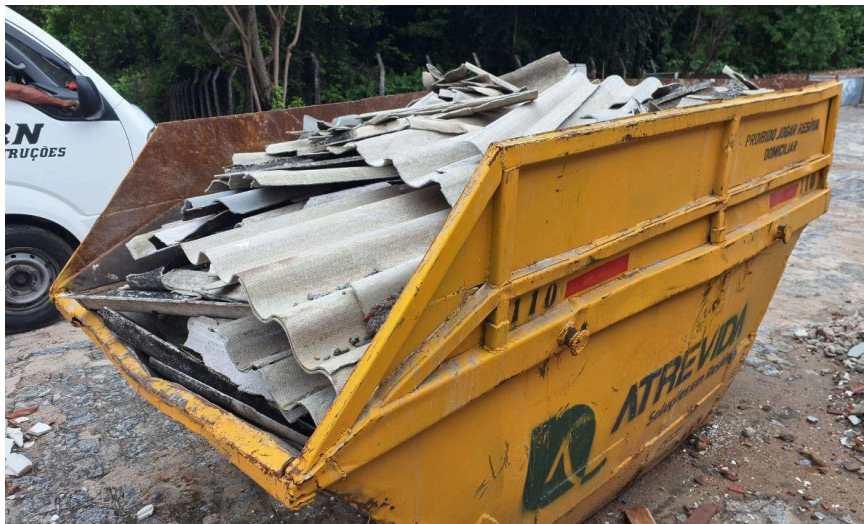
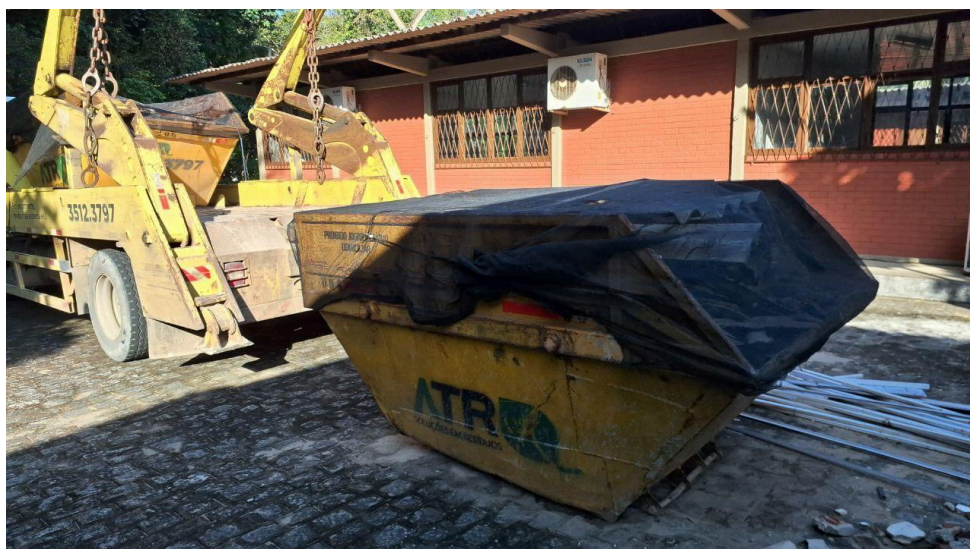
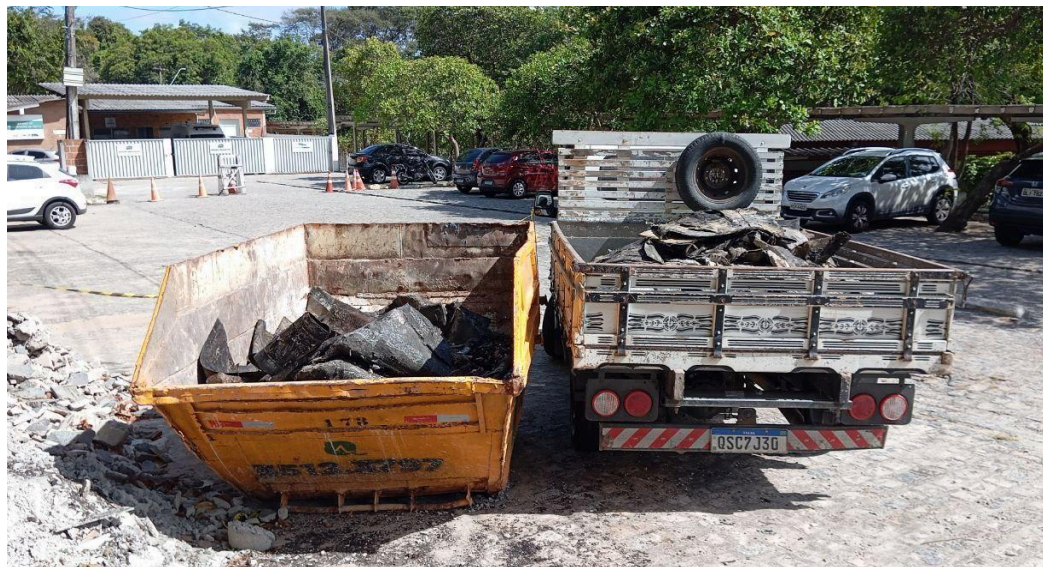
Além da análise documental, também foi realizada uma pesquisa de campo, na qual se registraram as caçambas utilizadas para o armazenamento temporário dos resíduos perigosos (Classe I), conforme apresentado nas Figuras 13, 14 e 15. Essa etapa permitiu verificar as condições de segregação e acondicionamento dos materiais antes de seu transporte.

Figura 13. Caçamba no CCS contendo Telhas de Amianto

Figura 14. Remoção de caçamba na Central de Aulas contendo Telhas de Amianto

Figura 15. Caçamba no CCM contendo Mantas Asfálticas

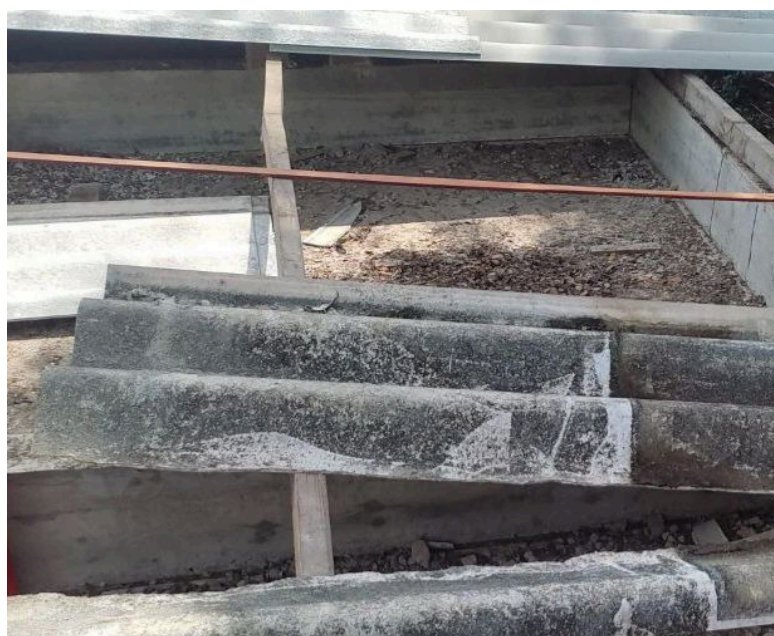
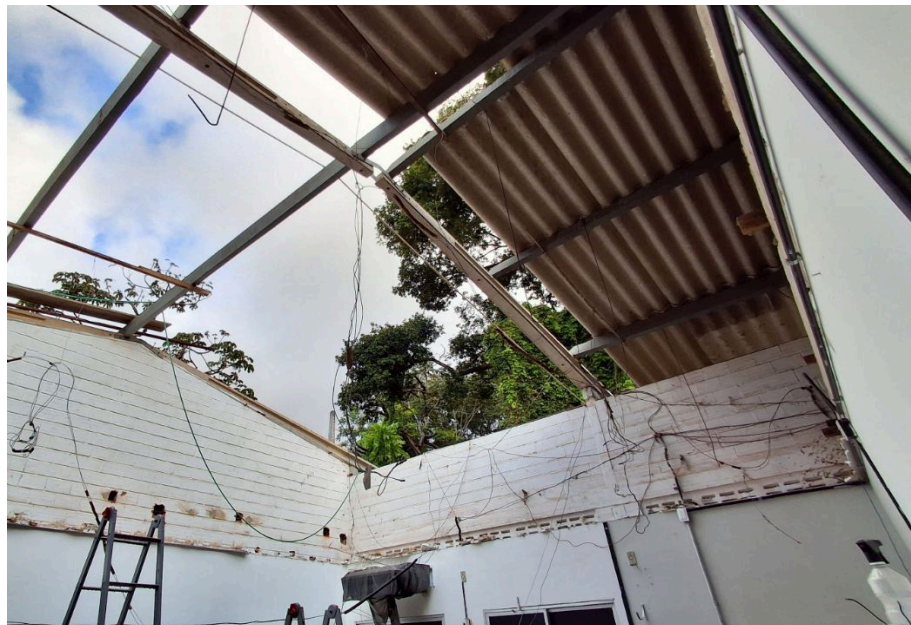
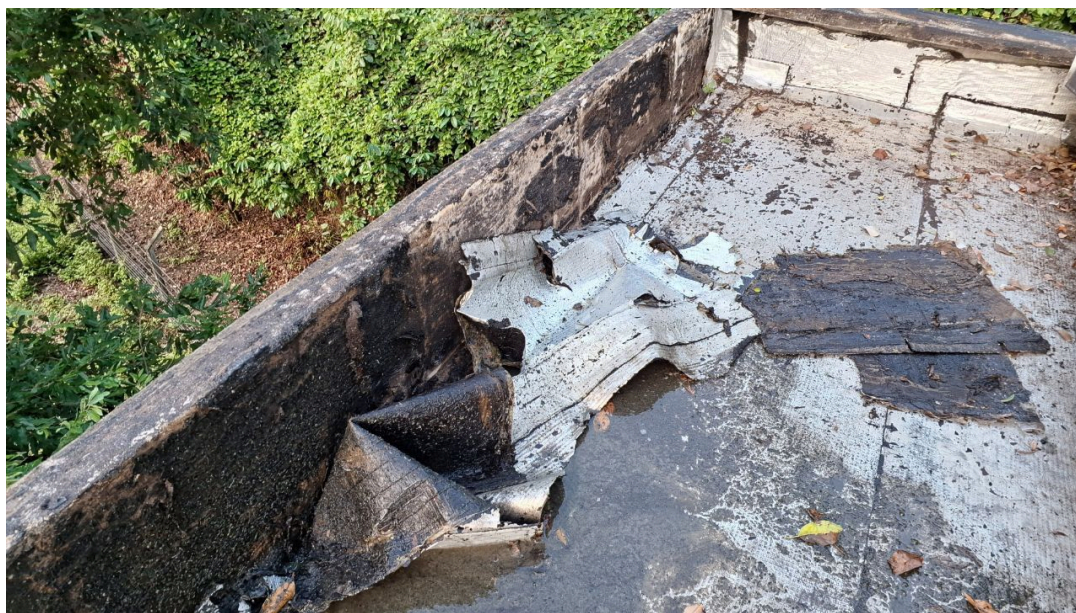
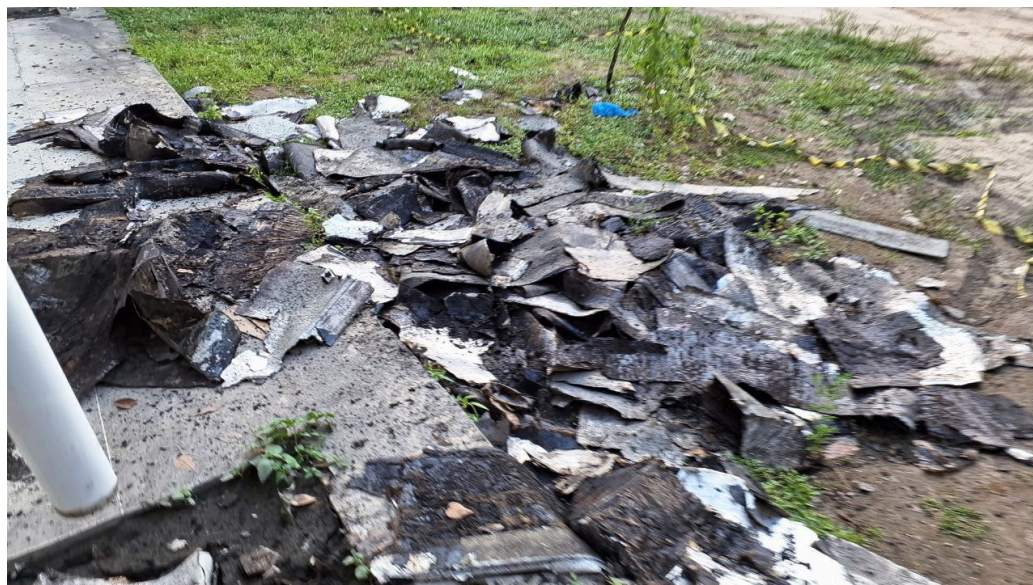
Com o início da execução da ordem de serviço para reforma das coberturas, que envolve a remoção de telhas e da camada de impermeabilização (Figuras 17, 18, 19 e 20), conseqüentemente há a geração de resíduos da Classe I. Diante disso, a RN Construções solicita à empresa ATR Soluções o fornecimento de uma caçamba estacionária com capacidade de 6 m<sup>3</sup>, posicionadas estrategicamente próximas à área de intervenção (Figuras 21, 22 e 23).

Figura 17. Cobertura do prédio do STI

Figura 18. Cobertura das salas CTN 105 e 106, localizadas no LAMAB

Figura 19. Remoção da impermeabilização da cobertura das salas do CT – Bloco H

Figura 20. Mantas asfálticas aluminizadas removidas no CT – Bloco H, antes do acondicionamento

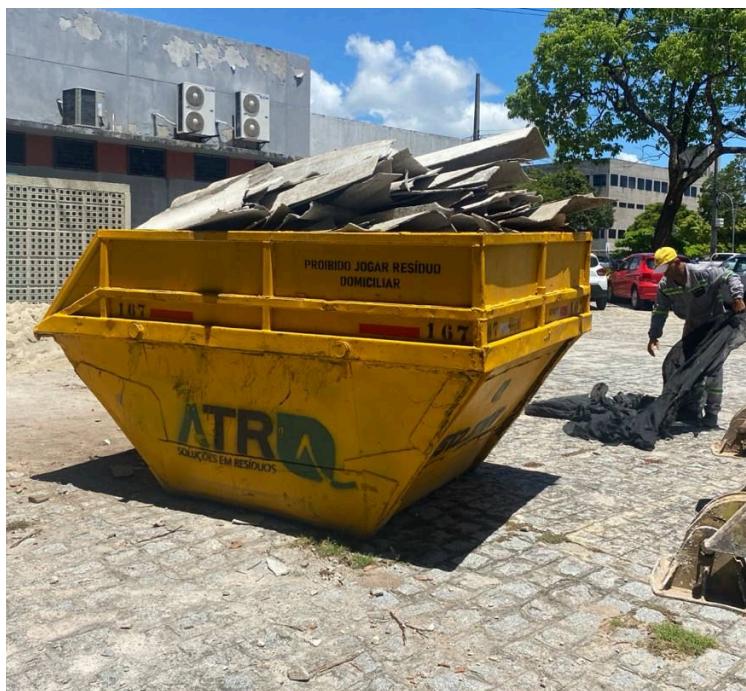
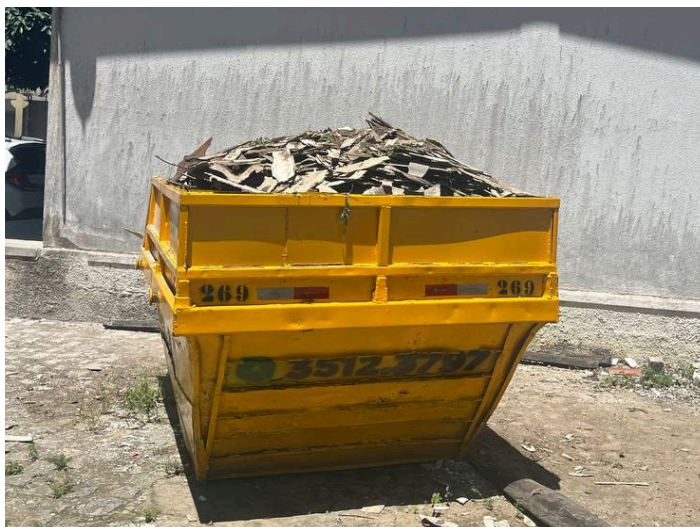
Após a remoção dos resíduos Classe I e o posicionamento das caçambas estacionárias, os materiais gerados são acondicionados diretamente nesses recipientes, conforme se observa nas Figuras 23, 24 e 25. De acordo com informações fornecidas pela ATR Soluções, as telhas

de amianto e as mantas asfálticas aluminizadas são descartadas conjuntamente, por apresentarem a mesma classificação quanto à periculosidade (Classe I), não havendo segregação entre os materiais.

Figura 23. Caçamba N° 167, com resíduos Classe I, proveniente da cobertura do STI.

Figura 24. Caçamba N° 269, contendo os resíduos Classe I, proveniente da cobertura do CTN 105 e 106, localizadas no LAMAB

Figura 25. Caçamba nº 161 contendo mistura de resíduos Classe I (telhas de amianto e mantas asfálticas aluminizadas), localizada no CT – Bloco H

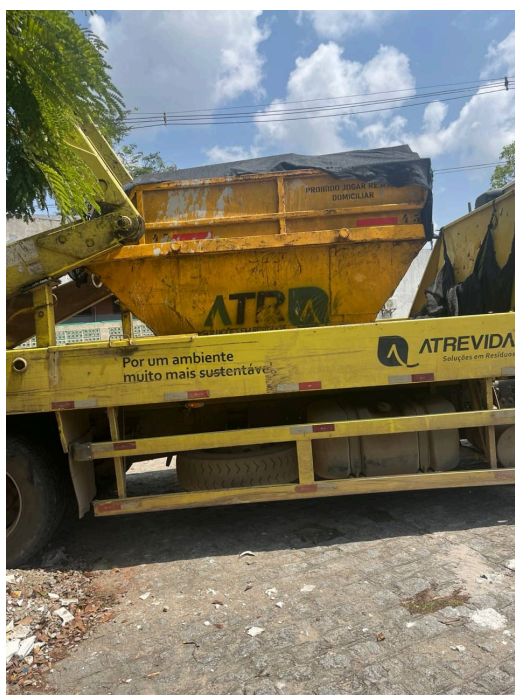
Figura 28. Caçamba com telhas de amianto, sendo recolhida no STI

A ATR Soluções, ao receber a solicitação e o MTR gerado para as caçambas, mobiliza um caminhão poliguindaste para realizar a remoção. O procedimento de coleta consiste no engate da caçamba ao equipamento do caminhão, seguido da cobertura do material com lona, conforme registrado na Figura 28, assegurando a contenção dos resíduos durante o transporte até a sede da ATR Soluções.
