**ANÁLISE DA VEGETAÇÃO NATIVA DE ALGUNS TALUDES NOS BAIROS DE
JOÃO PESSOA – PB E A IMPLANTAÇÃO DA PROTEÇÃO SUPERFICIAL NA
COMUNIDADE SATURNINO DE BRITO UTILIZANDO *ARACHIS REPENS*,
CONHECIDA COMO GRAMA AMENDOIM AMARELA.**

Trabalho de Conclusão de Curso
apresentado ao Departamento de
Engenharia Civil e Ambiental da
Universidade Federal da Paraíba –
UFPB, como parte dos requisitos
para a obtenção do título de
Bacharel em Engenharia Civil.
Orientador: Prof. Dr. Fábio Lopes
Soares.

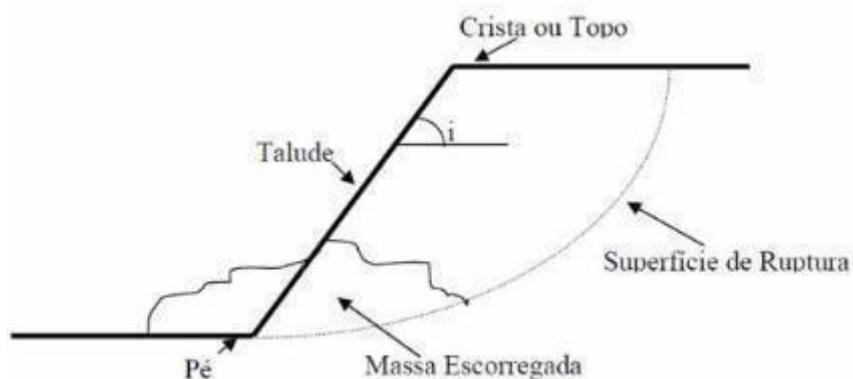
É definido como talude toda e qualquer superfície inclinada que limita um maciço rochoso, terroso ou misto (rocha e terra). Sendo que sua composição tem as seguintes partes: pé, talude, topo ou crista e superfície de ruptura (Gerscovich, 2016), ilustrado na Figura 01.

Figura 01 - Composição de um talude.

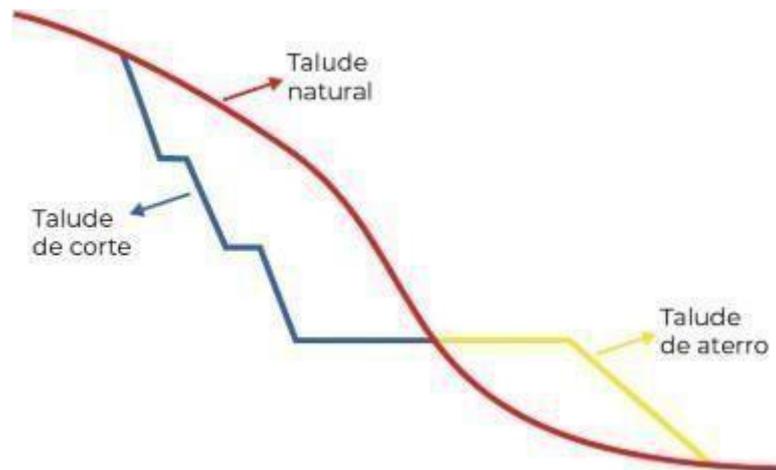
Conforme Gerscovich (2016), os taludes podem ser classificados de dois tipos: artificiais e naturais. Os taludes artificiais são provenientes da ação do homem, por meio de cortes em encostas, de escavações ou de lançamentos de aterros. No que se refere à garantia da estabilidade do talude artificial, é só quando for respeitada na execução do corte a altura e inclinação adequada. Já os taludes naturais são aqueles constituídos por solo residual e/ou coluvionar, além de rocha. Sendo que os solos residuais ficam no local que são gerados, enquanto os solos coluvionares são resultados do transporte, através da ação da gravidade, como agente principal. Na Figura 02, apresenta os seguintes tipos de taludes.

Figura 02 - Tipos de taludes.
Fonte: Freire (2023).

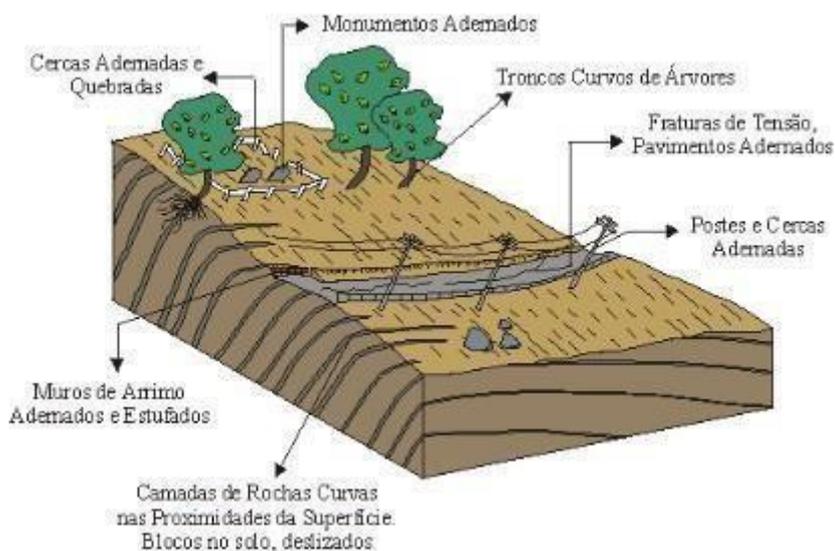
As causas desse tipo de movimento são provocadas tanto pela ação da gravidade quanto variações de temperatura e umidade. Quando ocorre alteração do estado de tensão, esse tipo de movimento passa para outra categoria, o escorregamento, esse sim, tem uma superfície bem definida. Devido a esses ciclos de mudanças podem, às vezes, resultar na quebra e deformação dos materiais. Desse modo, quando observado em superfície, as ações do rastejo podem ser identificadas em deslocamento de eixo de estradas, blocos, postes ou cercas, mudança da verticalidade das árvores, conforme na Figura 03 (GERSCOVICH, 2016).

Figura 03 - Esquema para ocorrência de rastejo.
Fonte: Peixoto (2022) *apud* Junior e Fornasari (1998).

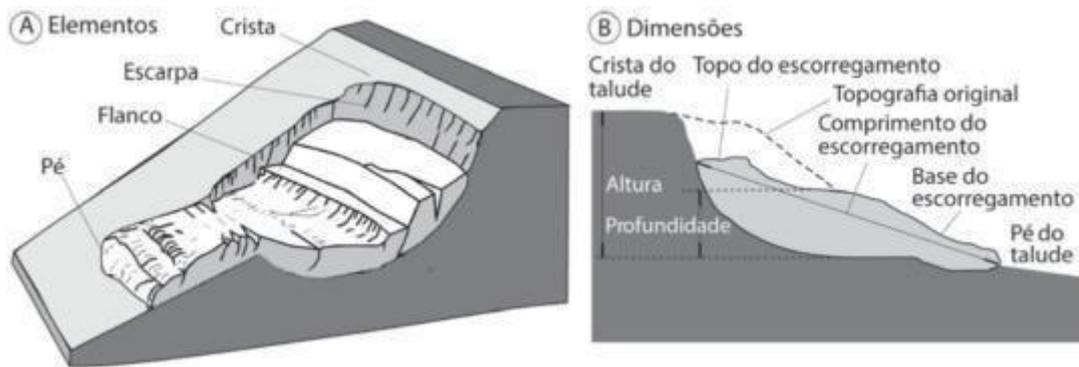
escorregamento e a dimensão envolvida na movimentação de massa estão indicados na Figura 04, de acordo com a norma NBR 11682 (ABNT 2008).

Figura 04 - Elementos que caracterizam uma massa escorregada
Fonte: ABNT (2008).

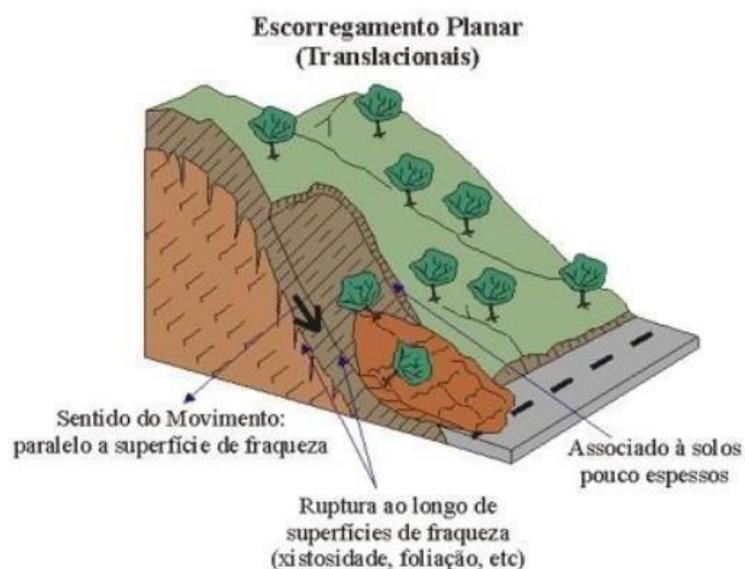
Os escorregamentos planares ou translacionais são caracterizados pelas irregularidades ou planos de fraqueza, esse tipo de ruptura é comum acontecer em mantos de colúvio de pequena espessura, subjacente a um embasamento rochoso, características indicadas na Figura 05.

Figura 05 - Esquema para ocorrência de escorregamentos planares ou translacionais.
Fonte: Peixoto (2022) *apud* Junior e Fornasari (1998).

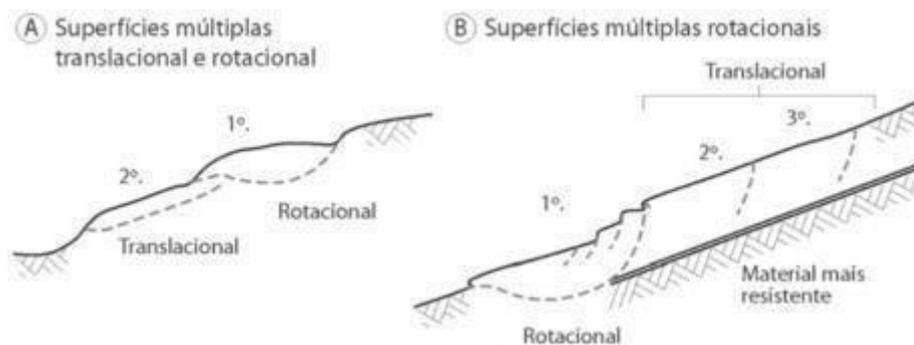
Figura 07 - Exemplos de superfícies de rupturas múltiplas mistas.
Fonte: Gerscovich (2016).

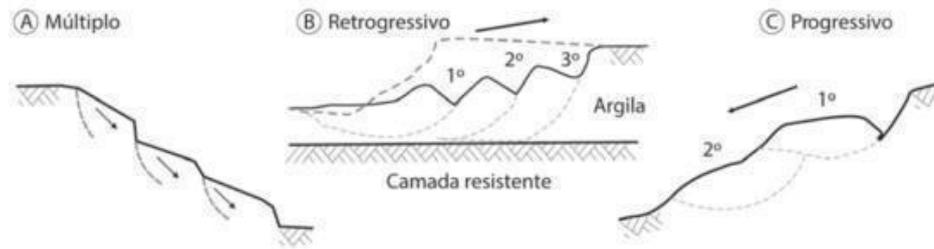
Ainda sobre os escorregamentos rotacionais, eles podem ser caracterizados como múltiplos, retrogressivos e progressivos. Os múltiplos quando o movimento ocorre simultaneamente mais de uma ruptura. Os retrogressivos ocorrem quando os processos de ruptura evoluem ao longo do tempo, no sentido da crista, e se a sequência de movimentação ocorre por descalçamento. Por fim, os progressivos acontecem quando é provocado por ação de sobrecarga, como mostrado na Figura 08.

Figura 08 - Escorregamentos rotacionais sucessivos.
 Fonte: Gerscovich (2016).

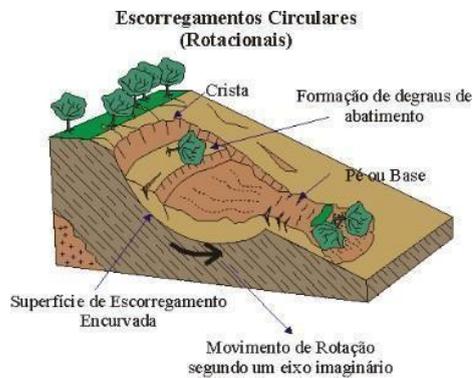
Vale salientar que os escorregamentos circulares ou rotacionais apresentam superfícies de deslizamento curvas, sendo assim a ocorrência de uma série de colapsos combinados e sucessivos, como mostrado na Figura 09.

Figura 09 - Esquema para ocorrência de escorregamentos circulares ou rotacionais.
 Fonte: Peixoto (2022) *apud* Junior e Fornasari (1998).

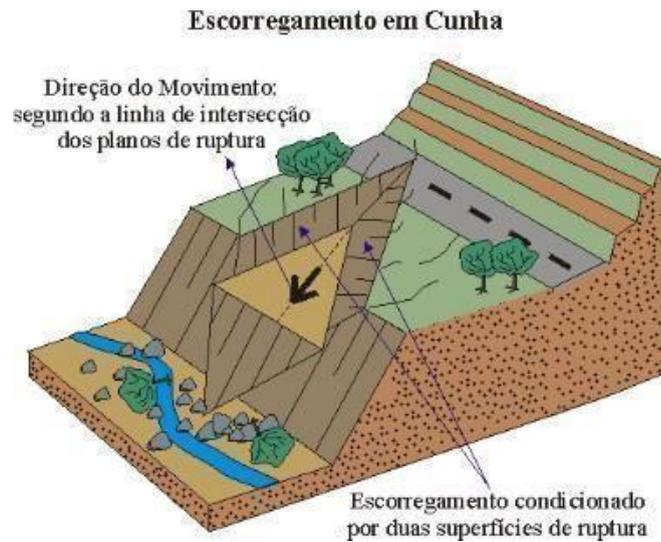
Além dos escorregamentos planares e circulares, pode ocorrer o escorregamento em formato de cunha. Esse tipo de escorregamento em cunha acontece quando duas ou mais estruturas planares, sem estabilidade, por exemplo, planos de fraqueza, em que mantém o formato de um prisma ao longo do eixo de intersecção desses planos. Acontece em taludes de corte ou encostas que sofreram algum tipo de confinamento. A Figura 10, apresenta esse tipo de escorregamento.

Figura 10 - Esquema para ocorrência de escorregamentos em cunha.

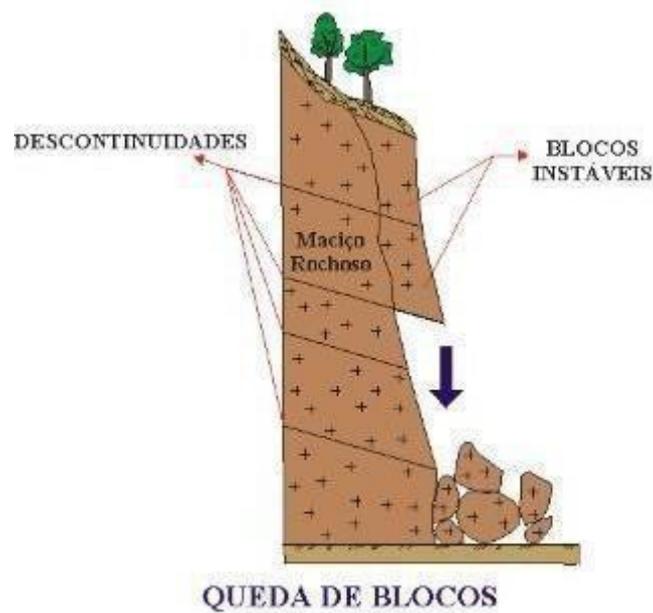
Segundo Fernandes e Amaral (1996, p. 147) a queda de blocos ocorre em taludes ou encostas íngremes constituintes de materiais rochosos, em que se destacam e deslocam em movimento de queda livre se acumulando no solo, com isso, esse aglomerado de material da formação aos depósitos de tálus, de acordo com o que se observa na Figura 11.

Figura 11 - Esquema para ocorrência de queda de blocos.
 Fonte: Peixoto (2022) *apud* Junior e Fornasari (1998).

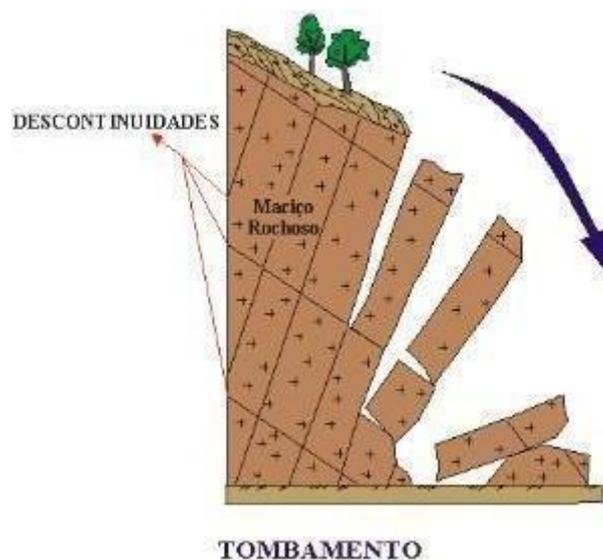
O Tombamento de blocos ocorre quando existe uma rotação dos blocos rochosos que possui pontos de descontinuidades, tais como, (fraturas, diáclases) verticais. Logo simula um grande mergulho, mas esse tipo de movimento possui velocidade lenta, comparado com a queda de blocos. No Brasil o acontecimento desse tipo ocorreu na cidade de Capitólio em Minas Gerais (MG), em janeiro de 2022. Esse tipo de movimento está representado na Figura 12.

Figura 12 - Esquema para ocorrência de tombamento de blocos.
 Fonte: Peixoto (2022) *apud* Junior e Fornasari (1998).

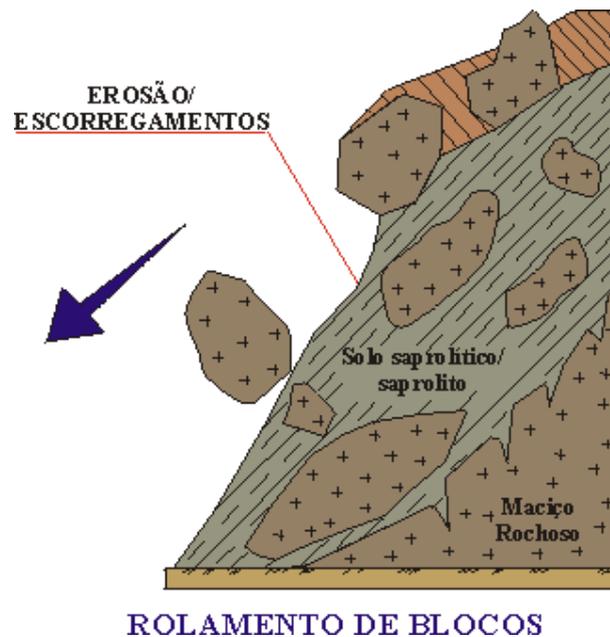
O Rolamento de blocos acontece mais em locais que possuem rochas graníticas, em que se observa a tendência à origem de matacões de rocha sã, desse modo, podem ser isolados ou expostos na superfície. A ocorrência ocorre de forma natural e acontece quando processos erosivos retiram o apoio da sua base, condicionando o movimento de rolamento de blocos. Esse tipo de movimento pode ser visualizado na Figura 13.

Figura 13 - Esquema para ocorrência de rolamento de blocos.
 Fonte: Peixoto (2022) *apud* Junior e Fornasari (1998).

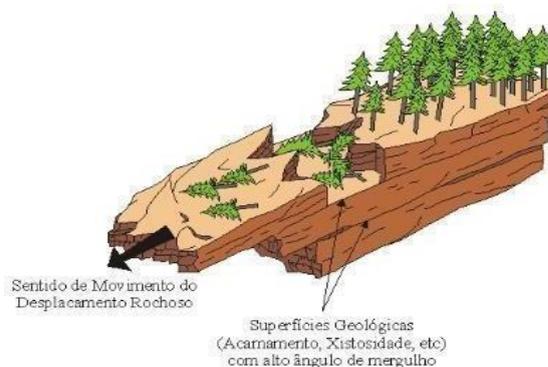
O Deslocamento consiste na desintegração ou desprendimento de placas ou lascas de rocha, que na sua formação ocorreu através de estruturas, tais como, xistosidade e acamamento que acontece devido às variações térmicas ou por alívio de pressão. Como mostrado na Figura 14.

Figura 14 - Esquema para ocorrência de deslocamento de blocos.
 Fonte: Peixoto (2022) *apud* Junior e Fornasari (1998).

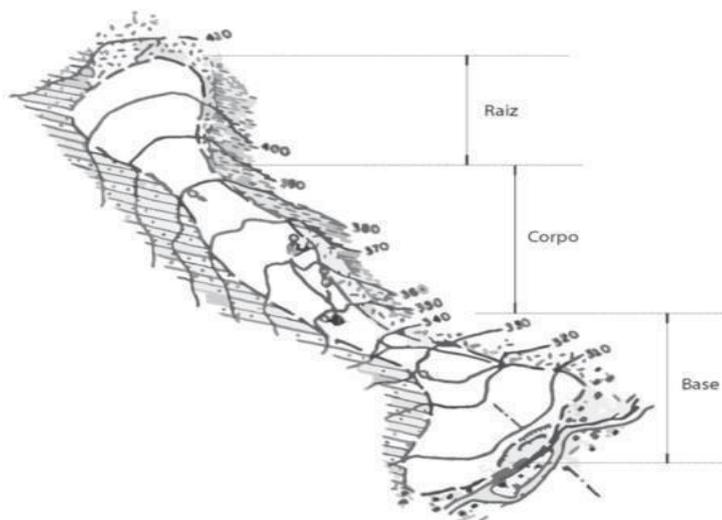
A maneira como esse movimento de massa ocorre é da seguinte forma, tem aparência do formato de uma língua, em que apresenta três elementos: raiz, corpo e base. A raiz seria a região de montante em que se concentra o material que vai se deslocar, o corpo é a parte central na forma alongada, por fim, na base é a área que fica todo o material que foi transportado, esse local costuma ser na parte mais baixa dos vales. Na Figura 15, tem-se um exemplo.

Figura 15 - Forma típica de corrida.

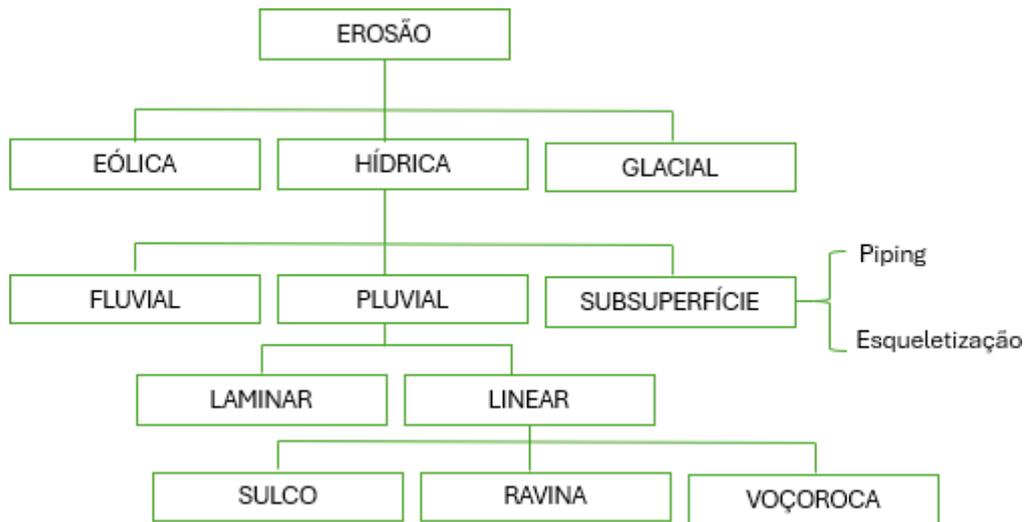
A erosão eólica consiste na ação erosiva provinda dos ventos, em geral ocorrem em regiões planas, de pouca chuva, com uma vegetação natural escassa e presença de ventos fortes (BERTONI, 1990), e por sua vez, a erosão glacial tem como agente erosivo o gelo, tanto da neve quanto das geleiras (JESUS, 2013). De acordo com essas três categorias diferentes, podem ser vistos os processos e formas erosivas na Figura 16.

Figura 16 - Processos e formas erosivas.
 Fonte: Jesus (2013), modificado pelo autor.

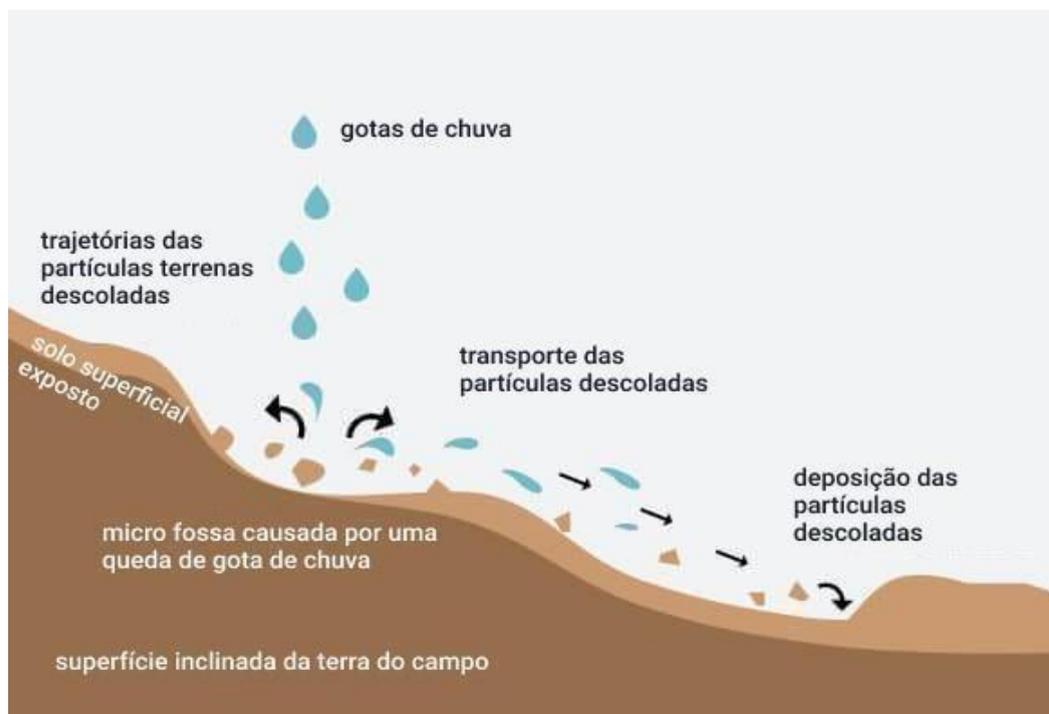
Diante de todas essas classificações para o estudo será considerada a erosão hídrica pluvial, tem como agente erosivo a água proveniente da chuva, em que a erosão acontece devido ao impacto das gotas de água com o solo, formando o chamado efeito *splash*, esse efeito acontece justamente no local ausente de cobertura vegetal, ocasionando a desagregação de partículas do solo, mas também promove a liberação de partículas finas, projetando-as para fora massa do solo (SANTOS, 2015) como mostrado na Figura 17.

Figura 17 - Esquema da influência do impacto das chuvas causando a desagregação, transporte e deposição das partículas do solo.
 Fonte: www.eos.com/pt/blog/erosao-hidrica/

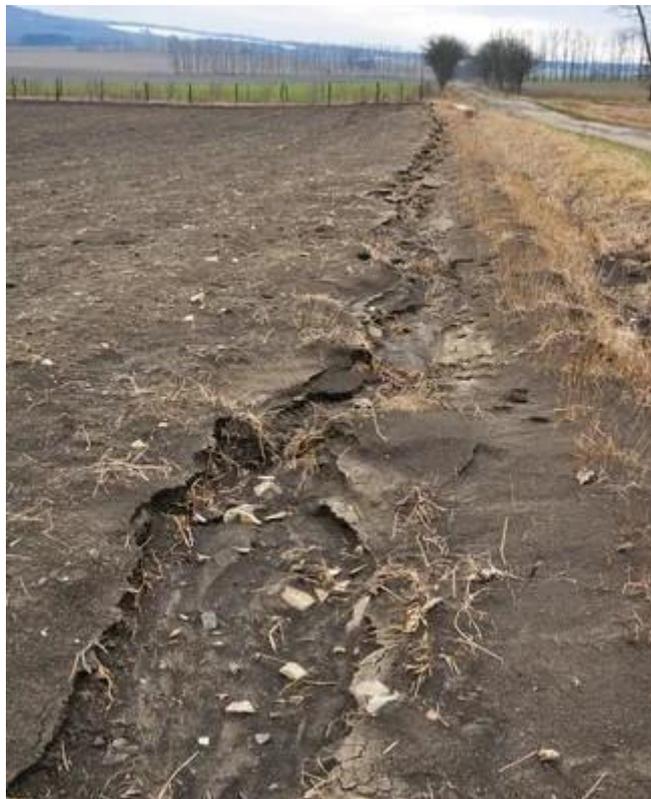
De acordo com Foster (1981) *apud* Mendes Júnior (2019), as erosões em sulcos atingem pequenas profundidades, ou seja, no máximo 300 mm. Vale salientar, que esses sulcos acontecem ao longo das bordas no terreno, como mostrado na Figura 18.

Figura 18 - Formação de erosão em sulcos.

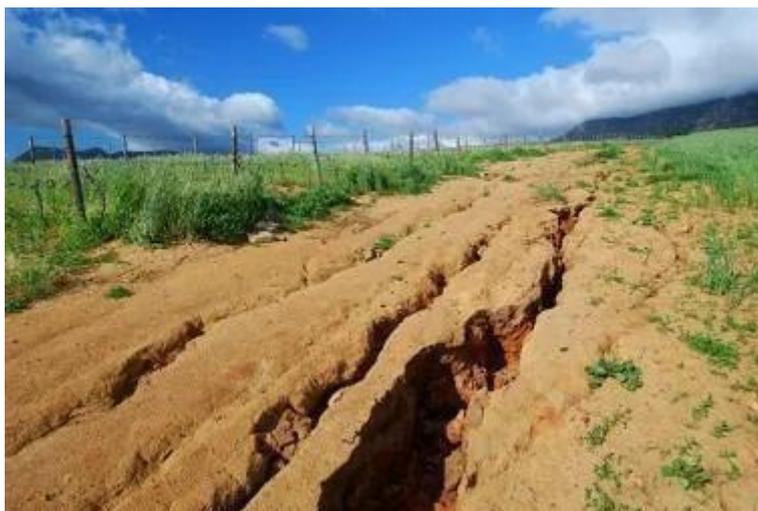
À proporção que o fluxo de água permanece na superfície durante certo período, ou seja, as chuvas de inverno. Pode causar o que chamamos de ravina. Esse tipo de erosão tem um efeito mais significativo, visto que pode atingir profundidades superiores aos 300 mm, como notado na Figura 19.

Figura 19 - Formação de ravinas no relevo.

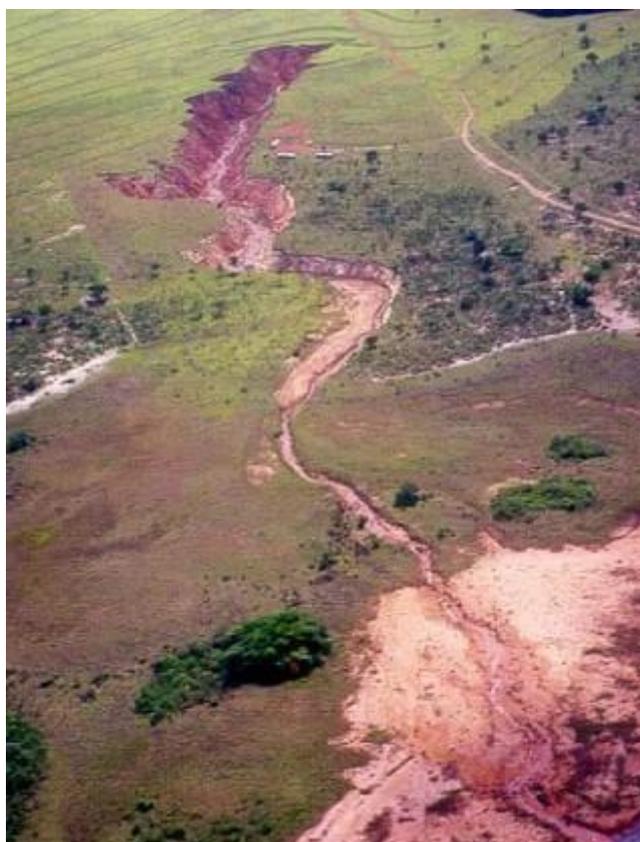
Conforme Salomão (2010), à medida que o ravinamento atinge tanto as águas superficiais quanto as águas subsuperficiais, onde se inclui o lençol freático, surge a voçoroca. Nessa etapa, a voçoroca tem atingido grandes dimensões e profundidades, sendo assim, o fenômeno se torna preocupante e difícil de conter, visto que não depende mais da ação da precipitação para ter o avanço (BRANCO, 2014), pode ser visto na Figura 20.

Figura 20 - Vista aérea de uma voçoroca.

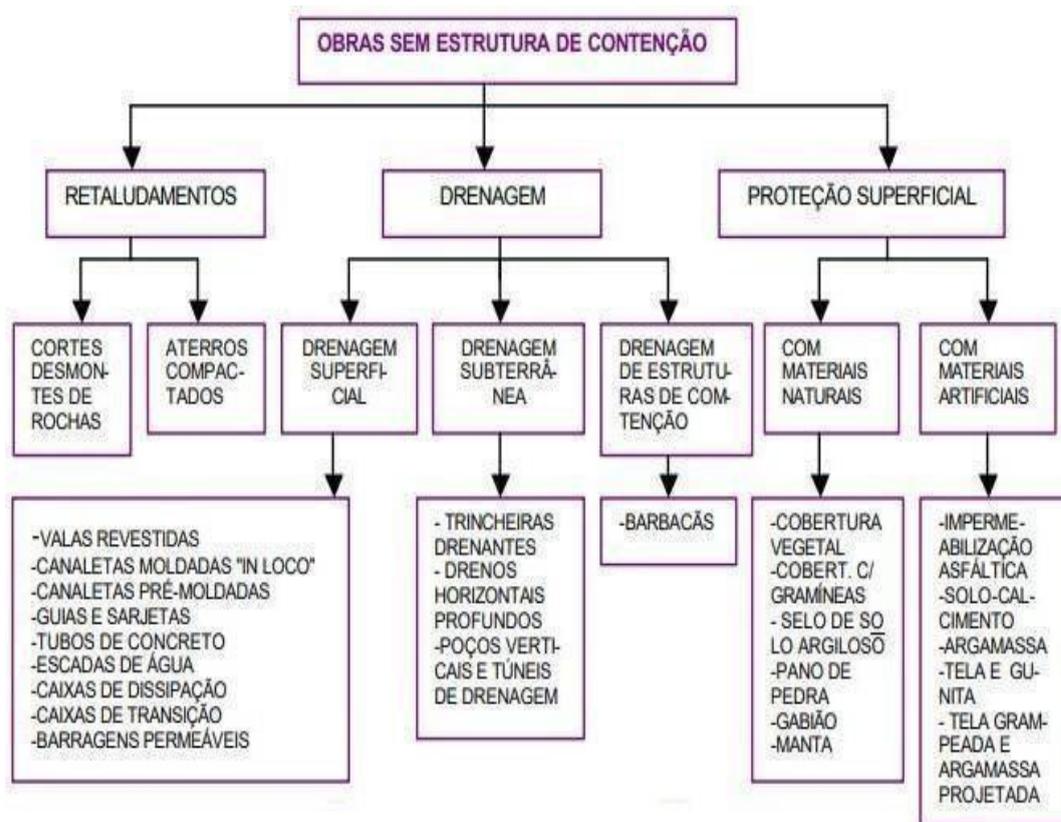
Segundo CUNHA (1991), a escolha de um tipo de obra de estabilização de taludes deve ser feita através de uma avaliação do meio físico e os processos de instabilização envolvidos. A recomendação é que por meio da decisão do poder público efetuar a execução de uma obra de estabilização de uma determinada área de risco, diante do contexto, representa não apenas a ampliação da segurança geotécnica do local, como também a melhoria nas condições de urbanização, segurança e qualidade de vida da população que reside. Na Figura 21, mostra os tipos de obras de proteção que podem ser executadas nessas áreas afetadas.

Figura 21 - Tipologia de obras utilizadas na estabilização de encostas

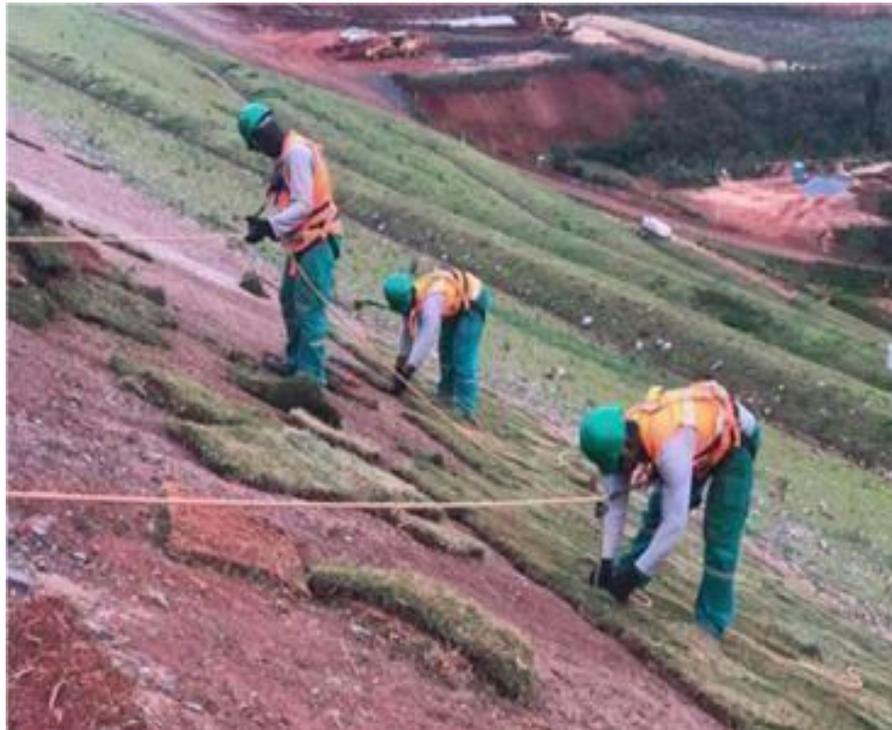
Essas placas de gramas são adquiridas de grameiros, em sua parte, faz a retirada da cobertura vegetal já existente, acarretando um impacto na área, como consta na Figura 22.

Figura 22 – Plantio de leivas.

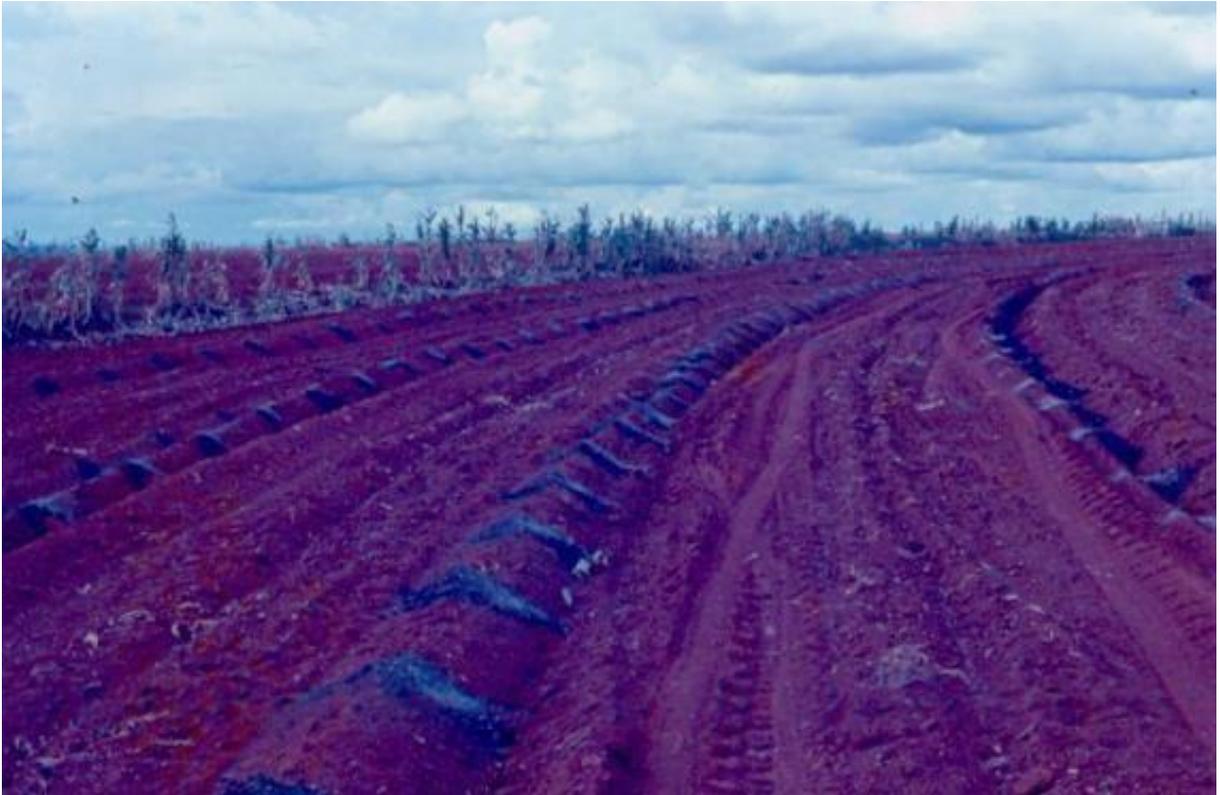
nas fases iniciais, quando se tem o acompanhamento técnico, com isso tem o aumento dessa probabilidade, como aparece na Figura 23.

Figura 23 - Plantio em covas após demarcação das linhas com sulcos.

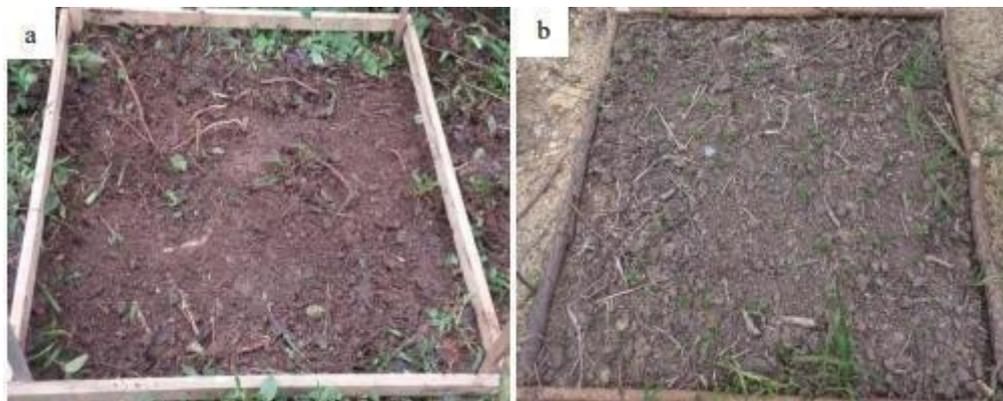
Já em relação às desvantagens mostram-se como principais, a questão do dano ecológico causado devido ao local de retirada, e considera também ainda o uso restrito a pequenas áreas com declividade reduzida, como pode visto na Figura 24a e 24b.

Figura 24 – a) Coleta de serapilheira e do banco de sementes do solo no fragmento florestal; b) Deposição da serapilheira e do banco de sementes do solo na área experimental.

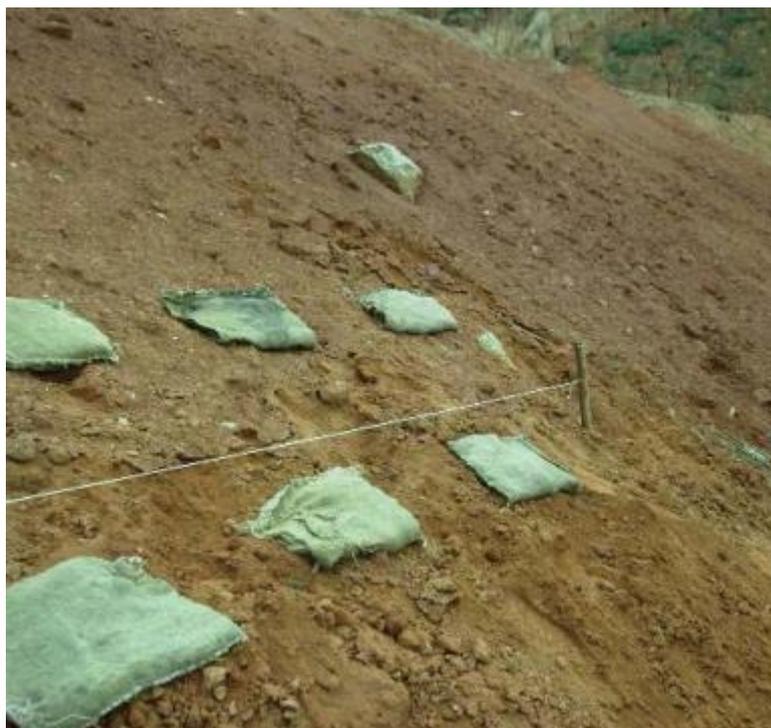
Já as desvantagens essa técnica possui um custo relativamente elevado, como necessita de um tempo maior com a costura e disposição dos sacos o rendimento é baixo, além disso, possui uma dificuldade com a fixação dos sacos, devido à inclinação do talude, como consta na Figura 25.

Figura 25 – Recobrimento do talude com sacos de aniagem.

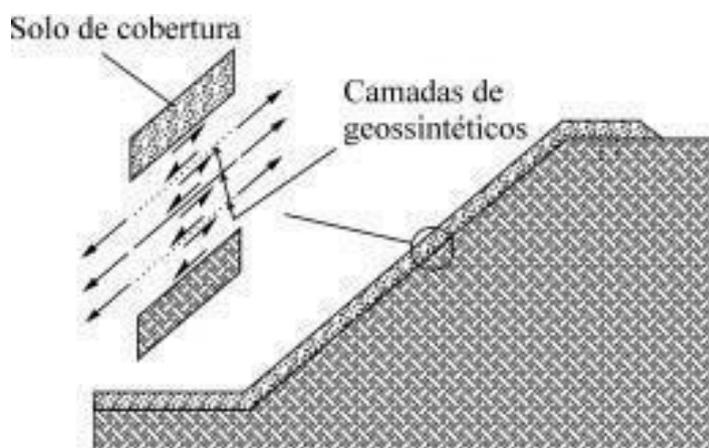
Existem também as desvantagens, os custos são elevados, normalmente devido às despesas com o transporte do material e a carência de informação por parte dos empreendedores que utilizam essa prática, como pode ser visto na Figura 26.

Figura 26 – Situação típica em um talude de área de disposição de resíduos com multicamadas de geossintéticos.

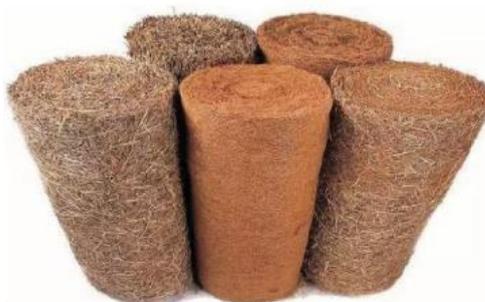
Conforme mencionado no *site* da Deflor Bioengenharia (2023) apresenta uma gama de aplicações e vantagens sobre as biomantas antierosivas, desse modo: promove a proteção contra erosão superficial do solo; acelera o processo para a germinação de sementes; aumento da capacidade de troca catiônica devido aos nutrientes do solo; reduz o risco de erosão e deixa o solo rico em matéria orgânica; apresenta uma degradação controlada; reduz o teor de evaporação da água do solo; Minimiza a entrada de luz solar sobre o solo; cravar sementes, fertilizantes, materiais orgânicos e camada superficial do solo; reduz o fluxo superficial da água; ajuda a infiltração da água no solo; minimiza a perda de sedimentos; permite o plantio durante os períodos de falta de chuva; aumento da estética de áreas desgastadas; Avanço do processo de revegetação ambiental; previne a erosão eólica e protege as bordas dos corpos d'água, reservatórios e canais de drenagem. Na Figura 27, apresenta esse tipo de biomanta.

Figura 27 – Biomantas antierosivas de fibra de coco e palha agrícola.

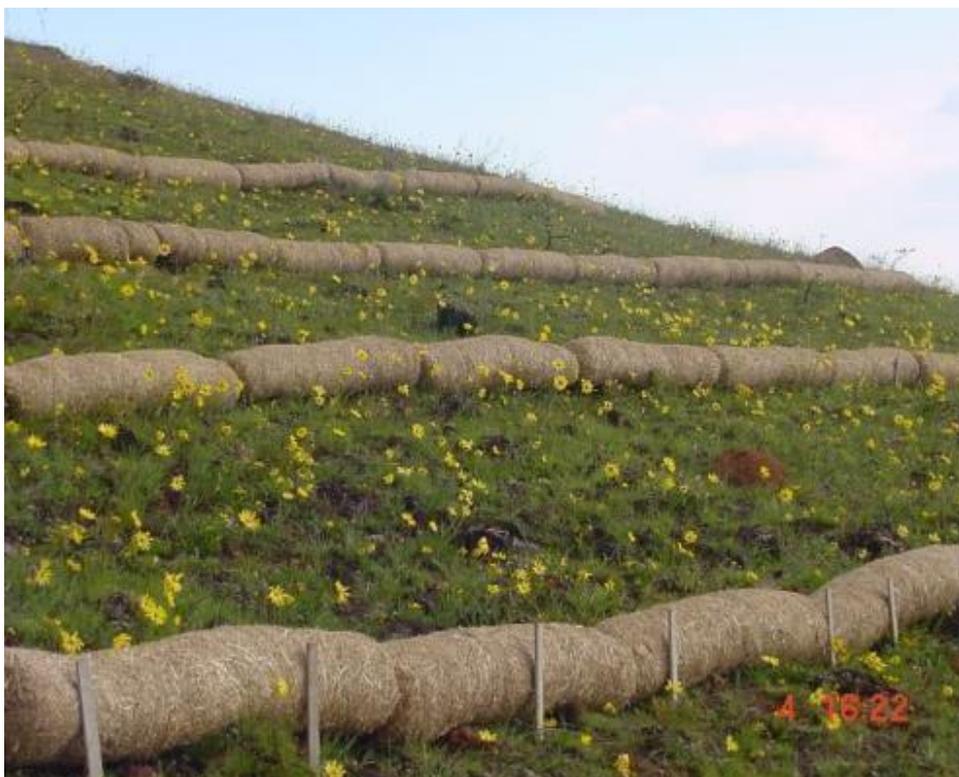
Figura 28 – Bermalongas associados ao plantio de gramíneas.

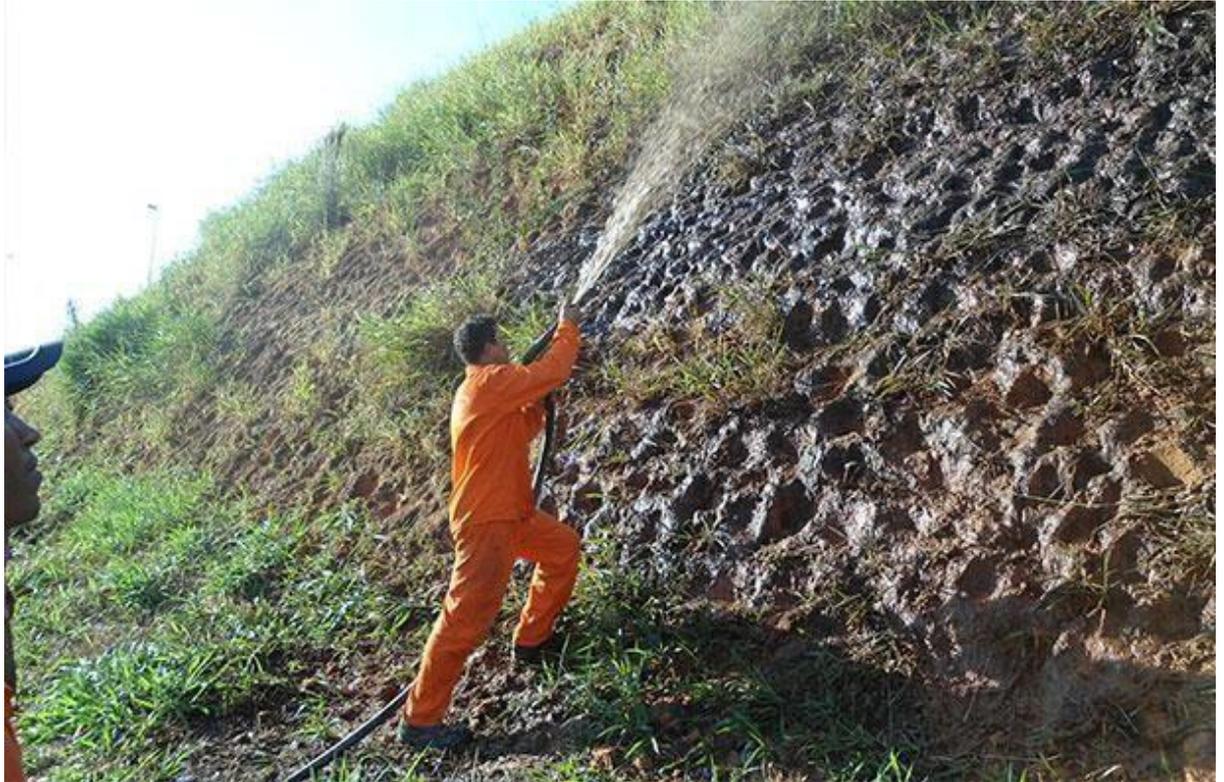
Figura 29 – Demonstração de aplicação de hidrosseadura em talude de corte.

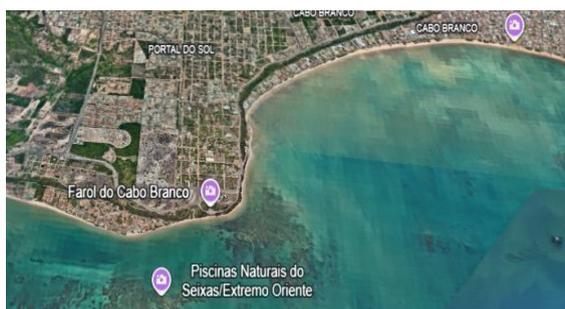
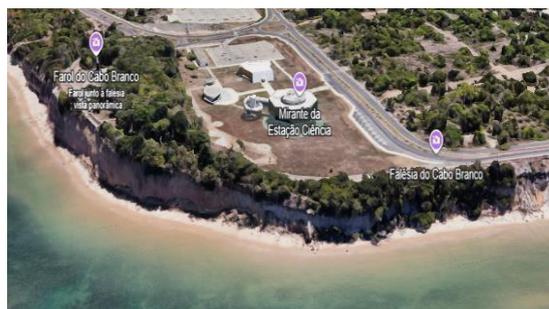
Figura 33a – Avenida Cabo Branco.
Fonte: Google Earth, 2025.

Diante desse contexto, destaco algumas figuras que foram coletadas por meio da referida plataforma citada anteriormente, nessas figuras apresento uma vista aérea do local e em seguida a localização precisa. Nas Figuras 33a e 33b, bem como nas Figuras 34a e 34b por se relacionarem com ambientes costeiros, em que consequentemente teve o mesmo processo erosivo, sendo comum esse acontecimento nesse tipo de localidade.

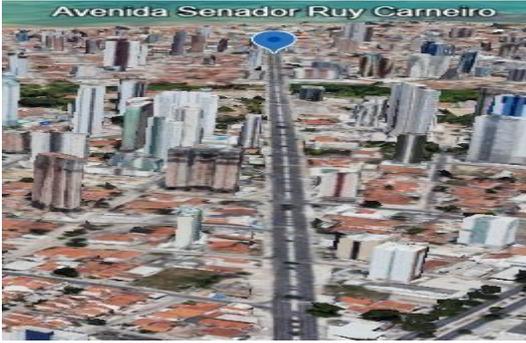
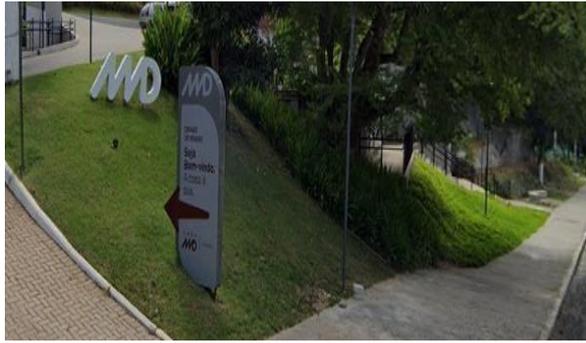
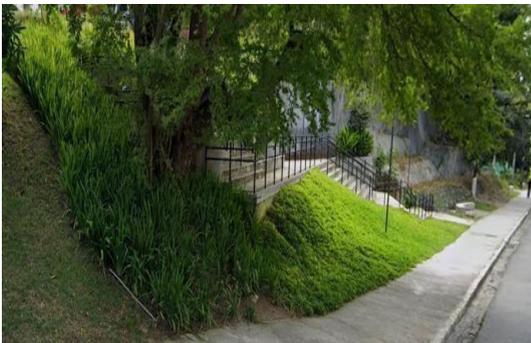
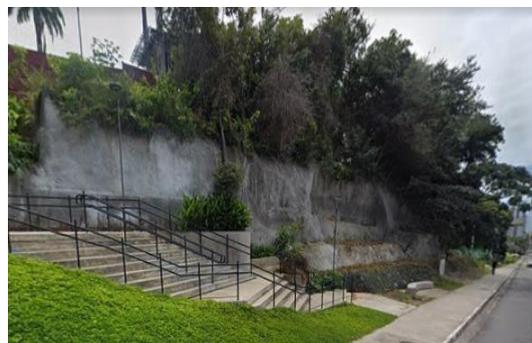
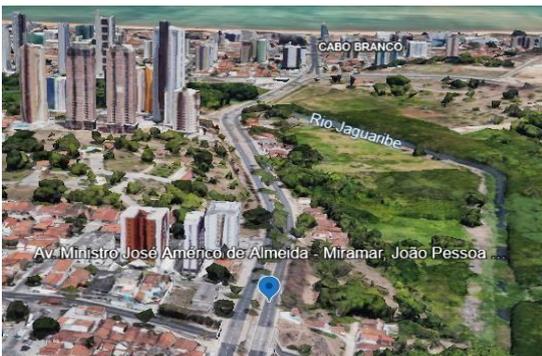
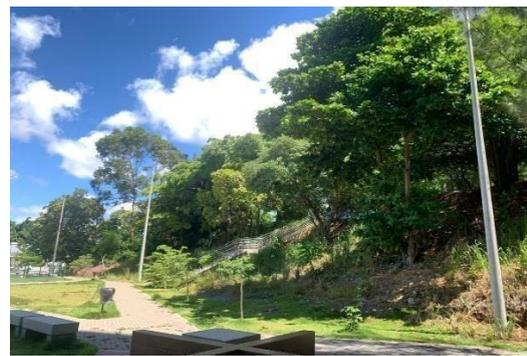
Já nas Figuras 35a, 35b, 35c e 35d e nas Figuras 36a e 36b, observa-se que apesar de existir uma vegetação rasteira, que ajuda no quesito da infiltração do solo e no combate a erosão, apresentam-se árvores de grande porte na encosta, podendo ocasionar o efeito alavanca, esses taludes apresentam no entorno do talude vegetações do tipo: Grama esmeralda, Grama amendoim amarela, Capim vetiver, *Cedrela Odorata* (cedro espanhol), *Lythrum alatum*, *Ricinus communis* (Palma-christi) e o *Megathyrsus maximus* (Capim-mombaça).

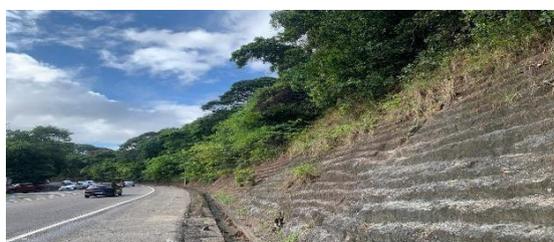
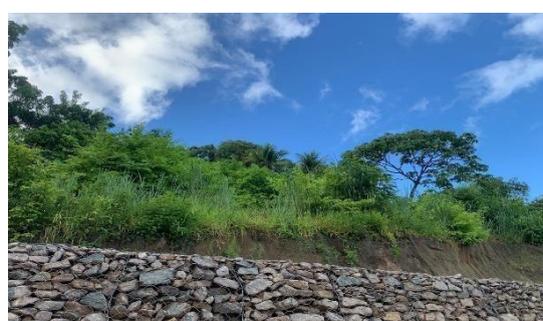
Figura 37b – Av. Dom Pedro II sentido BR-230.
Fonte: Arquivo pessoal, 2025.

Agora nas Figuras 37a e 37b e nas Figuras 38a e 38b, apresentam em comum a vegetação do Bioma Mata Atlântica, em que fica na divisa com a BR-230, sendo que nessas áreas observa-se a presença de árvores são de grande porte com grande de risco de movimento de massa na redondeza, as vegetações encontradas nesses taludes foram: *Reynoutria japonica*

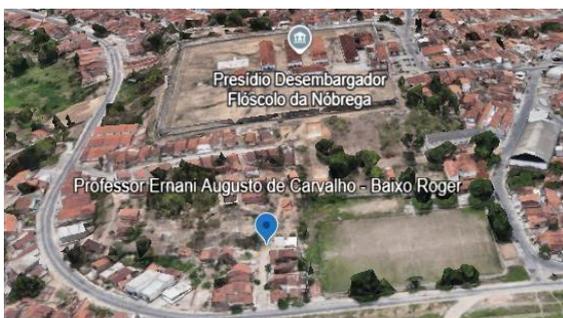
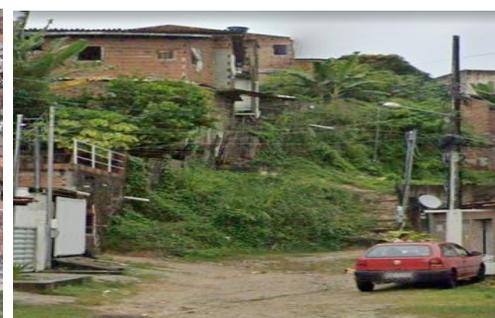
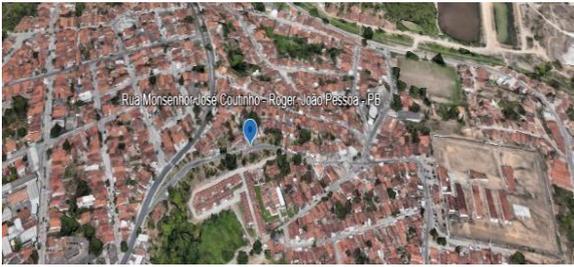
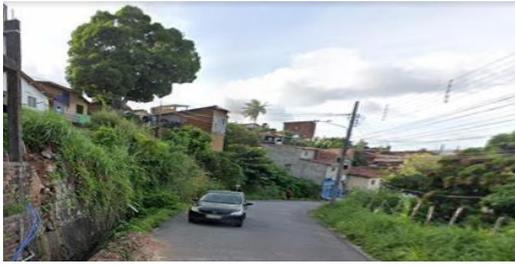
Figura 39a – Rua Professor Ernani Augusto de Carvalho, Baixo Róger.
Fonte: Google Earth, 2025.

Já nas Figuras 39a e 39b e nas Figuras 40a e 40b, observa-se a presença de habitações bem próximas aos taludes, além de árvores não apropriadas para o local com o crescimento desordenado, nesses locais a presença de vegetação encontrada foram: coqueiros, *Megathyrus maximus* (Capim-mombaça), *Sorghum halepense* (Johnsongrass), mangueira além da *Ipomoea obscura* (*Ipomoea obscura*).

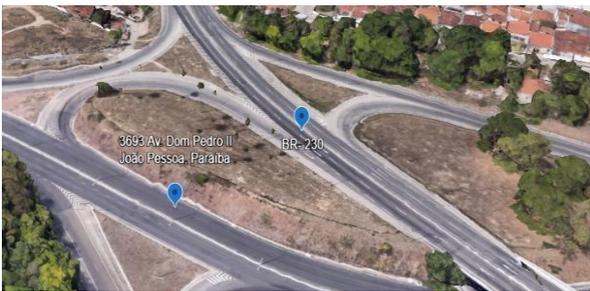
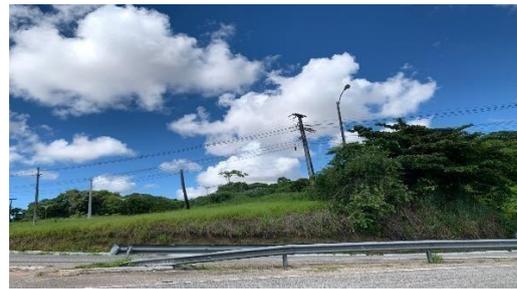
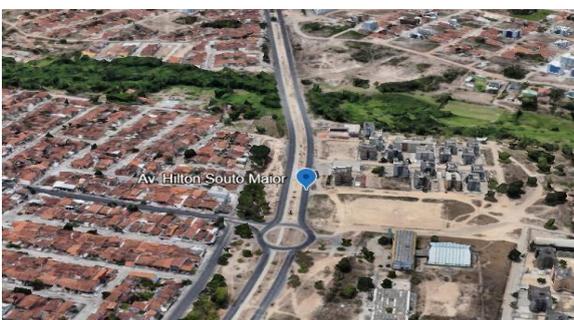
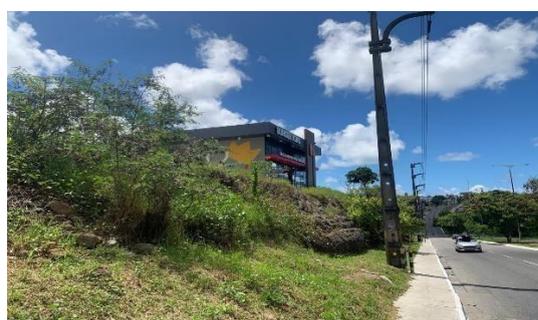
Figura 41a – Avenida Dom Pedro II.
Fonte: Google Earth, 2025.

Nas Figuras 41a e 41b e nas Figuras 42a e 42b, observa-se que estão nas margens de vias urbanas de bairros com alto fluxo de transporte, em que as vegetações encontradas nos taludes foram: *Megathyrus maximus* (Capim-mombaça), *Terminalia catappa* (Amêndoa indiana), *Sorghum halepense* (Johnsongrass), *Schinus terebinthifolia* (*Schinus terebinthifolia*).

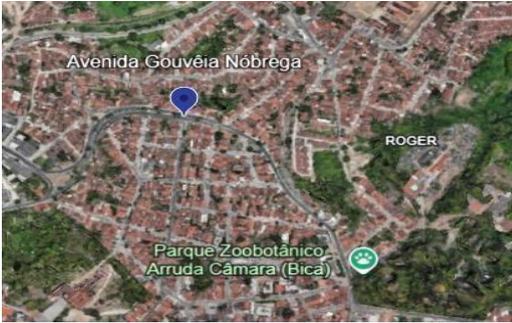
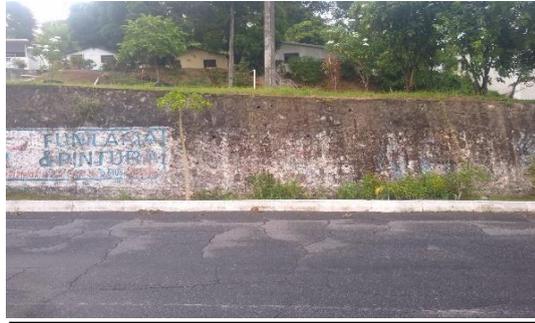
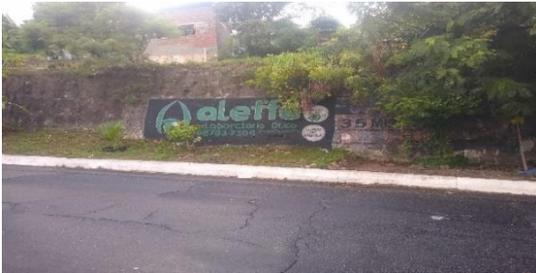
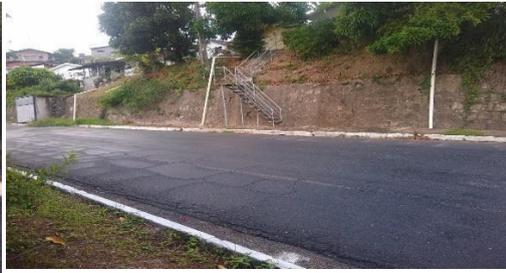
Figura 43a – Rua Gouveia Nóbrega, Baixo Róger.
Fonte: Google Earth, 2025.

Já nas Figuras 43a; 43b; 43c e 43d, observa-se a presença de vegetações e habitações próximas aos taludes, sendo que essa arvores estão em números menores em comparação com

outros locais, a vegetação identificada foi *Ipomoea obscura* (*Ipomoea obscura*), como também mangueira e bananeira.

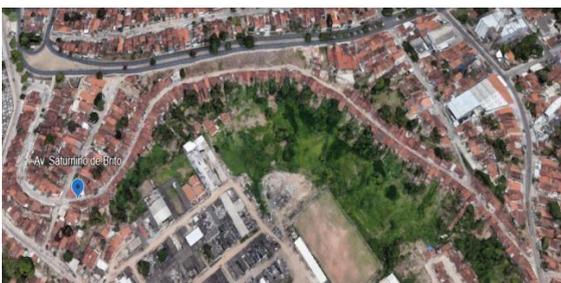
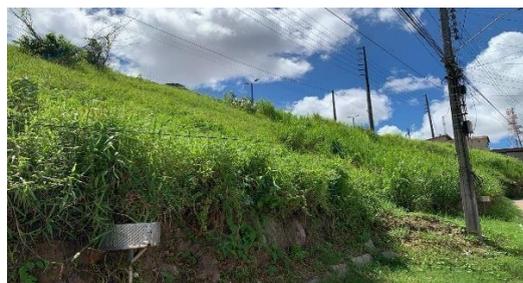
Figura 44a – Avenida Saturnino de Brito, Trincheiras.
Fonte: Google Earth, 2025.

Nas Figuras 44a e 44b, observa a vegetação presente dentro de um talude em uma comunidade no município de João Pessoa nesse trecho que foi retirado a fotografia, mas no restante do percurso apresenta outros tipos de vegetações maiores em cima das barreiras praticamente sombreando os telhados das residências, e a vegetação encontrada durante o trecho do talude foi *Momordica charantia* (Melão amargo) e em sua grande maioria a presença de *Cymbopogon citratus* (Capim-limão).

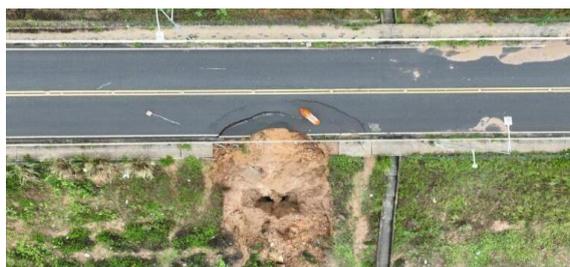
Figura 45b – Rua Radialista Antônio Assunção de Jesus.

Em janeiro de 2025, a cidade de João Pessoa após as fortes chuvas que atingiu a região, com o auxílio da Defesa Civil aconteceu a interrupção do local, fazendo com que parasse a circulação na pista que faz a ligação dos bairros dos Bancários e Portal do Sol, após o grande risco de deslizamento da barreira, como pode ser visto nas Figuras 45a e 45b, foi notado que nessa região que sofreu a erosão do pavimento, a parte da inclinação do talude teve a vegetação removida.

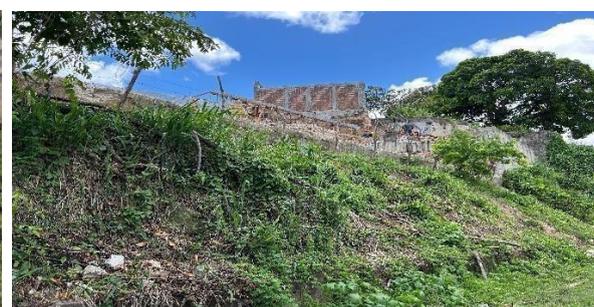
Figura 46b – Proximidades do Porto do Capim atrás do Hotel Globo.

Recentemente no mês de fevereiro do referido ano, aconteceu um caso de movimento de massa devido às chuvas no município de João Pessoa, nas proximidades do Porto do Capim, por trás do Hotel Globo, nas margens dos trilhos de trens urbanos que circulam a capital. Nas Figuras 46a e 46b, observa-se a presença de vegetação, e logo após o deslizamento da barreira foi notado às cicatrizes deixadas pela movimentação de terra no local e os prejuízos causados, a vegetação encontrada no local algumas mangueiras, *Megathyrus maximus* (Capim-mombaça) e a *Ipomoea obscura* (*Ipomoea obscura*).
