**ANÁLISE DA VEGETAÇÃO NATIVA DE ALGUNS TALUDES NOS BAIROS DE
JOÃO PESSOA – PB E A IMPLANTAÇÃO DA PROTEÇÃO SUPERFICIAL NA
COMUNIDADE SATURNINO DE BRITO UTILIZANDO *ARACHIS REPENS*,
CONHECIDA COMO GRAMA AMENDOIM AMARELA.**

Trabalho de Conclusão de Curso
apresentado ao Departamento de
Engenharia Civil e Ambiental da
Universidade Federal da Paraíba –
UFPB, como parte dos requisitos
para a obtenção do título de
Bacharel em Engenharia Civil.
Orientador: Prof. Dr. Fábio Lopes
Soares.

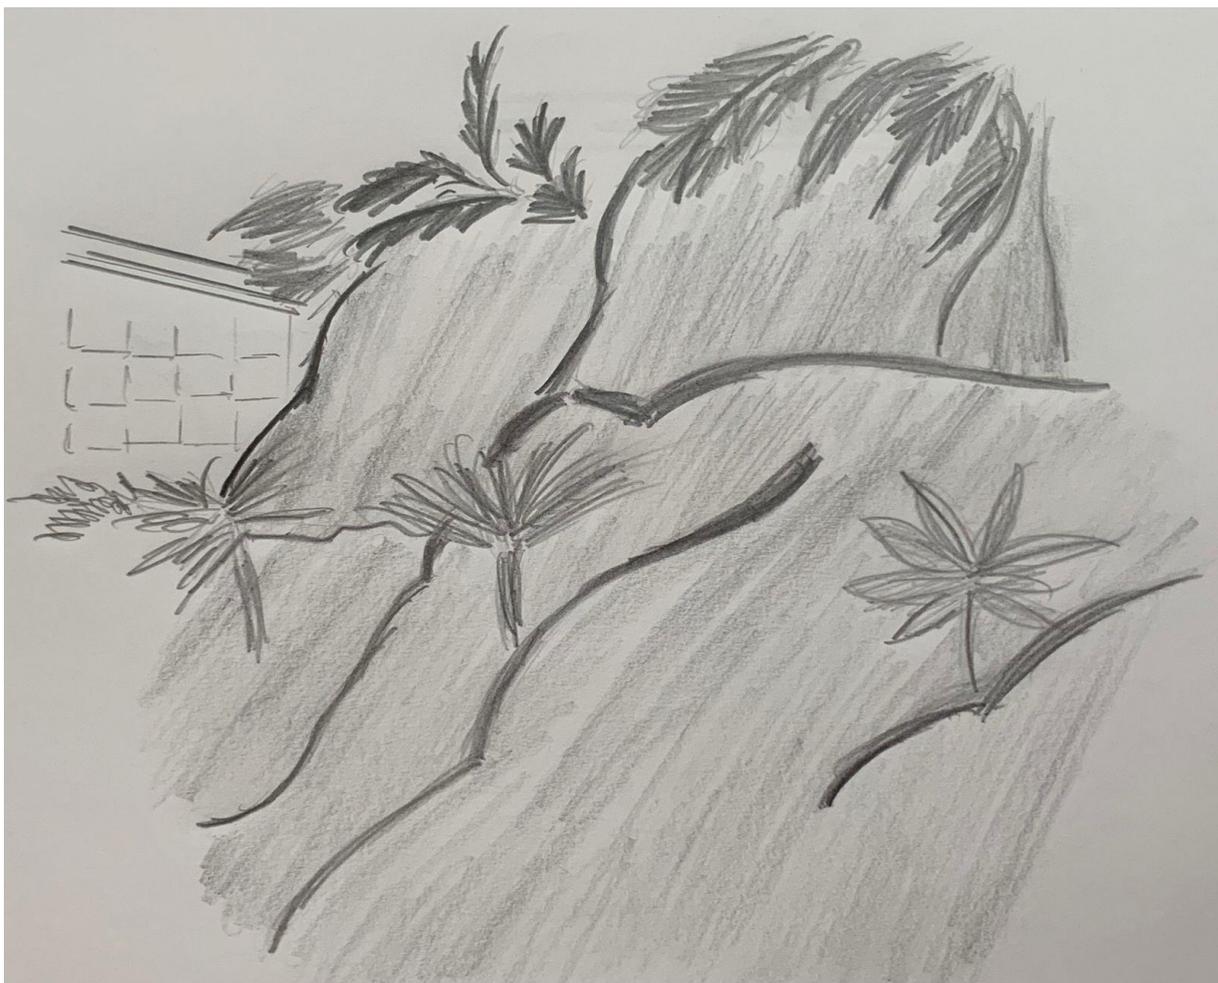
Figura 47 – Croqui do talude em estudo.

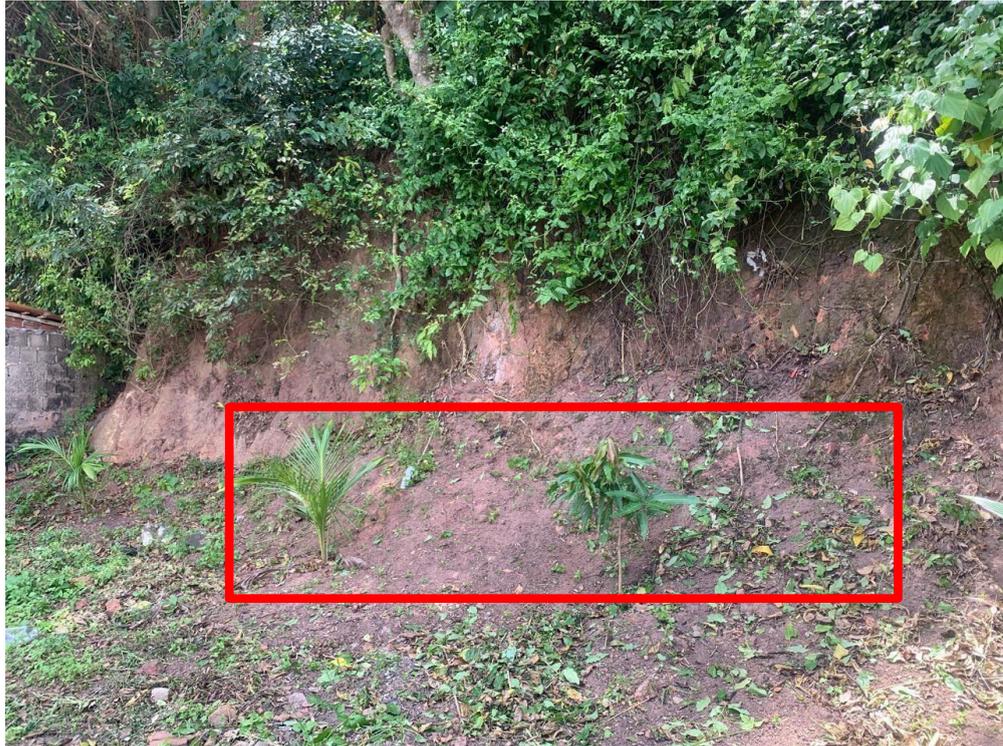
Figura 48 – Área da Encosta da comunidade Saturnino de Brito.

Deste modo, a Figura 48, mostra o início das atividades com a localização específica da área que foi implantada a vegetação.

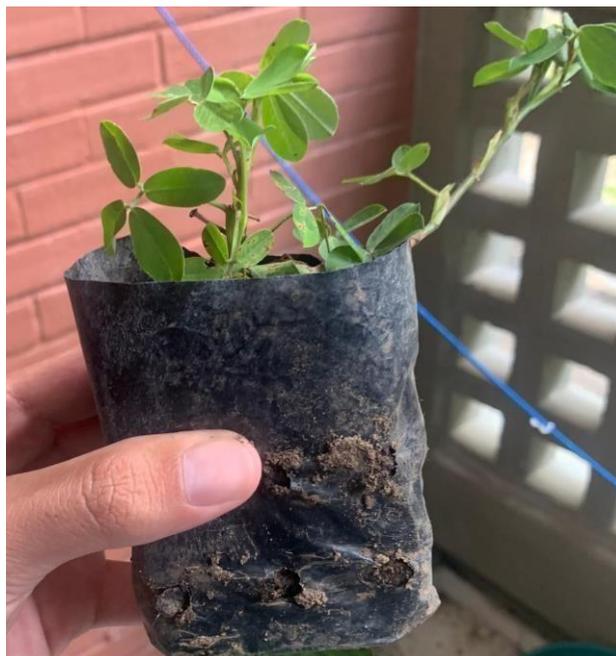
Figura 49 – Muda da Grama Amendoim Amarela.

De acordo com a Figura 49, em destaque encontra-se a área na qual foi implantada a vegetação. Porém, antes ocorreu à limpeza do terreno, para posteriormente ser inserida a vegetação de interesse desta pesquisa, que foi a Grama Amendoim Amarela, presente na Figura 49.

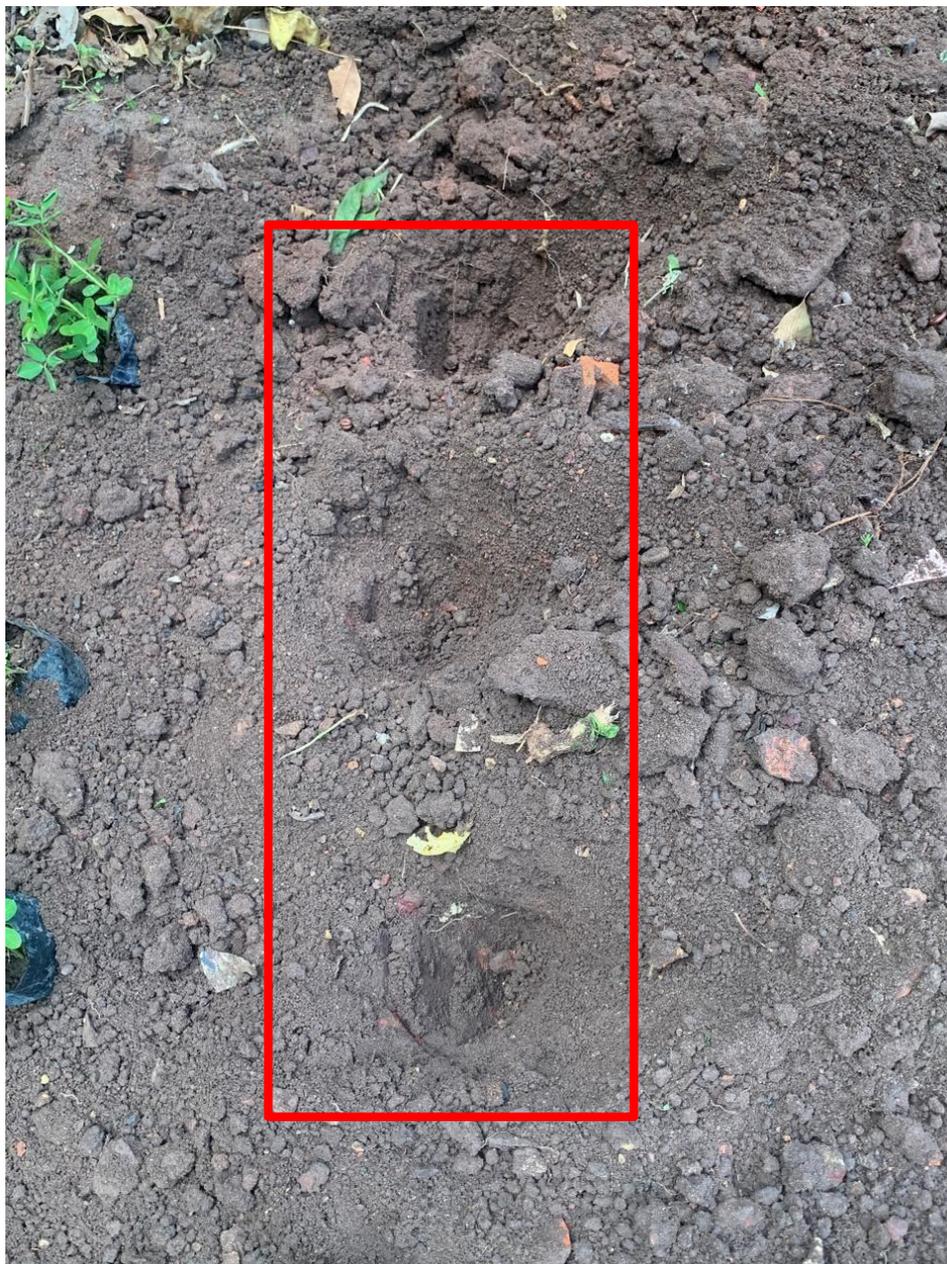
Figura 51 – Microcoveamento para implantação das mudas.
Fonte: Arquivo pessoal (2024).

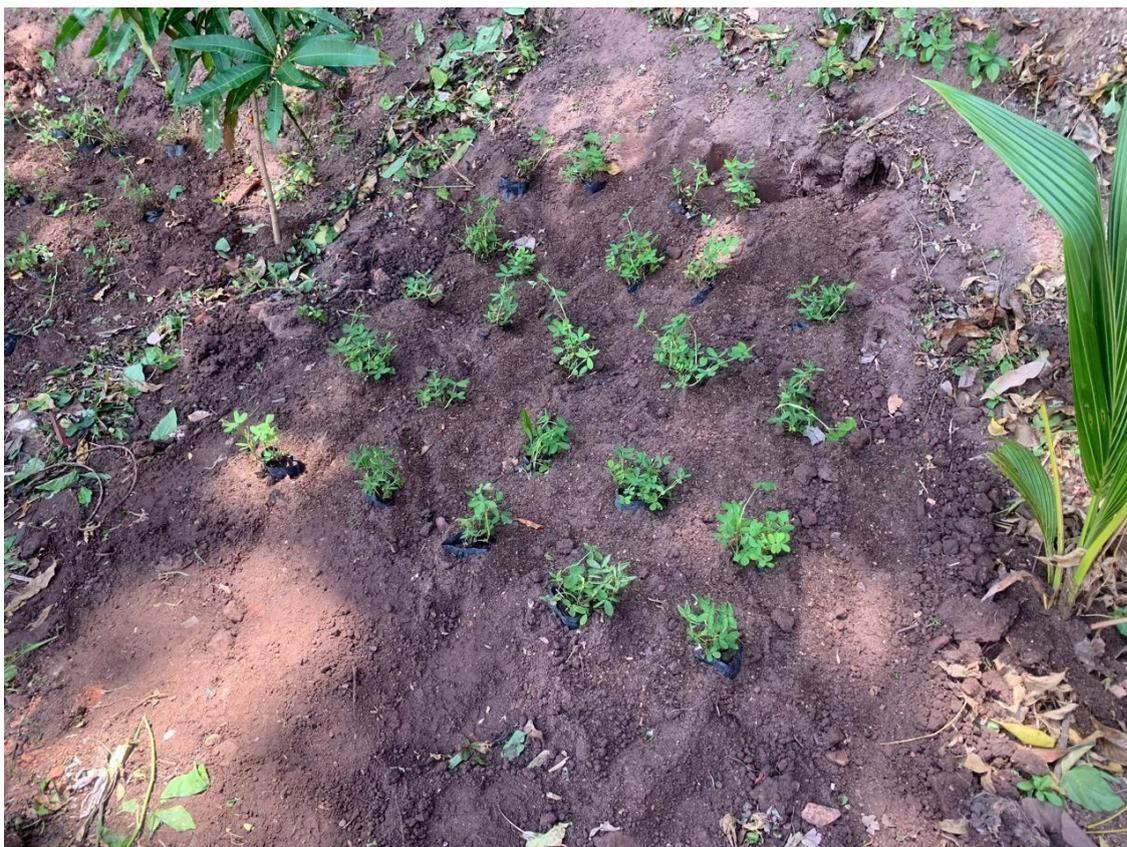
Figura 52 – Implantação inicial da vegetação no talude.

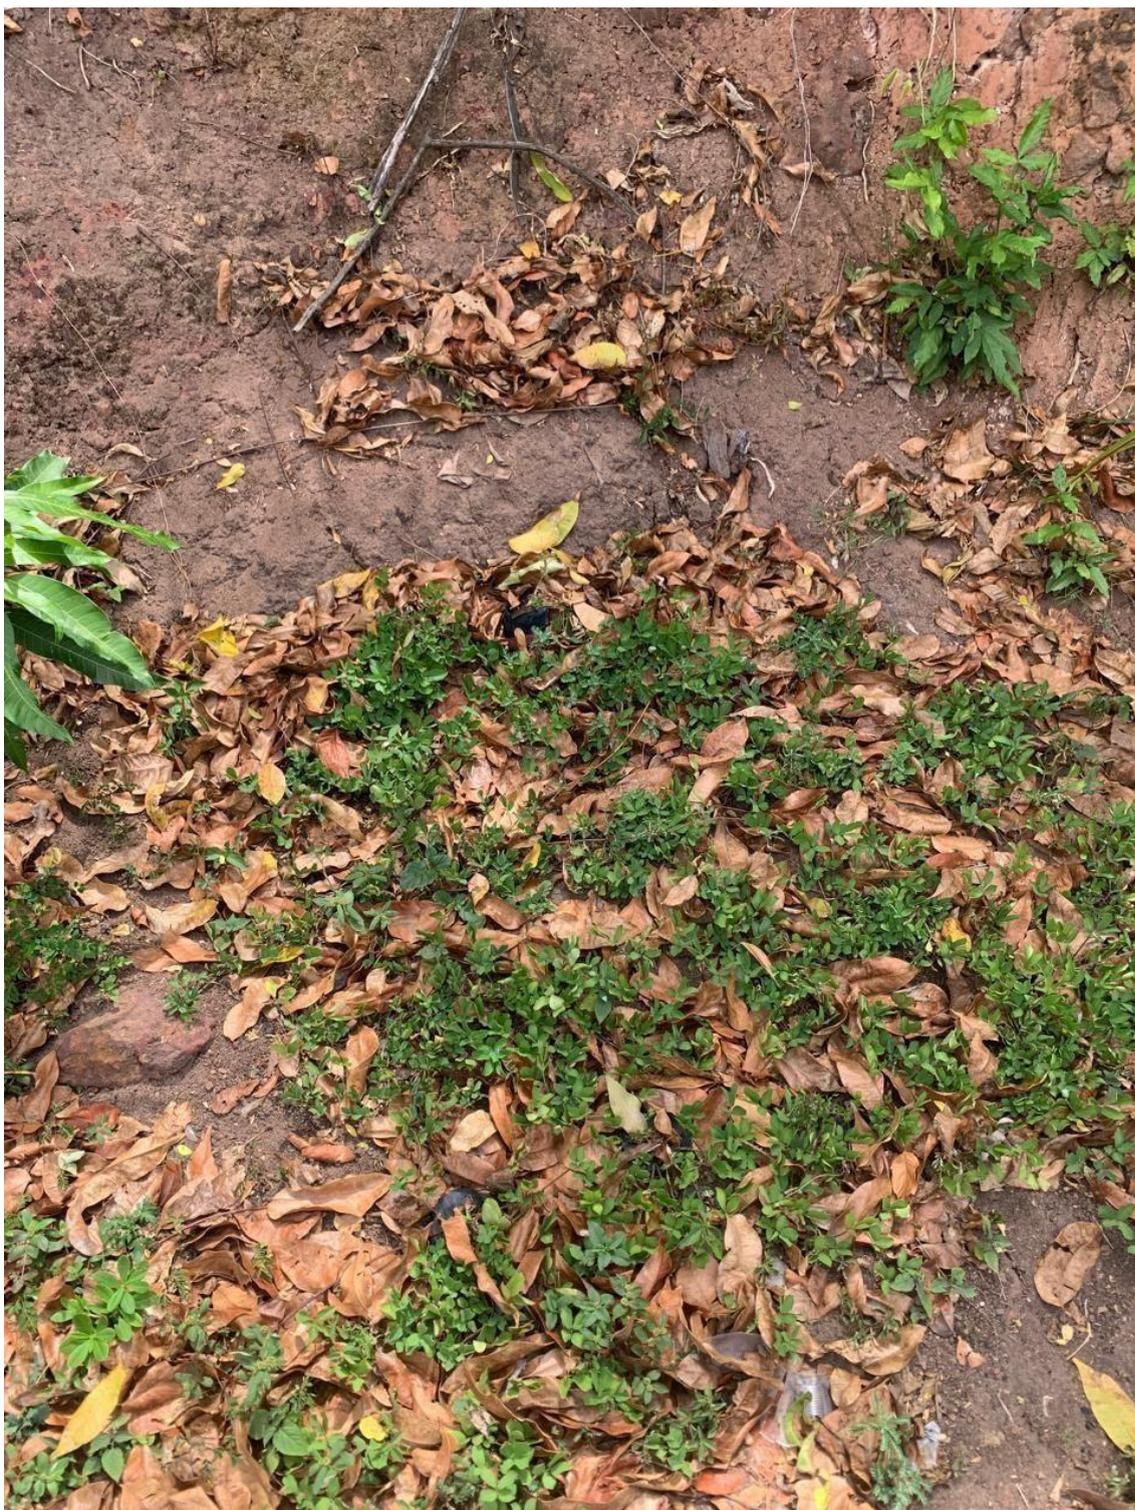
Figura 53 – Fixação, crescimento e entrelaçamento das mudas.

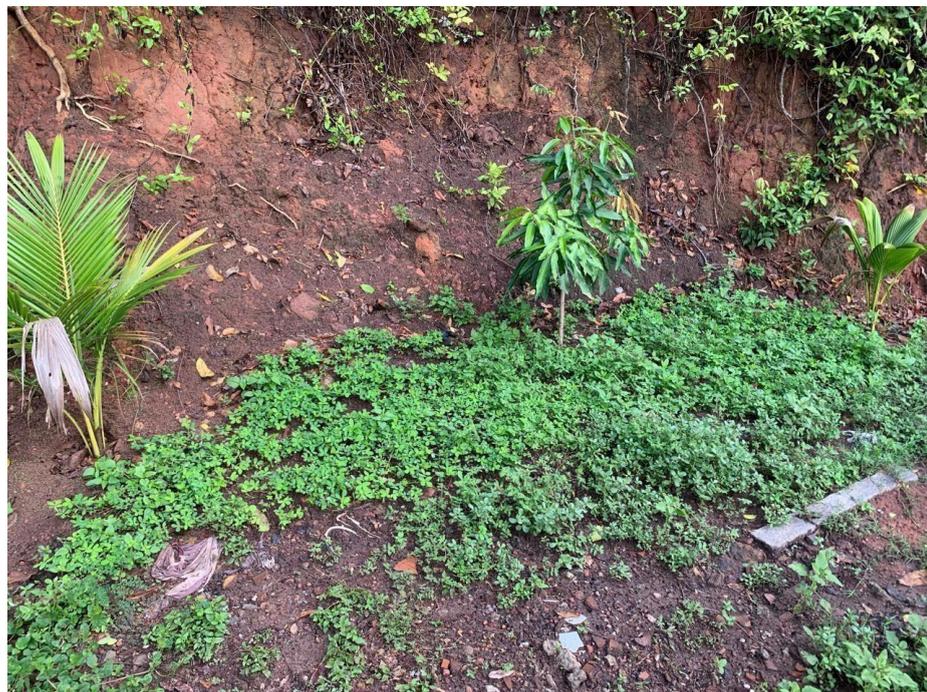
Figura 54 – Desenvolvimento da vegetação após a limpeza das folhas secas.
Fonte: Arquivo pessoal (2025).

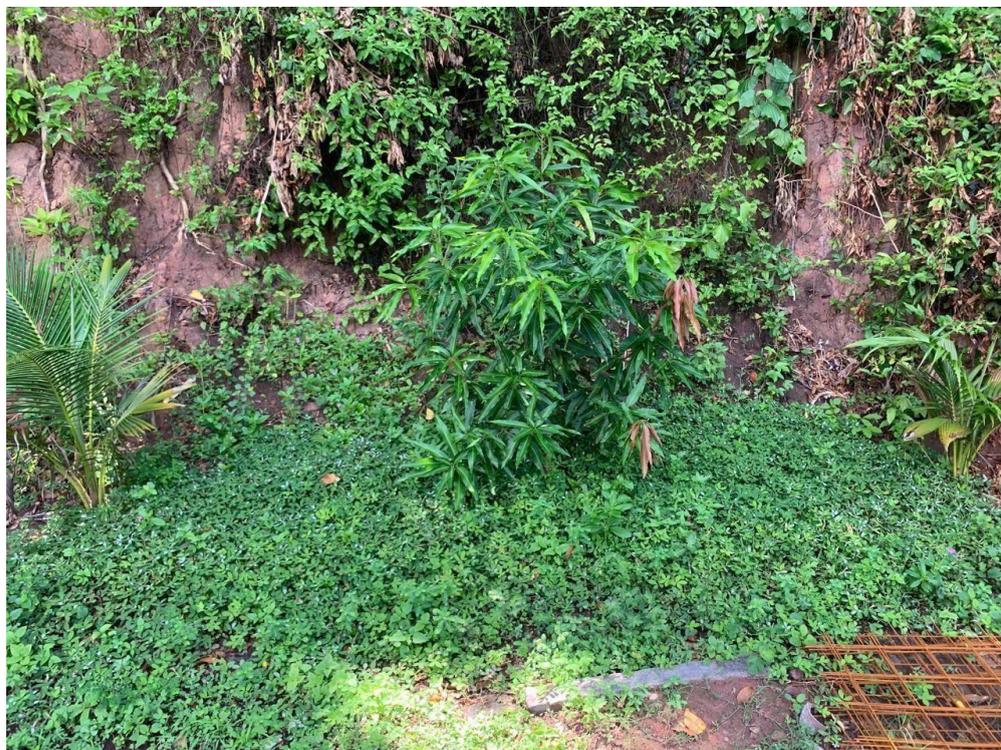
Figura 55 – Entrelaçamento total da vegetação implantada.
Fonte: Arquivo pessoal (2025).

A partir da referida Figura, podemos concluir que obtivemos êxito na implantação das mudas no talude, uma vez que a vegetação aplicada atingiu o pico de entrelaçamento necessário para evitar possíveis processos erosivos na localidade, e que a ausência dessa aplicação de cobertura vegetal, pode causar danos irreparáveis ao solo e a população do entorno da comunidade Saturnino de Brito, na qual esta realidade ratifica o que fala Campello (1996) sobre as espécies de leguminosas e sua importância na proteção superficial.
