**AVALIAÇÃO COMPARATIVA DO QUADRO DE ANOMALIAS DA BARRAGEM
GRAMAME-MAMUABA NOS ANOS DE 2016, 2022 E 2025**

Trabalho de Conclusão de Curso submetido à
Coordenação do Curso de Graduação em
Engenharia Civil da Universidade Federal da
Paraíba, como um dos requisitos obrigatórios para
obtenção do título de Bacharel em Engenharia
Civil.

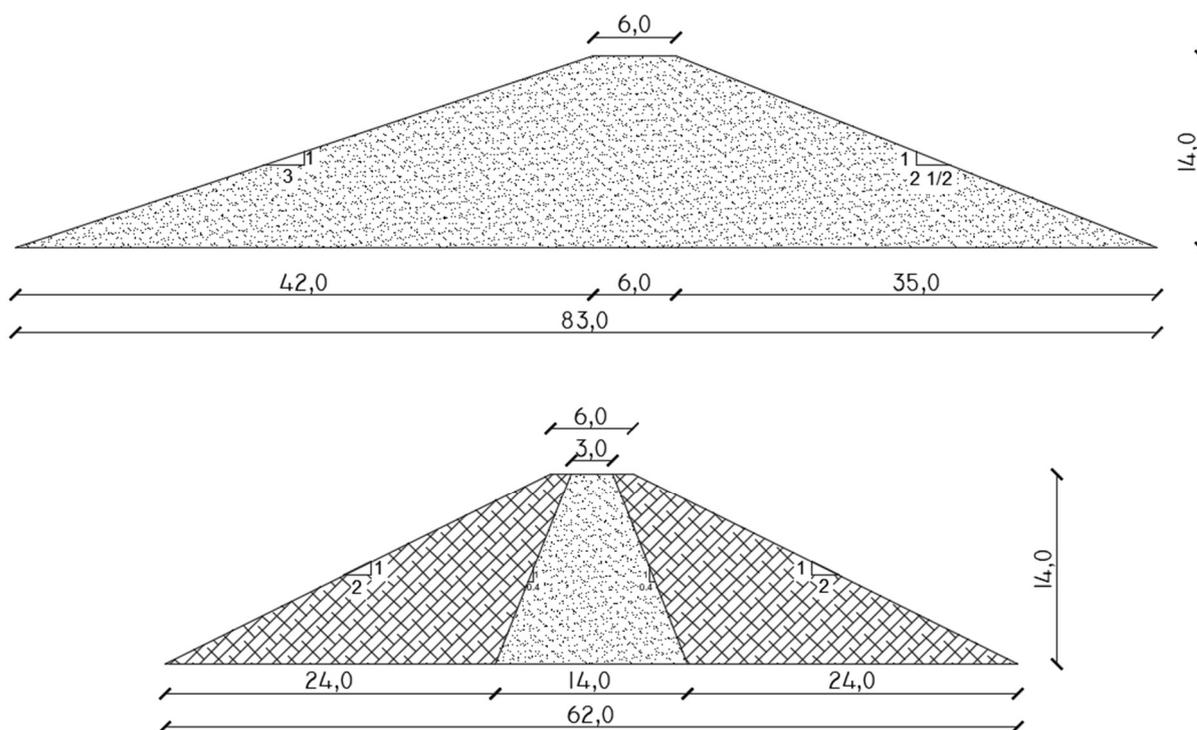
Figura 2: Exemplo de seção transversal de barragem de terra: homogênea e zoneada, respectivamente

No Brasil, as barragens de terra são o tipo mais usado por conta das condições topográficas no nosso território: vales muito abertos e disponibilidade de material durante a escavação do vale do rio (MASSAD, 2003, p. 177). Além de que fazem uso de fundações menos exigentes, já que sua base larga ajuda na distribuição das cargas, e são mais adequadas para áreas onde os movimentos do solo são comuns (Figura 2). Contudo, a barragem de terra é mais suscetível a danos, que decorrem tanto pelos impactos da água, quanto pelo possível crescimento de plantas, surgimento de tocas de animais ou pelo potencial de erosão, de sedimentações e infiltrações (STEPHENS, 2011).

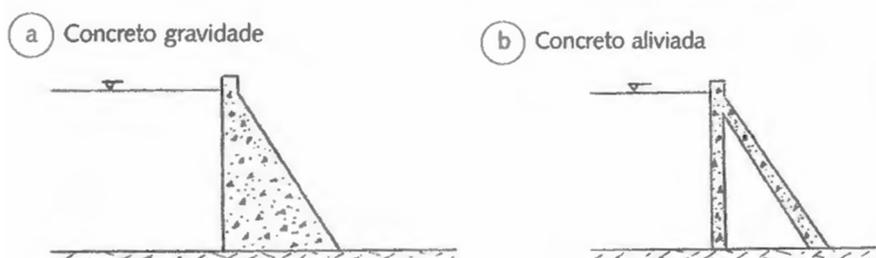
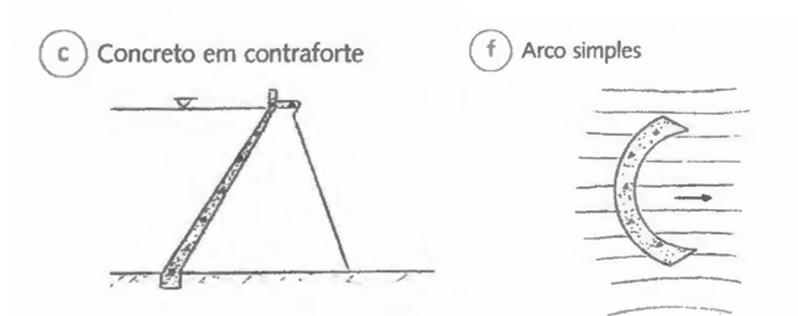
Figura 4: Exemplos de seções transversais de barragens de concreto

Diferentemente das barragens de terra e de enrocamento, as barragens de concreto não apresentam seção transversal no formato trapezoidal. Constituídas totalmente em concreto simples, convencional ou compactado, ou em concreto armado. São divididas em (Figura 4):

c.1) Gravidade: esse tipo de barragem apresenta estabilidade garantida pelo peso próprio da estrutura, trabalhando apenas à compressão. Pode ser construída em concreto simples maciço ou em blocos, com juntas de vedação verticais, a fim de evitar a formação de fissuras. (ANA, 2016);

c.2) Gravidade aliviada: possui o eixo longitudinal vazado, com o objetivo de economizar concreto ou diminuir as pressões nas fundações (COSTA, 2012), e o paramento de montante é inclinado a fim de equilibrar a pressão hidrostática;

c.3) Em contrafortes: semelhante à barragem de gravidade aliviada, mas ainda mais leve, pois seu processo construtivo se assemelha ao das lajes de concreto. São implantadas de forma inclinada para transmitir a pressão hidrostática a uma série de contrafortes perpendiculares ao eixo da barragem. Esse *design* concentra os esforços hidrostáticos em pequenas áreas das fundações, exigindo uma maior armação devido às maiores tensões de contato resultantes de sua arquitetura esbelta (COSTA, 2012; ANA, 2016);

c.4) Em arco: são mais raras entre as estruturas de concreto e são mais utilizadas em vales estreitos, com material rochoso adequado e de grande resistência, uma vez que a relação entre o comprimento e a altura deve ser inferior a 2,5 (MARANGON, 2004, p. 4; MASSAD, 2003, p. 177).

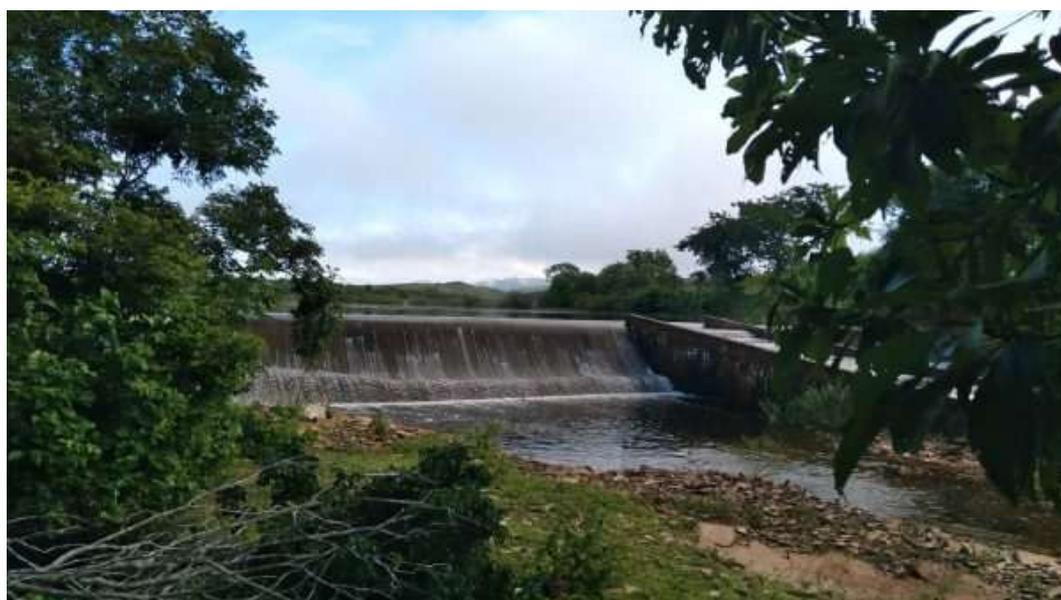
Figura 6: Barragem vertedora do Açude São Vicente – Santana do Acaraú, Ceará

Quanto à posição relativa do nível vertente, as barragens podem ser divididas em vertedoras (submersíveis) e não vertedoras (insubmersível) (BUREAU, 1987, p. 59). A primeira é projetada para descarregar as águas excedentes, por sobre o corpo da estrutura, logo, deve ser de materiais resistentes à erosão, como o concreto, por exemplo (Figura 6).

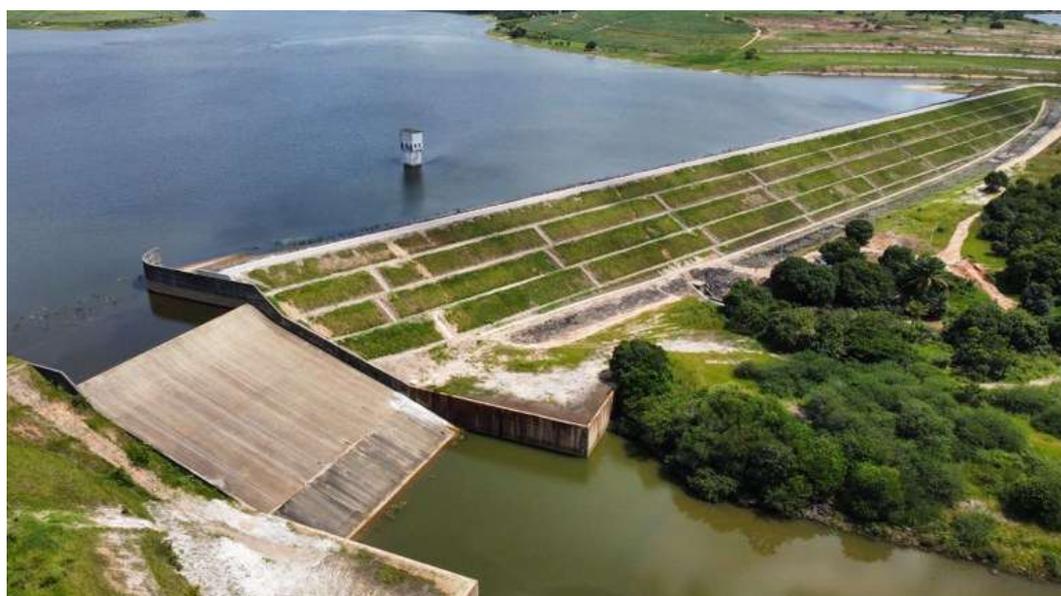
Figura 7: Barragem não vertedora Gramame - Conde, Paraíba

A segunda é projetada com uma elevação adicional em relação ao nível máximo de água represada, a fim de evitar o transbordamento por sobre o corpo da estrutura (Figura 7). Esta última pode ser tanto de concreto como de terra e enrocamento, porém deve existir em sua estrutura um elemento para extravasamento da água quando atingir o nível máximo, para que a mesma não passe sobre o maciço a jusante.

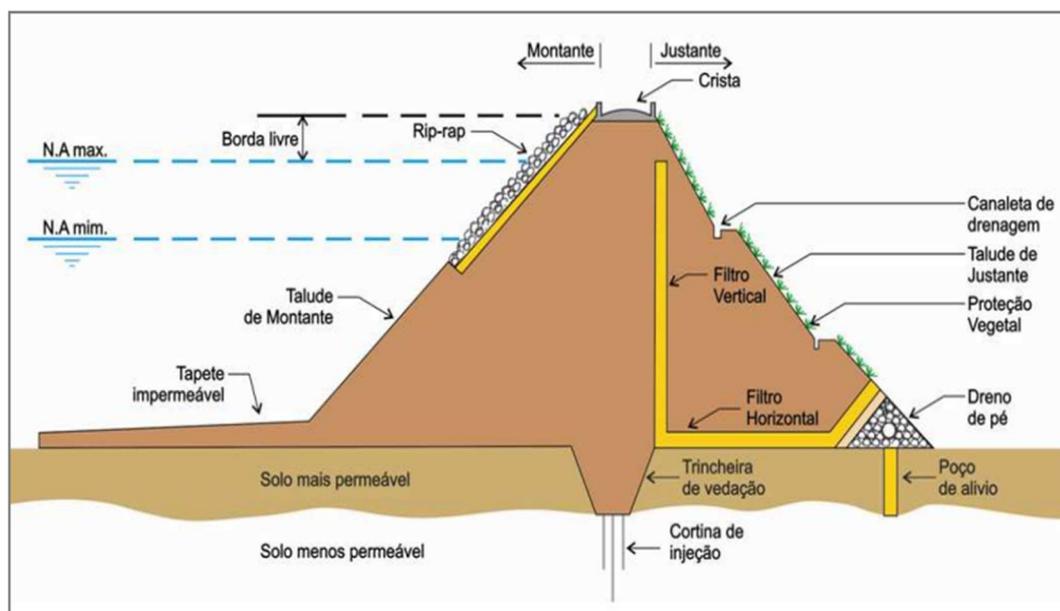
Figura 8: Principais elementos de uma barragem de terra - Barragem homogênea

Uma barragem é composta por diversos elementos estruturais que garantem sua estabilidade, funcionalidade e segurança. Cada componente desempenha um papel específico na retenção e controle da água, permitindo o uso sustentável do reservatório, como pode ser observado na Figura 8 e Quadro 1 a seguir.

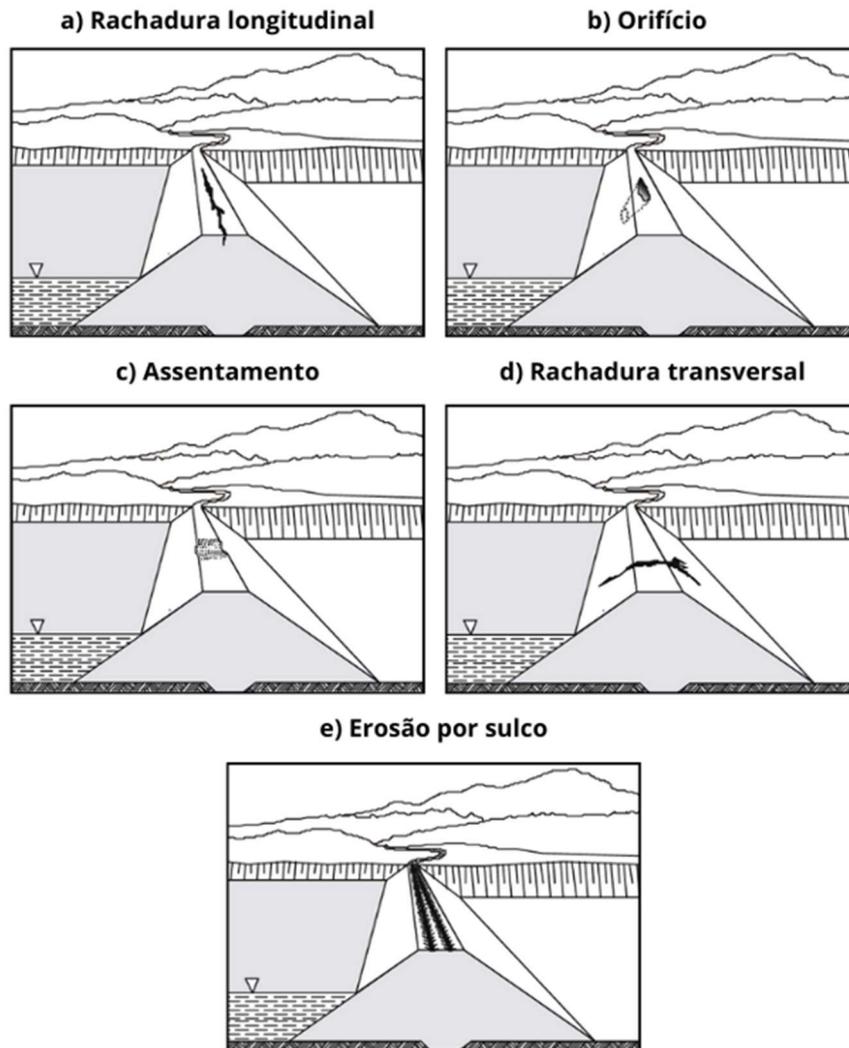
Figura 9: Principais anomalias que podem ser observadas na crista/coroamento

- b) Orifício
 - i) Possíveis causas: erosão interna causada por infiltração (*piping*);
 - ii) Problemas: pode provocar descamação ou abertura de buracos, provocando a instabilidade do tabule ou rebaixamento da área, e, dependendo do tamanho do buraco e sua extensão, pode levar à falha da barragem;
 - iii) Recomendações: a causa da anomalia deve ser determinada por um engenheiro qualificado e posteriormente tratada.

- i) Possíveis causas: instabilidade do aterro ou fundação;
 - ii) Problemas: cria um espaço de entrada de água acumulada na superfície, o que pode provocar um caminho de infiltração até o reservatório, ocasionando em *piping*;
 - iii) Recomendações: a área atingida por essa anomalia deve ser escavada e preenchida novamente com material compactado.
- e) Erosão por sulco
- i) Possíveis causas: tráfego de veículos na extensão do coroamento quando a superfície se encontra molhada, mal funcionamento do sistema de drenagem devido a vegetação excessiva;
 - ii) Problemas: permite a permanência de água na crista, provocando a saturação do solo da superfície;
 - iii) Recomendações: escarificar e compactar o solo até atingir a elevação inicial de projeto.

Essas principais anomalias estão apresentadas na Figura 9:

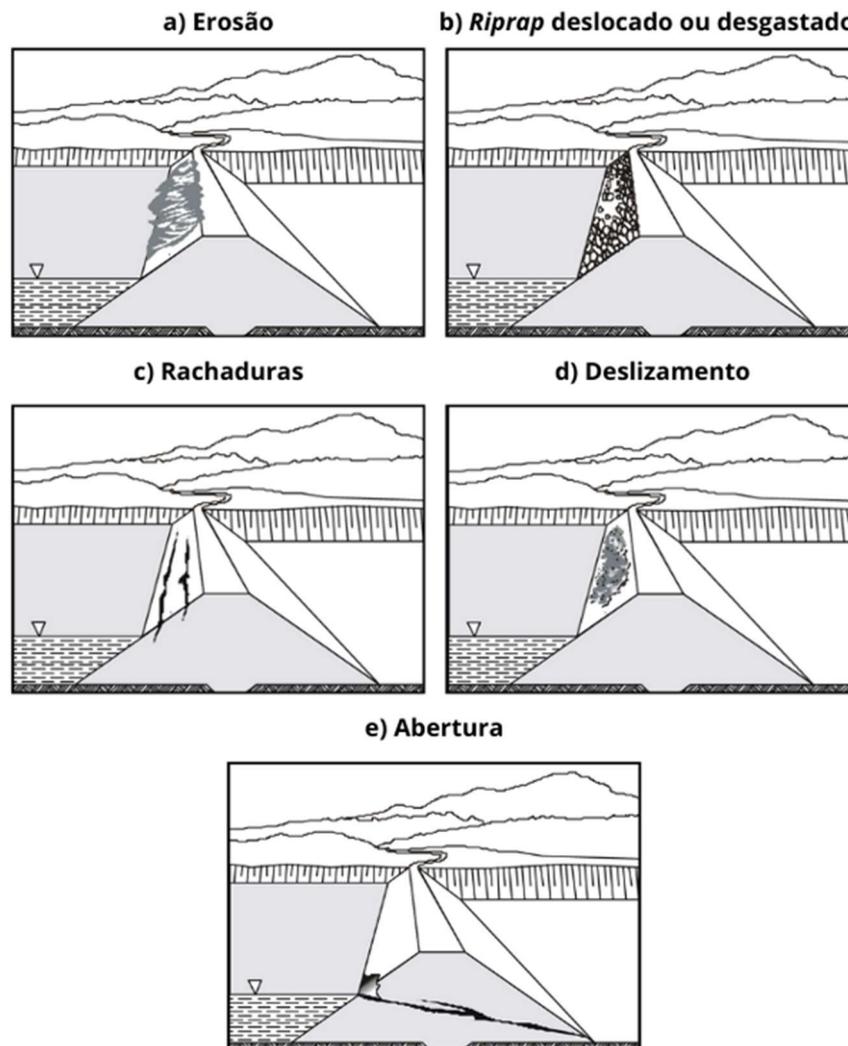
Figura 10: Principais anomalias que podem ser observadas no talude de montante

- a) Erosão
- i) Possíveis causas: proteção inadequada contra erosão, ação dos ventos ou ondas do reservatório;
 - ii) Problemas: pode causar aumento da infiltração no maciço e erosão, e, caso contínua, pode reduzir a largura ou diminuir a altura de segurança até o coroamento, o que pode provocar um galgamento;
 - iii) Recomendações: nivelar o talude a montante para o nível original do projeto e fornecer proteção adequada ao talude ou nivelá-lo adicionando material.

- i) Possíveis causas: baixa qualidade do *riprap*, deslocamento das rochas, ação de ondas;
- ii) Problemas: permitem o aumento da erosão no maciço, o que pode reduzir a largura e comprimento do maciço;
- iii) Recomendações: reparar os danos causados pela erosão e restabelecer a proteção do maciço.

- i) Possíveis causas: erosão causada por infiltrações acumuladas, ocorrência de “*piping*”;
- ii) Problemas: normalmente provoca uma falha causada por *piping*;

Essas principais anomalias estão apresentadas na Figura 10:

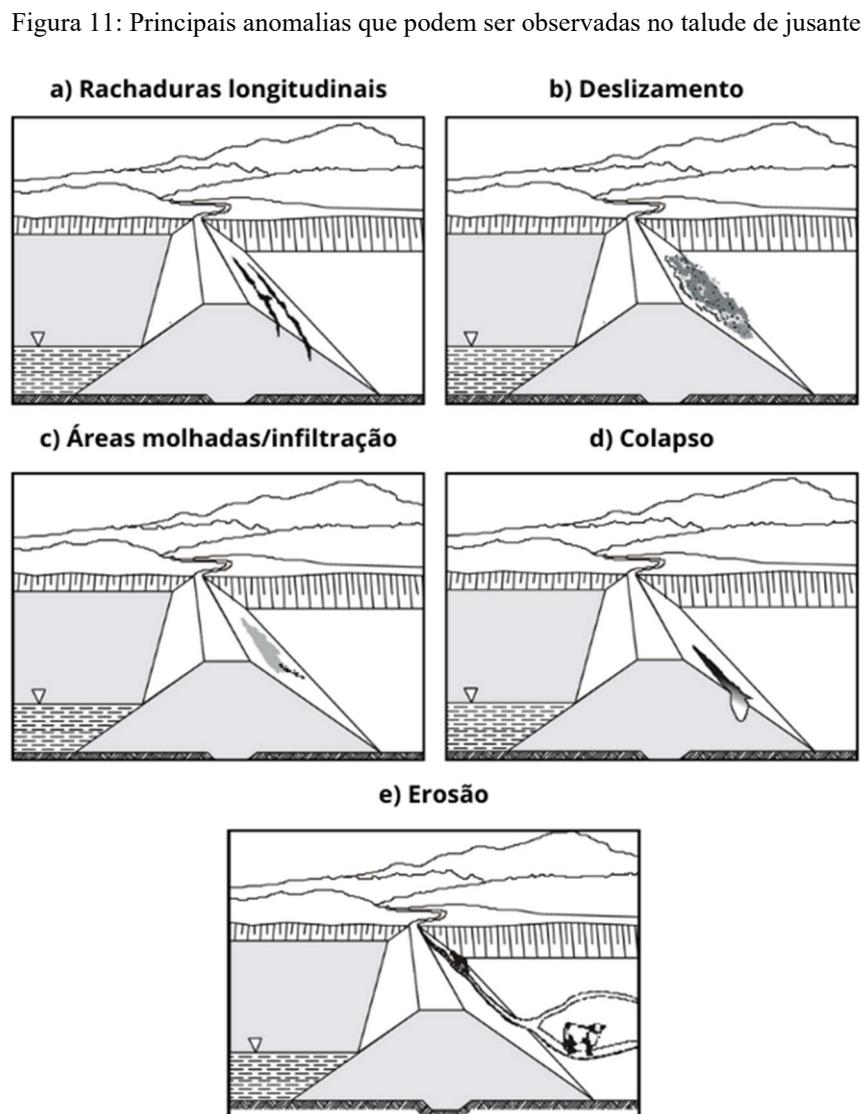
- b) Deslizamento
- i) Possíveis causas: talude muito íngreme, perda de material devido ao excesso de infiltrações;
 - ii) Problemas: podem ocasionar outros deslizamentos e a falha do maciço;

- iii) Recomendações: o reservatório deve ser esvaziado e tomadas as devidas ações corretivas para solução do problema.
- c) Áreas molhadas/infiltração

- i) Possíveis causas: infiltração aparente no maciço do talude ou fundação, surgimento de água por meio de rachaduras ou buracos de animais;
 - ii) Problemas: podem ocasionar instabilidade do talude, o que leva a falha do maciço. Também indica a possibilidade da ocorrência de *piping*;

- d) Colapso
- i) Possíveis causas: má compactação, erosão interna, escavação animal;
 - ii) Problemas: pode aumentar a infiltração e indicar uma falha em potencial;

- i) Possíveis causas: tráfego de animais ou veículos, escoamento superficial;
- ii) Problemas: aumentam a possibilidade de erosão;
- iii) Recomendações: nivelar o talude e proteger a superfície com vegetação rasteira, além de proibir o tráfego de animais e veículos na estrutura.

Essas principais anomalias estão apresentadas na Figura 11:

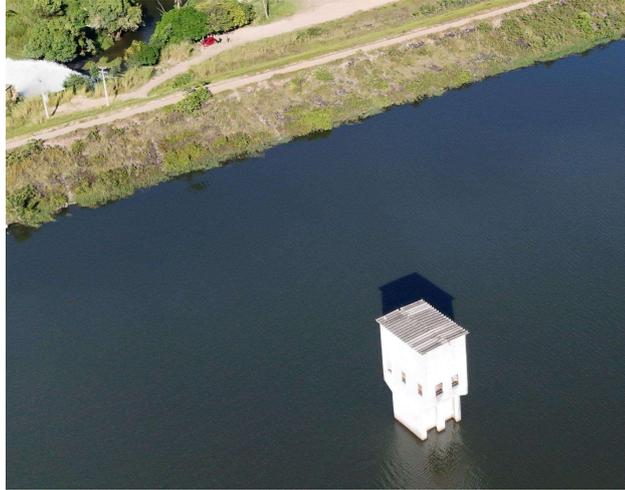
Figura 17: Torre de tomada de água do reservatório Mamuaba

Durante vistoria realizada na data 14 de abril de 2025, constatou-se que apenas a tomada de água de Mamuaba estava em operação (Figuras 17 e 18).

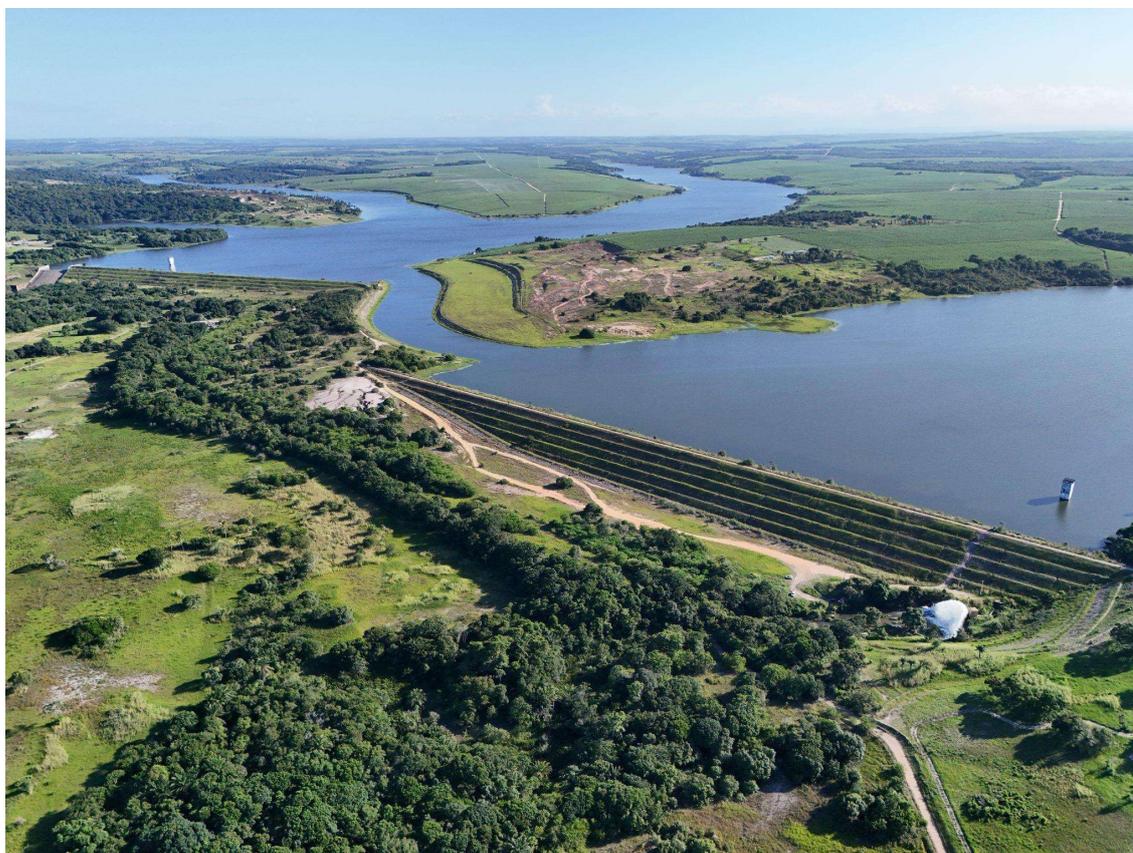
Figura 19: Vista aérea da barragem Gramame-Mamuaba

As Figuras 19, 20 e 21 apresentam imagens aéreas do sistema que compõe a barragem Gramame-Mamuaba.

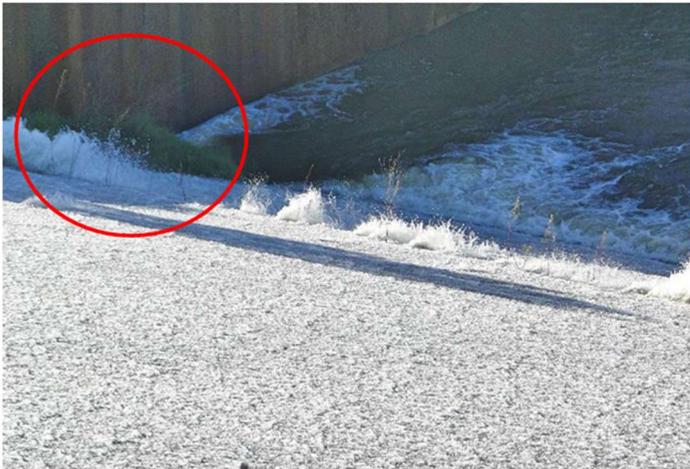
Figura 26: Vertedor da barragem Gramame (2016)

Item 1: Vertedor - Anomalia: presença de vegetação.

Na Figura 26, pode-se observar a presença de vegetação próxima as paredes do vertedouro. Nessa mesma localização, em 2022, após a obra de restauração, nota-se que a anomalia não foi constatada. Contudo, em 2025 (Figura 28), a vegetação ressurgiu no mesmo local.

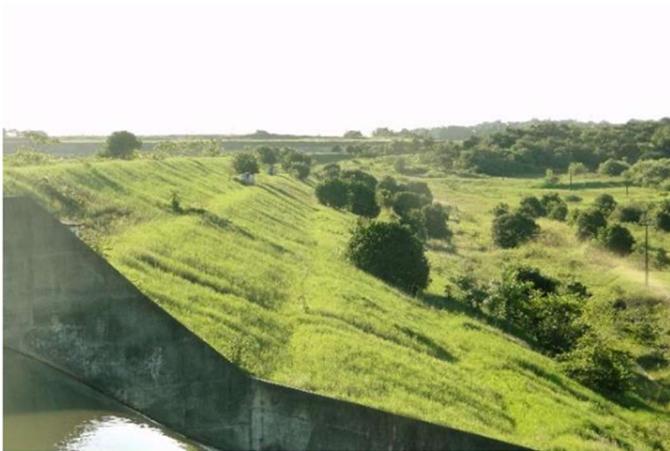
Figura 29: Talude de jusante com árvores (2016)

Na Figura 29, pode-se observar a grande quantidade de árvores no talude de jusante. Nessa mesma localização, em 2022, após a obra de restauração, nota-se que a anomalia não foi constatada (Figura 30). Contudo, em 2025 (Figura 31), pode-se observar pontualmente a presença de árvores ao longo do talude.

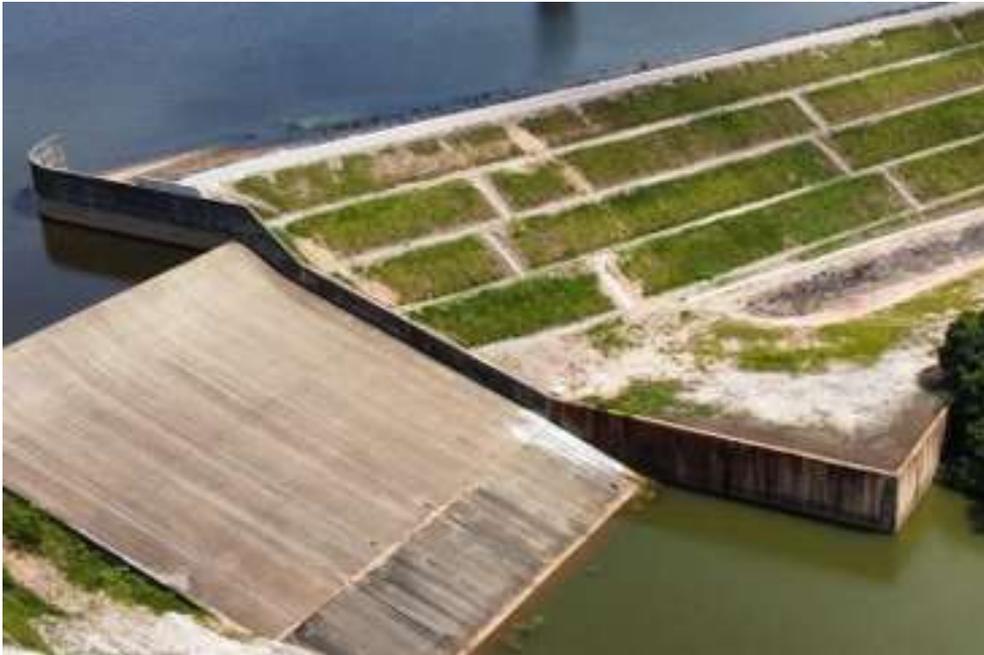
Figura 32: Erosão no talude de jusante da barragem Gramame (2022)

Para o item 3, não foi possível coletar dados do ano 2016. Na Figura 32, pode-se observar, que, mesmo passando pela obra de restauração em 2022, o talude de jusante já apresentava focos de erosão próximo a parede do vertedor e da crista da barragem. Em

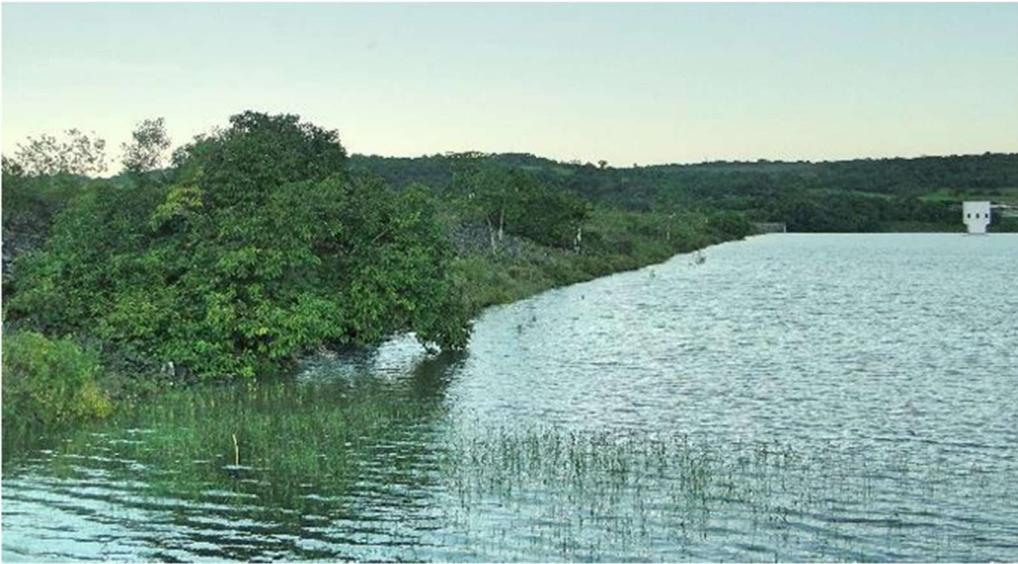
Figura 34: Presença de árvores no *rip-rap* (2016)

Para o item 4, no ano de 2016 (Figura 34), o talude de montante apresentava grande quantidade de árvores, localizadas no *rip-rap* da estrutura. Em 2022 não foi possível coletar dados referentes a este item na barragem Gramame. Porém, em 2025 (Figura 35), durante a vistoria *in loco*, pode-se constatar que a vegetação permanece presente sobre o *rip-rap*.

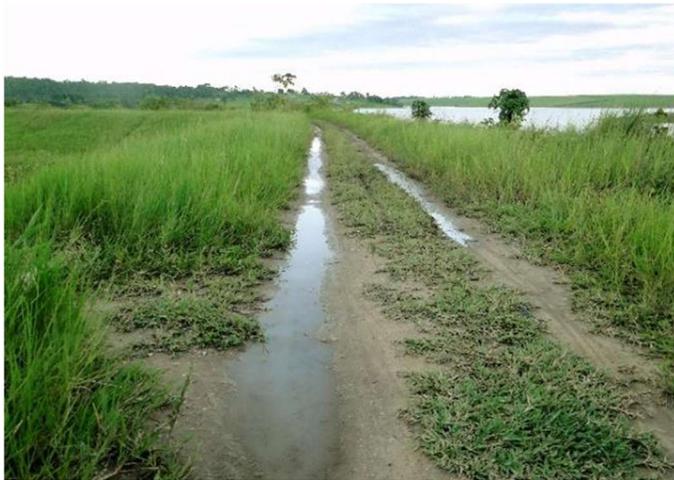
Figura 36: Alagamentos no coroamento da barragem Gramame (2016)

No item 5, para o ano de 2016 (Figura 36), foi constatado por Silva (2016) a existência de sulcos causados pela erosão no coroamento da estrutura, ocasionando a presença de alagamentos. Em 2022 (Figura 37), após a obra de restauração, a anomalia apresentada anteriormente foi resolvida. Contudo, em 2025 (Figura 38), apesar do coroamento não apresentar acumulação de águas pluviais, não podemos constatar que a anomalia de fato foi resolvida

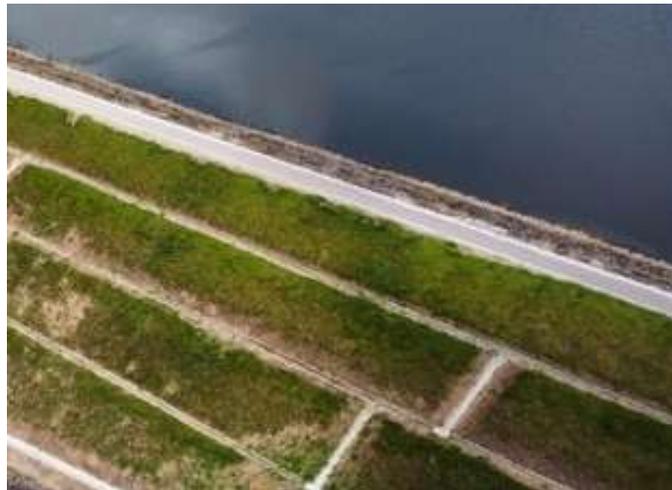
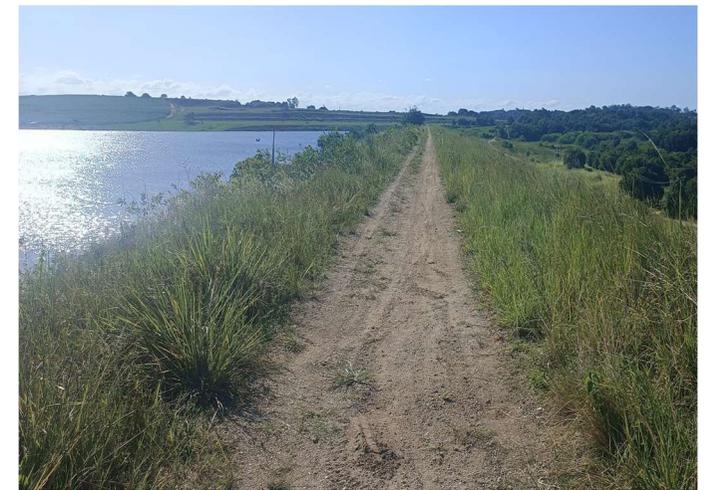
Figura 37: Coroamento sem alagamentos (2022)

Figura 38: Coroamento sem alagamentos (2025)

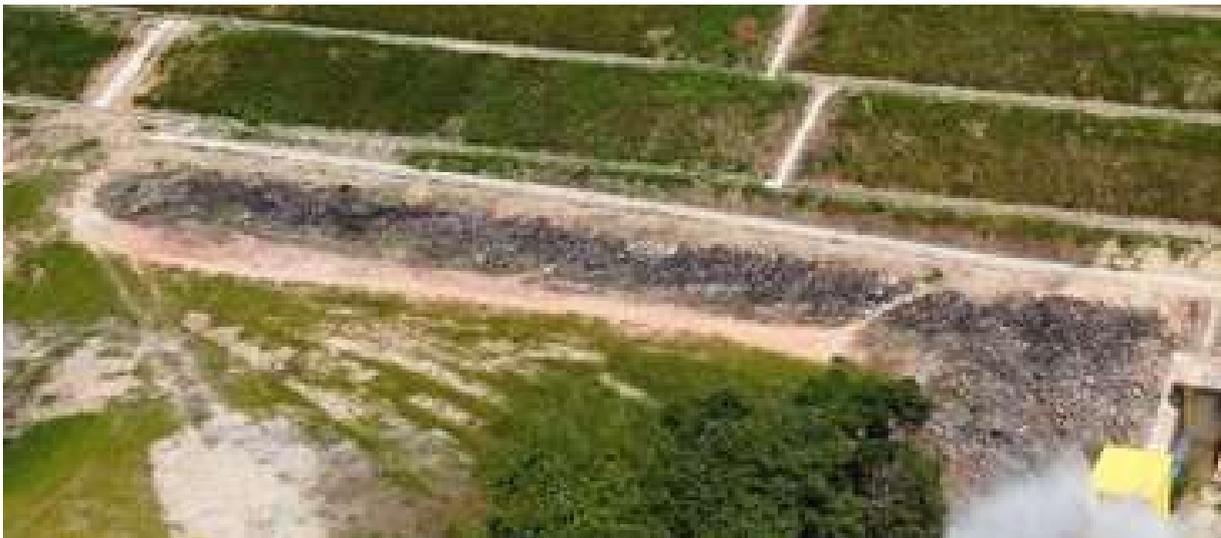
Figura 39: Dreno de pé sem vegetação (2022)

Para o item 6, não foi possível coletar dados do ano 2016. Na Figura 39, pode-se observar, que o dreno de pé do talude de jusante da barragem Gramame apresenta plena funcionalidade. Em 2025 (Figura 40), é possível observar o aparecimento da vegetação na localização do dreno de pé.

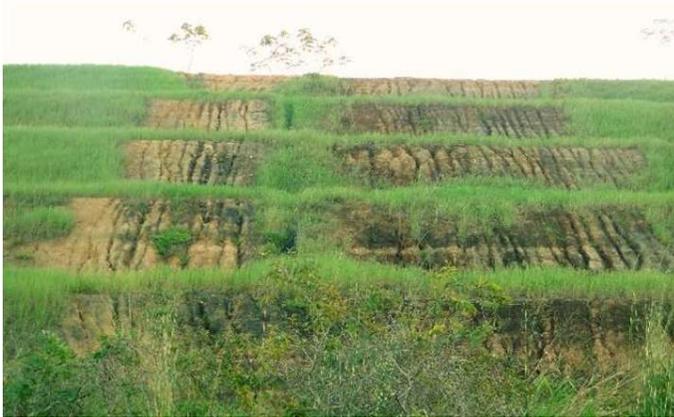
Figura 42: Presença de erosão no talude de jusante da barragem Mamuaba (2016)

Na Figura 42, observou-se a ocorrência de vários focos de erosão no talude de jusante da barragem Mamuaba. Em 2022 (Figura 43), não é possível afirmar se a localização da erosão é a mesma da apresentada em 2016. Contudo, mesmo com a obra de restauração, nota-se

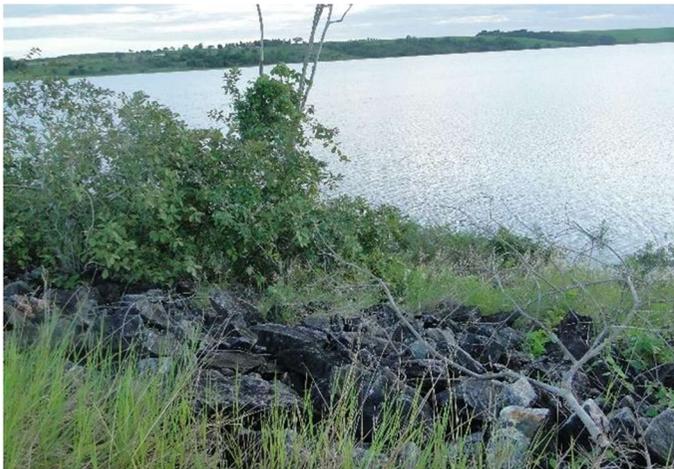
Figura 45: Presença de arbustos no talude de montante (2016)

No ano de 2016 (Figura 45), foi constatada a anomalia “presença de arbustos no *rip-rap*”. Em 2022 (Figura 46), observou-se que a área de ocorrência da anomalia não apresentou vegetação no talude. Porém, em 2025 (Figura 47), é possível observar um grande de volume de vegetação de pequeno a médio porte onde deveria existir apenas a proteção do talude de montante.

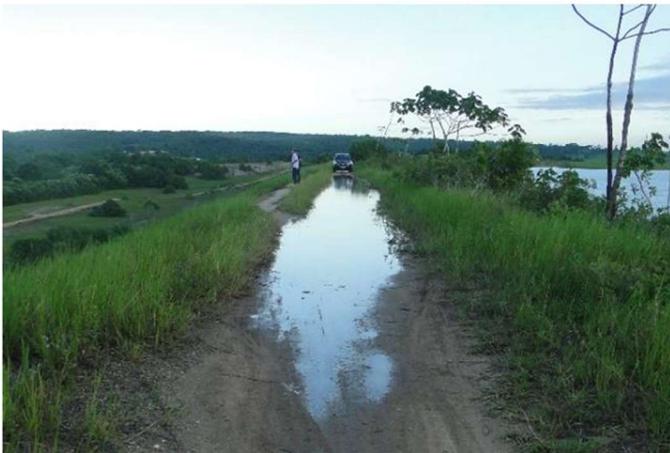
Figura 48: Alagamentos no coroamento (2016)

Item 3: Coroamento - Anomalia: retenção de água

No item 3, assim como para o item 5 da barragem Gramame, no ano de 2016 (Figura 48), foi constatado por Silva (2016) a existência de sulcos causados pela erosão no coroamento da estrutura, ocasionando a presença de alagamentos. Em 2022 (Figura 49), após a obra de restauração, a anomalia apresentada anteriormente foi resolvida. Contudo, em 2025 (Figura 38), apesar do coroamento não apresentar acumulação de águas pluviais, não podemos constatar que a anomalia de fato foi resolvida.

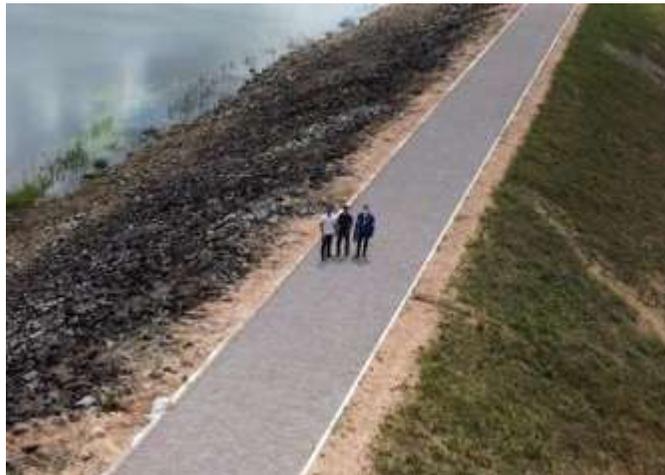
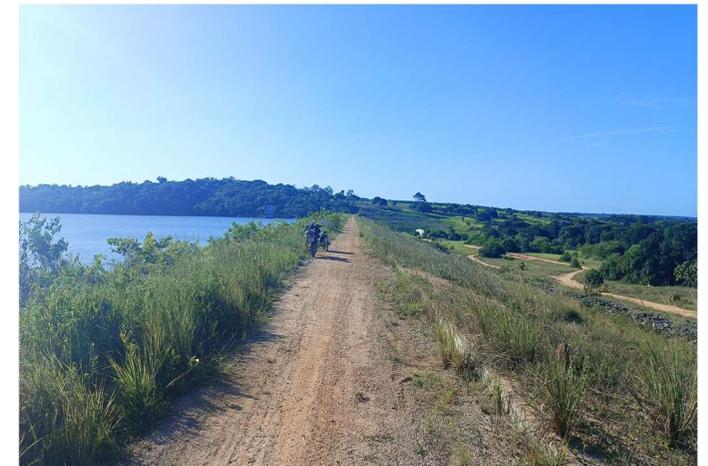
Figura 49: Coroamento sem alagamentos (2022)

Figura 50: Coroamento sem alagamento (2025)

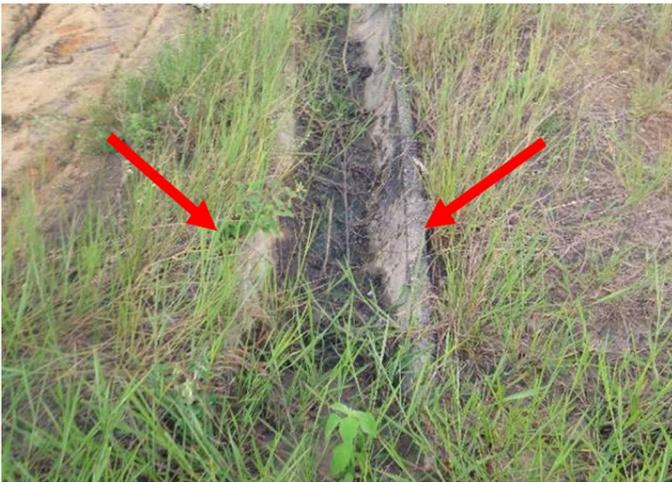
Figura 51: Canaletas obstruídas no talude de jusante (2016)

Na Figura 51, apresentada por Silva (2016), foi observada a presença de material obstruindo a canaleta de drenagem do talude de jusante. Em 2022 (Figura 52), após a obra de restauração, a anomalia apresentada anteriormente foi resolvida. Contudo, em 2025 (Figura 53), assim como no item 2 da barragem Mamuaba, é possível observar a presença de vegetação obstruindo as canaletas, prejudicando assim, a sua funcionalidade.

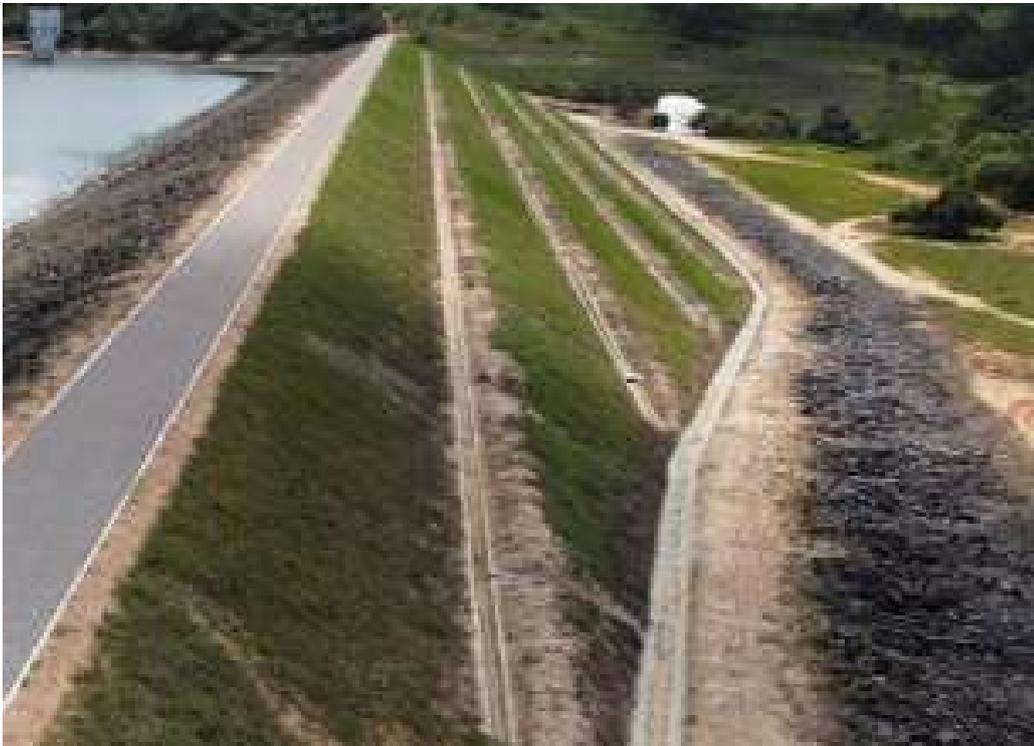
Figura 54: Sem presença de vegetação no dreno de pé (2022)

Para o item 5, não foi possível coletar dados do ano 2016. Na Figura 54, pode-se observar, que o dreno de pé do talude de jusante da barragem Mamuaba apresenta plena funcionalidade. Em 2025 (Figura 55), é possível observar o aparecimento da vegetação na localização do dreno de pé.

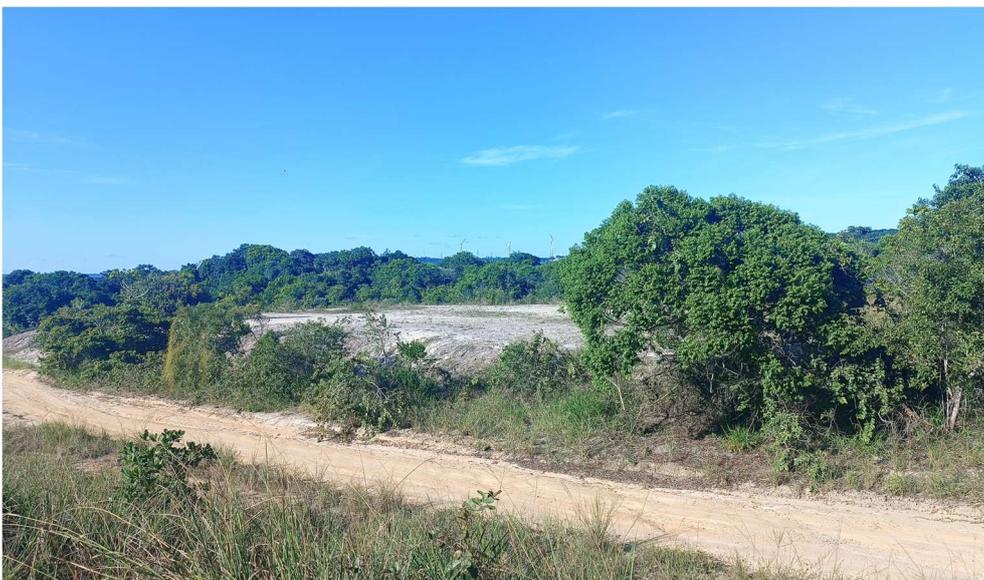
Figura 56: Área desmatada próxima a barragem (2025)

Já para a anomalia abordada no item 6, da barragem Mamuaba, não foi possível coletar dados referentes aos anos de 2016 e 2022. Apesar de não possuir imagens para comparação, a anomalia “área desmatada a jusante”, identificada no ano de 2025 (Figura 56), possui relevância por estar dentro da área de preservação dos reservatórios.
