**MANIFESTAÇÕES PATOLÓGICAS EM ESTRUTURAS DE CONTENÇÃO**

Trabalho de conclusão de curso apresentado como requisito para obtenção de bacharel em Engenharia Civil, do curso de Engenharia Civil da Universidade Federal da Paraíba - UFPB, sob a orientação do Prof. Dr. Fábio Lopes Soares.

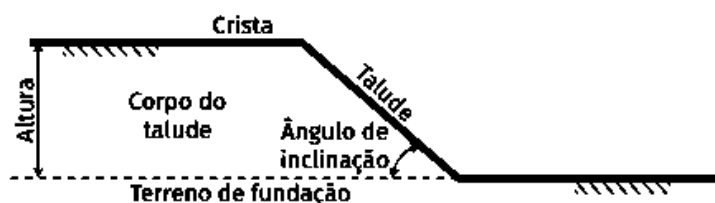
**Figura 1** - Representação do ângulo de talude

Entende-se talude como “qualquer superfície inclinada que limita um maciço de solo” (CARDOSO e SHIMIZU, 2002, p. 5) como exemplificado na Figura 1.

Para Cardoso e Shimizu (2002), o ângulo de talude natural indica o limite a partir do qual se torna obrigatório o uso de escoramentos ou contenções. Sob essa perspectiva, escavações com taludamento podem garantir, então, que não ocorram rupturas de equilíbrio dos maciços.

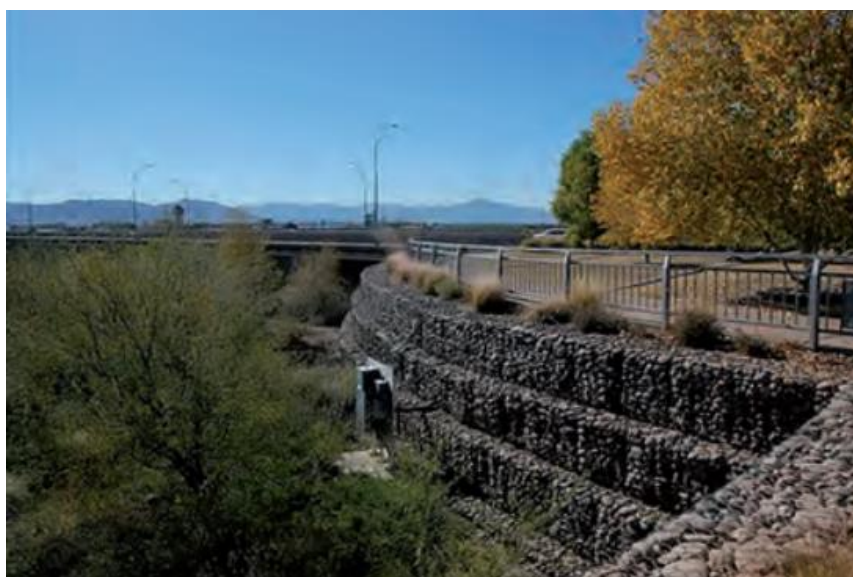
**Figura 5** - Muro de gabiões

- Muro de gabião: o tipo de estrutura de contenção mais utilizado em rodovias e encostas, segundo Gerscovich, Danziger e Saramago (2016). É construído com gaiolas prismáticas de malha metálica preenchidas por pedras de grandes diâmetros, como pode ser visto na Figura 5. Tais elementos são geralmente dispostos e empilhados no local de instalação, onde são conectados gerando uma estrutura

monolítica que resiste aos esforços horizontais devido ao peso próprio. A alta permeabilidade dos muros de gabiões é um de seus principais benefícios (ANDRADE et al. 2021). Essa característica, entretanto, exige a utilização de material geotêxtil para evitar o carreamento de grãos do solo pela ação da água.

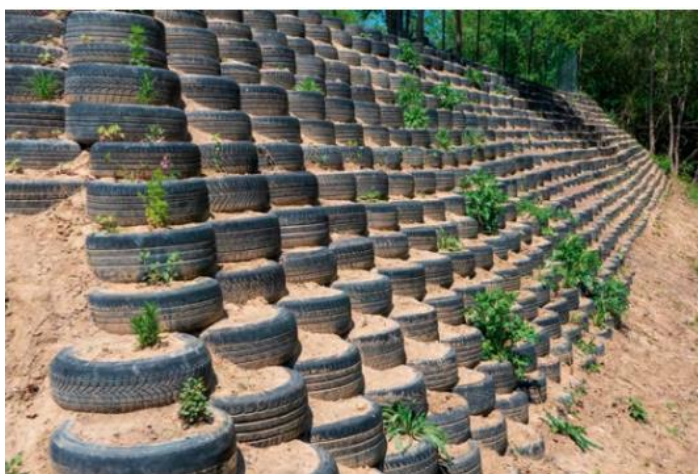
**Figura 7** - Muro de solo-pneus

- Muro de pneus: vantajoso do ponto de vista econômico e sustentável, visto que utiliza pneus usados preenchidos por solo compactado, combinando resistência mecânica e baixo custo (Medeiros *et al.* 2000). De acordo com Andrade *et al.* (2021) o muro de solo-pneus admite deformações superiores às consideradas para os muros citados anteriormente. Isso justifica o fato de não ser a solução recomendada para conter terrenos que servem de suporte para fundações, conforme indicam Gerscovich, Danziger e Saramago (2016). A Figura 7 exhibe o exemplo de um muro de pneus executado.

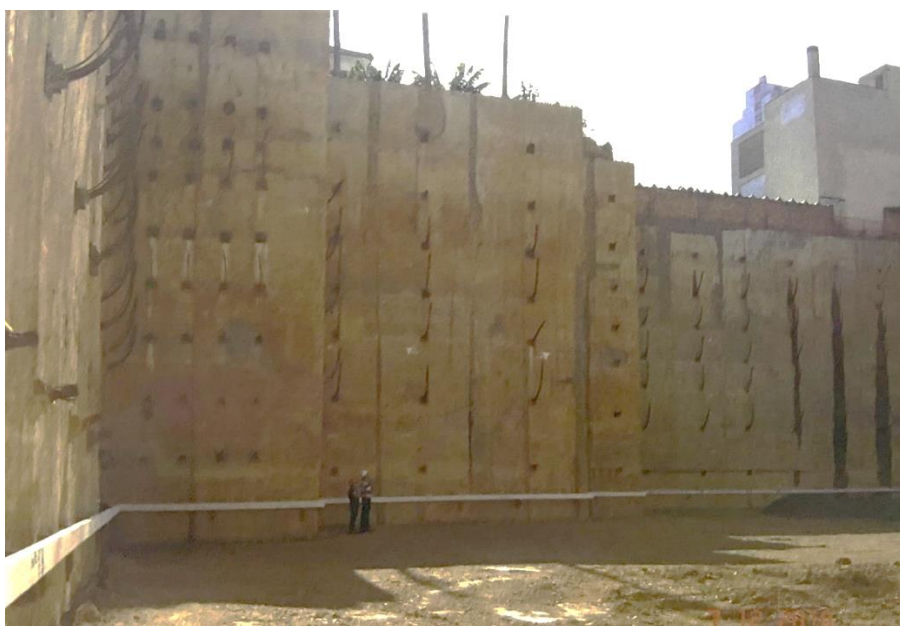
**Figura 10** - Parede diafragma atirantada após escavação.

- Paredes Diafragma: são, de forma simplificada, muros estruturais capazes de alcançar profundidades de 50 metros, segundo Andrade *et al.* (2021) que podem ser executados em concreto armado moldado *in loco* ou a partir de peças pré-fabricadas. As paredes têm seu uso bem difundido em diferentes obras. Caso haja necessidade e os vizinhos não se oponham, as paredes diafragma podem ser atirantadas, como as que podem ser vistas na Figura 10, tipo de contenção mais utilizado, segundo Fraga e Jung (2013 *apud* Andrade *et al.* 2021).

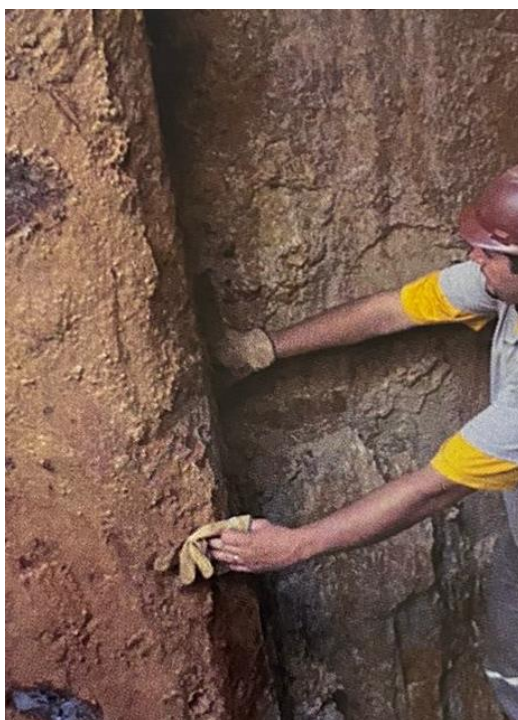
**Figura 14** - Desaprumo de painéis de parede diafragma

A Figura 14 mostra um caso de desaprumo dos painéis de uma parede diafragma onde fica nítido o desencontro dos elementos. Milititsky (2016) afirma que esse é um resultado típico de quando esse tipo de contenção é executado sem as paredes guia. O defeito foi identificado após a escavação do subsolo necessitará de um conjunto de soluções para evitar percolação de água e permitir o travamento dos elementos.

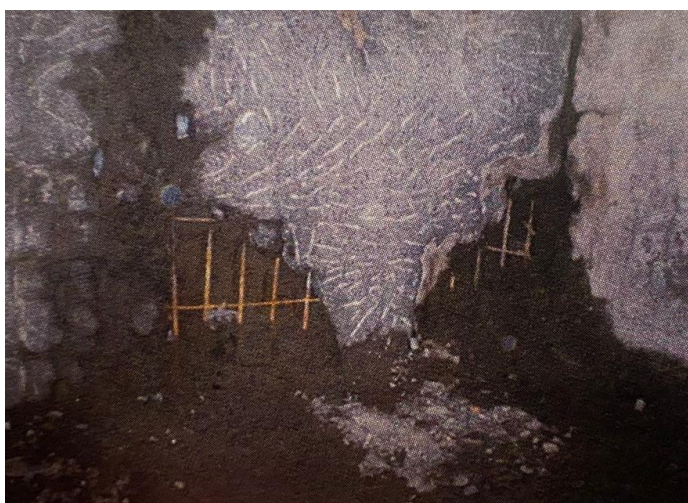
**Figura 16** - Parede diafragma com problema na limpeza de fundo

Paredes diafragma executadas mediante falta de limpeza do fundo costumam ter problemas de vinculação com o topo rochoso. Isso significa que o contato da base da parede com a rocha em que seria implantada fica comprometido, não atingindo o comportamento previsto em projeto. Um caso desse tipo de falha pode ser visto na Figura 16.

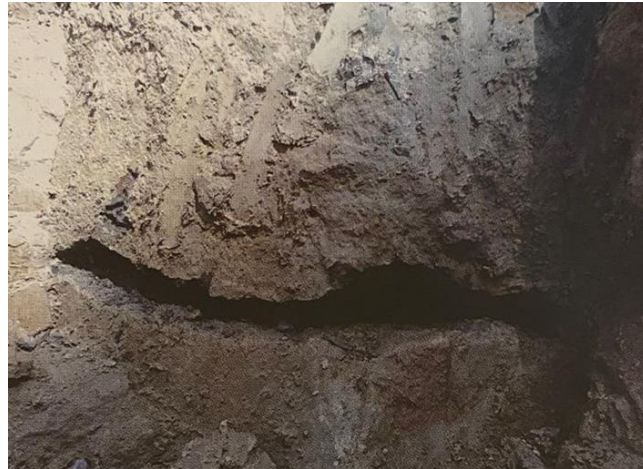
**Figura 17** - Estaca com descontinuidade

As falhas na estanqueidade de contenções podem ser observadas, principalmente nos casos em que ocorrem problemas na concretagem, gerando o surgimento de descontinuidades verticais, horizontais e nas juntas. Nos casos de contenções profundas feitas com estacas escavadas pode acontecer a descontinuidade da estaca, como mostra a Figura 17, por causa da velocidade inadequada da retirada do revestimento, como exhibe a Figura 18. A Figura 19 expõe um caso em que a execução dos painéis da parede diafragma ficou comprometida devido a concretagem ineficiente.

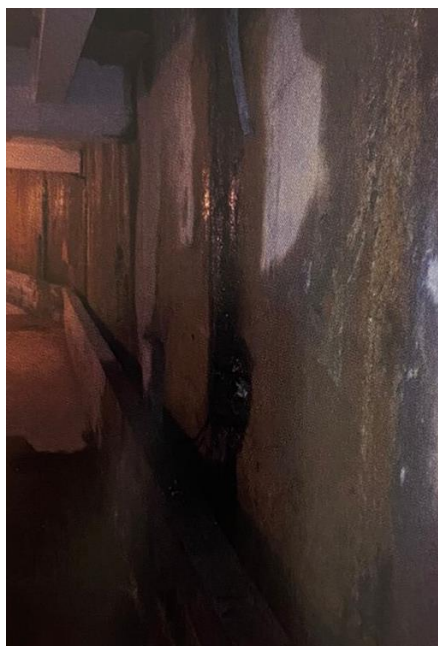
**Figura 20** - Subsolo com problemas de drenagem

As falhas executivas nas juntas podem resultar em um caminho preferencial da água, podendo comprometer o sistema de drenagem do subsolo (Milititsky, 2016), como mostra a Figura 20.

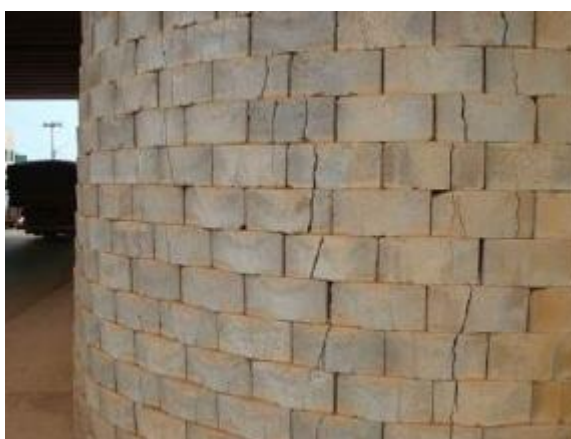
**Figura 23** - Fissuras presentes em muro de arrimo

A Figura 23 mostra fissuras em um muro de contenção causadas devido aos elevados valores de recalques sofridos pelo maciço de aterro contido (Castro *et al.* 2012). Segundo os autores, a diferença de rigidez entre a fundação e o solo fez com que o muro de contenção recalcasse menos que o aterro, o que provocou um aumento das tensões a serem suportadas pela estrutura. Quanto a origem do recalque, para início de análise, Castro *et al.* (2012) concluiu que se deu pela falta de preparação do solo para receber as cargas do aterro.

Por tudo isso, a orientação é de que haja além de todas as preocupações com a qualidade do concreto, um monitoramento constante das eventuais fissuras e agilidade na correção do problema, quando necessária.

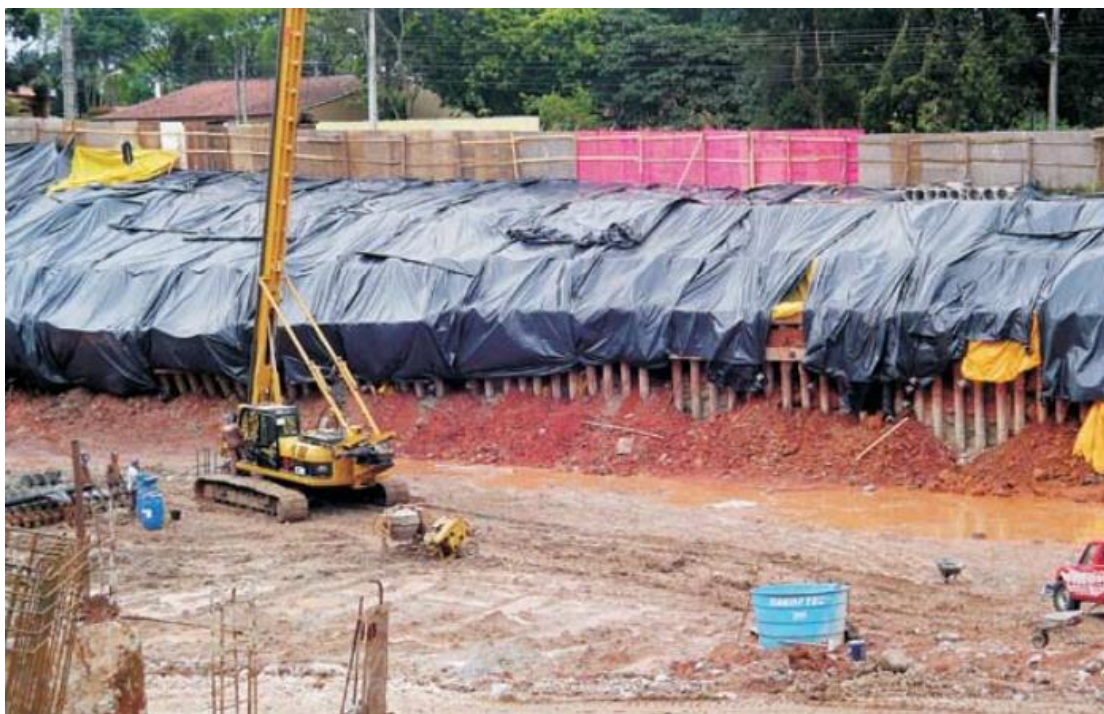
lado (C) perdeu o equilíbrio e as cortinas dos lados (B) e (D) sofreram deslocamentos. Para contornar a situação, a empresa executou, numa posição mais externa à estrutura que se rompeu, uma nova cortina de estacas de diâmetro maior, mas a situação se repetiu poucos dias depois. Após este evento insistiu-se na execução de uma nova linha de estacas de diâmetros ainda maiores, mas com essa tentativa, ocorreu a ruptura nos taludes do lado (B) e (D) e a ruptura do talude (C) se agravou. A imagem da contenção rompida no lado (C) pode ser vista na Figura 27, na qual também é possível observar a perda de solo entre estacas comprovando o padrão expansivo típico do solo do local.

**Figura 27** - Ruptura da cortina de contenção no lado (C)

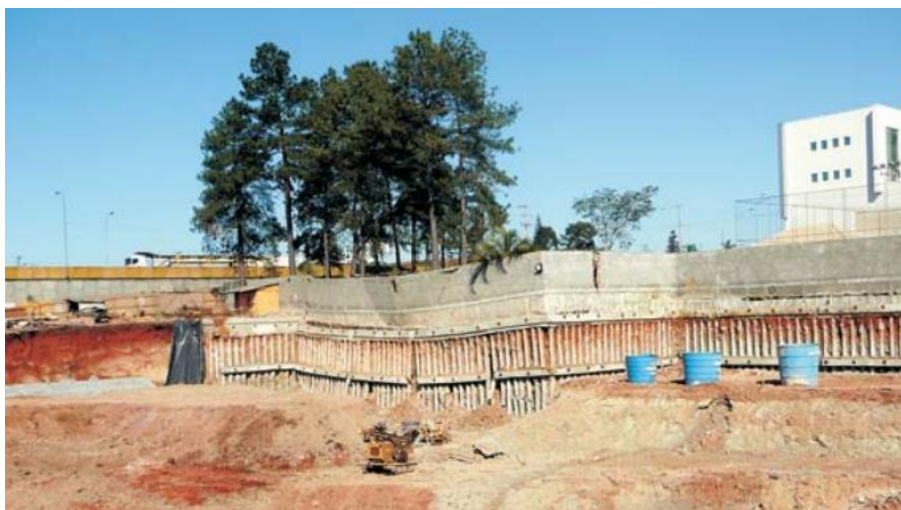
Através de novas investigações geotécnicas e da reavaliação do projeto conduzidos em auditoria, identificou-se que as plantas de detalhamento continham apenas detalhes esquemáticos e informações como a seção transversal eram inexistentes, o que pode ter gerado grande quantidade de erros. Como recomendação imediata foi indicada a interrupção dos serviços e a execução de uma berma para conter o solo dos lados (C) e (D), o que significou um grande retrabalho. A Figura 28 exhibe a ruptura da cortina de estacas ao longo do lado (D) e a berma executada.

**Figura 28** - Ruptura da cortina de contenção no lado (D).

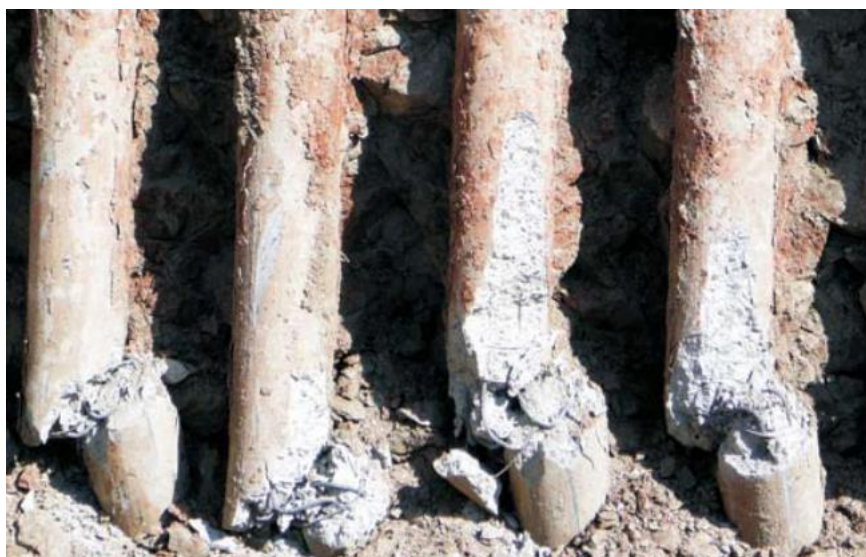
**Figura 29** - Ruptura identificada no lado D

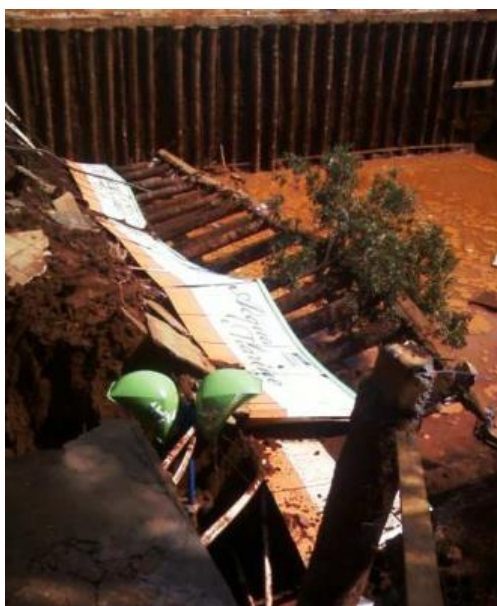
**Figura 32** - Colapso de cortina de estacas em Maringá-PR

Os autores relatam que erros de execução dos serviços causaram a ruína da estrutura. O primeiro equívoco ocorreu na escavação, que atingiu a profundidade de 6,25 metros, quando a especificada pelo projetista era de 2,80 metros. Além disso, foi identificado o processo de segregação do concreto devido ao provável lançamento inadequado do material. A aderência em pontos de emendas também se mostrou comprometida, assim como o espaçamento e alinhamento entre as estacas.
