**AVALIAÇÃO DO IMPACTO DE DEFEITOS NO PAVIMENTO NO ENTORNO DE  
POÇOS DE VISITA NO CONFORTO DOS USUÁRIOS DA VIA POR MEIO DA  
MEDIÇÃO DA ACELERAÇÃO VERTICAL**

Trabalho de conclusão de curso apresentado como requisito para obtenção de bacharel em Engenharia Civil, do curso de Engenharia Civil da Universidade Federal da Paraíba - UFPB, sob a orientação do Prof. Dr. Ricardo Almeida De Melo.

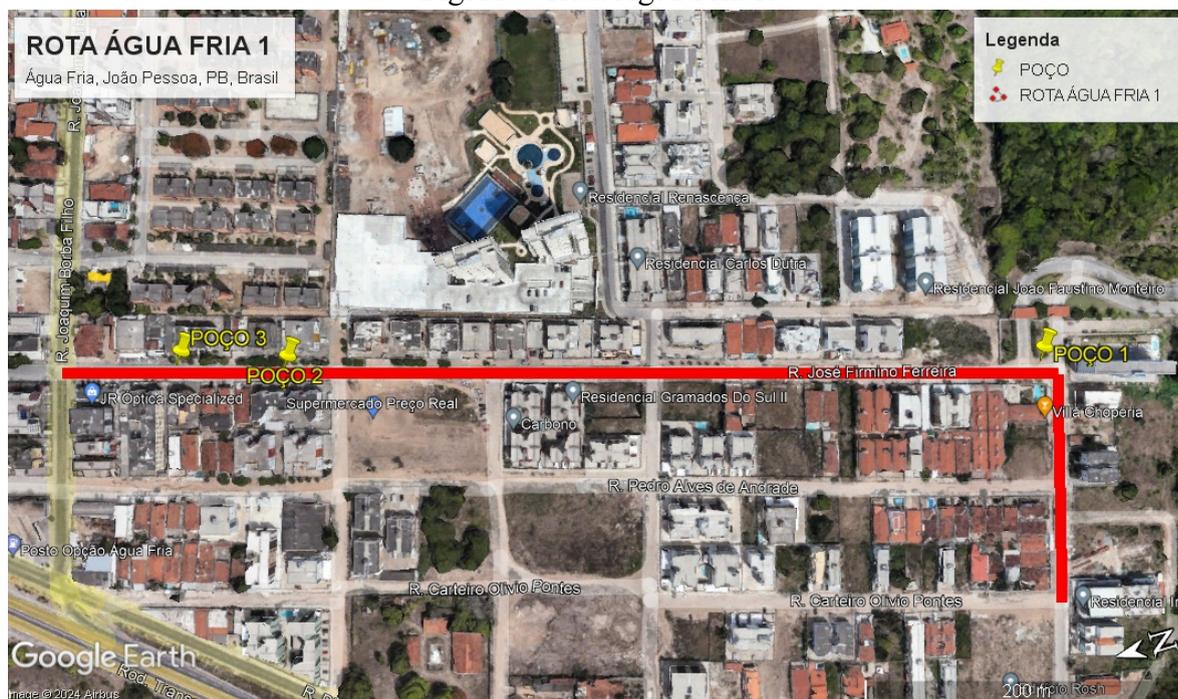
Figura 6: Rota Água Fria 1.

A primeira rota foi nomeada de Água Fria 1, inclui os poços de visita numerados de 1 a 3 e está representada na figura 6. Partindo do repouso na rua Isaura Silveira Lira e percorrendo os poços de visita em parte da rua José Firmino Ferreira.

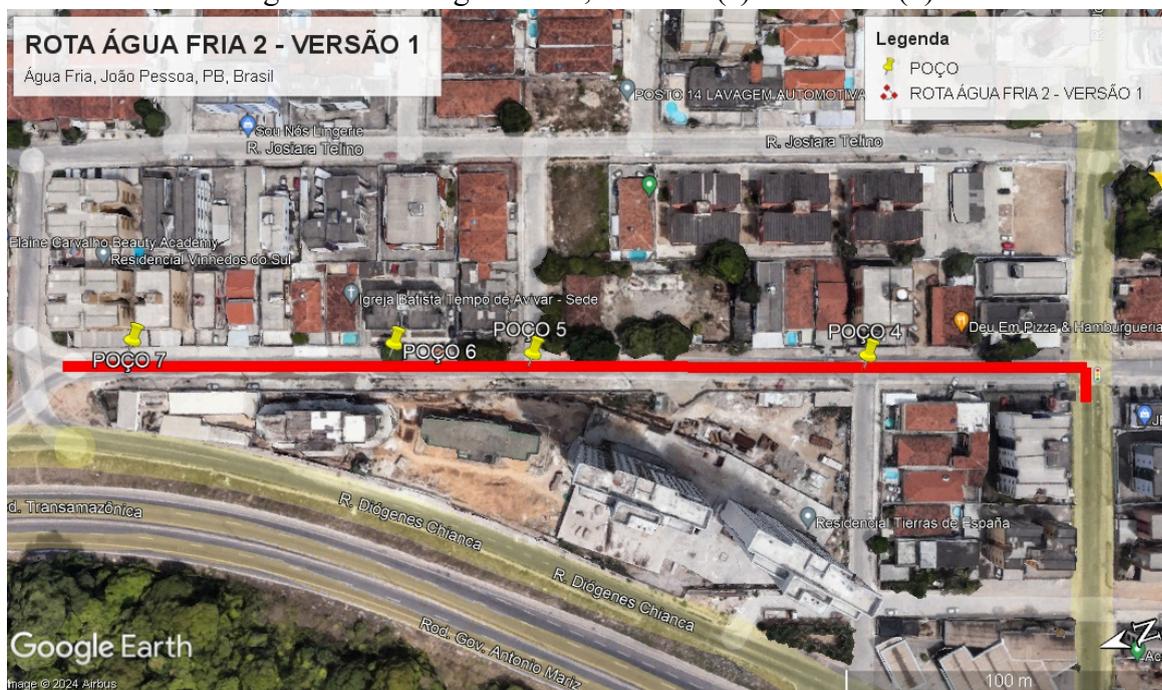
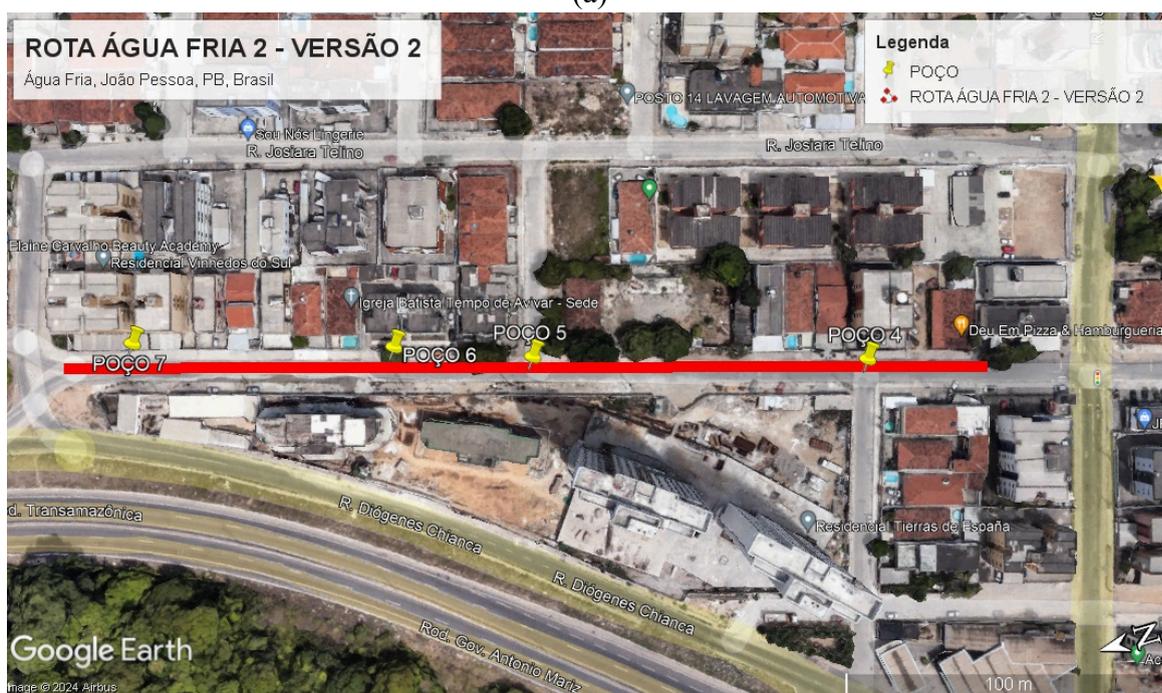
Figura 7: Rota Água Fria 2, versão 1 (a) e versão 2 (b).

A segunda rota foi nomeada de Água Fria 2 e inclui os poços de 4 a 7. Porém, como pode-se observar por sua representação na figura 7, possui duas versões. A versão 1, exposta na figura 7 (a), se inicia na rua Joaquim Borba Filho em um semáforo na esquina com a rua José Firmino Ferreira, onde os poços em estudo se localizam, e a versão 2, como pode-se observar na figura 7 (b), se inicia já nessa última rua citada. Essa diferença se deu devido às limitações impostas pelo significativo número de veículos que transitavam pela área durante o período de testes. Porém, como os mesmos poços foram abordados por ambas as versões, manteve-se a sua classificação como uma mesma rota.

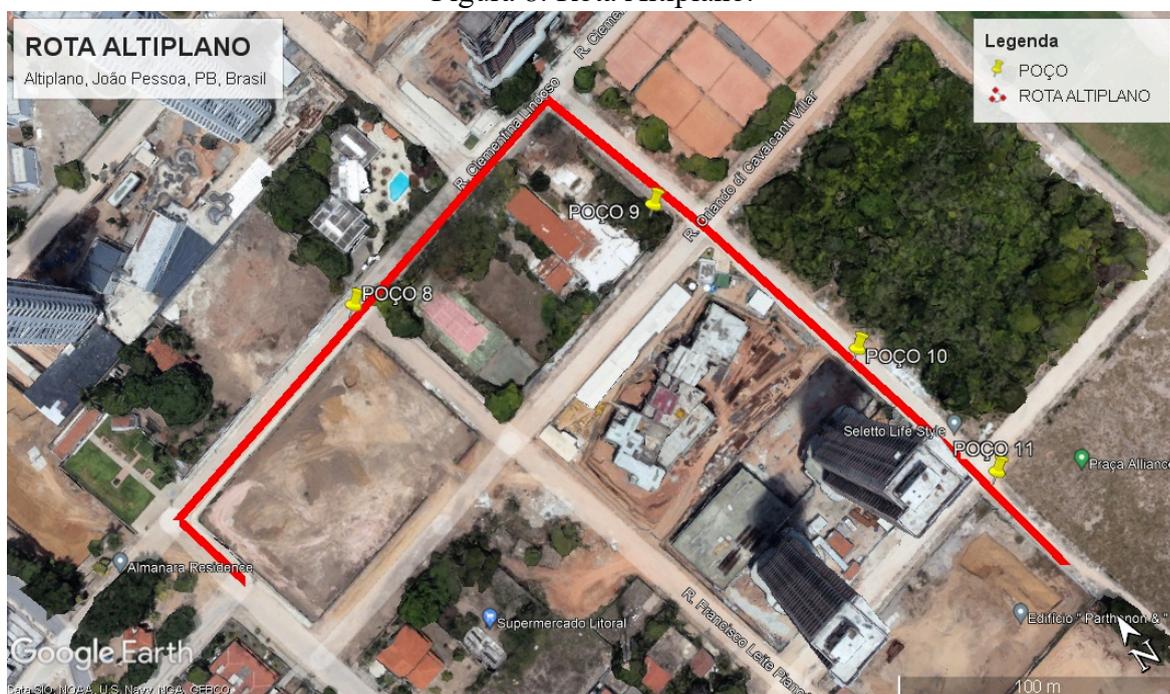
Figura 8: Rota Altiplano.

A terceira rota se localiza no bairro de Altiplano e foi escolhida devido ao grande desnível apresentado em seus poços de visita. Essa rota foi nomeada, simplesmente, de Altiplano, inclui os poços de 8 a 11 e está representada na figura 8. Partindo do repouso na rua Emílio de Araújo Chaves e percorrendo os poços de visita na rua Clementina Lindoso e na rua Josita Almeida.

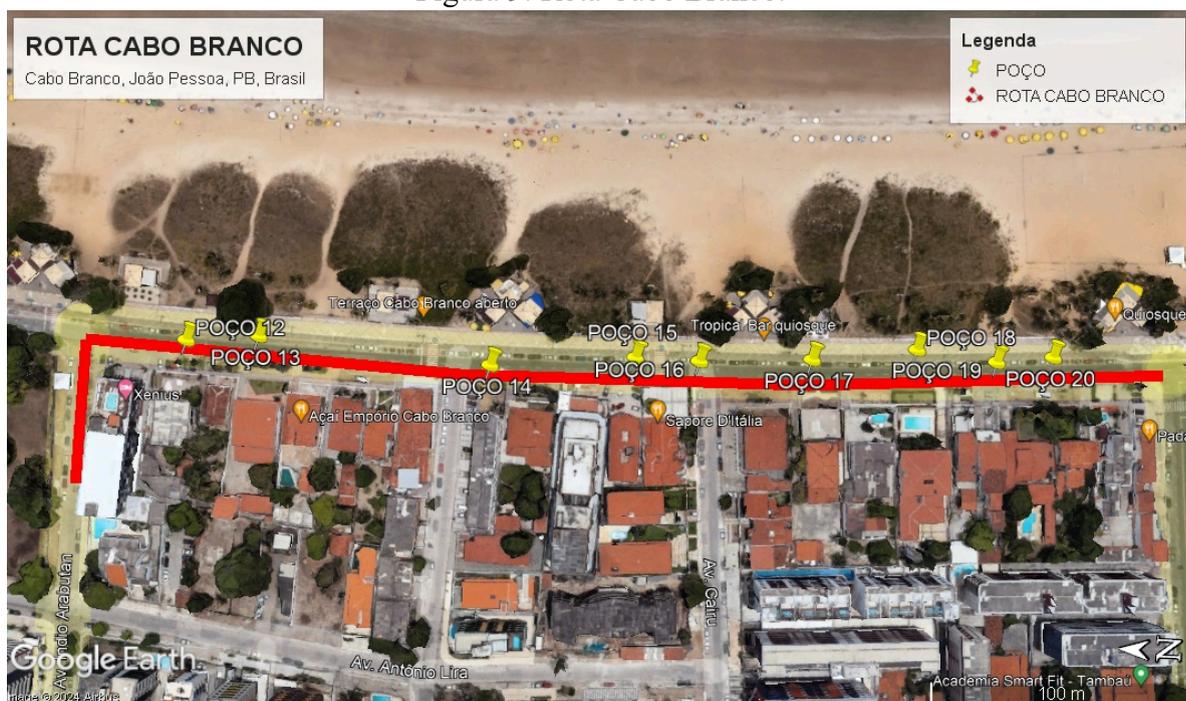
Figura 9: Rota Cabo Branco.

A quarta e última rota se localiza no bairro de Cabo Branco e foi selecionado devido à grande quantidade de poços de visita localizados no trecho em estudo e devido à facilidade para a realização das medições de desnível, pela limitação do acesso de veículos à área entre 5:00 e 8:00 horas da manhã. A rota foi nomeada de Cabo Branco, abarca os poços de 12 a 20 e está exposta na figura 9. Partindo do repouso na Avenida Índio Arabutã e percorrendo os poços ao longo de parte da Avenida Cabo Branco.

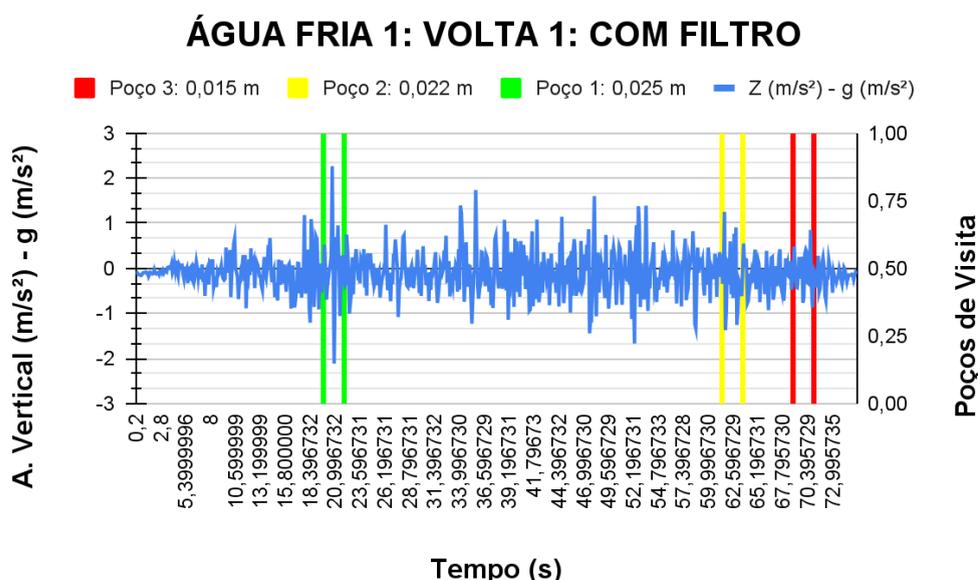
Gráfico 2: Aceleração vertical medida subtraída da aceleração da gravidade ( $m/s^2$ ) X Tempo (s), da rota Água Fria 1, na volta 1, com marcações das proximidades dos poços de visita, com tratamento com filtro.

Percebe-se que o poço 1 foi o que mais afetou a variação de aceleração vertical, possivelmente por ser localizado em uma curva, ter exigido uma manobra mais habilidosa do motorista para alcançá-lo e possuir os maiores desníveis nos pontos 2 e 3.

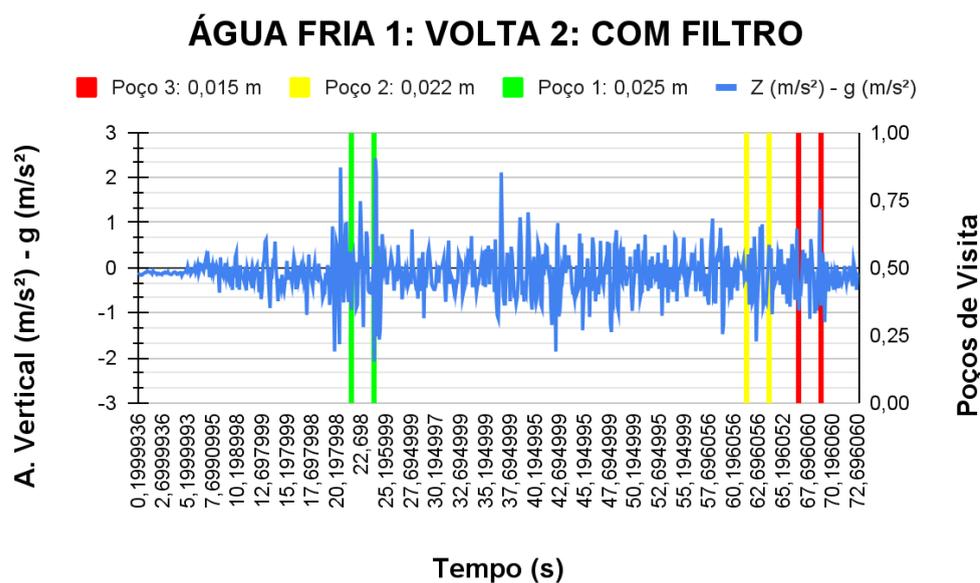
Gráfico 4: Aceleração vertical medida subtraída da aceleração da gravidade ( $m/s^2$ ) X Tempo (s), da rota Água Fria 1, na volta 2, com marcações das proximidades dos poços de visita, com tratamento com filtro.

Pelo exposto nos gráficos, os poços afetaram a aceleração, porém com uma menor relevância em relação ao resto do percurso, em comparação com a volta 1.

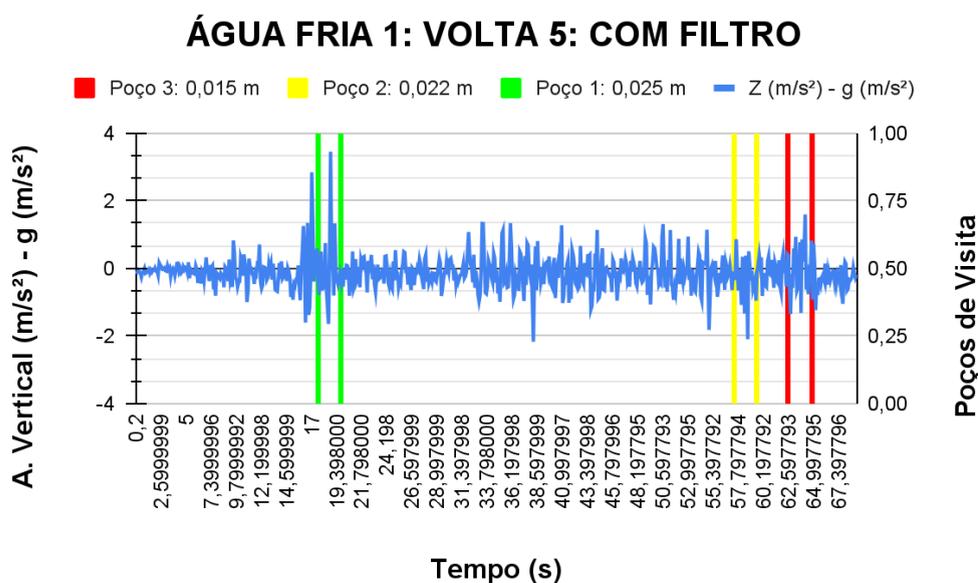
Gráfico 8: Aceleração vertical medida subtraída da aceleração da gravidade ( $m/s^2$ ) X Tempo (s), da rota Água Fria 1, na volta 5, com marcações das proximidades dos poços de visita, com tratamento com filtro.

Novamente, o poço 1 foi o que mais afetou a variação de aceleração vertical.

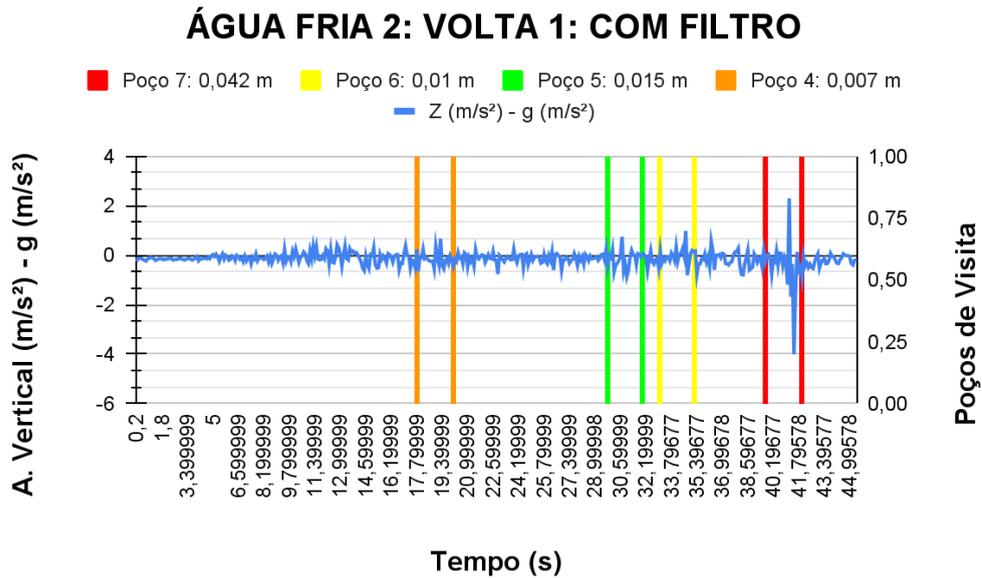
Gráfico 10: Aceleração vertical medida subtraída da aceleração da gravidade (m/s<sup>2</sup>) X Tempo (s), da rota Água Fria 2, na volta 1, com marcações das proximidades dos poços de visita, com tratamento com filtro.

O poço 7 foi o que mais afetou a variação de aceleração vertical, provavelmente por apresentar o maior desnível e por ter sido necessário realizar uma manobra abrupta com o veículo para atingi-lo com roda de teste.

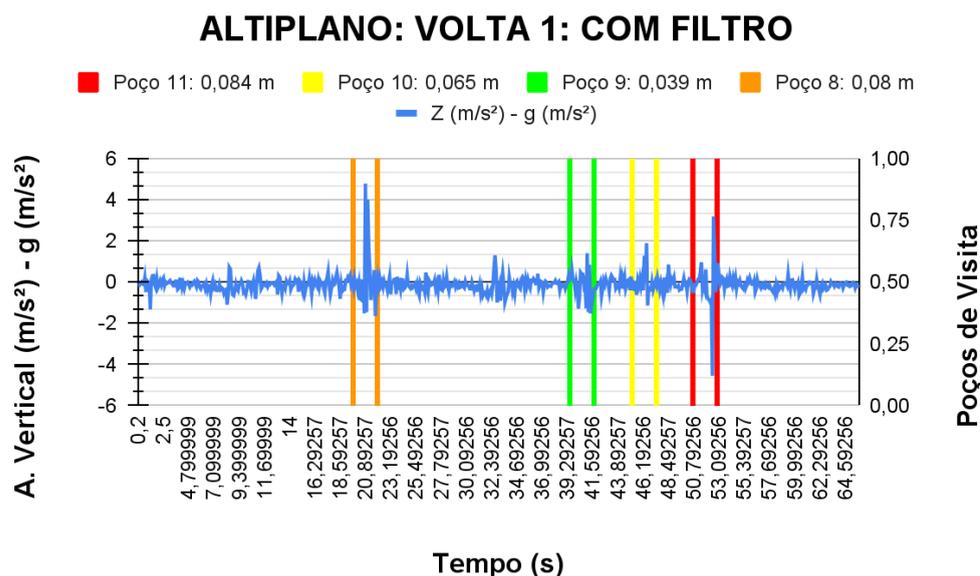
Gráfico 20: Aceleração vertical medida subtraída da aceleração da gravidade ( $m/s^2$ ) X Tempo (s), da rota Altiplano, na volta 1, com marcações das proximidades dos poços de visita, com tratamento com filtro.

Os poços 8 e 11 foram os que mais afetaram a variação de aceleração vertical. Possivelmente, por serem os poços que apresentaram os maiores desníveis.

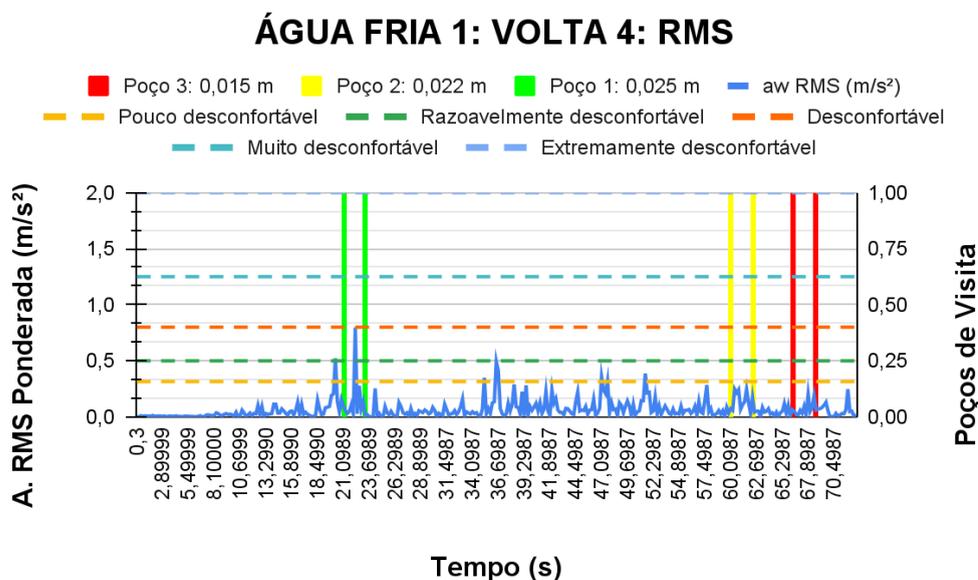
Percebe-se que o poço 1 apresentou um nível razoavelmente desconfortável. Já os poços 2 e 3 ficaram em nível confortável.

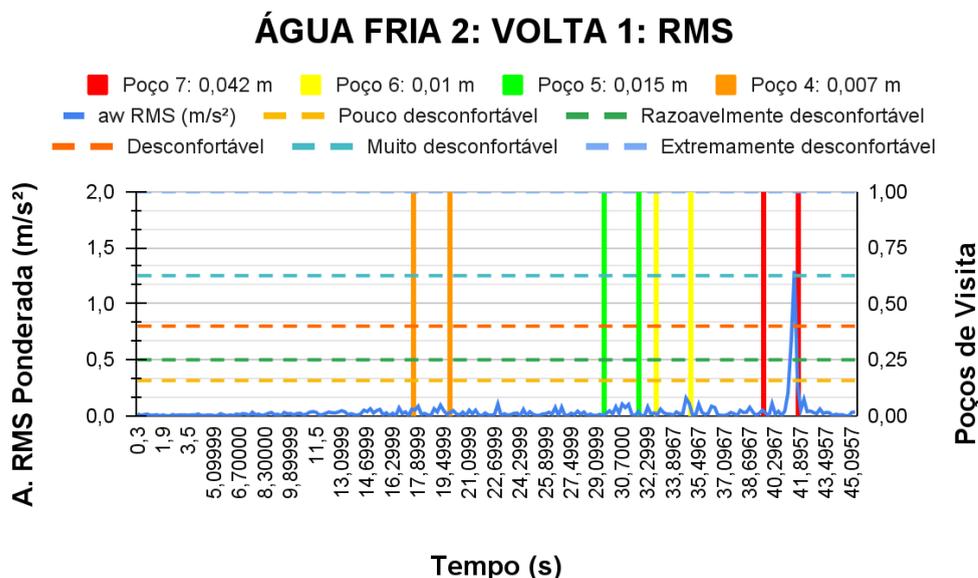
Percebe-se que o poço 7 apresentou um nível muito desconfortável. Já os poços 4, 5 e 6 ficaram em um nível confortável.

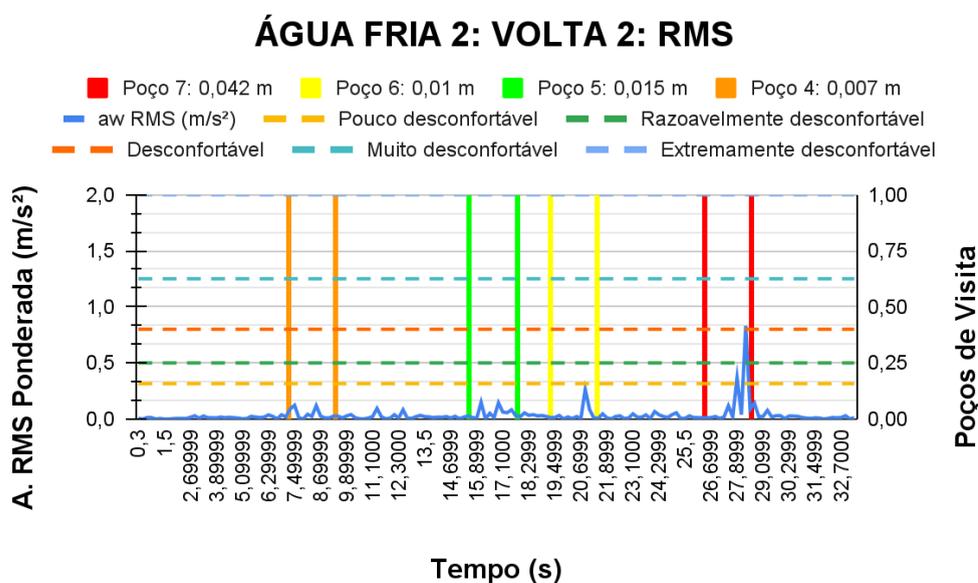
Percebe-se que o poço 7 atingiu um nível desconfortável. Já os poços 4, 5 e 6 ficaram em um nível confortável.

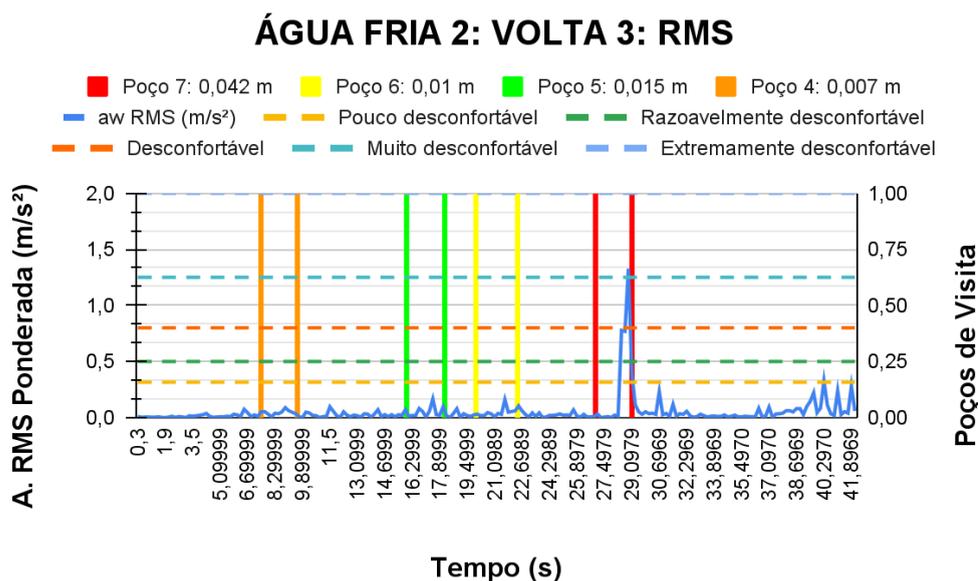
Percebe-se que o poço 7 apresentou um nível muito desconfortável. Já os poços 4, 5 e 6 ficaram em um nível confortável.

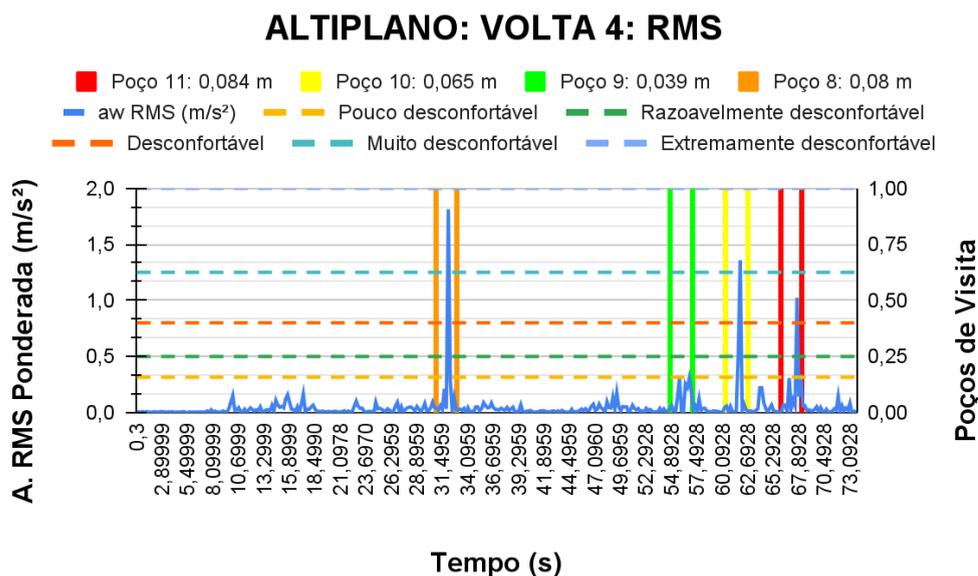
Percebe-se que os poços 8 e 10 apresentam um nível muito desconfortável e o poço 11 um nível desconfortável. Já o poço 9 ficou em um nível confortável.
