UNIVERSIDADE FEDERAL DA PARAÍBA  
CENTRO DE TECNOLOGIA  
DEPARTAMENTO DE ENGENHARIA CIVIL E AMBIENTAL  
CURSO DE GRADUAÇÃO EM ENGENHARIA CIVIL

**ANÁLISE DAS NÃO-CONFORMIDADES NA GESTÃO DA QUALIDADE DE  
CANTEIROS DE OBRAS VERTICAIS: IMPACTOS E ESTRATÉGIAS PARA  
PREVENÇÃO DE MANIFESTAÇÕES NA FASE DE PÓS-OBRA**

Trabalho de conclusão de curso apresentado ao  
Centro de Tecnologia da Universidade Federal da  
Paraíba, como parte dos requisitos obrigatórios para a  
obtenção do título de Bacharel em Engenharia Civil.

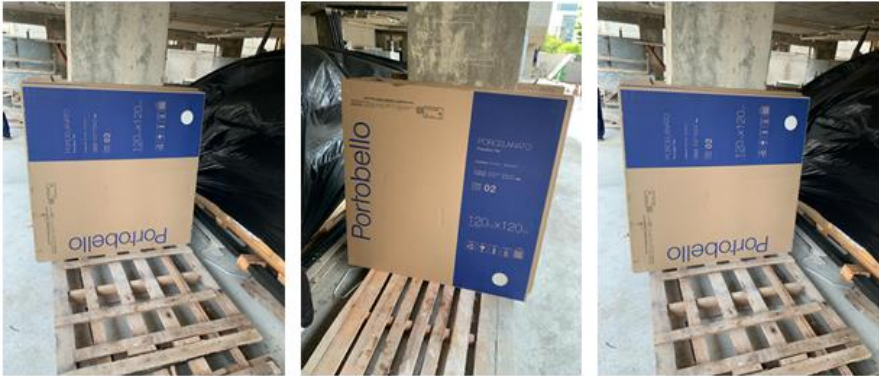
A amostra de 5 placas cerâmicas, de fabricação do mesmo lote do fornecedor, apresenta diferença de tonalidade das placas entre si

As placas cerâmicas encontram-se isentas de trincas, quebras, não uniformidade de cor e tonalidade? (verificação durante o descarrego)

Não conforme
