**EVOLUÇÃO DOS REGULAMENTOS RELACIONADOS À PROTEÇÃO E  
COMBATE A INCÊNDIOS: Estudo de caso dos sistemas hidráulicos em uma  
edificação residencial multifamiliar no estado da Paraíba**

Trabalho de Conclusão de Curso  
submetido ao Departamento de  
Engenharia Civil e Ambiental da  
Universidade Federal da Paraíba, como  
um dos pré-requisitos obrigatórios para  
obtenção do título de Bacharel em  
Engenharia Civil.

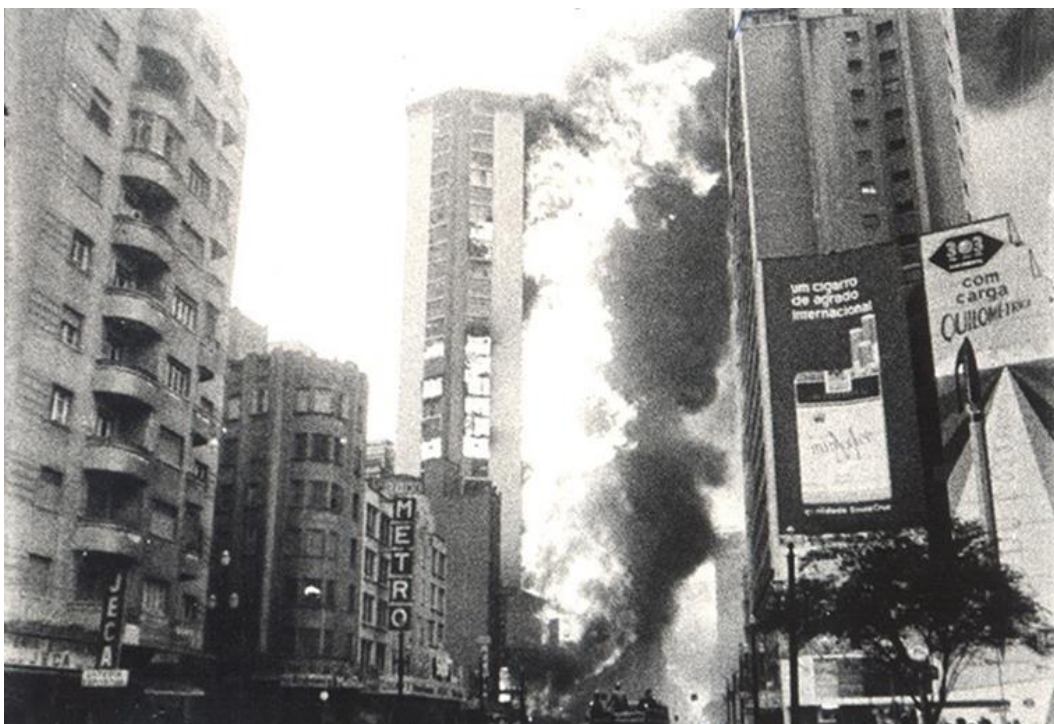
Figura 4 – Incêndio no edifício Andraus

Não havia no local sistema de combate a incêndio, hidrantes ou portas corta-fogo, expondo assim, a ausência de medidas de segurança contra incêndios. O número de mortos não foi maior em decorrência da fuga de grande parte dos ocupantes para a cobertura do prédio, onde havia um heliponto, item existente em poucos edifícios na cidade à época. Apesar das dificuldades enfrentadas, como a falta de visibilidade, os desafios de pouso, os resgates aéreos desempenharam um papel de extrema importância no salvamento de centenas de pessoas.

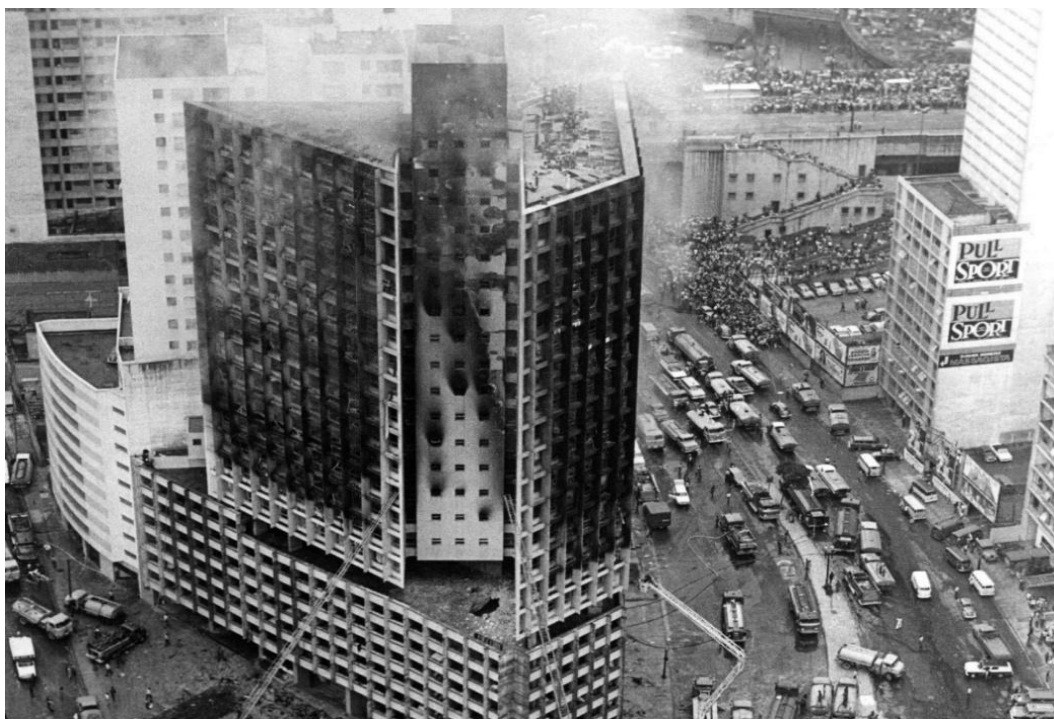
Figura 6 – Incêndio no edifício Joelma

A partir de um curto-circuito em um dos escritórios no 12º andar, iniciou-se um grande incêndio atingindo todos os andares acima, alimentado pela considerável quantidade de materiais combustíveis, como o acabamento interno. Construído de concreto armado, o prédio possuía 25 pavimentos, com os 10 primeiros andares destinados ao estacionamento e carecia de estruturas e elementos de segurança, tais como alarme de incêndio, rotas de fuga, sinalização de emergência, brigada de incêndio.

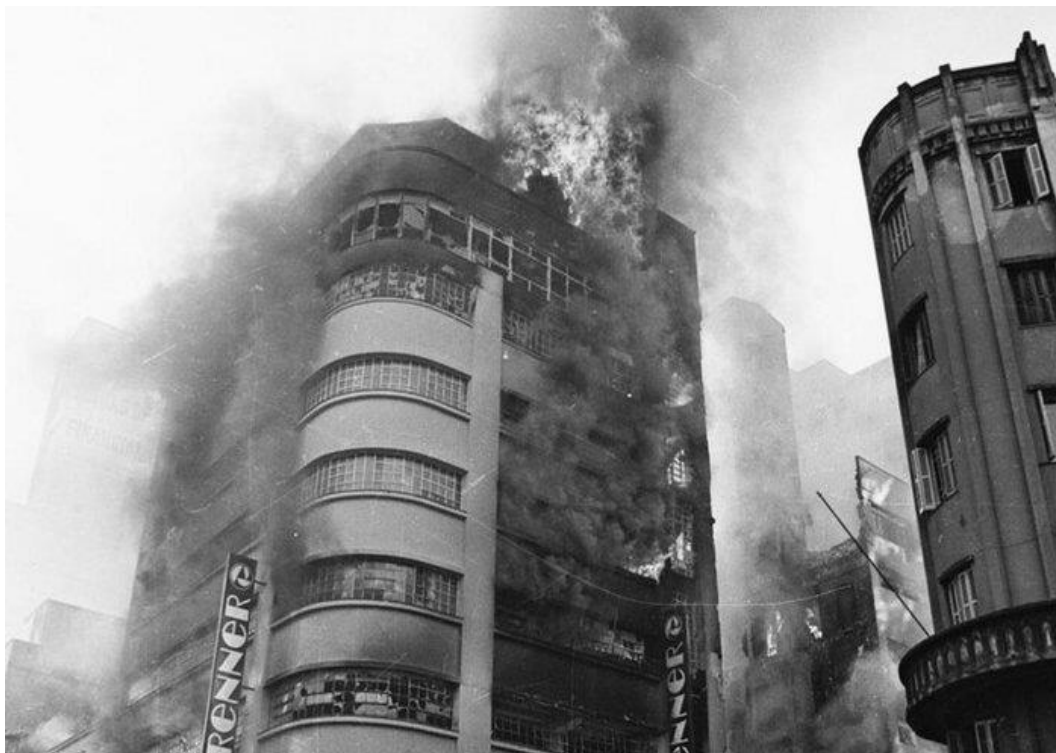
Figura 8 – Incêndio em unidade da Lojas Renner em Porto Alegre

Rio Grande do Sul –, o fogo iniciou em um depósito no 1º andar do edifício e foi causado acidental ou propositalmente a partir de um cigarro, ou palito de fósforo que caiu em material combustível.

A partir da verificação de documentos, constatou-se que apesar da edificação possuir mais extintores que o necessário e todos estarem dentro dos prazos de validade, os equipamentos disponíveis não foram suficientes para conter a situação. Fernandes (2021) afirma que a maioria das pessoas presentes no local no momento do incêndio conseguiram se salvar em decorrência das escadas de emergência externas.

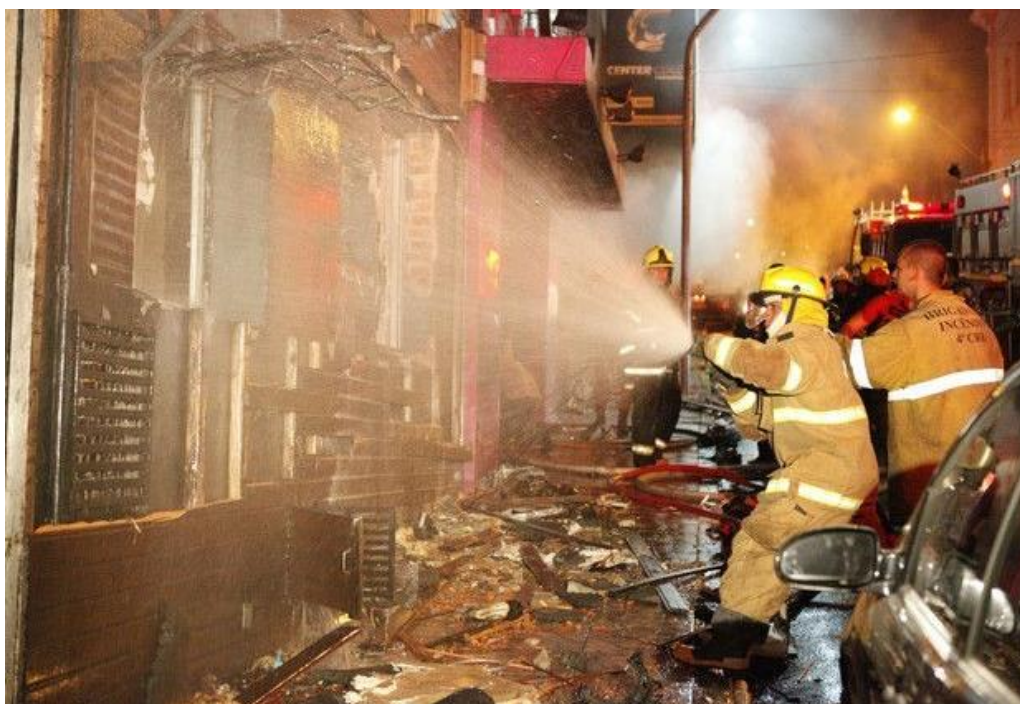
Figura 9 – Incêndio na boate Kiss

O incêndio iniciou a partir de um sinalizador utilizado pelo vocalista da banda em ação no local, após o que a chama se alastrou pelo teto, que era composto de poliuretano, considerado um material inflamável, gerando assim uma fumaça altamente tóxica.

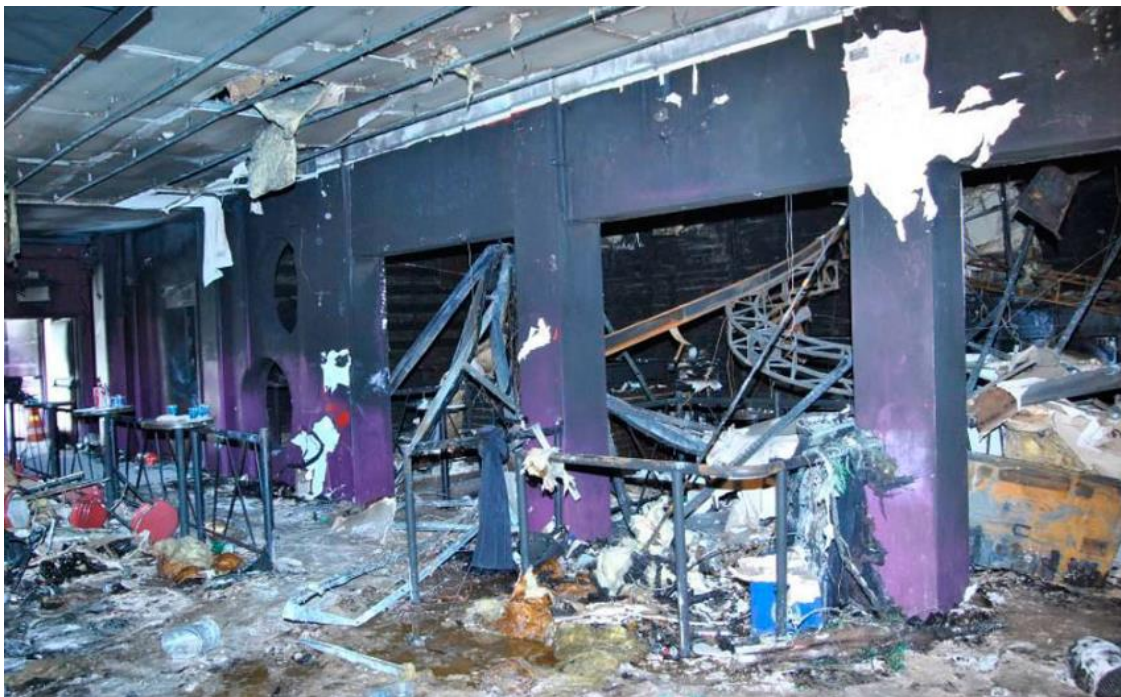
Figura 10 – Interior da boate Kiss

A superlotação, falta de sinalização adequada e saídas de emergência dificultaram a evacuação do público presente naquela noite. Segundo Arbex (2018), a boate ficou rapidamente às escuras no momento do incêndio, apenas uma luz de emergência ficou ligada em um dos banheiros, local onde mais da metade das vítimas foram encontradas, pois talvez acreditassem ser a saída de emergência.

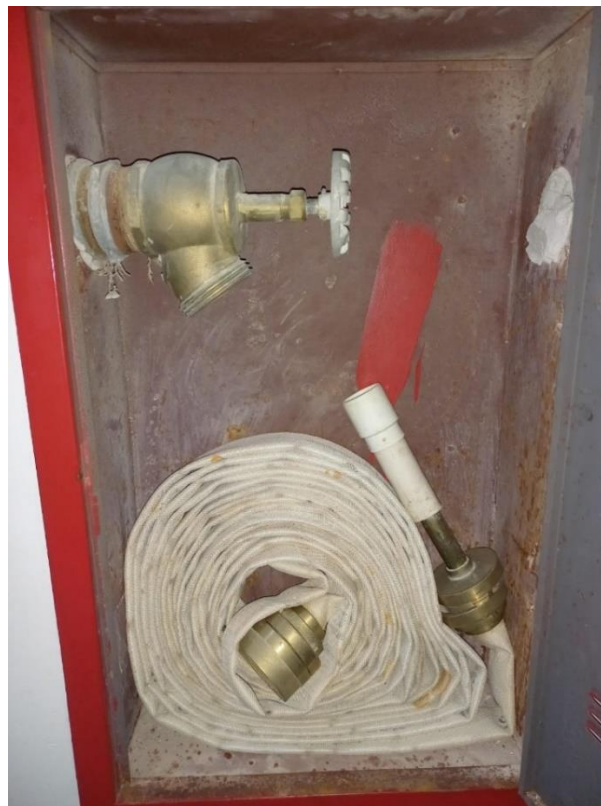
Figura 12 – Caixa de hidrante com acessórios

O hidrante possui definição semelhante: “Ponto de tomada de água onde há uma (simples) ou duas (duplo) saídas contendo válvulas angulares com seus respectivos adaptadores, tampões, mangueiras de incêndio e demais acessórios”. (NBR 13714/2000).

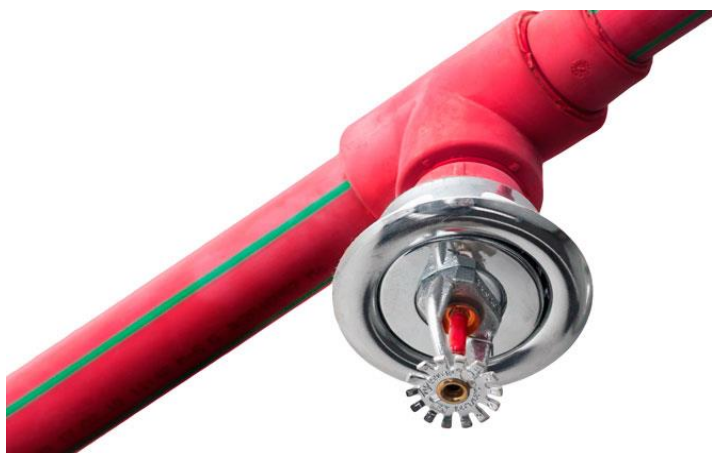
Figura 13 – Chuveiro automático (sprinkler)

Nota-se, portanto, a eficiência desse tipo de equipamento no rápido controle de incêndios sem a necessidade direta de ação humana.

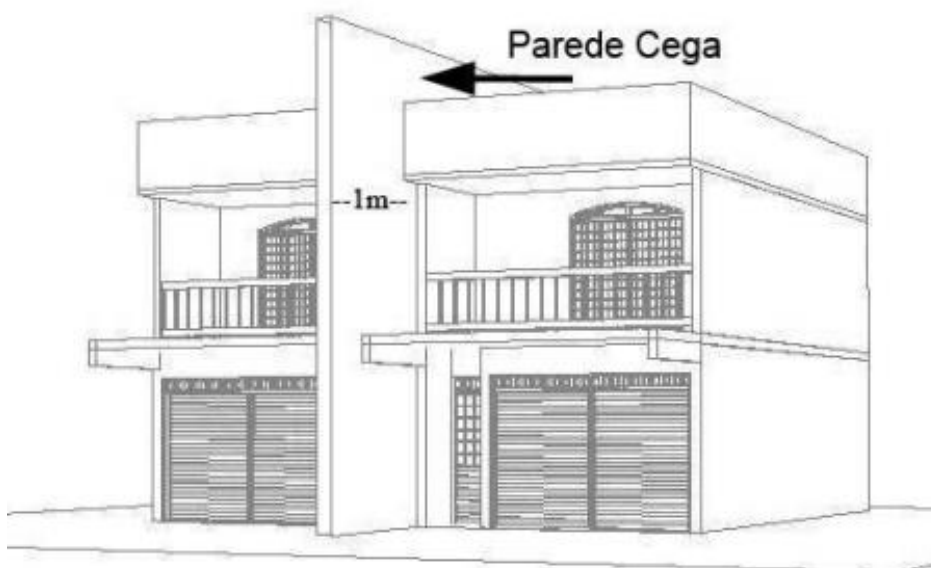
Figura 14 – Exemplo de parede cega

Além disso, é introduzida a questão da utilização de paredes cegas para separar edificações a fim de diminuir a propagação do fogo caso haja incêndio, que de acordo com a NT nº 002/2011, devem ser feitas de alvenaria (espessura mínima de 25 cm), concreto (espessura mínima de 15 cm) ou outro tipo de material adequado e que consigam resistir à no mínimo 4 horas de fogo, desde que não haja aberturas.

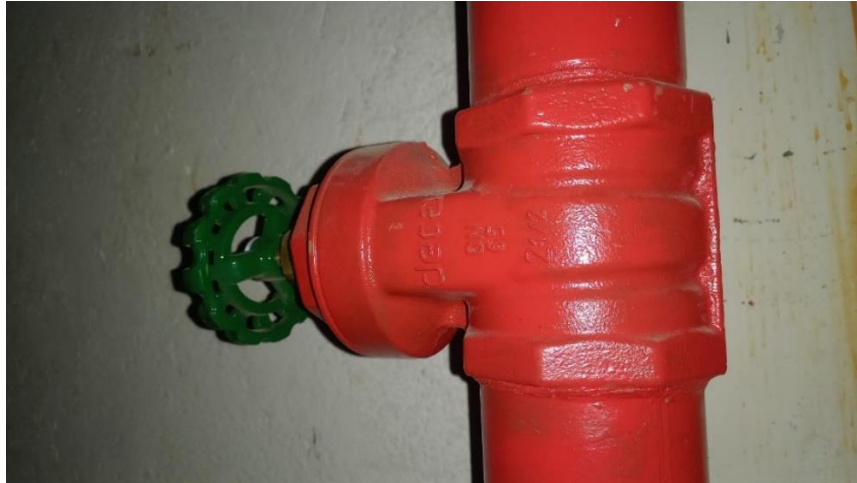
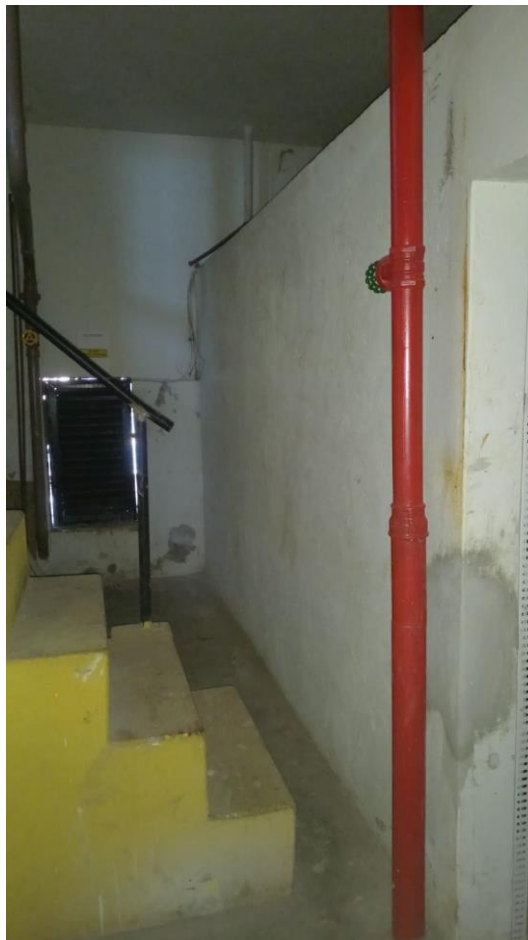
Adota-se o DN 65 para a tubulação de incêndio, com diâmetro interno de 68,6 mm. Sendo estes já utilizados na edificação, conforme as Figuras 22 e 23.

Figura 22 – Válvula de retenção na tubulação de incêndio

Figura 23 – Tubulação de incêndio

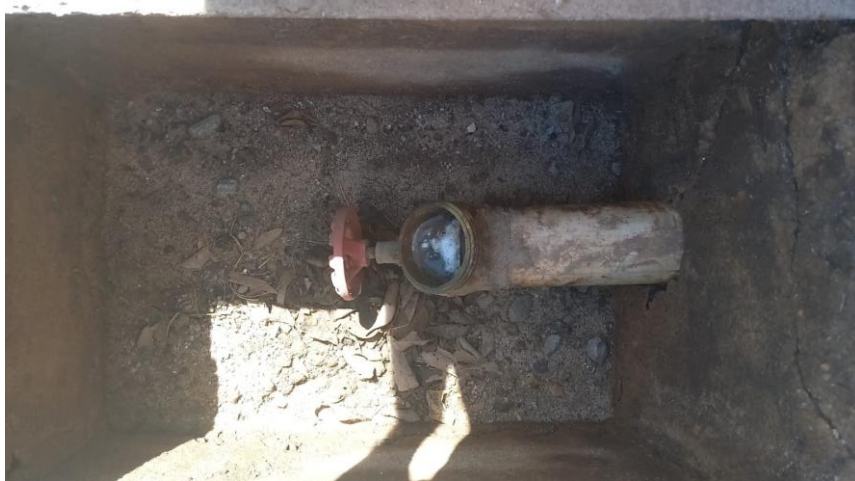
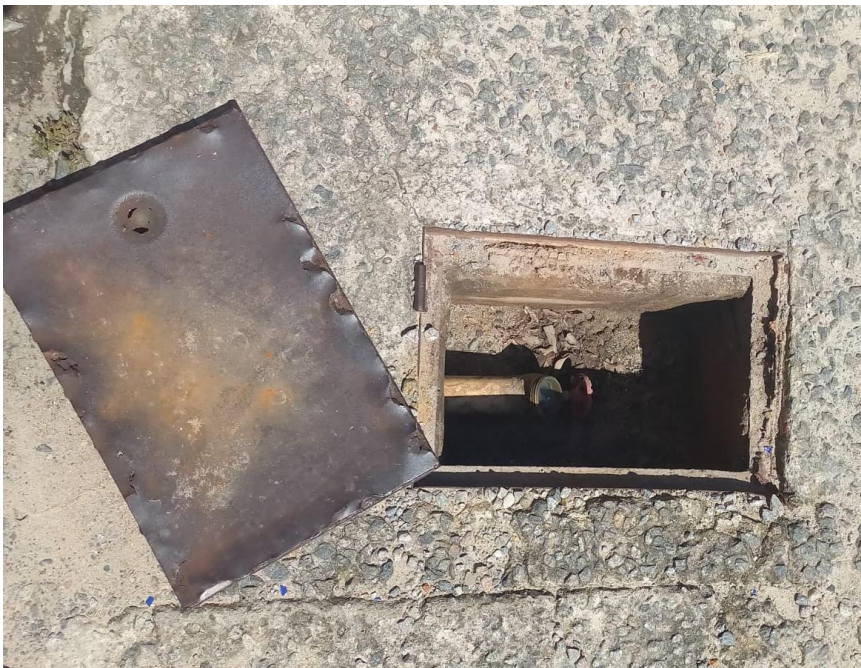
bloqueio da área em questão. A tampa da caixa do dispositivo de recalque apresentava desgaste não possuía identificação. Por causa da exposição externa, o elemento acaba acumulando folhas, lixo, água e necessita de manutenções periódicas.

Figura 24 - Hidrante de passeio

Figura 25 - Caixa do hidrante de passeio

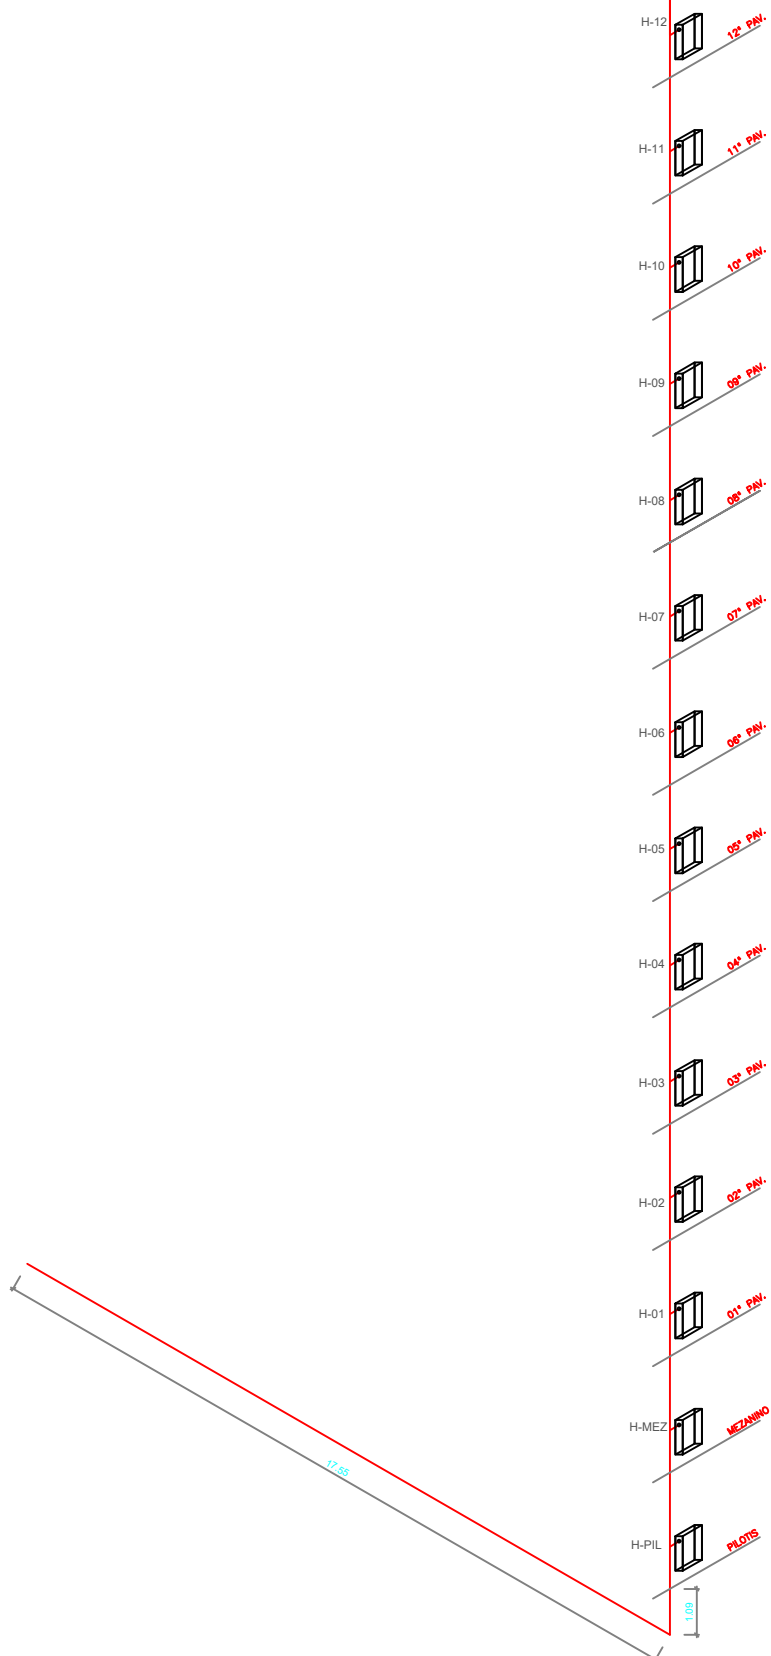
# INSTALAÇÕES DE COMBATE A INCÊNDIO ISOMÉTRICO DO SISTEMA DE HIDRANTES
