**UNIVERSIDADE FEDERAL DA PARAÍBA**  
**DEPARTAMENTO DE ENGENHARIA**  
**CIVIL E AMBIENTAL – DECA**

**INSPEÇÃO DE TALUDES RODOVIÁRIOS EM RELAÇÃO À**  
**ESTABILIDADE**

Trabalho de Conclusão de Curso apresentado  
ao Curso de Engenharia Civil da Universidade  
Federal da Paraíba como requerimento à  
obtenção do título de Engenheiro Civil.

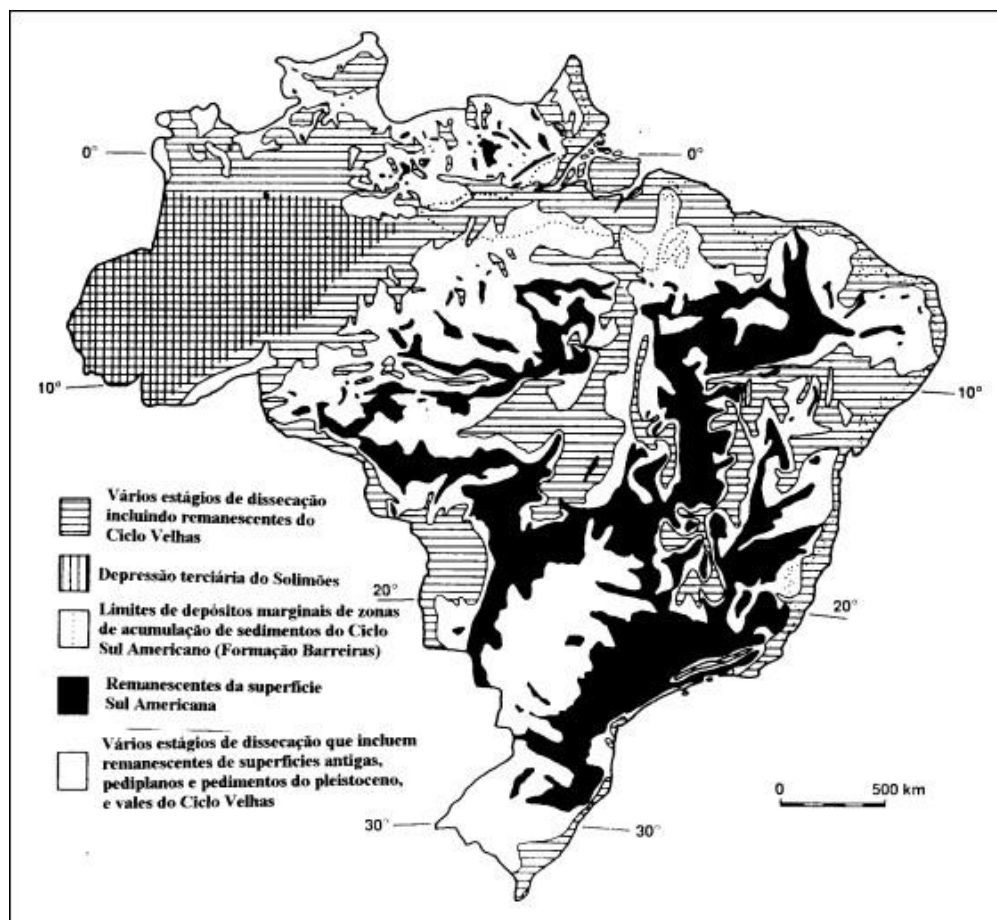
Figura 20: Distribuição generalizada de remanescentes de superfície referente à diferentes ciclos geomórficos descritos no Brasil

Em áreas menos estáveis, correspondentes à superfície de aplainamento Velhas (Terciário Superior), também verificam-se Latossolos, normalmente menos intemperizados e de mineralogia mais caulínica, bem como a presença de solos mais resistentes, como a formação barreiras, sendo também muito comum a ocorrência de solos podzólicos associados, como mostrado na Figura 20.

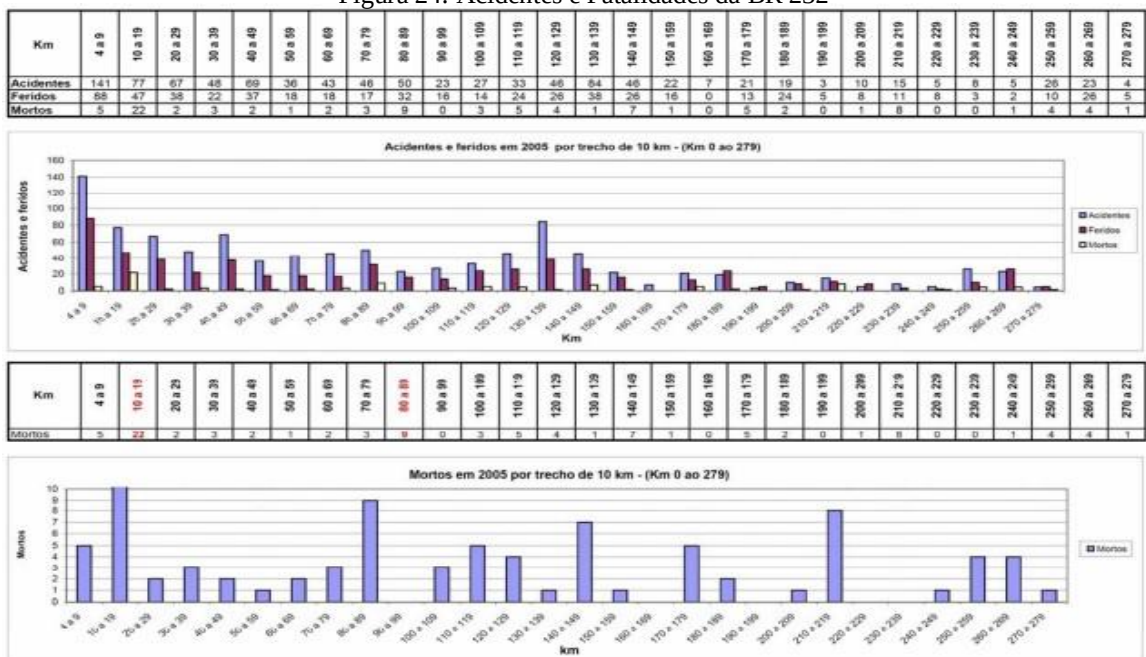
Figura 24: Acidentes e Fatalidades da BR 232

Dentre as causas das fatalidades verificadas, uma parcela não insignificante dessas é decorrente do deslocamento de terra, o qual pode gerar acidentes de forma direta, pelo encobrimento de veículos, pedestres, animais, barracas temporárias a beira da estrada, etc., e indireta, danificando as vias de rodagem de forma súbita, obstruindo a via com materiais pedregosos ou finos, reduzindo a aderência na mesma.

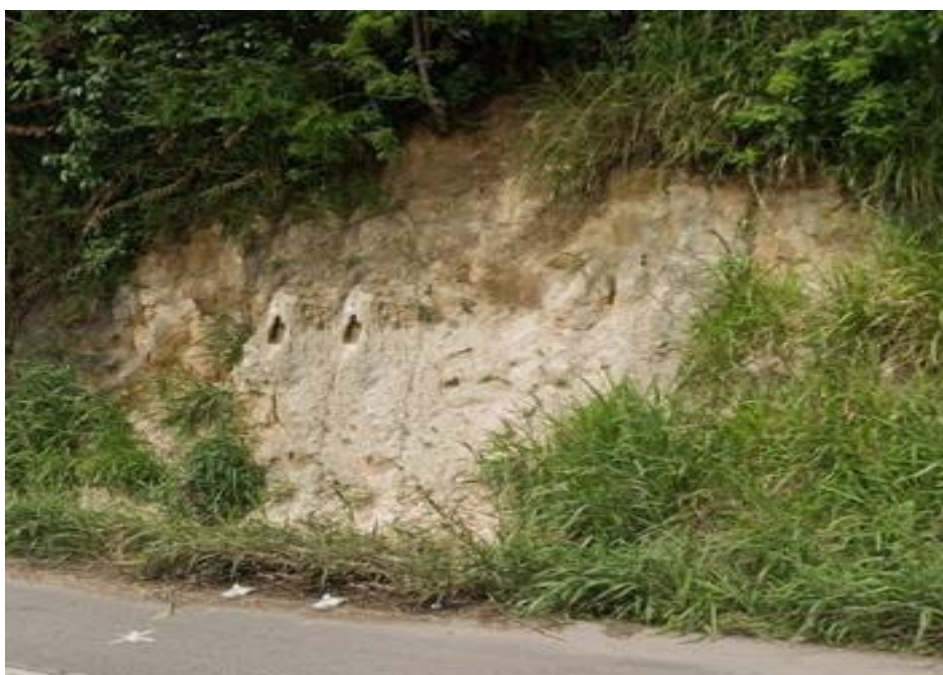
#### **I. Trecho do Km 75/74**

Figura 26: Talude de regossolo

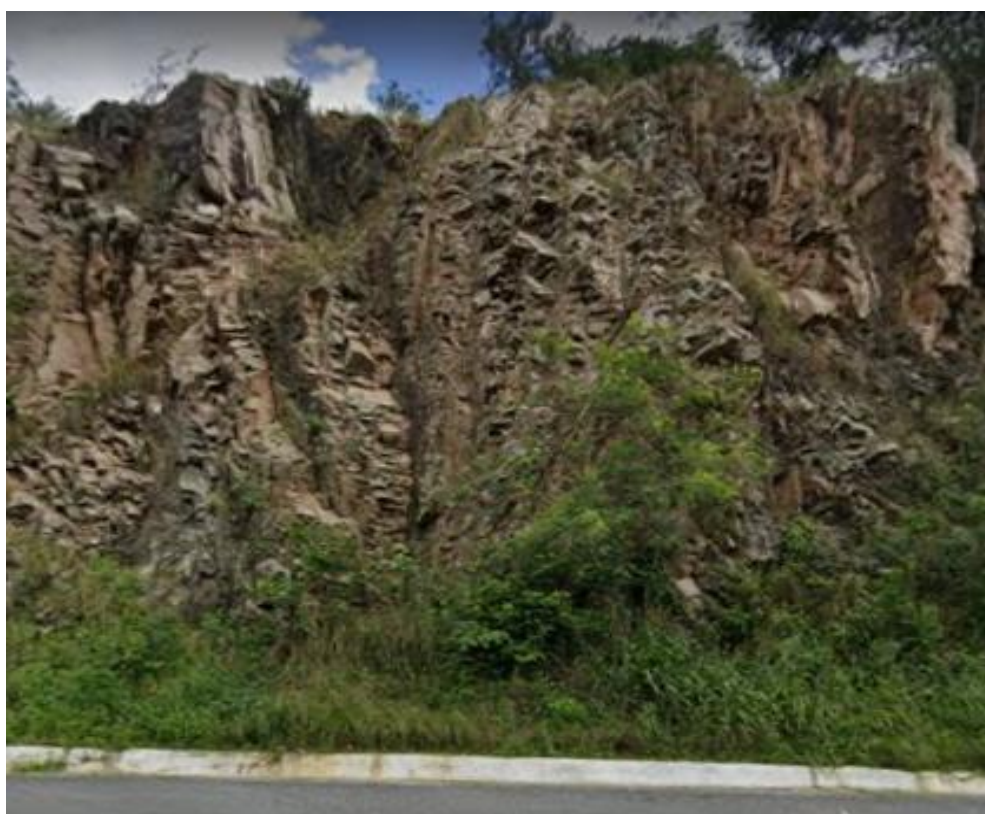
## II. Trecho do Km 70/69

Figura 27: Talude rochoso na saída do túnel

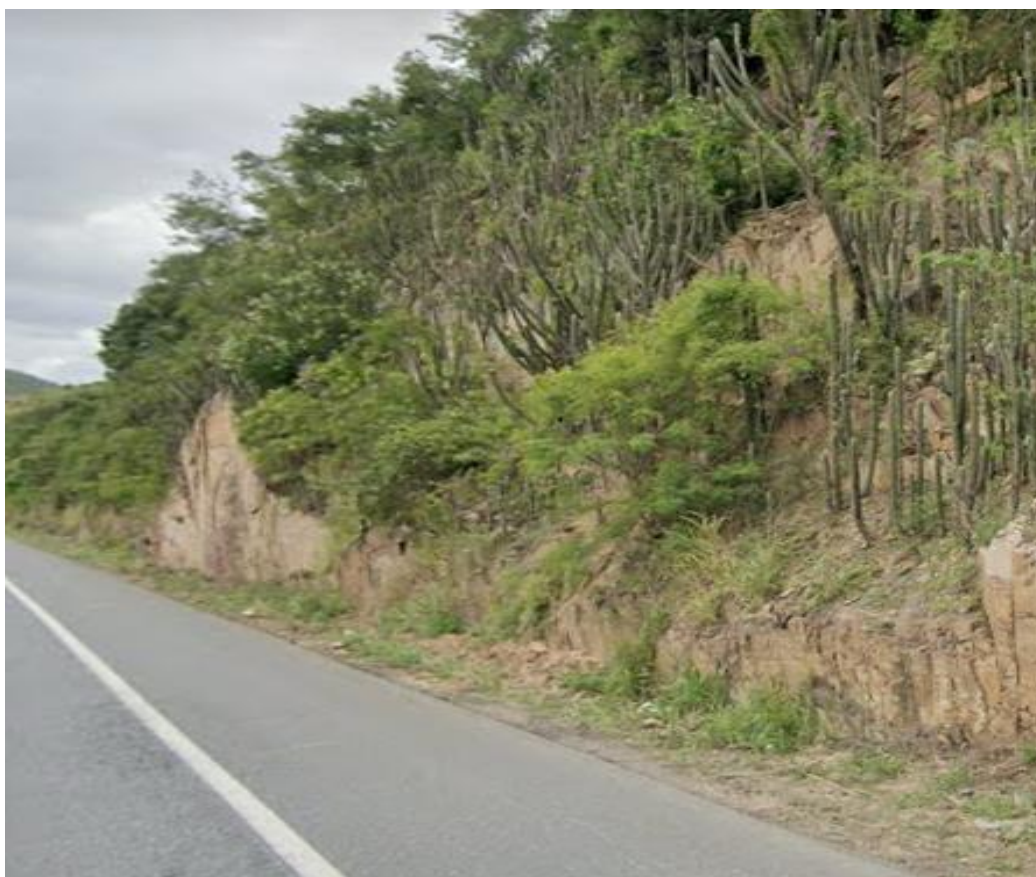
### **III. Trecho do Km 61/60**

Figura 28: Talude rochoso com vegetação

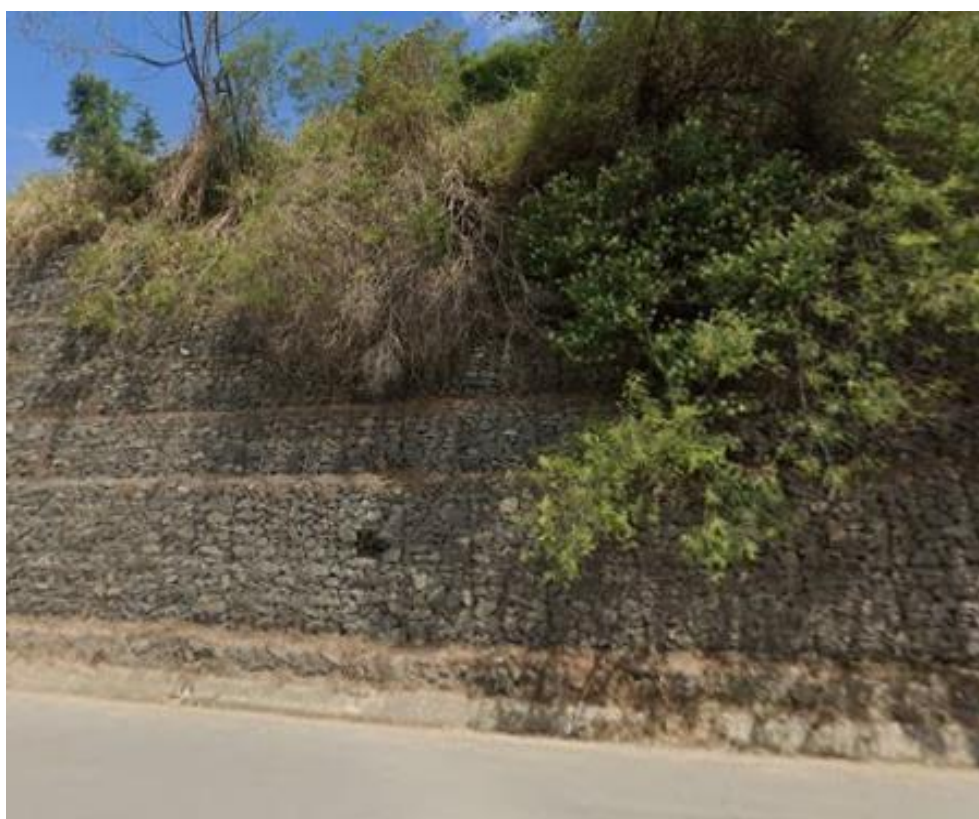
#### **IV. Trecho do Km 56/55, município de Pombos**

Figura 29: Talude de solo podzólico

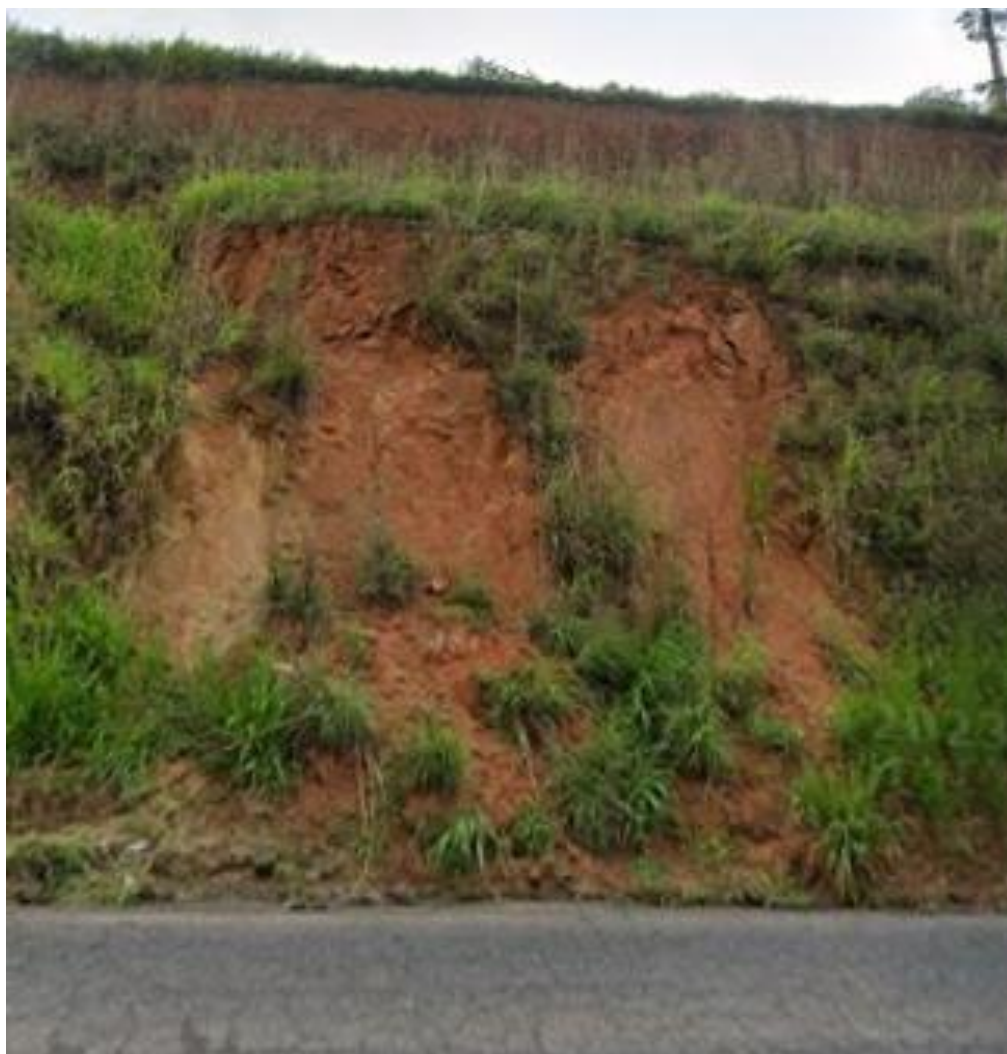
## **V. Trecho do Km 50/49**

Figura 30: Talude de Latossolo Vermelho

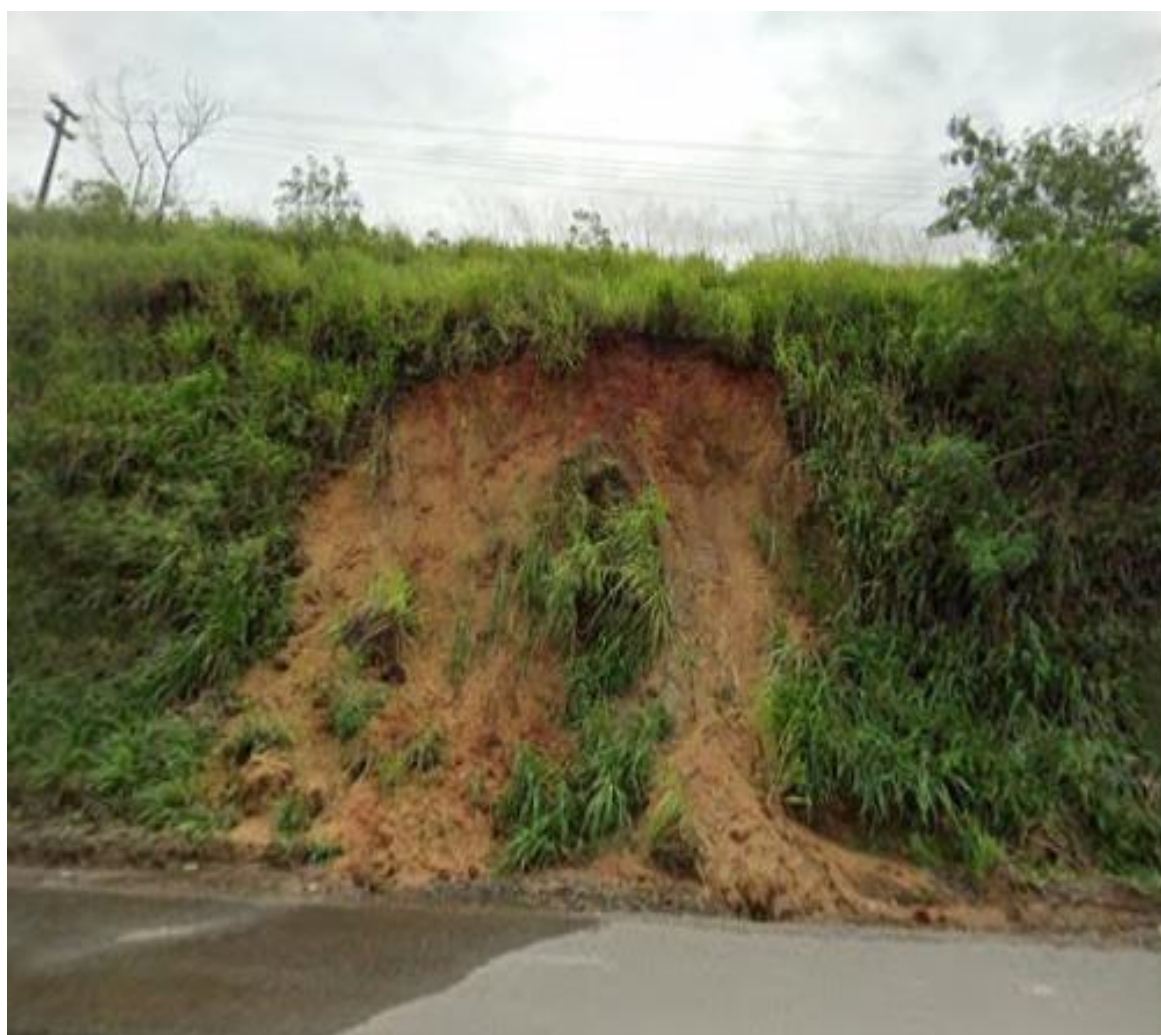
## **VI. Trecho do Km 48/47**

Figura 31: Talude de Latossolo Amarelo

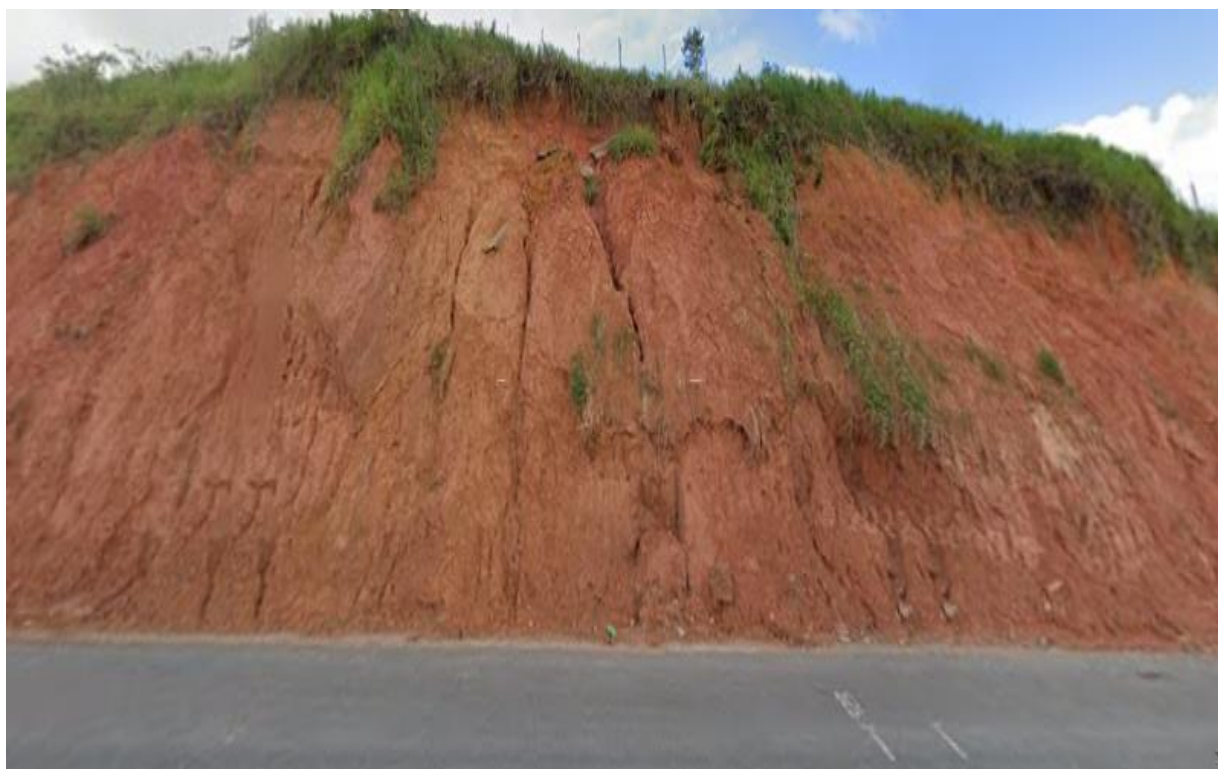
## **VII. Trecho do Km 15/14**

Figura 32: Talude de Latossolo Vermelho
