**UNIVERSIDADE FEDERAL DA PARAÍBA  
CENTRO DE TECNOLOGIA - CT  
DEPARTAMENTO DE ENGENHARIA CIVIL E AMBIENTAL  
CURSO DE ENGENHARIA CIVIL**

**ESCORREGAMENTOS EM TALUDES:  
Análise de Estabilidade de um talude na Av. Beira Rio em João Pessoa/PB**

Trabalho de Conclusão de Curso  
apresentado a Coordenação do Curso de  
Engenharia Civil da Universidade  
Federal da Paraíba como requisito para  
obtenção do grau de Bacharel em  
Engenharia Civil.

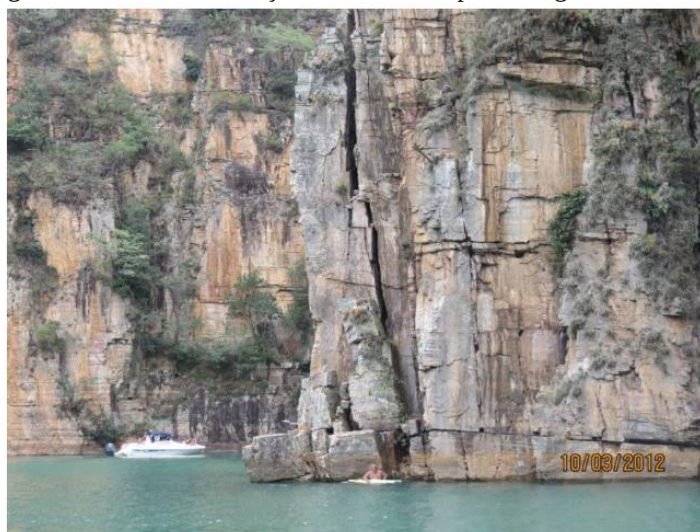
Figura 2 - Fratura no maciço rochoso em Capitólio registrado em 2012

Um exemplo recente (Figura 2) desse tipo de movimento pôde ser visto em Capitólio, Minas Gerais em janeiro de 2022, as margens do Rio São Francisco, a presença de fratura na rocha que separa o bloco fragilizado ao maciço original e a exposição as intempéries durante anos resultaram no processo natural de tombamento.

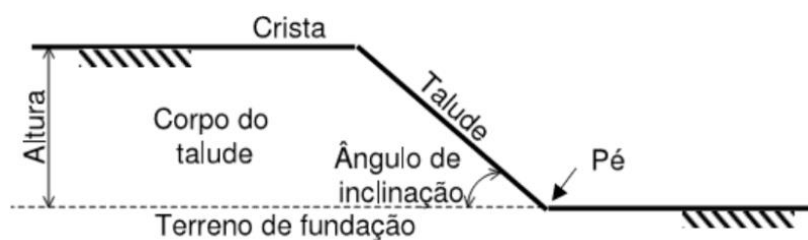
O talude tem como principal função garantir a estabilidade do maciço o qual ele limita, ele é formado por crista ou topo, pé ou base, corpo do talude, ângulo de inclinação, altura e o terreno da fundação como mostra a Figura 5 abaixo.

Figura 5 - Composição de um talude

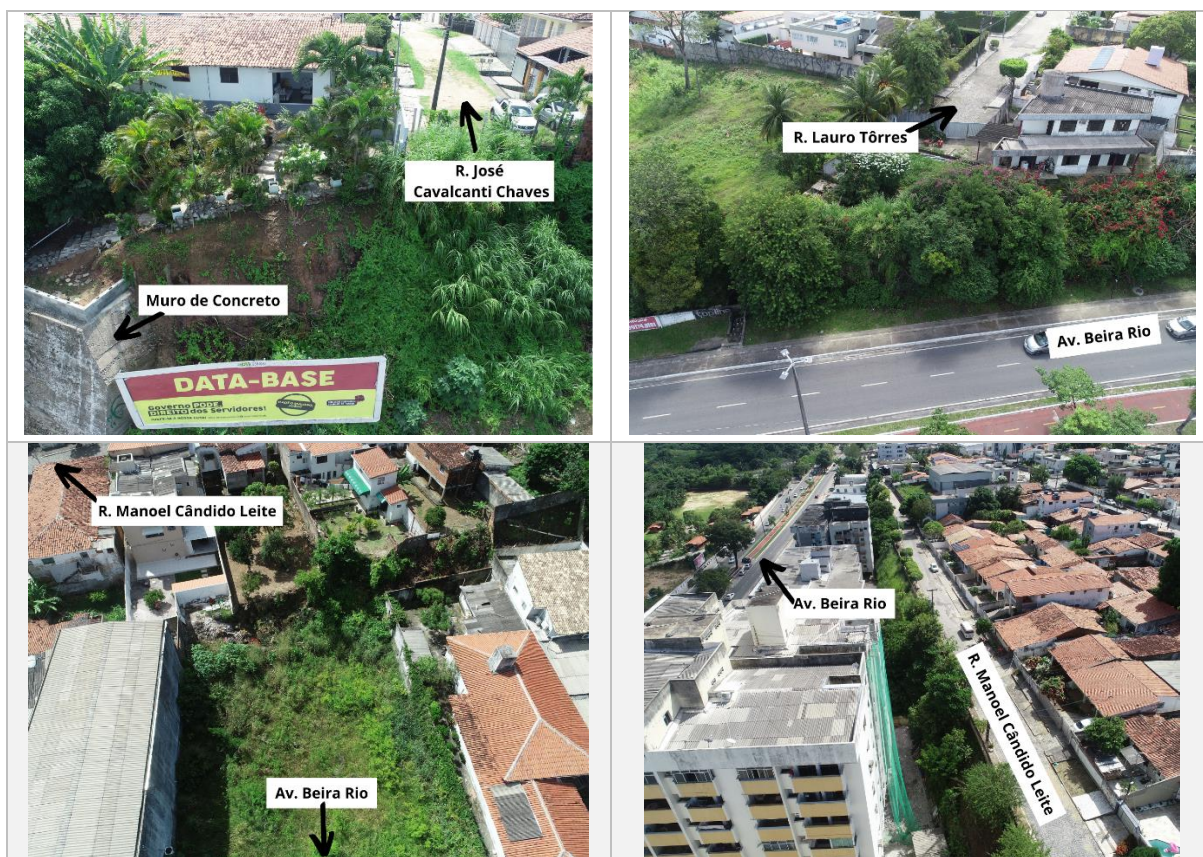
Figura 7 - Ocupações em volta do Talude em estudo

Essa influência antrópica pode ser vista durante toda a extensão do talude, cuja presença de residências se encontra na base e no pé do talude como mostra a Figura 7 abaixo.

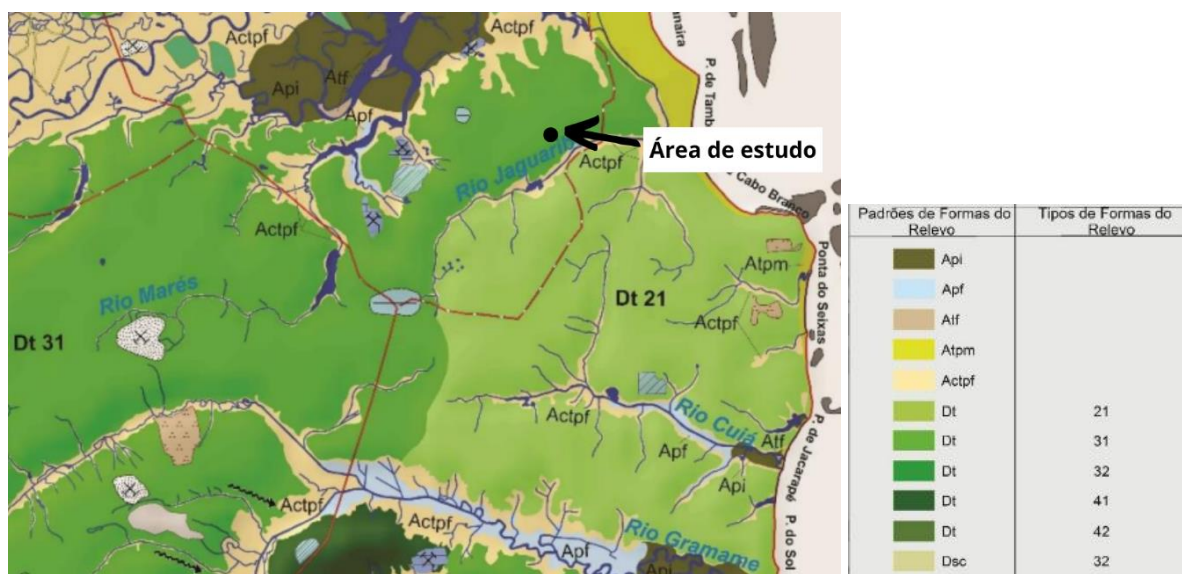
Com relação à geomorfologia Silva (2018) menciona que João Pessoa apresenta um relevo com predominância dos baixos planaltos costeiros, superfícies tabulares planas com a presença de ondulações moderadas ou fortes, de curta a média extensão, que recobrem cerca de 97% do município de João Pessoa a qual é ilustrado na Figura 11 abaixo.

Figura 11 - Mapa geomorfológico da região de João Pessoa

De acordo com Lima (2021), a região Dt 31 que abrange a área de estudo tem como relevo a presença de tabuleiros suaves com topos tabulares. Barbosa e Barbosa (2016) corrobora que a geomorfologia da região é caracterizada principalmente por um relevo plano e suavemente ondulado com declividade média inferior a 10%.

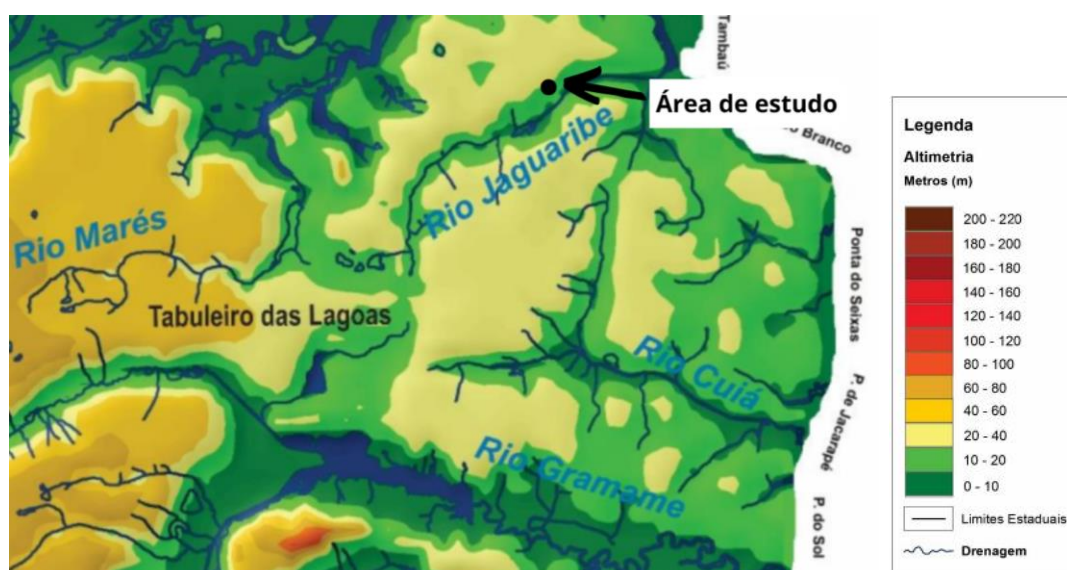
Relacionado as características geomorfológicas da região em estudo, têm-se as características de altimetria conforme Figura 12, e declividade conforme Figura 13. Esses fatores físicos influenciam diretamente no estudo dos movimentos visto que seus valores potencializam o acontecimento de desastres quando não se encontram em equilíbrio. Apesar desses dados serem mensurados, eles estão em constante mudança a partir do desenvolvimento urbano e das alterações do uso e ocupação do solo.

Figura 12 - Mapa Hipsométrico da região de João Pessoa

Com a análise da representação hipsométrica do terreno é possível notar que área estudada se encontra com um altimetria no intervalo de 10 a 40 metros. Assim como sua declividade possui índices suaves entre 8 a 45%. Esses valores quando atrelados a fatores externos de vegetação ou cortes no talude para urbanização podem alterar e influenciar no aceleração de movimentos de massa.

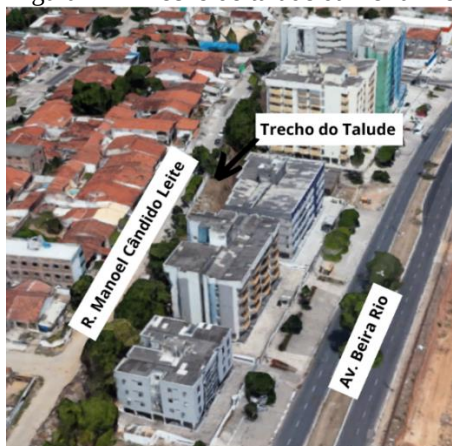
Figura 14 - Trecho do talude da Beira Rio

Para exemplificar a correlação entre os níveis pluviométricos da cidade e os deslizamentos foi escolhido o evento 18, datado no dia 17 de junho de 2019 na Av. Beira Rio, nº 335 (Edifício Luzia Maria). O Edifício, como mostra a Figura 14, se localiza a frente de um trecho do talude em que apresenta histórico de deslizamentos.

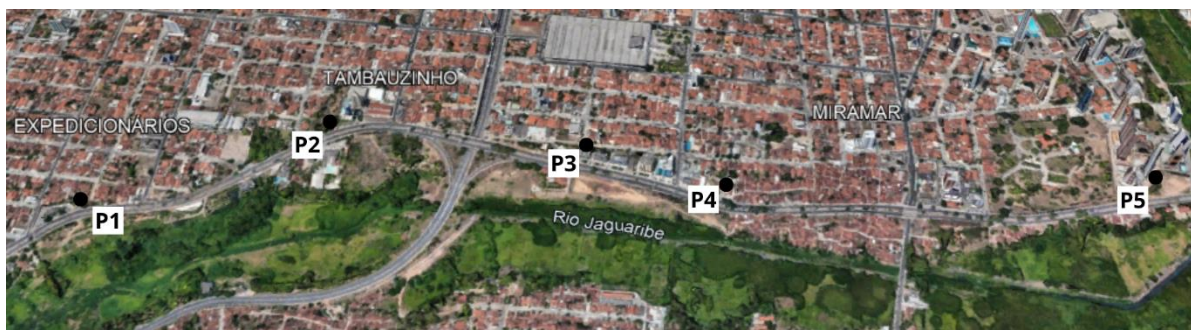
Conforme visita em campo, na extensão de todo o talude foram observadas 5 áreas com risco eminente de deslizamento, conforme é ilustrado nas Figuras 15 a 20, entre elas o P2 é o trecho que foi retirado as amostras e analisado em laboratório.

Figura 15 - Pontos críticos no talude da Av. Beira Rio

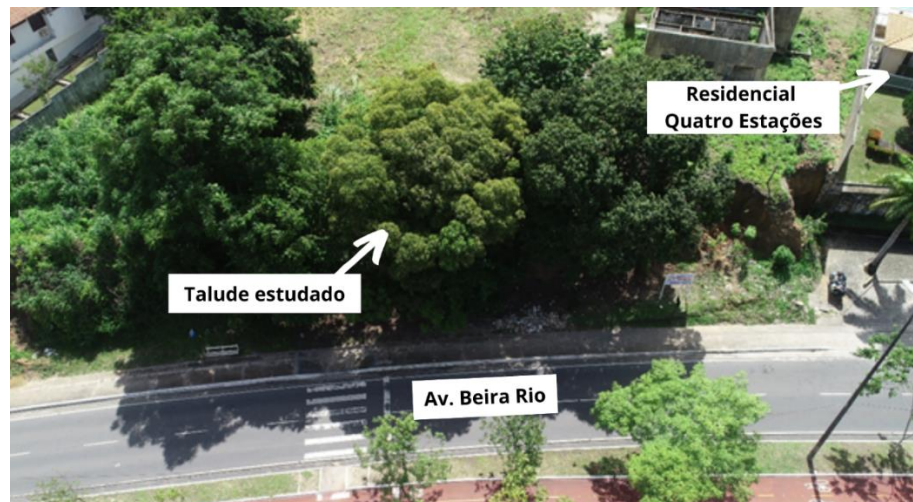
Figura 17 - Ponto 2. Zona do Talude estudado

O trecho estudado foi o Ponto 2 (Figura 22), em que ao seu lado se encontra o Residencial Quatro Estações e em sua frente o Sindicato dos Bancários. Em seu topo está um terreno a venda com uma construção térrea abandonada, e em sua base está a Avenida Beira Rio.

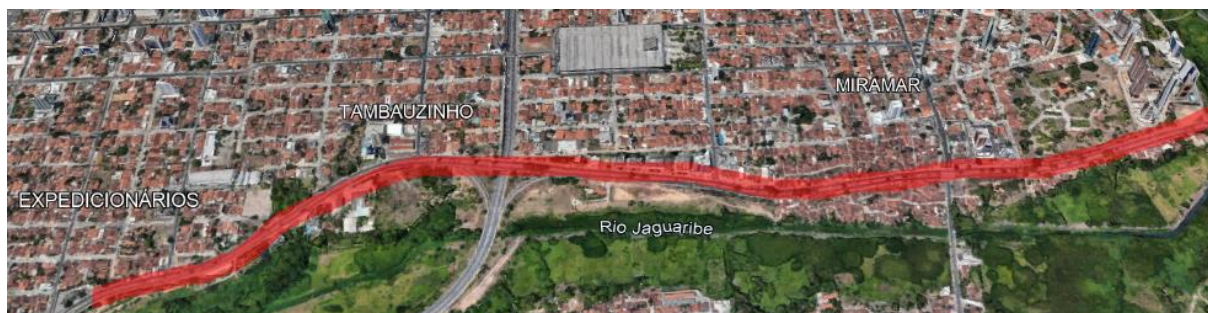
Figura 21 - Extensão do Talude pela área de estudo

A faixa que há o talude transpassa 3 bairros da cidade, dispondo-se em forma alongada sentido Leste-Oeste com cerca de 2,5 km (Figura 21) acompanhando o percurso do Rio Jaguaribe, variando sua altura no decorrer de sua extensão.

Com o desenvolvimento da cidade houveram modificações na forma física do talude, seu topo é composto por trechos de ruas pavimentadas, edifícios altos e ocupação de casas, assim como sua base. A proteção do corpo do talude também é diversificada, há trechos com cobertura vegetal bastante densa, muros de arrimo e contenção, entretanto há pontos parcialmente desprotegidos, em que a ações externa incidem diretamente no maciço rochoso.

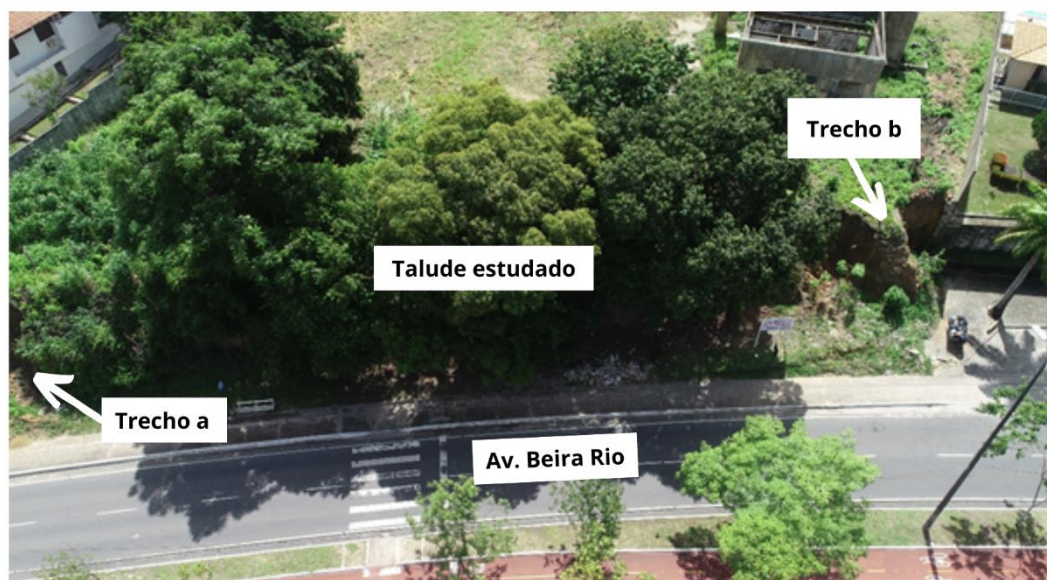
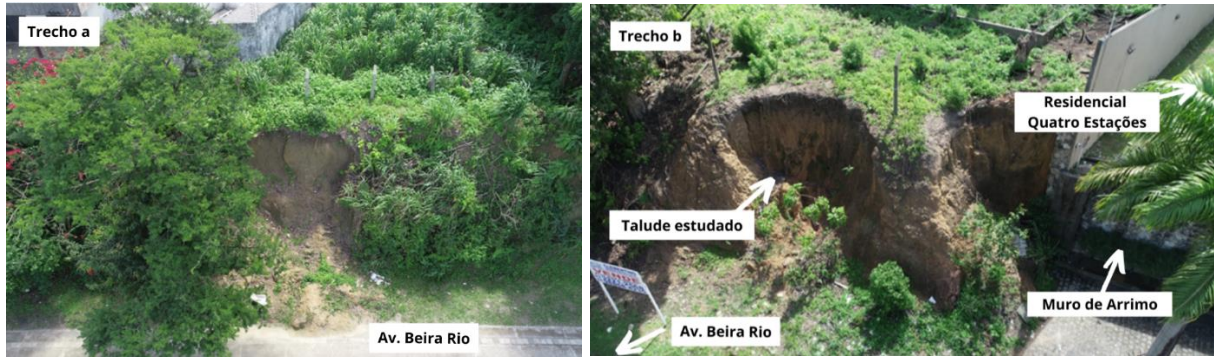
Figura 22 - Trechos do Talude analisado para parâmetros geotécnicos

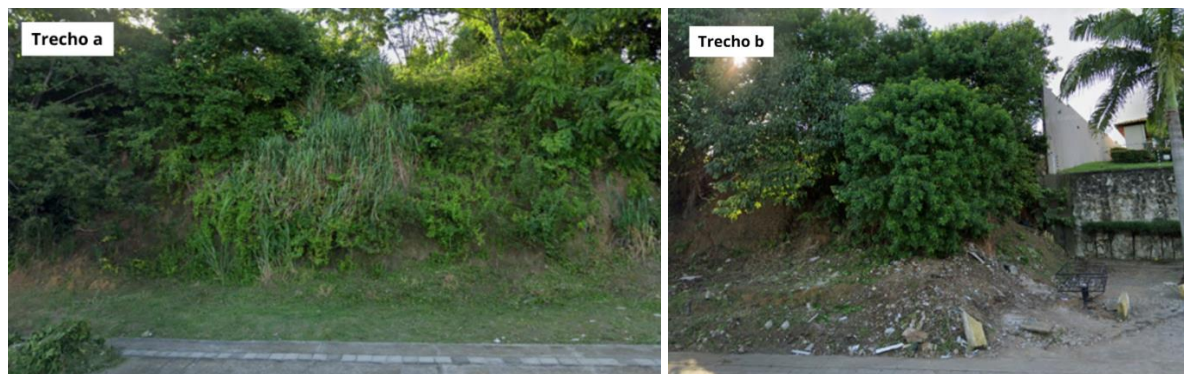
Vale ressaltar o quanto o fator humano, a cobertura vegetal e os índices pluviométricos ajudam na aceleração das modificações nos taludes ocorrendo movimentações de massa frequentes, pode-se observar o mesmo trecho estudado há um ano atrás conforme Figura 23.

Figura 23 - Mesmo trecho do talude analisado há um ano atrás

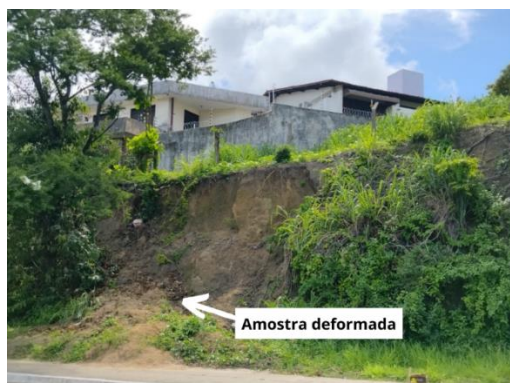
Figura 24 - Ponto do talude que foi retirado a amostra deformada

O material deformado foi retirado de um ponto (Figura 24) do talude, assim ele foi utilizado para os ensaios de granulometria, limites de consistência e sedimentação.

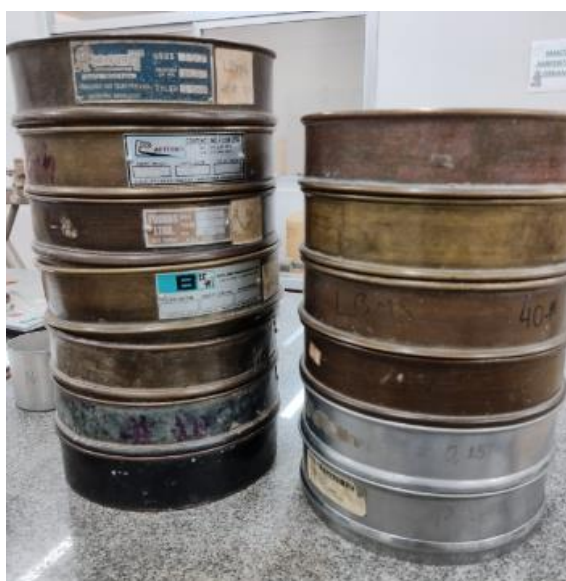
No ensaio de granulometria, determinou-se a porcentagem de material retido em cada peneira (de malhas diferentes). Primeiramente separou-se uma amostra seca deformada de aproximadamente 100 g e colocou-se no conjunto de peneiras (Figura 26) alinhadas uma em cima da outra, de forma que a peneira de maior abertura se situava no topo e a peneira de menor abertura situava-se na base.

Figura 26 - Peneiras utilizadas para granulometria

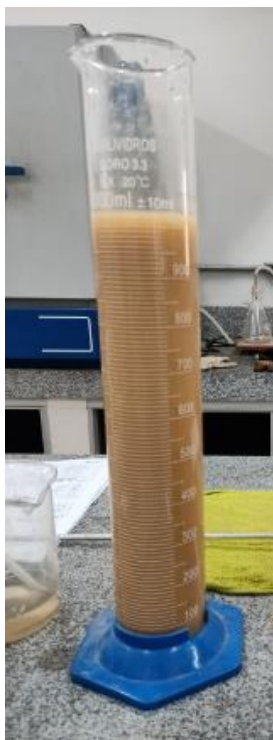
mistura descansando por 12 horas. Depois desse período, a mistura foi colocada em uma proveta, em que a mesma foi completada com água destilada até chegar a um volume total de 1000 ml (Figura 27).

Figura 27 - Ensaio de Sedimentação

Em seguida, mergulhou-se nessa proveta o densímetro e fez-se a leitura densimétrica, depois retirou-se o densímetro, colocando-o em um recipiente com água. Os próximos passos consistiram em repetir esse mesmo procedimento nos intervalos de tempo presentes na Tabela 11. Para esse ensaio, para cada leitura do densímetro, pode-se determinar a % do solo em suspensão (silte e argila).

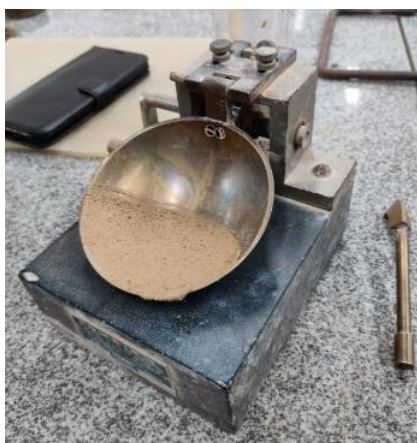
Figura 28 - Aparelho Casagrande utilizado no ensaio para determinação do Limite Liquidez

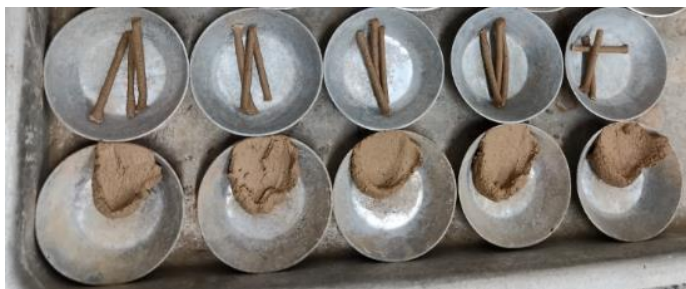
O Limite de Plasticidade (LP) se refere ao valor de umidade na qual o solo passa do estado plástico para o estado semi-sólido e representa a propriedade que faz o sólido ser capaz de ser moldado. É o limite no qual o solo começa a se quebrar em pequenas peças, quando enrolado em bastões de 3 mm de diâmetro sobre uma placa esmerilhada. Ou seja, é o menor teor de umidade em que o solo se comporta plasticamente (Figura 29).

Figura 29 - Ensaio de determinação do Limite de Plasticidade

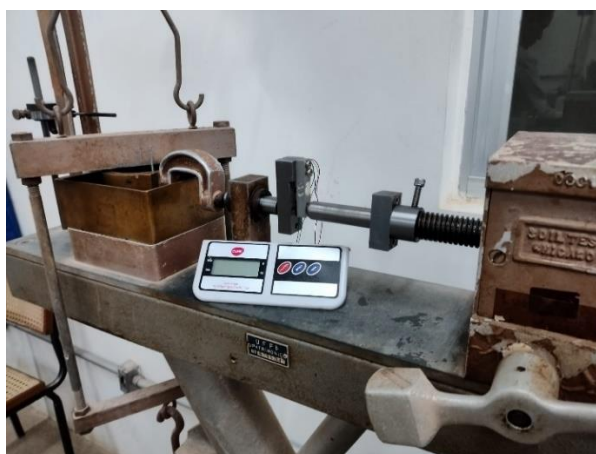
Figura 31 - Equipamento para Ensaio de Cisalhamento Direto

Os ensaios foram realizados para o solo natural e saturado, com aplicação de cargas de 5 kg, 10 kg e 15 kg, de forma que na forma saturada, o corpo de prova foi moldado, locado no equipamento e envolto com água, após 5 minutos foi iniciado o ensaio. As Figuras 32 e 33 representam, respectivamente, a modelagem do corpo de prova e corpo de prova cisalhado.

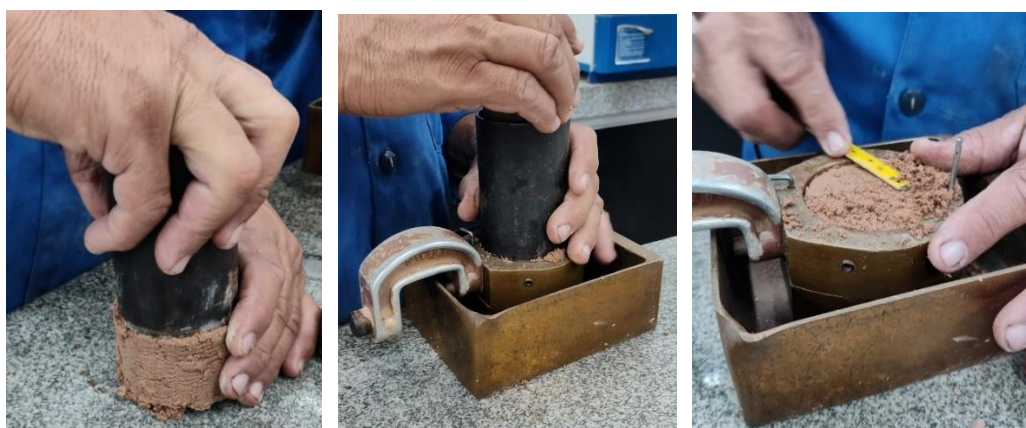
Figura 32 - Modelagem do corpo de prova

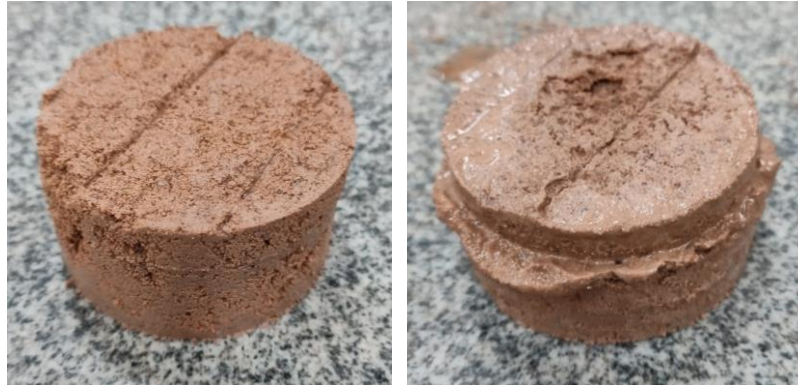
Figura 33 - Corpos de prova cisalhados

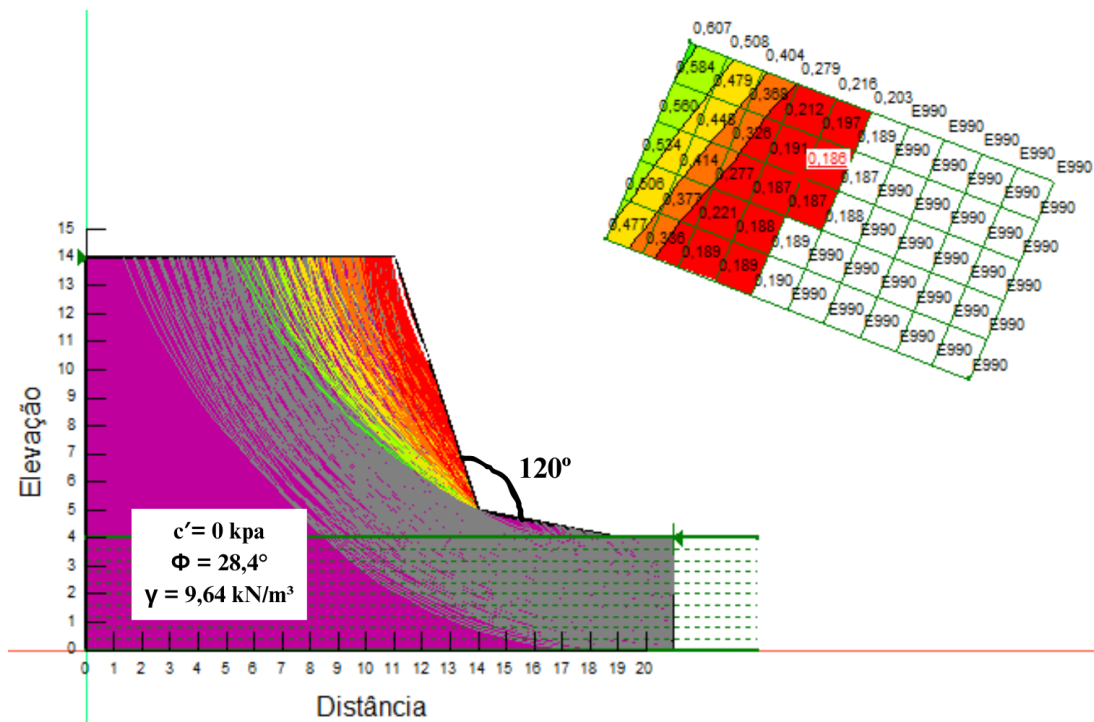
## Método de Jambu – Saturado
