**UNIVERSIDADE FEDERAL DA PARAÍBA  
CENTRO DE CIÊNCIAS EXATAS E DA NATUREZA  
PROGRAMA DE PÓS-GRADUAÇÃO EM GEOGRAFIA**

**CARACTERIZAÇÃO DA VULNERABILIDADE À EROSÃO COSTEIRA COM O  
USO DE GEOTECNOLOGIAS E GEOINDICADORES NAS PRAIAS DO  
MUNICÍPIO DE LUCENA (PB), BRASIL**

Dissertação de Mestrado apresentada ao Programa de Pós-Graduação em Geografia da Universidade Federal da Paraíba, como requisito parcial para a obtenção do título de Mestre em Geografia.

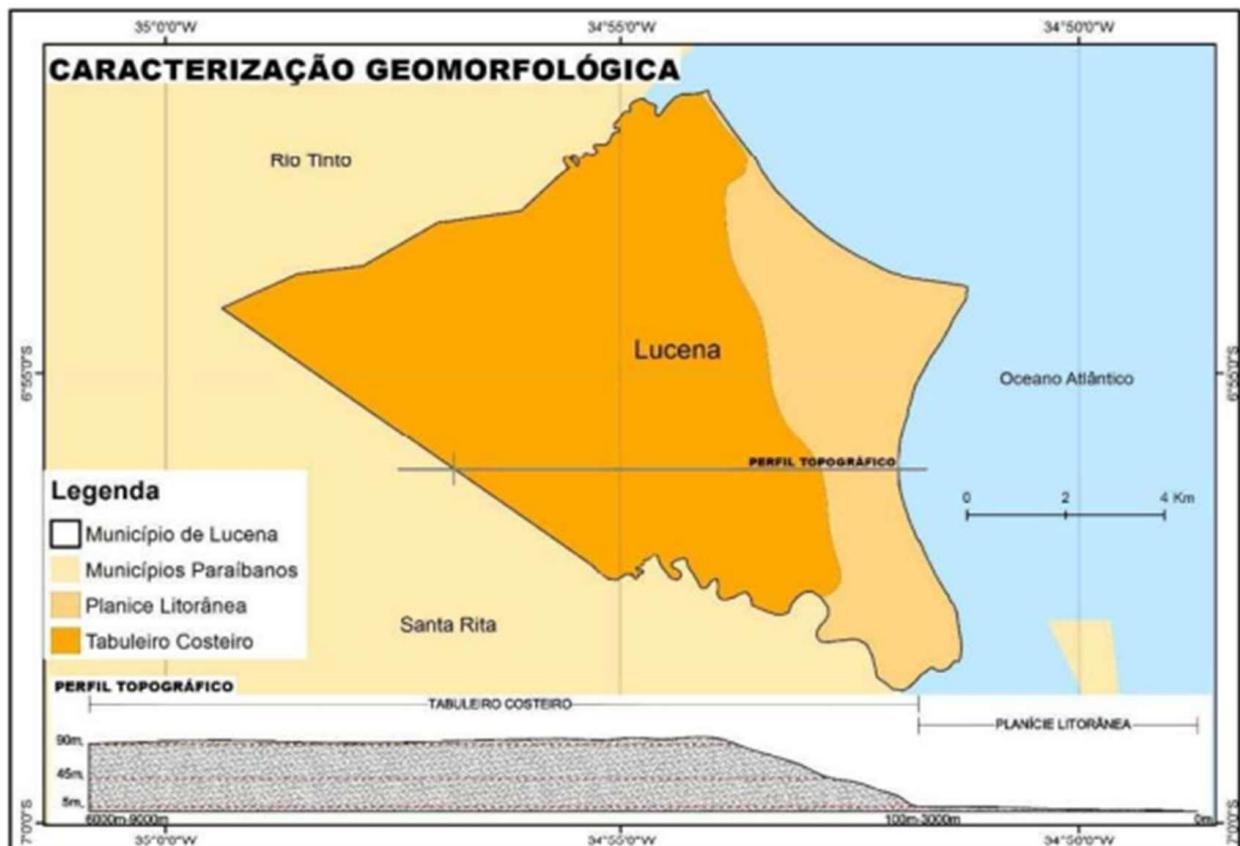
Figura 2: Mapa geomorfológico de Lucena-PB

Os tabuleiros, representados pelas rochas da Formação Barreiras, correspondem a uma porção mais elevada do terreno, suavemente inclinados, com topo geralmente planos e basculados para leste, em resultado da ação de eventos

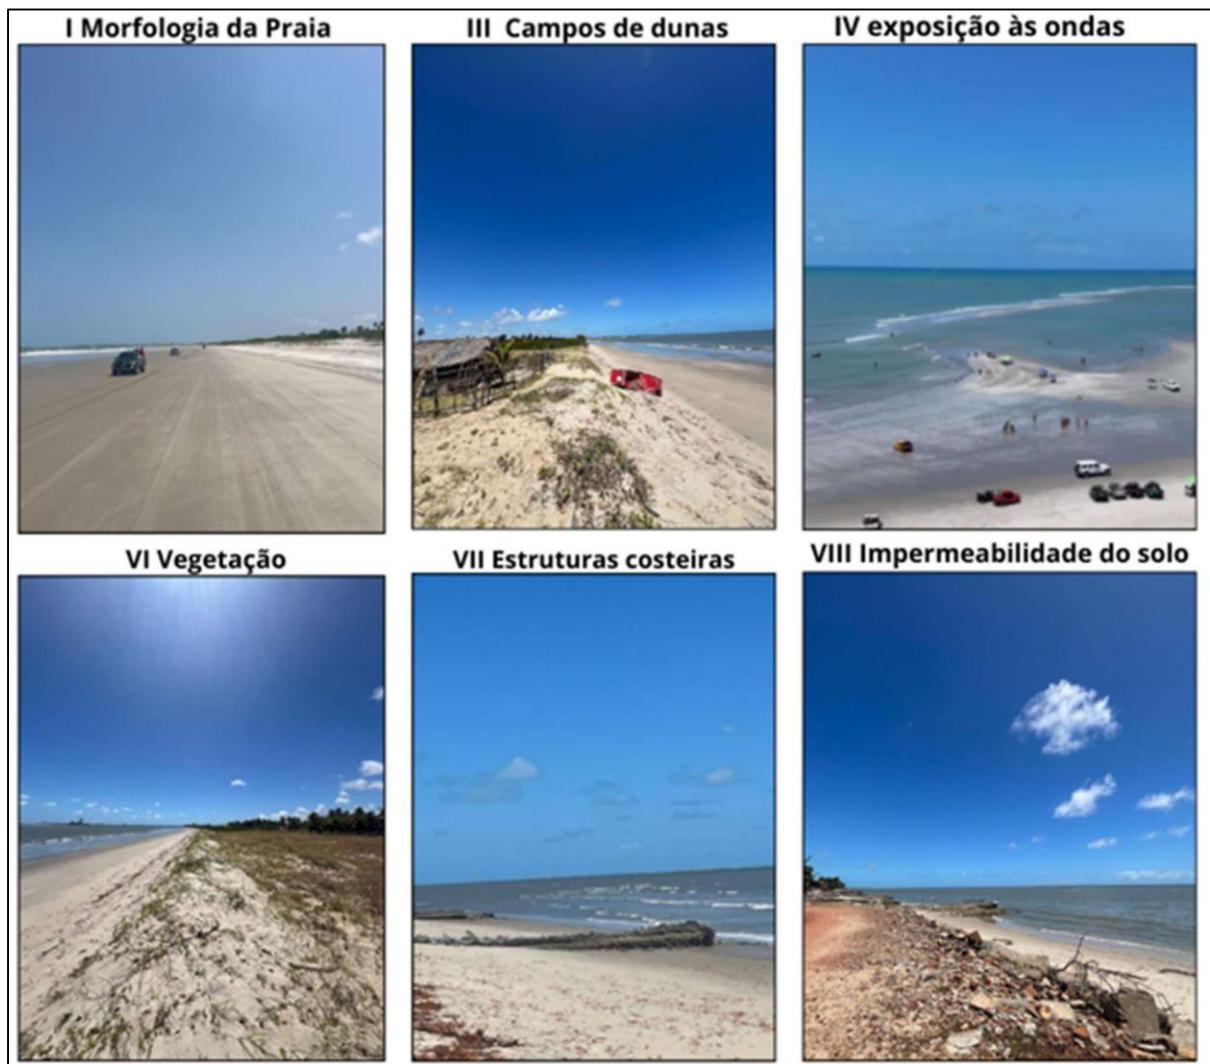
**Figura 10** - Exemplo de geoindicadores para definir o grau de erosão; I - Morfologia de Praia (Praia de Camaçari); III - Campos de dunas (Praia de Fagundes); IV - Exposição às ondas (Praia de Ponta de Lucena); VI - Vegetação (Praia de Fagundes); VII - Estrutura Costeira (Praia de Costinha); VII – Impermeabilidade do solo (Praia de Costinha).

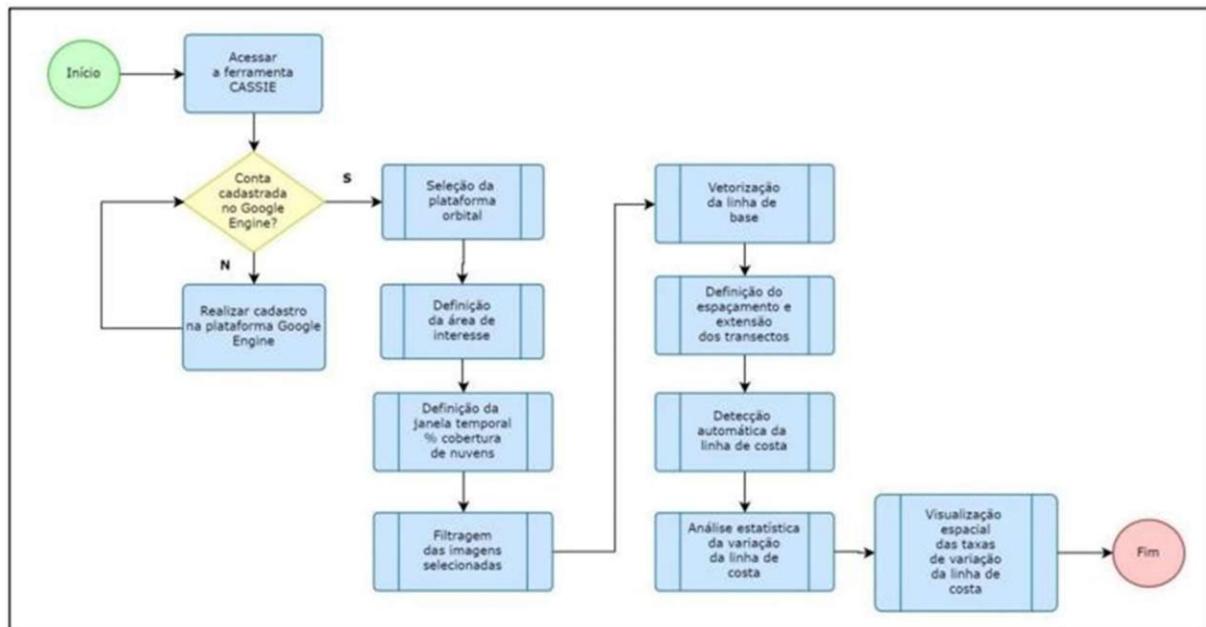
**Figura 10- Fluxograma da utilização da ferramenta CASSIE**

Para a análise das mudanças na linha de costa, foi empregada a ferramenta Coastal Analyst System from Space Imagery Engine (CASSIE), especificamente o módulo de Análise de Linha de Costa. Este módulo, uma ferramenta web de código aberto, realiza automaticamente a análise da variação da linha de costa em regiões específicas. A metodologia baseia-se no uso de imagens capturadas pelos satélites das séries LANDSAT e SENTINEL-2, processadas por meio da plataforma Google Earth Engine (ALMEIDA et al., 2021). Um fluxograma das diferentes etapas envolvidas para o funcionamento da ferramenta e-C.A.S.S.I. E é resumido na (figura 10).

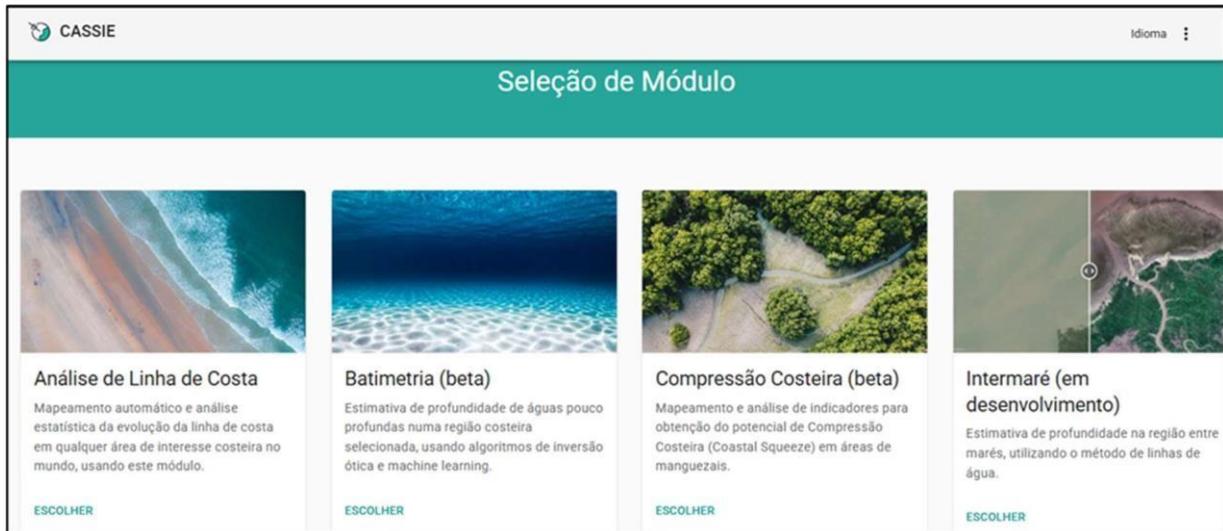
Figura 11 - Vista inicial da plataforma CASSIE.

O CASSIE oferece módulos de análise de linha de costa, batimetria (beta) e compressão costeira (beta) e Intermaré (em desenvolvimento), conforme é possível verificar na (figura 11). Esse trabalho fará uso do primeiro modulo que é intitulado de análise de linha de costa.

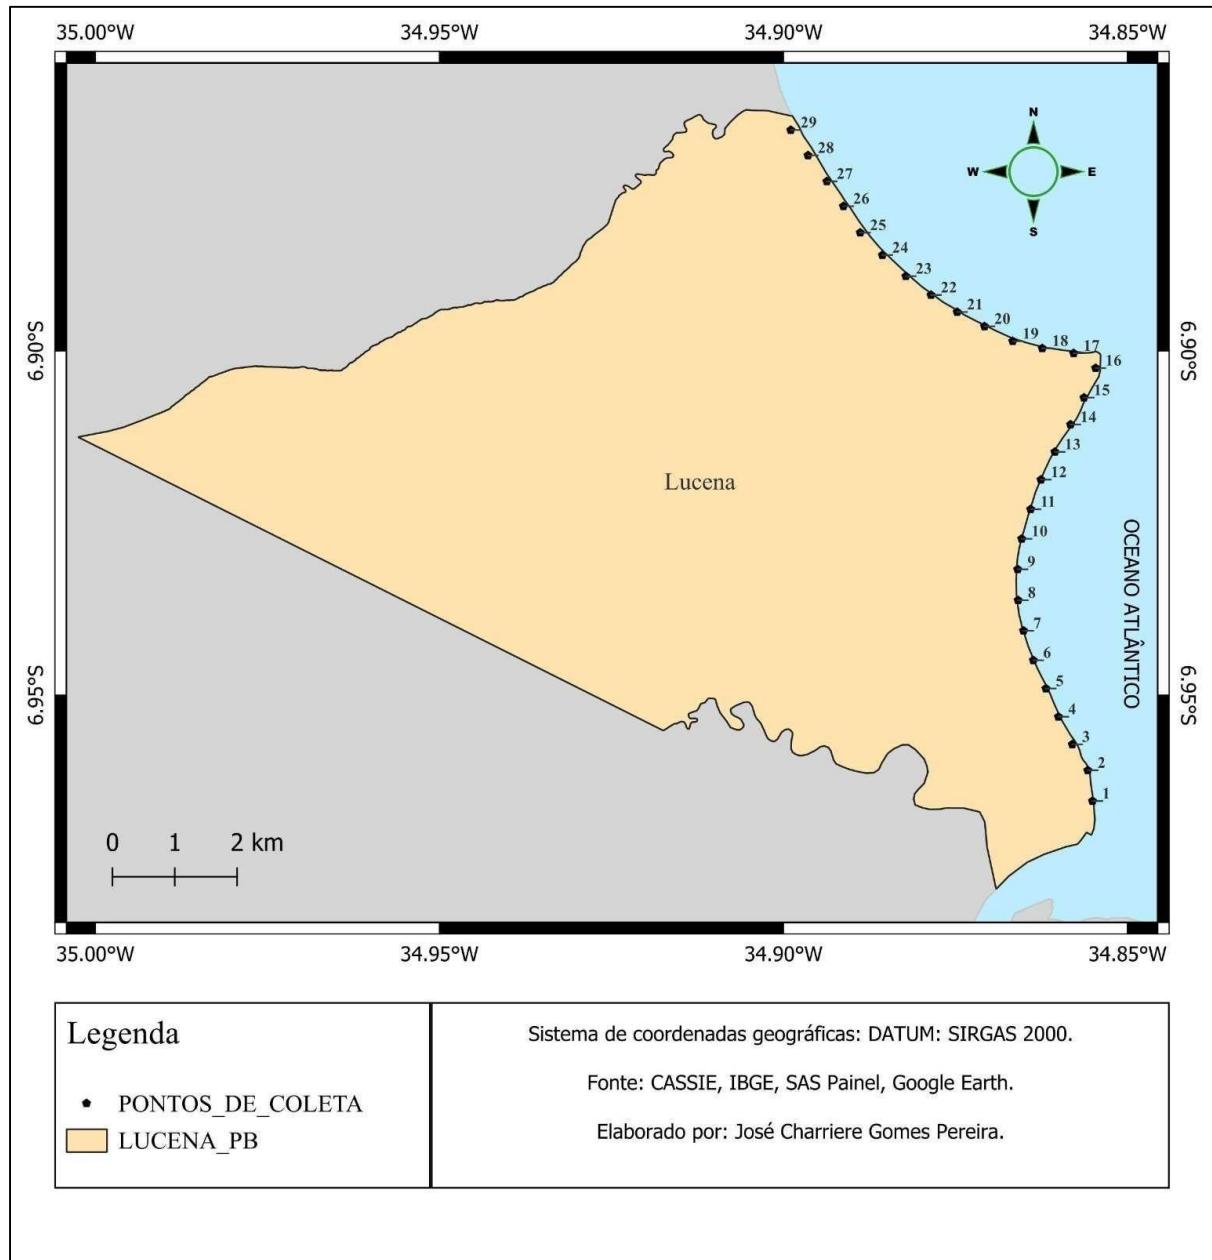
**Figura 15 - Mapa dos Pontos de Coleta dos Geoindicadores de Erosão Costeira**

250 metros para ambos os lados. Desse modo, cada transecto corresponde a um ponto. Diante disso, foram contemplados 29 pontos de coleta, representado na (figura 15) e detalhado na (tabela 4), durante a coleta foram utilizados o Global Positioning System (GPS) e câmera fotográfica e planilha contendo os descritores analisados.

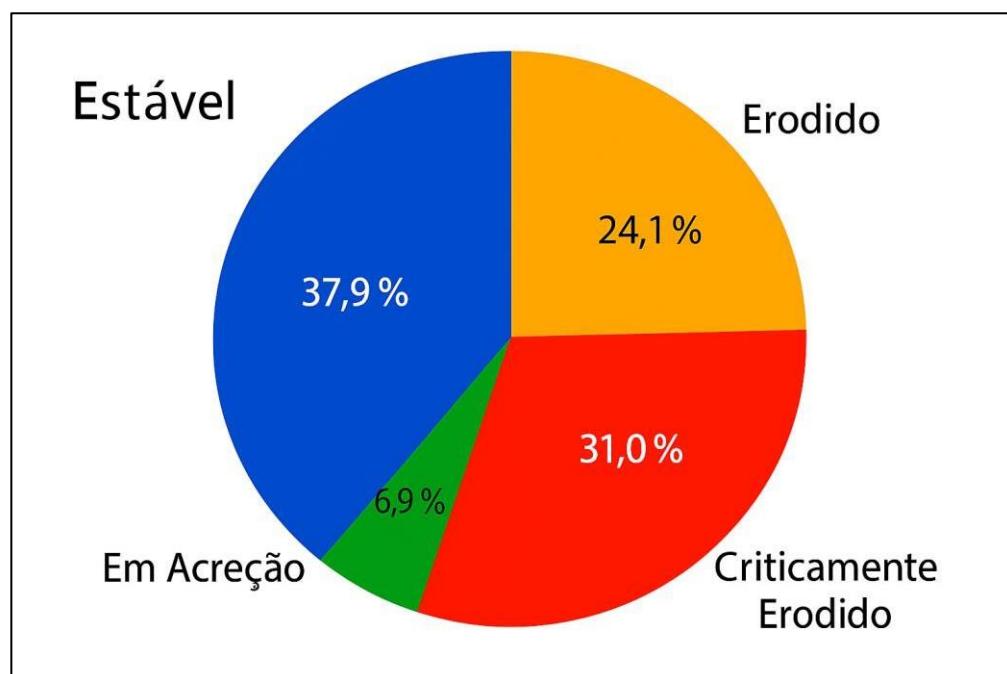
**Figura 16-** Distribuição Percentual da Variação de Linha de Costa do Município de Lucena-PB.

O levantamento indicou que 37,9% da área encontra-se em condição estável, representando o maior percentual observado. Em seguida, 31% da área foi classificada como em processo de erosão, 24,1% como erodida e 6,9% em acreção. Desse modo, os resultados revelam uma predominância de áreas classificadas como estáveis (37,9%), o que indica que uma parcela significativa da faixa analisada apresenta baixa variação na posição da linha de costa ao longo do período estudado (Figura 16).

No entanto, a soma das categorias criticamente erodido (31%) e erodido (24,1%) totaliza 55,1%, indicando que mais da metade da área está sujeita a processos erosivos.

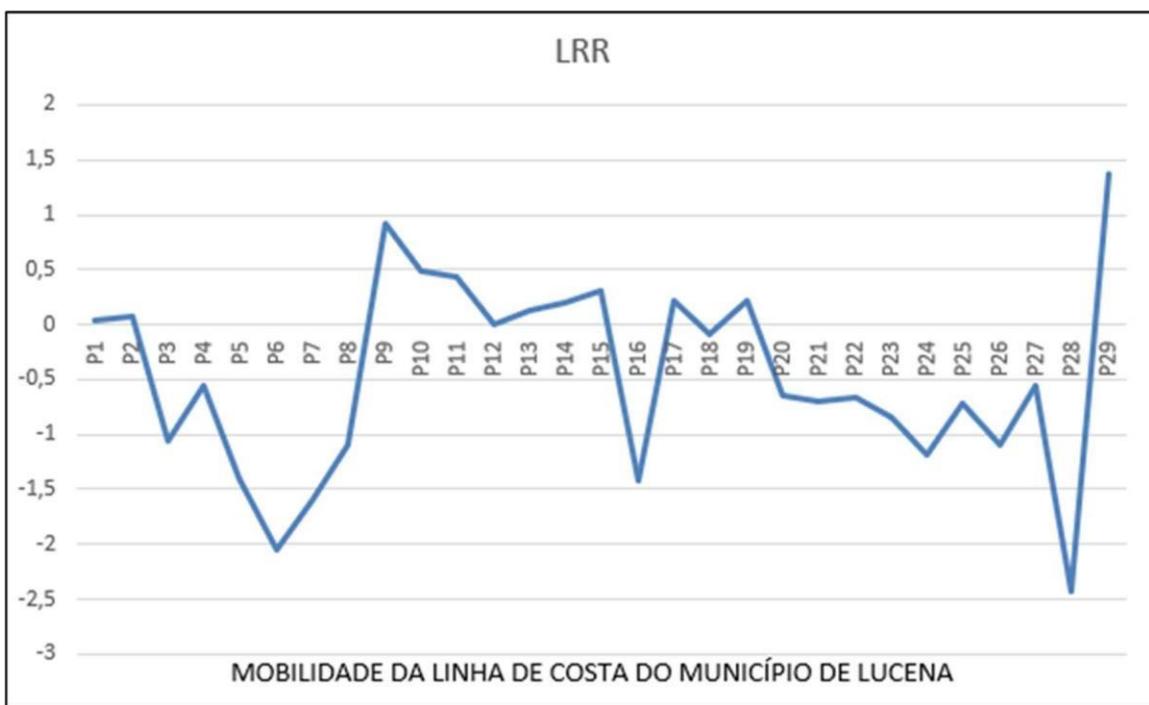
**Figura 17** - Variação da linha de costa do município de Lucena-PB, 1993 a 2023.

Ao fazer uma análise por transectos verifica-se um padrão de atividade erosiva entre os transectos 3 e 8. Posteriormente, há uma interrupção do processo erosivo, que reaparece no ponto 16, seguido de uma nova sequência de transectos indicativos de erosão entre o 20 e 28. Conforme verificado na (figura 17).

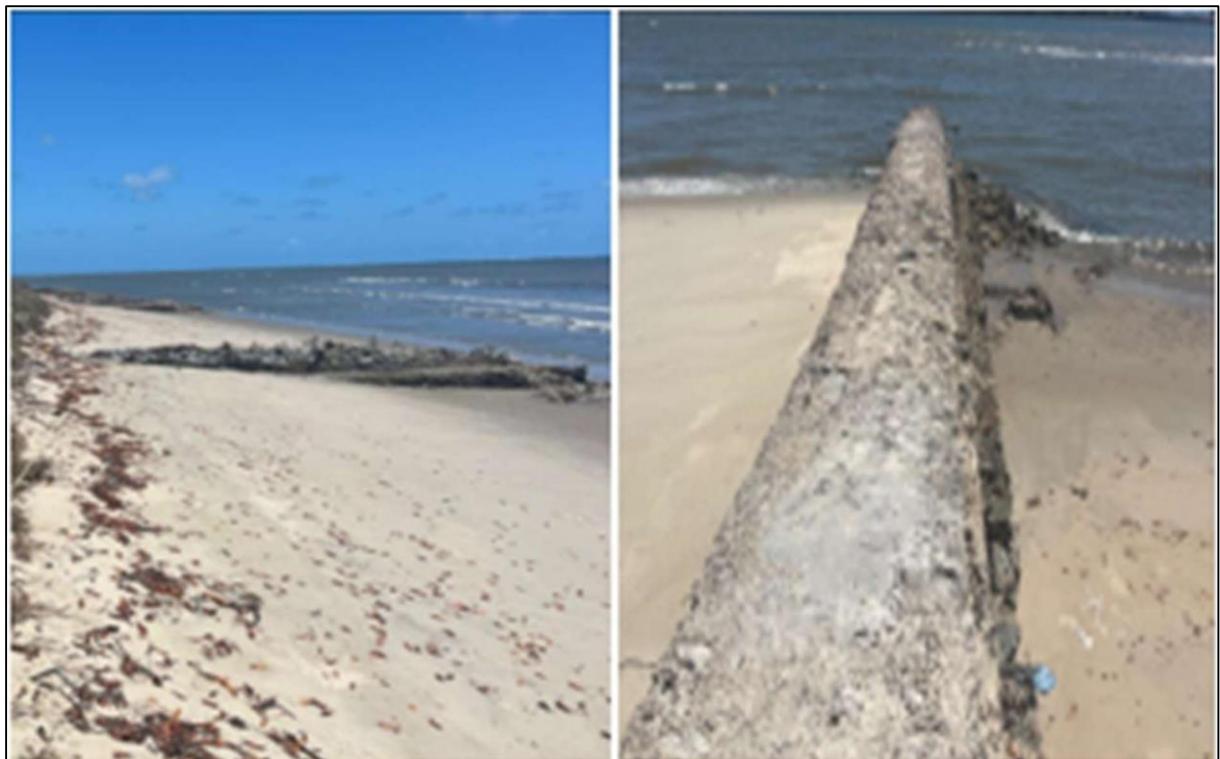
**Figura 23 - VII- Presença de Estruturas Costeira, gabiões construídos na proximidade os pontos 01 e 02.**

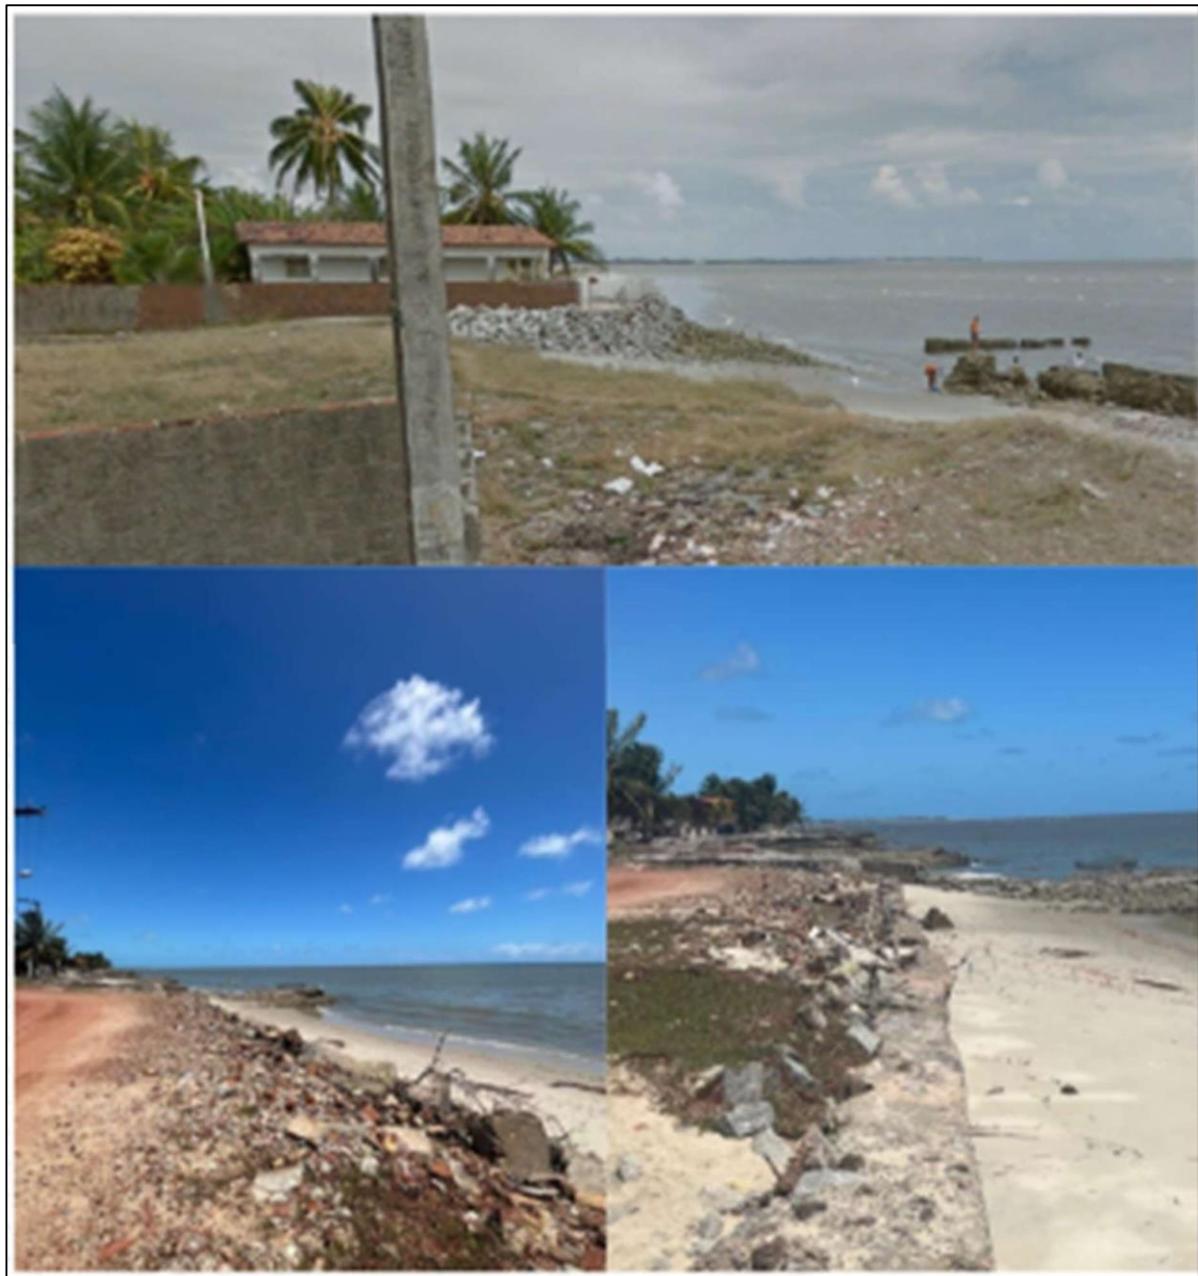
**Figura 24-** Presença dos geoindicadores VII- Estruturas Costeiras e VIII - Impermeabilidade do Solo Indicadores de Erosão Costeira nas proximidades dos pontos 1 e 2.

Os elevados graus de vulnerabilidade observado nos geoindicadores, como campos de dunas e impermeabilidade do solo, estão diretamente relacionados aos impactos da urbanização, a presença de construções próximas à área de preamar que interferem na dinâmica local, esse é o único setor onde foram encontradas obras rígidas de engenharia e construções residenciais e estradas próximas a linha de costa, conforme sinalizado na (figura 24).

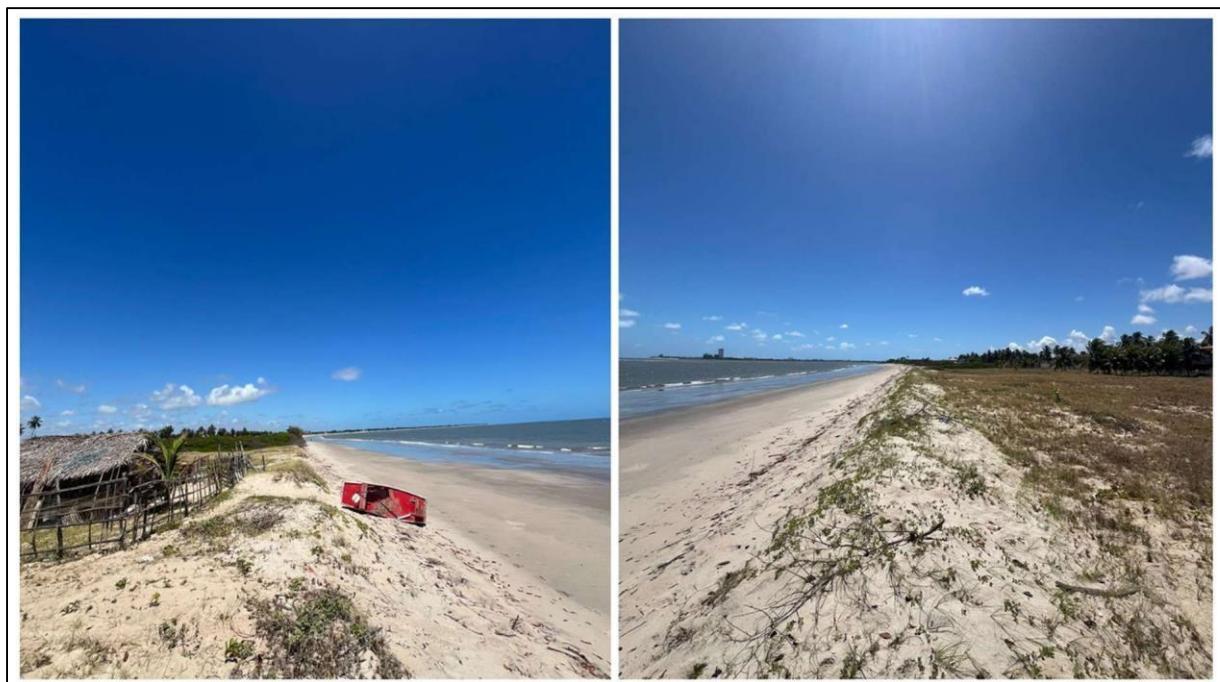
**Figura 26** - Campos de Dunas com a presença de Vegetação - Praia de Fagundes.

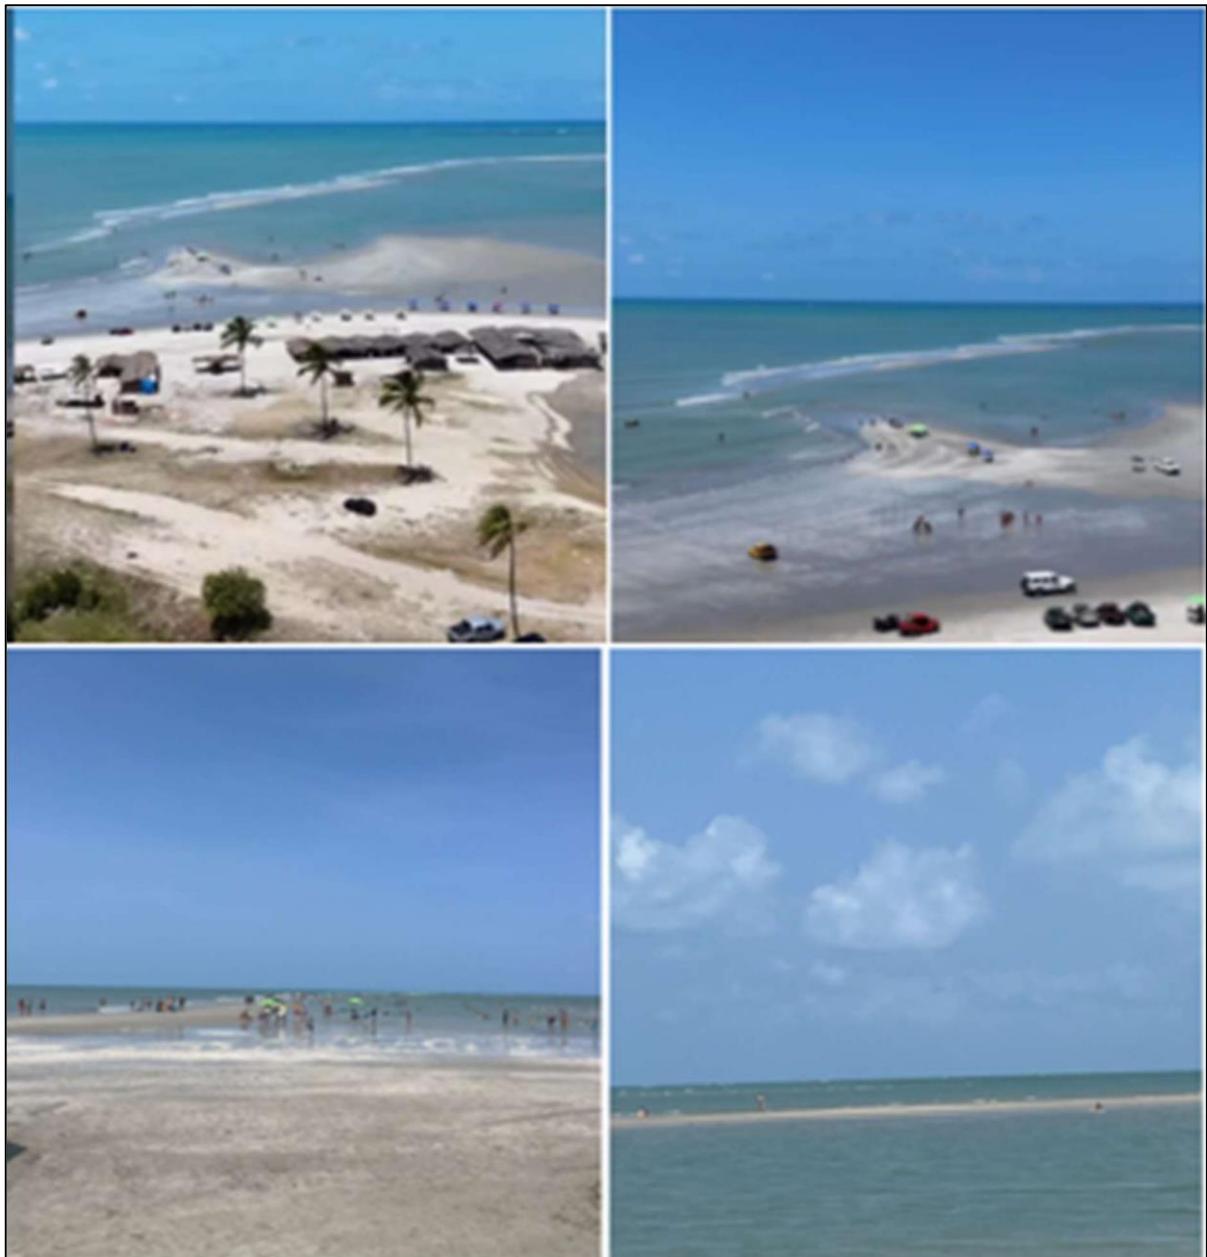
**Figura 28** - Bancos de areia - Praia de Ponta de Lucena-PB

Com relação aos pontos 15,16,17 e 18 que corresponde a praia de ponta de Lucena, Neves (2003) destaca nesse setor há uma inversão no sentido da deriva litorânea e concentração das ondas de E e SE e presença de recifes, servindo de anteparo, faz crescer bancos arenosos (figura 28). Desse modo, é possível que a variação da linha de costa aponta no ponto 16 (que corresponde ao transecto 8 no mapa setorial – direção sul/norte), seja decorrente das oscilações de posicionamento desses bancos de areia.

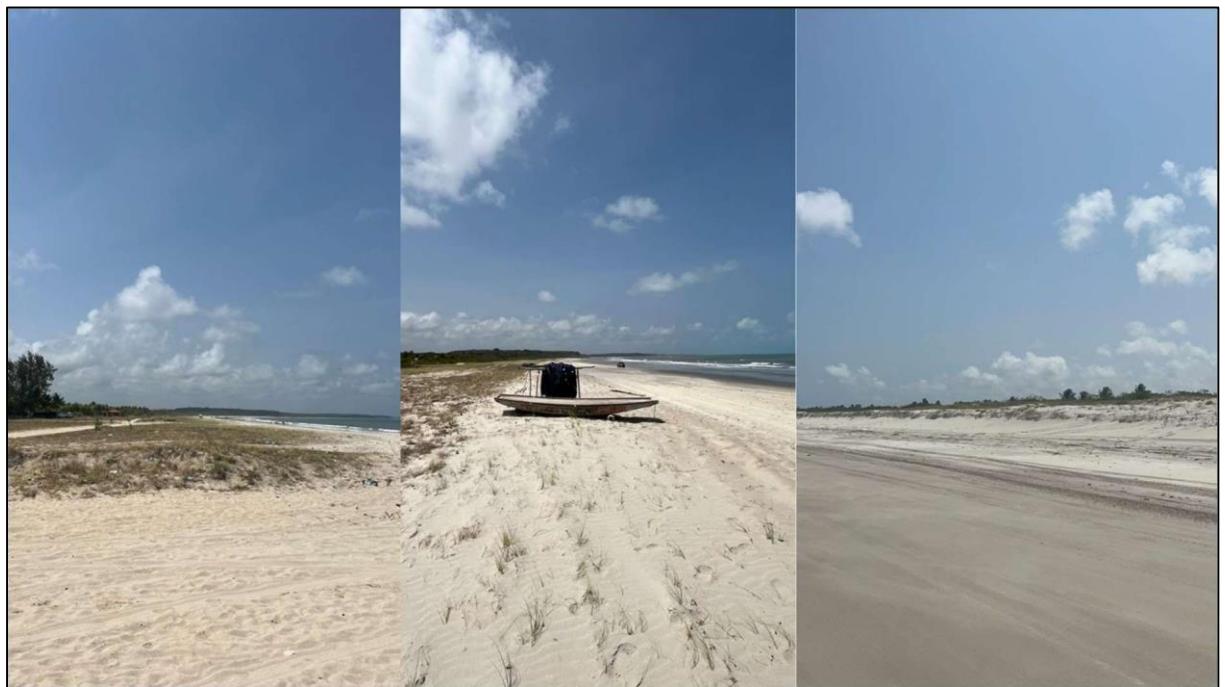
**Figura 30** - Imagens referente os pontos 24; 26 e 28: Presença de Campos de Dunas e Vegetação Rasteira.
