**ANÁLISE TÉCNICO-COMPARATIVA DA SEGURANÇA DE BARRAGENS  
PÚBLICAS NA PARAÍBA: UM ESTUDO COM BASE NOS RELATÓRIOS DE  
INSPEÇÃO (ISR/2024)**

Trabalho de conclusão de curso  
apresentado a Universidade Federal da  
Paraíba (UFPB), no curso de Bacharelado  
em Engenharia Civil, como requisito para a  
obtenção do título de Bacharel em  
Engenharia Civil.

Este estudo analisa o estado de conservação de cinco barragens públicas na Paraíba: Mãe D'Água, Estevam Marinho, São Gonçalo, Curimataú e Engenheiro Ávidos, com base nos Relatórios de Inspeção de Segurança Regular (ISR) de 2024 elaborados pelo DNOCS. A pesquisa, de caráter documental e comparativo, utilizou o Nível de Perigo como parâmetro de avaliação, conforme previsto na Política Nacional de Segurança de Barragens (Lei nº 12.334/2010), atualizada pela Lei nº 14.066/2020 e regulamentada por resoluções da ANA nº 236/2017, 121/2022 e 231/2024. Os resultados mostraram que todas as barragens foram classificadas no Nível de Perigo 1 (Atenção), apresentando anomalias de magnitude média (M), ou seja, problemas de dimensões médias sem aparente evolução, que exigem acompanhamento e manutenção regulares para não se agravarem. As anomalias m

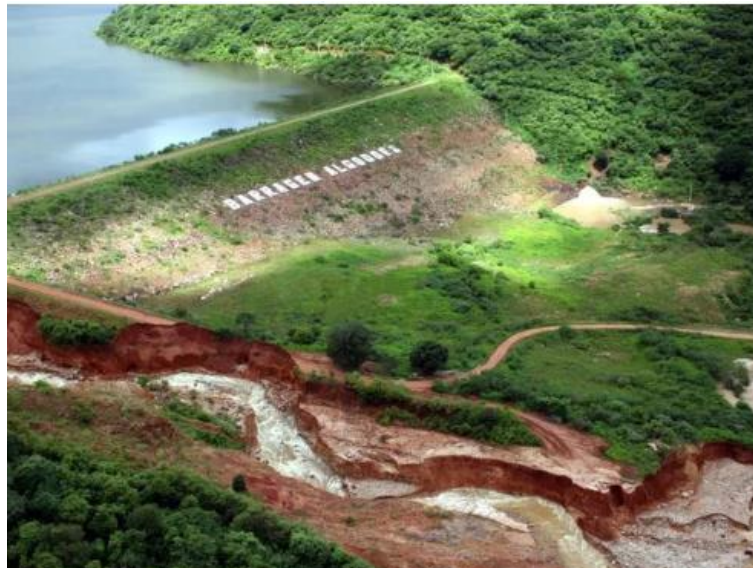
- Barragem de Algodões-PI (2009): Segundo o CREA-PI (2010), o rompimento da Barragem de Algodões I ocorreu por filtragem na fundação, liberando 3 milhões de m<sup>3</sup> de rejeitos e contaminando o Rio Parnaíba (Figura 1).

**Figura 1** – Rompimento da barragem de Algodões (PI) em 2009

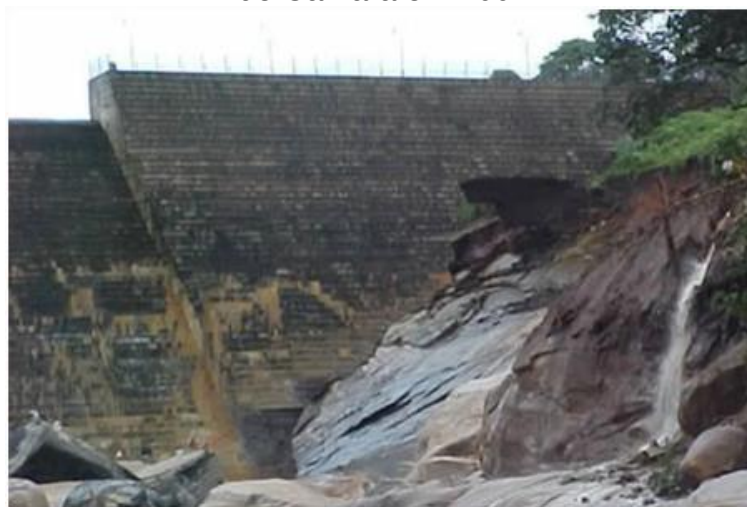
**Figura 2** - Acidente após o rompimento da barragem de Camará em 2004

1. Barragem Camará-PB (2004): localizada na Paraíba (Figura 2), rompeu-se, liberando aproximadamente 17 milhões de metros cúbicos de água, que percorreram cerca de 25 km, atingindo os municípios de Alagoa Grande, Areia, Alagoa Nova e Mulungu. O desastre resultou em cinco mortes e deixou mais de 3 mil pessoas desabrigadas (JORNAL DA PARAÍBA, 2023).

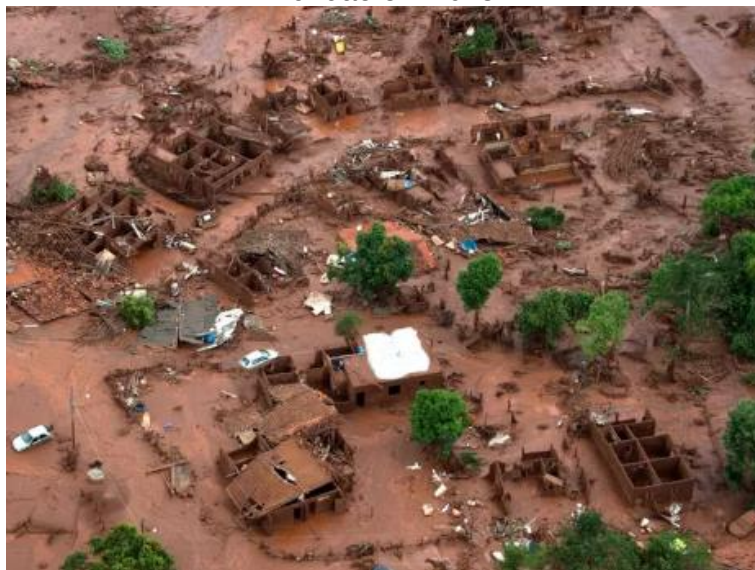
**Figura 3** – Imagem após o rompimento da barragem do Fundão em 2015

2. Mariana-MG (2015): Rompimento da barragem do Fundão por erosão interna progressiva, liberando 55 milhões de m<sup>3</sup> de rejeitos e causando 19 mortes (CONSELHO NACIONAL DOS DIREITOS HUMANOS, 2016). A Figura 3 registra a extensão da lama que soterrou a região, simbolizando o maior desastre ambiental do país até então.

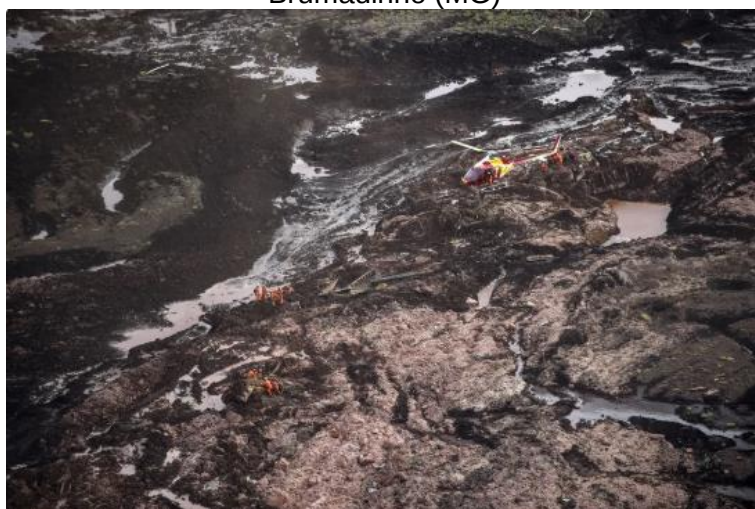
**Figura 4** – Vista do desastre da barragem B1 em Brumadinho (MG)

3. Brumadinho-MG (2019): Rompimento por liquefação estática dos rejeitos, com 272 fatalidades (CÂMARA DOS DEPUTADOS, 2023). A Figura 4 ilustra a magnitude da área afetada pelo colapso da estrutura.

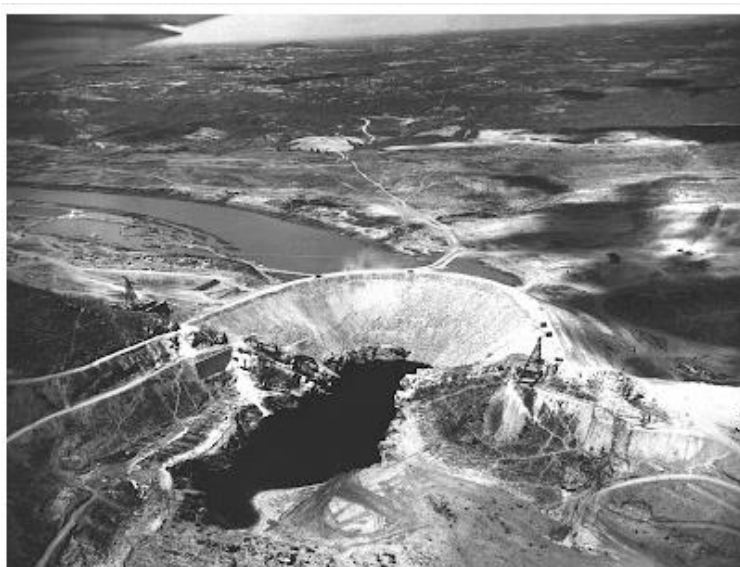
4. Orós – CE: Rompimento durante o primeiro enchimento quando chuvas torrenciais causaram o extravasamento e a consequente ruptura parcial de sua parede. O desastre afetou diretamente 170 mil pessoas (BRASIL, 2006).

A Figura 5 documenta a estrutura após o colapso, servindo como um registro histórico de um dos maiores acidentes do gênero no país.

**Figura 5** – Açude Orós (CE) após o rompimento em 1960, durante seu primeiro enchimento

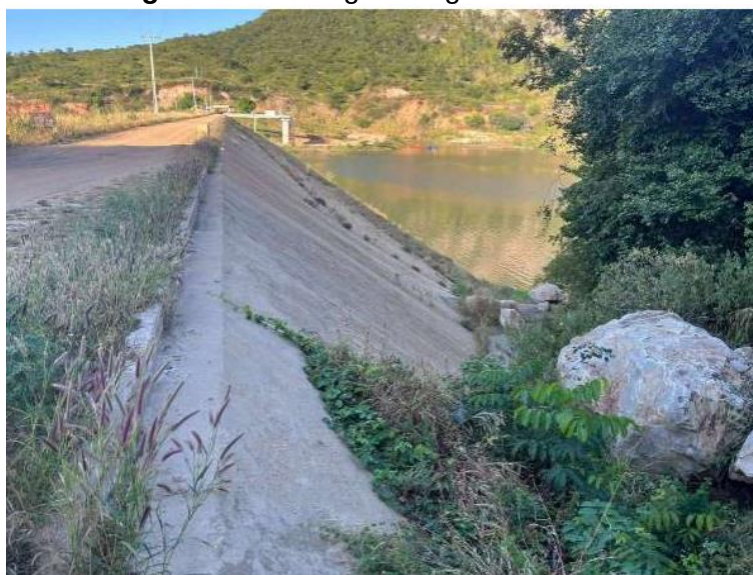
**Figura 15** - Barragem Engenheiro Ávidos

- IV. Volume: 293,6 hm<sup>3</sup>
- V. Altura: 45 m
- VI. Ano de Construção: 1936
- VII. Magnitude: Média (M)
- VIII. Nível de Perigo Global da Barragem (NPGB): 1
- IX. Principal Finalidade: Abastecimento

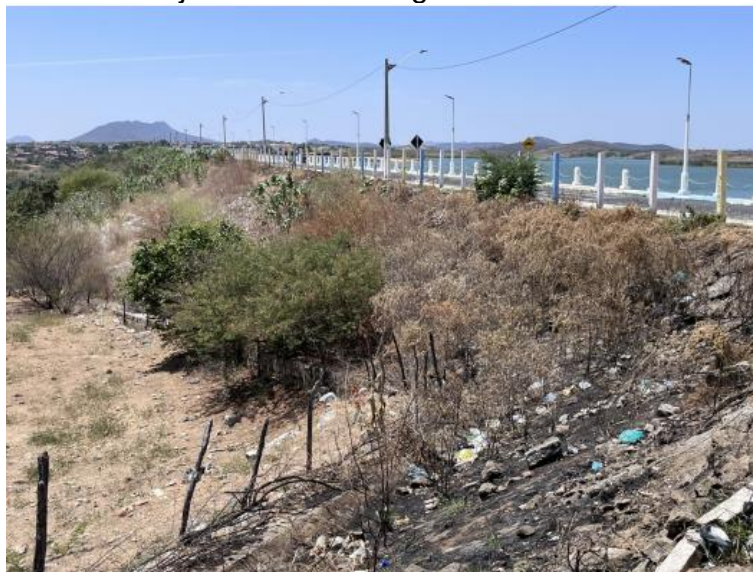
A vegetação invasora (árvores e arbustos) foi observada em todas as cinco barragens (100%), indicando a necessidade de roçagem e controle da vegetação, de forma a evitar que o crescimento descontrolado comprometa a manutenção e o monitoramento das estruturas (Figura16).

**Figura 16** - Presença de árvores e arbustos no talude de jusante na barragem Estevam Marinho

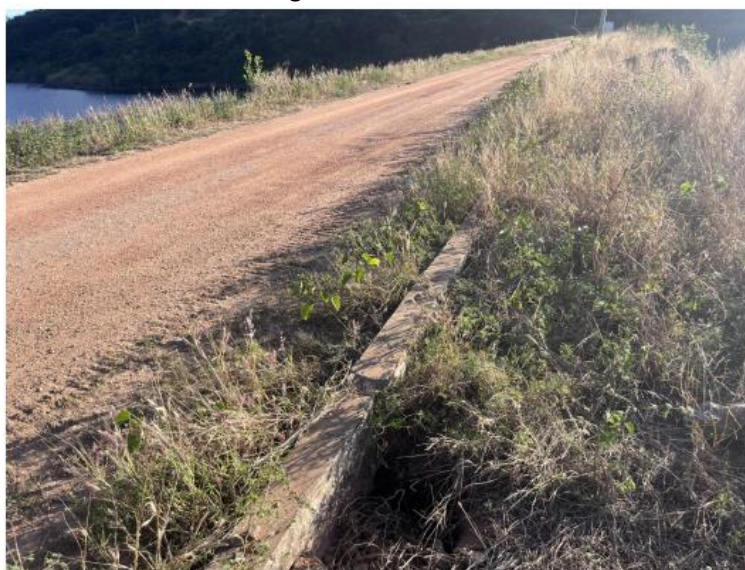
Problemas de drenagem (Figura 17) foram identificados em quatro barragens (80%), ressaltando a importância de limpeza, desobstrução e, quando necessário, recuperação ou criação de trechos de drenos, para garantir o funcionamento adequado dos sistemas hidráulicos e a segurança das estruturas.

**Figura 17** - Sarjeta obstruída na barragem Engenheiro Ávidos

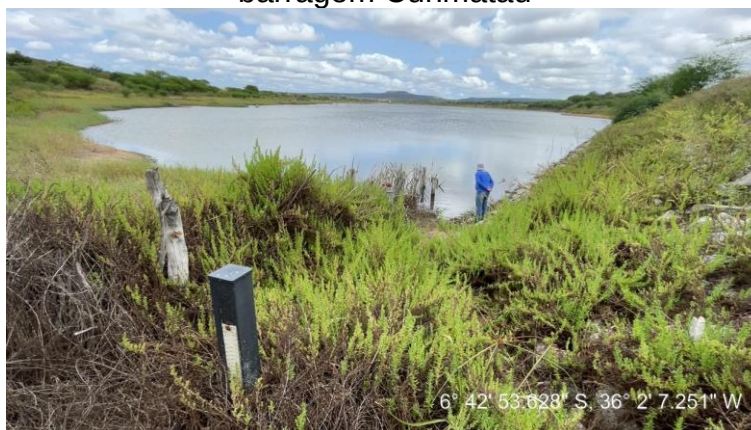
Quanto à instrumentação, três das barragens analisadas não possuem equipamentos, enquanto as outras duas apresentam falhas de funcionamento ou dificuldades de leitura (Figura 18). Essa situação reforça a necessidade de implantação, verificação e manutenção dos piezômetros e réguas milimétricas, garantindo um acompanhamento mais confiável dos parâmetros de segurança.

**Figura 18** - Réguas milimétricas quebradas na barragem Curimataú

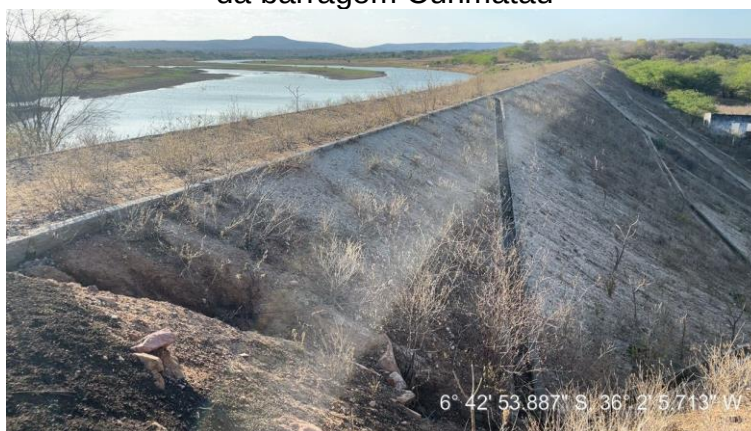
Fissuras e processos erosivos (Figura 19) foram observados em três barragens (60%), indicando a importância de acompanhamento regular e manutenção preventiva, quando necessário, para garantir o bom estado das estruturas.

**Figura 19** - Presença de erosão no talude de jusante da barragem Curimataú

| Fissuras/Erosão | Monitoramento periódico com registro das anomalias, usando marcações de referência simples, para acompanhamento da evolução das fissuras ou erosões. | Pequenos reparos localizados nas áreas afetadas, utilizando técnicas simples de reforço e estabilização quando necessário, de forma a preservar a integridade da estrutura. |
