Universidade Federal da Paraíba
Centro de Ciências Exatas e da Natureza
Programa de Pós-Graduação em Geografia

**ENTRE A CONTAMINAÇÃO E A ESCASSEZ HÍDRICA: UMA
ANÁLISE DOS RISCOS ASSOCIADOS À QUALIDADE DA ÁGUA
DO RIACHO AGON, CATOLÉ DO ROCHA – PB**

Dissertação apresentada em cumprimento às exigências do Programa de Pós-Graduação em Geografia da Universidade Federal da Paraíba (PPGG – UFPB), como requisito para qualificar a dissertação de mestrado em Geografia.

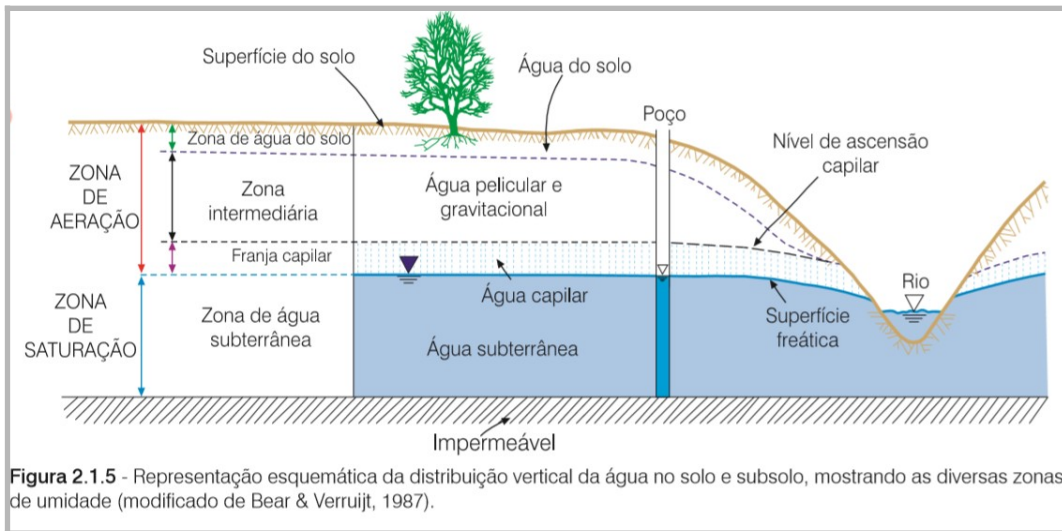
Figura 3. Representação esquemática da distribuição vertical da água no solo e subsolo.

Ao infiltrar, a água se distribui no solo e nas formações geológicas em duas zonas verticais, de maneira mais simples: na zona saturada e zona não saturada, de acordo com a proporção relativa do espaço poroso que é ocupado pela água (Feitosa *et al.*, 2008, p. 58). A Zona Saturada, também denominada zona de saturação, localiza-se abaixo da superfície freática. Nessa região, todos os vazios presentes no solo estão completamente preenchidos por água.

Pode-se observar que algumas outras zonas são importantes para compreensão dos aquíferos. Uma delas é a Zona Capilar, ela estende-se da superfície freática até o limite máximo de ascensão da água por capilaridade. Acima dela, está a Zona Intermediária, localizada entre o limite de ascensão capilar e o limite de alcance das raízes das plantas. Por fim, a Zona de Água do Solo, também conhecida como zona de evapotranspiração, situa-se entre a superfície do terreno e a profundidade máxima alcançada pelas raízes da vegetação. Sua espessura pode variar de alguns centímetros, em áreas com cobertura vegetal esparsa, até vários metros, em regiões com vegetação densa.

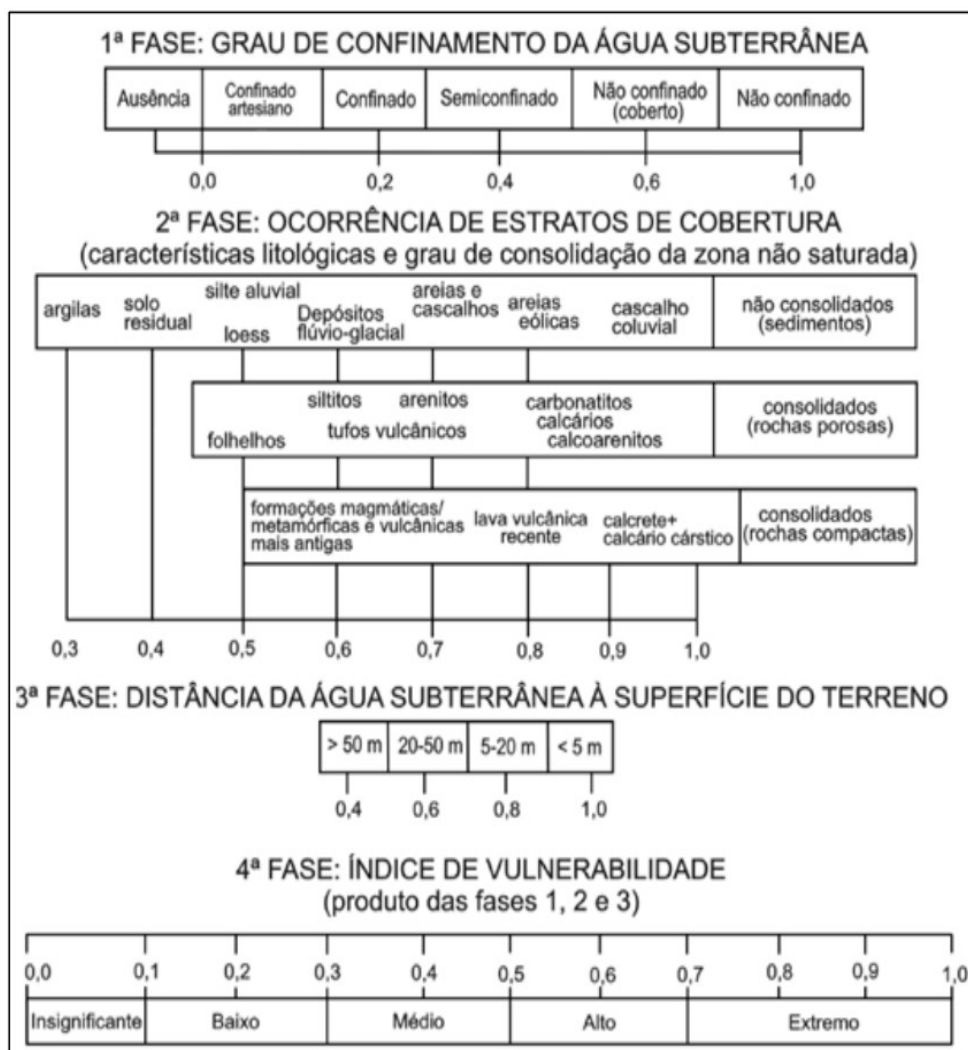
Tabela 5: Tabela de cálculo do método GOD.

Ele demonstrou ser uma ferramenta para a compreensão do grau de vulnerabilidade aquífera da área de estudo, fornecendo uma base para a análise da suscetibilidade à contaminação, bem como permitiu quantificar algumas características hidrogeológicas que influenciam na mobilidade de contaminantes. Ou seja, contribuiu significativamente para o entendimento mais detalhado do grau de fragilidade do aquífero frente às fontes de potencial contaminação encontradas na microbacia do Agon.

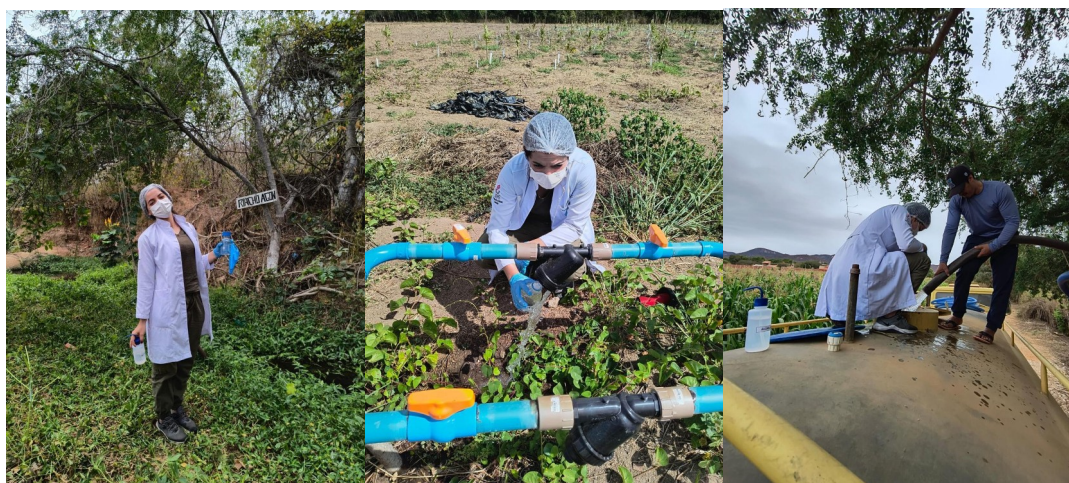
Figura 8. Fotografias do momento de coleta das amostras de água.

A coleta foi feita com todo equipamento individual (EPI), para atenuar a possibilidade de contaminação das amostras: jaleco, luvas, touca. A água foi coletada em recipientes de vidro esterilizados anteriormente e com tripla coleta. Ou seja, a água foi coletada e descartada três vezes, apenas a quarta sendo a amostra analisada para pesquisa, conforme designada pelas normas de coleta de Água e Efluentes da ABNT 9898/1987.

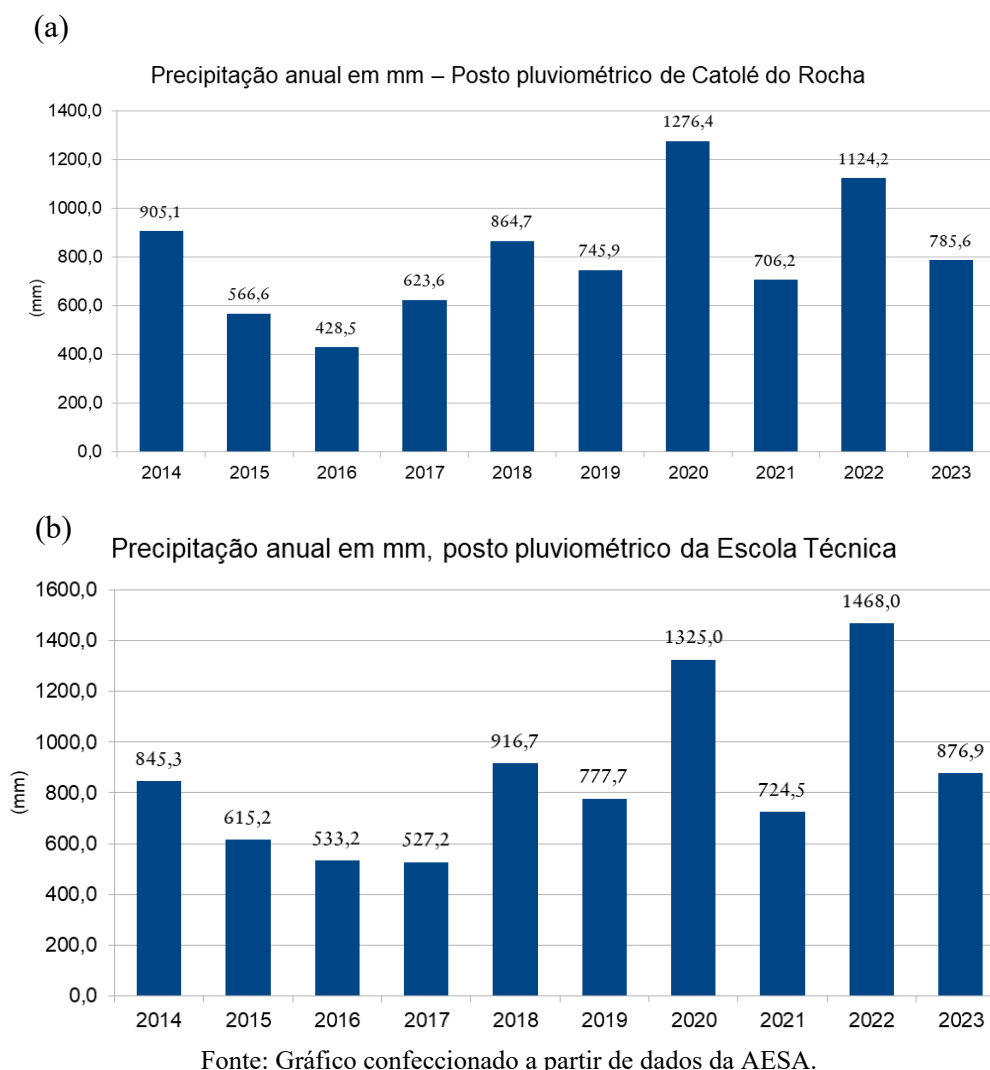
Figura 9. Precipitação anual em mm do município de Catolé do Rocha - Posto pluviométrico Catolé do Rocha (a) e Escola Técnica (b);

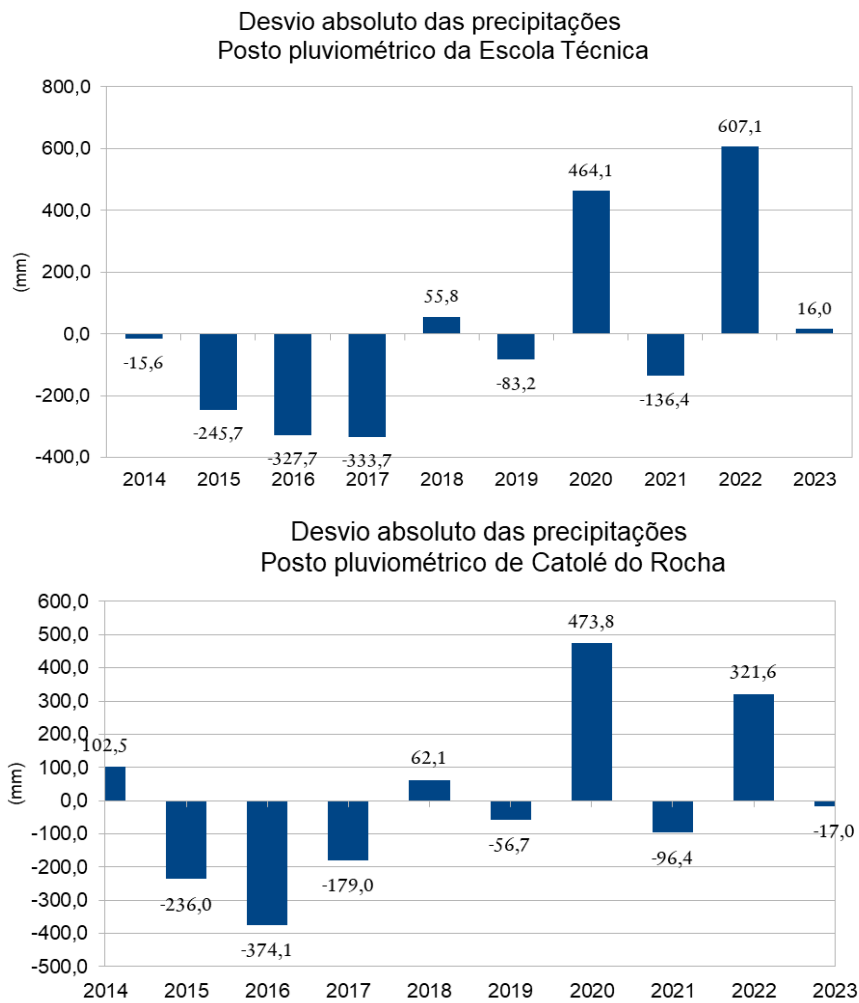
As Figuras 10 A e B mostram os desvios absolutos marcando os dados de precipitação anual, facilitando visualizar os anos que estiveram acima ou abaixo da média, realçando os extremos (anos secos como 2016 e anos chuvosos como 2020 e 2022).

Ao comparar os dois gráficos de desvio, identifica-se um padrão de comportamento pluviométrico muito similar para os dois postos, o que é esperado, já que ambos estão na mesma localidade e são afetados pelos mesmos sistemas climáticos. O desvio percentual, diferentemente do desvio absoluto, expressa a variação da precipitação anual em relação à sua média decenal (2014-2023) em termos de porcentagem. Isso permite uma comparação mais direta da intensidade relativa das secas ou cheias.

Figura 10. Desvio absoluto das precipitações do município de Catolé do Rocha (2014-2023) - Posto pluviométrico Catolé do Rocha (a) e Escola Técnica (b).

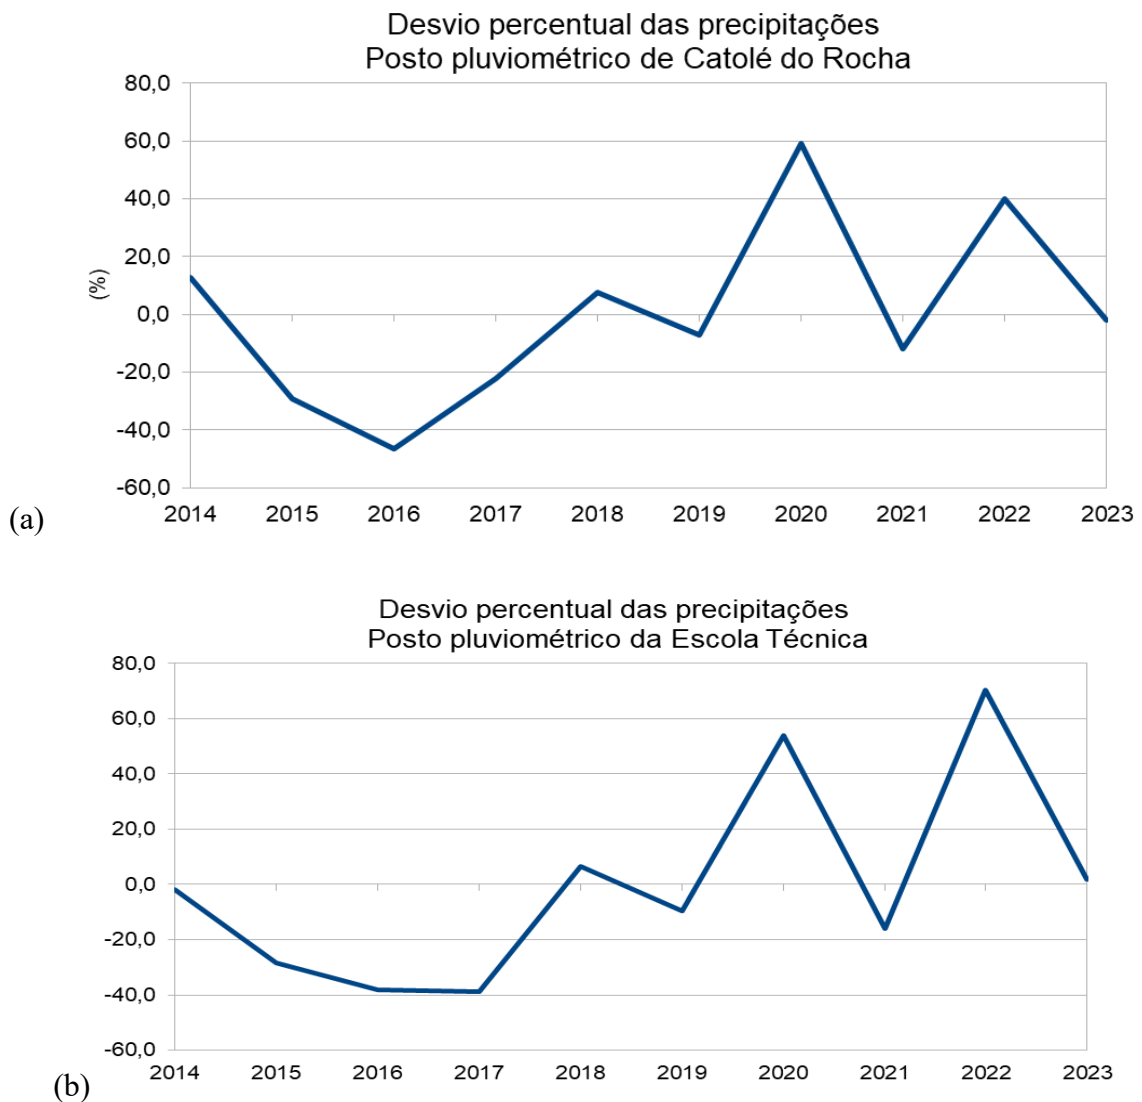
Especificamente para o Posto de Catolé do Rocha, 2016 se destacou como o ano com o maior desvio percentual negativo, refletindo a seca mais severa dos anos analisados. Enquanto 2020 registrou o maior desvio percentual positivo, confirmando o ano de chuvas mais intensas. Da mesma forma, para o Posto da Escola Técnica, 2017 e 2016 apresentaram os maiores desvios percentuais negativos, e 2022 se sobressaiu com o maior desvio percentual positivo (Figura 11). Essa correlação direta entre os desvios absolutos e percentuais valida a representatividade dos dados e a forma como a precipitação se comporta em termos de anomalias em ambos os locais, ou seja, como o clima se comporta de maneira dinâmica e com uma ampla variedade de tipos de tempo.

Figura 11. Desvio Percentual das precipitações do município de Catolé do Rocha (2014-2023) - Posto pluviométrico Catolé do Rocha (a) e Escola Técnica (b)

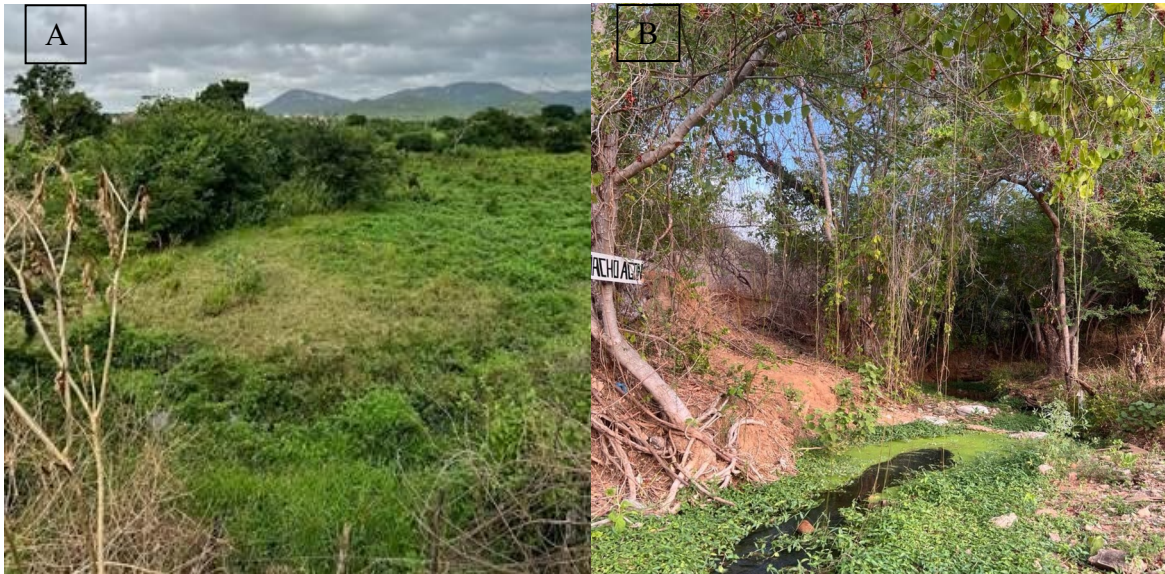
Figura 15. Mosaico de fotografias de Planície aluvial (A) e terraço aluvial (B) do Riacho Agon, Catolé do Rocha -PB.

O vale escavado pelo rio cruza o perímetro urbano, e é responsável pela acumulação de sedimentos aluviais, advindo do transporte fluvial do Riacho Agon. As feições geomorfológicas advindas desse processo são as planícies aluviais, e os terraços fluviais (Figura 15).

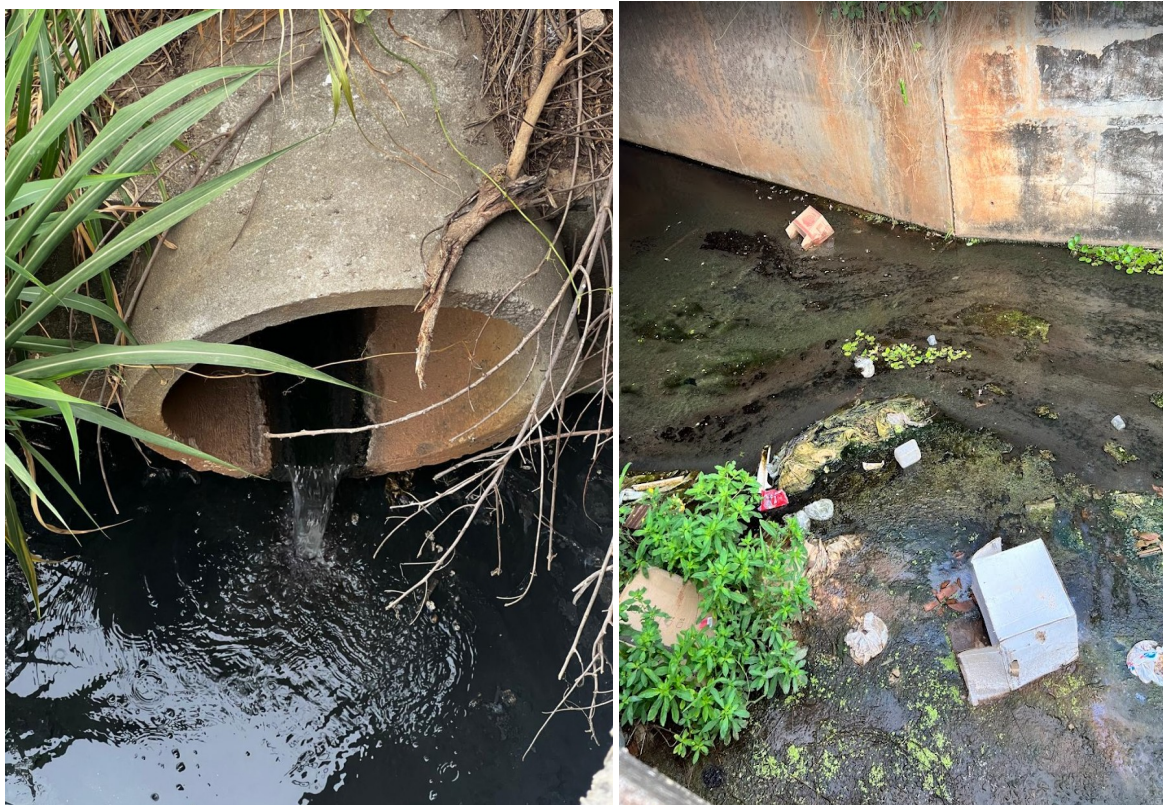
Figura 23. Fotografias de efluente sendo despejado e lixos descartados no canal.

O que indica ser efluente no ponto da Figura 23 se deve ao fato de que durante os dias antecedentes à fotografia não houve precipitação na área. Outra questão é o mau cheiro evidente que se sobressai, e a paisagem é marcada por uma urbanização bem acentuada. Ao lado do canal, há fontes potencialmente poluidoras como, postos de gasolina, oficinas mecânicas, casas e comércios, produzindo outros contaminantes potenciais.

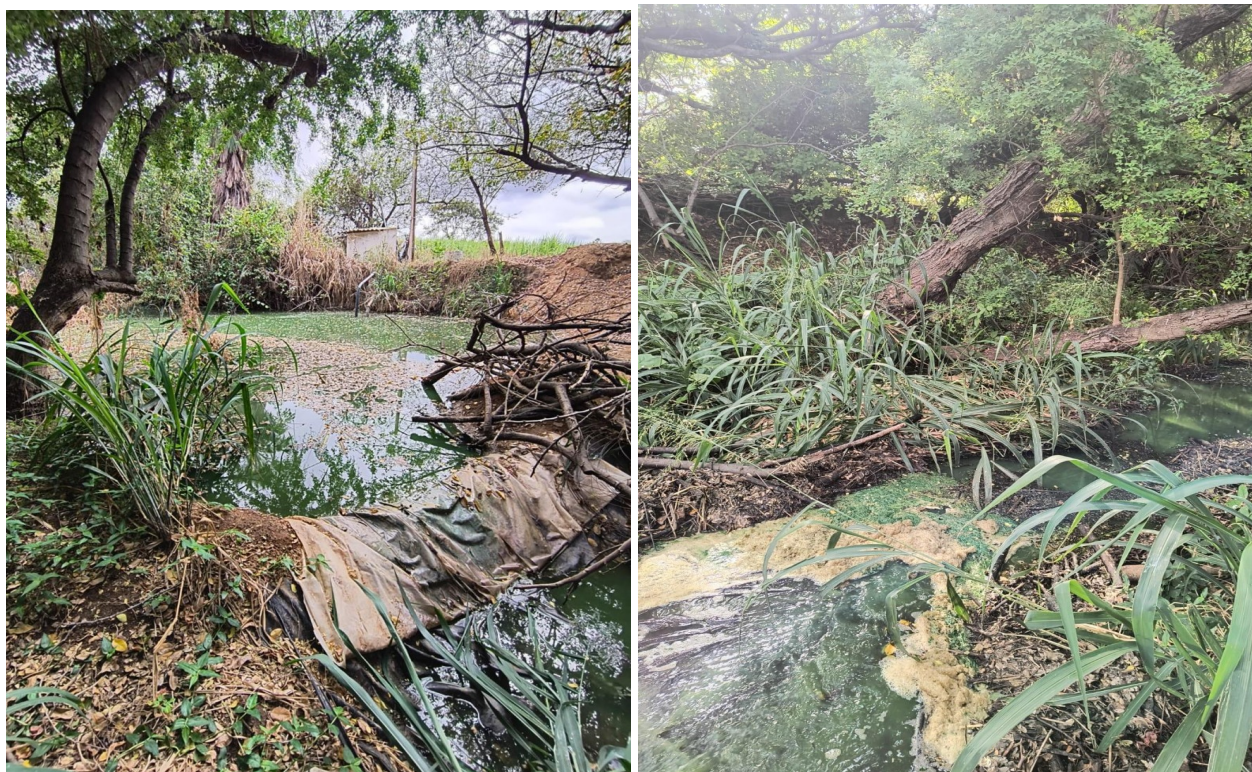
Figura 25. Fotografia da passagem do riacho Agon no Campus da UEPB.

VMP de 500 mg/L (534,72; 650,42 e 525,93; respectivamente). Indicando uma alta concentração de minerais, sais ou matéria orgânica dissolvida na água ou em suspensão. O resultado de 650,42 mg/L na amostra do ponto 6 (Figura 25) é o mais elevado.

A tendência é de aumento de sólidos dissolvidos totais de montante para jusante exceto nesse ponto 6, que foram contabilizados **650,42 mg/L**, para o ponto 7 que seria mais jusante, contabilizando **534,72 mg/L**. Ou seja, esse parâmetro encontra-se com valor maior que o posterior a ele, o ponto 7 (Figura 26).

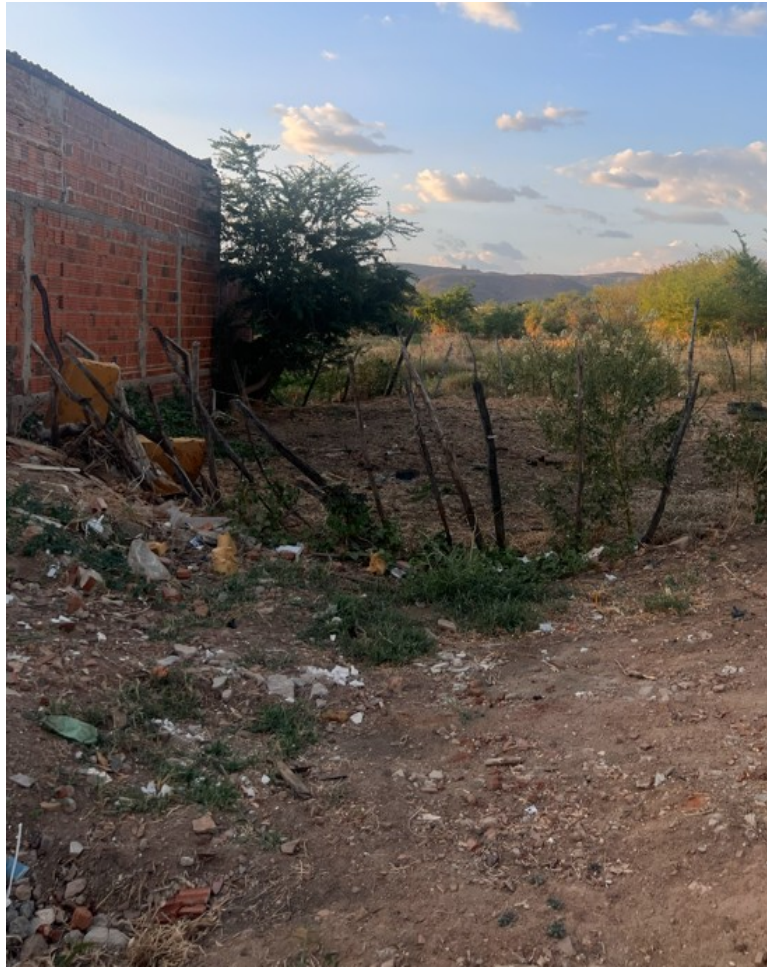
Figura 30. Descarte de resíduos sólidos.

Essa classe de área Urbanizada, especializada no mapa síntese, representa uma fonte de potencial de contaminação dos mananciais locais, principalmente, o aquífero e o rio Agon. Esta situação é agravada pela ausência de um sistema de esgotamento sanitário adequado. Além disso, nas observações de campo foi possível perceber o despejo de efluentes e descarte inadequado de resíduos sólidos (Figura 30).

Outro indicativo de contaminação originada nesta área são expressas nos resultados das amostras de água analisadas. A totalidade dessas amostras não atende aos valores máximos permitidos no aspecto microbiológico. Além disso, observou-se alteração em parâmetros físicos, tais como nitrato e sólidos dissolvidos.
