**INUNDAÇÃO NA MARGEM DIREITA DO RIO PARAÍBA DO NORTE NO CENTRO DA  
CIDADE DE SANTA RITA-PB**

Monografia apresentada ao Curso de Geografia do Departamento de Geociências da Universidade Federal da Paraíba, como requisito para obtenção do grau de bacharela em Geografia.

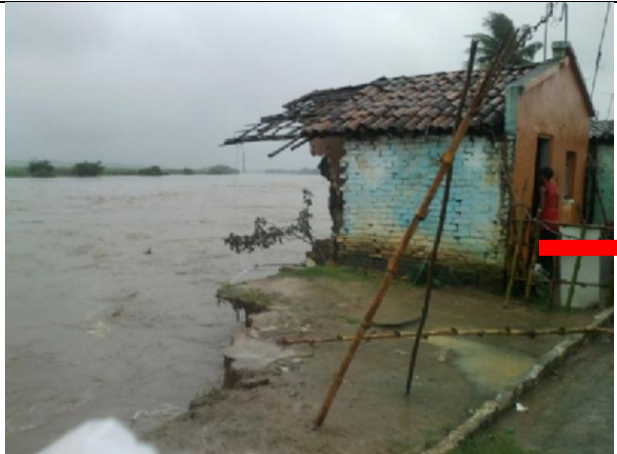
A inundação registrada em 2011 causou danos materiais, como pode ser visto na figura 4, que mostra uma residência parcialmente destruída, já a Figura 5, mostra a mesma área sem a residência, a seta mostra onde ficava a casa uma vez que aconteceu o desmoronamento por completo. Segundo os moradores, do local “o rio levou a casa”.

| Figura 4 – Casa em processo de desabamento | Figura 5 – Terreno depois do desabamento |

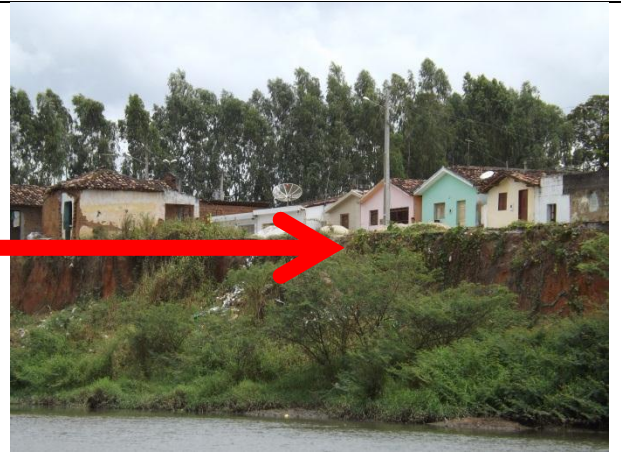
A inundação visualizada na Figura 5 se enquadra nas concepções apresentadas abaixo por Barbosa (2006, p.15),

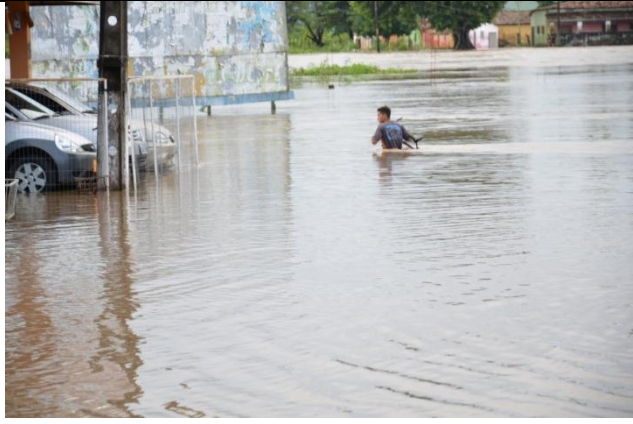
Apesar das inundações recorrentes, a população despreza o risco e a área de comércio nesse setor crítico da cidade, continua em desenvolvimento, o que aumenta a dependência dessas áreas e consequentemente os problemas enfrentados pela população. Na figura 6 se observa inundação ocorrida em 2011, que causou danos ao comércio, evidenciado pela loja de automóveis, que teve perdas causadas pela invasão da água. A figura 7 mostra que o comércio continuou a funcionar e nos seus arredores aconteceu à ampliação da área de comércio com outros estabelecimentos.

| <p>Figura 6– Área de comércio inundada com perdas matérias na “Rua do Rio”.</p> | <p>Figura 7 – A mesma área de comércio que foi inundada, ainda continua em funcionamento.</p> |

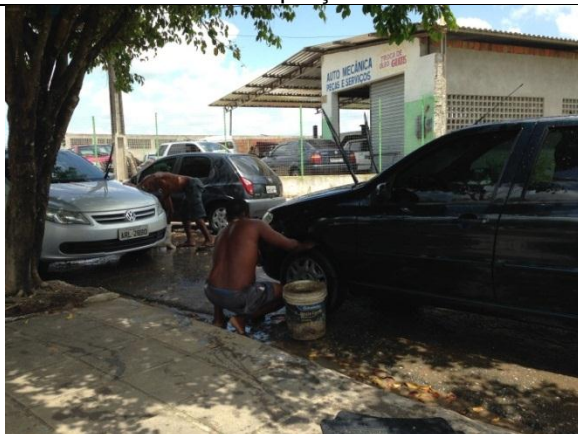
Na figura 8 vê-se uma oficina mecânica nas margens do rio e o comércio da lavagem de carros nos arredores da Praça João Pessoa. Na figura 9, encontram-se barracas na margem do rio, tendo como comércio de bebidas alcoólicas e alimentos sendo usadas também como moradia.

Figura 8 – Oficina mecânica nas margens do rio e o comércio da lavagem de carro nos arredores da praça.

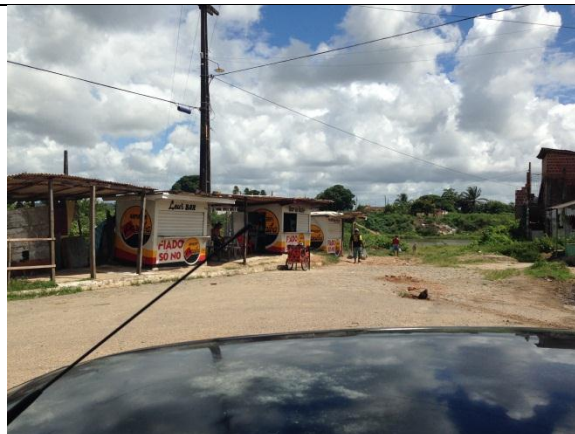
Figura 9 – Área de comércio de barracas onde acontecem as inundações.

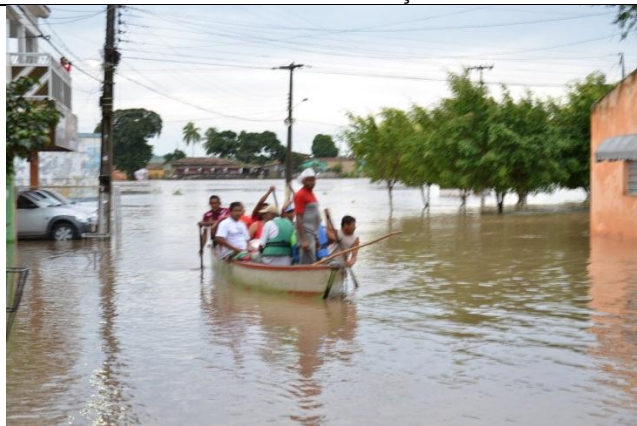
No ano de 2011 choveu em Santa Rita, de acordo com a AESA (2013), cerca de 1881,9 mm no ano, não foi o ano de maior precipitação pluviométrica e conseqüentemente não foi prevista uma enchente com a proporção que aconteceu. Neste ano de 2011 desceu grande quantidade de água desde as cabeceiras dos rios que compõem a bacia hidrográfica do Rio Paraíba do Norte e logo se teve uma enchente considerável, e o leito maior foi inundando causando perdas materiais e os danos deixados foram de maiores proporções, conforme pode ser visualizado nas Figuras 10 e 11.

Figura 10 – Praça João Pessoa inundada. Os moradores da área tinham como transporte a canoa durante a inundação.

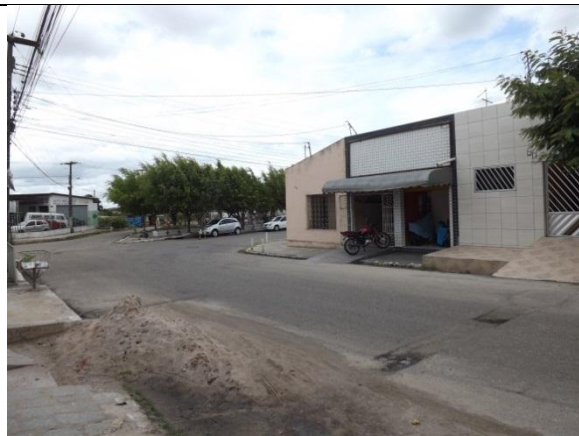
Figura 11 – Praça João Pessoa em período de estiagem.

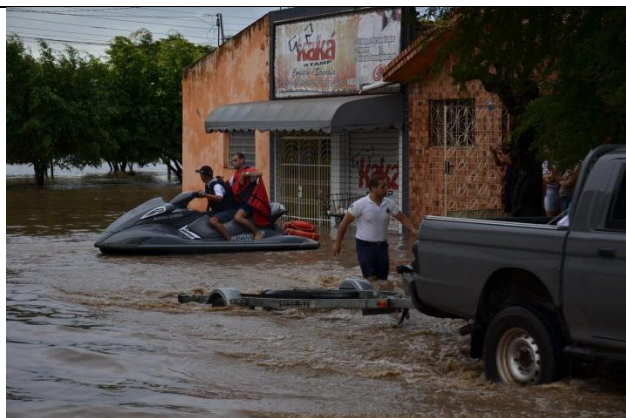
O grau de risco de inundação e o impacto social varia de acordo com a dimensão da população que vive nas áreas de riscos ou depende dela para sobrevivência. Uma análise de vulnerabilidade identifica a população sob maior risco de inundação (BARBOSA, 2006). Essa análise torna-se importante para as decisões a serem tomadas sobre as cheias, como pode ser visto nas Figuras 12 e 13.

Figura 12- Área inundada onde foi necessário a utilização *jetski* para a circulação.

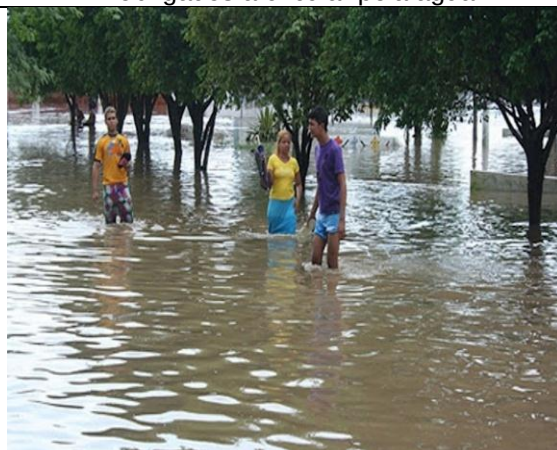
Figura 13 – Praça João Pessoa inundada trazendo riscos para a população que se ver obrigados a circular pela água.

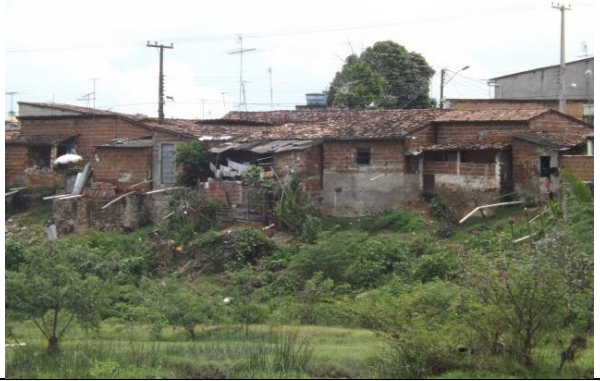
No mapa da figura 14, a área de risco desta pesquisa, corresponde ao número 1 (Rua do rio – centro). O local sofre com os impactos das inundações e consequentemente torna-se uma área vulnerável a tal processo. Nesta área está presente várias causas para tal desastre causados por inundação dentre eles, o solo impermeável, lixo, redes de esgotos sanitários deficientes, retirada da mata ciliar, erosão e ocupação da várzea (Figura 15 e 16).

| Figura 15 - Área com deficiência de esgoto sanitário. | Figura 16 – Área servindo como depósito de lixo. |
