# PATRIMÔNIO ARQUITETÔNICO MODERNO: DO DEBATE ÀS INTERVENÇÕES

**PATRIMÔNIO ARQUITETÔNICO MODERNO:  
DO DEBATE ÀS INTERVENÇÕES**

Dissertação apresentada ao Programa de Pós-Graduação em Arquitetura e Urbanismo da Universidade Federal da Paraíba – PPGAU UFPB, para obtenção do título de Mestre em Arquitetura e Urbanismo.

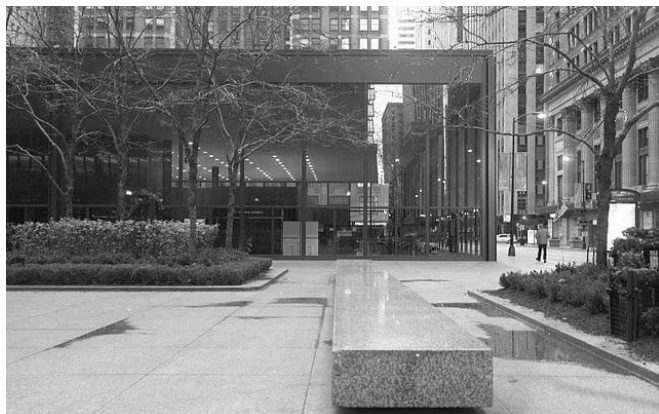
Figura 32: Vista dos espaços coletivos externos, integrados com o passeio público, propostos no Federal Center. Foto: Rudivan L Cattani. Disponível em: <<http://enbusquedadelamodernidade.blogspot.com/2009/01/chicago-eua.html>>. Acesso em: 15 de nov. 2010.

Se a obra moderna resulta de um processo de síntese, realizado, como vimos acima, a partir da consideração de todos os condicionantes do programa, o lugar ou o entorno em que a obra se situa é parte fundamental e indissociável da sua concepção [Figuras 31, 32].

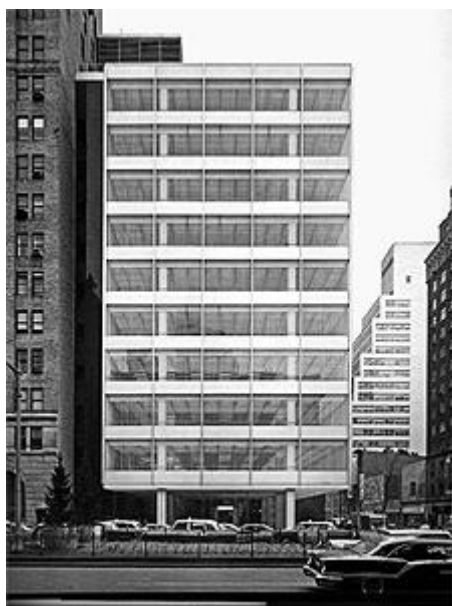
Figura 33: O edifício da Sede da Pepsi-Cola se relaciona com seu vizinho de outro período histórico por meio de uma "junta" em negativo, cuja largura coincide com a do bloco de serviço e circulação vertical- Nova York, EUA. Arquitetura SOM - Gordon Bunshaft, obra executada em 1956-1960. Fonte: MAHFUZ, 2009.

Segundo Piñon (2006, p.152) “a modernidade deu mostras de como enfrentar situações nas quais a contigüidade pode ser resolvida sem renúncias nem pastiches”, e cita como um desses exemplos o Edifício da Pepsi-Cola (Nova York, 1960) de Gordon Bunschaff (SOM) [Figura 33].

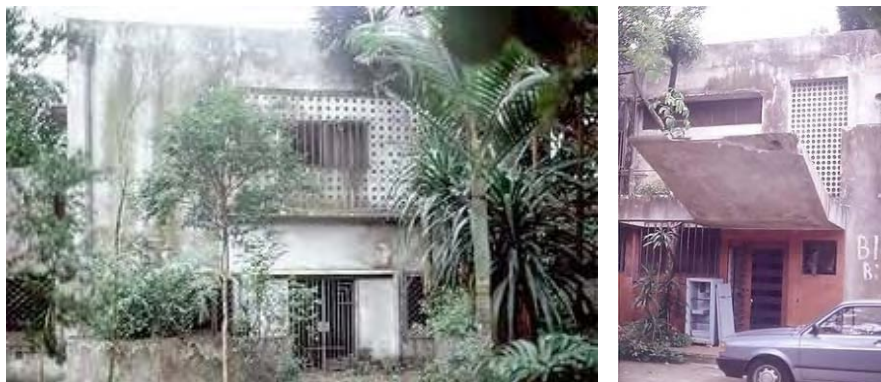
Figuras 34, 35: Casa da Rua Santa Cruz - São Paulo. Arquiteto Gregori Warchavichik, obra executada em 1927-1928. Imagens antes da restauração. Fonte: CARRILHO, 2000.

Marcos Carrilho (2000), no seu artigo sobre a restauração da casa da Rua Santa Cruz de Gregori Warchavchik [Figuras 34 a 37], ao tratar desse aspecto da conservação da arquitetura moderna, coloca:

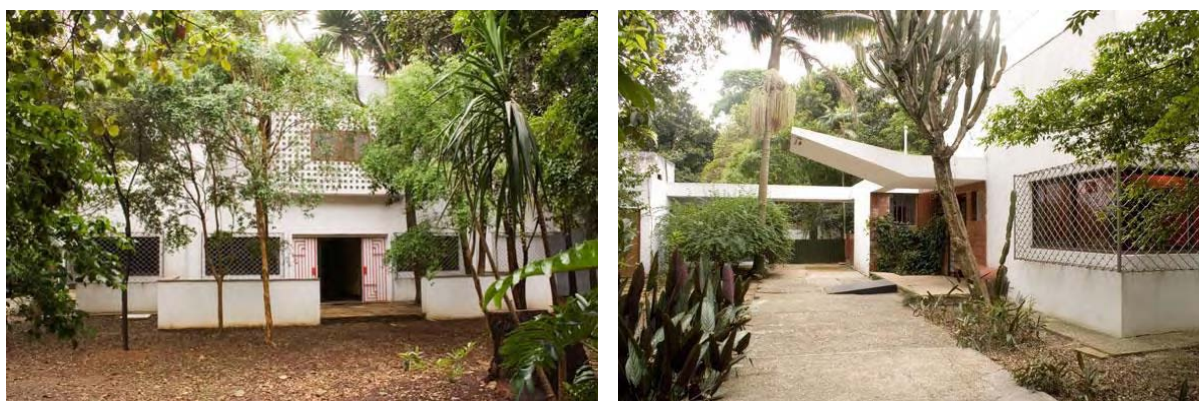
Figuras 36 e 37: Casa da Rua Santa Cruz depois da restauração. Foto Fábio Cintra. Disponível em: <<http://www.museudacidade.sp.gov.br/modernista-imagens.php>>. Acesso em: 29 nov. 2010.

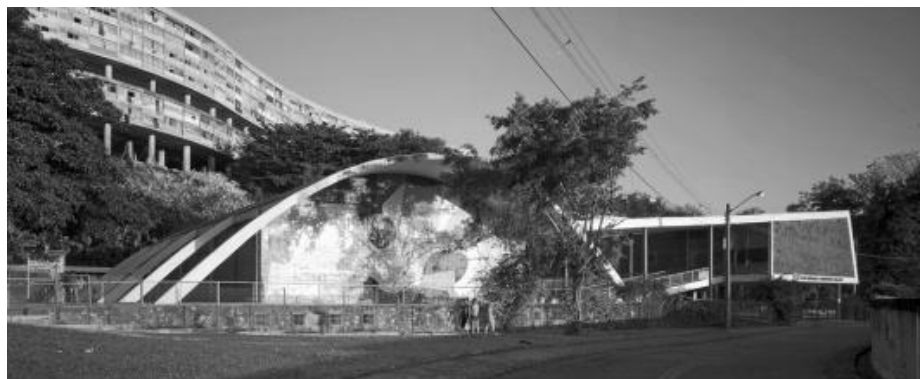
Figura 42: Conjunto de Pedregulho, 1948- Rio de Janeiro. Arquiteto Afonso Eduardo Reidy, obra executada em 1946-1952. Foto: Andres Otero. Fonte: RUBINO. 2008.

O conjunto Pedregulho (1948-1960) no Rio de Janeiro, obra prima de Afonso Eduardo Reidy, ficou famoso por seu enorme bloco serpenteando a montanha, com escolas, centro de saúde e playgrounds. Devido à falta de uma política de manutenção e ao empobrecimento das áreas ao redor do conjunto (que favoreceu a substituição da população original), os espaços públicos foram totalmente degradados. (MOREIRA, 2009b, p.18) [Figura 42]

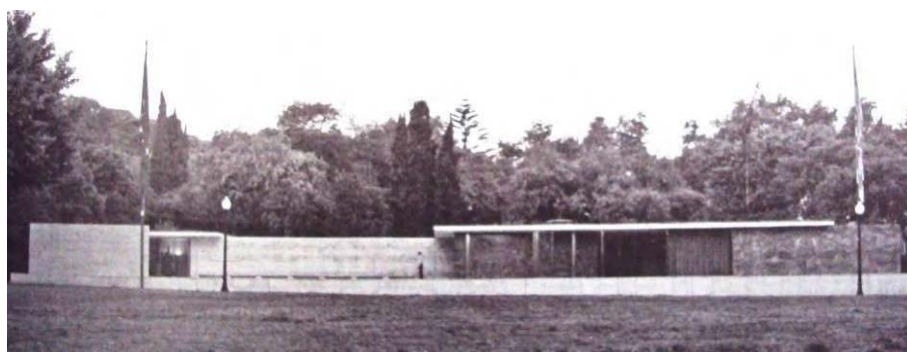
Figura 50: Imagem do Pavilhão de Barcelona, reconstruído em 2002. Arquiteto Ludwig Mies Van der Rohe, projeto realizado em 1939. Fonte: PRUDON, 2008, p.185.

Três dos pavilhões modernos, executados para exposições mundiais e demolidos ao final das mesmas, foram reconstruídos: o Pavilhão Alemão de Barcelona, construído para a Exposição Internacional de Barcelona (1929), projeto de Mies Van der Rohe, reconstruído no mesmo local nos anos de 1983-1986; o Pavilhão Esprit Nouveau, construído para a Exposição de Artes Decorativas de Paris (1925), projeto de Le Corbusier, reconstruído em Bolonha, em 1975; e o Pavilhão da República Espanhola, construído para a Exposição de Paris (1937), projeto de José Luís Sert, reconstruído na periferia de Barcelona por ocasião das Olimpíadas de 1993 (PELLEGRINI, 2009) [Figuras 50, 51, 52].

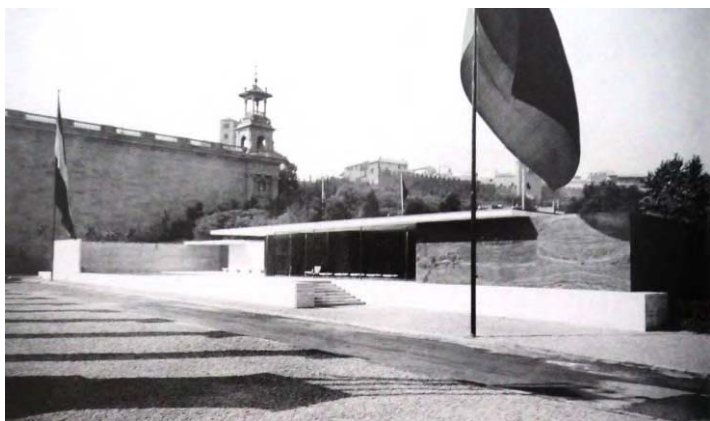
Figura 53: Vista do Pavilhão de Barcelona em 1929. Arquiteto Mies Van der Rohe, obra executada em 1928-1929. Fonte: ZIMMERMAN, 2007, p.40.

Segundo Prudon (2008), as fotografias do pavilhão realizadas na época, parecem ter sido cuidadosamente tiradas para mostrarem em primeiro plano os materiais propostos por Mies, e ofuscarem os acabamentos alternativos [Figura 53].

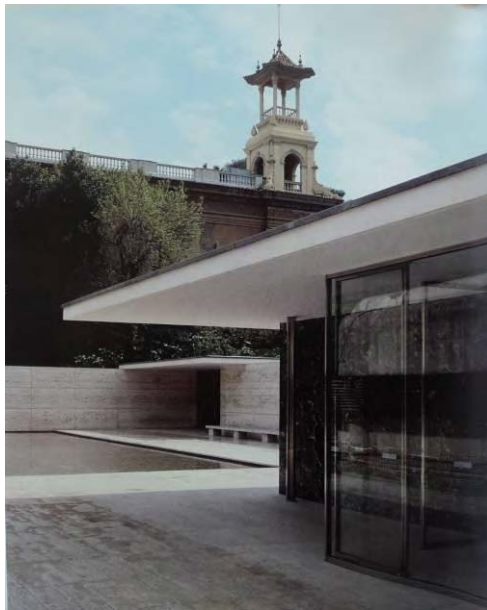
Figura 55: Vista do edifício principal e anexo de serviço do Pavilhão de Barcelona, após a reconstrução. Fonte: ZIMMERMAN, 2007, p. 39.

O fato da nova obra não ser uma estrutura efêmera, exigiu várias modificações, relacionadas, sobretudo, à drenagem das águas, às condições climáticas locais e à segurança do edifício: a plataforma foi drenada de forma mais eficaz; a geometria e o sistema de drenagem da cobertura foram mantidos, mas foi selecionado um material mais durável para a execução do telhado; em função das intempéries, as chapas metálicas cromadas, utilizadas como acabamento, e os elementos em aço foram substituídos por aço inoxidável; e por questões de segurança, portas removíveis, presentes nos desenhos do Museu de Arte Moderna, foram executadas, o perímetro da obra recebeu vedação escondida pelo paisagismo, e um sistema de circuito fechado de televisão foi instalado no seu interior.

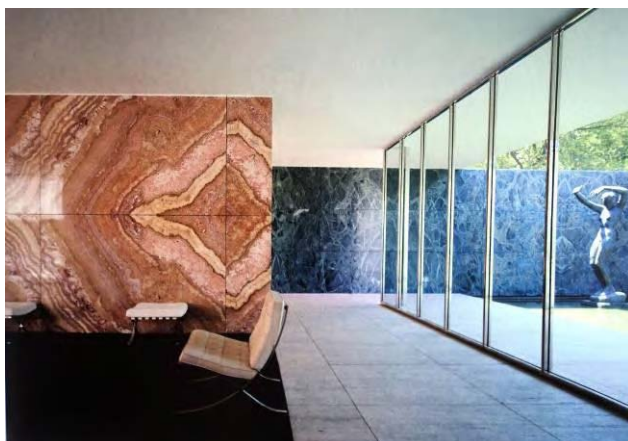
Figura 57: Interior do Pavilhão de Barcelona após a reconstrução, no primeiro plano, a parede de ônix e na lateral, a parede envidraçada que dá para o pátio. Fonte: ZIMMERMAN, 2007, p.43.

Outro desafio enfrentado na reconstrução, foi a seleção dos materiais e das cores utilizadas no edifício original. Segundo Prudon, desde o início havia o esforço de executar as alvenarias de mármore em todos os locais em que apareciam nos desenhos originais. Uma vez que todos os materiais originais tinham desaparecido, as únicas referências eram as fotografias em preto e branco e outros trabalhos de Mies. As fotos forneceram uma indicação dos padrões e paginação dos diferentes mármore, porém, apesar da seleção e extração cuidadosa das pedras, obter uma correspondência exata do que havia sido executado no pavilhão original era impossível, em função do padrão dos veios de cada pedra. Para alguns mármore, de correspondência mais difícil com os originais, foi adotada uma nova paginação de maneira que formasse um padrão interessante, assim como Mies havia realizado com os demais [Figuras: 57,58].

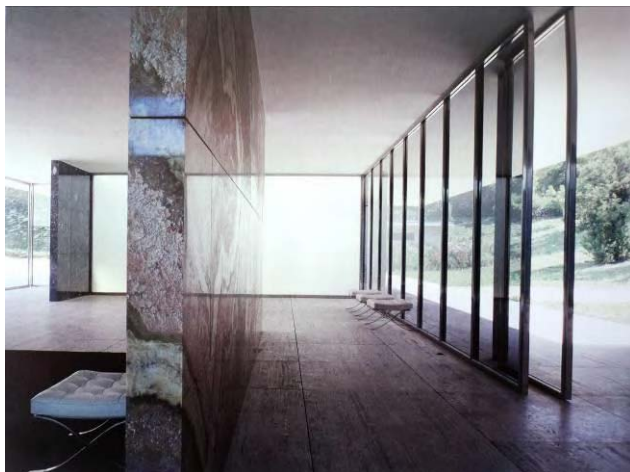
Figura 58: Interior do Pavilhão de Barcelona após a reconstrução visto a partir da parede de ônix para a parede de luz. Fonte: ZIMMERMAN, 2007, p.42.

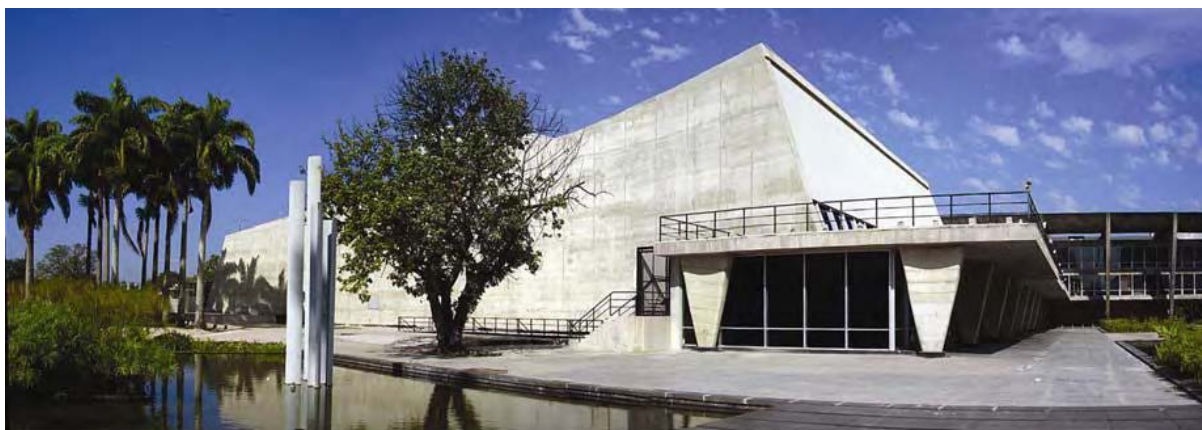
Figura 61: Vista externa do teatro do MAM, com os caixilhos do foyer que avançam sob a marquise. Foto: Thiago Leitão. Fonte: SEGRE. et al, 2007.

A obra busca seguir a volumetria definida por Reidy no projeto original, mas o conflito que se estabelece com sua nova função fica evidente com as adaptações realizadas na própria volumetria, na marquise e na rampa de acesso. Para ganhar espaço, os caixilhos do foyer avançam sob o espaço da marquise, já construída, que liga o teatro ao museu, prevista no projeto original para ser livre, comprometendo parte das vistas dos seus pilares [Figura 61]; a rampa também já construída e, assim como a marquise, tombada foi demolida e substituída por uma escada, para atender à atual legislação de segurança, desconsiderando seu tombamento e o caráter de passeio arquitetônico que a rampa na arquitetura moderna assume. Além disso, novos elementos não previstos no projeto original foram criados: dois volumes para as bilheterias e a estação de energia.

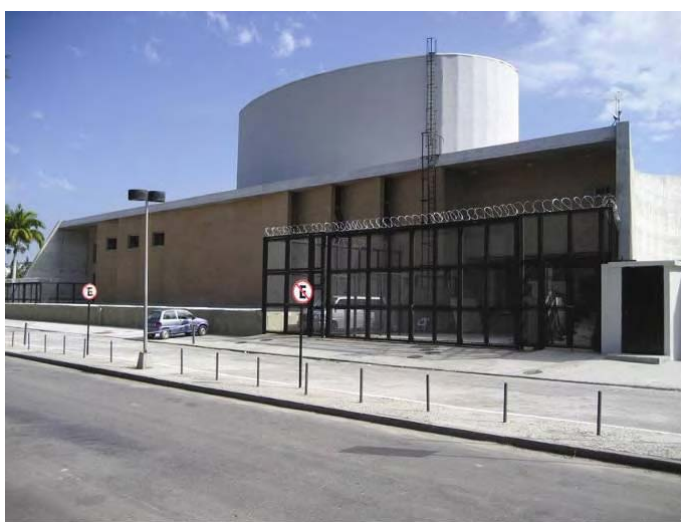
Figura 62: Vista externa do teatro do MAM, com o volume da caixa de palco revestido em placas de cimento. Foto: Roberto Segre. Fonte: SEGRE. et al, 2007.

escuros, ao invés dos transparentes adotados por Reidy, o concreto foi retocado para cobrir as imperfeições após a desforma, e o volume da caixa de palco, previsto em concreto aparente, foi executado em estrutura metálica e revestido com placas de cimento [Figura 62].

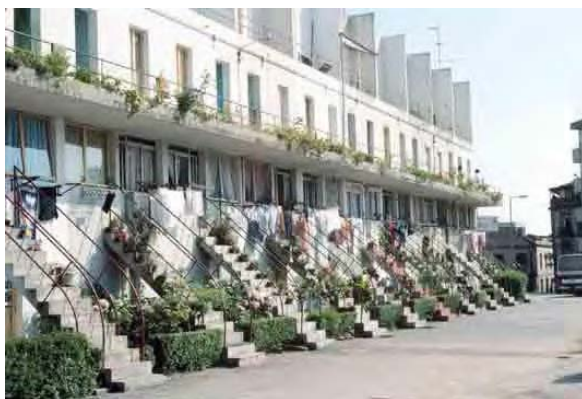
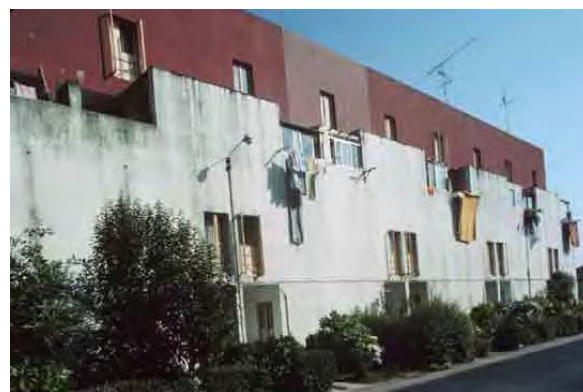
Figuras 63, 64: Conjunto Habitacional de Bouça - Porto, em 1988. Arquiteto Álvaro Siza Vieira, obra executada em 1973-1977. Foto: Roger Sherwood. Disponível em: < [www.housingprototypes.org](http://www.housingprototypes.org) >. Acesso em 09 set. 2010.

Outro partido classificado “é o da minimização das evidências das emendas, um **complementamento** que se aproxima do **restauro** do projeto executivo original pelo próprio arquiteto.” Nesse, adotam como exemplo a intervenção realizada por Álvaro Siza em 2006, no Conjunto Habitacional de Bouça, localizado na cidade do Porto, Portugal, projetado pelo arquiteto no final dos anos de 1970. Na intervenção, Siza “mantém quase intacto o envelope original. A unidade de forma é então máxima” [Figuras 63 a 66] (COMAS; SANTOS; ZEIN, 2009, p.157).

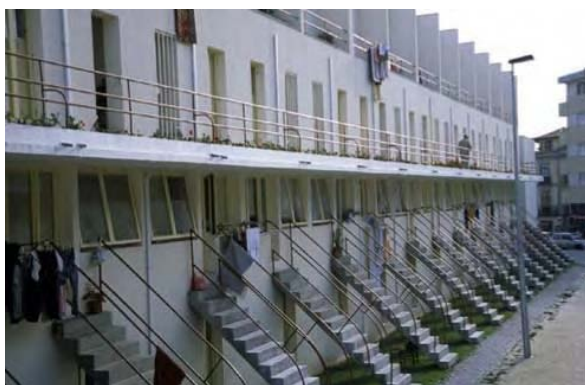
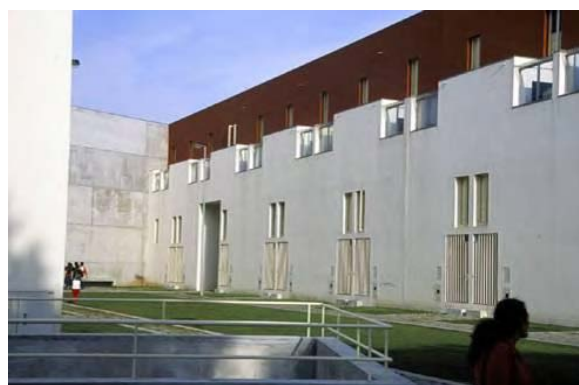
Figuras 65, 66: Conjunto Habitacional de Bouça, em 2007, após a intervenção. Foto: Roger Sherwood. Disponível em: < [www.housingprototypes.org](http://www.housingprototypes.org) >. Acesso em 09 set. 2010.

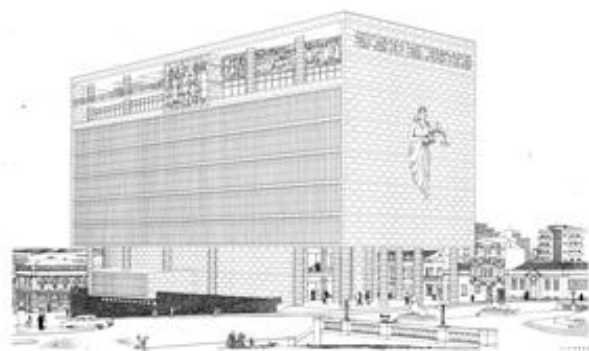
Figuras 67, 68: Palácio da Justiça - Porto Alegre, 1953. Arquiteto Luis F. Corona e Carlos M. Fayet. Pranchas do concurso de 1952, desenho dos autores. Fonte: MELLO; ALVAREZ; ROSINHA, 2007.

Trata-se do Palácio da Justiça de Porto Alegre, construído entre 1953 e 1968, projeto de Luís Fernando Corona e Carlos Maximiliano Fayet, vencedores do Concurso Público Nacional, realizado em 1952 [Figuras 67,68]. O imóvel apesar de não ser tombado foi inventariado como patrimônio cultural de Porto Alegre e listado no Plano Diretor Municipal como “imóvel de estruturação” (PELLEGRINI, 2007).

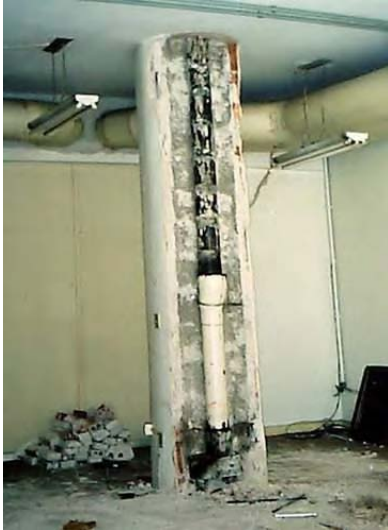
Figura 69: Foto da obra de intervenção no Palácio da Justiça de Porto Alegre. Imagem dos shafts remanescentes. Fonte: MELLO; ALVAREZ; ROSINHA, 2007.

A intervenção abrangeu a **reordenação funcional**, com a remoção das alvenarias e divisórias existentes e o reposicionamento das salas com divisórias em gesso acartonado; a **modernização das instalações**, com o aproveitamento dos shafts remanescentes nos pilares [Figura 69] e a adoção de forros e pisos rebaixados; a **recuperação e adequação estrutural**, com a execução de soluções complementares em concreto armado e estrutura metálica; a **recuperação da cobertura**, através de nova impermeabilização e a criação de domus para solucionar os ambientes com baixa luminosidade [Figura 70]; a **recuperação da ambiência** de alguns espaços públicos que haviam sido compartimentados [Figuras 71,72]; a **recuperação de revestimentos**; a **substituição das esquadrias** de alumínio por novos módulos, com o mesmo material, modelo e funcionamento; e a **complementação dos elementos de fachada** não executados: os quebra-sóis de alumínio da fachada oeste, o revestimento externo em

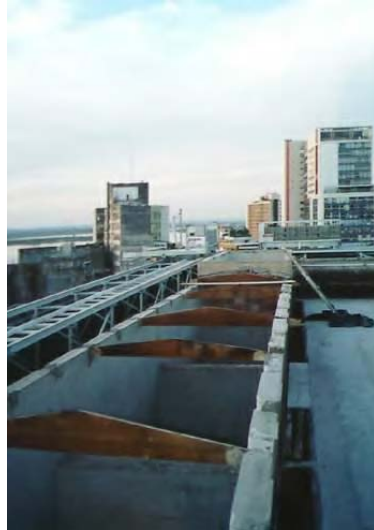
Figura 70: Foto da obra de intervenção: recuperação da cobertura e colocação dos domos de acrílico. Fonte: MELLO; ALVAREZ; ROSINHA, 2007.

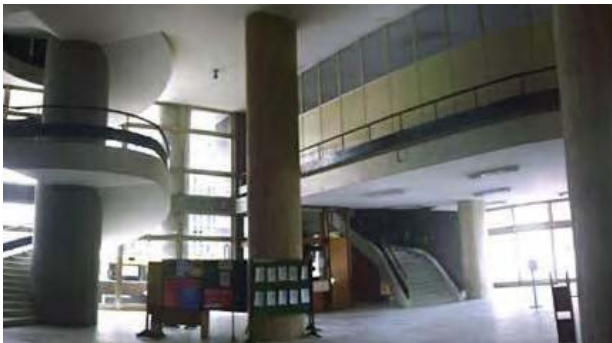
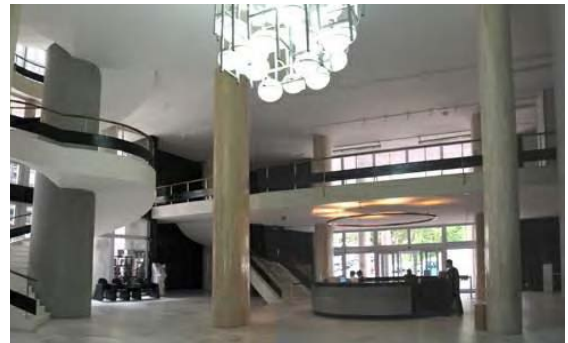
Figuras 71,72: Foto do hall com mezanino no térreo, antes e depois da intervenção. Fonte: MELLO; ALVAREZ; ROSINHA, 2007.

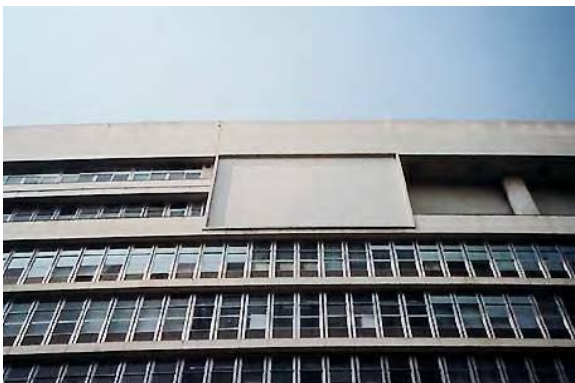
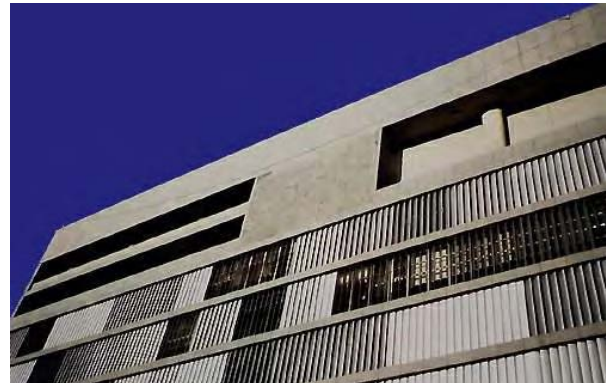
Figuras 73,74: Fotos da fachada norte, antes com as esquadrias no perímetro da mesma, sem o mural e quebra-sóis, e depois da intervenção, com as esquadrias recuadas, e com o mural e quebra-sóis já instalados. Fonte: MELLO; ALVAREZ; ROSINHA, 2007.

granito, os murais leste e oeste, e a escultura da deusa da justiça, Themis (os três últimos, projetados e executados pelo próprio escritório de Fayet) [Figuras 73,74,75] (MELLO; ALVAREZ ; B. ROSINHA, 2007).

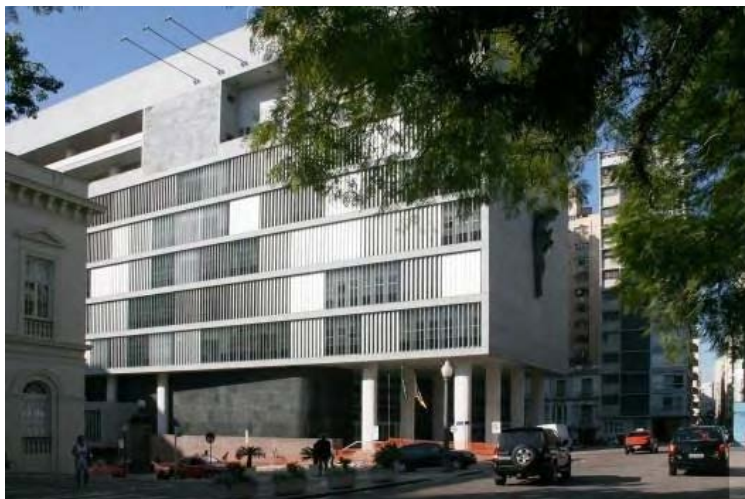
Figura 75: Palácio da Justiça de Porto Alegre após a intervenção. Foto: Abílio Guerra. Fonte: MARQUES, 2009.

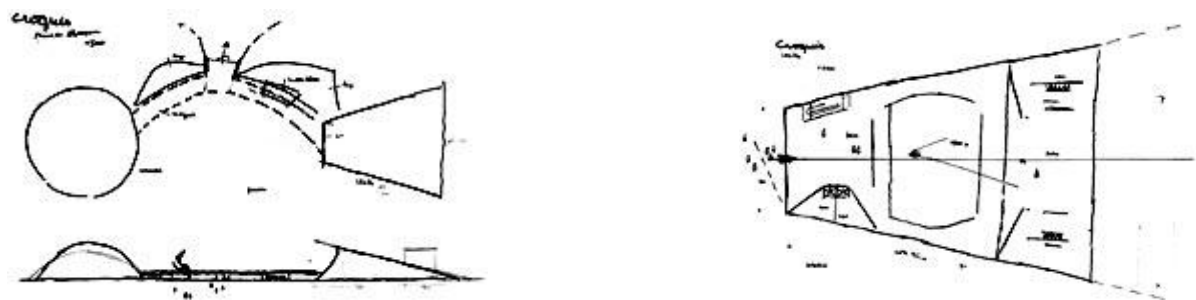
Figura 80: Oitava versão do auditório elaborada por Niemeyer em 2000. Fonte: SERAPIÃO, 2005.

Nas diversas soluções elaboradas por Niemeyer, a importância da relação entre a Oca e o auditório como marco de acesso é mantida, mas as modificações não se restringem à parte não construída, a ligação entre ambos é revista e a praça de acesso é recomposta em detrimento da marquise preexistente, para a qual propõe a demolição de um trecho de 40m de comprimento, correspondente a uma área de 1000m<sup>2</sup> [Figuras 81, 82, 83].

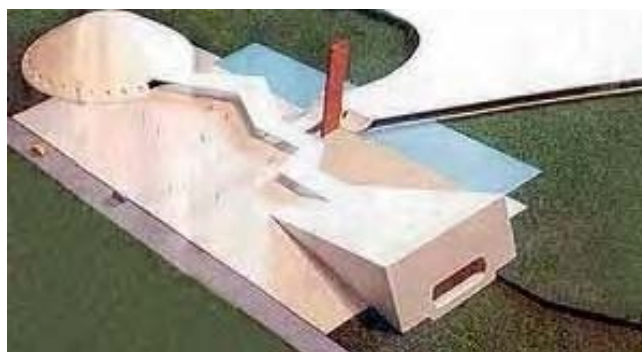
Figura 82: Solução dada para o corte da marquise. Fonte: CAMARGO, 2005.

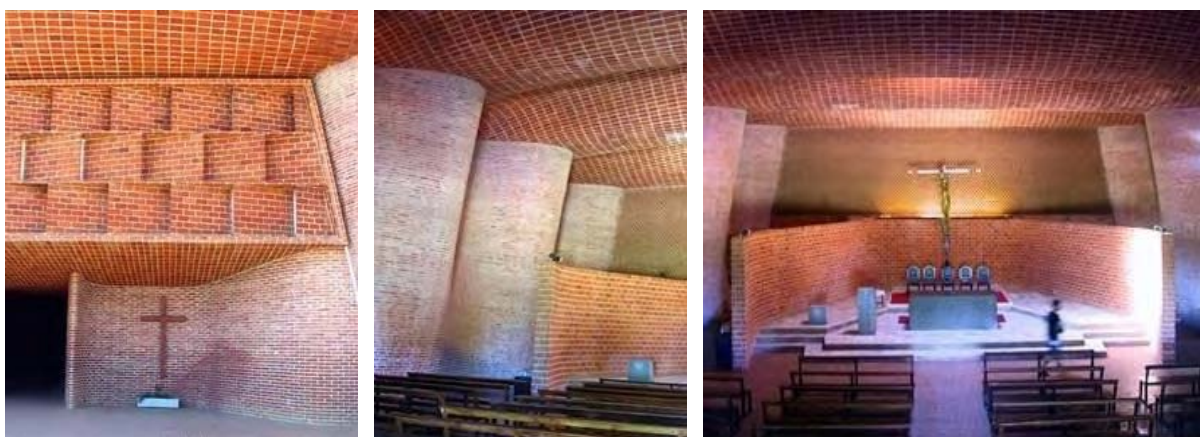
Figuras 85, 86, 87: Igreja em Atlântida - Uruguai. Arquiteto Eládio Dieste, obra executada em 1952-1959. Foto: Abílio Guerra. Fonte: LINO, 2008.

No caso do tijolo cerâmico, basicamente dois tipos de utilização foram adotados, como panos de vedação, sem função estrutural, ou ainda desempenhando função estrutural, mas associado ao concreto e aço nas experiências de alvenaria armada. Com esse tipo de aplicação, diversas experiências em paredes e coberturas de grande expressão plástica foram realizadas [Figuras 85, 86,87] (ARAUJO; TINOCO, 2009c, p.6).

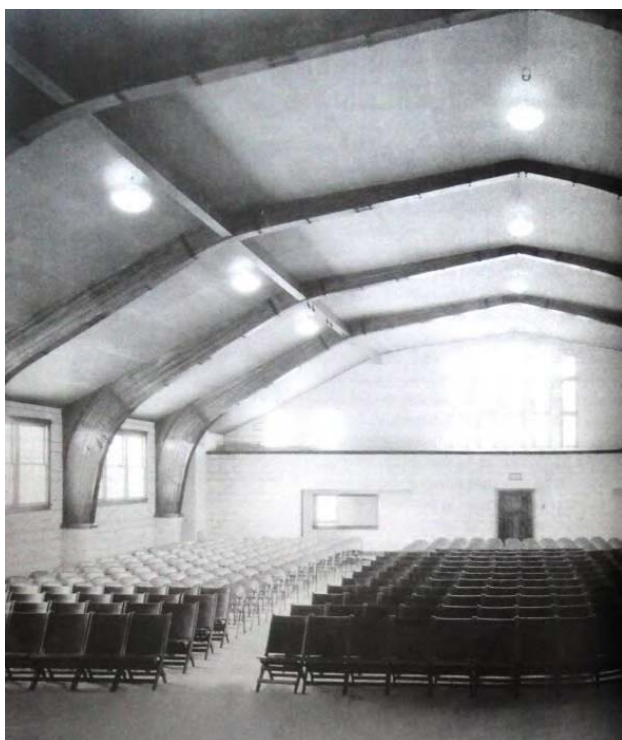
Figura 88: Vista interior do ginásio da Peshtigo High School, com estrutura em madeira laminada - Peshtigo, Wisconsin. Arquiteto Max Hanisch. Fonte: PRUDON, 2008, p.104.

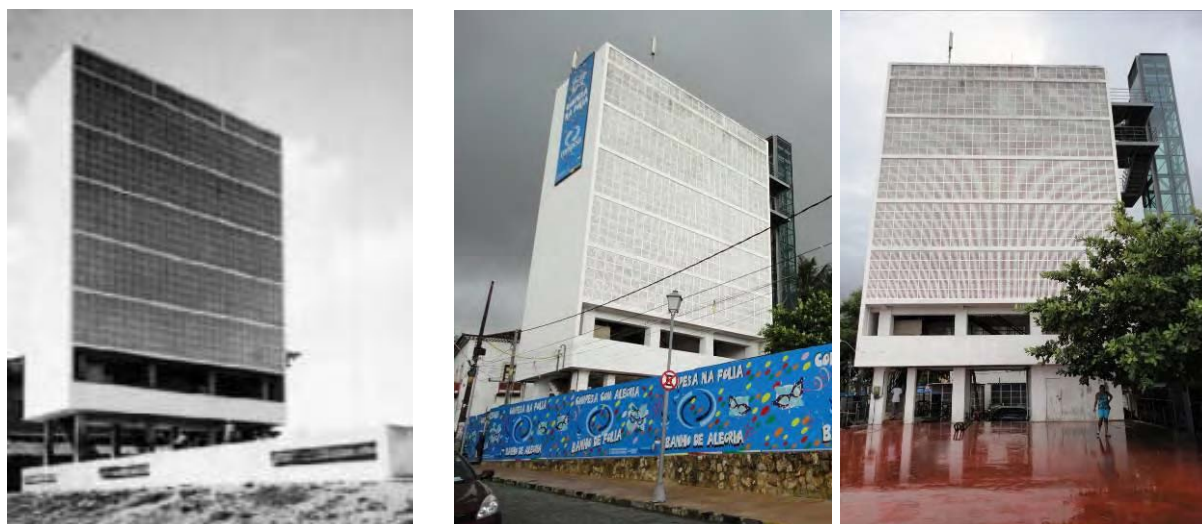
Figura 91: Caixa D'água de Olinda - Olinda, Pernambuco. Arquiteto Luis Nunes, projeto realizado em 1937 (Acervo do IPHAN). Fonte: L'AMOUR;CAMPELO, 2003, p.5.

Figuras 92,93: Caixa D'água de Olinda em 2011. Foto da autora.

Na recente intervenção, ainda em processo de finalização, para a restauração e adequação funcional da obra, apesar da possibilidade de reversão dessa solução ter sido levantada pelos autores do projeto, Ronaldo L'amour e Felipe Campelo, o recobrimento foi mantido em virtude dos custos adicionais que envolviam outras possíveis soluções <sup>4</sup> [Figuras 91, 92, 93] (L'AMOUR; CAMPELO, 2003).

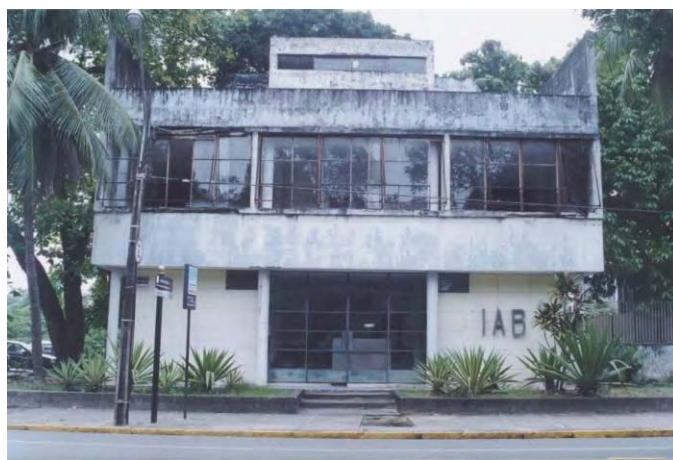
Figura 94: Pavilhão de Óbitos do Recife em 2005 (Arquivo equipe do IAB-PE). Fonte: Foto cedida pelo arquiteto Bruno Ferraz.

Esse foi o caso dos reparos realizados na intervenção do Pavilhão de Óbitos do Recife, concluída em 2002, sob a responsabilidade da equipe do IAB/PE. Alguns dos elementos estruturais em concreto armado apresentavam um significativo grau de oxidação e exposição das ferragens, e os danos, em todos os casos, foram sanados a partir do procedimento citado acima. [Figuras 94 a 98].

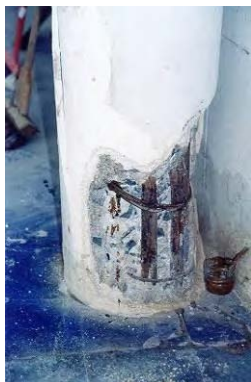
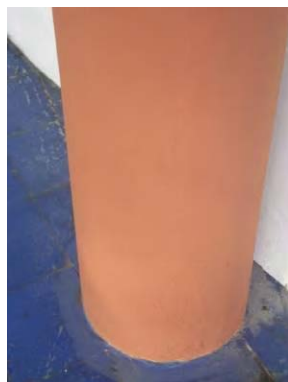
Figuras 95,96: Vistas do pilar de concreto, antes e depois da intervenção (Arquivo equipe do IAB-PE).  
Fonte: Fotos cedidas pelo arquiteto Bruno Ferraz.

Conforme Prudon (2008), independentemente da localização geográfica, os demais reparos típicos do concreto seguiram, em grande medida, o mesmo processo: as fissuras ou fraturas existentes no concreto resultante da armadura corroída são retiradas, a armadura é raspada das ferrugens e tratada, quando necessário tem suas barras parcialmente substituídas, e a superfície do concreto é remendada.

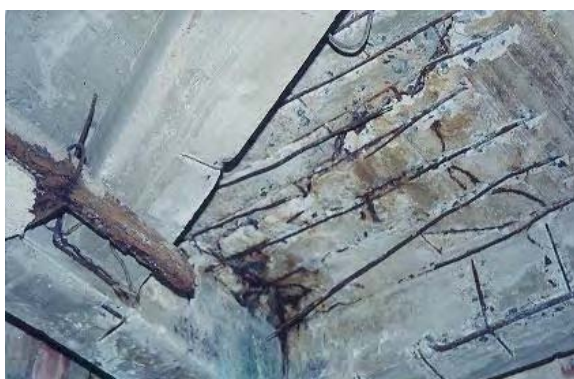
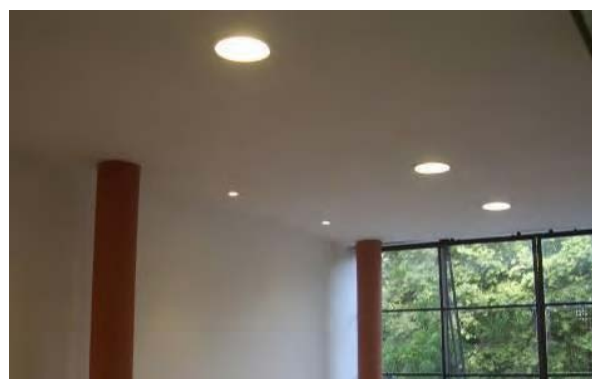
Figuras 97, 98: Vistas da laje de concreto antes da intervenção, e após a intervenção com os danos já corrigidos, e encoberta pelo forro de gesso proposto pela equipe de arquitetos (Arquivo equipe do IAB-PE).  
Fonte: Fotos cedidas pelo arquiteto Bruno Ferraz.

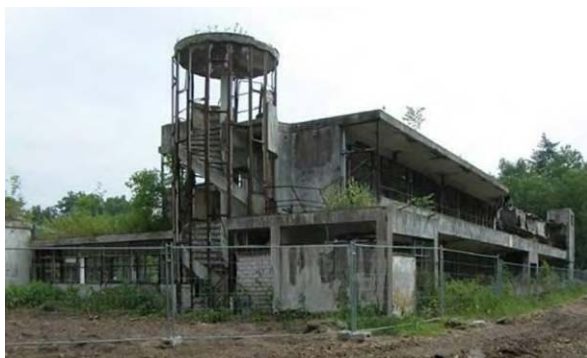
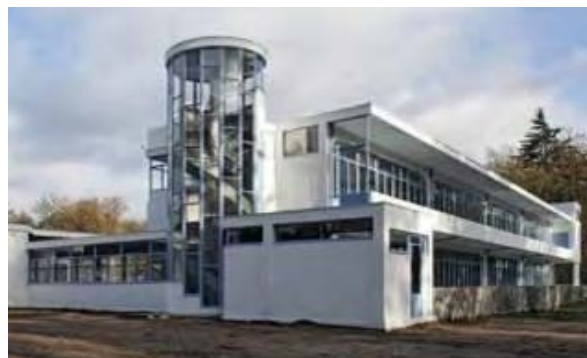
Figura 99: Sanatório Zonnestraal - Hilversum, Holanda. Arquitetos Jan Duiker e Bernard Bijvoet, obra executada em 1920-1928. Vista do estado de degradação a que chegou o edifício. Foto: Alan G. Brake. Disponível em: < [http://archpaper.com/uploads/zonnestraal\\_sanatorium\\_05.jpg](http://archpaper.com/uploads/zonnestraal_sanatorium_05.jpg) >. Acesso em: 12 mar. 2011. Figura 100: Vista do Sanatório Zonnestraal, no mesmo ângulo da anterior, após a intervenção. Disponível em: < <http://theurbaneearth.wordpress.com/2010/11/22/sanatorio-zonnestraal-hilversum-holanda/> >. Acesso em: 17 maio 2011.

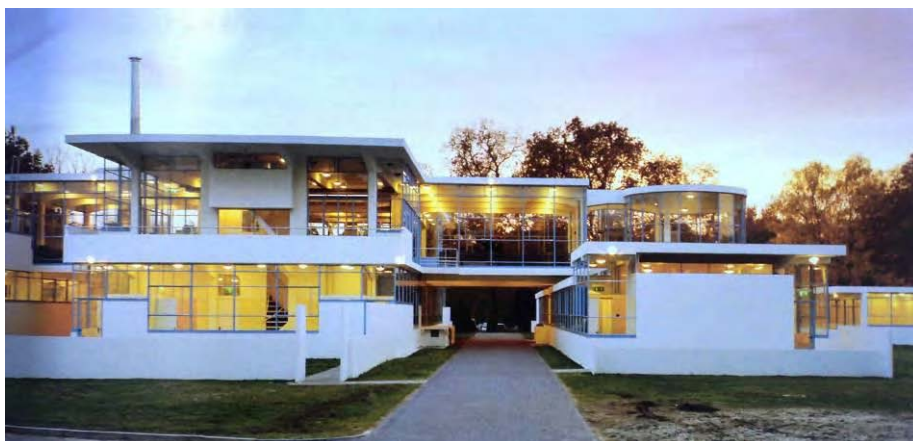
Figura 101: Vista geral do Sanatório Zonnestraal em 2008. Fonte: PRUDON, 2008.

Trata-se do caso do Sanatório Zonnestraal, concluído em 1928 em Hilversum, Holanda, projeto de Duiker e Bijvoet, elaborado para durar por 30 anos, tempo estimado para a cura da tuberculose. A estrutura original da obra era experimental e seus elementos trabalhavam no limite, sem nenhum excesso material, inclusive no recobrimento da armação de aço. O edifício passou por intervenção em 2003, para abrigar uma unidade de saúde. Essa intervenção era muito delicada devido à fragilidade inerente ao seu caráter experimental, e qualquer corrosão era extremamente prejudicial. O edifício apresentava um grau de comprometimento estrutural significativo, o que gerou várias dúvidas sobre a operação adequada para o restauro [Figura 99]. As alternativas eram reparar o concreto existente, ou reconstruir toda a estrutura. Reparar o concreto existente seria difícil, dado o grau de corrosão do aço e de fratura do concreto. Essa alternativa também exigiria uma significativa quantidade de reforço adicional e, provavelmente, um aumento na espessura da laje, modificando a imagem do edifício. Simplesmente reconstruir o concreto estrutural, além de levantar a questão da autenticidade material, também resultaria em uma laje mais espessa e, portanto, eliminaria uma das características mais notáveis da construção. Enquanto se aguarda uma decisão sobre a melhor abordagem, tentativas têm sido feitas para se interromper a carbonatação do concreto <sup>5</sup> [Figuras 100, 101].

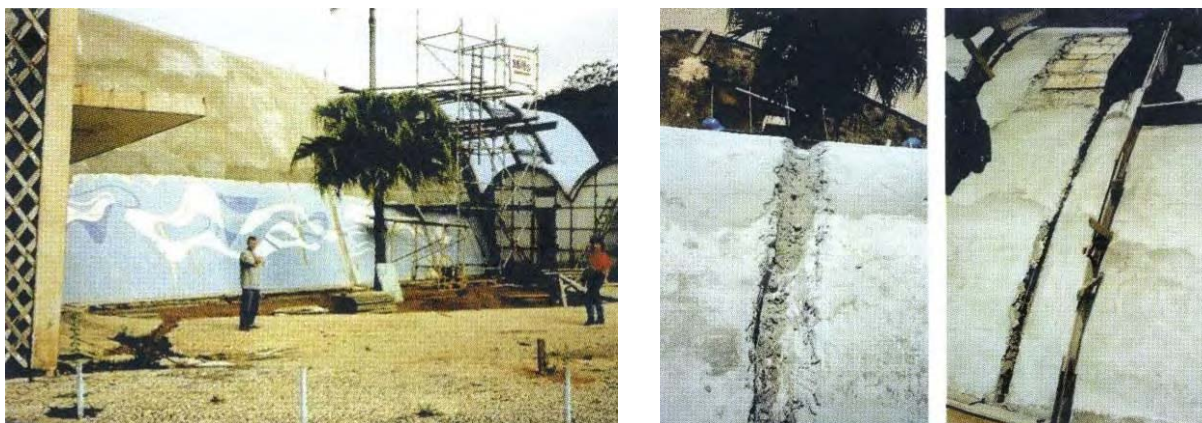
Figuras 103, 104, 105: Imagens das obras de recuperação da igreja em 1990 -1992. Na primeira foto, a retirada das pastilhas da nave central, nas duas últimas, a recuperação das juntas de dilatação (Arquivo IEPHA/MG). Fonte: CASTRO; FINGUERUT, 2006, p.21.

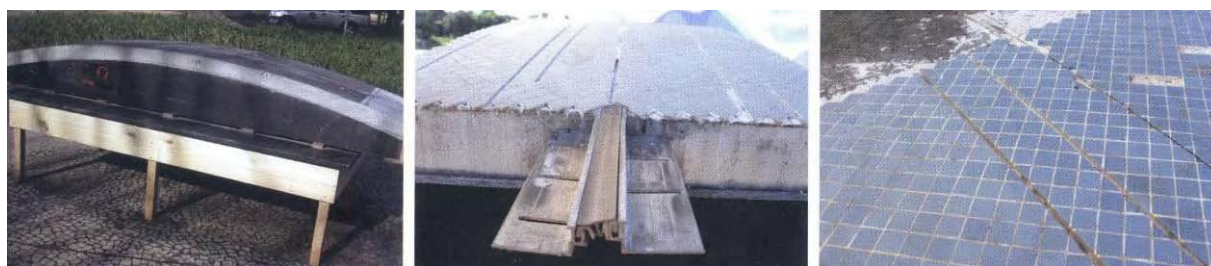
Figura 106: Protótipo para a realização de testes da fixação das juntas metálicas, escolha da impermeabilização e fixação e corte das novas pastilhas. Fonte: CASTRO; FINGUERUT, 2006, p.31.

Figuras 107, 108: Detalhes da fixação da junta metálica e do corte das pastilhas no protótipo. Fonte: CASTRO; FINGUERUT, 2006, p.31.

Para a recuperação da cobertura da nave foi executado um modelo em concreto, com a mesma curvatura da cobertura, em escala real, para testes das etapas de trabalho [Figuras 106, 107, 108]; o revestimento de pastilhas da parte superior da cobertura até o início dos desenhos dos painéis laterais foi retirado e, posteriormente, substituído por novo do mesmo fabricante do original [Figuras 109 a 112]; os materiais utilizados na regularização da superfície foram removidos e substituídos por um tipo de concreto elaborado com microcimento<sup>10</sup> [Figuras 113 a 116]; a terceira junta foi aberta e perfis de alumínio foram instalados nas três juntas para fixar o neoprene de preenchimento (permitindo a dilatação e impedindo o desprendimento das pastilhas) e foi realizada a impermeabilização da cobertura, com um composto de aditivo acrílico e cimento, moldado no local, inclusive sobre as juntas, para criar uma única camada impermeável e elástica, compatível com o trabalho de dilatação do concreto e do neoprene [Figuras 117, 118]; por fim, as pastilhas do mosaico passaram por uma limpeza e as peças que se perderam, ou foram substituídas por novas, com textura e cor o mais próximo possível das originais, ou pelo material original, que foi doado pelos herdeiros do ateliê do artista Paulo Werneck [Figura 119].

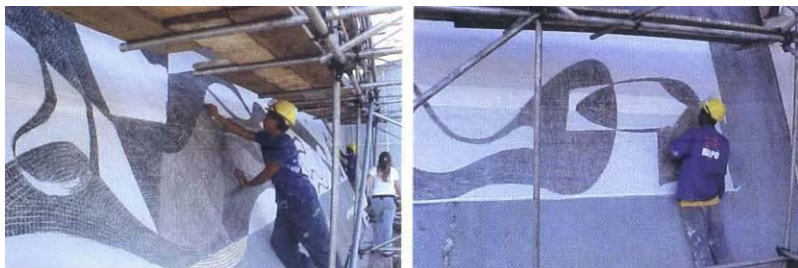
Figuras 109, 110: Mapeamento dos mosaicos laterais. Fonte: CASTRO; FINGUERUT, 2006, p.31.

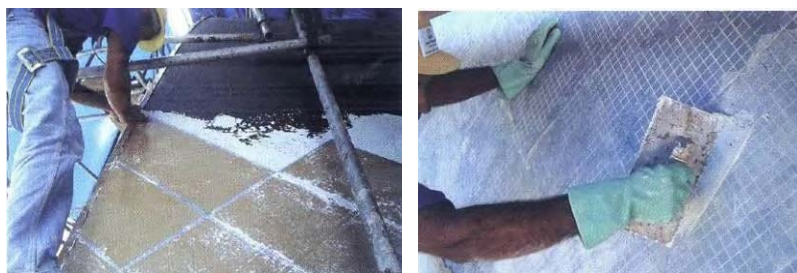
Figuras 111, 112: Assentamento e rejuntamento das novas pastilhas. Fonte: CASTRO; FINGUERUT, 2006, p.33.

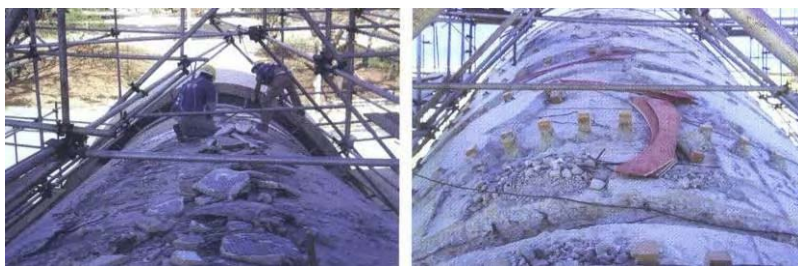
Figuras 113, 114: Demolição das camadas de nivelamento da cobertura da nave executadas na intervenção finalizada em 1992. Fonte: CASTRO; FINGUERUT, 2006, p.31.

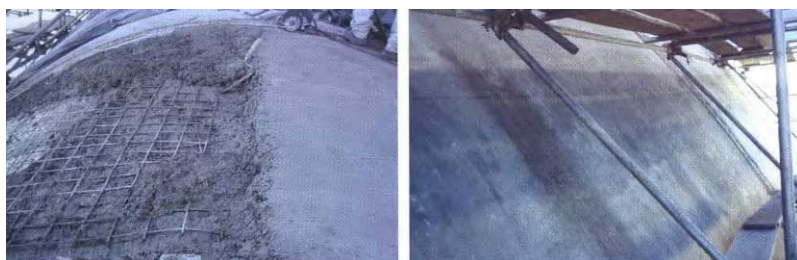
Figuras 115, 116: Reconstituição da cobertura com microcimento e aplicação de base cimentícia e cobertura da nave após a reconstituição e a regularização. Fonte: CASTRO; FINGUERUT, 2006, p.33.

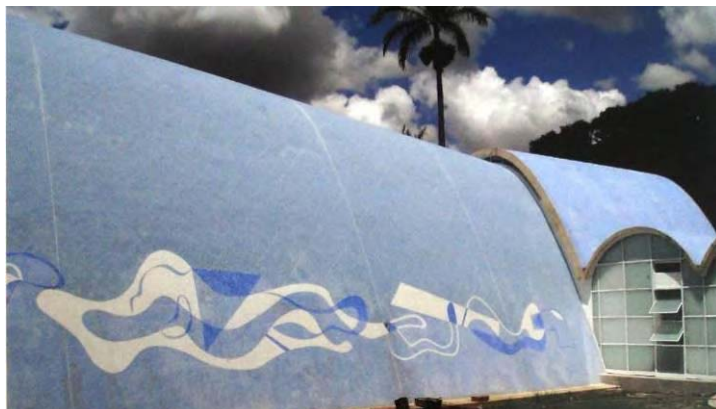
Figura 119: Obras concluídas em 2005, após o rejuntamento e a limpeza geral das pastilhas. Fonte: CASTRO; FINGUERUT, 2006, p.34.

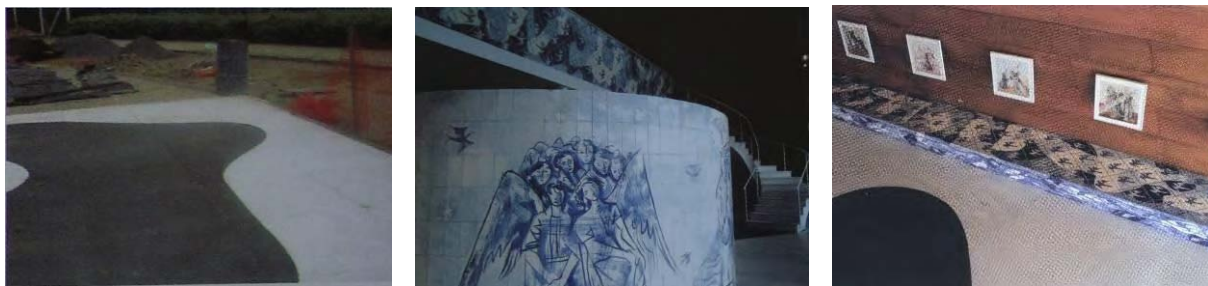
Figura 120: Restauração do piso em mármore branco e preto. Fonte: CASTRO; FINGUERUT, 2006, p.27

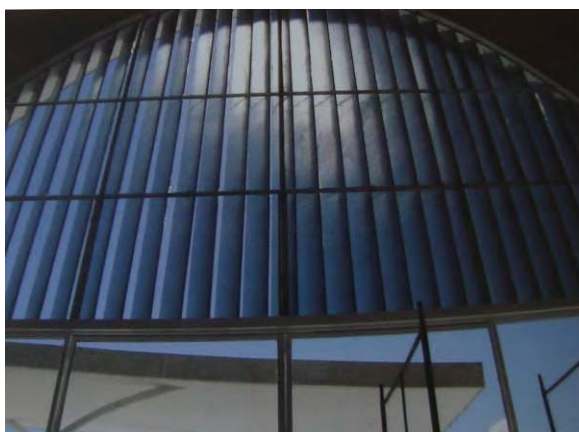
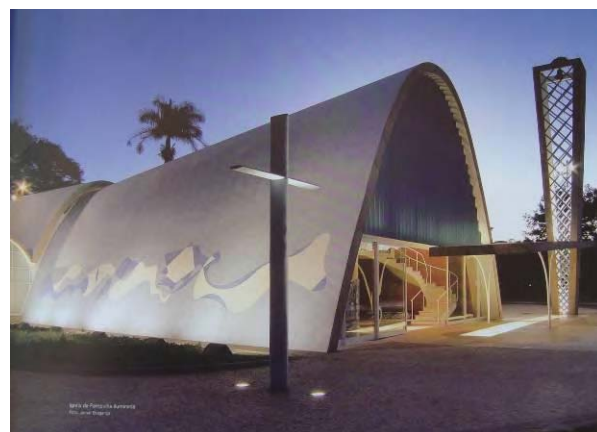
Figura 123: *Brise soleil* após a aplicação do *primer* e pintura. Fonte: CASTRO; FINGUERUT, 2006, p.36.

Figura 124: A igreja com o cruzeiro, o campanário e a marquise recuperados, e com o projeto luminotécnico executado. Fonte: CASTRO; FINGUERUT, 2006, p. 41.

A premissa do projeto de restauração da igreja foi o respeito máximo ao organismo arquitetônico original, de acordo com os preceitos da prática patrimonial consagrada. Além da recuperação e restauro da casca de concreto foram realizadas as seguintes operações: reposição das lacunas em pedra portuguesa; restauro dos pisos em mármore, da cantaria das fachadas e das obras de arte integradas [Figuras 120, 121, 122]; tratamento com pintura anti-corrosiva das esquadrias metálicas e substituição dos vidros e roldanas das portas; impermeabilização da laje da marquise e criação de mais um buzinode para drenagem das águas; aplicação de *primer* e de nova pintura à base de poliuretano no *brise soleil*, executado em estrutura metálica e placas de cimento-amianto [Figura 123]; recuperação das calhas e correção do direcionamento das águas; recuperação do cruzeiro com a substituição, tratamento e pintura das hastes de madeira e chapas de ferro comprometidas; recuperação das alvenarias internas e externas; adaptação dos sanitários, depósitos, e criação de uma copa para atender às novas demandas; recuperação da Capela do Santíssimo, incluindo seu mobiliário; substituição das treliças de madeira do campanário e recuperação das alvenarias e do granito. Além desses serviços, o novo projeto luminotécnico, elaborado para o exterior e interior da igreja pelo escritório LD Studio Projetos de Iluminação, foi executado [Figura 124]. Também foi realizada a recuperação dos jardins projetados por Burle Marx<sup>11</sup>, através do Escritório Burle Marx & Cia., que ampliou a área de intervenção para além do entorno imediato da Igreja, e implantou um sistema de irrigação automatizado, e executado novo projeto de sinalização interpretativa para toda a área da Pampulha, elaborado pelo escritório A&M/GPA&A - Fernando Maculan & Mariana Hardy [Figuras 125 a 128].

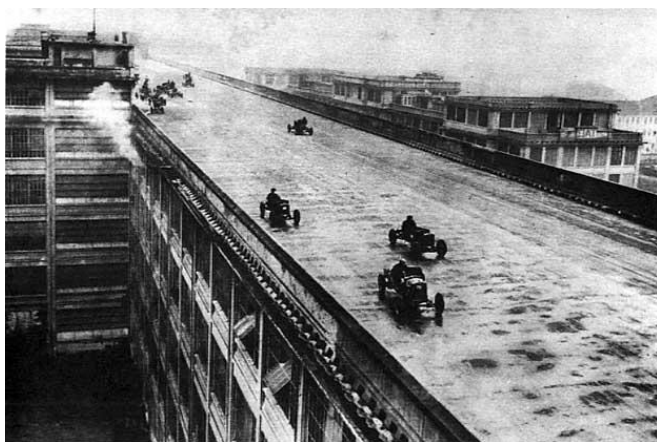
Figura 129: Fábrica Fiat Lingotto - Turim, Itália. Arquiteto Giacomo Mattè-Trucco, obra executada em 1914 - 1925. Disponível em: <<http://blogsportbrasil.blogspot.com/archive.html>>. Acesso em: 20 maio 2011.

Na primeira, a esquadria original é totalmente substituída por outra com novo desenho, como é o caso da Fábrica Fiat Lingotto, projeto de Giacomo Mattè Trucco, concluída em 1925, na cidade de Turim, Itália, cuja intervenção foi realizada pelo escritório de Renzo Piano, entre os anos de 1990 e 2000. Segundo o autor, as grandes janelas de aço originais haviam sido severamente corroídas e todo o sistema foi removido. A nova esquadria teve menos subdivisões que a antiga e incluiu vidros isolantes, seu aspecto “evoca o projeto original, sem duplicá-lo exatamente” [Figuras: 129, 130, 131] (PRUDON, 2008, p.122,123).

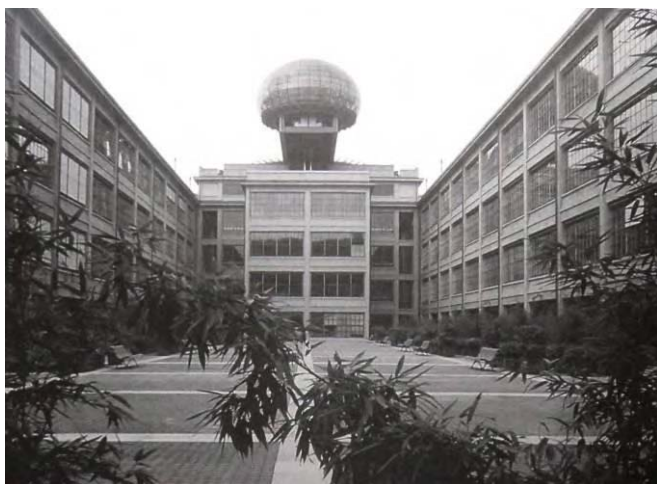
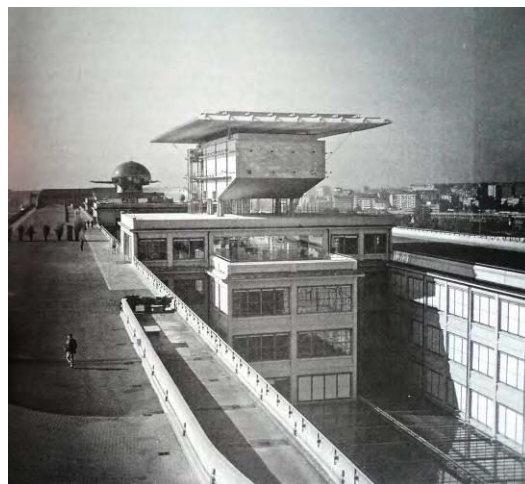
Figuras 130, 131: Vistas dos pátios internos da Fábrica Fiat Lingotto, após a intervenção. Fonte: PRUDON, 2008, p. 458, 459.

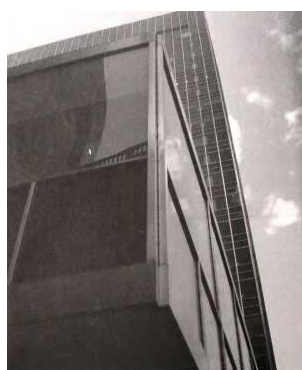
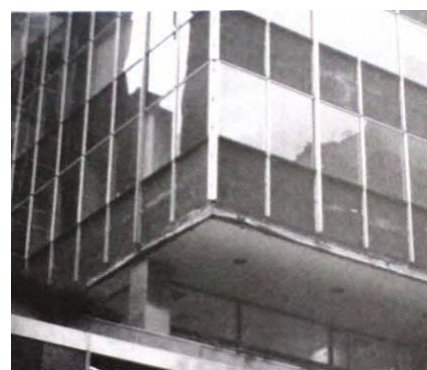
Figuras 133, 134: Vistas de detalhes da fachada-cortina após a intervenção. Fonte: PRUDON, 2008, p. 489.

Owings & Merrill,<sup>12</sup> no edifício Lever House em Nova Iorque, Estados Unidos, projeto de Gordon Bunshaft concluído em 1952. A fachada-cortina apresentava uma situação sistêmica de corrosão do aço e quebra do vidro, justificando, segundo o autor, sua substituição integral por um novo sistema assemelhado ao anterior tanto quanto possível [Figuras: 132 a 136].

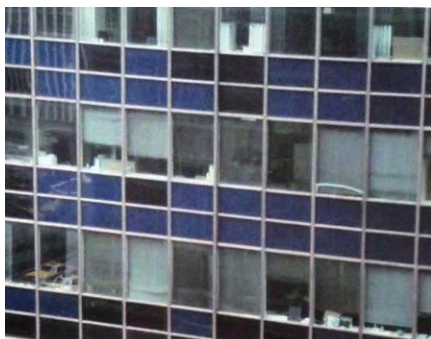
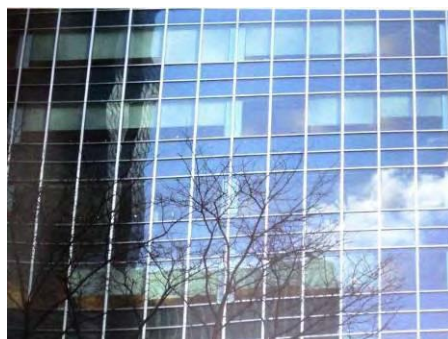
Figuras 135, 136: Vistas da fachada-cortina original e da executada, com vidro reflexivo, na intervenção. Fonte: PRUDON, 2008.

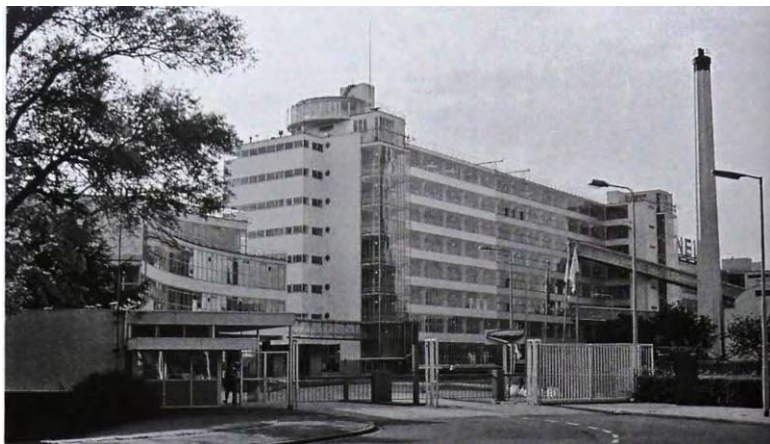
Figura 137: Vista geral da Fábrica Van Nelle, após a intervenção - Roterdã, Holanda. Arquiteto Brinkman & van der Vlugt, obra executada em 1925-1931. Fonte: PRUDON, 2008, p. 464.

Por último, estão os casos em que o sistema é encontrado em razoável estado de preservação, possibilitando a restauração no local, combinada com a substituição de algumas peças. A intervenção realizada no início dos anos 2000 na Fábrica Van Nelle em Roterdã, Holanda, projetada por Brinkman & van der Vlugt e construída entre 1925-1931, oferece uma solução interessante, na qual a fachada-cortina original, em aço e com janelas pivotantes, é restaurada e em alternativa à colocação de vidros isolantes, um segundo sistema independente de vidro é introduzido, e a operação das janelas

integrada ao gerenciamento global de energia da construção [Figuras 137, 138] (PRUDON 2008, p.123).

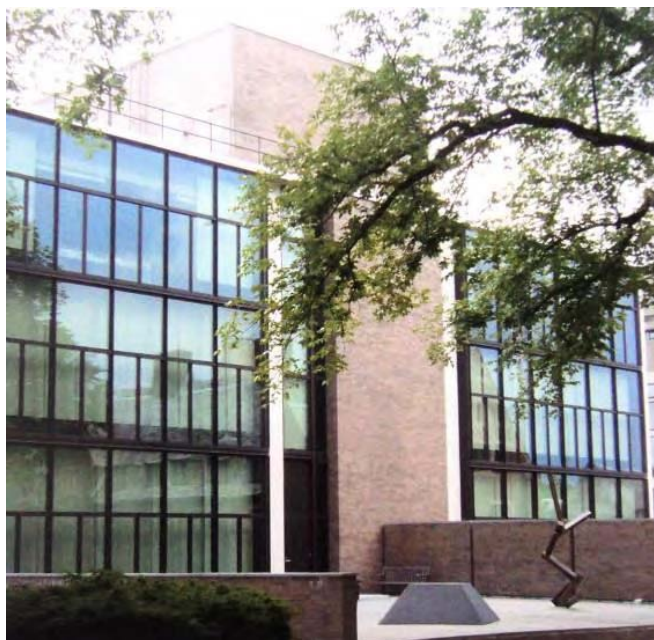
Figura 139: Vista exterior da Yale University Art Center, New Haven - Connecticut. Arquiteto Louis Kahn, obra executada em 1951-1953. Fonte: PRUDON, 2008.

Universidade de Yale em Connecticut, Estados Unidos, projetado por Louis Kahn, concluído em 1953, cuja intervenção de responsabilidade do escritório Polshek Partnership Architects foi finalizada em 2007 [Figuras 139]. As intervenções tomaram como justificativa a “intenção do projeto” e buscaram aproximar os novos sistemas do seu ideal.

These results were defended based on the belief that the original architects would have selected the newer systems and materials had they been available to them [...]. In the redesign of the curtain wall [Yale University Art Center], the original carbon steel sections were replaced with a new aluminum window system with proper thermal breaks, thus making improvements in the performance characteristics of the window wall as Kahn would undoubtedly have done (PRUDON, p.125).<sup>13</sup>
