# PATRIMÔNIO ARQUITETÔNICO MODERNO: DO DEBATE ÀS INTERVENÇÕES

**PATRIMÔNIO ARQUITETÔNICO MODERNO:  
DO DEBATE ÀS INTERVENÇÕES**

Dissertação apresentada ao Programa de Pós-Graduação em Arquitetura e Urbanismo da Universidade Federal da Paraíba – PPGAU UFPB, para obtenção do título de Mestre em Arquitetura e Urbanismo.

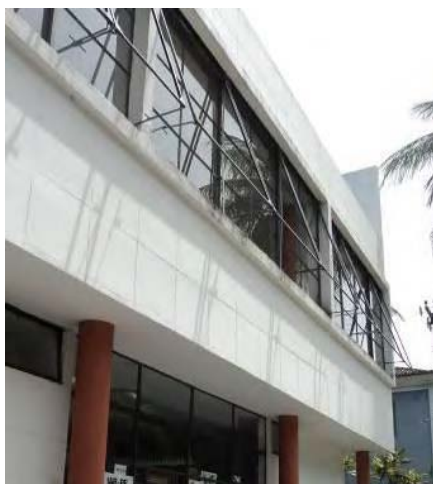
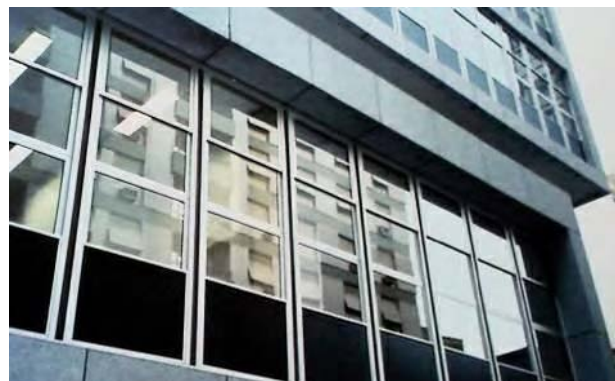
Figura 140: Imagem da janela em aço carbono do Pavilhão de Óbitos do Recife após a substituição. A esquadria contava ainda com uma proteção solar em estrutura metálica e régua de madeira que degradaram. A reprodução dessa proteção a partir das suas partes remanescentes, pretendida pela equipe de restauro, ainda não foi realizada. Foto da autora.

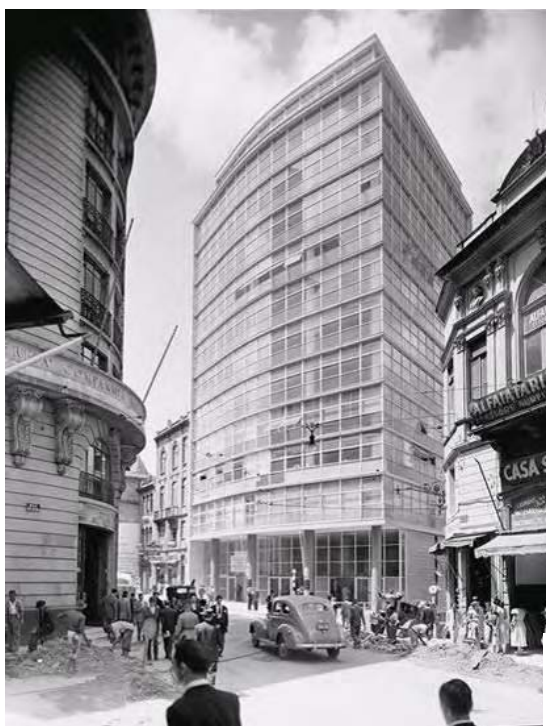
Figura 142: Edifício Paulista - São Paulo. Arquiteto Rino Levi, obra executada em 1940 -1950. Fonte: ANELLI; FERREIRA; ROSSIGNOLO. 2006.

Ainda no que se refere às intervenções nacionais, também é interessante citar o caso do Edifício Paulista<sup>23</sup>, projeto de Rino Levi executado em 1947 em São Paulo e tombado pelo Conselho Municipal de Preservação do Patrimônio Histórico, Cultural e Ambiental da Cidade de São Paulo – COMPRESP [Figura 142]. Nesse edifício, a vedação do saguão do Banco Paulista do Comércio, localizado no pavimento térreo, constituída por painéis de blocos de vidro cancelado, intercalados por esquadrias móveis de aço e vidro liso, apresentava uma série de danos (ANELLI; FERREIRA; ROSSIGNOLO, 2006).

De acordo com a equipe, os pilares do edifício são recuados dos planos das fachadas, conforme previsto no projeto de Rino Levi, criando pequenos balanços na laje onde são apoiados, no térreo, os planos de vedação em painéis de blocos de vidro e esquadrias de aço e vidro, e nos pavimentos superiores, as vedações em esquadrias do mesmo material [Figuras 143, 144]. Para a estruturação dos painéis são utilizados vergalhões de aço embutidos nas juntas verticais e horizontais dos blocos de vidro, vinculados às lajes de concreto armado [Figuras 145, 146].

De acordo com o relatório técnico, as fissuras e posterior ruptura dos blocos de vidro resultam do “deslocamento descendente da laje superior em função do encurtamento dos pilares por retração e fluência”, gerando “um carregamento excepcional no painel, não previsto em projeto” (ANELLI; FERREIRA; ROSSIGNOLO, 2006, p.19). Associado a isso, a junta existente entre os blocos de vidro e a laje superior, prevista no projeto original, mas não especificada devidamente, foi executada com material à base de betume ou asfalto sem capacidade de absorver as deformações [Figuras: 147, 148].

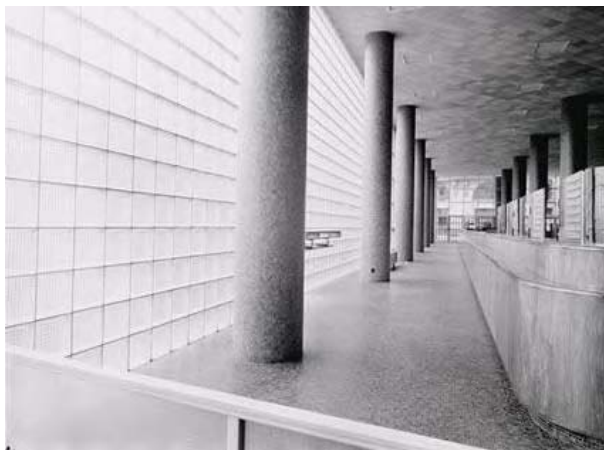
Figura 143: Imagem do saguão do Banco Paulista, com o painel de blocos de vidro no plano da fachada, e os pilares recuados. Fonte: ANELLI; FERREIRA; ROSSIGNOLO. 2006.

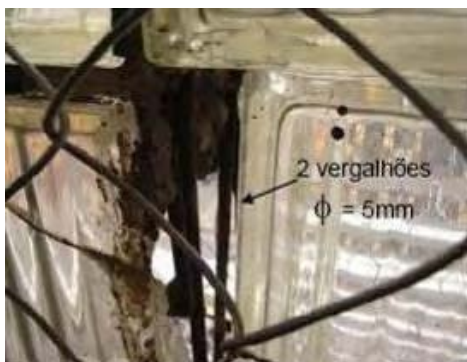
Figuras: 145, 146: Imagens dos blocos de vidro originais. Em detalhe, os vergalhões utilizados para estruturar os painéis. Fonte: ANELLI; FERREIRA; ROSSIGNOLO. 2006.

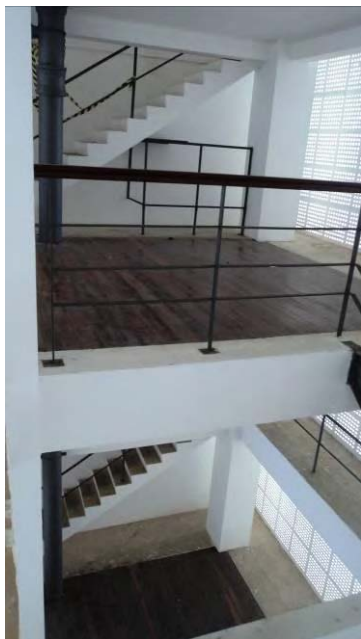
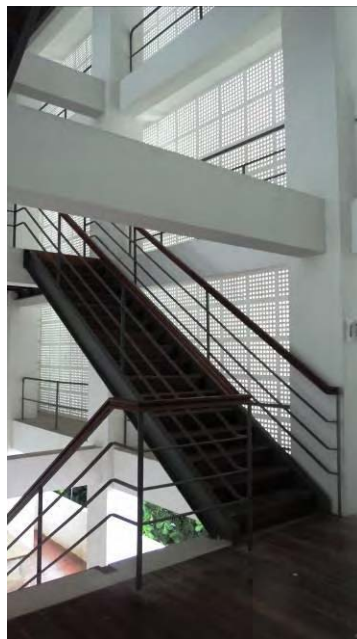
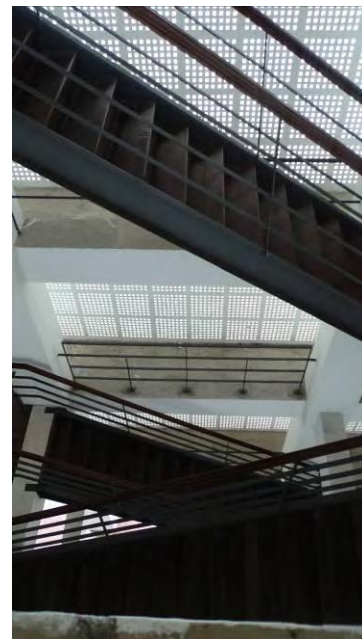
Figuras 171, 172, 173: Imagens do espaço interno com as antigas escadas de serviço e passarelas em concreto e as novas escadas e mezaninos intercalados, em estrutura metálica e madeira. Olinda, 2011. Fotos da autora.

“a apreciação das vistas do Sítio Histórico fragmentadas pelos panos de combogós”  
[Figuras: 170 a 173] (L'AMOUR; CAMPELO, 2003, p.8).

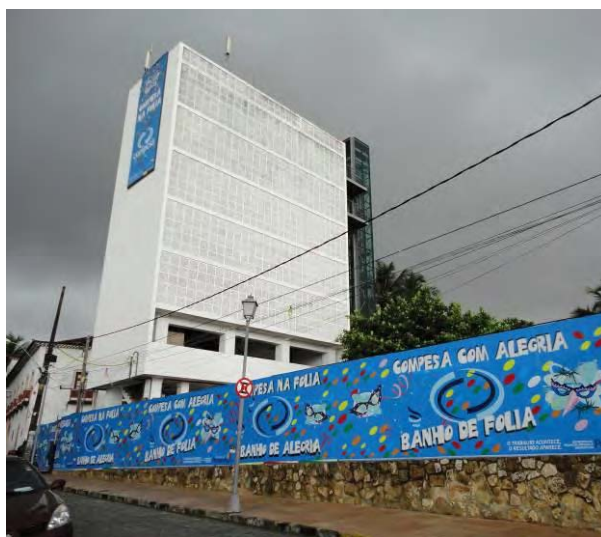
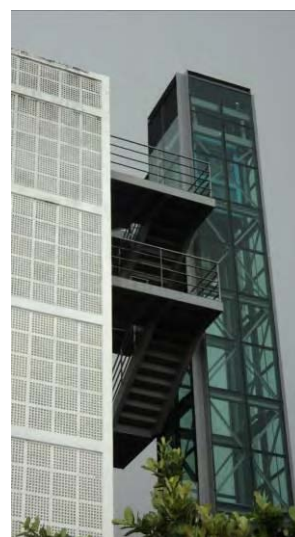
Figuras 174, 175: Imagens do edifício com a inserção da caixa de elevador junto à empena cega voltada para o Horto Del Rey. Olinda, 2011. Fotos da autora.

O outro percurso proposto é feito através de um elevador panorâmico, localizado estrategicamente atrás da edificação, junto à empena cega voltada para o Horto Del Rey, de maneira a “minimizar o impacto da sua vista desde o largo da Sé, ao mesmo tempo em que descortina as perspectivas para o horto”, antes obstruídas, estendendo a função do mirante ao próprio percurso (L'AMOUR; CAMPELO, 2003, p.8). São previstas duas paradas para o elevador, uma no térreo e outra no próprio mirante [Figuras: 174 a 178].

O princípio da distinguibilidade das intervenções é adotado claramente em toda a obra, os materiais como madeira, ferro e vidro, são utilizados “em contraposição ao concreto e à argamassa empregados na concepção original”: a caixa de elevador em estrutura metálica tem fechamento em vidro, e as escadas internas e mezaninos, também em estrutura metálica, têm seus pisos executados em madeira (L'AMOUR; CAMPELO, 2003, p.9).

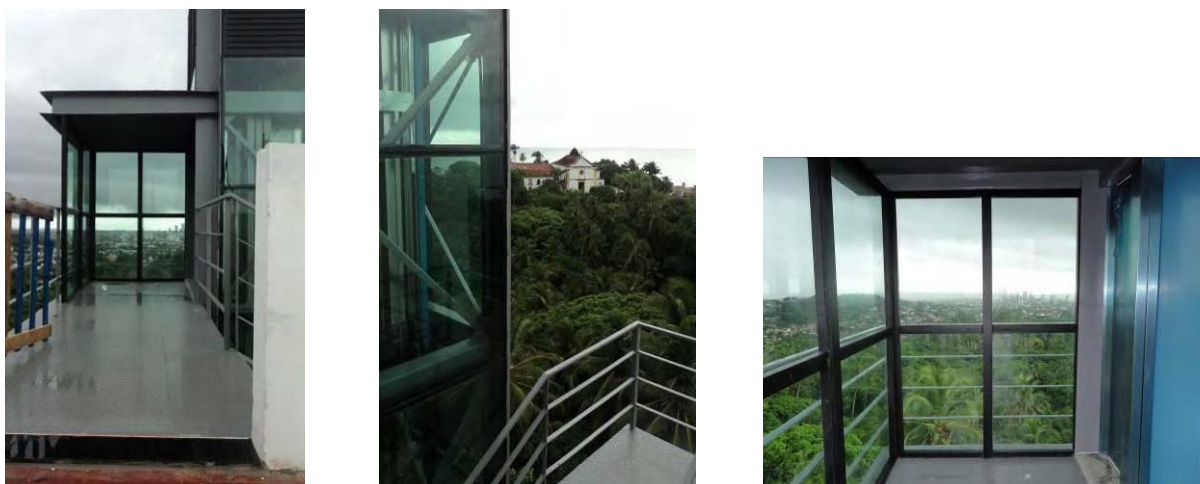
Figuras 176, 177, 178: Imagens do elevador panorâmico com visão para o Horto Del Rey. Olinda, 2011. Fotos da autora (176 e 177) e de Marcela Dimenstein (178).

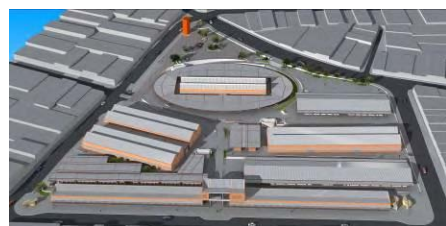
Perspectiva da intervenção  
(Arquivo dos autores do projeto de intervenção)

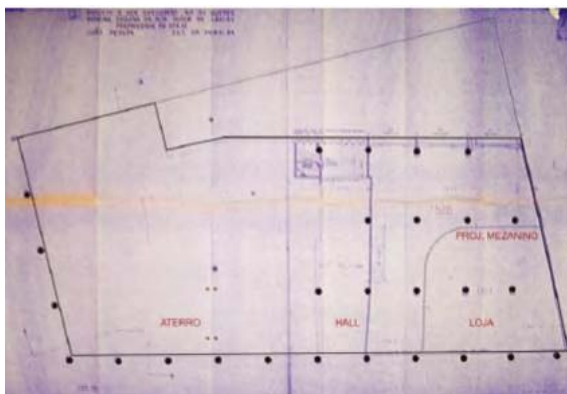
PLANTA BAIXA SUBSOLO N

Cópia do original

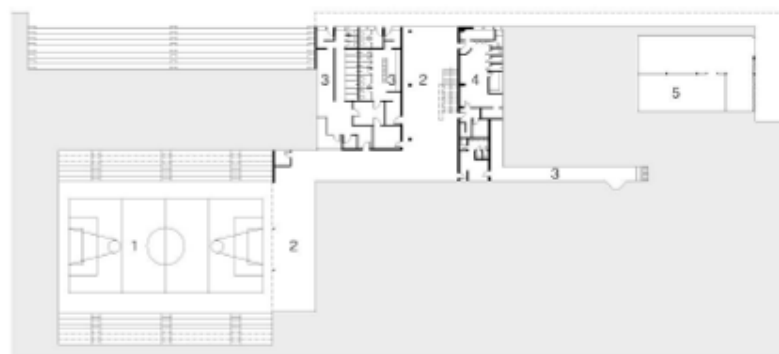
Planta Baixa/Subsolo  
0 2 5 10

Redesenho do levantamento (levantamento de Walter Grilo)

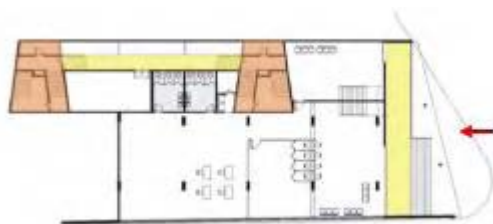
PLANTA BAIXA TÉRREO N

Redesenho das plantas originais

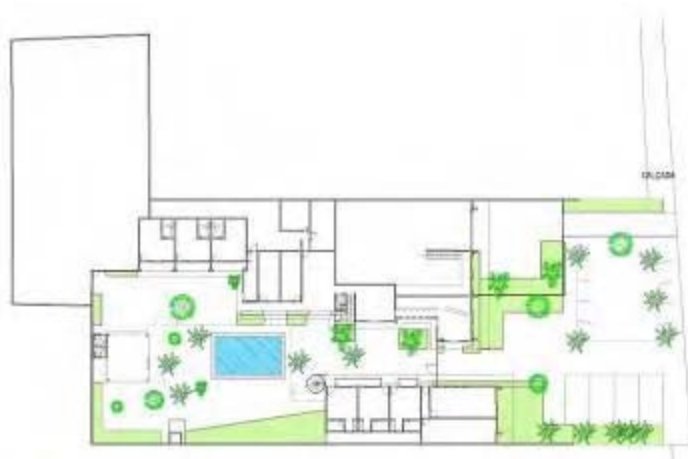
0 5 15 PLANTA BAIXA TÉRREO N

Levantamento

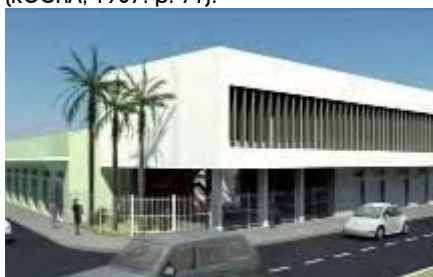
Perspectiva da intervenção  
(Arquivo dos autores do projeto de intervenção).

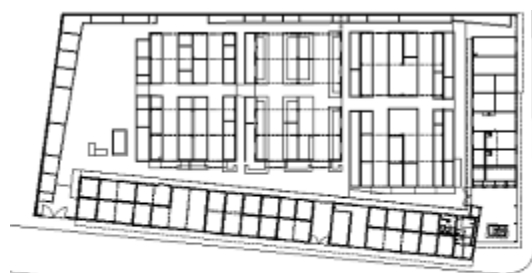
PLANTA BAIXA TÉRREO N  
Levantamento

Redesenho do levantamento e intervenção (Marcela Dimenstein)

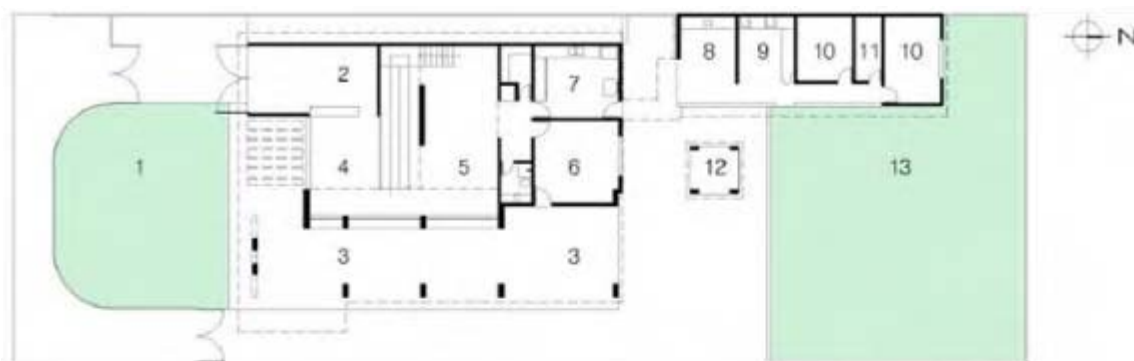
Planta Baixa/Térreo

Levantamento

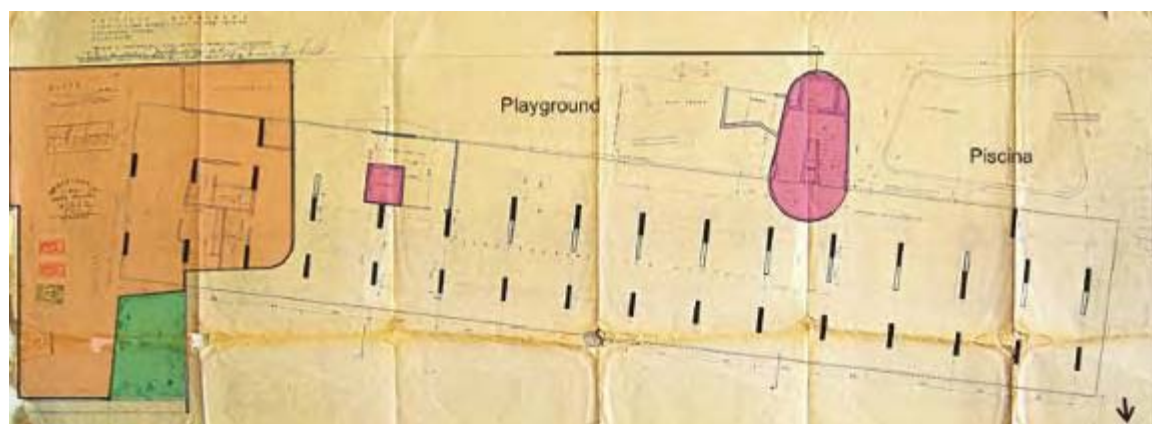
PLANTA BAIXA TÉRREO

Redesenho do original

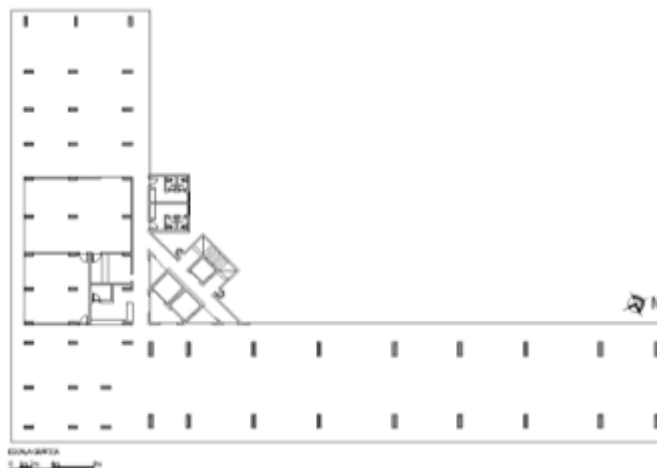
PLANTA BAIXA TÉRREO  
(pilotis)

Redesenho do original

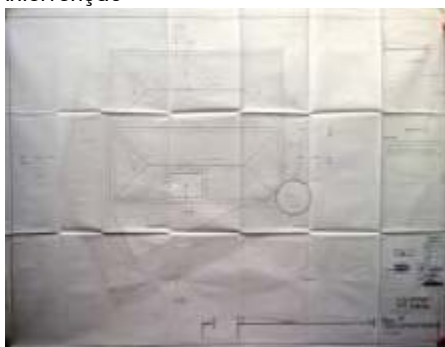
PLANTA DE COBERTA

## Intervenção
