**PROGRAMA DE PÓS-GRADUAÇÃO EM ENGENHARIA URBANA E  
AMBIENTAL  
– MESTRADO –**

**AVALIAÇÃO DAS CONDIÇÕES HIDROMORFOLÓGICAS DO  
RIACHO GUARAÍRA - PB PELO MÉTODO BÁVARO**

*Dissertação de Mestrado apresentada à Universidade Federal da Paraíba  
para obtenção do grau de Mestre*

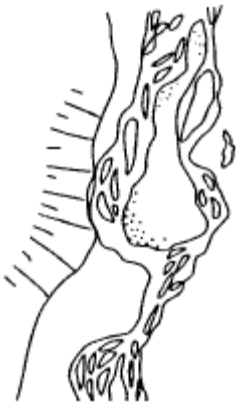
| Tipo do Rio | Forma | Características |
|---|---|---|
| Ramificado | | Variabilidade do regime fluvial e a carga de sedimentos transportada pelo rio, tanto em volume, quanto em granulometria;<br>Margens não definidas claramente. |

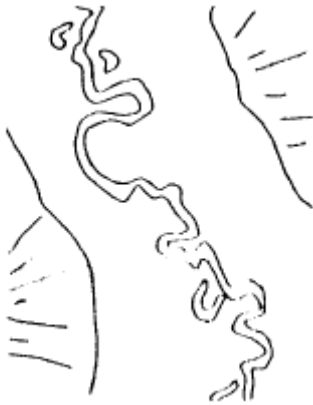
| Tipo do Rio | Forma | Características |
|---|---|---|
| Meândrico | | Distribuição irregular da velocidade de escoamento;<br>Largura e profundidade variável;<br>Florestas e várzeas;<br>A instabilidade do leito do rio através de constante erosão e sedimentação. |

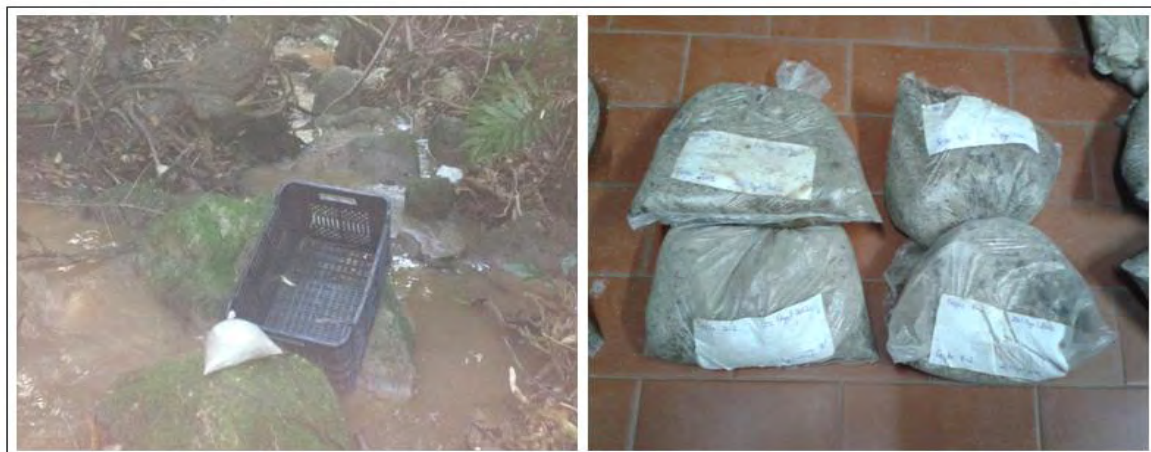
As coletas das amostras de solos são realizadas juntamente com o preenchimento da ficha de cadastro e com a utilização de sacos plásticos no início e na metade de cada trecho, ou seja, a cada 50m e são etiquetadas numeradas de forma sequencial (Figura 19).

Figura 19 – Amostras de solo (Foto: Alexandre Ferreira da Silva, 2012).

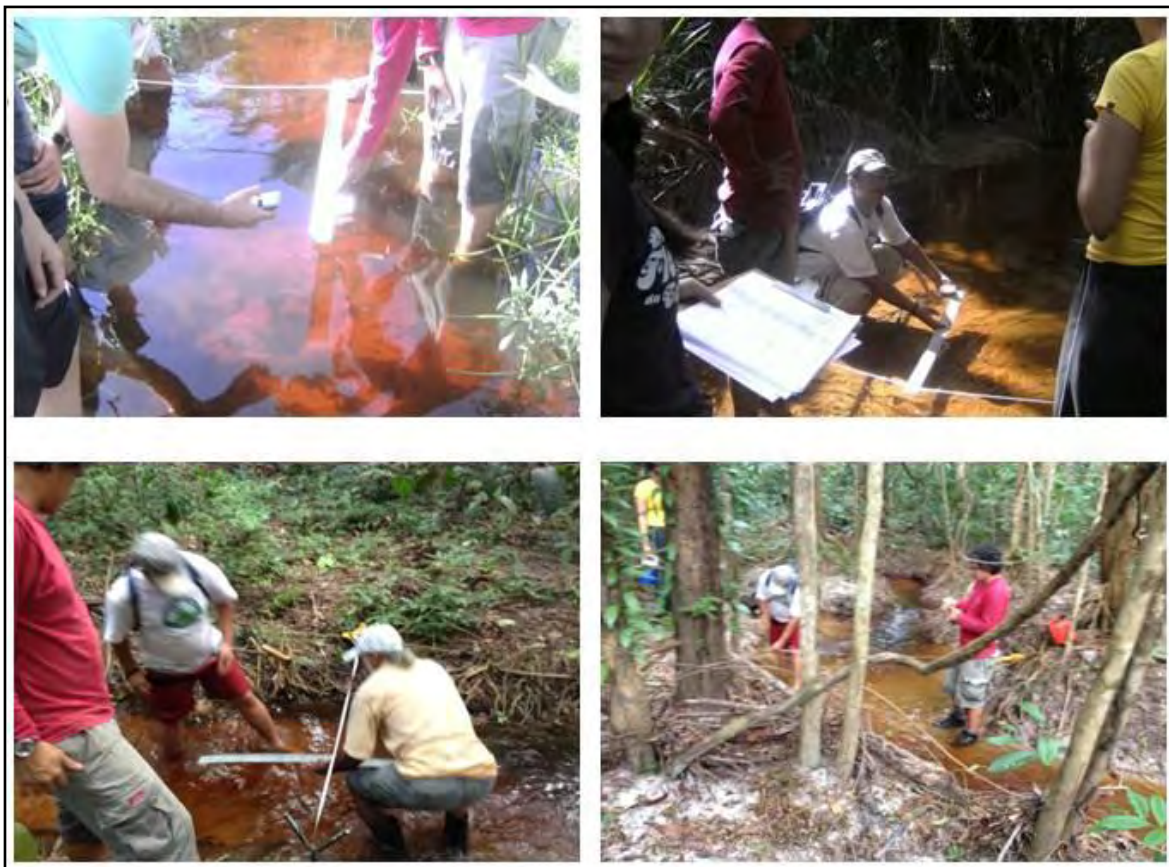
na Figura 22. De acordo com o método Bávaro, a medição de vazão deve ser realizada no período de estiagem do ano hidrológico. Segundo AESA (2009), na Paraíba o período de estiagem começa a partir do final de Agosto e vai até o fim de Dezembro.

Figura 22 – Medição de vazão (Foto: Alexandre Ferreira da Silva, 2012).

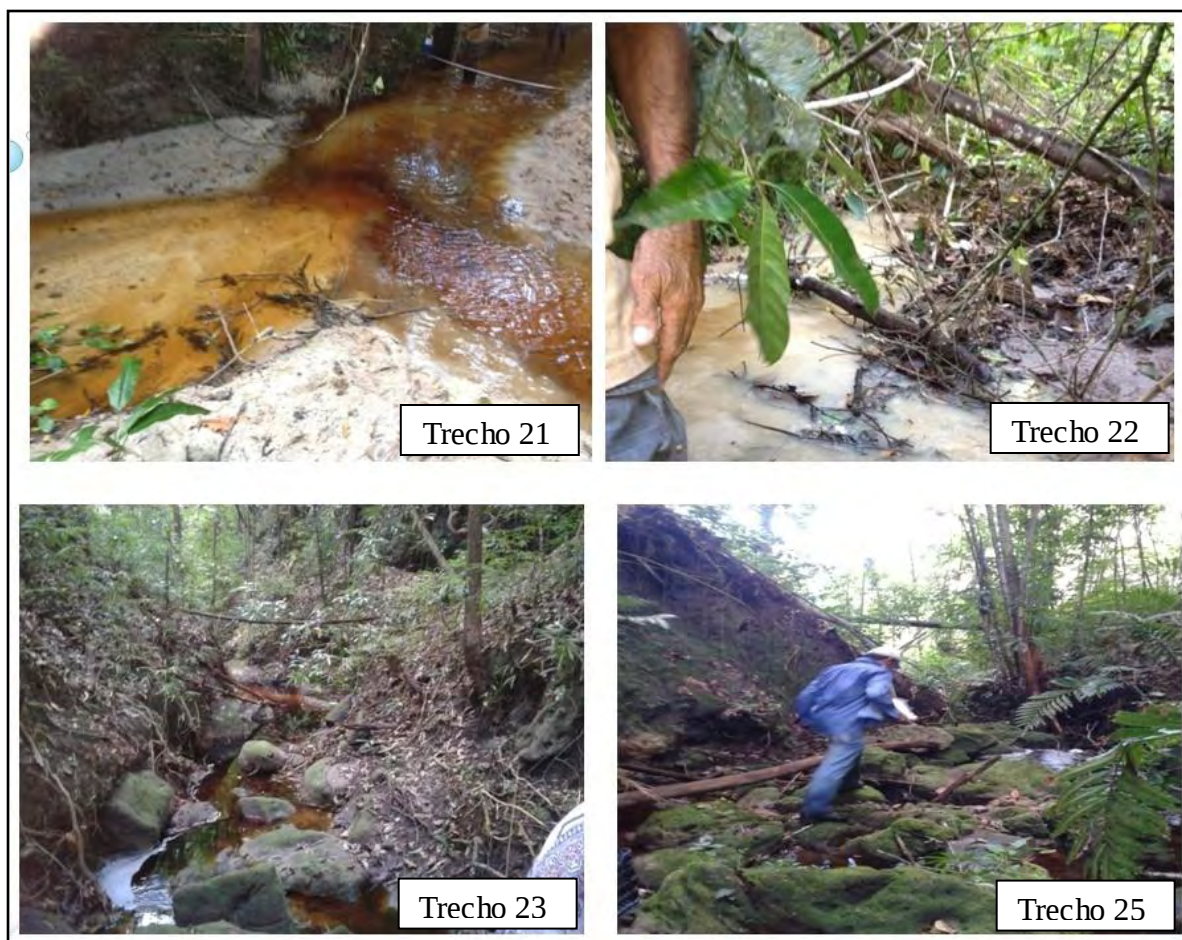
A diferença dos trechos 24 e 25, em relação aos três últimos trechos anteriores, é a maior presença de material mineral no substrato do riacho, tais como: arenito, pedras, seixos (cascalhos grossos) e cascalho fino, como também, uma diminuição na presença de areia e o não aparecimento de argila. Essa característica segue até a nascente da ramificação esquerda do riacho (Figura 28).

Figura 28 - Características dos trechos de 21 a 25 (Foto: Alexandre Ferreira da Silva, 2012).

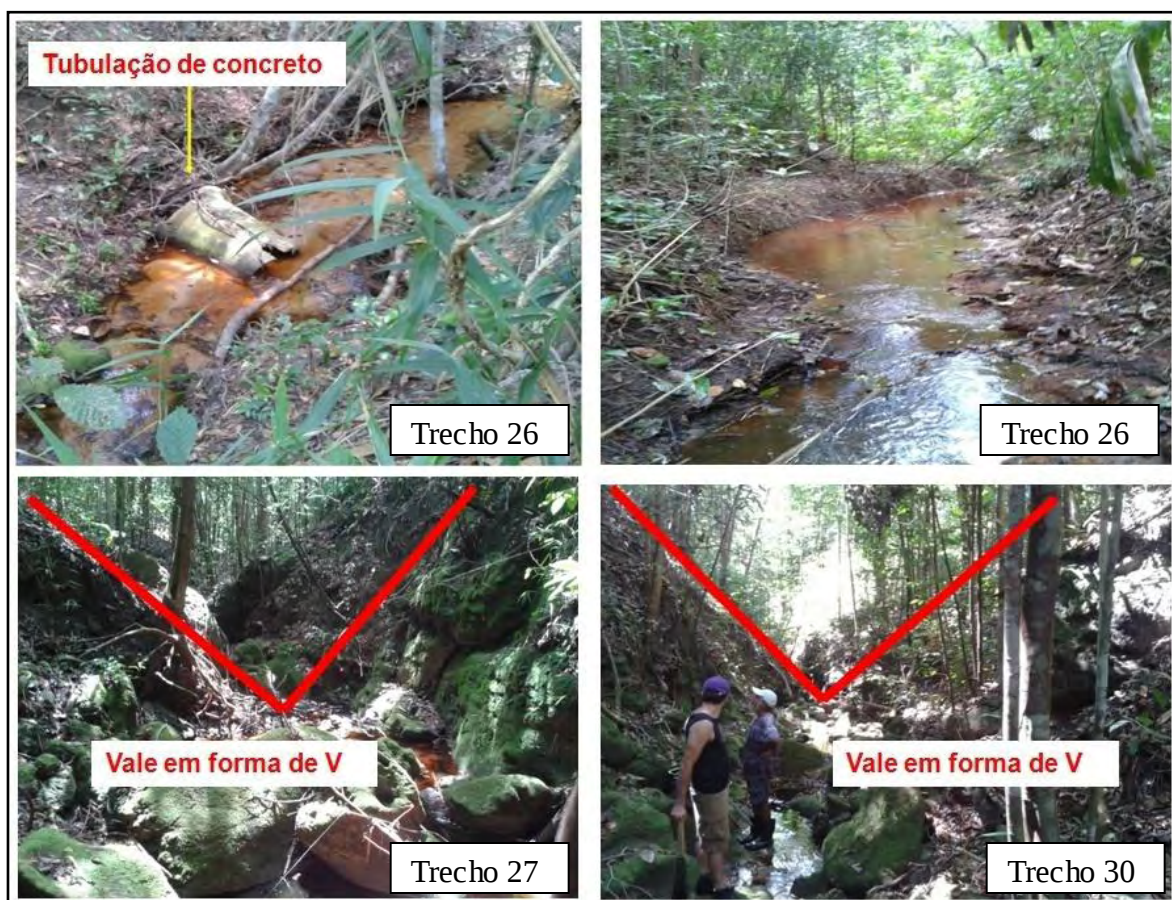
A diferença no trecho 30 é a vegetação segue a mesma característica, contudo ao final do trecho a vegetação fecha completamente a passagem, impedindo a progressão para o próximo trecho. A deposição aumentou muito em relação aos trechos anteriores.

Figura 29 - Características dos trechos de 26 a 30 (Foto: Alexandre Ferreira da Silva, 2012).
