Universidade Federal da Paraíba
Centro de Tecnologia
Programa de Pós-Graduação em Engenharia Urbana
- MESTRADO -

UMA ANÁLISE DAS TRANSFORMAÇÕES FÍSICAS NO EQUIPAMENTO URBANO
DE COMÉRCIO DE ALIMENTOS:
O caso do Mercado Público Central de João Pessoa/PB

Dissertação de Mestrado apresentada à Universidade Federal da Paraíba
Para obtenção de grau de Mestre

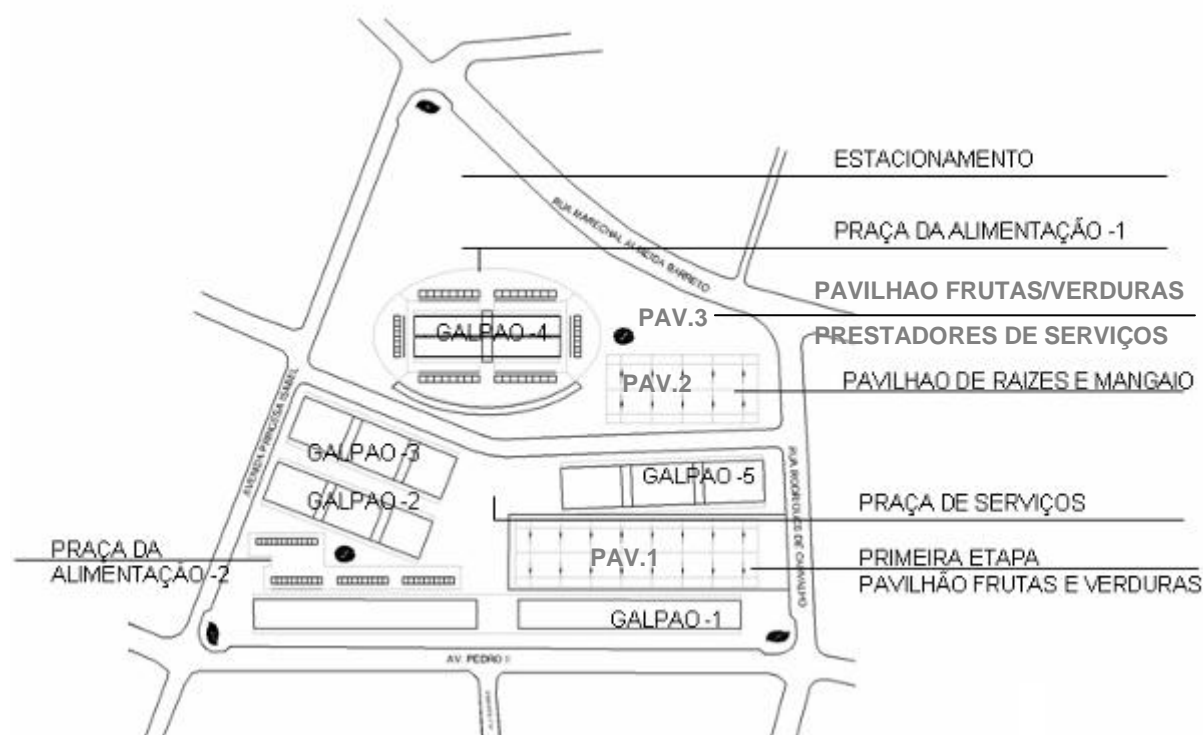
Figura 11 - Implantação geral Mercado Central

- liberar ruas internas do mercado;
- disciplinar atividades em espaços adequados;
- valorizar e recuperar os edifícios originais de reconhecido valor histórico e patrimonial;
- edificar novos pavilhões para abrigar o comércio de produtos de hortifruticultura em geral;
- duas praças de alimentação;
- uma praça de serviços;
- reestruturar passeios internos, adequando todo o espaço às normas de acessibilidade;
- reordenar áreas destinadas a estacionamento, carga e descarga e praça de táxi e
- gradil de proteção no entorno do mercado.

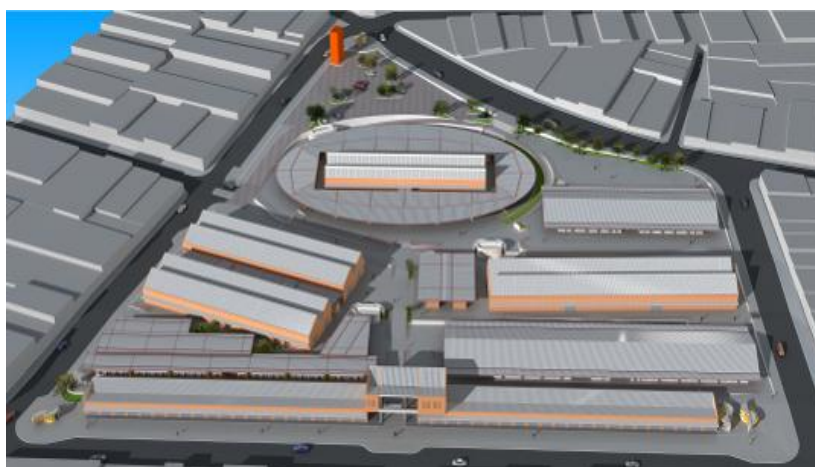
A obra em andamento propõe o seu ordenamento em pavilhões – que ao contrário dos galpões existentes são cobertos, mas abertos. A idéia é criar um grande abrigo, contudo guardando algumas semelhanças com a organização espacial das feiras-livres.

Figura 14 - Perspectiva do Mercado Central
Fonte: Prefeitura Municipal de João Pessoa, 2006.

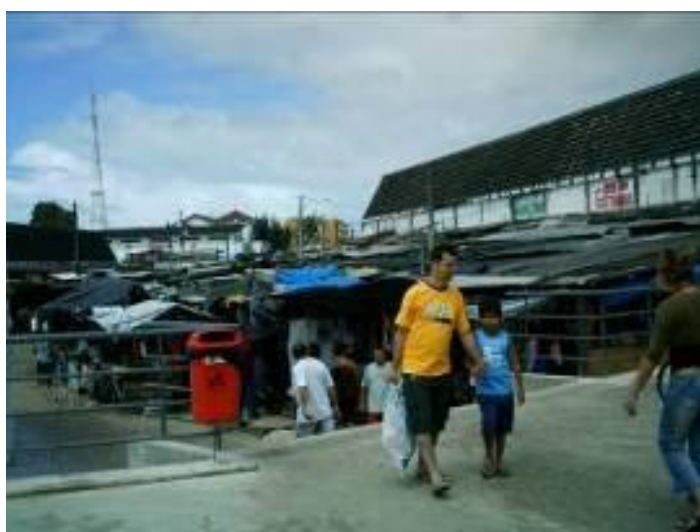
Figura 20 - Acesso ao pavilhão de raízes (F1)

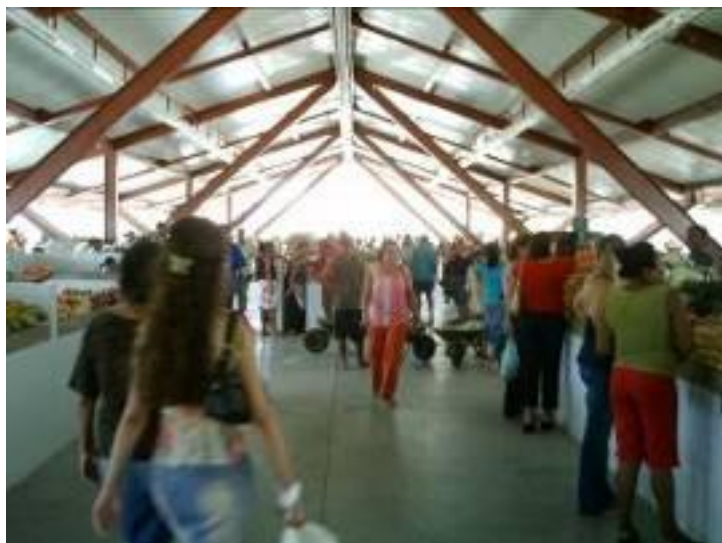
Figura 21 – Pavilhão de hortifrutigranjeiros (F2)

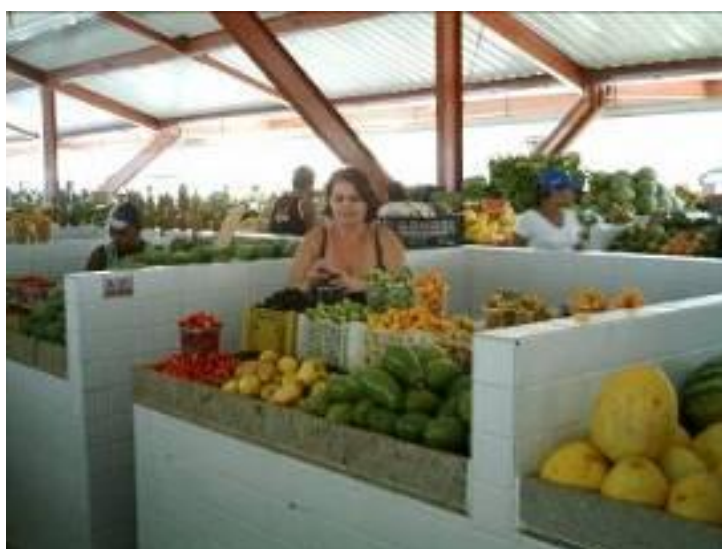
A exposição adequada dos produtos hortifrutigranjeiros comercializados, ilustrada na Figura 22 transmite a sensação de limpeza e higiene. No mesmo sentido, a figura 24 apresenta o novo banheiro coletivo, contrastando com o antigo (Figura 23), ambiente com aparência de sujo e mal cuidado.

Figura 22 - Box de hortifrutigranjeiros (F3)

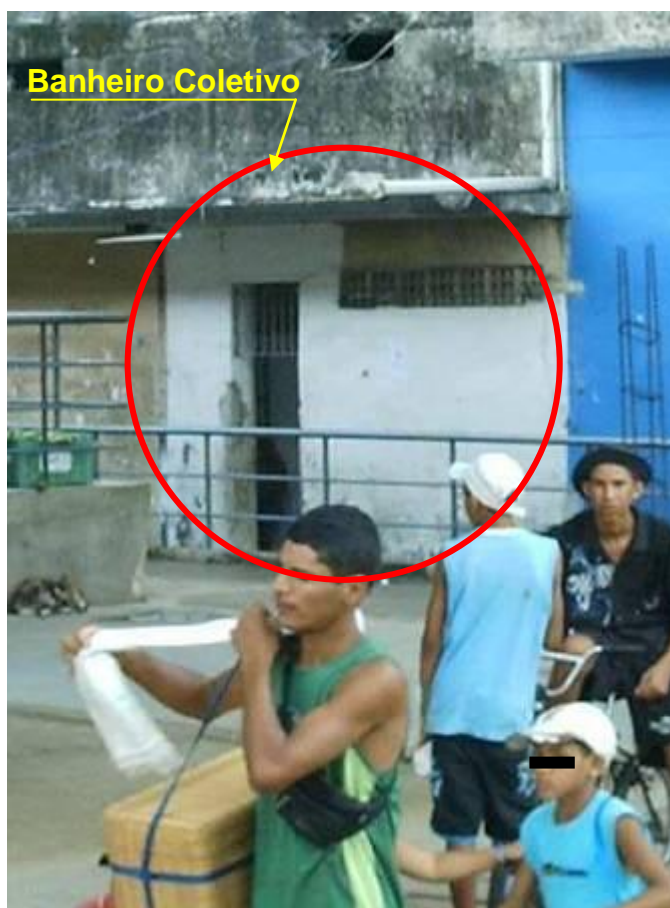
Figura 23 – Antigo banheiro coletivo (F4)

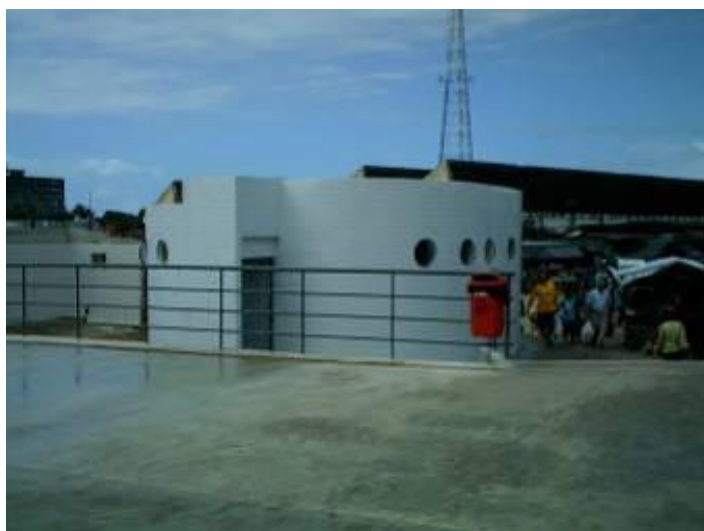
Figura 24 - Novo banheiro coletivo (F5)

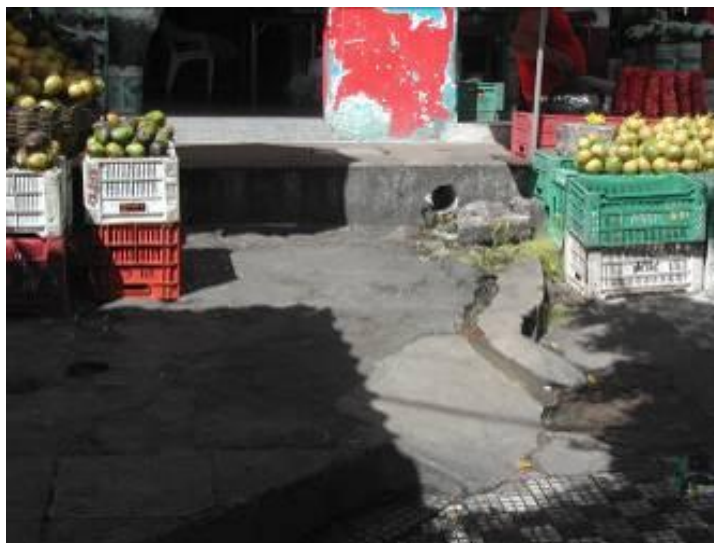
Com essa visão, se verificou que antes da intervenção da reforma, o Mercado Central apresentava vários pavimentos com rachaduras, esgotos a céu aberto e acúmulos de lixo no chão, entre outros obstáculos, dividindo espaço com as cestas de alimentos expostos a venda, como ilustram as Figuras 25 e 26.

Figura 25 - Av. D. Pedro II – Ambiente desconfortável, Pavimento quebrado, esgoto ao céu aberto dividindo espaço com alimentos, obstáculo que impede a caminhada (F6)

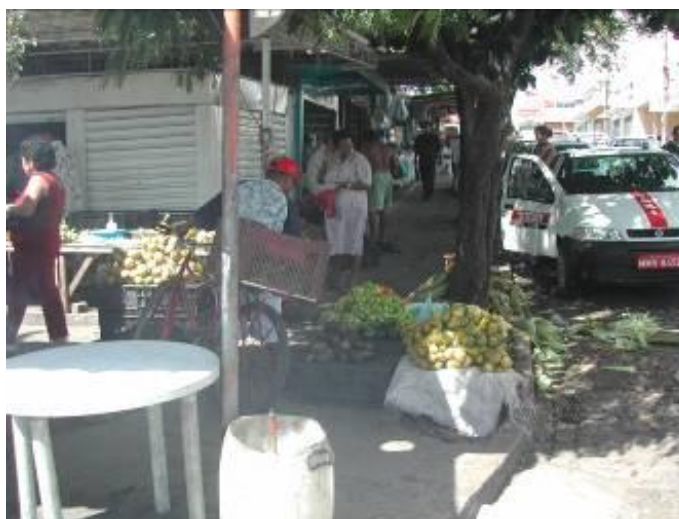
Figura 26 - Rua Rodrigues de Carvalho – ambiente desconfortável (F7)

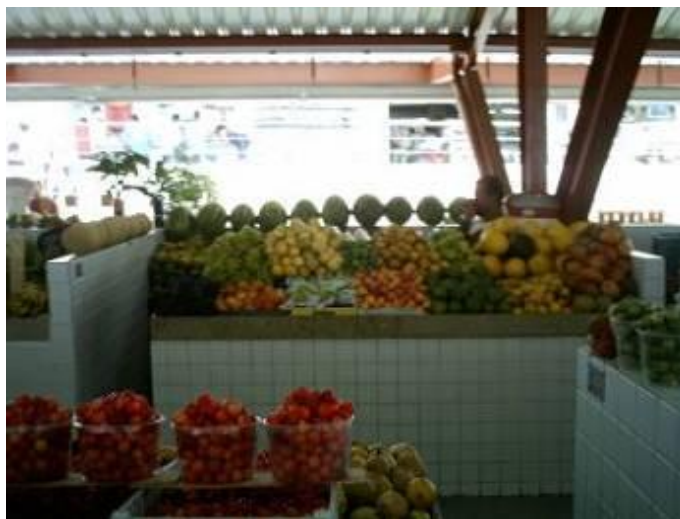
Após a intervenção de reforma, o Mercado Central passou a comercializar seus produtos hortifrutigranjeiros em locais apropriados, em boxes cobertos e revestidos em cerâmicas, como se observa pelas Figuras 27 e 28.

Figura 27 - Rua Princesa Isabel com Av. Pedro II – Boxes hortifrutigranjeiros - ambiente confortável com exposição adequada, limpeza, organização (F8)

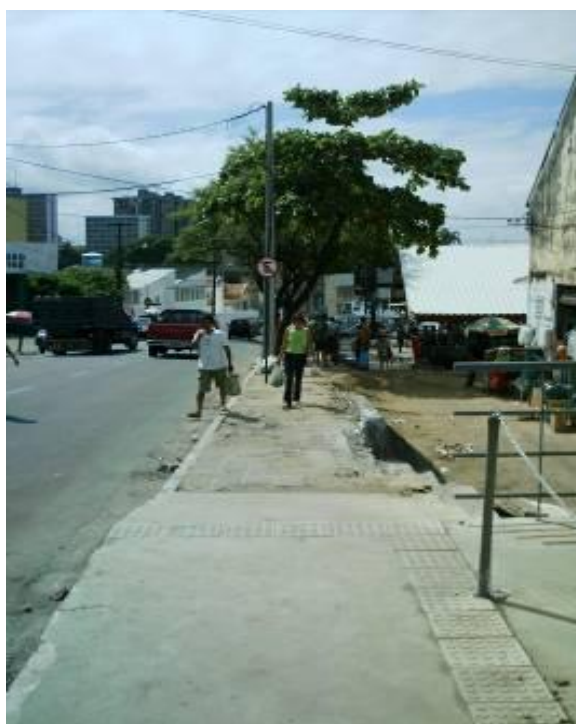
Figura 30 - Rua Rodrigues de Carvalho – Pedestre usando a via de rolamento (F11)
Fonte: Pesquisa de Campo, Agosto de 2006.

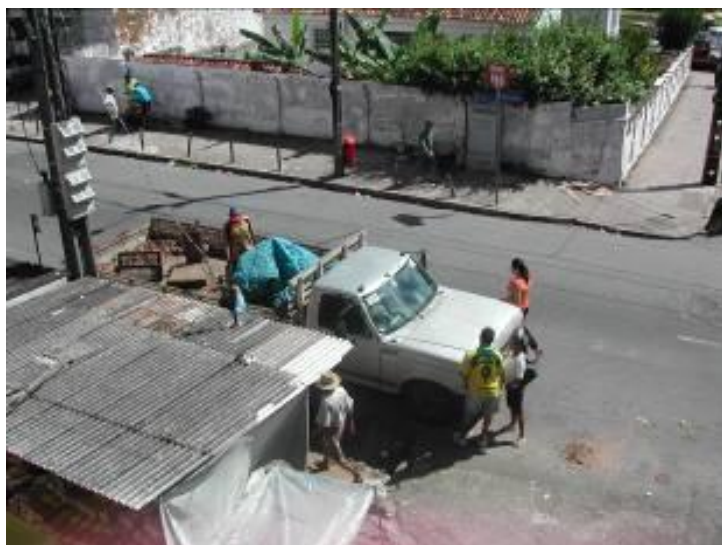
Figura 34 - Av. Pedro II - Falta de segurança, carga e descarga em local inadequado (F15)

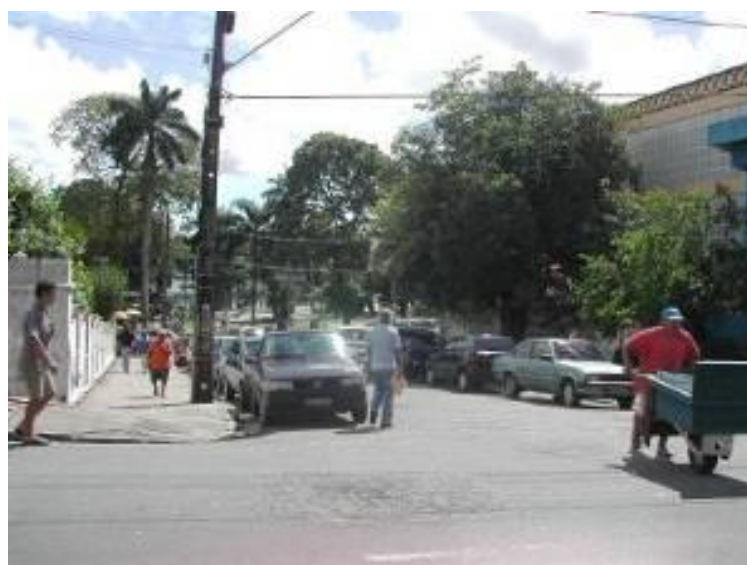
Figura 35 - Via de acesso a Av. Pedro II pela lagoa, área de risco e conflito entre pedestre e veículo (F21)

A reforma do MC procurou minimizar os problemas de segurança, retirando as barracas das calçadas, bem como outros obstáculos que dificultem o passeio dos pedestres, recuperando pavimentos, executando redes de esgotos e galerias pluviais, fechando ruas ou alterando o fluxo de veículos nestas. A figura 36 ilustra uma das ruas interditadas para veículos, atualmente com uso exclusivo para pedestres.

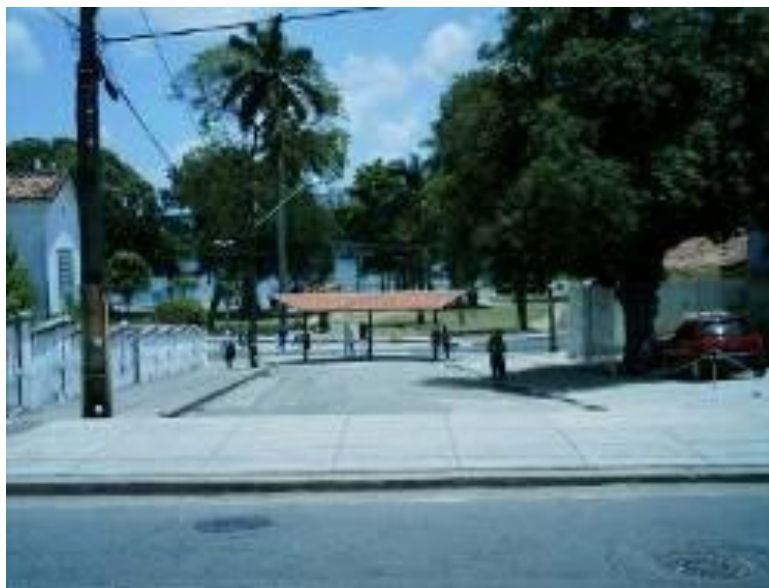
Figura 36 – Após 1 ano e 3 meses - Via de acesso a Av. Pedro II pela lagoa, fechada para veículos, a área antes era considerada de risco apresentando conflito de pedestre e veículo, hoje com uso exclusivo para pedestre, ao fundo, parada de ônibus (F22)

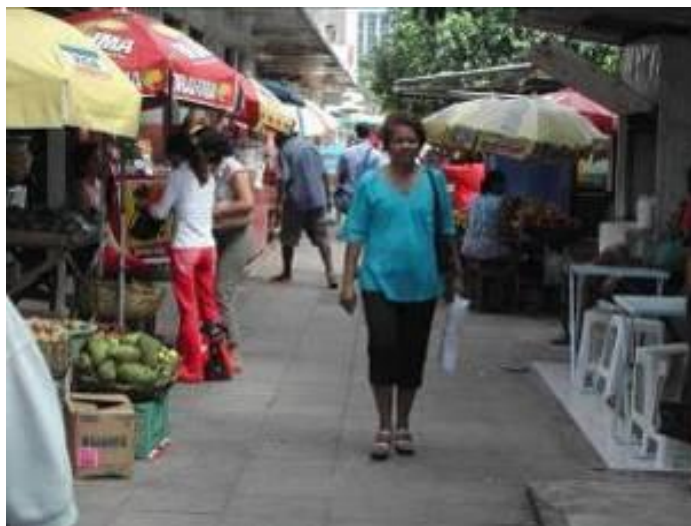
Figura 37 - Av. D. Pedro II - Acessos - faixa de percurso reduzida contendo diversos obstáculos, mercadorias e barracas, além da grande barreira formada pelos fiteiros (F16)

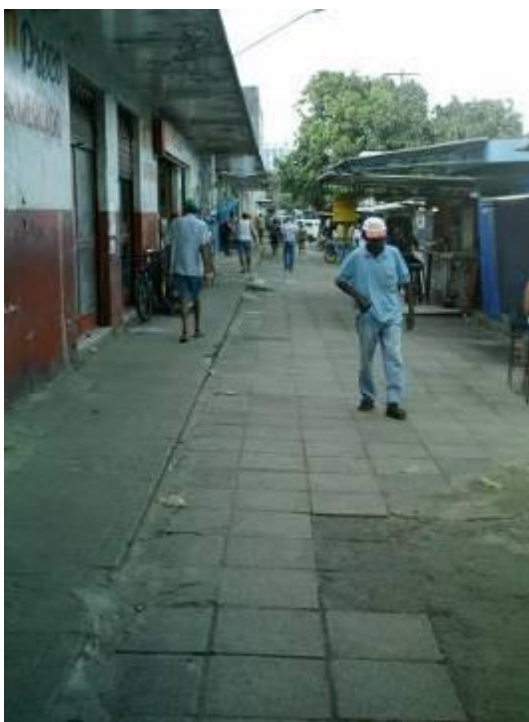
Figura 38 - Av. D. Pedro II – Após a retirada parcial das mercadorias, barracas e fiteiros, as calçadas começam a se tornar locais mais adequados, assim cumprindo as funções que lhe são atribuídas (F17)

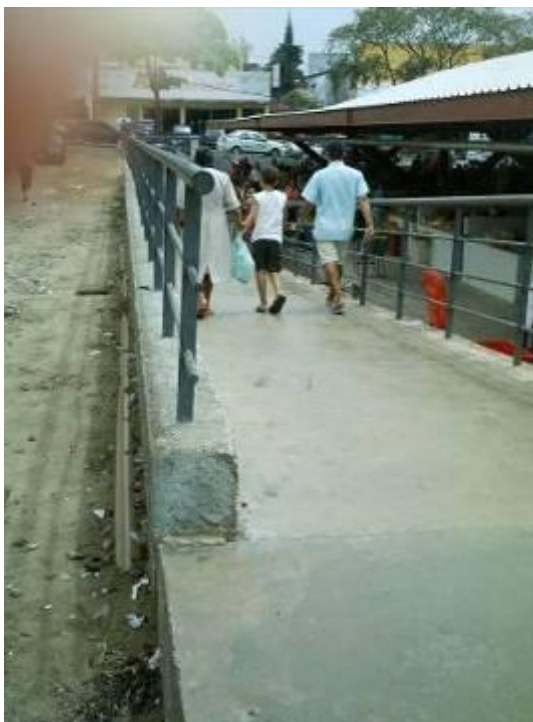
Figura 39 – Rampas de acessos ao novo pavilhão, com corrimão, possuindo a função de apoio, proteção e limitador de espaço, exclusivo para circulação (F18)

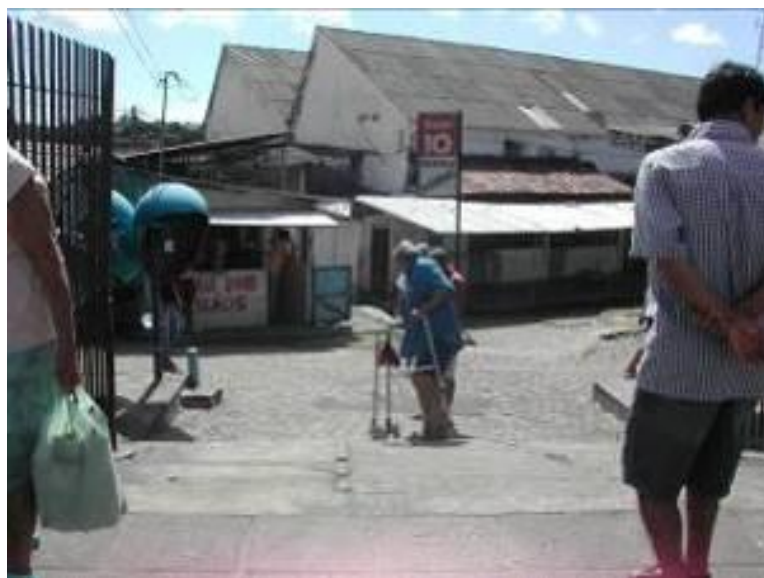
Figura 40FIGURA 40 - Rua Almeida Barreto – Rampa de acesso ao mercado, com inclinação inadequada dificultando a locomoção de pessoas com mobilidade reduzida (F19)

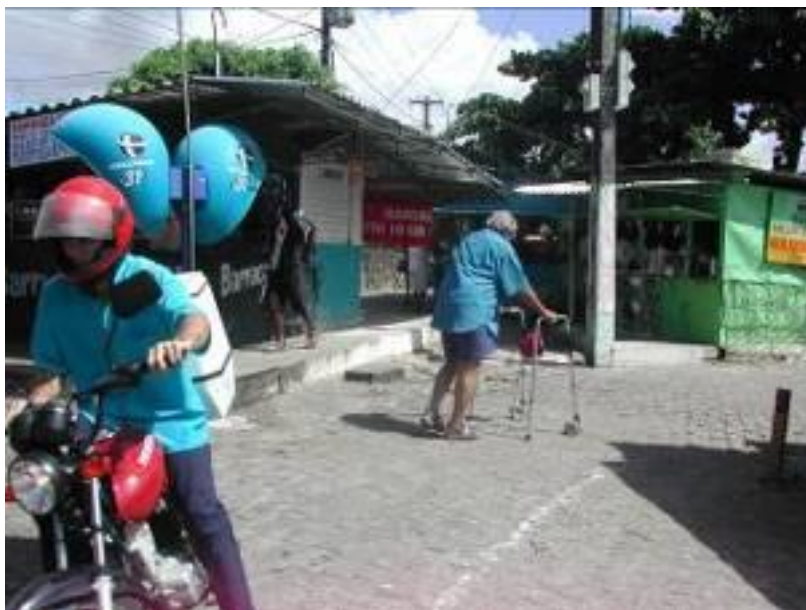
Figura 41 - Rua Almeida Barreto - Acesso ao espaço interno do mercado, conflito veículo e pedestre (F20)

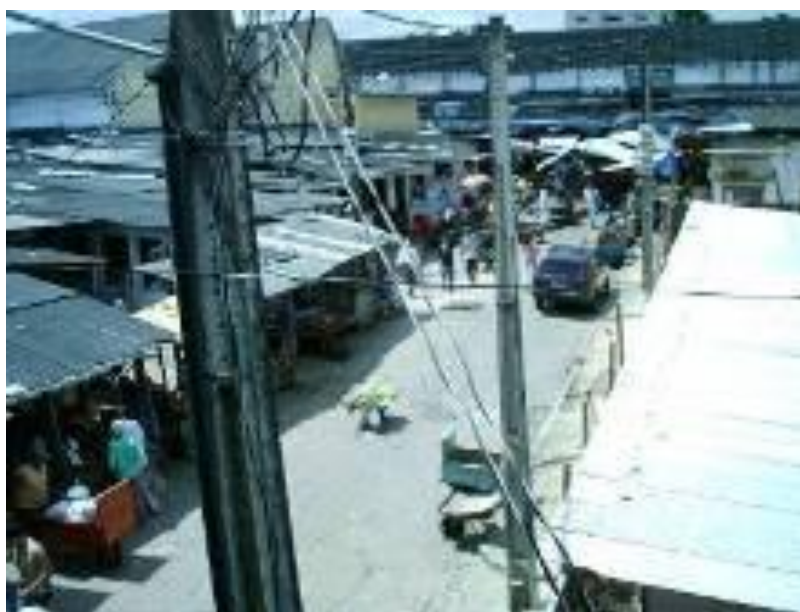
Figura 42 - Av. D. Pedro II – Início da liberação dos acessos internos do mercado (F23)
