ANÁLISE DE UMA CONSTRUÇÃO EM ALVENARIA ESTRUTURAL POR UMA CONSTRUTORA DE PEQUENO PORTE DA CIDADE DE JOÃO PESSOA

Trabalho de Conclusão de Curso apresentado à Coordenação do Curso de Engenharia Civil da Universidade Federal da Paraíba, como parte dos requisitos necessários para obtenção do título de Engenheiro Civil.

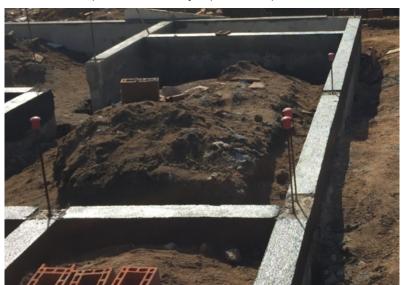
Os pilares de amarração não tiveram sua superfície superior impermeabilizadas para não perder a aderência do concreto, conforme a Figura 23.

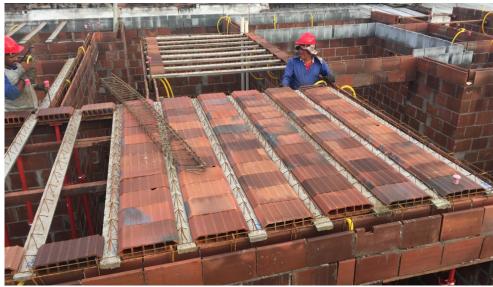
Figura 28 - Vigas e cintas superiores vazias para a concretagem da primeira laje

Ainda, a colocação de escoras nos cantos das paredes além dos meios dos vãos se mostrou custosa e ineficiente na prevenção de quebra de canaletas, conforme as Figuras 27 e 28.

E o pior problema foi verificados após a concretagem, quando se viu que a rebarba das vigotas impediu a penetração do concreto nas canaletas em muitos pontos, causando inúmeros pontos de cinta "seca" e ferragem exposta, conforme as Figuras 29 a 32.

Para corrigir esta falha foi feita uma quebra de todas as canaletas que serviram de "forma" para as cintas e vigas para a detecção dos pontos "secos". Em

seguida foi feito um lançamento de concreto dentro dos pontos secos aos poucos, esperando secar, e em seguida novo lançamento, até enchê-los. O escoramento só foi retirado 30 dias após o preenchimento de todas as cintas "secas". Em todos os locais que tiveram as canaletas quebradas, inclusive nos que quebraram mesmo após cheios de concreto, foi preenchido o espaço da canaleta com concreto feito com cascalho no lugar da brita e uma proporção água/cimento baixa, conforme a Figura 33:

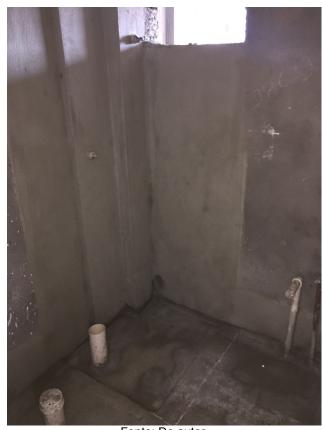
Figura 42 - Tubulação hidrossanitária aparente e coberta pelo reboco

As tubulações de ligação às louças e metais foram executadas de maneira exposta para não quebrar os blocos estruturais, conforme as Figuras 41 e 42.

O motivo para os tubos expostos foi a falta de fornecedor de blocos para instalação, que embora presente nos livros, é de dificílimo desenvolvimento por parte dos fornecedores com uma resistência adequada.

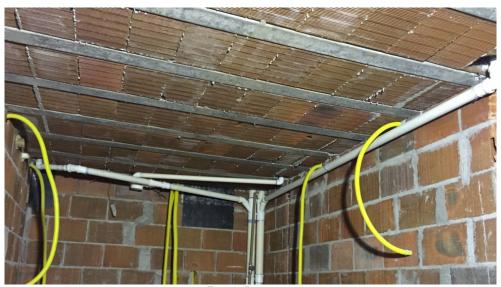
Figura 43 - Tubulação hidrossanitária antes de ser coberta pelo reboco, e após quebra da laje para posicionamento

Com exceção dos tubos de queda, que eram posicionados antes da concretagem da laje, todos os outros tubos que passam pela laje tiveram que ser colocados depois, com a quebra do concreto no local, posicionamento do tubo, e posterior concretagem com a vedação por baixo do tubo. O resultado, apesar do retrabalho, foi satisfatório, conforme a Figura 43.

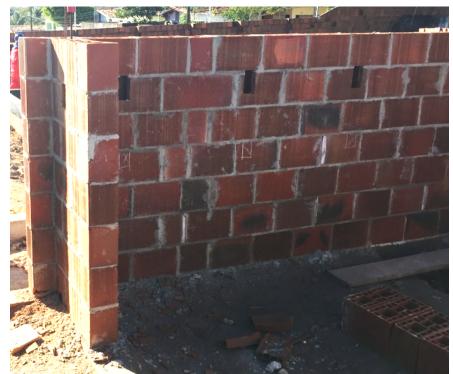
Figura 45 - Posicionamento das tomadas na parte superior da sexta fiada

médias e interruptores na parte superior da sexta fiada com 1,15, o que depois verificamos que seria melhor na parte inferior da sétima com 1,25 m de altura, e as tomadas altas na parte superior da decima primeira fiada, com 2,15 m de altura.

Inicialmente os blocos eram cortados antes de serem assentados, porém, devido à perda de blocos, tempo demandado e designação de um operário apenas para este serviço, passou-se a fazer o "furo" das tomadas com marreta e talhadeira, sempre depois de secar a argamassa e assentar a fiada seguinte, conforme as Figuras 45 e 46.

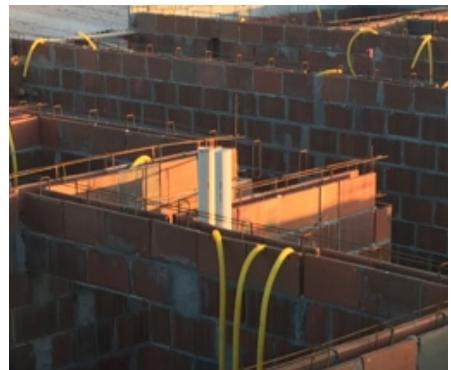
Figura 48 - Posicionamento dos eletrodutos na parte superior das cintas superiores

Para os eletrodutos se encontrarem nas caixas ortogonais eles primeiro tinha que passar por dentro da canaleta de forma da cinta, o que exigia um corte na parte inferior da canaleta, e depois não podiam ficar entre a lajota e a canaleta, ou entre a vigota e a canaleta, o que exigia um segundo corte na parede da canaleta, conforme a Figura 48.

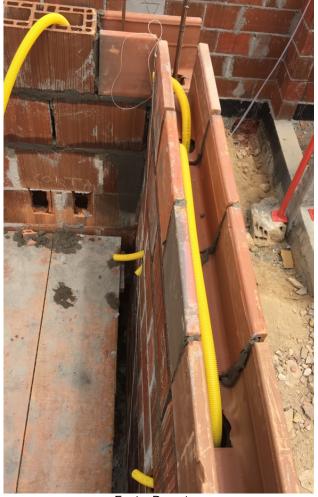
Figura 49 - Passagem de eletrodutos por dentro das cintas superiores e corte na parte inferior da canaleta

Em alguns locais que as tomadas eram bastante próximas, os eletrodutos passavam de ponto a ponto por dentro da canaleta da cinta conforme a Figura 49.

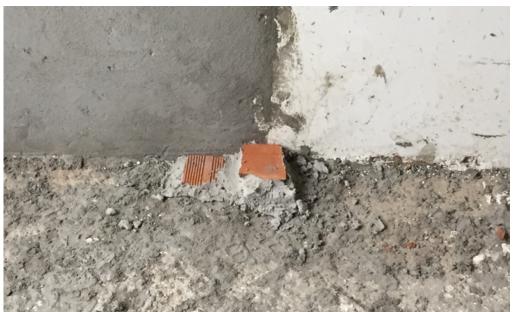
Figura 52 - Mestras de piso mostra desnível entre piso da sala e da varanda, para assentamento do trilho da esquadria

Devido ao fato de não ter sido deixado um rebaixo nos ralos dos banheiros nem na varanda, o contra piso médio dos andares foi de 5 cm, pois partindo do ponto mais baixo, que foi ralo da varanda mais 1 cm inclinação necessária para o ralo, mais os 3 cm de desnível entre a varanda e a sala, mais 1 cm de desnível geral chegamos ao resultado de 5 cm em média para a espessura do contra piso. Para os ralos dos banheiros, houve a mesma inclinação para o ralo de 1 cm, mas um desnível para o piso regular do banheiro de 1 a 2 cm apenas, conforme as Figuras 52, 53 e 54.

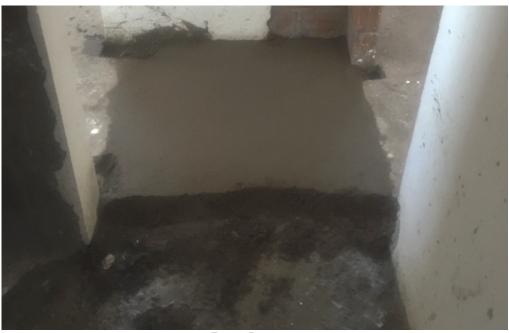
Figura 54 - Execução de contra piso deixando espaço para forra das portas

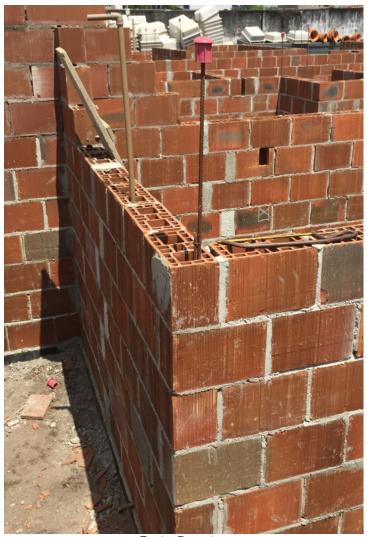
Os drenos dos ares condicionados foram os únicos tubos que passaram por dentro dos blocos, devido a sua finura. Eles foram posicionados, conforme subiam as paredes, do local da caixa de instalação até abaixo do contra piso, onde eles saem de dentro do bloco e seguem mais pra baixo, até abaixo da cinta de amarração ou da laje, de onde seguem até o ralo mais próximo, conforme as Figuras 55 e 56.

Figura 55 - Dreno do ar condicionado posicionado no interior do bloco

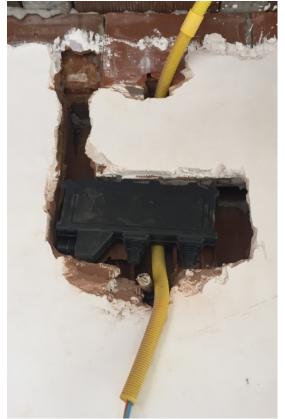
Para a instalação dos ares condicionados não foi encontrada outra alternativa a não ser a praticamente inutilização de um bloco completo, ja que a abertura necessária para o posicionamento da caixinha de instalação era de 30 cm de largura por 20 cm de altura e 5 cm de profundidade, conforme a Figura 57.

Figura 57 - Caixa de pré-instalação para ar condicionado "split"

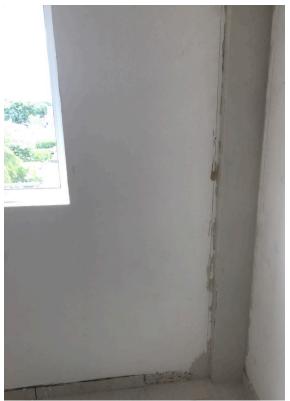
A tubulação de cobre com isolante térmico foi posicionada no canto da parede interna de descida e posteriormente rebocada conforme a Figura 58.

Figura 58 - Tubulação de ar condicionado coberta no canto da parede

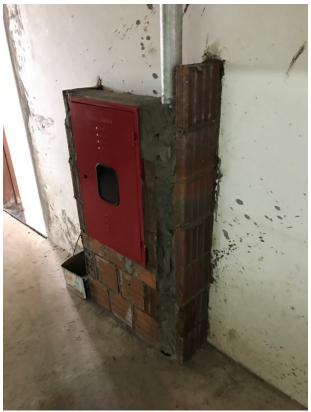
A caixa do hidrante de combate a incêndio presente no corredor foi instalada completamente externa com complemento em tijolos convencionais e reboco em argamassa cimentícia tradicional conforme as Figuras 59, 60 e 61.

Figura 59 - Caixa de instalação de combate a incêndio externa à parede

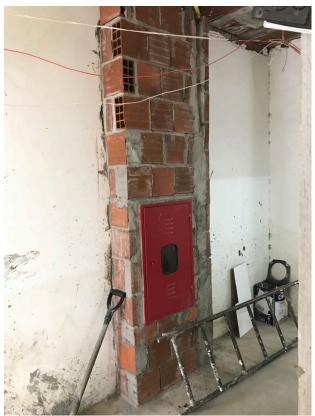
Figura 60 - Caixa de instalação de combate a incêndio externa à parede

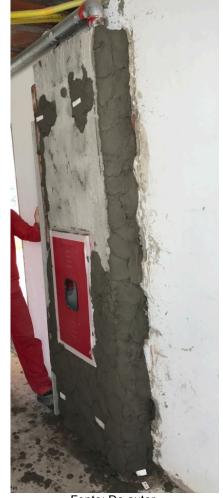
Figura 61 - Caixa de instalação de combate a incêndio externa à parede

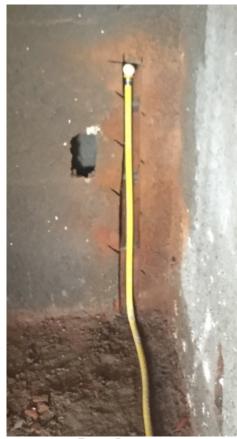
Esta instalação foi sem dúvidas, a mais fácil de toda a obra, os tubos muito finos e dobráveis eram colocados sobre uma fina camada de massa cimentícia sobre o concreto da laje, e então era coberto com mais massa cimentícia. As passagens entre as paredes eram feitas através de um furo fino no bloco colado à laje, e a subida da tubulação ao local de projeto era feito através de um corte vertical fino nos blocos conforme as Figuras 62 a 65.

Figura 63 - Posicionamento de tubulação de gás

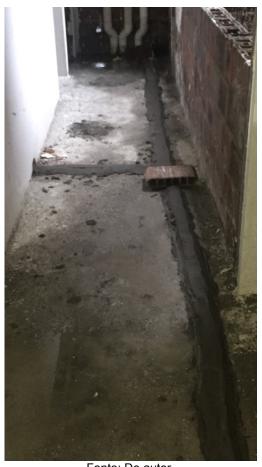
Figura 64 - Cobrimento de tubulação de gás e inserção no contra piso

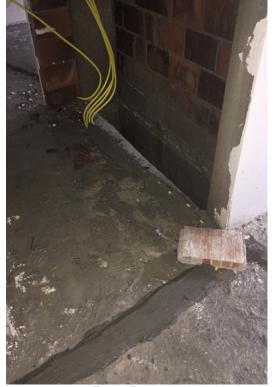
Figura 65 - Cobrimento de tubulação de gás saída no shaft

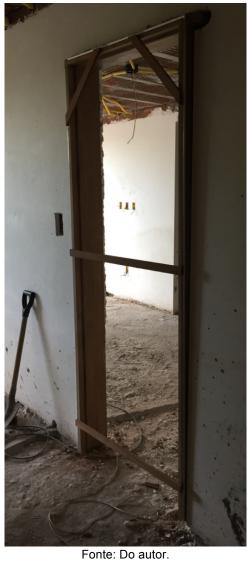
Devido a estes entraves, não foi encontrada outra solução a não ser a inutilização de metade do primeiro bloco da parede adjacente á forra da porta. Para tomar esta medida, foi consultado o engenheiro calculista responsável pelo projeto estrutural do edifício, que apenas permitiu por que na execução das vergas foi deixado um espaço bem superior (40 cm, em geral) do que o mínimo exigido em projeto (20 cm) de passagem além do vão das portas, e ainda o fato de a verga estar imediatamente abaixo da cinta superior, conforme as Figuras 67 a 72.

Figura 69 - Posicionamento da forra da porta

Devido a este problema, recomenda-se para que em futuros empreendimentos em alvenaria estrutural, a distância mínima que deve ser deixada para o assentamento se uma porta seja a da largura da folha mais 15cm, porém, para se ter uma distância confortável da parede ortogonal e uma boa trabalhabilidade, uma distância da largura da folha mais 20 cm seria ideal.

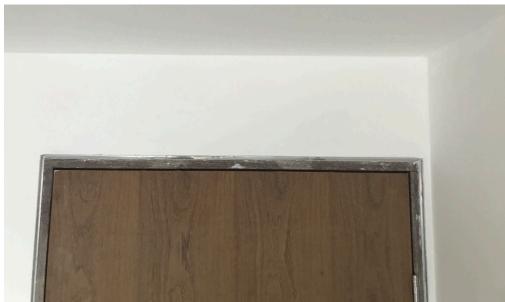
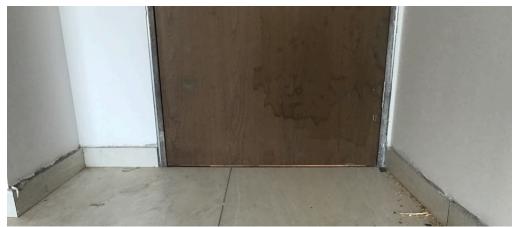
Figura 72 - Proximidade da forra à parede adjacente

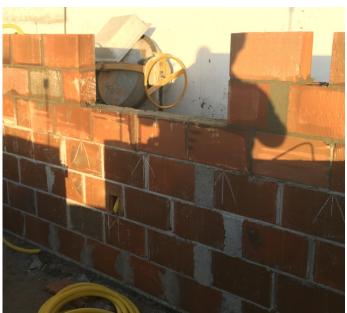
As esquadrias, por estarem no meio da parede e serem fixadas através dos contra marcos, que tem espessura a ser embutida no acabamento da janela, não ocasionaram dificuldades a serem enfrentadas e a largura adicionada além da própria da janela foi de apenas 5 cm. A única ressalva fica por conta do ajuste de altura do parapeito, que deve ser de 1,10 m. Como os blocos têm 20 cm de altura, optou-se por fazer a contra verga na quinta fiada e acima dela um complemento em tijolos tradicionais conforme as Figuras 72, 73 e 74.

Figura 73 - Execução da contra verga das janelas

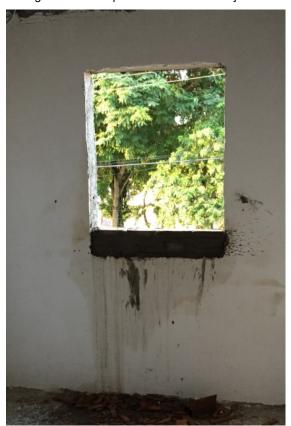
Figura 74 - Complemento da altura da janela

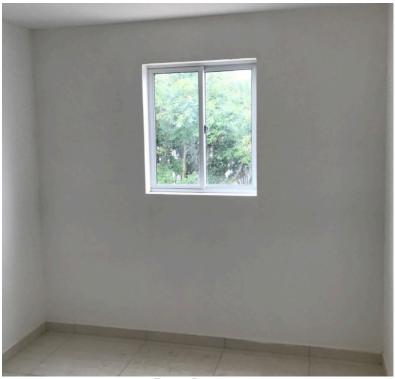
Figura 75 - Janela finalizada na altura de peitoril correta

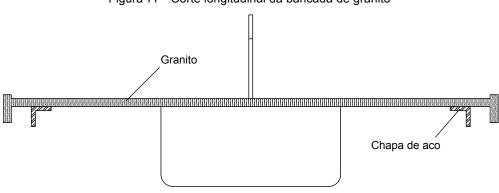
Nas pias e bancadas que só possuíam um lado de apoiado na parede foram introduzidas canaletas metálicas em L na parede para suportar o peso da pia, uma de cada lado. Já nas que possuíam dois lados apoiados nas paredes apenas este apoio basta para suportar o próprio peso de acordo com os esquemas das Figuras 76 e 77.

Figura 77 - Corte longitudinal da bancada de granito

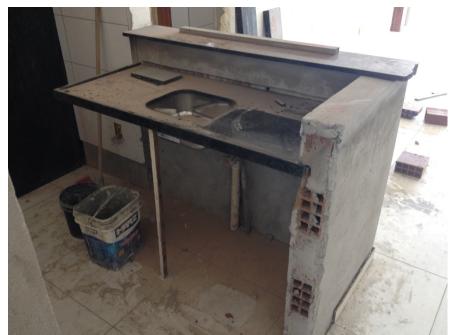
Esta etapa foi muito exigente com a atenção, pois foi feito um corte horizontal na parede, que é sumariamente proibido no método construtivo de alvenaria estrutural, até a espessura do reboco, entre 3 e 5 cm mais o revestimento cerâmico, aproximadamente 1 cm.

Como só há bancadas e pias onde também há revestimento cerâmico, e a profundidade máxima de penetração do granito na parede é de 3 cm, só bastou um ajuste na lâmina cortante e bastante atenção do operário para garantir a

Figura 78 - Posicionamento da bancada de granito após corte no reboco sem atingir o bloco

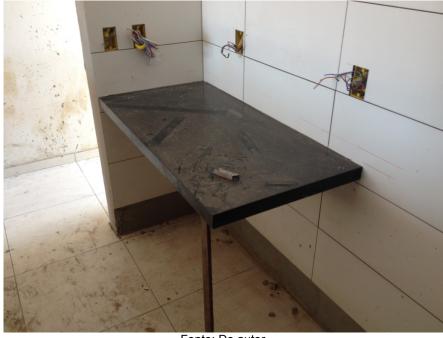
Figura 79 - Bancada de granito finalizada
