DOSSIÊ DE CONSERVAÇÃO E RESTAURO DO  
CORETO DA PRAÇA MANOEL JOAQUIM DE ARAÚJO  
EM ITABAIANA-PB

**DOSSIÊ DE CONSERVAÇÃO E RESTAURO DO  
CORETO DA PRAÇA MANOEL JOAQUIM DE ARAÚJO EM  
ITABAIANA-PB**

Trabalho final de graduação  
apresentado como requisito para  
conclusão do curso de Arquitetura e  
Urbanismo da Universidade Federal da  
Paraíba.

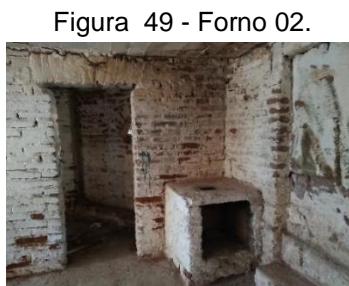
Figura 49 - Forno 02.

Forno de alvenaria e porta de acesso vedada permanentemente (alteração sem data documentada).

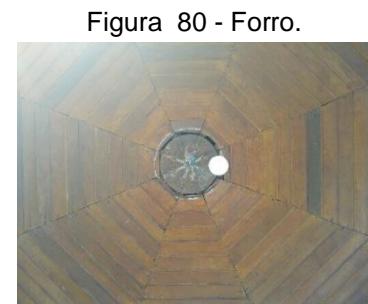
Figura 80 - Forro.

Forro em tabuado de madeira com paginação em teia. Elemento não original e sem data específica de instalação.

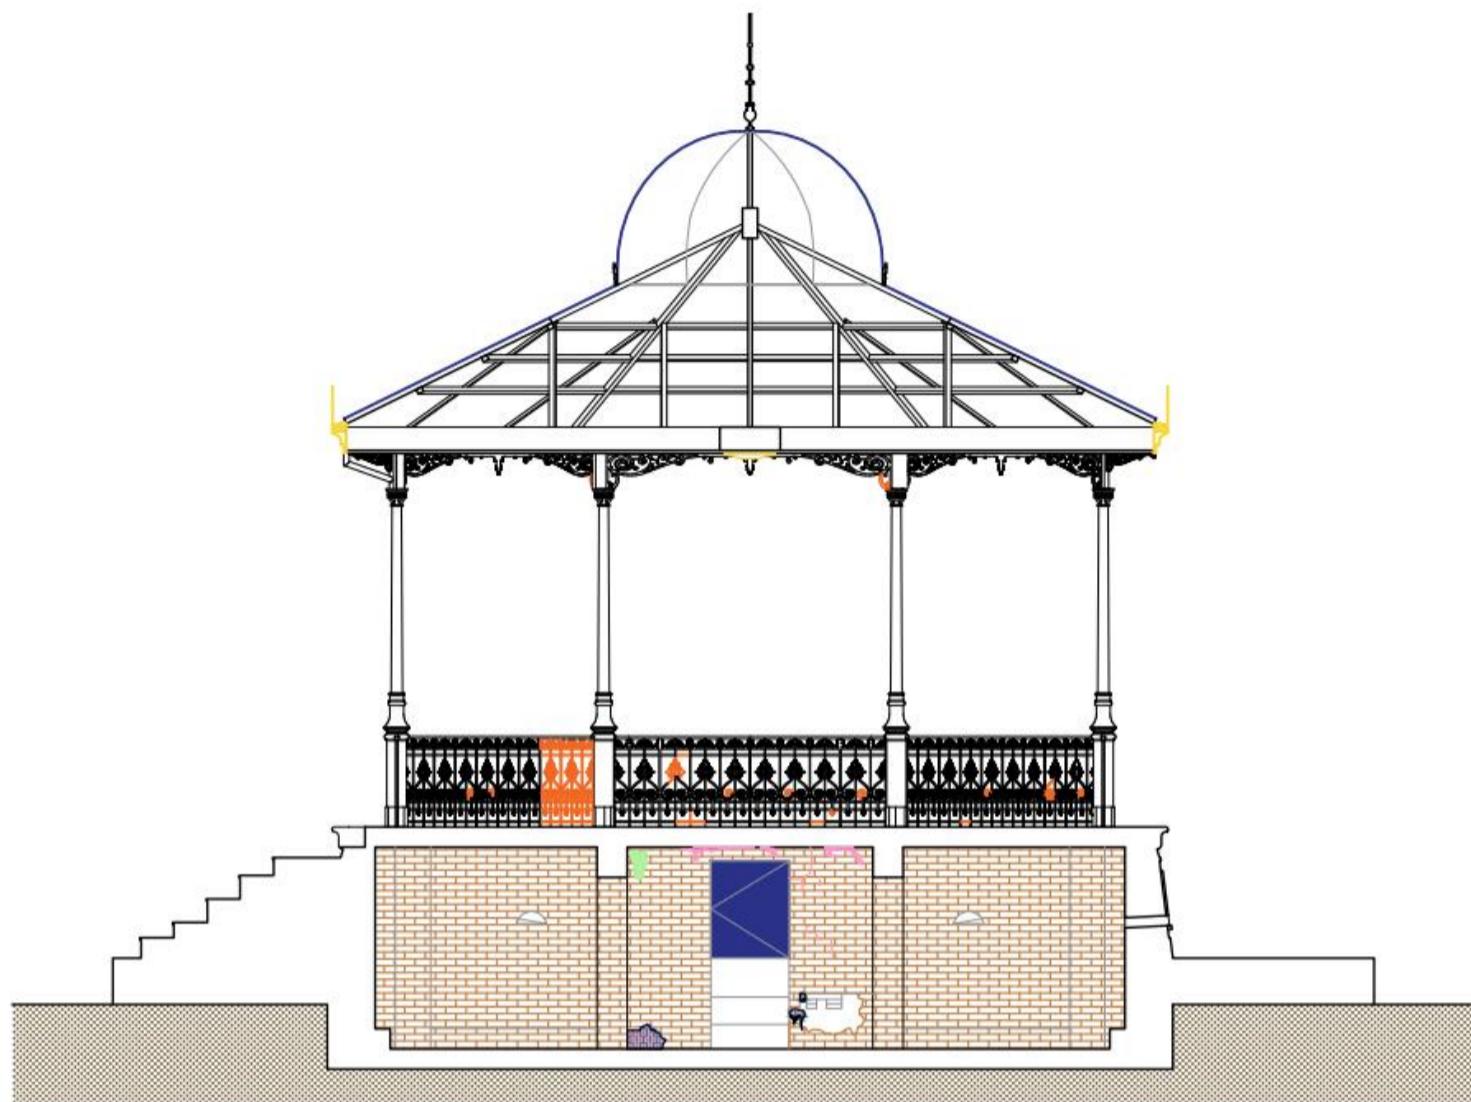
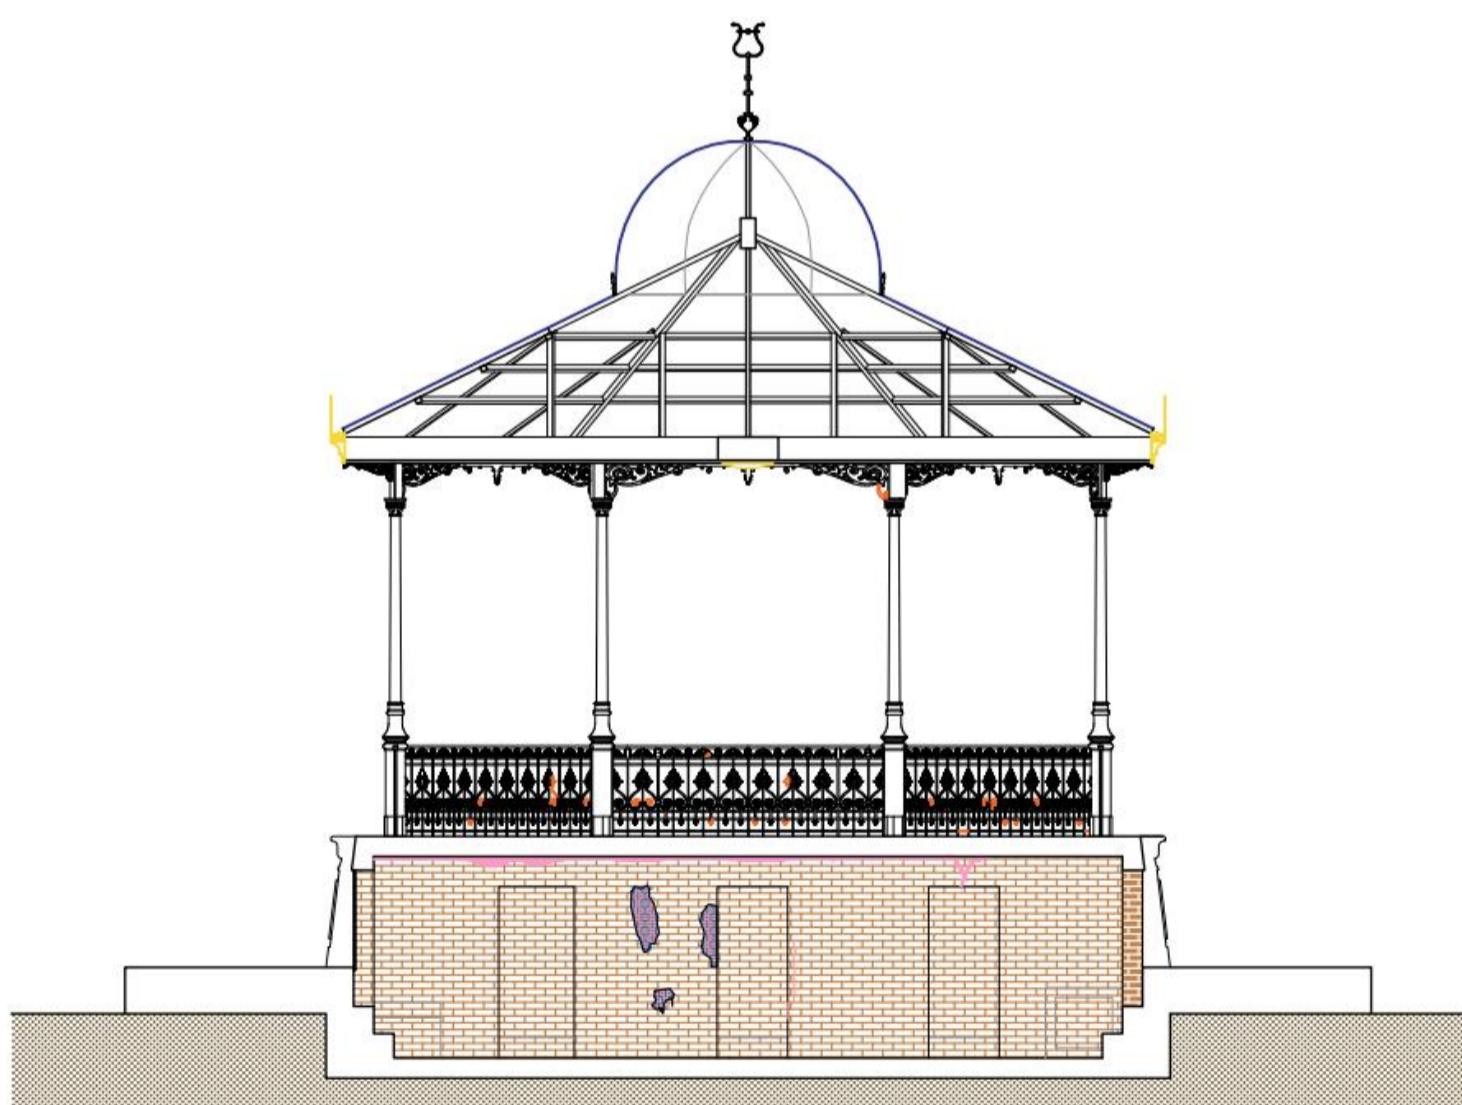
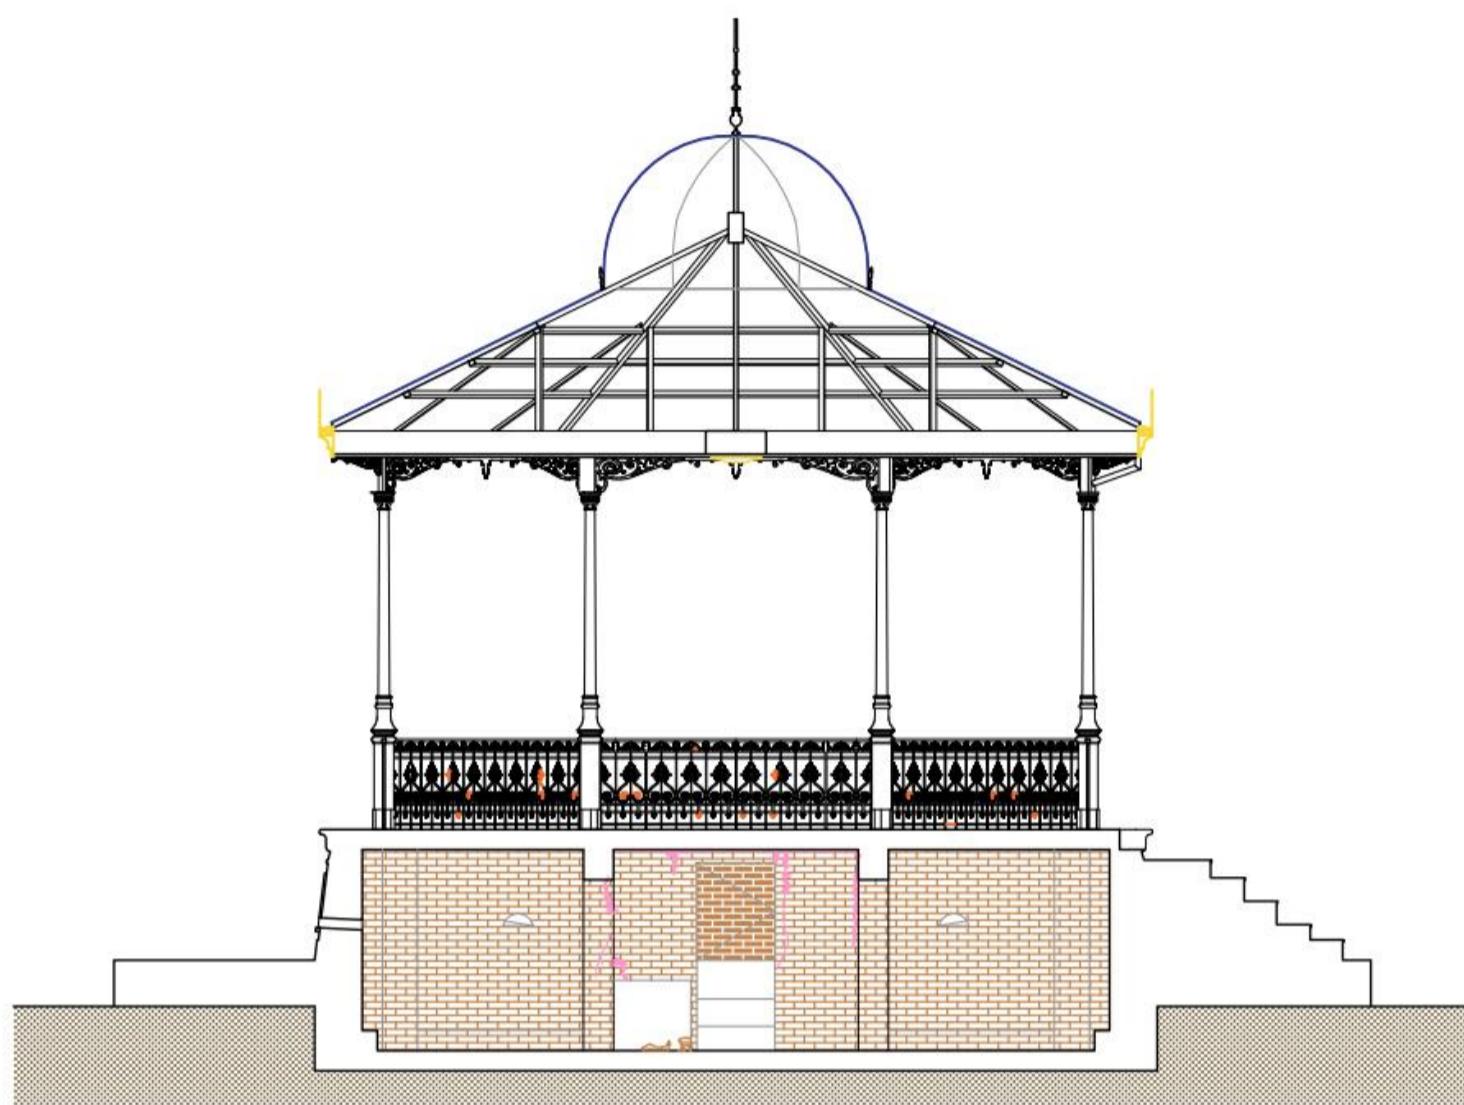
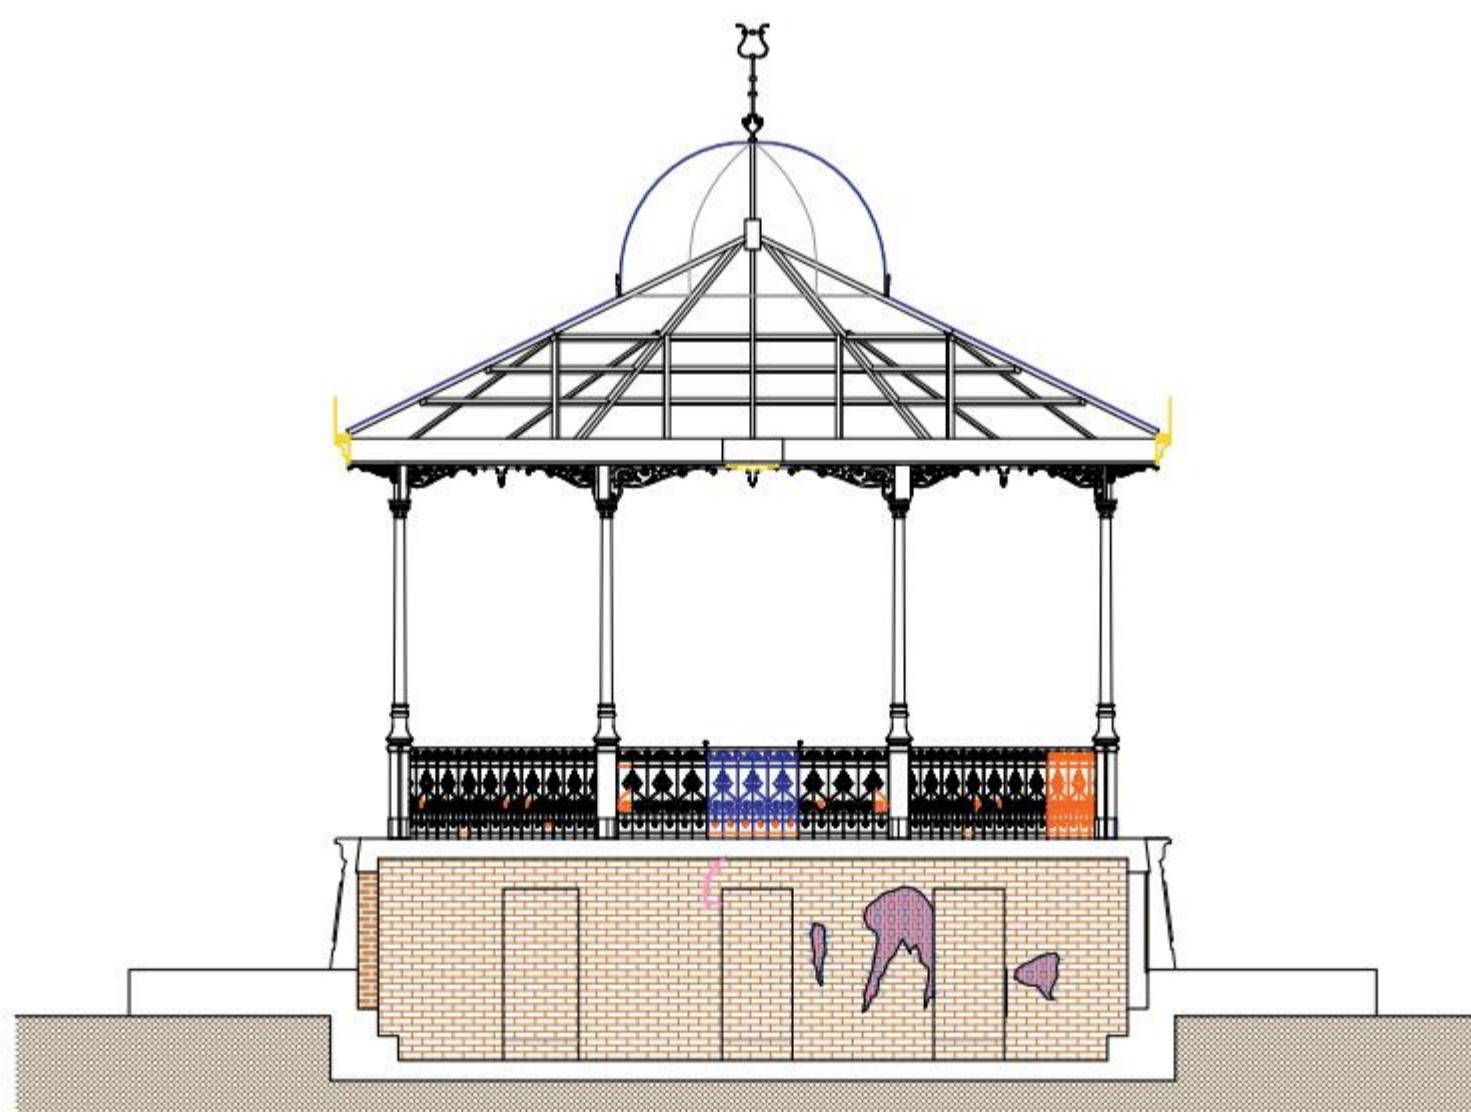
Figura 98 - Cortes - Mapa de danos.

Ao realizar este levantamento dos danos foi possível observar que, durante as intervenções anteriores, houve maior preocupação com a estética do que com a estrutura em si. No porão, por exemplo, as rachaduras e os cupins são visíveis, além do acúmulo de material de construção e lixo. Também se vê sobreposição das camadas de tinta tanto na parte externa da alvenaria da base quanto nos elementos em ferro (pilares e balaústre).

Em caso de execução dessa proposta, sugere-se primeiro tratar dos danos mais urgentes, como as lesões e instalação elétrica irregular, uma vez que comprometem a segurança e integridade do bem. Em seguida, os danos menos urgente, como a sujidade. É válido ressaltar a importância da atuação de mão de obra especializada para
