**MAPEAMENTO DE RISCO DE MOVIMENTOS DE MASSA EM JOÃO PESSOA –  
PB ATRAVÉS DE UMA METODOLOGIA QUALI-QUANTITATIVA DE  
CLASSIFICAÇÃO DE RISCO**

JOÃO PESSOA

2020

Trabalho de Conclusão de Curso apresentado à  
Coordenação do Curso de Graduação em  
Engenharia Civil da Universidade Federal da  
Paraíba, Campus I, João Pessoa-PB, como  
requisito para obtenção do título de Bacharel  
em Engenharia Civil.

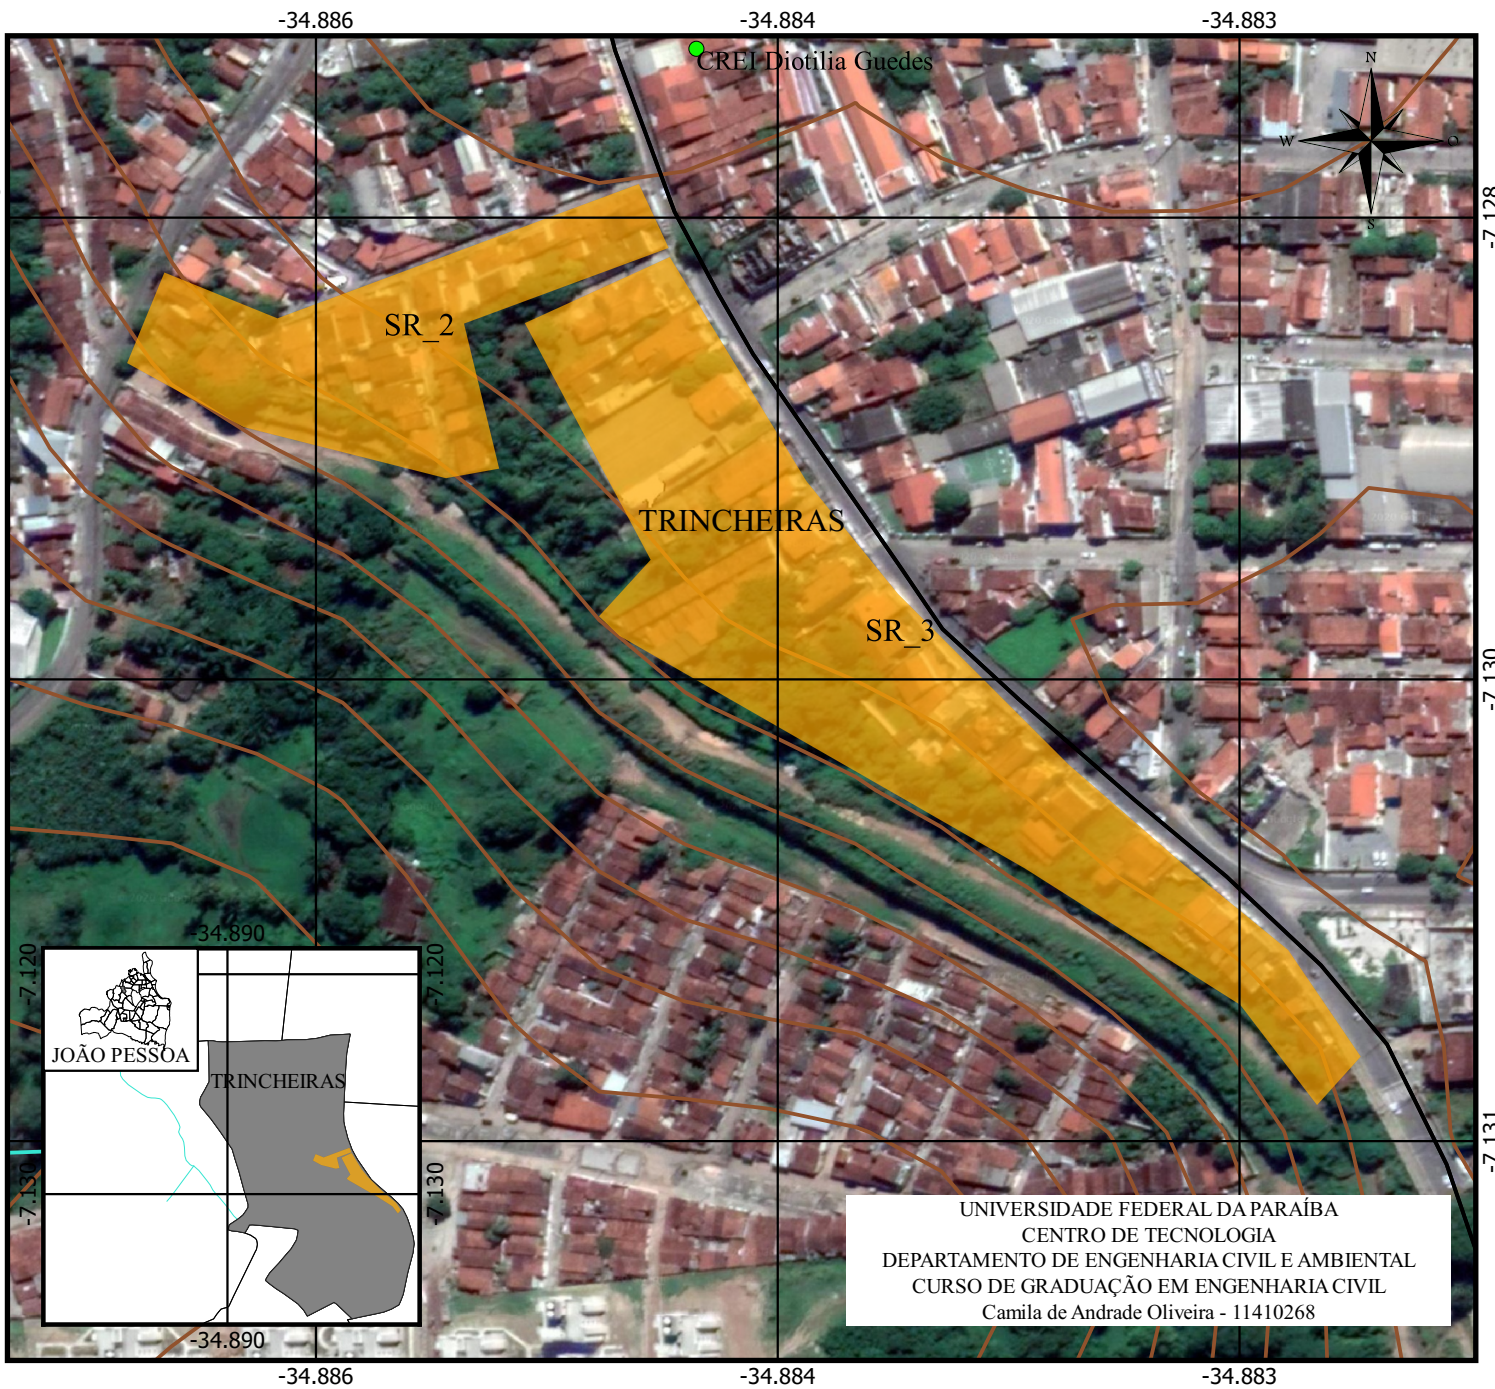
SETORES 02 E 03 - BAIRRO TRINCHEIRAS

| SR | Logradouro | Bairro | Descrição | Qtd de Imóveis em Risco | Qtd de Pessoas em Risco | Classificação de Risco Lamberty e Mendonça (2019) |
|---|---|---|---|---|---|---|
| 2 | Avenida Saturnino de Brito | Trincheiras | Ocupação urbana em encosta com execução de cortes e aterros para conformação dos lotes. Há ocorrência de deslizamentos nesta área. Um muro de contenção foi construído ao longo de grande parte da extensão do setor, entretanto verificou-se pequenas fissuras no concreto com erosão e drenos comatados, que confirmam que a intervenção pode não ser eficiente. Há bananeiras nos taludes declivosos colaborando para a saturação e instabilidade do solo próximos a residências. Tipo de ocupação constituído de edificações residenciais, construídas no geral em alvenaria, com média vulnerabilidade frente ao processo verificado. Quanto à infraestrutura do setor, o acesso é por vias não pavimentadas, com ausência de drenagem pluvial e com sistema de fossa e filtro para esgotamento sanitário. Há descarte irregular de resíduos urbanos ao longo do setor. | 85 | 340 | Alto |
| 3 | Avenida Saturnino de Brito | Trincheiras | Ocupação urbana em encosta com execução de cortes e aterros para conformação dos lotes. Há ocorrência de deslizamentos nesta área, com óbitos. Um muro de contenção foi construído ao longo de grande parte da extensão do setor, entretanto verificou-se fissuras na estrutura, não podendo se assegurar a eficiência desta. Tipo de ocupação constituído de edificações residenciais, construídas no geral em alvenaria, com média vulnerabilidade frente ao processo verificado. Quanto à infraestrutura do setor, o acesso é por vias não pavimentadas, com ausência de drenagem pluvial e com sistema de fossa e filtro para esgotamento sanitário. Há descarte irregular de resíduos urbanos ao longo do setor. | 90 | 360 | Alto |

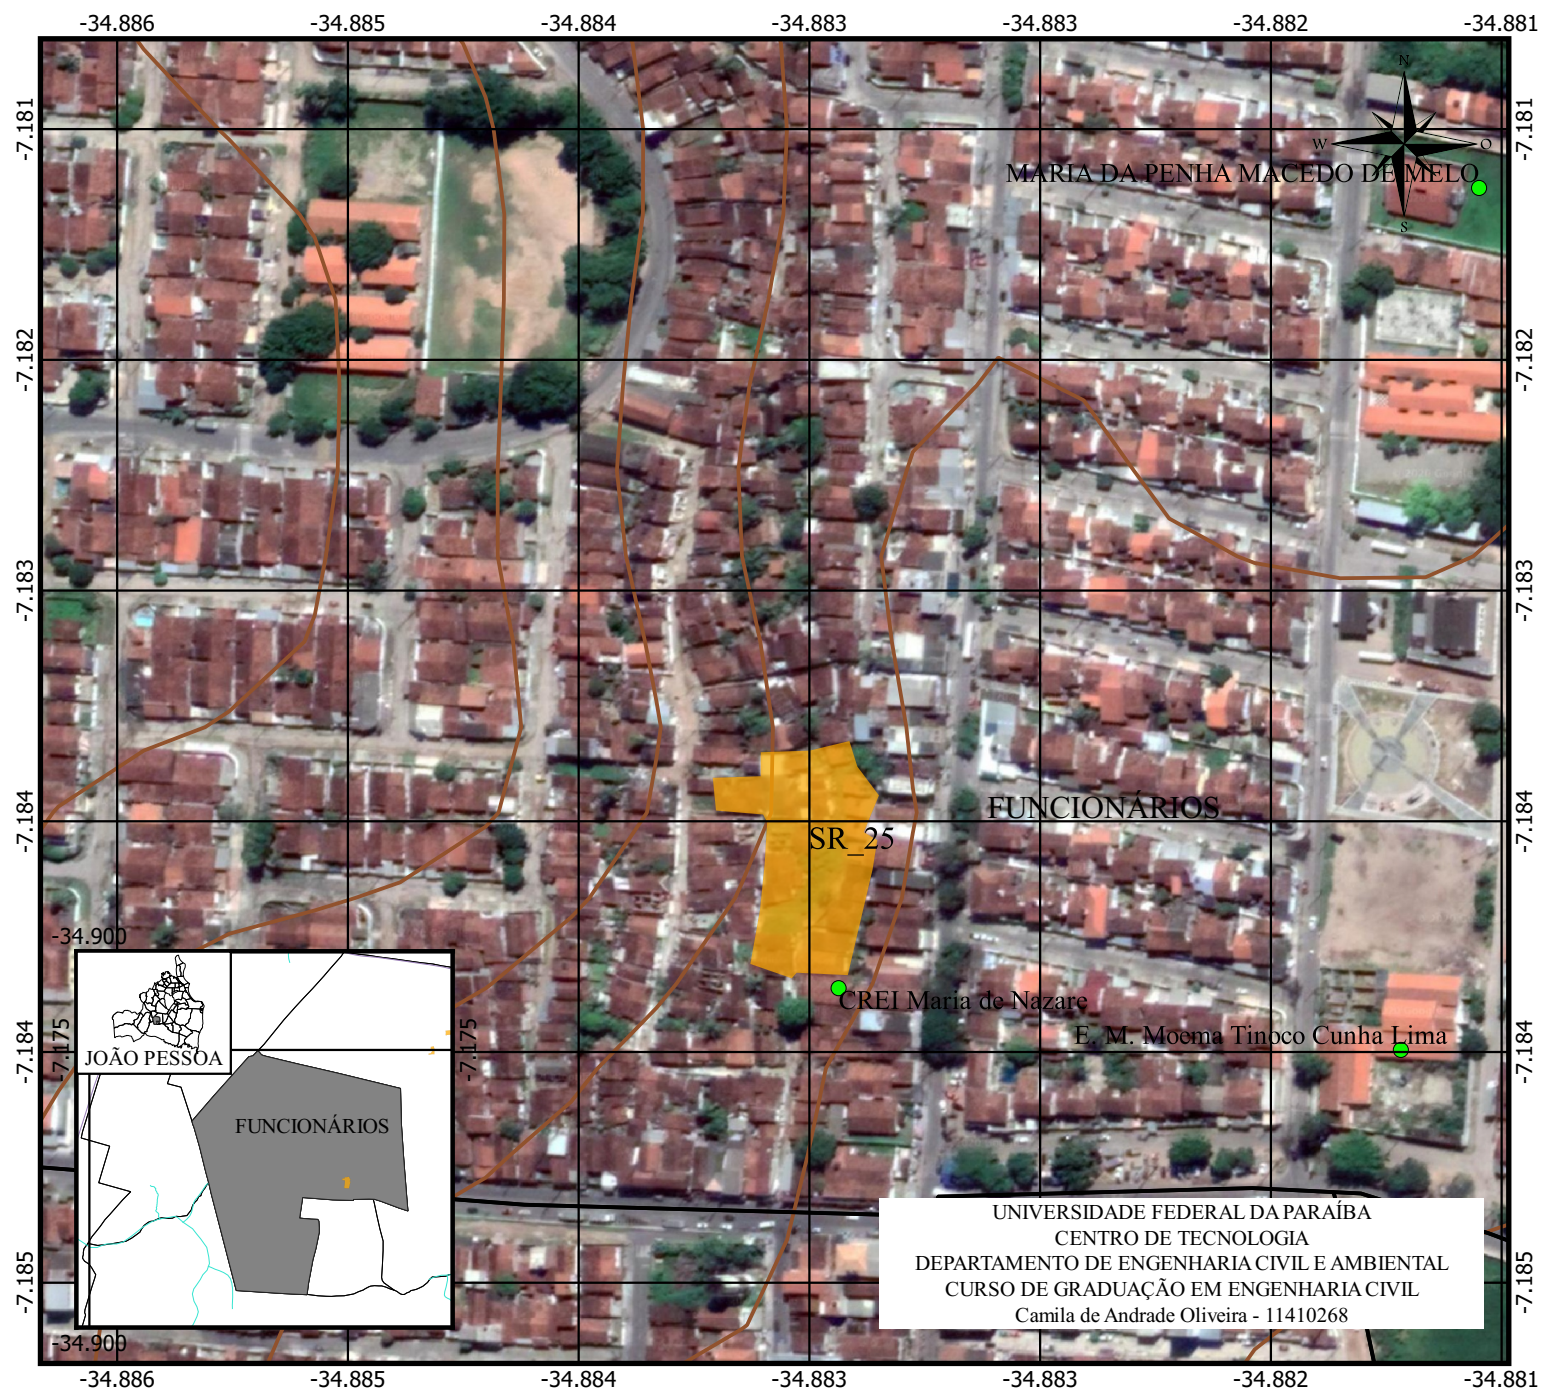
SETOR 25 - BAIRRO FUNCIONÁRIOS

| SR | Logradouro | Bairro | Descrição | Qtd de Imóveis em Risco | Qtd de Pessoas em Risco | Classificação de Risco Lamberty e Mendonça (2019) |
|---|---|---|---|---|---|---|
| 25 | Comunidade Maria de Nazaré | Funcionários | Densa ocupação urbana em porção íngreme de terreno, com sistema de corte e aterro para conformação de lotes, com potencial de dano por deslizamentos. Observa-se no local casas alocadas muito próximas a crista e ao sopé dos cortes verticalizados. Segundo relato, há ocorrência pretéritas de pequenas rupturas. Tipo de ocupação constituído de pequenas edificações residenciais, construídas em alvenaria, com alta vulnerabilidade ao processo. Quanto à infraestrutura esta é precária, com vias de difícil acesso, com ausência de sistema de drenagem e de esgotamento sanitário. Verificou-se ainda descarte irregular de lixo e entulhos. | 28 | 112 | Alto |

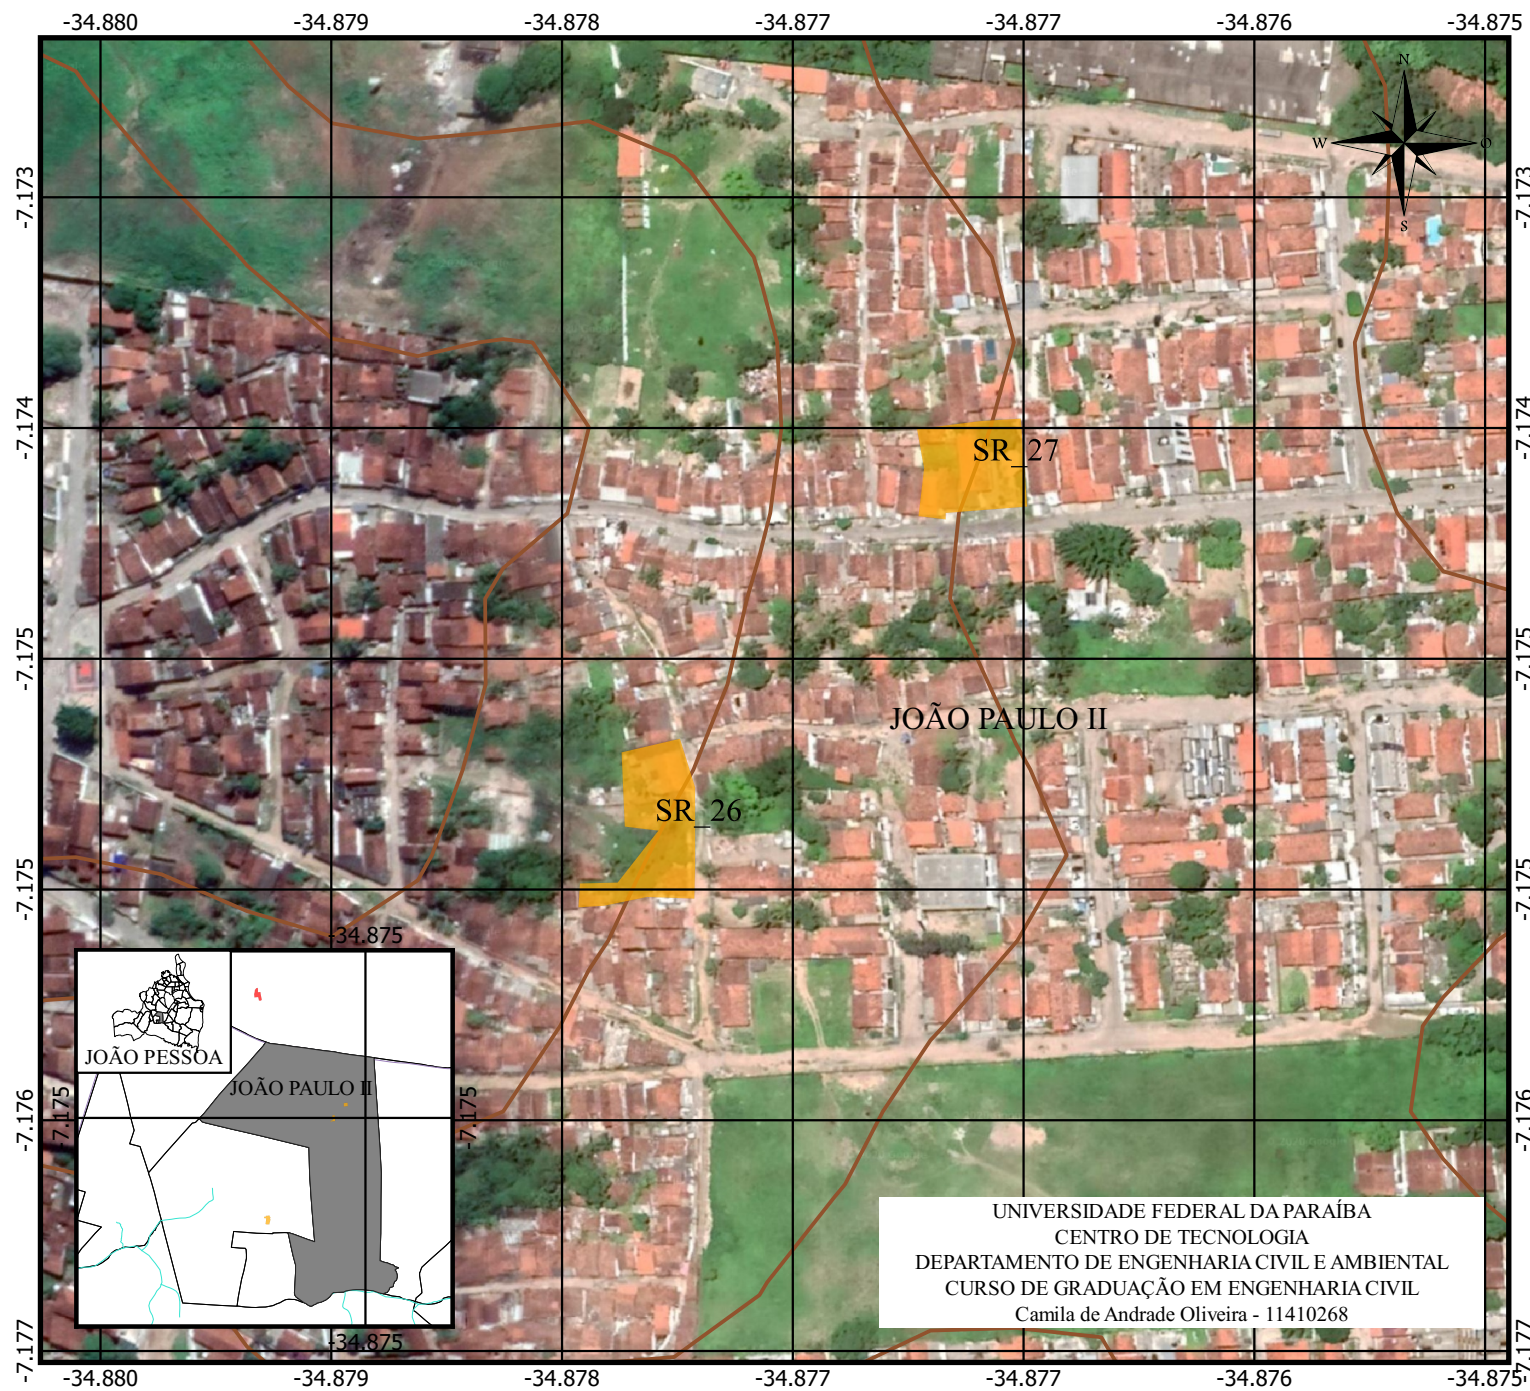
SETORES 26 A 27 - BAIRRO JOÃO PAULO II

| SR | Logradouro | Bairro | Descrição | Qtd de Imóveis em Risco | Qtd de Pessoas em Risco | Classificação de Risco Lamberty e Mendonça (2019) |
|---|---|---|---|---|---|---|
| 26 | Rua Bela Vista | João Paulo II | Ocupação na crista de vertente íngreme sujeita a dano por processos de deslizamentos. Observa-se no local corte verticalizado para conformação de terreno. Identificou-se lançamento de águas servidas diretamente na face dos taludes, bem como lixo e entulhos, corroborando com uma possível situação de instabilidade. Quanto à vulnerabilidade das ocupações esta é alta e a infraestrutura do setor é precária. | 8 | 32 | Alto |

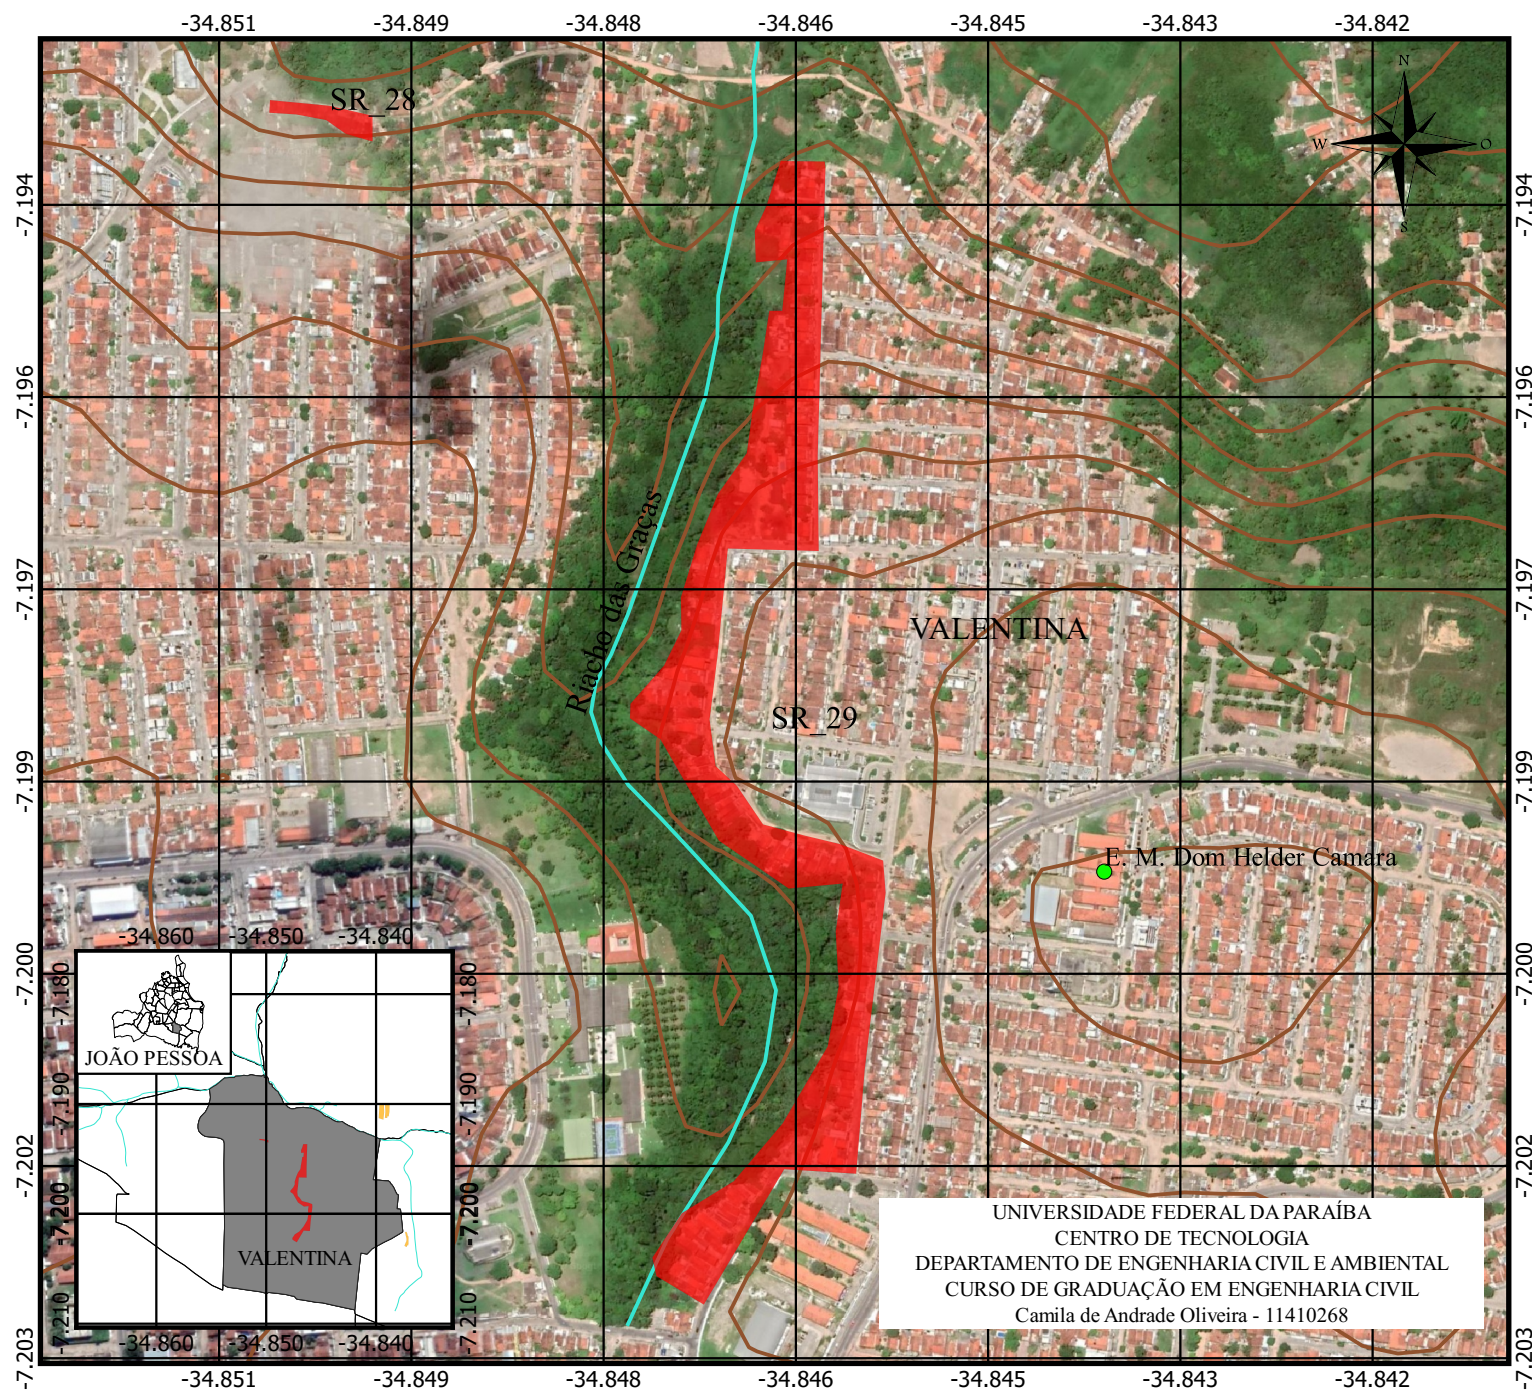
SETORES 28 A 29 - BAIRRO VALENTINA

| SR | Logradouro | Bairro | Descrição | Qtd de Imóveis em Risco | Qtd de Pessoas em Risco | Classificação de Risco Lamberty e Mendonça (2019) |
|---|---|---|---|---|---|---|
| 29 | Rua Estevão Lopes Galvão | Valentina | Ocupação em crista de encosta íngreme altamente suscetível a deslizamentos. Ocorrência de diversas rupturas ao longo da encosta com danos a residências. Em um trecho do setor foram retiradas algumas residências, entretanto, nas demais porções ainda ocupadas não foi executada nenhuma intervenção estrutural no sentido de mitigar os riscos. As ocupações no setor apresentam média a alta vulnerabilidade ao processo descrito, onde se verificam rachaduras ortogonais nas residências ao entorno. Ainda no perímetro observa-se o descarte de águas servidas de maneira equivocada corroborando com a instabilidade na encosta. | 155 | 620 | Muito Alto |

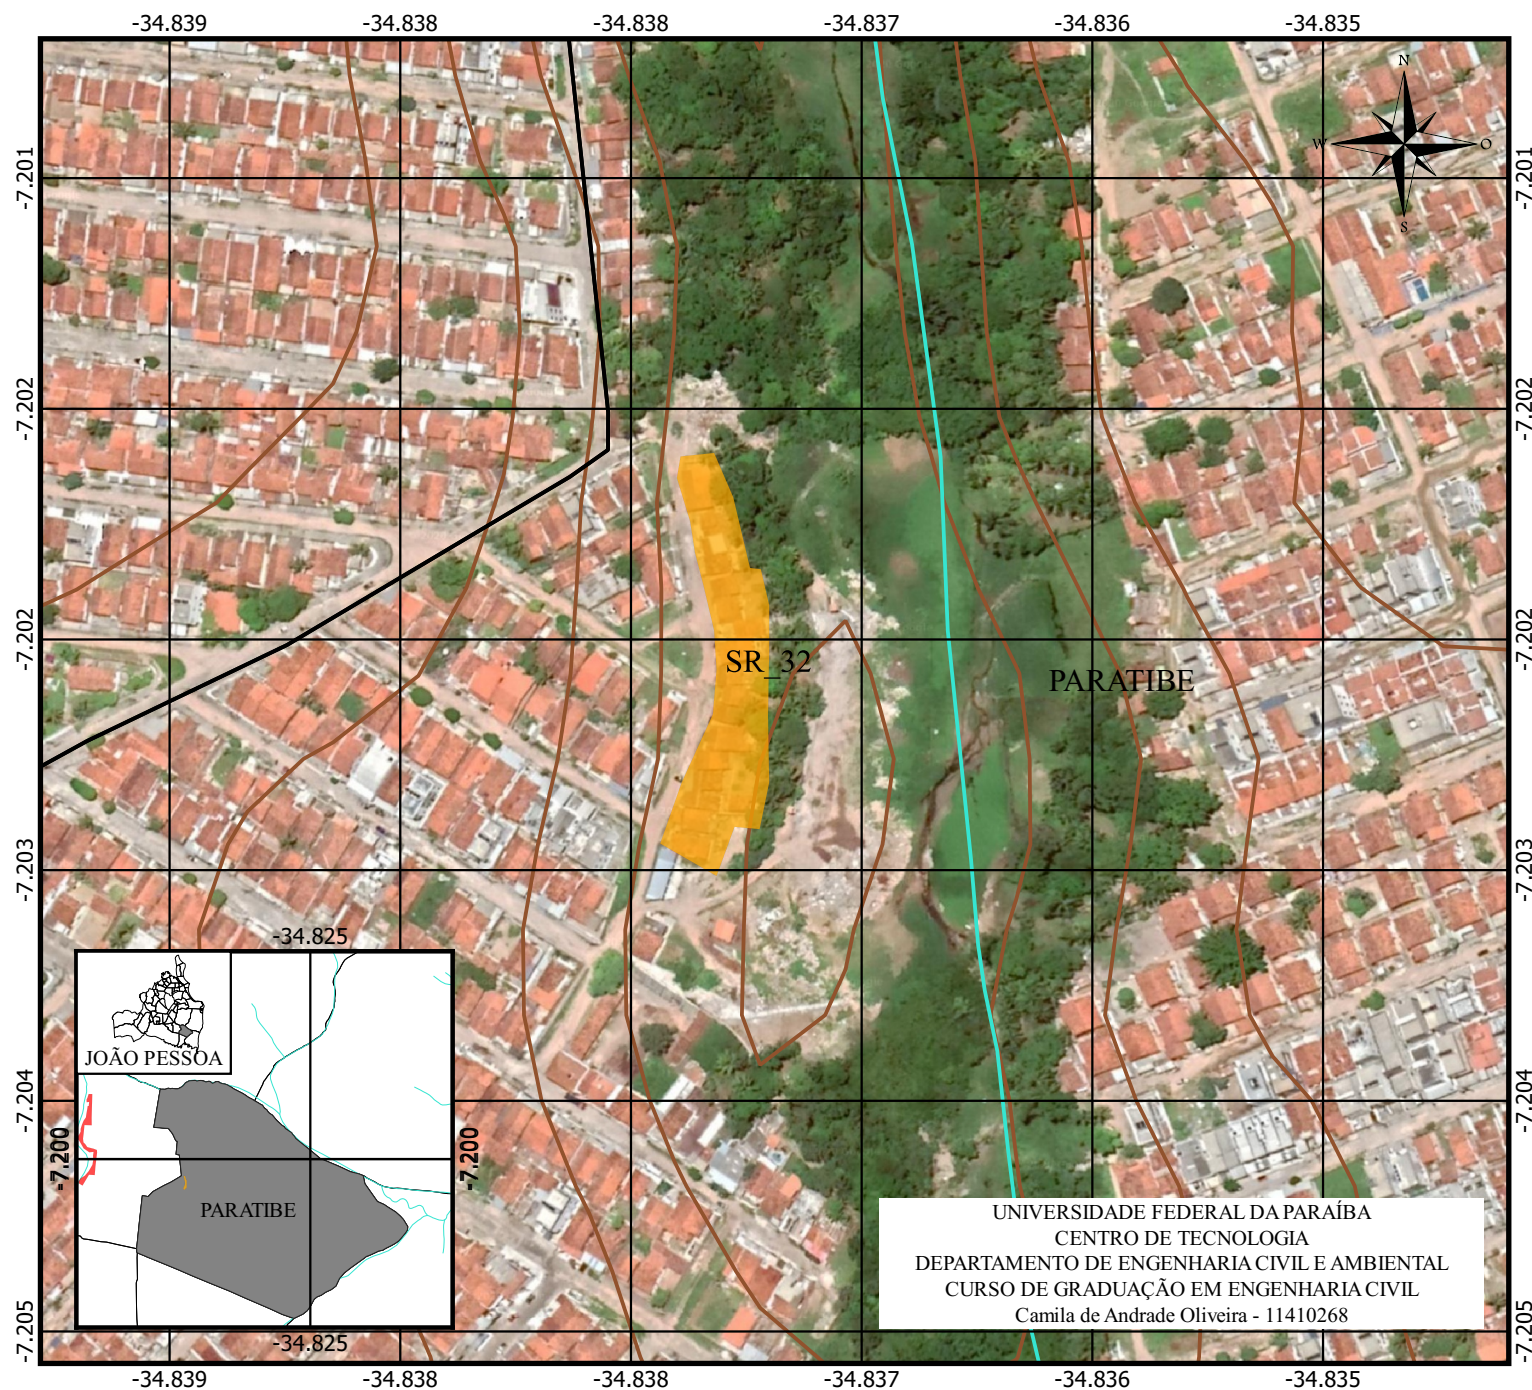
SETOR 32 - BAIRRO PARATIBE

| SR | Logradouro | Bairro | Descrição | Qtd de Imóveis em Risco | Qtd de Pessoas em Risco | Classificação de Risco Lamberty e Mendonça (2019) |
|---|---|---|---|---|---|---|
| 32 | Rua Motorista Silvio Fernandes de Assis | Paratibe | Ocupação urbana na crista de encosta, sobre aterro. Este aterro foi executado sem controle de compactação e de tipo de material. Há potencial para dano por movimento de massa. Não foi observado no setor dispositivos de drenagem e infraestrutura para sanidade da vertente. Verificou-se lançamento de lixo na crista e na face da encosta. As ocupações no setor apresentam alta vulnerabilidade ao processo descrito e a infraestrutura do setor é precária. | 20 | 80 | Alto |

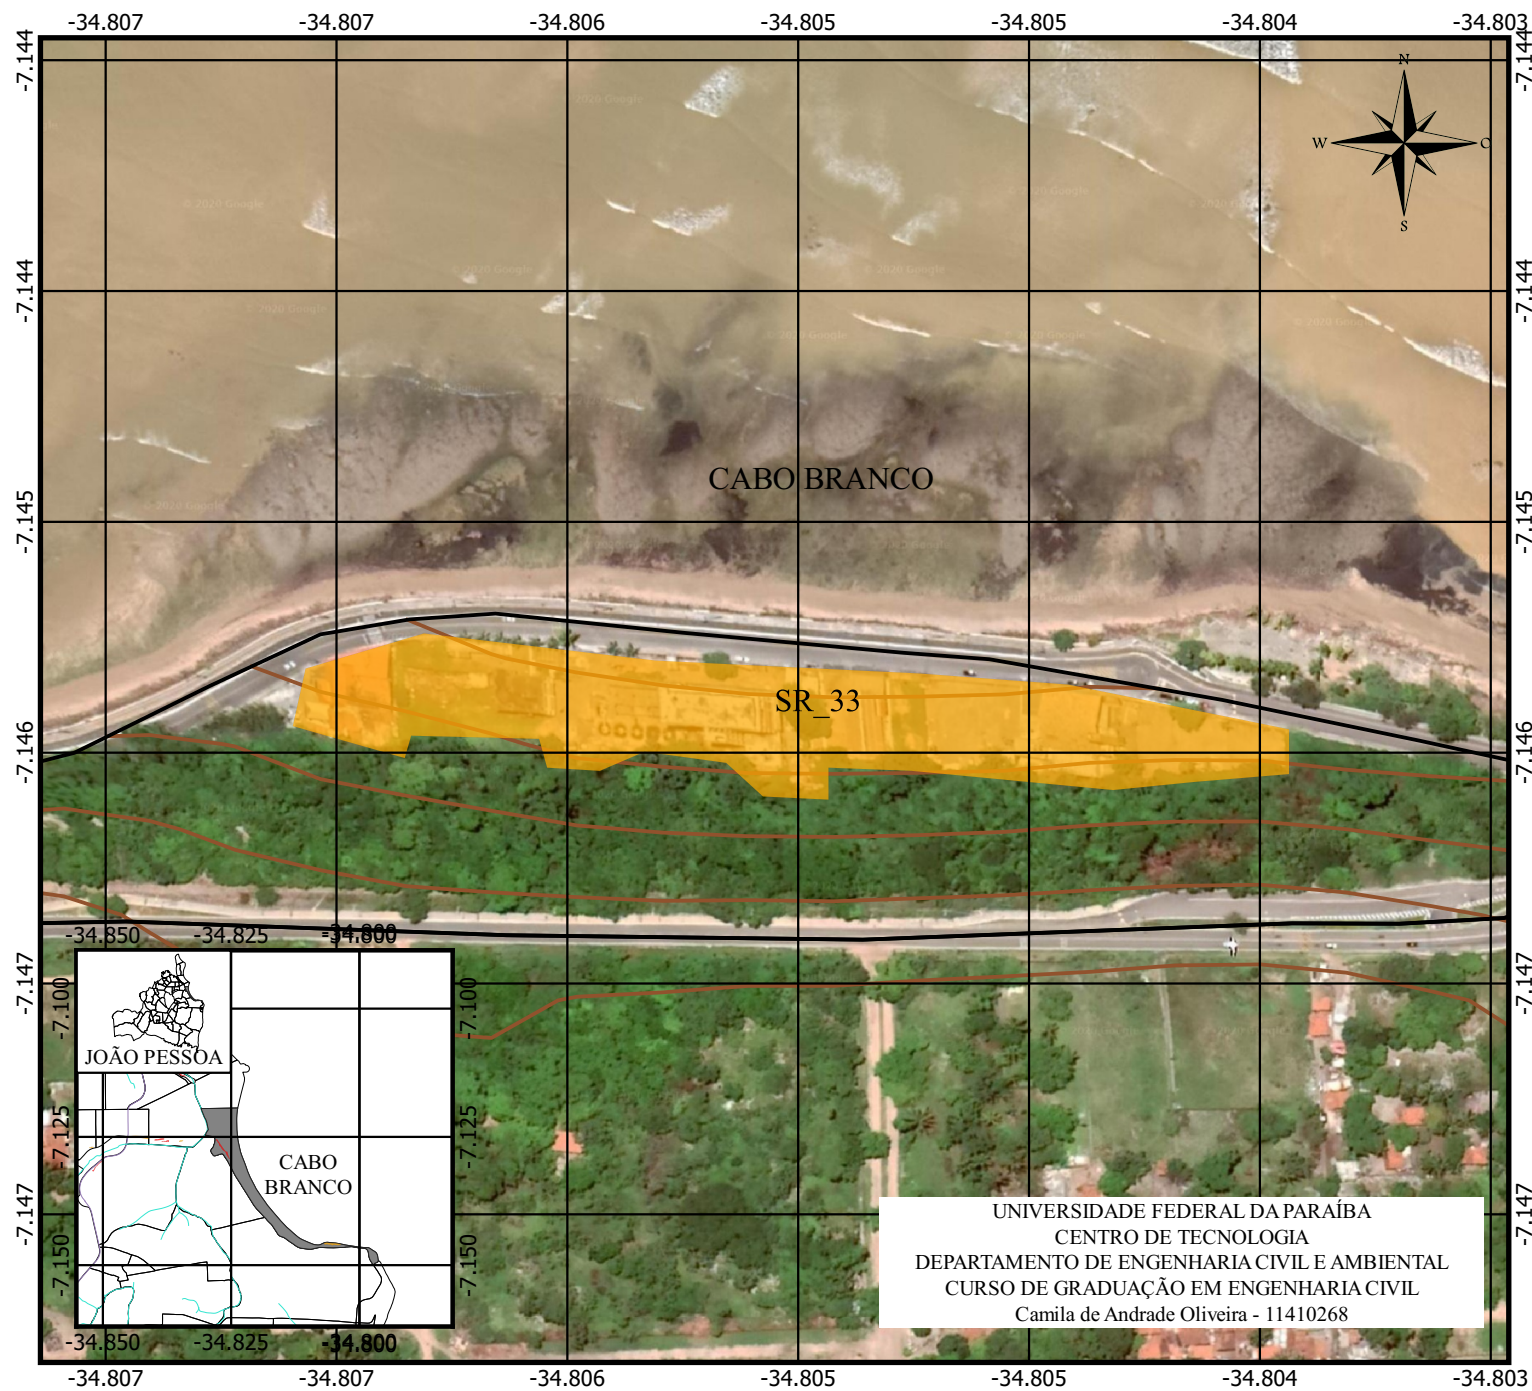
SETOR 33 - BAIRRO CABO BRANCO

| SR | Logradouro | Bairro | Descrição | Qtd de Imóveis em Risco | Qtd de Pessoas em Risco | Classificação de Risco Lamberty e Mendonça (2019) |
|---|---|---|---|---|---|---|
| 33 | Avenida Cabo Branco | Cabo Branco | Ocupações em sopé de encosta íngreme, sujeitas a danos por possíveis movimentos de massa. Localmente se observa sinais erosivos na face da encosta e deformações na vegetação que corroboram com o diagnóstico de instabilidade da encosta. No setor não se observa sistemas de drenagem pluviais de forma a preservar a encosta. Tipo de ocupação constituído de edificações comerciais e residenciais de média vulnerabilidade ao processo. | 20 | 80 | Alto |

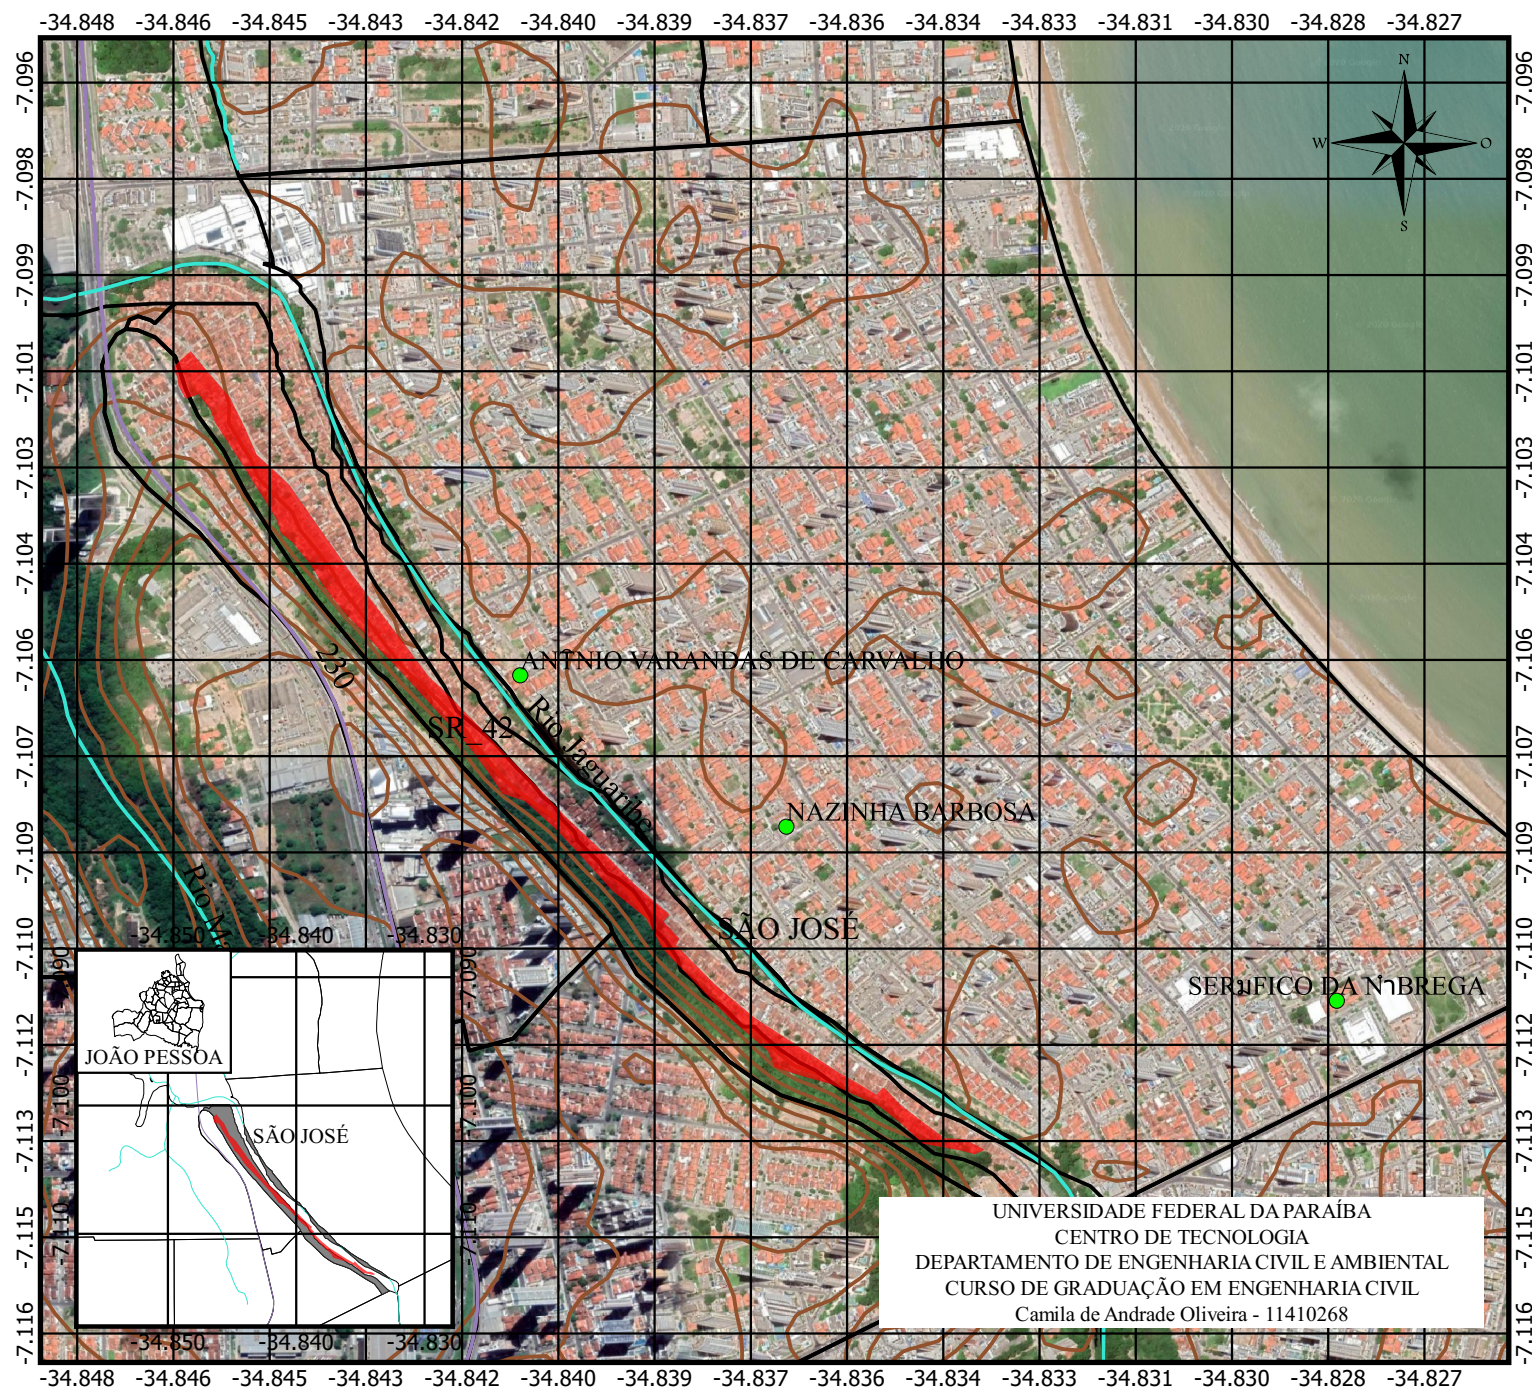
SETOR 42 - BAIRRO SÃO JOSÉ

| SR | Logradouro | Bairro | Descrição | Qtd de Imóveis em Risco | Qtd de Pessoas em Risco | Classificação de Risco Lamberty e Mendonça (2019) |
|---|---|---|---|---|---|---|
| 42 | Rua Edmundo Filho | São José | Densa ocupação sobre encosta íngreme com adoção de padrão construtivo de cortes e aterros para conformação de lotes. Registro de diversas pequenas rupturas ao longo da encosta, próximo a residências. Observa-se no setor trincas de cisalhamento no solo indicando possibilidade de novos movimentos. Pontualmente se verificou casas danificadas por movimentos passados e trincas em residências de alvenaria. Não se observa no setor dispositivos de drenagem e infraestrutura para sanidade da encosta. As ocupações no setor apresentam alta vulnerabilidade frente aos processos observados e alta vulnerabilidade socioeconômica. A infraestrutura do setor é precária, com vias de difícil acesso, ausência de sistemas de drenagem pluvial e para esgotamento sanitário. | 622 | 2488 | Muito Alto |
