**REQUALIFICAÇÃO** DE  
PATRIMÔNIO INDUSTRIAL  
NO CENTRO HISTÓRICO DE JOÃO PESSOA:  
ANTIGA FÁBRICA

REQUALIFICAÇÃO DE PATRIMÔNIO INDUSTRIAL NO CENTRO  
HISTÓRICO DE JOÃO PESSOA:  
ANTIGA FÁBRICA SANHAUÁ

Trabalho de Conclusão de Curso apresentado ao curso de Arquitetura e Urbanismo da Universidade Federal da Paraíba como pré-requisito para a obtenção do título de Bacharel em Arquitetura e Urbanismo.

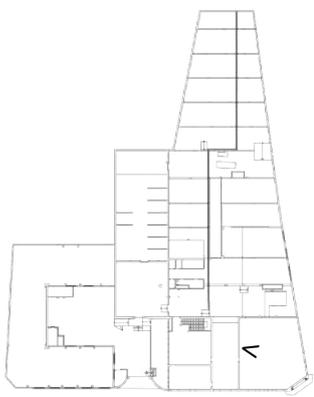
<b>LOCAL</b>	Edifício 01	<b>SUBDIVISÃO</b>	Restaurante (uso proposto)	<b>FID</b> <b>09</b>	Elemento arquitetônico observado
<b>PATOLOGIA</b>	Acúmulo de material deteriorado, lixo, entulho e antigo maquinário			<b>VÃOS</b>	
<b>CAUSAS PROVÁVEIS</b>	É um fenômeno antrópico causado pela ação humana e desativação das instalações industriais.				
<b>CONDUTA</b>	Remoção do material, limpeza da área e realocação dos moradores para os prédios com valor cultural sem uso localizados no recorte espacial analisado neste trabalho.				
Universidade Federal da Paraíba   Centro de Tecnologia Departamento de Arquitetura e Urbanismo   Trabalho de Conclusão de Curso  Autor: Clemer Ronald da Silva   Orientadora: Dra Maria Berthilde de Barros Lima e Moura Filha

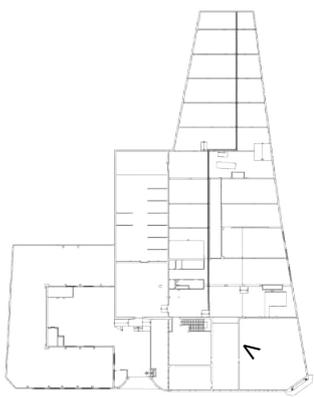
<b>LOCAL</b>	Edifício 01	<b>SUBDIVISÃO</b>	Restaurante (uso proposto)	<b>FID</b> <b>17</b>	Elemento arquitetônico observado
<b>PATOLOGIA</b>	Acúmulo de material deteriorado, lixo, entulho e antigo maquinário			<b>VÃOS</b>	
<b>CAUSAS PROVÁVEIS</b>	É um fenômeno antrópico causado pela ação humana e desativação das instalações industriais.				
<b>CONDUTA</b>	Remoção do material, limpeza da área e realocação dos moradores para os prédios com valor cultural sem uso localizados no recorte espacial analisado neste trabalho.				
Universidade Federal da Paraíba   Centro de Tecnologia Departamento de Arquitetura e Urbanismo   Trabalho de Conclusão de Curso  Autor: Clemer Ronald da Silva   Orientadora: Dra Maria Berthilde de Barros Lima e Moura Filha

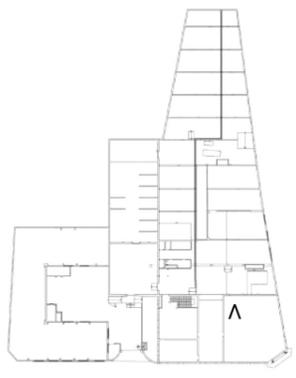
<b>LOCAL</b>	Edifício 01	<b>SUBDIVISÃO</b>	Restaurante (uso proposto)	<b>FID 02</b> Elemento arquitetônico observado <b>VÃOS E ESQUADRIAS</b>
<b>PATOLOGIA</b>	Vedação de vãos com tapume Vedação de esquadrias com tijolo de oito furos			
<b>CAUSAS PROVÁVEIS</b>	É um fenômeno antrópico causado pela ação humana, mudança de uso e desativação das instalações industriais.			
<b>CONDUTA</b>	Remoção do material, limpeza da área e realocação dos moradores para os prédios com valor cultural sem uso localizados no recorte espacial analisado neste trabalho; retirada da vedação, tratamento da ferragem e inserção de vidro no vão das janelas basculante.			
Universidade Federal da Paraíba   Centro de Tecnologia Departamento de Arquitetura e Urbanismo   Trabalho de Conclusão de Curso Autor: Clemer Ronald da Silva   Orientadora: Dra Maria Berthilde de Barros Lima e Moura Filha

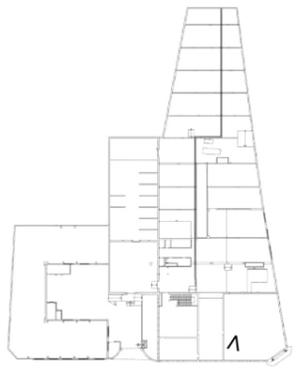
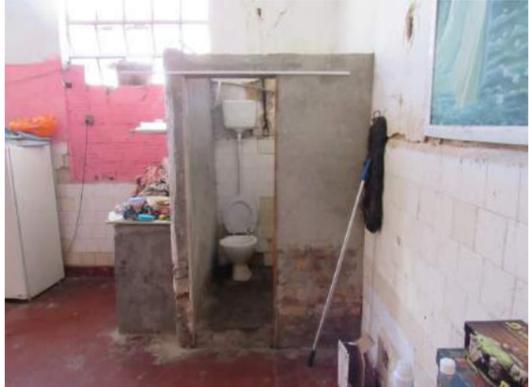
<b>LOCAL</b>	Edifício 01	<b>SUBDIVISÃO</b>	Restaurante (uso proposto)	<b>FID 03</b> Elemento arquitetônico observado <b>VÃOS E ESQUADRIAS</b>
<b>PATOLOGIA</b>	Novas construções Vedação de esquadrias com tijolo de oito furos			
<b>CAUSAS PROVÁVEIS</b>	É um fenômeno antrópico causado pela ação humana, mudança de uso e desativação das instalações industriais.			
<b>CONDUTA</b>	Demolição das novas alvenarias que não representa um acréscimo com valor cultural significativo de acordo com a teoria brandiana; realocação dos moradores para os prédios com valor cultural sem uso localizados no recorte espacial analisado neste trabalho; retirada da vedação, tratamento da ferragem e inserção de vidro no vão das janelas basculante.

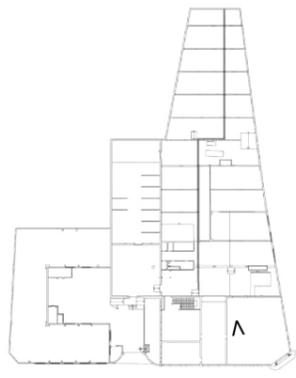
<b>LOCAL</b>	Edifício 01	<b>SUBDIVISÃO</b>	Restaurante (uso proposto)	<b>FID 02</b>	Elemento arquitetônico observado <b>PISO</b>
<b>PATOLOGIA</b>	Musgos, fungos e bolores Crosta negra, sujidades ou depósitos escuros Dejetos de animais (cachorros)				
<b>CAUSAS PROVÁVEIS</b>	É um fenômeno antrópico e biológico causado pela ação humana, mudança de uso e desativação das instalações industriais.				
<b>CONDUTA</b>	Manutenção do piso cerâmico utilizando material adequado e remoção dos moradores e animais.				
Universidade Federal da Paraíba   Centro de Tecnologia Departamento de Arquitetura e Urbanismo   Trabalho de Conclusão de Curso Autor: Clemer Ronald da Silva   Orientadora: Dra Maria Berthilde de Barros Lima e Moura Filha

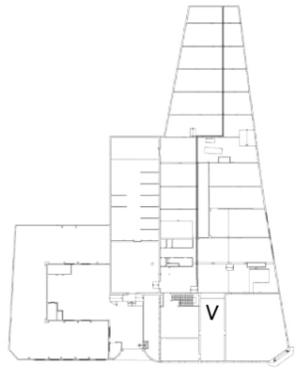
<b>LOCAL</b>	Edifício 01	<b>SUBDIVISÃO</b>	Restaurante (uso proposto)	<b>FID 10</b>	Elemento arquitetônico observado <b>VÃOS</b>
<b>PATOLOGIA</b>	Musgos, fungos e bolores Vedação de vãos com tapume Dejetos de animais (cachorros)				
<b>CAUSAS PROVÁVEIS</b>	É um fenômeno antrópico e biológico causado pela ação humana, mudança de uso e desativação das instalações industriais.				
<b>CONDUTA</b>	Remoção do material, limpeza da área e realocação dos moradores para os prédios com valor cultural sem uso localizados no recorte espacial analisado neste trabalho.				
Universidade Federal da Paraíba   Centro de Tecnologia Departamento de Arquitetura e Urbanismo   Trabalho de Conclusão de Curso Autor: Clemer Ronald da Silva   Orientadora: Dra Maria Berthilde de Barros Lima e Moura Filha

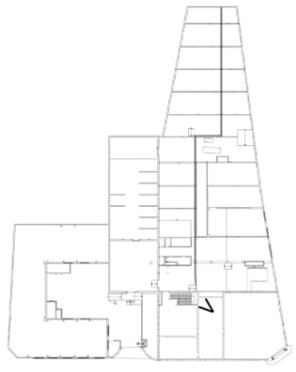
<b>LOCAL</b>	Edifício 01	<b>SUBDIVISÃO</b>	Restaurante (uso proposto)	<b>FID 10</b> Elemento arquitetônico observado <b>PISO E ALVENARIA</b>
<b>PATOLOGIA</b>	Musgos, fungos e bolores Crosta negra, sujidades ou depósitos escuros			
<b>CAUSAS PROVÁVEIS</b>	É um fenômeno antrópico e biológico causado pela ação humana, mudança de uso e umidade.			
<b>CONDUTA</b>	Limpeza do local afetado com aplicação de novo reboco nas alvenarias e tratamento com material especializado no piso.			
Universidade Federal da Paraíba   Centro de Tecnologia Departamento de Arquitetura e Urbanismo   Trabalho de Conclusão de Curso Autor: Clemer Ronald da Silva   Orientadora: Dra Maria Berthilde de Barros Lima e Moura Filha

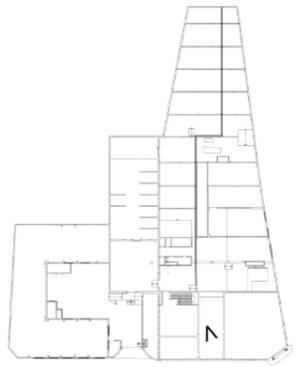
<b>LOCAL</b>	Edifício 01	<b>SUBDIVISÃO</b>	Restaurante (uso proposto)	<b>FID 02</b> Elemento arquitetônico observado <b>VÃOS E ALVENARIA</b>
<b>PATOLOGIA</b>	Musgos, fungos e bolores Crosta negra, sujidades ou depósitos escuros Novas construções			
<b>CAUSAS PROVÁVEIS</b>	É um fenômeno antrópico e biológico causado pela ação humana, mudança de uso e umidade.			
<b>CONDUTA</b>	Remoção do material, limpeza da área e realocação dos moradores para os prédios com valor cultural sem uso localizados no recorte espacial analisado neste trabalho; limpeza do local afetado com aplicação de novo reboco na alvenaria; remoção de elementos arquitetônicos que descaracterizam o edifício e seguem a teoria brandiana, mediante projeto de restauro com acompanhamento técnico especializado.

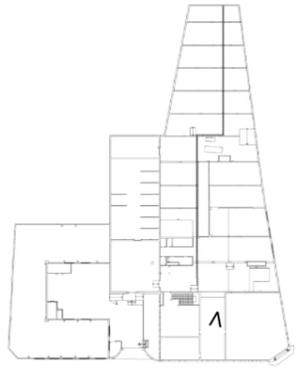
<b>LOCAL</b>	Edifício 01	<b>SUBDIVISÃO</b>	Restaurante (uso proposto)	<b>FID 02</b> Elemento arquitetônico observado <b>VÃOS E ALVENARIA</b>
<b>PATOLOGIA</b>	Musgos, fungos e bolores Crosta negra, sujidades ou depósitos escuros Vedação de vãos com tapume			
<b>CAUSAS PROVÁVEIS</b>	É um fenômeno antrópico e biológico causado pela ação humana, mudança de uso e umidade.			
<b>CONDUTA</b>	Remoção do material, limpeza da área e realocação dos moradores para os prédios com valor cultural sem uso localizados no recorte espacial analisado neste trabalho.			
Universidade Federal da Paraíba   Centro de Tecnologia Departamento de Arquitetura e Urbanismo   Trabalho de Conclusão de Curso Autor: Clemer Ronald da Silva   Orientadora: Dra Maria Berthilde de Barros Lima e Moura Filha

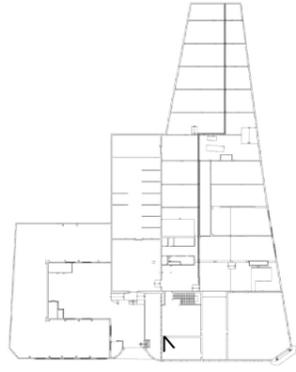
<b>LOCAL</b>	Edifício 01	<b>SUBDIVISÃO</b>	Restaurante (uso proposto)	<b>FID 10</b> Elemento arquitetônico observado <b>PISO</b>
<b>PATOLOGIA</b>	Musgos, fungos e bolores Sujidades			
<b>CAUSAS PROVÁVEIS</b>	É um fenômeno antrópico e biológico causado pela ação humana, mudança de uso e umidade.			
<b>CONDUTA</b>	Limpeza da área com material adequado.			
Universidade Federal da Paraíba   Centro de Tecnologia Departamento de Arquitetura e Urbanismo   Trabalho de Conclusão de Curso Autor: Clemer Ronald da Silva   Orientadora: Dra Maria Berthilde de Barros Lima e Moura Filha

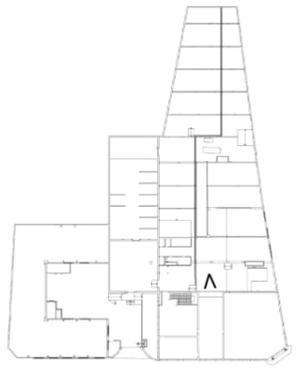
<b>LOCAL</b>	Edifício 01	<b>SUBDIVISÃO</b>	Restaurante (uso proposto)	<b>FID 17</b>
<b>PATOLOGIA</b>	Musgos, fungos e bolores Crosta negra, depósitos escuros ou sujidades Vegetação invasora		<b>VÃOS E ALVENARIA</b>	
<b>CAUSAS PROVÁVEIS</b>	É um fenômeno antrópico e biológico causado pela ação humana, mudança de uso e umidade.			
<b>CONDUTA</b>	Remoção do elemento que descaracteriza o edifício, tratamento do material que reveste as alvenarias, remoção da vegetação.			
Universidade Federal da Paraíba   Centro de Tecnologia Departamento de Arquitetura e Urbanismo   Trabalho de Conclusão de Curso Autor: Clemer Ronald da Silva   Orientadora: Dra Maria Berthilde de Barros Lima e Moura Filha

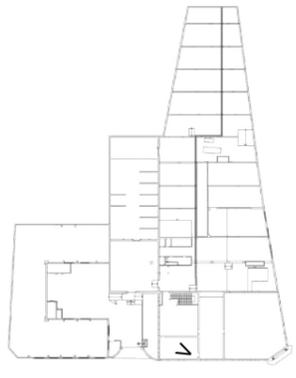
<b>LOCAL</b>	Edifício 01	<b>SUBDIVISÃO</b>	Cozinha do restaurante (uso proposto)	<b>FID 03/04</b>
<b>PATOLOGIA</b>	Musgos, fungos e bolores Crosta negra, sujidades ou depósitos escuros Mudança de uso		<b>ALVENARIA E ESQUADRIAS</b>	
<b>CAUSAS PROVÁVEIS</b>	É um fenômeno antrópico e biológico causado pela ação humana, mudança de uso e umidade.			
<b>CONDUTA</b>	Realocação dos moradores, limpeza e tratamento das alvenarias e piso mediante estudo prévio adequado, aplicação de material corrosivo na ferragem das esquadrias para remover a ferrugem.			
Universidade Federal da Paraíba   Centro de Tecnologia Departamento de Arquitetura e Urbanismo   Trabalho de Conclusão de Curso Autor: Clemer Ronald da Silva   Orientadora: Dra Maria Berthilde de Barros Lima e Moura Filha

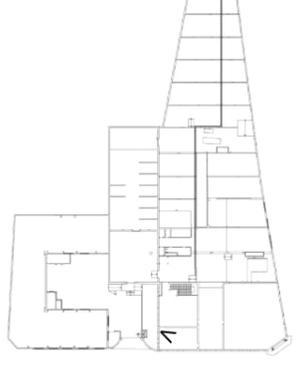
<b>LOCAL</b>	Edifício 01	<b>SUBDIVISÃO</b>	Cozinha do restaurante (uso proposto)	<b>FID 03</b>
<b>PATOLOGIA</b>	Musgos, fungos e bolores Corrosão das esquadrias e vidros quebrados Mudança de uso		<b>ALVENARIA E ESQUADRIA</b>	
<b>CAUSAS PROVÁVEIS</b>	É um fenômeno antrópico e biológico causado pela ação humana, mudança de uso e umidade.			
<b>CONDUTA</b>	Realocação dos moradores, limpeza e tratamento das alvenarias e piso mediante estudo prévio adequado, aplicação de material corrosivo na ferragem das esquadrias para remover a ferrugem e inserção de novos vidros seguindo os princípios da teoria brandiana.			
Universidade Federal da Paraíba   Centro de Tecnologia Departamento de Arquitetura e Urbanismo   Trabalho de Conclusão de Curso Autor: Clemer Ronald da Silva   Orientadora: Dra Maria Berthilde de Barros Lima e Moura Filha

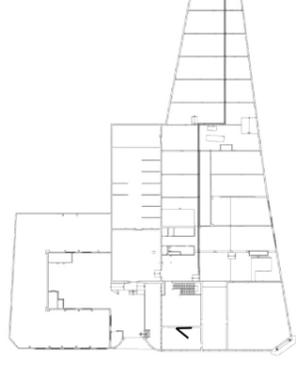
<b>LOCAL</b>	Edifício 01	<b>SUBDIVISÃO</b>	Cozinha do restaurante (uso proposto)	<b>FID 03</b>
<b>PATOLOGIA</b>	Cofre da ANTIGA FÁBRICA SANHAUÁ com sujidades		<b>ANTIGO MAQUINÁRIO</b>	
<b>CAUSAS PROVÁVEIS</b>	É um fenômeno antrópico e biológico causado pela ação humana.			
<b>CONDUTA</b>	Realocação dos moradores, limpeza e tratamento do antigo maquinário.			
Universidade Federal da Paraíba   Centro de Tecnologia Departamento de Arquitetura e Urbanismo   Trabalho de Conclusão de Curso Autor: Clemer Ronald da Silva   Orientadora: Dra Maria Berthilde de Barros Lima e Moura Filha

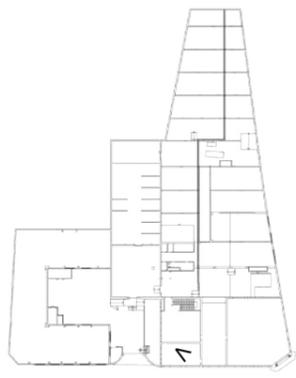
<b>LOCAL</b>	Edifício 01	<b>SUBDIVISÃO</b>	Cozinha do restaurante (uso proposto)	<b>FID 03</b>	Elemento arquitetônico observado <b>ALVENARIA</b>
<b>PATOLOGIA</b>	Vestígios de pintura Corrosão das alvenarias Crosta negra, sujidades ou depósitos escuros Presença de mobiliário que descaracteriza o ambiente				
<b>CAUSAS PROVÁVEIS</b>	É um fenômeno antrópico e biológico causado pela ação humana.				
<b>CONDUTA</b>	Realocação dos moradores, limpeza e tratamento da alvenaria.				
Universidade Federal da Paraíba   Centro de Tecnologia Departamento de Arquitetura e Urbanismo   Trabalho de Conclusão de Curso Autor: Clemer Ronald da Silva   Orientadora: Dra Maria Berthilde de Barros Lima e Moura Filha

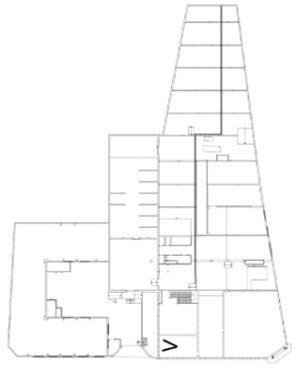
<b>LOCAL</b>	Edifício 01	<b>SUBDIVISÃO</b>	Cozinha do restaurante (uso proposto)	<b>FID 04</b>	Elemento arquitetônico observado <b>ALVENARIA</b>
<b>PATOLOGIA</b>	Vedação de vãos com cortina e tapume Corrosão da esquadria Exposição de fios e desgaste da estrutura do ventilador				
<b>CAUSAS PROVÁVEIS</b>	É um fenômeno antrópico e biológico causado pela ação humana.				
<b>CONDUTA</b>	Aplicação de material corrosivo para remover a ferrugem dos elementos de ferro; aplicação de material adequado na alvenaria e no teto para eliminar os fungos e bolores; Reforço na estrutura do ventilador e análise técnica.				
Universidade Federal da Paraíba   Centro de Tecnologia Departamento de Arquitetura e Urbanismo   Trabalho de Conclusão de Curso Autor: Clemer Ronald da Silva   Orientadora: Dra Maria Berthilde de Barros Lima e Moura Filha

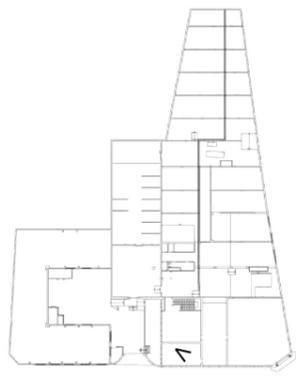
<b>LOCAL</b>	Edifício 01	<b>SUBDIVISÃO</b>	Cozinha do restaurante (uso proposto)	<b>FID 03</b>	Elemento arquitetônico observado <b>PISO</b>
<b>PATOLOGIA</b>	Sujidades Desgaste parcial				
<b>CAUSAS PROVÁVEIS</b>	É um fenômeno antrópico causado pela ação humana.				
<b>CONDUTA</b>	Recomposição da parte ausente em material análogo; limpeza e tratamento da superfície.				
Universidade Federal da Paraíba   Centro de Tecnologia Departamento de Arquitetura e Urbanismo   Trabalho de Conclusão de Curso Autor: Clemer Ronald da Silva   Orientadora: Dra Maria Berthilde de Barros Lima e Moura Filha

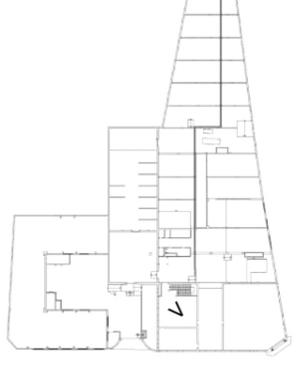
<b>LOCAL</b>	Edifício 01	<b>SUBDIVISÃO</b>	Apoio ao restaurante (uso proposto)	<b>FID 11/18</b>	Elemento arquitetônico observado <b>ALVENARIA E ESQUADRIAS</b>
<b>PATOLOGIA</b>	Musgos, fungos e bolores Crosta negra, sujidades ou depósitos escuros Vegetação sem manutenção				
<b>CAUSAS PROVÁVEIS</b>	É um fenômeno antrópico e biológico causado pela ação humana, mudança de uso e umidade.				
<b>CONDUTA</b>	Aplicação de material corrosivo para tratar os fenômenos biológicos na estrutura das esquadrias - em caso da reação química corroer os elementos, deve ser feita a substituição ou remoção do material afetado, desde que siga os princípios da teoria da restauração abordada neste trabalho; aplicação de novo revestimento na alvenaria a fim de eliminar os fungos, bolores, as sujidades e os depósitos escuros.

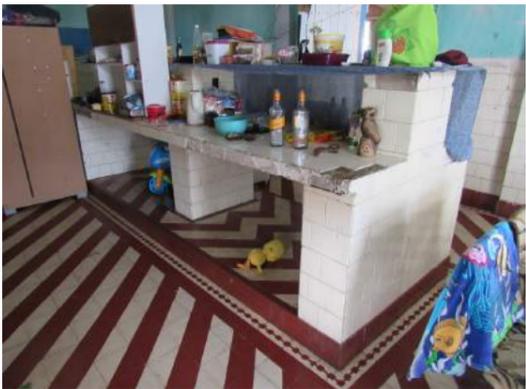
<b>LOCAL</b>	Edifício 01	<b>SUBDIVISÃO</b>	Cooperativa de cerveja (uso proposto)	<b>FID 63</b> Elemento arquitetônico observado <b>BANCADA</b> (demolido em junho de 2022)
<b>PATOLOGIA</b>	Perda ou fragmentação de elementos arquitetônicos ou decorativos			
<b>CAUSAS PROVÁVEIS</b>	É um fenômeno antrópico causado pela ação humana devido a mudança de uso.			
<b>CONDUTA</b>	Recomposição do piso em material análogo e seguir os princípios de Brandi para guiar a decisão de recomposição ou não da bancada. Pois, a reconstrução de um elemento arquitetônico tão significativo deve alinhar-se ao novo programa de usos proposto.			
Universidade Federal da Paraíba   Centro de Tecnologia Departamento de Arquitetura e Urbanismo   Trabalho de Conclusão de Curso Autor: Clemer Ronald da Silva   Orientadora: Dra Maria Berthilde de Barros Lima e Moura Filha

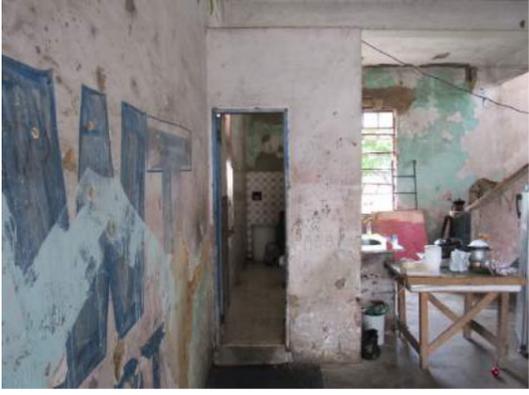
<b>LOCAL</b>	Edifício 01	<b>SUBDIVISÃO</b>	Cooperativa de cerveja (uso proposto)	<b>FID 64</b>
<b>PATOLOGIA</b>	Vestígios de pintura musgos, fungos ou bolores novos usos Desplacamento de reboco		Elemento arquitetônico observado <b>BANHEIRO</b>	
<b>CAUSAS PROVÁVEIS</b>	É um fenômeno antrópico causado pela ação humana devido a mudança de uso.			
<b>CONDUTA</b>	Eliminação dos micro-organismos; recomposição da alvenaria em material análogo; remoção de elementos parasitários.			
Universidade Federal da Paraíba   Centro de Tecnologia Departamento de Arquitetura e Urbanismo   Trabalho de Conclusão de Curso Autor: Clemer Ronald da Silva   Orientadora: Dra Maria Berthilde de Barros Lima e Moura Filha

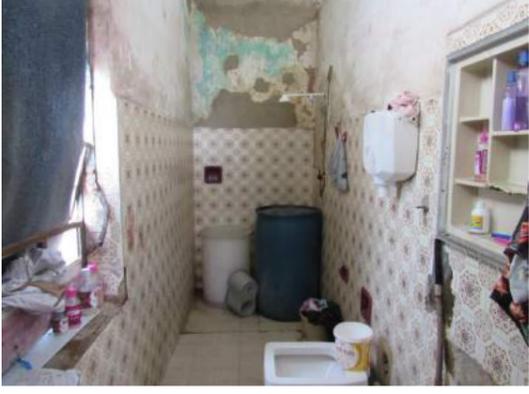
<b>LOCAL</b>	Edifício 01	<b>SUBDIVISÃO</b>	Cooperativa de cerveja (uso proposto)	<b>FID 64</b>
<b>PATOLOGIA</b>	Vestígios de pintura musgos, fungos ou bolores Desplacamento de reboco		Elemento arquitetônico observado <b>BANHEIRO</b>	
<b>CAUSAS PROVÁVEIS</b>	É um fenômeno antrópico causado pela ação humana devido a mudança de uso.			
<b>CONDUTA</b>	Eliminação dos micro-organismos; recomposição da alvenaria em material análogo; remoção de elementos parasitários.			
Universidade Federal da Paraíba   Centro de Tecnologia Departamento de Arquitetura e Urbanismo   Trabalho de Conclusão de Curso Autor: Clemer Ronald da Silva   Orientadora: Dra Maria Berthilde de Barros Lima e Moura Filha

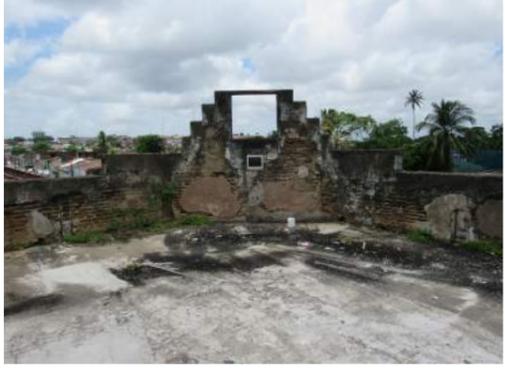
<b>LOCAL</b>	Edifício 01	<b>SUBDIVISÃO</b>	Café (uso proposto)	<b>FID 67</b>
<b>PATOLOGIA</b>	Crosta negra, sujidades ou depósitos escuros Musgos, fungos ou bolores Desplacamento de reboco		Elemento arquitetônico observado <b>PLATIBANDA E LAJE</b>	
<b>CAUSAS PROVÁVEIS</b>	É um fenômeno antrópico causado pela água da chuva.			
<b>CONDUTA</b>	Recomposição do sistema de calha; impermeabilização e recomposição da alvenaria; aplicação de material específico para remover os micro-organismos.			
Universidade Federal da Paraíba   Centro de Tecnologia Departamento de Arquitetura e Urbanismo   Trabalho de Conclusão de Curso Autor: Clemer Ronald da Silva   Orientadora: Dra Maria Berthilde de Barros Lima e Moura Filha

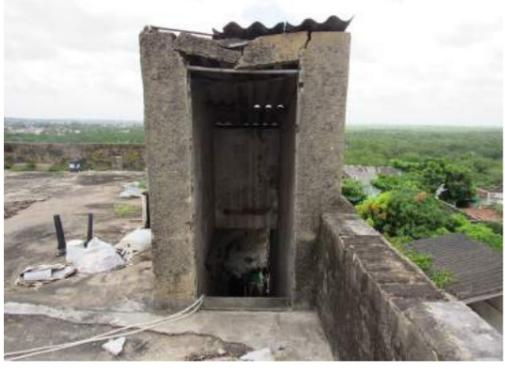
<b>LOCAL</b>	Edifício 01	<b>SUBDIVISÃO</b>	Café (uso proposto)	<b>FID 68/69</b>
<b>PATOLOGIA</b>	Fissuras na alvenaria Musgos, fungos ou bolores Desplacamento de reboco		Elemento arquitetônico observado <b>ALVENARIA</b>	
<b>CAUSAS PROVÁVEIS</b>	É um fenômeno antrópico causado pela água da chuva e desabamento da estrutura de coberta.			
<b>CONDUTA</b>	Recomposição do sistema de calha; impermeabilização e recomposição da alvenaria; aplicação de material específico para remover os micro-organismos.			
Universidade Federal da Paraíba   Centro de Tecnologia Departamento de Arquitetura e Urbanismo   Trabalho de Conclusão de Curso Autor: Clemer Ronald da Silva   Orientadora: Dra Maria Berthilde de Barros Lima e Moura Filha

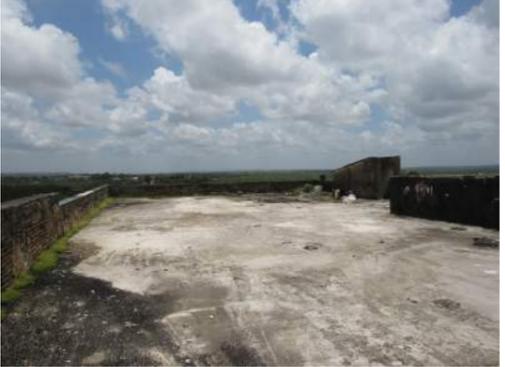
<b>LOCAL</b>	Edifício 01	<b>SUBDIVISÃO</b>	Café (uso proposto)	<b>FID</b>	Elemento arquitetônico observado
				<b>68/67/69</b>	<b>LAJE</b>
<b>PATOLOGIA</b>	Crosta negra, sujidiades ou depósitos escuros Musgos, fungos ou bolores Desplacamento de reboco				
<b>CAUSAS PROVÁVEIS</b>	É um fenômeno antrópico causado pela água da chuva.				
<b>CONDUTA</b>	Recomposição do sistema de calha; impermeabilização e recomposição da alvenaria; aplicação de material específico para remover os micro-organismos.				
	Universidade Federal da Paraíba   Centro de Tecnologia Departamento de Arquitetura e Urbanismo   Trabalho de Conclusão de Curso  Autor: Clemer Ronald da Silva   Orientadora: Dra Maria Berthilde de Barros Lima e Moura Filha

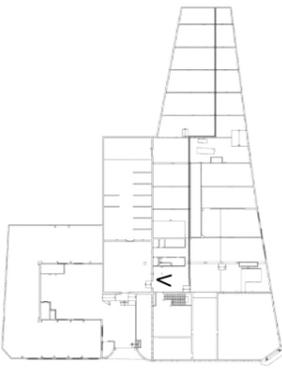
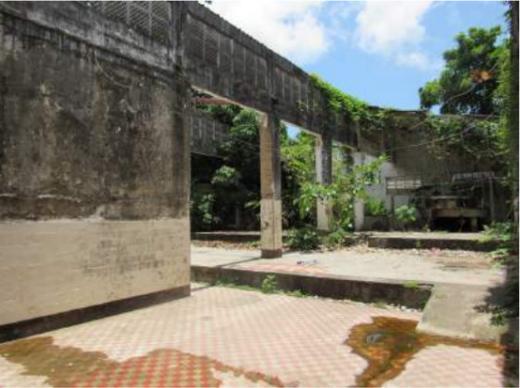
<b>LOCAL</b>	Edifício 02	<b>SUBDIVISÃO</b>	Praça (uso proposto)	<b>FID</b>	Elemento arquitetônico observado
				<b>16/17/18</b>	<b>VÃOS E PISOS</b>
<b>PATOLOGIA</b>	Crosta negra, sujidiades ou depósitos escuros Musgos, fungos ou bolores Desabamentot das estruturas de cobertura Vegetação invasora				
<b>CAUSAS PROVÁVEIS</b>	É um fenômeno antrópico e biológico causado pelo desabamento das estrututras de cobertura e pela água da chuva.				
<b>CONDUTA</b>	Recomposição do sistema de cobertura; reforço e recomposição da alvenaria; aplicação de material específico para remover os micro-organismos e remoção da vegetação invasora.				
	Universidade Federal da Paraíba   Centro de Tecnologia Departamento de Arquitetura e Urbanismo   Trabalho de Conclusão de Curso  Autor: Clemer Ronald da Silva   Orientadora: Dra Maria Berthilde de Barros Lima e Moura Filha

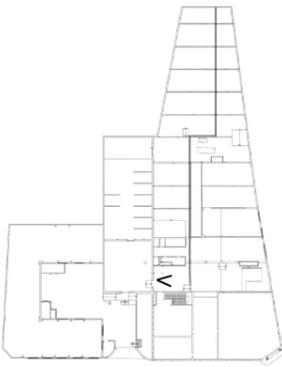
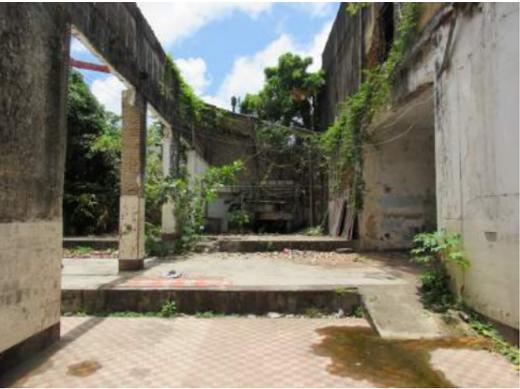
<b>LOCAL</b>	Edifício 02	<b>SUBDIVISÃO</b>	Praça (uso proposto)	<b>FID</b>	Elemento arquitetônico observado
				<b>16/17/18</b>	<b>VÃOS E PISOS</b>
<b>PATOLOGIA</b>	Crosta negra, sujidiades ou depósitos escuros Musgos, fungos ou bolores Desabamentot das estruturas de cobertura Vegetação invasora				
<b>CAUSAS PROVÁVEIS</b>	É um fenômeno antrópico e biológico causado pelo desabamento das estrututras de cobertura e pela água da chuva.				
<b>CONDUTA</b>	Recomposição do sistema de cobertura; reforço e recomposição da alvenaria; aplicação de material específico para remover os micro-organismos e remoção da vegetação invasora.				
	Universidade Federal da Paraíba   Centro de Tecnologia Departamento de Arquitetura e Urbanismo   Trabalho de Conclusão de Curso  Autor: Clemer Ronald da Silva   Orientadora: Dra Maria Berthilde de Barros Lima e Moura Filha

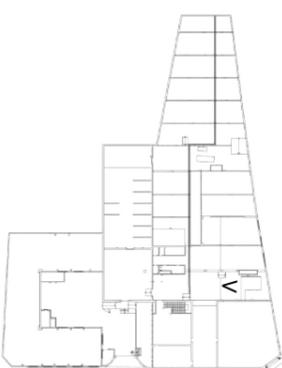
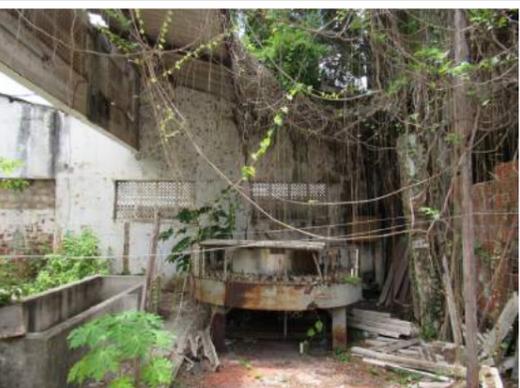
<b>LOCAL</b>	Edifício 02	<b>SUBDIVISÃO</b>	Praça (uso proposto)	<b>FID</b>	Elemento arquitetônico observado
				<b>16</b>	<b>COBERTA E ANTIGO MAQUINÁRIO</b>
<b>PATOLOGIA</b>	Crosta negra, sujidiades ou depósitos escuros Musgos, fungos ou bolores Desplacamento de reboco Vegetação invasora				
<b>CAUSAS PROVÁVEIS</b>	É um fenômeno antrópico causado em decorrência do desabamento da estrutura de cobertura.				
<b>CONDUTA</b>	Recomposição do sistema de cobertura; remoção da vegetação invasora e erradicação dos focos; tratamento do antigo maquinário com material corrosivo para exposição após restauração do imóvel.				
	Universidade Federal da Paraíba   Centro de Tecnologia Departamento de Arquitetura e Urbanismo   Trabalho de Conclusão de Curso  Autor: Clemer Ronald da Silva   Orientadora: Dra Maria Berthilde de Barros Lima e Moura Filha

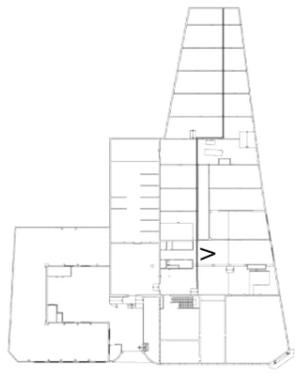
<b>LOCAL</b>	Edifício 02	<b>SUBDIVISÃO</b>	Praça (uso proposto)	<b>FID 25/32</b>	Elemento arquitetônico observado <b>ALVENARIA</b>
<b>PATOLOGIA</b>	Crosta negra, sujidades ou depósitos escuros Musgos, fungos ou bolores Desplacamento de reboco				
<b>CAUSAS PROVÁVEIS</b>	É um fenômeno antrópico causado pela água da chuva.				
<b>CONDUTA</b>	Recomposição do sistema de calha; impermeabilização e recomposição da alvenaria; aplicação de material específico para remover os micro-organismos.				
Universidade Federal da Paraíba   Centro de Tecnologia Departamento de Arquitetura e Urbanismo   Trabalho de Conclusão de Curso Autor: Clemer Ronald da Silva   Orientadora: Dra Maria Berthilde de Barros Lima e Moura Filha

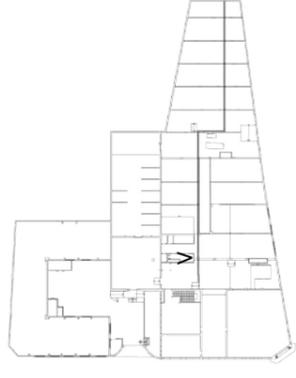
<b>LOCAL</b>	Edifício 02	<b>SUBDIVISÃO</b>	Praça (uso proposto)	<b>FID 25</b>	Elemento arquitetônico observado <b>ALVENARIA</b>
<b>PATOLOGIA</b>	Musgos, fungos ou bolores				
<b>CAUSAS PROVÁVEIS</b>	É um fenômeno antrópico.				
<b>CONDUTA</b>	Recomposição da alvenaria e adaptação dos banheiros para se adequar aos usos propostos.				
Universidade Federal da Paraíba   Centro de Tecnologia Departamento de Arquitetura e Urbanismo   Trabalho de Conclusão de Curso Autor: Clemer Ronald da Silva   Orientadora: Dra Maria Berthilde de Barros Lima e Moura Filha

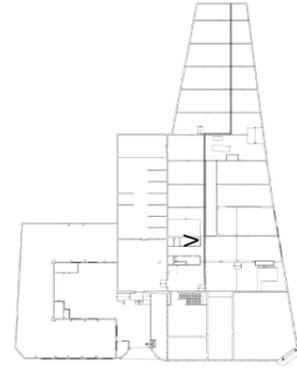
<b>LOCAL</b>	Edifício 02	<b>SUBDIVISÃO</b>	Praça (uso proposto)	<b>FID 32</b>	Elemento arquitetônico observado <b>PISO</b>
<b>PATOLOGIA</b>	Crosta negra, sujidades ou depósitos escuros Musgos, fungos ou bolores				
<b>CAUSAS PROVÁVEIS</b>	É um fenômeno antrópico causado pela mudança de uso.				
<b>CONDUTA</b>	Aplicação de material específico para remover os micro-organismos.				
Universidade Federal da Paraíba   Centro de Tecnologia Departamento de Arquitetura e Urbanismo   Trabalho de Conclusão de Curso Autor: Clemer Ronald da Silva   Orientadora: Dra Maria Berthilde de Barros Lima e Moura Filha

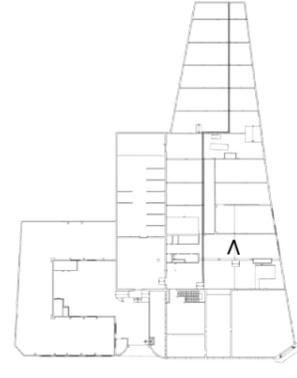
<b>LOCAL</b>	Edifício 02	<b>SUBDIVISÃO</b>	Praça (uso proposto)	<b>FID 24</b>	Elemento arquitetônico observado <b>ESTRUTURA</b>
<b>PATOLOGIA</b>	Fissuras Desplacamento de reboco Vegetação invasora				
<b>CAUSAS PROVÁVEIS</b>	É um fenômeno antrópico causado pelo desabamento da estrutura de coberta.				
<b>CONDUTA</b>	Recomposição do sistema de calha e coberta; impermeabilização e recomposição da alvenaria; aplicação de material específico para remover os micro-organismos.				
Universidade Federal da Paraíba   Centro de Tecnologia Departamento de Arquitetura e Urbanismo   Trabalho de Conclusão de Curso Autor: Clemer Ronald da Silva   Orientadora: Dra Maria Berthilde de Barros Lima e Moura Filha

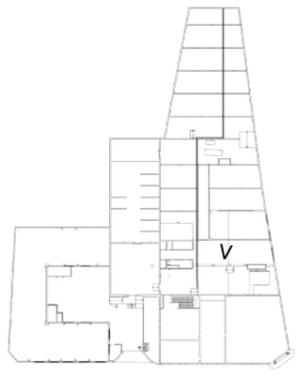
<b>LOCAL</b>	Edifício 02	<b>SUBDIVISÃO</b>	Praça (uso proposto)	<b>FID</b> <b>30/31</b>
<b>PATOLOGIA</b>	Vegetação invasora Fechamento de vão com alvenaria			Elemento arquitetônico observado <b>ALVENARIA</b>
<b>CAUSAS PROVÁVEIS</b>	É um fenômeno antrópico causado pela mudança de uso e desabamento da estrutura de coberta.			
<b>CONDUTA</b>	Recomposição do sistema de calha; impermeabilização e recomposição da alvenaria; aplicação de material específico para remover os micro-organismos; remoção de elementos arquitetônicos sem valor significativo.			
Universidade Federal da Paraíba   Centro de Tecnologia Departamento de Arquitetura e Urbanismo   Trabalho de Conclusão de Curso Autor: Clemer Ronald da Silva   Orientadora: Dra Maria Berthilde de Barros Lima e Moura Filha

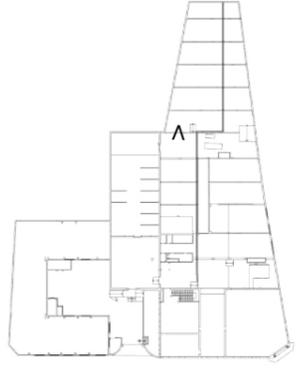
<b>LOCAL</b>	Edifício 02	<b>SUBDIVISÃO</b>	Praça (uso proposto)	<b>FID</b> <b>32/33</b> <b>34/40</b> <b>44/45</b> <b>49/50</b>
<b>PATOLOGIA</b>	Fissuras na estrutura Vegetação invasora Lixo e dejetos de animais			Elemento arquitetônico observado <b>VÃOS</b>
<b>CAUSAS PROVÁVEIS</b>	É um fenômeno antrópico causado pela mudança de uso e em decorrência do desabamento da estrutura de coberta.			
<b>CONDUTA</b>	Recomposição do sistema de coberta; impermeabilização e recomposição da estrutura; aplicação de material específico para remover os micro-organismos. Remoção da vegetação invasora.			
Universidade Federal da Paraíba   Centro de Tecnologia Departamento de Arquitetura e Urbanismo   Trabalho de Conclusão de Curso Autor: Clemer Ronald da Silva   Orientadora: Dra Maria Berthilde de Barros Lima e Moura Filha

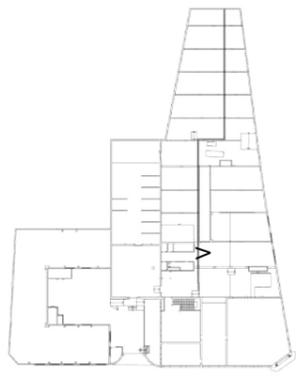
<b>LOCAL</b>	Edifício 02	<b>SUBDIVISÃO</b>	Praça (uso proposto)	<b>FID</b> <b>25</b>
<b>PATOLOGIA</b>	Deslocamento de reboco			Elemento arquitetônico observado <b>REBOCO</b>
<b>CAUSAS PROVÁVEIS</b>	É um fenômeno antrópico causado pela mudança de uso.			
<b>CONDUTA</b>	Recomposição da alvenaria em material análogo.			
Universidade Federal da Paraíba   Centro de Tecnologia Departamento de Arquitetura e Urbanismo   Trabalho de Conclusão de Curso Autor: Clemer Ronald da Silva   Orientadora: Dra Maria Berthilde de Barros Lima e Moura Filha

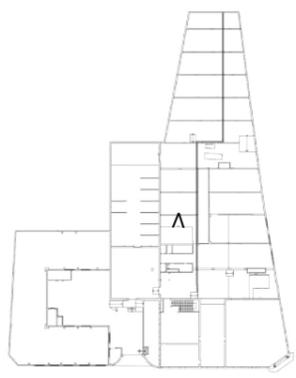
<b>LOCAL</b>	Edifício 02	<b>SUBDIVISÃO</b>	Praça (uso proposto)	<b>FID</b> <b>32</b>
<b>PATOLOGIA</b>	Fissura no piso			Elemento arquitetônico observado <b>PISO</b>
<b>CAUSAS PROVÁVEIS</b>	É um fenômeno antrópico causado pela construção de alvenaria sem estudo de viabilidade construtiva para abrigar novos usos.			
<b>CONDUTA</b>	Recomposição do piso em material análogo e remoção das alvenarias que oferecem riscos a estrutura e não possuem valor cultural.			
Universidade Federal da Paraíba   Centro de Tecnologia Departamento de Arquitetura e Urbanismo   Trabalho de Conclusão de Curso Autor: Clemer Ronald da Silva   Orientadora: Dra Maria Berthilde de Barros Lima e Moura Filha

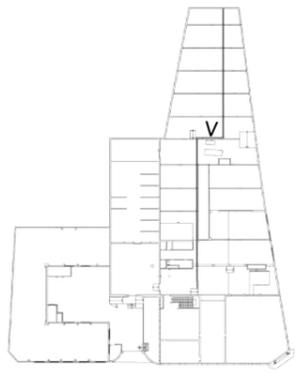
<b>LOCAL</b>	Edifício 02	<b>SUBDIVISÃO</b>	Setor educacional (uso proposto)	<b>FID 52 A 64</b> Elemento arquitetônico observado <b>VÃOS, PISO E ESTRUTURA</b>
<b>PATOLOGIA</b>	Crosta negra, sujidiades ou depósitos escuros Perda de grande percentual do piso Vegetação invasora Desplacamento de reboco			
<b>CAUSAS PROVÁVEIS</b>	É um fenômeno antrópico e biológico causado pela presença de animais, mudança de uso e ausência de cobertura.			
<b>CONDUTA</b>	Recomposição do sistema de calha e cobertura; impermeabilização e recomposição da alvenaria e da estrutura; aplicação de material específico para remover os micro-organismos; remoção da vegetação invasora; limpeza e recomposição do piso.			
Universidade Federal da Paraíba   Centro de Tecnologia Departamento de Arquitetura e Urbanismo   Trabalho de Conclusão de Curso Autor: Clemer Ronald da Silva   Orientadora: Dra Maria Berthilde de Barros Lima e Moura Filha

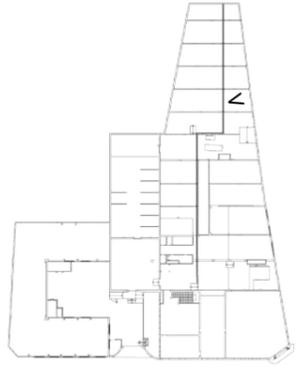
<b>LOCAL</b>	Edifício 02	<b>SUBDIVISÃO</b>	Setor educacional (uso proposto)	<b>FID 55</b> Elemento arquitetônico observado <b>ESQUADRIA</b>
<b>PATOLOGIA</b>	Crosta negra, sujidiades ou depósitos escuros Musgos, fungos ou bolores			
<b>CAUSAS PROVÁVEIS</b>	É um fenômeno antrópico causado pela ausência de cobertura.			
<b>CONDUTA</b>	Recomposição do sistema de calha; impermeabilização e recomposição da alvenaria; aplicação de material específico para remover os micro-organismos.			
Universidade Federal da Paraíba   Centro de Tecnologia Departamento de Arquitetura e Urbanismo   Trabalho de Conclusão de Curso Autor: Clemer Ronald da Silva   Orientadora: Dra Maria Berthilde de Barros Lima e Moura Filha

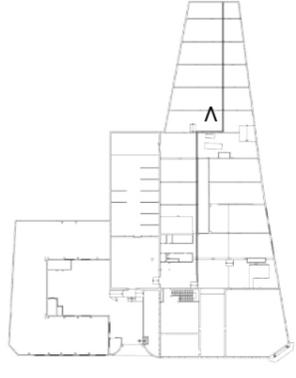
<b>LOCAL</b>	Edifício 02	<b>SUBDIVISÃO</b>	Setor educacional (uso proposto)	<b>FID 48/49 53/54</b> Elemento arquitetônico observado <b>ALVENARIA</b>
<b>PATOLOGIA</b>	Vegetação invasora Musgos, fungos ou bolores Desplacamento de reboco			
<b>CAUSAS PROVÁVEIS</b>	É um fenômeno antrópico causado pela falta de cobertura.			
<b>CONDUTA</b>	Recomposição do sistema de cobertura; impermeabilização e recomposição da alvenaria; aplicação de material específico para remover os micro-organismos.			
Universidade Federal da Paraíba   Centro de Tecnologia Departamento de Arquitetura e Urbanismo   Trabalho de Conclusão de Curso Autor: Clemer Ronald da Silva   Orientadora: Dra Maria Berthilde de Barros Lima e Moura Filha

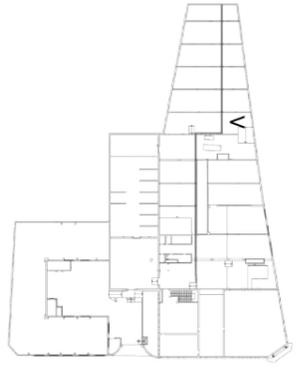
<b>LOCAL</b>	Edifício 02	<b>SUBDIVISÃO</b>	Setor educacional (uso proposto)	<b>FID 52</b> Elemento arquitetônico observado <b>ESQUADRIA E ALVENARIA</b>
<b>PATOLOGIA</b>	Crosta negra, sujidiades ou depósitos escuros Musgos, fungos ou bolores Desplacamento de reboco			
<b>CAUSAS PROVÁVEIS</b>	É um fenômeno antrópico causado pela mudança de uso e desabamento da estrutura de cobertura.			
<b>CONDUTA</b>	Recomposição do sistema de cobertura; recomposição da alvenaria; aplicação de material específico para remover os micro-organismos; tratamento do portão com material corrosivo e recomposição.			
Universidade Federal da Paraíba   Centro de Tecnologia Departamento de Arquitetura e Urbanismo   Trabalho de Conclusão de Curso Autor: Clemer Ronald da Silva   Orientadora: Dra Maria Berthilde de Barros Lima e Moura Filha

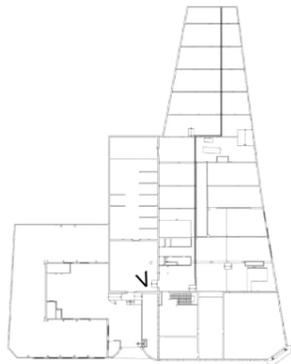
<b>LOCAL</b>	Edifício 03	<b>SUBDIVISÃO</b>	CRAS (uso proposto)	<b>FID</b> <b>26/27</b>
<b>PATOLOGIA</b>	Acúmulo de lixo Vegetação invasora		Elemento arquitetônico observado <b>PISO</b>	
<b>CAUSAS PROVÁVEIS</b>	É um fenômeno antrópico causado pela mudança de uso e desabamento da estrutura de cobertura.			
<b>CONDUTA</b>	Recomposição do sistema de cobertura; recomposição do piso; aplicação de material específico para remover os micro-organismos.			
Universidade Federal da Paraíba   Centro de Tecnologia Departamento de Arquitetura e Urbanismo   Trabalho de Conclusão de Curso Autor: Clemer Ronald da Silva   Orientadora: Dra Maria Berthilde de Barros Lima e Moura Filha

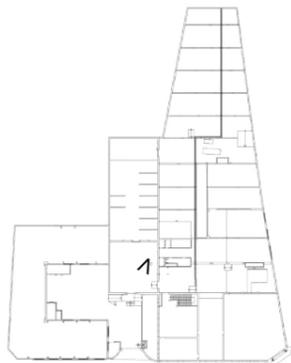
<b>LOCAL</b>	Edifício 03	<b>SUBDIVISÃO</b>	CRAS (uso proposto)	<b>FID</b> <b>19/20</b> <b>25/26</b>
<b>PATOLOGIA</b>	Crosta negra, sujidiades ou depósitos escuros Musgos, fungos ou bolores Deslocamento de reboco Vegetação invasora		Elemento arquitetônico observado <b>PISO E ALVENARIA</b>	
<b>CAUSAS PROVÁVEIS</b>	É um fenômeno antrópico causado pela mudança de uso e desabamento da estrutura de cobertura.			
<b>CONDUTA</b>	Recomposição do sistema de cobertura; recomposição da alvenaria; aplicação de material específico para remover os micro-organismos; recomposição do piso e remoção da vegetação invasora.			
Universidade Federal da Paraíba   Centro de Tecnologia Departamento de Arquitetura e Urbanismo   Trabalho de Conclusão de Curso Autor: Clemer Ronald da Silva   Orientadora: Dra Maria Berthilde de Barros Lima e Moura Filha

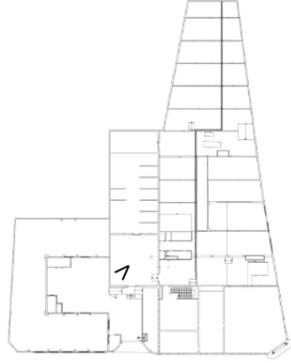
<b>LOCAL</b>	Edifício 03	<b>SUBDIVISÃO</b>	CRAS (uso proposto)	<b>FID</b> <b>52</b>
<b>PATOLOGIA</b>	Crosta negra, sujidiades ou depósitos escuros Vegetação invasora		Elemento arquitetônico observado <b>ESQUADRIA E ALVENARIA</b>	
<b>CAUSAS PROVÁVEIS</b>	É um fenômeno antrópico causado pela mudança de uso e desabamento da estrutura de cobertura.			
<b>CONDUTA</b>	Trata-se de um cajueiro, árvore utilizada por um dos mais famosos produtos da Sanhauá. Por isso, orienta-se que sua remoção ou permanência no interior do edifício tenha estudada com mais cautela, a fim de conhecer seu porte, tipos de poda e como a manutenção dessa árvore nessa região pode ou não impactar ações de conservação.			
Universidade Federal da Paraíba   Centro de Tecnologia Departamento de Arquitetura e Urbanismo   Trabalho de Conclusão de Curso Autor: Clemer Ronald da Silva   Orientadora: Dra Maria Berthilde de Barros Lima e Moura Filha

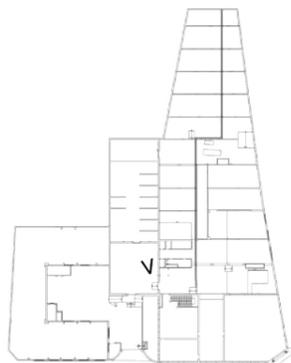
<b>LOCAL</b>	Edifício 03	<b>SUBDIVISÃO</b>	CRAS (uso proposto)	<b>FID</b> <b>26/27</b>
<b>PATOLOGIA</b>	Crosta negra, sujidiades ou depósitos escuros Vegetação invasora Deslocamento de reboco		Elemento arquitetônico observado <b>ALVENARIA E PISO</b>	
<b>CAUSAS PROVÁVEIS</b>	É um fenômeno antrópico causado pela mudança de uso e desabamento da estrutura de cobertura.			
<b>CONDUTA</b>	Recomposição do sistema de cobertura; recomposição da alvenaria; aplicação de material específico para remover os micro-organismos; remoção da vegetação invasora.			
Universidade Federal da Paraíba   Centro de Tecnologia Departamento de Arquitetura e Urbanismo   Trabalho de Conclusão de Curso Autor: Clemer Ronald da Silva   Orientadora: Dra Maria Berthilde de Barros Lima e Moura Filha

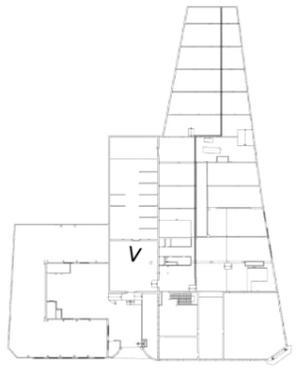
<b>LOCAL</b>	Edifício 03	<b>SUBDIVISÃO</b>	CRAS (uso proposto)	<b>FID</b> 33/34
<b>PATOLOGIA</b>	Musgos, fungos ou bolores Vedação de vão com alvenaria Acúmulo de lixo		Elemento arquitetônico observado <b>ESQUADRIA E ALVENARIA</b>	
<b>CAUSAS PROVÁVEIS</b>	É um fenômeno antrópico causado pela mudança de uso e desabamento da estrutura de cobertura.			
<b>CONDUTA</b>	Recomposição do sistema de cobertura; recomposição da alvenaria; aplicação de material específico para remover os micro-organismos; limpeza da área e recomposição do piso.			
Universidade Federal da Paraíba   Centro de Tecnologia Departamento de Arquitetura e Urbanismo   Trabalho de Conclusão de Curso Autor: Clemer Ronald da Silva   Orientadora: Dra Maria Berthilde de Barros Lima e Moura Filha

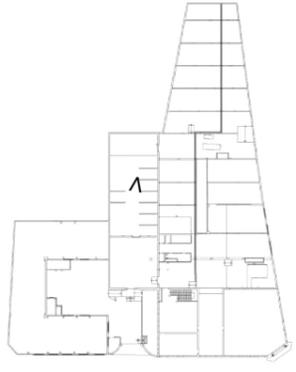
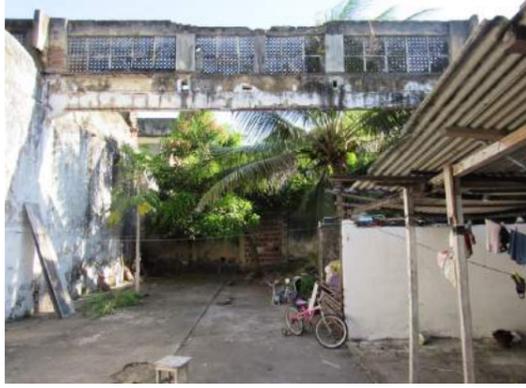
<b>LOCAL</b>	Edifício 03	<b>SUBDIVISÃO</b>	Cooperativa de costura (uso proposto)	<b>FID</b> 33/34 40/41 45/46
<b>PATOLOGIA</b>	Crosta negra, sujidiades ou depósitos escuros Novas construções Vegetação invasora		Elemento arquitetônico observado <b>VÃOS E ESTRUTURA</b>	
<b>CAUSAS PROVÁVEIS</b>	É um fenômeno antrópico causado pela mudança de uso e desabamento da estrutura de cobertura.			
<b>CONDUTA</b>	Recomposição do sistema de cobertura; recomposição da alvenaria; aplicação de material específico para remover os micro-organismos; remoção dos elementos arquitetônicos sem valor significativo; limpeza e tratamento da alvenaria da cobertura.			
Universidade Federal da Paraíba   Centro de Tecnologia Departamento de Arquitetura e Urbanismo   Trabalho de Conclusão de Curso Autor: Clemer Ronald da Silva   Orientadora: Dra Maria Berthilde de Barros Lima e Moura Filha

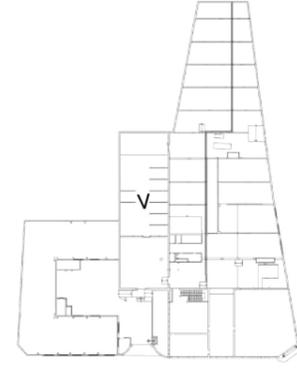
<b>LOCAL</b>	Edifício 03	<b>SUBDIVISÃO</b>	Cooperativa de costura (uso proposto)	<b>FID</b> 45/46 50/51
<b>PATOLOGIA</b>	Crosta negra, sujidiades ou depósitos escuros Musgos, fungos ou bolores Novas construções		Elemento arquitetônico observado <b>VÃOS</b>	
<b>CAUSAS PROVÁVEIS</b>	É um fenômeno antrópico causado pela mudança de uso e desabamento da estrutura de cobertura.			
<b>CONDUTA</b>	Recomposição do sistema de cobertura; tratamento da alvenaria; recomposição do piso; remoção de elementos arquitetônicos sem valor significativo.			
Universidade Federal da Paraíba   Centro de Tecnologia Departamento de Arquitetura e Urbanismo   Trabalho de Conclusão de Curso Autor: Clemer Ronald da Silva   Orientadora: Dra Maria Berthilde de Barros Lima e Moura Filha

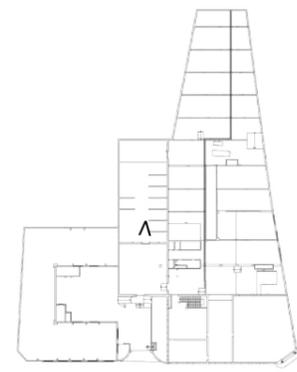
<b>LOCAL</b>	Edifício 03	<b>SUBDIVISÃO</b>	Cooperativa de costura (uso proposto)	<b>FID</b> 33/34
<b>PATOLOGIA</b>	Acúmulo de material deteriorado Vedação de esquadria com alvenaria Vegetação invasora		Elemento arquitetônico observado <b>PISO E ALVENARIA</b>	
<b>CAUSAS PROVÁVEIS</b>	É um fenômeno antrópico causado pela mudança de uso e desabamento da estrutura de cobertura.			
<b>CONDUTA</b>	Recomposição do sistema de cobertura; recomposição da alvenaria; aplicação de material específico para remover os micro-organismos; remoção do lixo.			
Universidade Federal da Paraíba   Centro de Tecnologia Departamento de Arquitetura e Urbanismo   Trabalho de Conclusão de Curso Autor: Clemer Ronald da Silva   Orientadora: Dra Maria Berthilde de Barros Lima e Moura Filha

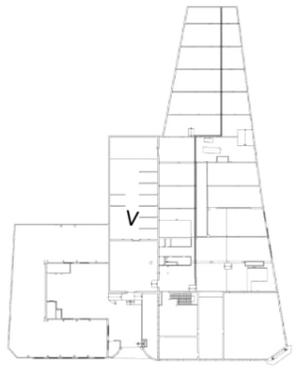
<b>LOCAL</b>	Edifício 03	<b>SUBDIVISÃO</b>	Cooperativa de costura (uso proposto)	<b>FID</b> <b>40/41</b>
<b>PATOLOGIA</b>	Crosta negra, sujidiades ou depósitos escuros Fissura Desabamento de cobertura		<b>Elemento arquitetônico observado</b> <b>ALVENARIA ESTRUTURAL DE COBERTA</b>	
<b>CAUSAS PROVÁVEIS</b>	É um fenômeno antrópico causado pela mudança de uso e desabamento da estrutura de cobertura.			
<b>CONDUTA</b>	Recomposição do sistema de cobertura; recomposição da alvenaria; aplicação de material específico para remover os micro-organismos.			
Universidade Federal da Paraíba   Centro de Tecnologia Departamento de Arquitetura e Urbanismo   Trabalho de Conclusão de Curso Autor: Clemer Ronald da Silva   Orientadora: Dra Maria Berthilde de Barros Lima e Moura Filha

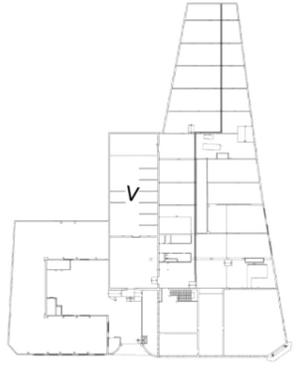
<b>LOCAL</b>	Edifício 03	<b>SUBDIVISÃO</b>	Cooperativa de costura (uso proposto)	<b>FID</b> <b>45/46</b>
<b>PATOLOGIA</b>	Crosta negra, sujidiades ou depósitos escuros Fissura Desabamento de cobertura		<b>Elemento arquitetônico observado</b> <b>ALVENARIA ESTRUTURAL DE COBERTA</b>	
<b>CAUSAS PROVÁVEIS</b>	É um fenômeno antrópico causado pela mudança de uso e desabamento da estrutura de cobertura.			
<b>CONDUTA</b>	Recomposição do sistema de cobertura; recomposição da alvenaria; aplicação de material específico para remover os micro-organismos.			
Universidade Federal da Paraíba   Centro de Tecnologia Departamento de Arquitetura e Urbanismo   Trabalho de Conclusão de Curso Autor: Clemer Ronald da Silva   Orientadora: Dra Maria Berthilde de Barros Lima e Moura Filha

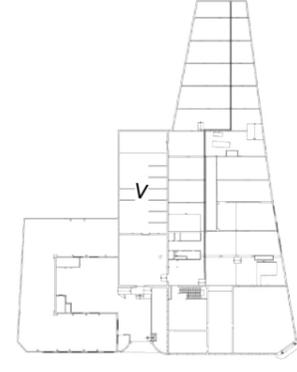
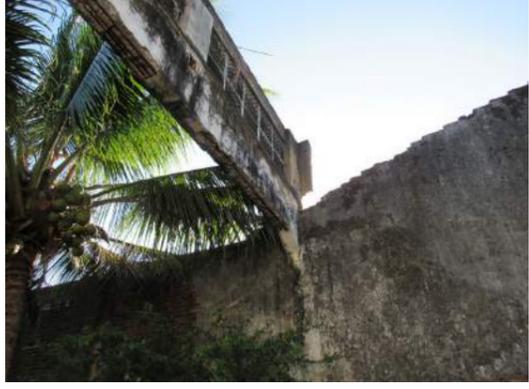
<b>LOCAL</b>	Edifício 04	<b>SUBDIVISÃO</b>	USF (uso proposto)	<b>FID</b> <b>45/46</b>
<b>PATOLOGIA</b>	Crosta negra, sujidiades ou depósitos escuros Fissura Desabamento de cobertura		<b>Elemento arquitetônico observado</b> <b>VÃOS E ALVENARIA</b>	
<b>CAUSAS PROVÁVEIS</b>	É um fenômeno antrópico causado pela mudança de uso e desabamento da estrutura de cobertura.			
<b>CONDUTA</b>	Recomposição do sistema de cobertura; recomposição da alvenaria; aplicação de material específico para remover os micro-organismos.			
Universidade Federal da Paraíba   Centro de Tecnologia Departamento de Arquitetura e Urbanismo   Trabalho de Conclusão de Curso Autor: Clemer Ronald da Silva   Orientadora: Dra Maria Berthilde de Barros Lima e Moura Filha

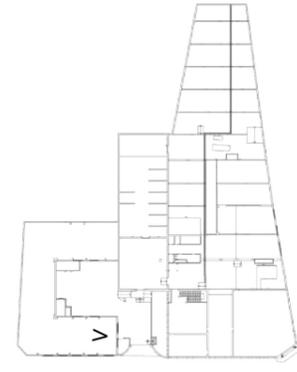
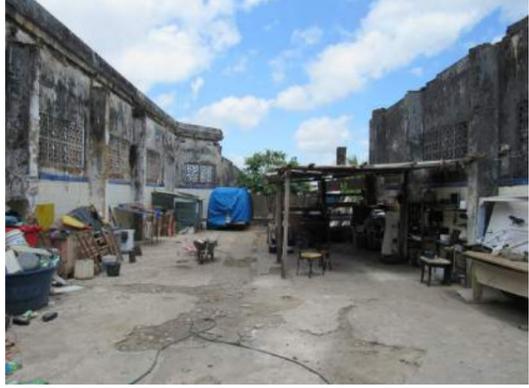
<b>LOCAL</b>	Edifício 04	<b>SUBDIVISÃO</b>	USF (uso proposto)	<b>FID</b> <b>05/06/07</b> <b>13/14/15</b>
<b>PATOLOGIA</b>	Acúmulo de lixo e material deteriorado Dejetos de animais Perda parcial de piso Sujidades e depósitos escuros		<b>Elemento arquitetônico observado</b> <b>VÃOS E ALVENARIA</b>	
<b>CAUSAS PROVÁVEIS</b>	É um fenômeno antrópico causado pela mudança de uso e desabamento da estrutura de cobertura.			
<b>CONDUTA</b>	Recomposição do sistema de cobertura; recomposição da alvenaria; aplicação de material específico para remover os micro-organismos; limpeza, tratamento e recomposição do piso.			
Universidade Federal da Paraíba   Centro de Tecnologia Departamento de Arquitetura e Urbanismo   Trabalho de Conclusão de Curso Autor: Clemer Ronald da Silva   Orientadora: Dra Maria Berthilde de Barros Lima e Moura Filha

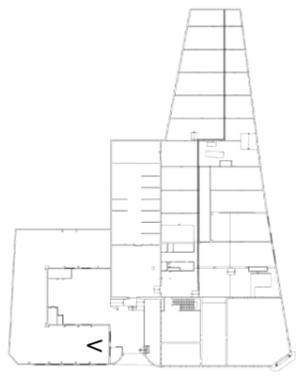
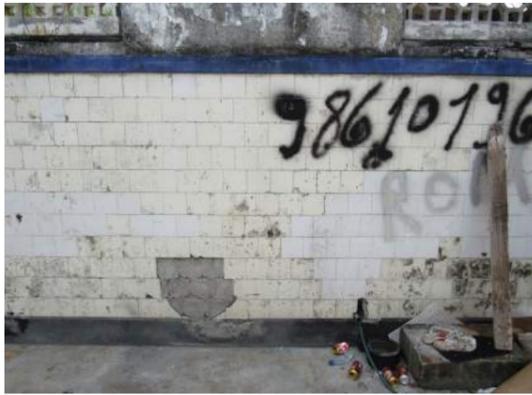
<b>LOCAL</b>	Edifício 04	<b>SUBDIVISÃO</b>	USF (uso proposto)	<b>FID</b> 05/13	Elemento arquitetônico observado <b>ALVENARIA</b>
<b>PATOLOGIA</b>	Acúmulo de lixo e material deteriorado Desplacamento de revestimento cerâmico Sujidades e depósitos escuros				
<b>CAUSAS PROVÁVEIS</b>	É um fenômeno antrópico causado pela mudança de uso.				
<b>CONDUTA</b>	Recomposição e tratamento do revestimento.				
Universidade Federal da Paraíba   Centro de Tecnologia Departamento de Arquitetura e Urbanismo   Trabalho de Conclusão de Curso Autor: Clemer Ronald da Silva   Orientadora: Dra Maria Berthilde de Barros Lima e Moura Filha

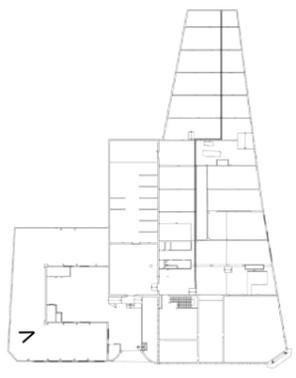
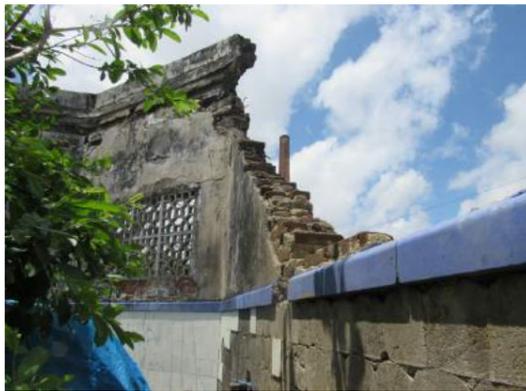
<b>LOCAL</b>	Edifício 04	<b>SUBDIVISÃO</b>	USF (uso proposto)	<b>FID</b> 07/15	Elemento arquitetônico observado <b>ALVENARIA</b>
<b>PATOLOGIA</b>	Fissura Desplacamento de revestimento cerâmico				
<b>CAUSAS PROVÁVEIS</b>	É um fenômeno antrópico causado pela mudança de uso e desabamento da estrutura de coberta.				
<b>CONDUTA</b>	Recomposição do sistema de coberta; recomposição da alvenaria; aplicação de material específico para remover os micro-organismos; recomposição do revestimento.				
Universidade Federal da Paraíba   Centro de Tecnologia Departamento de Arquitetura e Urbanismo   Trabalho de Conclusão de Curso Autor: Clemer Ronald da Silva   Orientadora: Dra Maria Berthilde de Barros Lima e Moura Filha

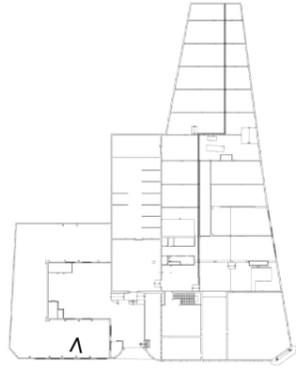
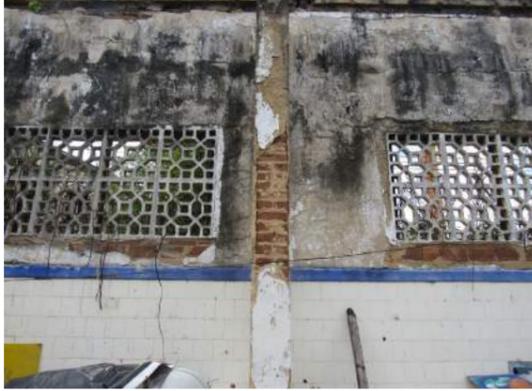
<b>LOCAL</b>	Edifício 04	<b>SUBDIVISÃO</b>	USF (uso proposto)	<b>FID</b> 06	Elemento arquitetônico observado <b>ALVENARIA</b>
<b>PATOLOGIA</b>	Crosta negra, sujidades ou depósitos escuros Fissura Desplacamento de reboco				
<b>CAUSAS PROVÁVEIS</b>	É um fenômeno antrópico causado pela mudança de uso e desabamento da estrutura de coberta.				
<b>CONDUTA</b>	Recomposição e tratamento do revestimento; limpeza e tratamento das alvenarias.				
Universidade Federal da Paraíba   Centro de Tecnologia Departamento de Arquitetura e Urbanismo   Trabalho de Conclusão de Curso Autor: Clemer Ronald da Silva   Orientadora: Dra Maria Berthilde de Barros Lima e Moura Filha

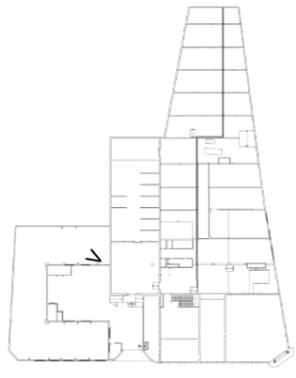
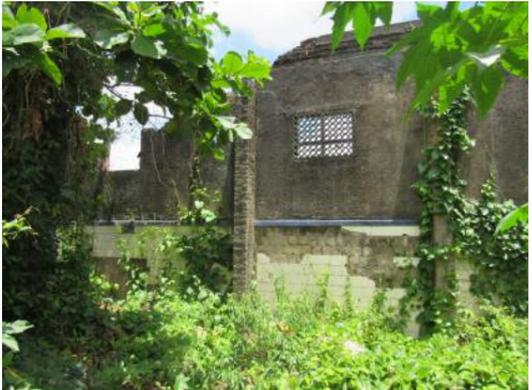
<b>LOCAL</b>	Edifício 04	<b>SUBDIVISÃO</b>	USF (uso proposto)	<b>FID</b> 27/28 34/35	Elemento arquitetônico observado <b>VÃOS E ALVENARIA</b>
<b>PATOLOGIA</b>	Desplacamento de revestimento Fissura e vegetação insaora Desabamento de coberta				
<b>CAUSAS PROVÁVEIS</b>	É um fenômeno antrópico causado pela mudança de uso e desabamento da estrutura de coberta.				
<b>CONDUTA</b>	Recomposição do revestimento cerâmico; remoção da vegetação invasora e erradicação do foco; limpeza e tratamento da alvenaria; recomposição da estrutura de coberta.				
Universidade Federal da Paraíba   Centro de Tecnologia Departamento de Arquitetura e Urbanismo   Trabalho de Conclusão de Curso Autor: Clemer Ronald da Silva   Orientadora: Dra Maria Berthilde de Barros Lima e Moura Filha

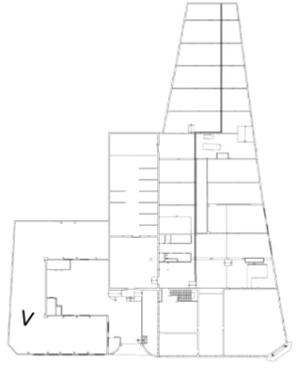
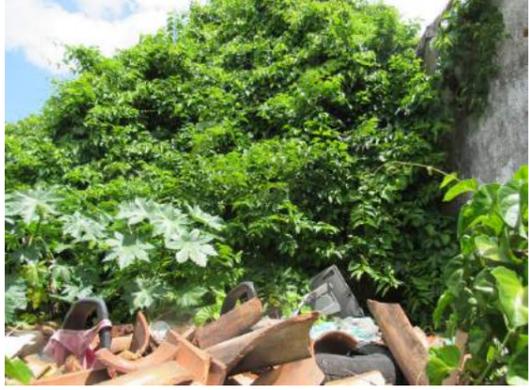
<b>LOCAL</b>	Edifício 04	<b>SUBDIVISÃO</b>	USF (uso proposto)	<b>FID</b> <b>15/22/29</b>
<b>PATOLOGIA</b>	Acúmulo de material deteriorado Vegetação invasora		<b>VÃOS E ALVENARIA</b>	
<b>CAUSAS PROVÁVEIS</b>	É um fenômeno antrópico causado pela mudança de uso e desabamento da estrutura de cobertura.			
<b>CONDUTA</b>	Recomposição do sistema de cobertura; recomposição da alvenaria; aplicação de material específico para remover os micro-organismos. limpeza da área.			
Universidade Federal da Paraíba   Centro de Tecnologia Departamento de Arquitetura e Urbanismo   Trabalho de Conclusão de Curso Autor: Clemer Ronald da Silva   Orientadora: Dra Maria Berthilde de Barros Lima e Moura Filha
