**UNIVERSIDADE FEDERAL DA PARAÍBA**  
**DEPARTAMENTO DE ENGENHARIA CIVIL E AMBIENTAL**  
**CENTRO DE TECNOLOGIA**  
**CURSO DE GRADUAÇÃO EM ENGENHARIA CIVIL**

**PLANEJAMENTO DE OBRAS DE MANUTENÇÃO PREDIAL: ESTUDO DE CASO**  
**EM OBRAS DE IMPERMEABILIZAÇÃO NOS MUNICÍPIOS DE JOÃO PESSOA E**  
**CABEDELO**

JOÃO PESSOA - PB  
2025

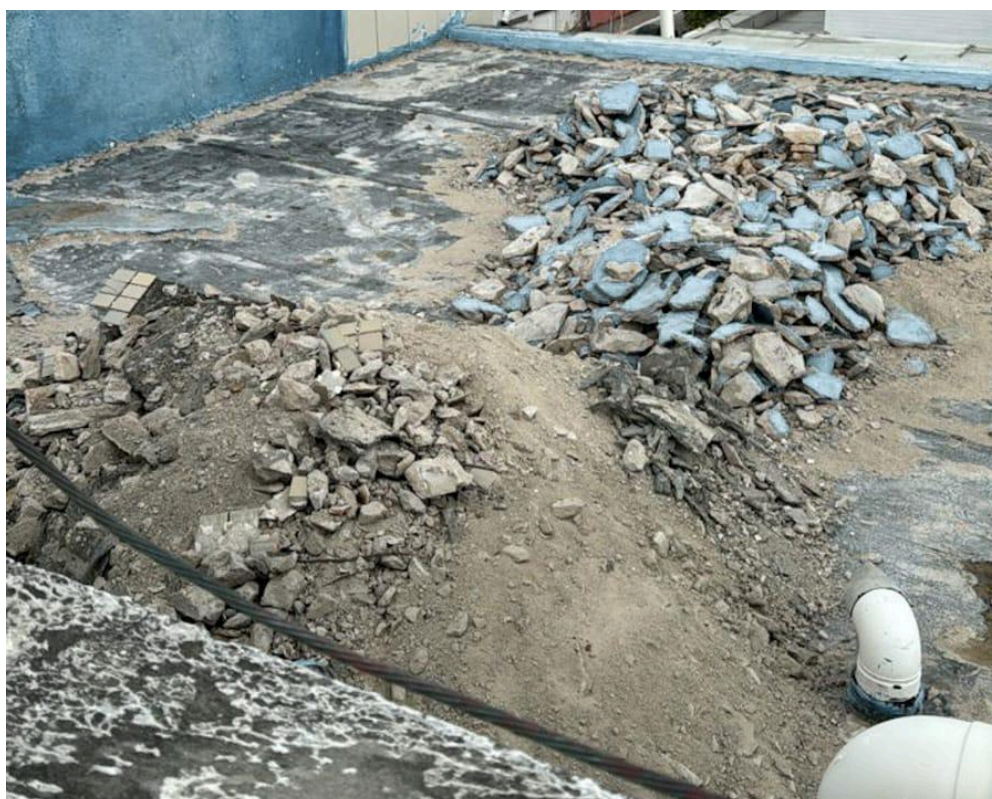
Figura 4 - Execução da demolição do piso de proteção mecânica

Na obra B, adotou-se a prática usual da empresa de iniciar com a equipe de demolição e somente acionar a equipe de regularização quando já houvesse uma área considerável liberada. No entanto, devido à ocorrência de chuvas no mesmo período e à ausência da manta na área exposta, um dos apartamentos localizados imediatamente abaixo sofreu infiltrações.

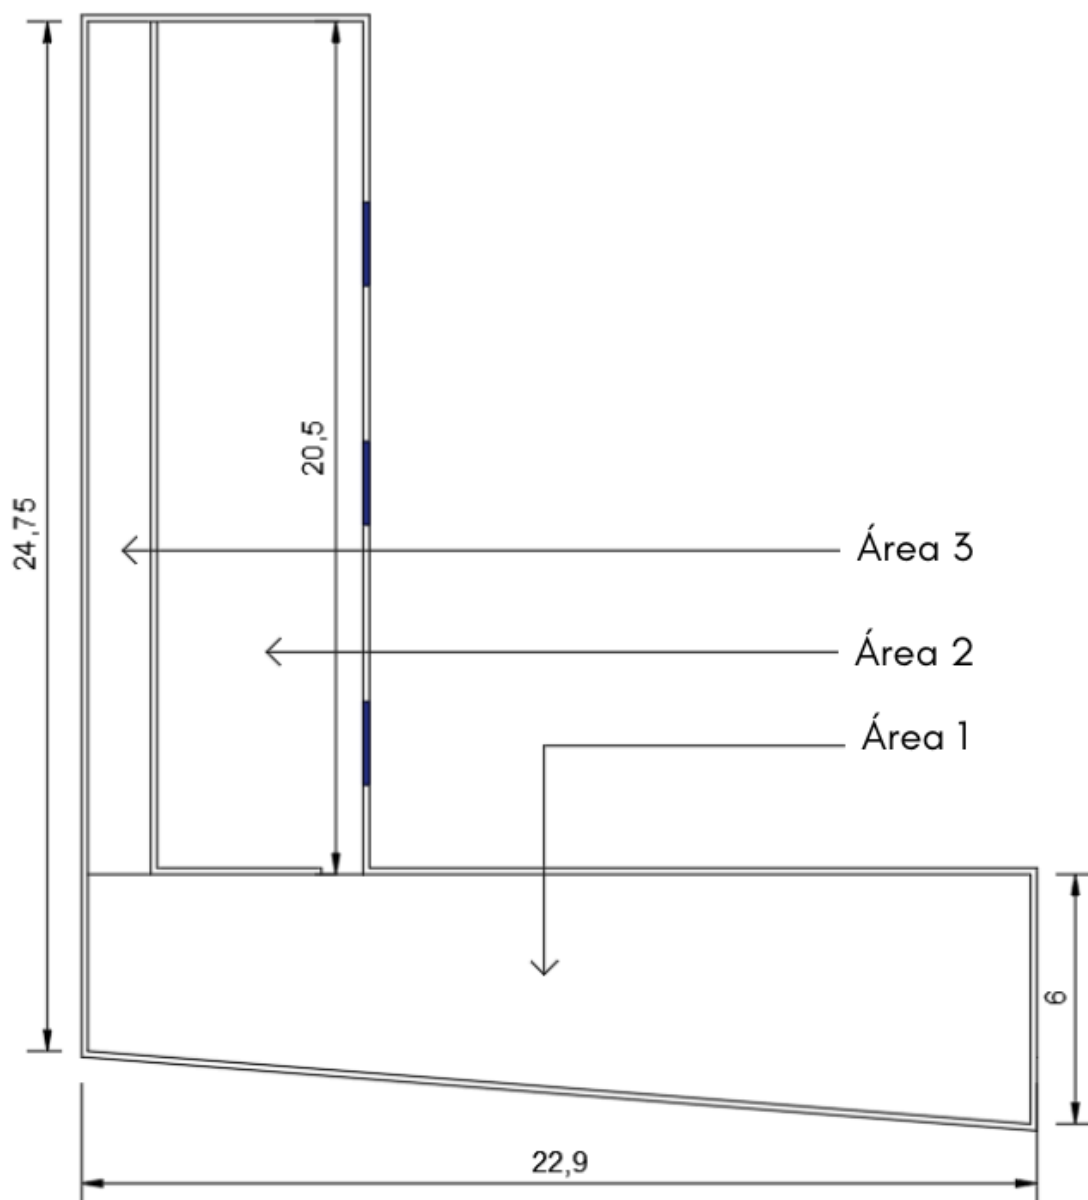
Figura 11 - Áreas a serem impermeabilizadas - Obra C

Na obra C, as demolições foram organizadas em três áreas distintas (áreas 1, 2 e 3), conforme ilustrado na Figura 11, onde se observa a presença de uma mureta. Inicialmente, foi realizada a demolição da proteção mecânica e a retirada da manta na área 1, mas a mureta, por exigir equipamentos mais robustos (como martelo de 12 kg), não foi demolida. Posteriormente, a equipe foi instruída a executar a regularização com caimento para os ralos, o que foi possível na área 1, pois não

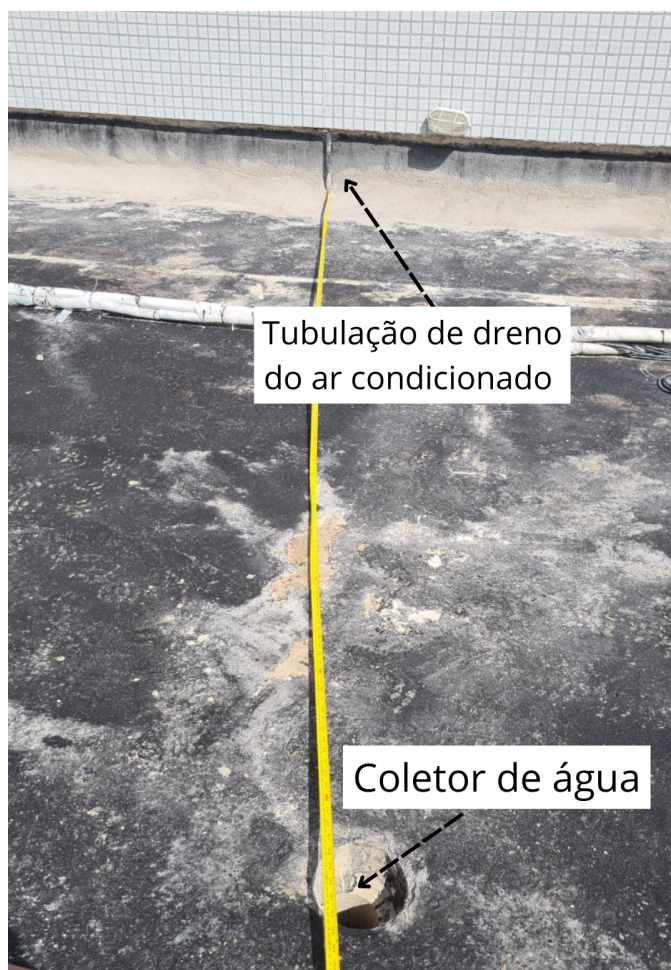
Figura 19 - Tubulação de dreno a ser feita executado o embutimento no piso

Nas obras A e B, o rebaixo ao redor dos coletores não foi executado. Já na obra C, o rebaixo acabou sendo implementado posteriormente, de forma não planejada, como resposta a uma solicitação do síndico para que as tubulações de dreno de ar-condicionado, inicialmente surgindo de dentro das paredes com arremate sobre o piso da área 1, fossem embutidas na camada de regularização e direcionadas até os ralos, para evitar o lançamento de água sobre o piso novo.

Essa solicitação só foi conhecida pela equipe de planejamento (last planner) durante a execução, embora, segundo o síndico, ela tenha sido feita ainda na fase de pré-obra à equipe comercial e de vistoria prévia da empresa. Com isso, foi necessário verificar se o serviço constava no planejamento, anexos contratuais e na planilha orçamentária da proposta, o que não se confirmou.

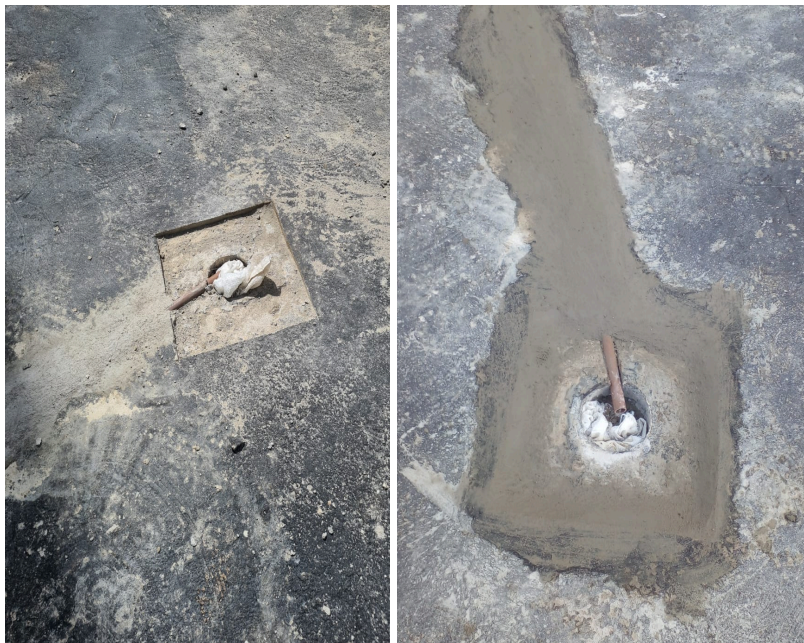
Figura 20 - Passagem de tubulações sob a regularização: a) Execução do embutimento no piso de regularização em direção aos coletores e c) regularização das arestas

Na tentativa de atender rapidamente à demanda e evitar maiores desgastes com o cliente, a solicitação foi atendida conforme sua exigência: sem deixar o embutimento para uma etapa futura. No entanto, um equívoco técnico passou despercebido: conforme boas práticas e normas de impermeabilização, não é permitido instalar tubulações hidráulicas sob a manta impermeabilizante, apenas sobre ela.

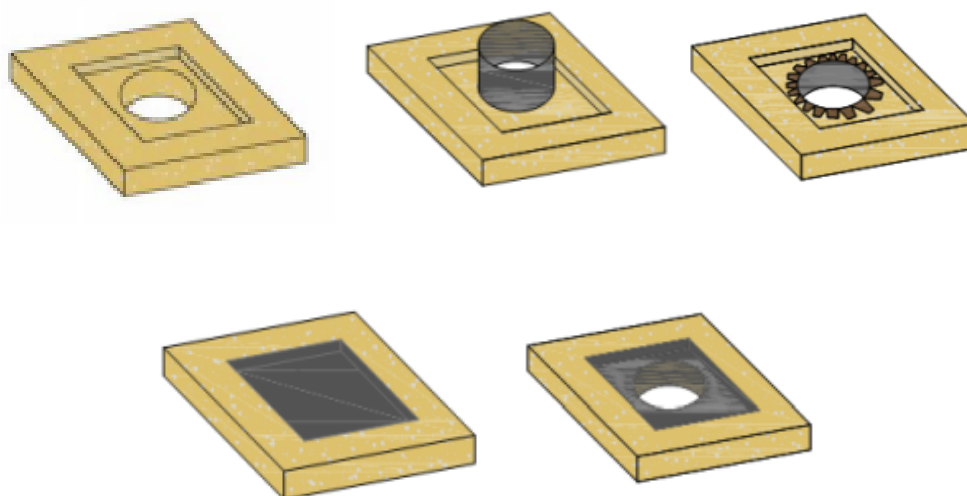
Figura 25 - Procedimento correto para arremate nos coletores

Esse é um ponto crítico da impermeabilização, pois, se a manta não for bem fixada nos coletores, a água pode infiltrar por baixo da impermeabilização, desprendê-la do substrato e atingir a laje. A execução correta deve seguir o procedimento demonstrado na Figura 25.

A execução correta do arremate da manta nos ralos começa com o rebaixo da área ao redor do ralo, que deve ter idealmente 40x40 cm, sendo realizado ainda na camada de regularização. Em seguida, com um pedaço de manta com aproximadamente 20 cm de comprimento, enrolado em formato cilíndrico, metade dela é posicionada para dentro do ralo e metade para fora. Na parte interna, realiza-se o biselamento com a colher de pedreiro aquecida e na parte externa, a manta é cortada em tiras, que são biseladas no substrato, formando uma transição contínua entre a manta e a base. Depois, outro pedaço de manta nas dimensões do rebaixo (40x40 cm) deve ser aplicado sobre a área rebaixada com o ralo. A parte central é cortada em formato de “fatias de pizza”, que são posicionadas para dentro do ralo, finalizando com o biselamento interno.

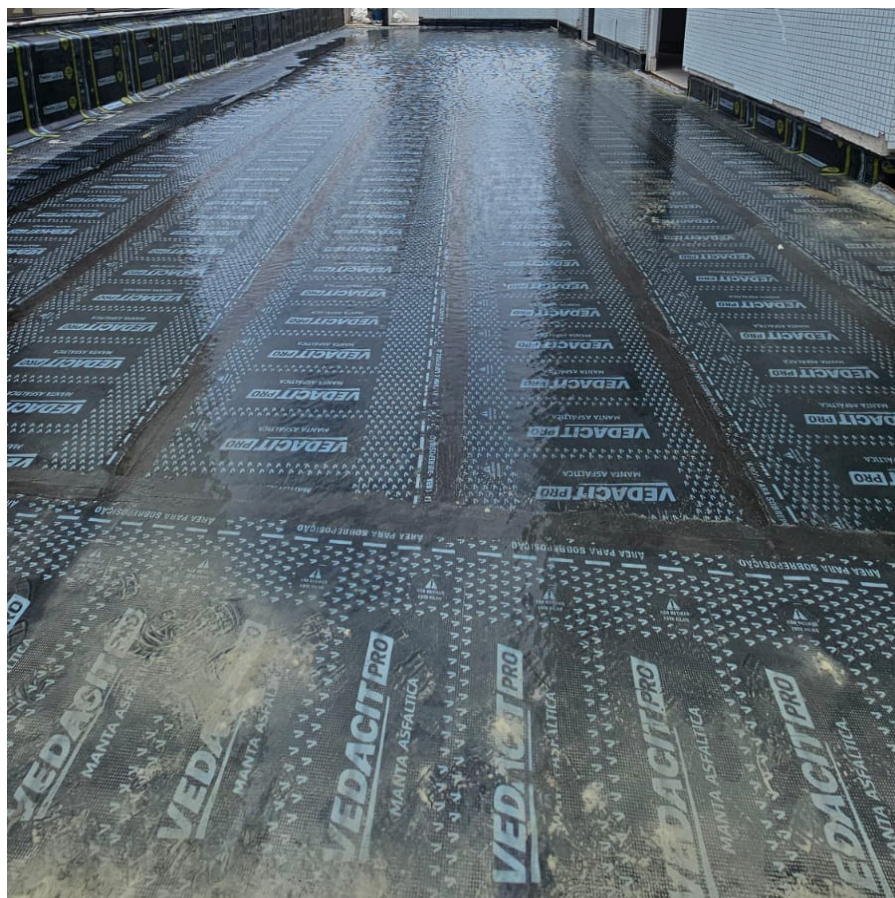
Figura 29 - Teste de estanqueidade

Outro ponto crítico é a necessidade de prever, antecipadamente, a execução de contenções adequadas nas áreas impermeabilizadas. Essas barreiras devem ser bem fixadas, com altura suficiente para manter o volume de água necessário durante o teste, além de garantir o fechamento adequado dos ralos. Como as equipes geralmente são remanejadas para outras obras nessa fase, é fundamental que essas contenções já estejam prontas e bem executadas no momento do teste.

Para monitorar o comportamento da impermeabilização, recomenda-se o uso de um sistema simples de controle do nível da água. Um recipiente com a mesma altura da lâmina aplicada sobre a área testada pode servir de referência para avaliar perdas por evaporação e diferenciar de possíveis infiltrações ou escoamentos. Isso permite maior precisão na análise dos resultados e, se necessário, a repetição do teste com base em dados confiáveis.
