UNIVERSIDADE FEDERAL DA PARAÍBA - UFPB  
CENTRO DE TECNOLOGIA - DEPARTAMENTO DE ENGENHARIA CIVIL E  
AMBIENTAL  
CURSO DE ENGENHARIA CIVIL

ANÁLISE DAS MANIFESTAÇÕES PATOLÓGICAS EM UMA EDIFICAÇÃO  
MULTIFAMILIAR EM SUA FASE DE PRÉ-ENTREGA

2023

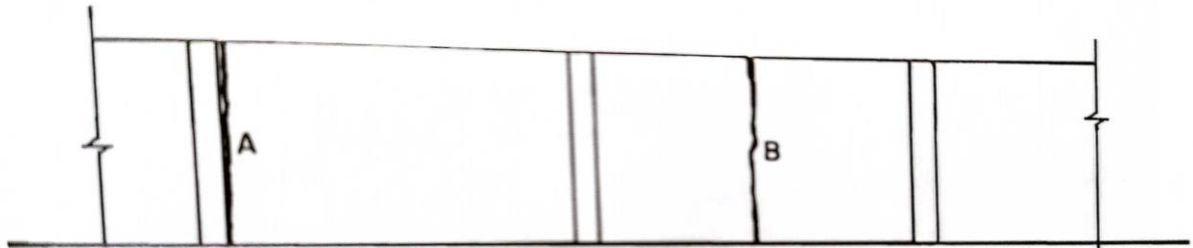
Figura 11 – Trincas verticais causadas por movimentações térmicas: a) destacamento entre alvenaria e pilar; b) trinca no corpo da alvenaria

Essa movimentação da estrutura pode causar destacamentos entre as alvenarias e o reticulado estrutural ocasionando fissuras de interface (figura 11) e mesmo a incidência de trincas de cisalhamento (figura 12) nas extremidades das alvenarias (THOMAZ, 1989).

As fissuras de interface são ocasionadas pela adjacência de elementos de vedação e estruturais onde provavelmente não foi utilizada a tela metálica de amarração na interface entre pilar x alvenaria. Já as trincas de cisalhamento são tipicamente inclinadas e provocadas pelo esforço cortante atuante na alvenaria.

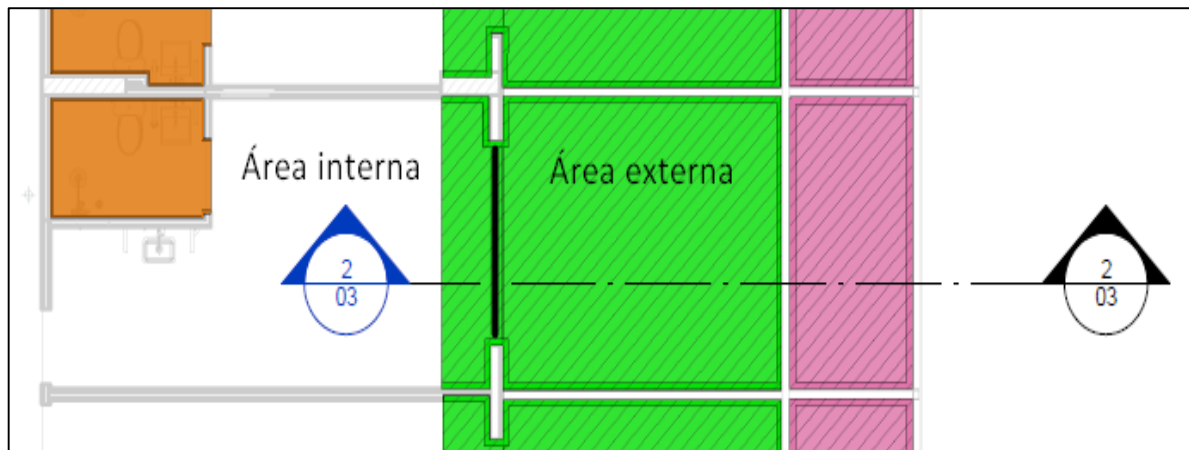
Figura 18 – Projeto de impermeabilização

Ao se verificar o projeto de impermeabilização do edifício, constatou-se que foi utilizado o sistema de manta asfáltica em todas as varandas do 1º pavimento. No projeto, foi especificado que a manta asfáltica avançasse cerca de 1 metro para dentro do apartamento, assim como mostra as figuras 18 e 19, onde a hachura verde representa a área com aplicação de manta.

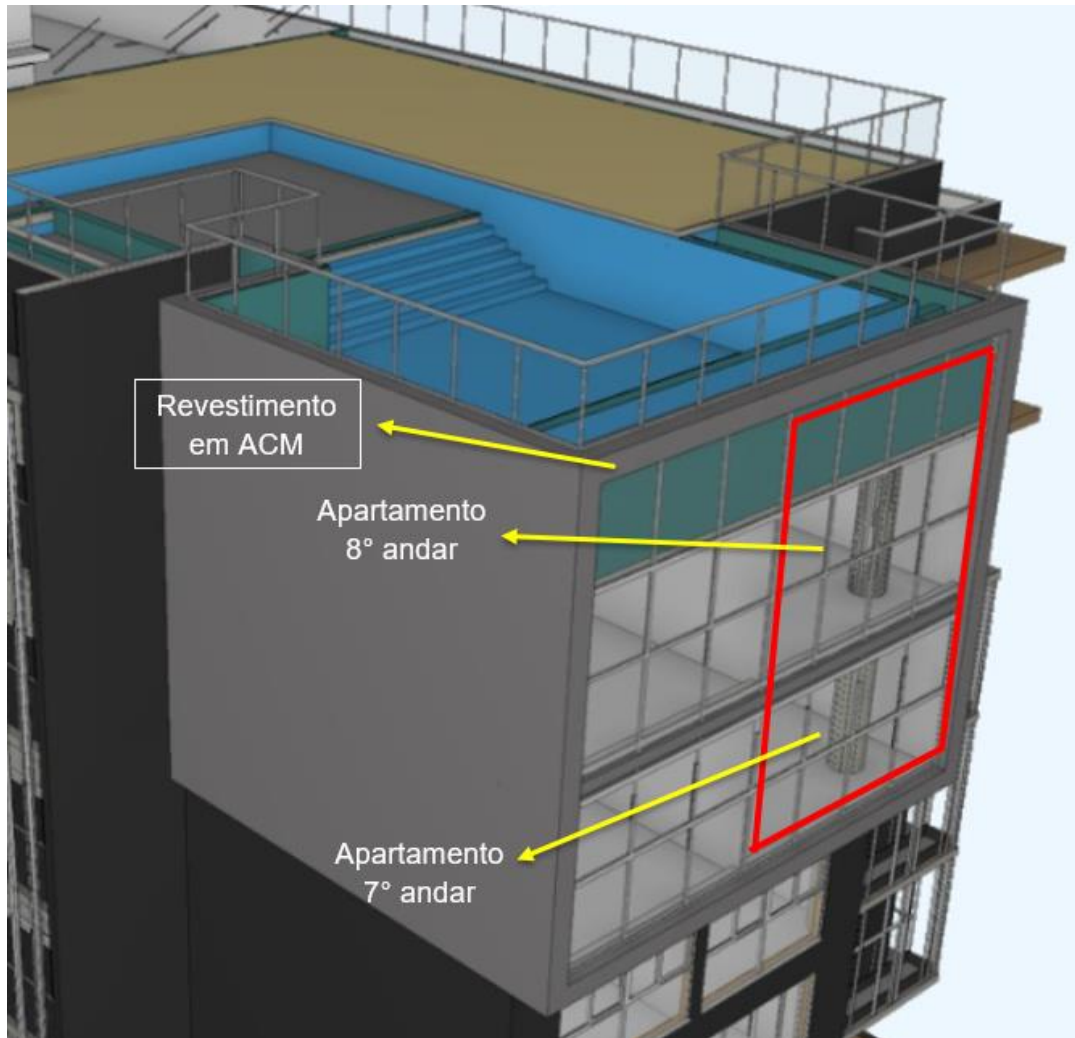
Figura 22 – Fachada do edifício

Foi identificado que as manchas estão localizadas próximas a esquadria de pele de vidro da fachada do edifício. A fachada em questão, é composta por um material composto de alumínio (ACM) e pele de vidro contínua do 7º ao 8º pavimento. Os dois apartamentos em questão estão dispostos verticalmente, um sobre o outro. Salienta-se que os apartamentos dos andares inferiores nesta fachada estão recuados em relação aos dois andares superiores, como visto na figura 22.

Analisando-se a fachada do prédio e o corte da figura 23, sugere-se que a origem da anomalia está situada no pavimento de cobertura, que se encontra logo acima do 8º pavimento.
