ANÁLISE DAS MANIFESTAÇÕES PATOLÓGICAS EM CONTENÇÕES DE SOLO REFORÇADO: UM ESTUDO DE CASO EM VIADUTOS DA REGIÃO METROPOLITANA DE JOÃO PESSOA - PB

Trabalho de Conclusão de Curso submetido à Coordenação do Curso Superior de Bacharelado em Engenharia Civil da Universidade Federal da Paraíba como parte dos requisitos necessários para a obtenção do grau de Bacharel em Engenharia Civil.

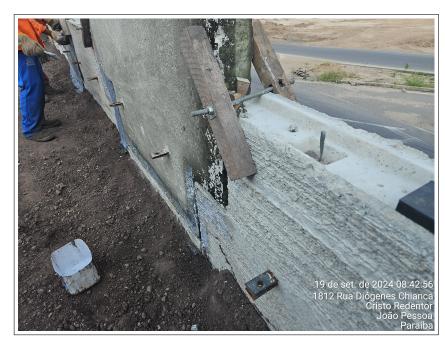
Figura 43 – Impermeabilização interna dos painéis

Foram observadas a implementação de medidas preventivas visando reduzir potenciais problemas estruturais. Uma das ações significativas é a impermeabilização interna dos painéis, conforme mostrado na Figura 43. Essa impermeabilização é importante pois ajuda a impedir a infiltração de água que pode levar a danos e deterioração dos materiais ao longo do tempo.

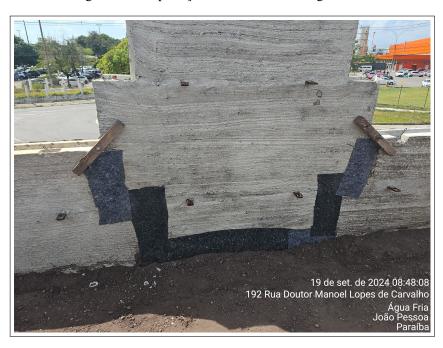
Figura 44 – Aplicação da manta de drenagem Bidim

Além disso, foi notada a aplicação da manta de drenagem Bidim, ilustrada na Figura 44. Essa manta atua como um filtro, impedindo a passagem de partículas sólidas, como areia e terra, permitindo que a água seja escoada de forma eficaz enquanto minimiza o risco de entupimentos.

A instalação da manta de drenagem é um passo importante para garantir a durabilidade da estrutura, pois a drenagem adequada é fundamental para evitar acúmulos de água que possam comprometer a estabilidade do viaduto.
