**UNIVERSIDADE FEDERAL DA PARAÍBA
CENTRO DE TECNOLOGIA
DEPARTAMENTO DE ENGENHARIA CIVIL E AMBIENTAL
CURSO DE ENGENHARIA CIVIL**

**ANÁLISE E MAPEAMENTO DAS PATOLOGIAS NOS SISTEMAS
HIDROSSANITÁRIOS EM BLOCOS DO CENTRO DE TECNOLOGIA DA UFPB:
UM ESTUDO DE CASO**

Trabalho de Conclusão de Curso apresentado
como pré-requisito para obtenção do título de
Bacharel em Engenharia Civil pela
Universidade Federal da Paraíba.

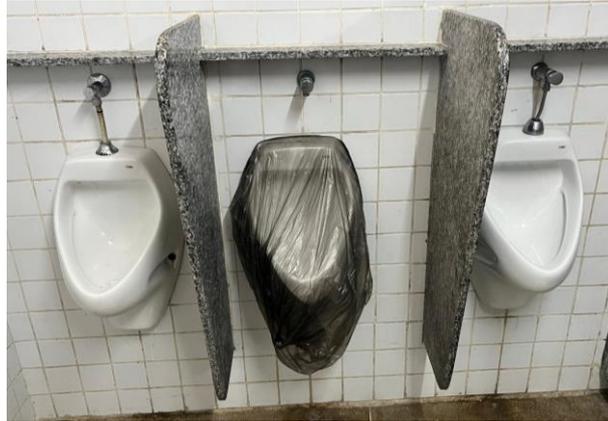
Figura 16 - Mictório interditado devida ausência de conexão com instalação de água fria.

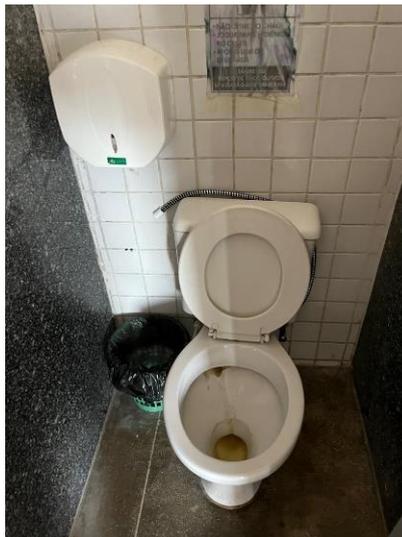
Outro problema crítico identificado foi a descarga, que não está funcionando corretamente em um dos vasos do banheiro masculino. Os sifões, por sua vez, foram instalados de forma inadequada, impossibilitando a formação do fecho hídrico, além de apresentarem falhas de vedação.

Figura 27 – Descarga com funcionamento comprometido.

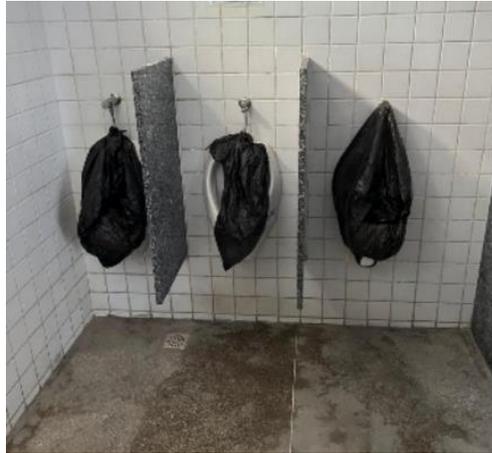
fluxo de água. Por fim, alguns sanitários do banheiro feminino e todos os mictórios estavam interditados.

Figura 28 – Mictórios interditados

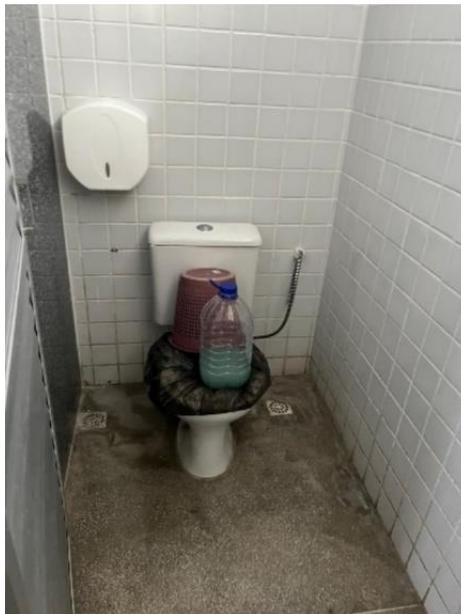
Figura 29 – Sanitário feminino interditado

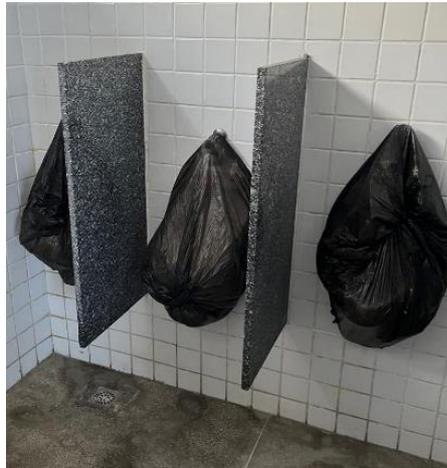
No mais, um dos sanitários femininos estava interditado, assim como todos os mictórios no banheiro masculino.

Figura 32 – Mictórios interditados

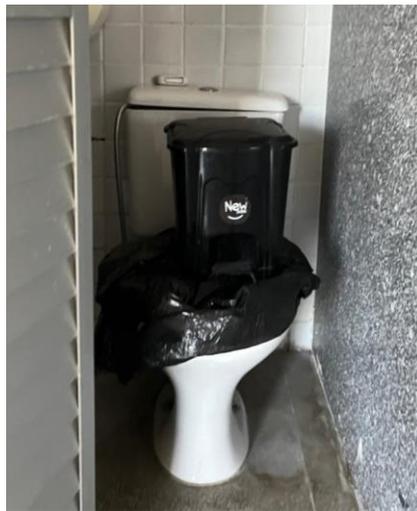
Figura 33 – Sanitário feminino interditado.

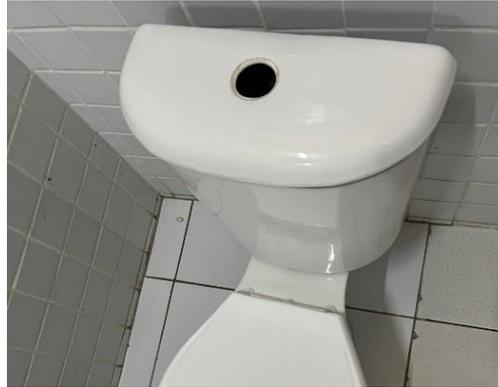
Nesse bloco foi observado um vazamento na mangueira que ligava a tubulação de água fria à descarga do sanitário do banheiro feminino. Já uma das descargas do banheiro masculino não travava adequadamente, causando vazamento constante de água, e outro estava sem o botão de acionamento, impossibilitando o uso por parte dos usuários.

Figura 36 – Descarga sem botão de acionamento

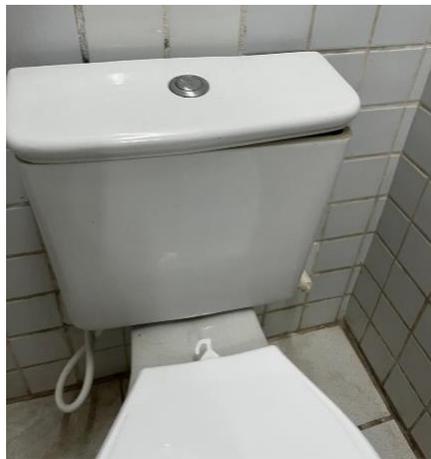
Figura 37 – Tampa da descarga com deformação

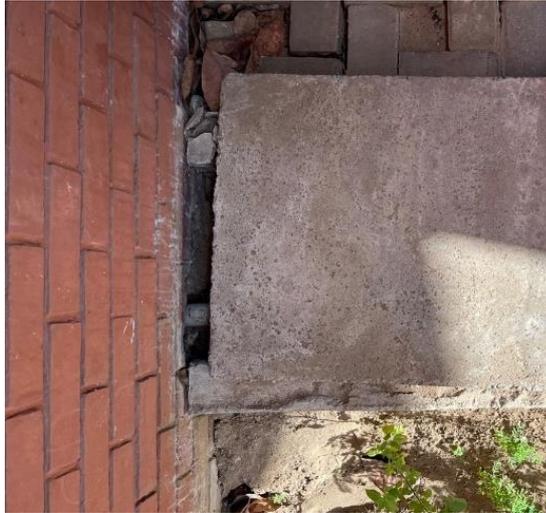
As caixas de inspeção apresentavam irregularidades, sem vedação adequada, além de exalarem aroma desagradável, que contamina todo o ambiente externo nas suas proximidades.

Figura 40 – Tampa da caixa de inspeção mal encaixada.

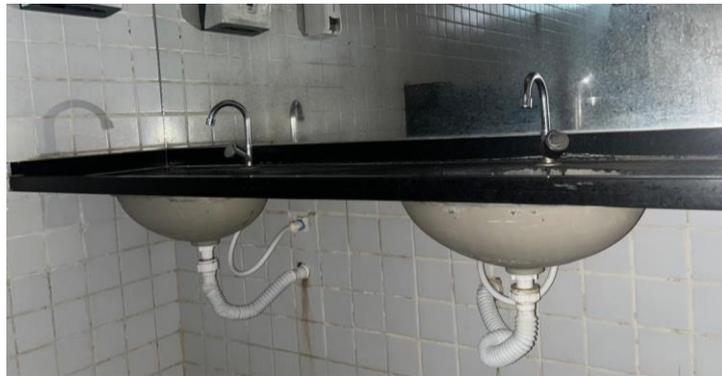
Figura 43 – Sifões instalados inadequadamente.

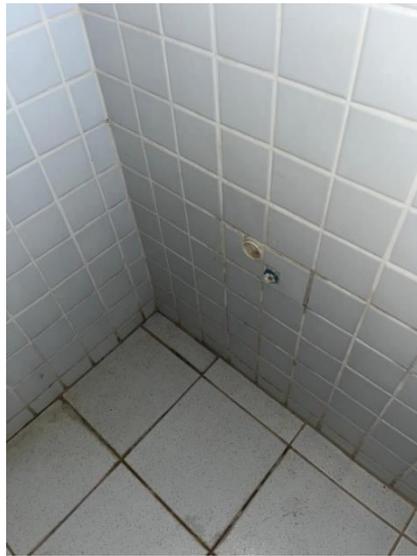
Outro defeito detectado foi na tubulação de esgoto, direcionada para a instalação do lavatório, que estava aberta, sem vedação alguma. Essa condição expunha o ambiente a riscos de contaminação e mau cheiro.

Figura 47 – Tubulação de esgoto (direcionada para instalação de lavatório) aberta.

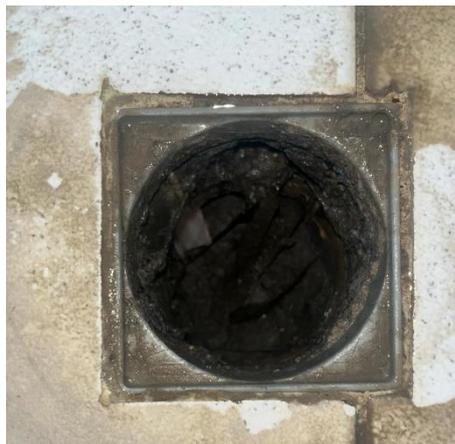
O sanitário feminino apresentava sinais de obstrução, uma vez que ao pressionar a descarga o fluido demorava escoar. Outro problema era o ralo nos dois banheiros, que estava entupido e sem grelha, sendo exposto à entrada de resíduos sólidos e dificultando o escoamento adequado da água, nos momentos que era lavado.

Figura 51 – Ralo entupido.

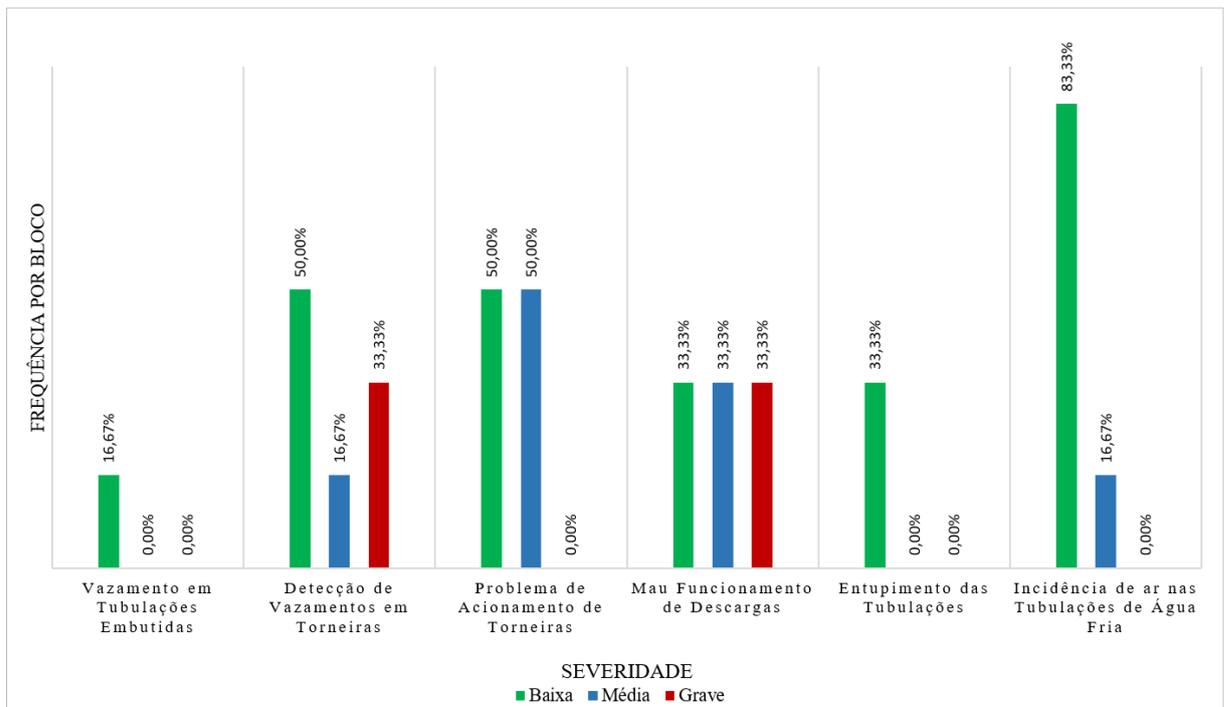
Gráfico 02 – Frequência de Patologias nas Instalações de Água Fria do Bloco CT-J.

Na categoria de baixa severidade, o defeito que comprometeu boa parte dos banheiros do bloco foi a “incidência de ar nas tubulações de água fria”, com 83,33%, enquanto o menor percentual é observado em “vazamentos em tubulações embutidas”, com 16,67%.

Em relação a severidade média, o “problema de acionamento de torneiras” apresenta a maior porcentagem, com 50%, e o menor percentual corresponde a “vazamentos em torneiras” e “incidência de ar nas tubulações de água fria”, ambos com 16,67%.

Já na grave severidade, os defeitos de “detecção de vazamentos em torneiras” e “mau funcionamento de descargas compartilham” a maior porcentagem, com 33,33%.

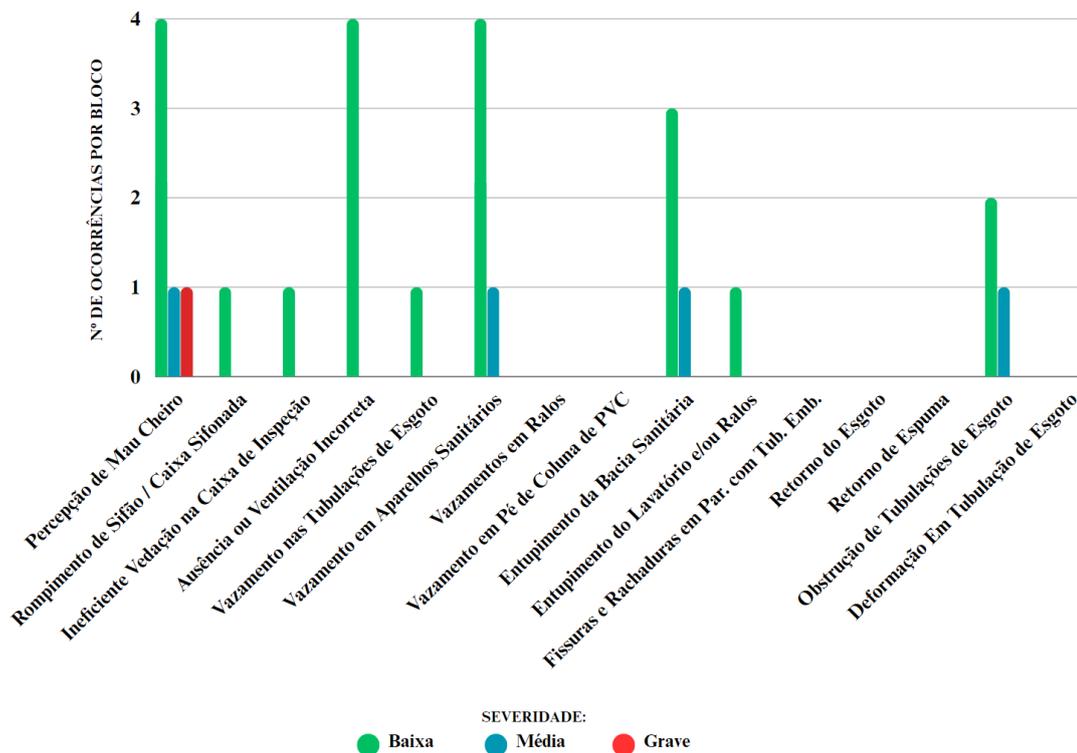
Gráfico 03 – Ocorrências de Patologias nas Instalações de Esgoto do Bloco CT-J.

Em relação as instalações de esgoto, a “percepção de mau cheiro” foi registrada quatro vezes com severidade baixa, uma vez com severidade média e uma vez com severidade grave, em que era quase impossível respirar. O “rompimento de sifão” foi detectado uma vez, com

Problemas de “ausência ou ventilação incorreta” foram identificados quatro vezes com severidade baixa, uma vez com severidade média e uma vez com severidade alta. “Vazamentos nas tubulações de esgoto” foram registrados uma vez, com severidade baixa, e “vazamentos em aparelhos sanitários” ocorreram cinco vezes, quatro com severidade baixa e uma em severidade média. “Vazamento no lavatório” foi observado uma vez, com severidade média.

Além disso, o “entupimento da bacia sanitária” foi identificado em três ocasiões com severidade baixa e uma com severidade média. Fissuras e rachaduras em paredes com tubulação embutida foram observadas uma vez, com severidade média. Por fim, “obstruções nas tubulações de esgoto” ocorreram duas vezes com severidade média e uma vez com severidade grave.

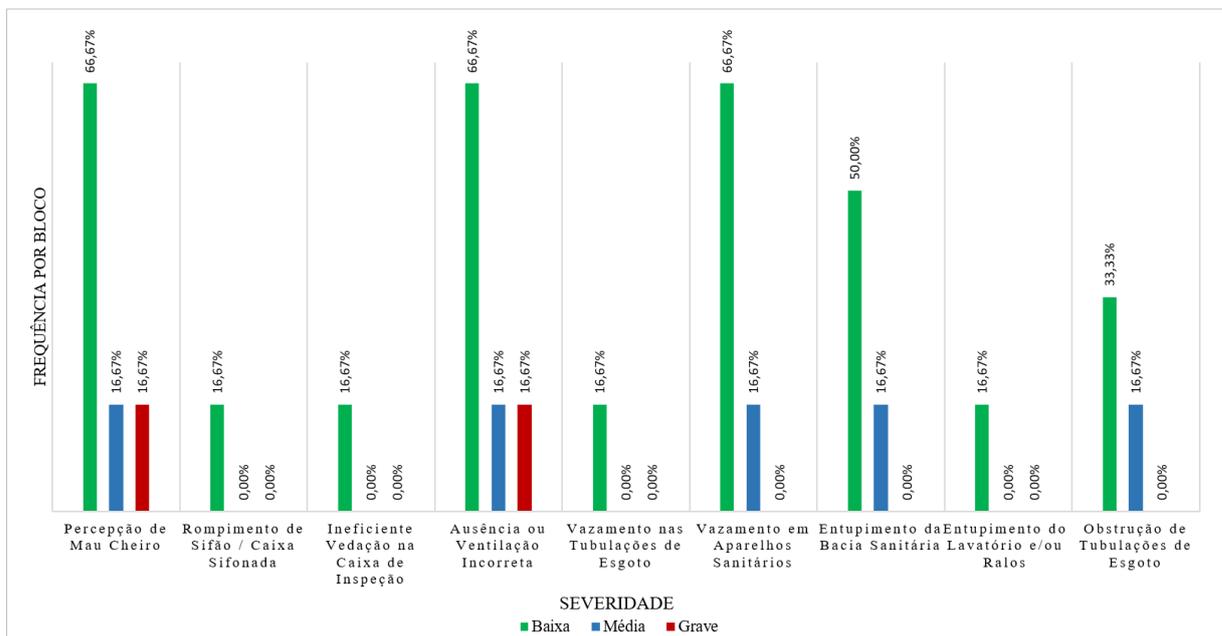
Gráfico 04 – Frequência de Patologias nas Instalações de Esgoto do Bloco CT-J.

Com base no gráfico acima para o nível de severidade baixa, as patologias mais frequentes foram "percepção de mau cheiro", "ausência ou ventilação incorreta" e "vazamento em aparelhos sanitários", todas com uma frequência de 66,67% por bloco. Já as patologias menos frequentes nesse nível são "ineficiente vedação na caixa de inspeção", "rompimento do sifão", "vazamentos na tubulação", "entupimento do lavatório", ambas com 16,67%.

No nível de severidade média, a patologia mais recorrente foram o "vazamento em aparelhos sanitários", "entupimento da bacia sanitária" e "obstruções nas tubulações", com 50,00% de frequência.

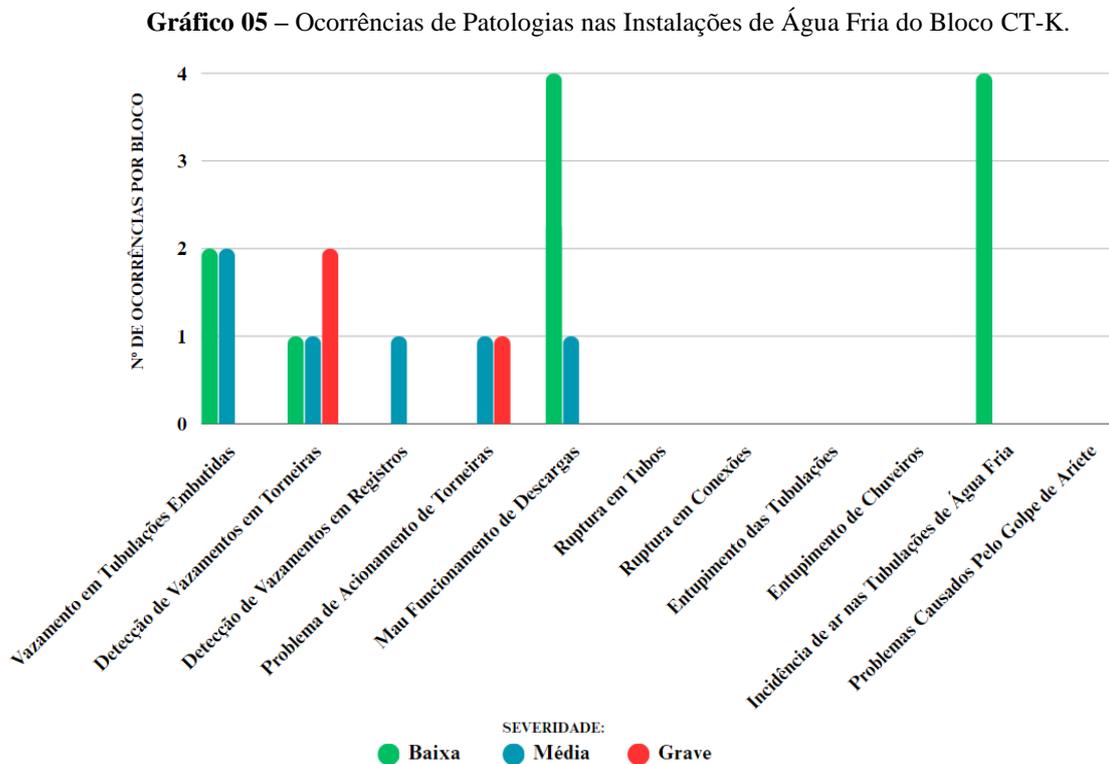
De acordo com os dados analisados, foram observadas diversas patologias nas instalações hidrossanitárias. O "vazamento em tubulações embutidas" foi registrado quatro vezes, sendo duas com severidade baixa e duas com severidade média. A "deteção de vazamentos em torneiras" ocorreu em duas ocasiões, uma vez com severidade baixa e outra com severidade média. "Vazamentos em registros" foram identificados uma vez, com nível de severidade média.

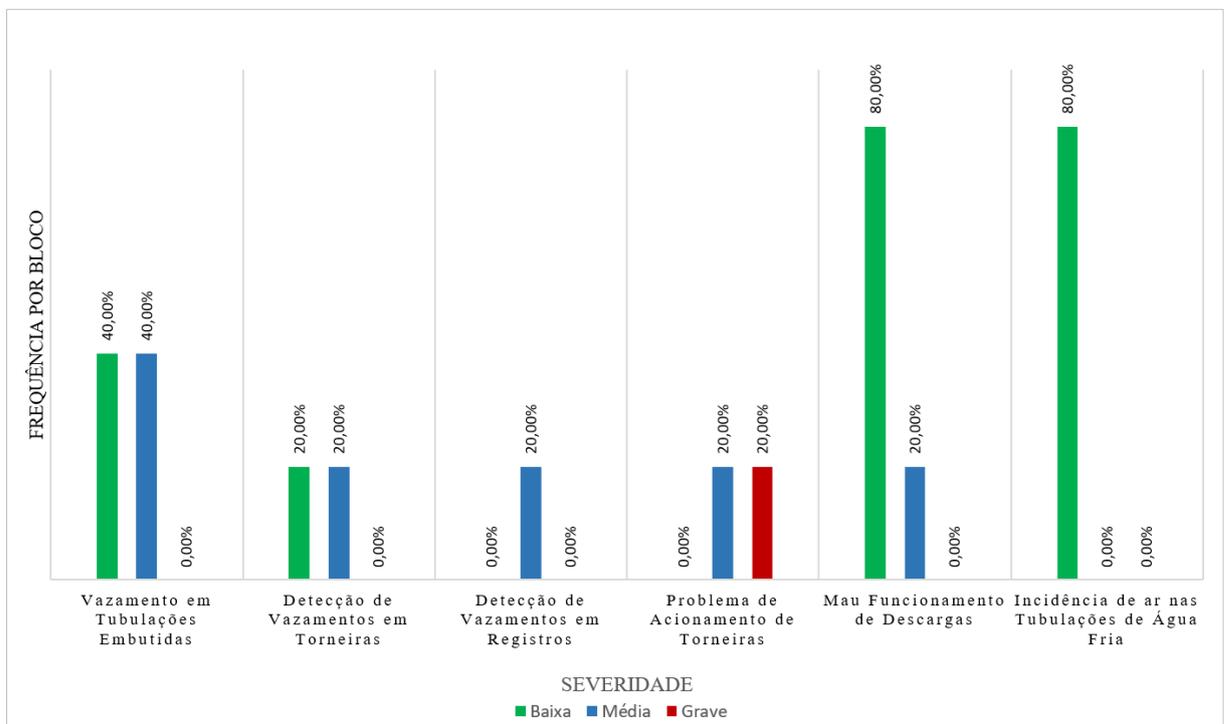
Gráfico 06 – Frequência de Patologias nas Instalações de Água Fria do Bloco CT-K.

Conforme o gráfico, para a baixa severidade, o defeito com a maior porcentagem foi o “mau funcionamento de descargas”, juntamente com a “incidência de ar nas tubulações de água fria”, ambos com 66,67%. O defeito com a menor porcentagem nessa categoria foi a “deteção de vazamentos em torneiras”, com 16,67%. Na média severidade, o “vazamento em tubulações embutidas” apresentou a maior porcentagem, com 33,33%, enquanto a menor porcentagem foi compartilhada por “deteção de vazamentos em torneiras”, “deteção de vazamentos em registros”, “problema de acionamento de torneiras” e “mau funcionamento de descargas”, todos com 16,67%. Já na grave severidade, o único defeito foi o “problema de acionamento de torneiras”, com 16,67%.

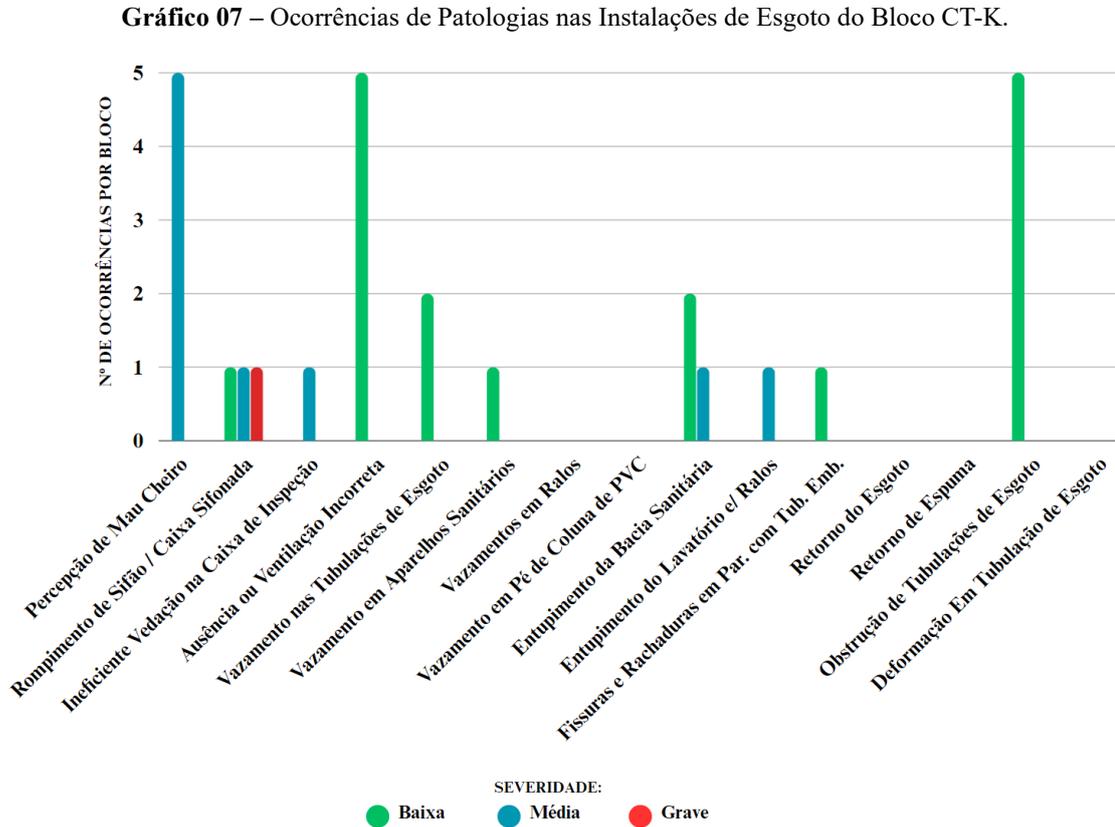
Conforme os dados do gráfico acima, foram identificadas várias patologias nas instalações de esgoto do CT-J. A “percepção de mau cheiro” foi registrada em cinco banheiros, com severidade média. O “rompimento de sifão ou caixa sifonada” ocorreu em três, cada uma com um nível de severidade. A “vedação insuficiente na caixa de inspeção” foi identificada em um banheiro com severidade média.

Houve cinco ocorrências de “ausência ou ventilação incorreta”, todas de severidade baixa. “Vazamentos nas tubulações de esgoto” foram registrados em dois banheiros, com severidade baixa, enquanto vazamentos em aparelhos sanitários ocorreram cinco vezes, todos com severidade média. O “entupimento da bacia sanitária” foi detectado duas vezes com severidade baixa e uma vez com severidade média, e o entupimento do lavatório foi identificado uma vez, com severidade baixa. “Fissuras e rachaduras em paredes com tubulação” embutida também foram registradas uma vez, com severidade baixa.

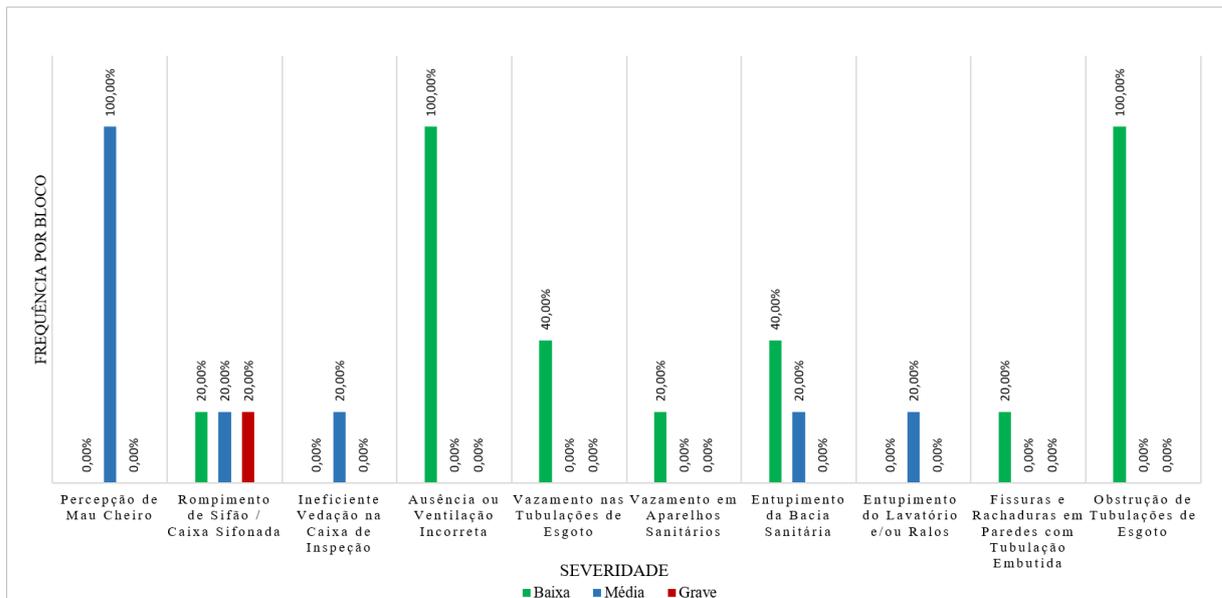
Gráfico 08 – Frequência de Patologias nas Instalações de Esgoto do Bloco CT-K.

Conforme a análise, na baixa severidade, o maior percentual foi observado em dois defeitos: a “ausência ou ventilação incorreta” e a “obstrução de tubulações de esgoto”, ambos com 100%. Esses problemas se destacaram como os mais recorrentes nessa categoria. Já os defeitos com menor percentual, mas ainda presentes, foram: “rompimento de sifão/caixa sifonada”, “vazamento em aparelhos sanitários” e “fissuras e rachaduras em paredes com tubulação embutida”, todos com 20%.

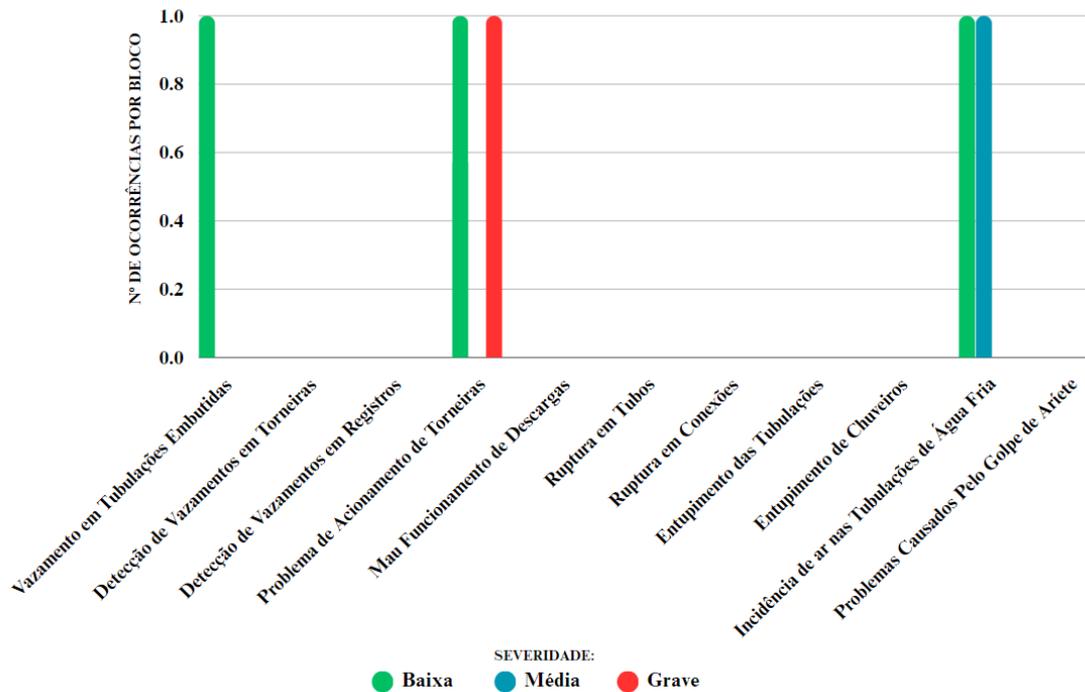
Gráfico 09 – Ocorrências de Patologias nas Instalações de Água Fria do Bloco CT-A.

De acordo com os dados observados, foram identificadas diversas patologias nas. O “vazamento em tubulações embutidas” foram registrados uma vez, com severidade baixa. “Problemas no acionamento de torneiras” também foram detectados uma vez, com a mesma severidade. O “mau funcionamento de descargas” foi identificado em duas ocasiões, sendo uma com severidade baixa e outra com severidade grave. Além disso, foi constatada a “incidência de ar nas tubulações”, ocorrendo uma vez com severidade baixa e uma vez com severidade média.

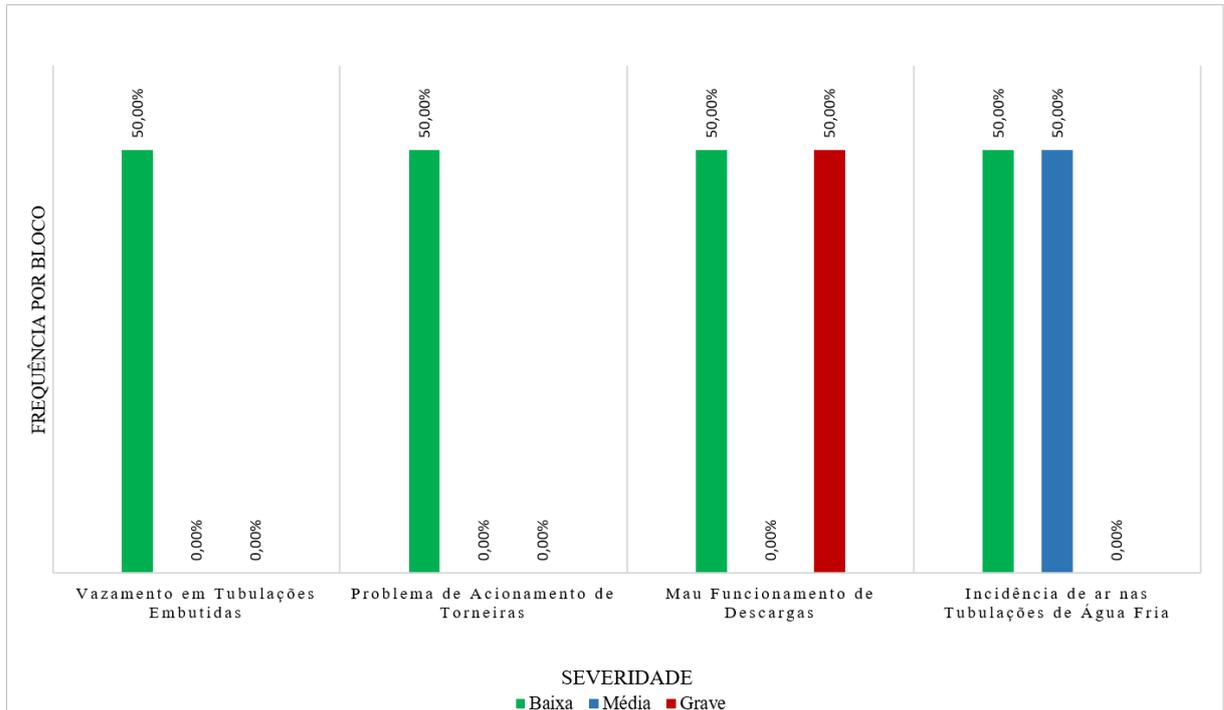
Gráfico 10 – Frequência de Patologias nas Instalações de Água Fria do Bloco CT-A.

De acordo com o gráfico, para a baixa severidade, todos os defeitos apresentados apareceram em pelo menos um dos banheiros. Na média severidade, “a incidência de ar nas tubulações” apresentou a maior porcentagem, com 50%. Já na severidade grave, o único defeito com valor positivo foi o “mal funcionamento das descargas, com 50,00%.

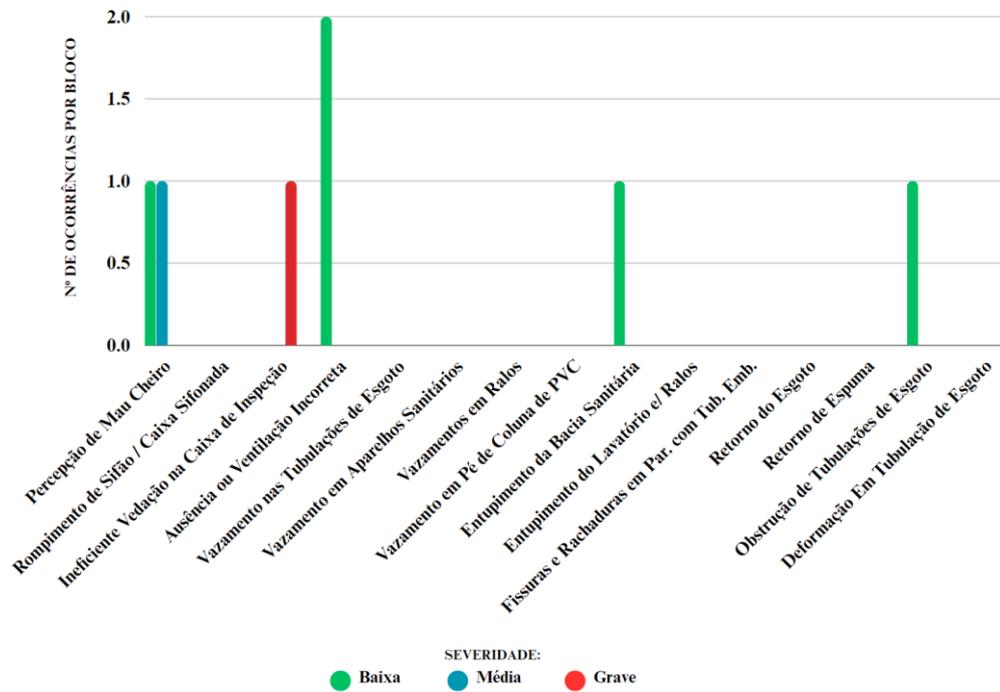
Gráfico 11 – Ocorrências de Patologias nas Instalações de Esgoto do Bloco CT-A.

Conforme destacado a “percepção de mau cheiro” foi registrada com severidade baixa e média, enquanto a “vedação ineficiente na caixa de inspeção” teve uma ocorrência grave, uma vez que a mesma encontrava-se com a tampa apresentando rachaduras, impedindo a correta vedação. “A ausência ou ventilação incorreta” apareceu duas vezes com severidade baixa, e tanto o “entupimento da bacia sanitária” quanto a “obstrução de tubulações de esgoto” apresentaram uma ocorrência de severidade baixa cada um.

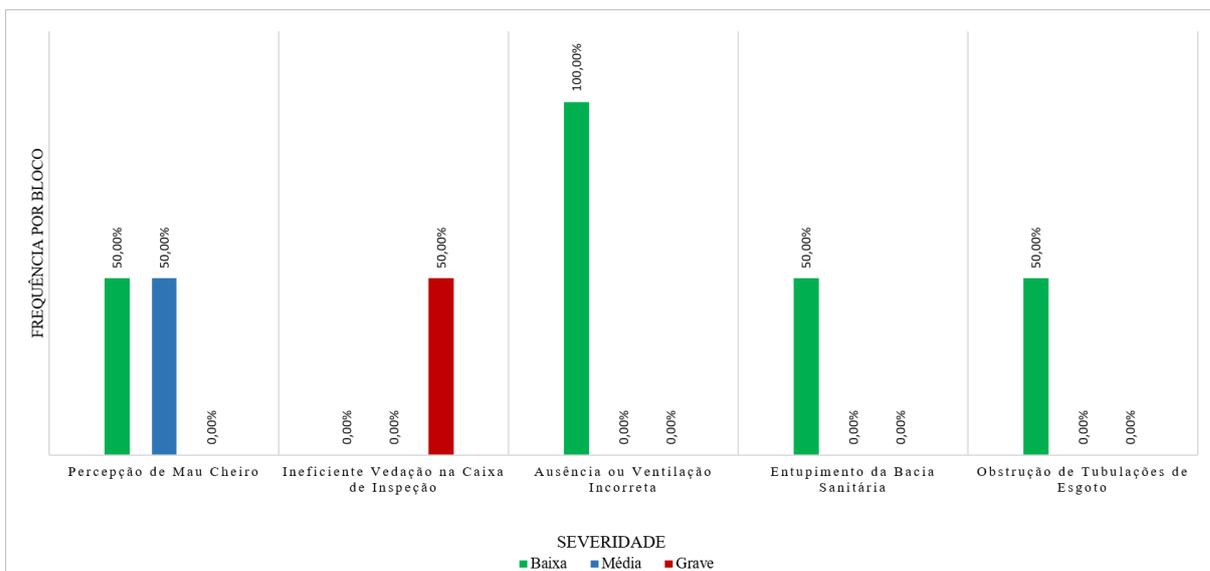
Gráfico 12 – Frequência de Patologias nas Instalações de Esgoto do Bloco CT-A.

Conforme análises, na baixa severidade, o defeito com a maior porcentagem foi a “ausência ou ventilação incorreta”, com 100%, sendo a patologia mais recorrente nessa categoria. Outros defeitos também registrados na baixa severidade foram a “percepção de mau cheiro”, o “entupimento da bacia sanitária” e a “obstrução de tubulações de esgoto”, todos com 50%. A “ineficiente vedação na caixa de inspeção” não apresentou ocorrências nesta categoria. Na média severidade, apenas a “percepção de mau cheiro” foi registrada, com 50%. Já na grave severidade, a única patologia com ocorrência foi a “ineficiente vedação na caixa de inspeção”, com 50%.

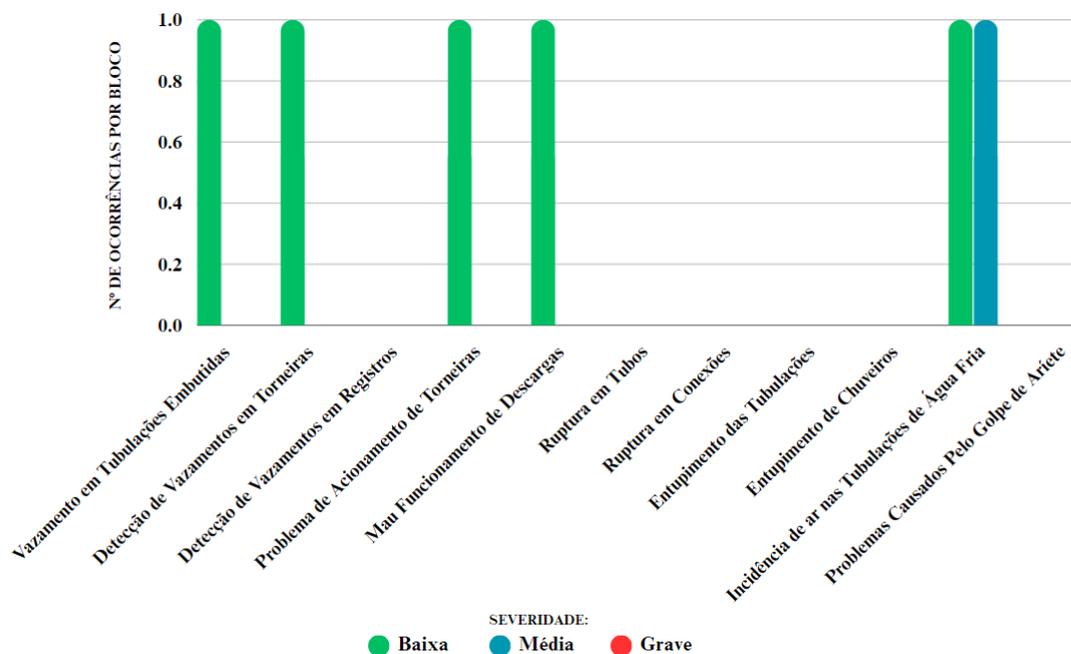
Gráfico 13 – Ocorrências de Patologias nas Instalações de Água Fria do Bloco CT-D.

Entre os problemas listados, o “vazamento em tubulações embutidas” foi apareceu em um banheiro com baixa severidade. Os “vazamentos em torneiras”, o “problema de aacionamento de torneiras” e o “mau funcionamento de descargas” também. Já a “incidência de ar nas tubulações de água fria” foi classificada tanto como de baixa quanto de média severidade, aparecendo uma vez em cada severidade.

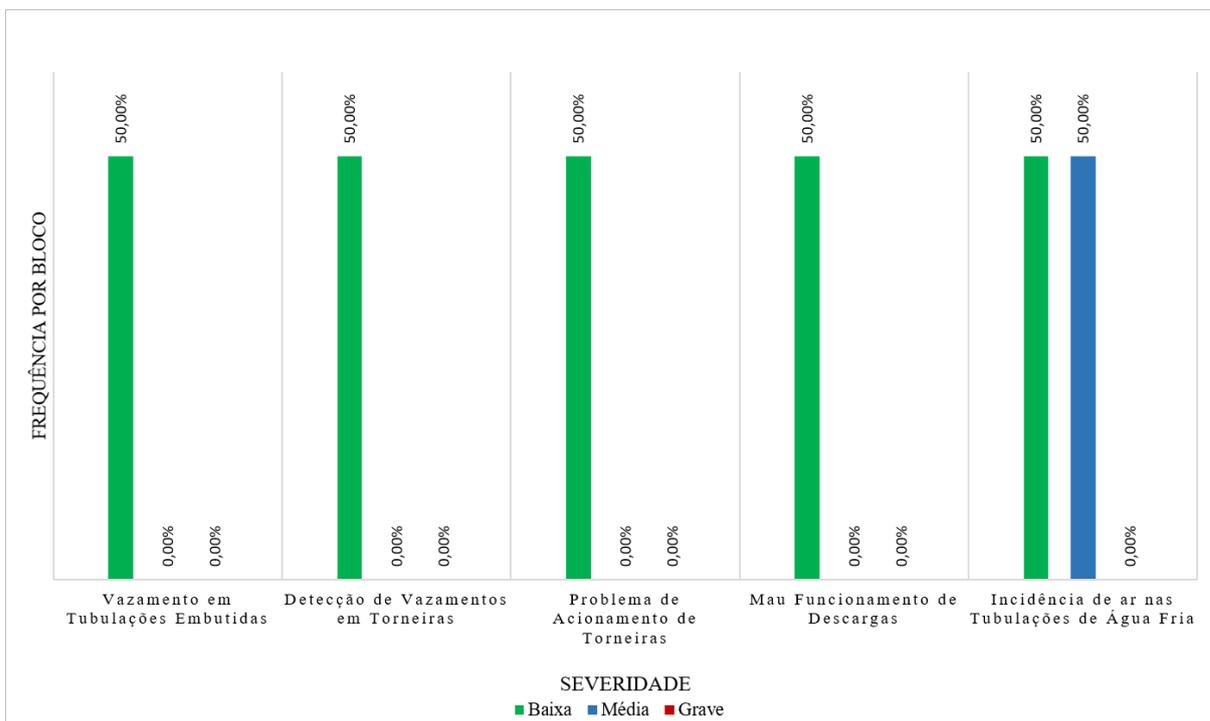
Gráfico 14 – Frequência de Patologias nas Instalações de Água Fria do Bloco CT-D.

Semelhante ao que aconteceu no bloco CT-A, para a baixa severidade, os defeitos detectados apareceram em pelo menos um dos banheiros. Na média severidade, “a incidência de ar nas tubulações” apresentou a maior porcentagem, com 50%. Já em relação a severidade grave não foram detectados problemas.

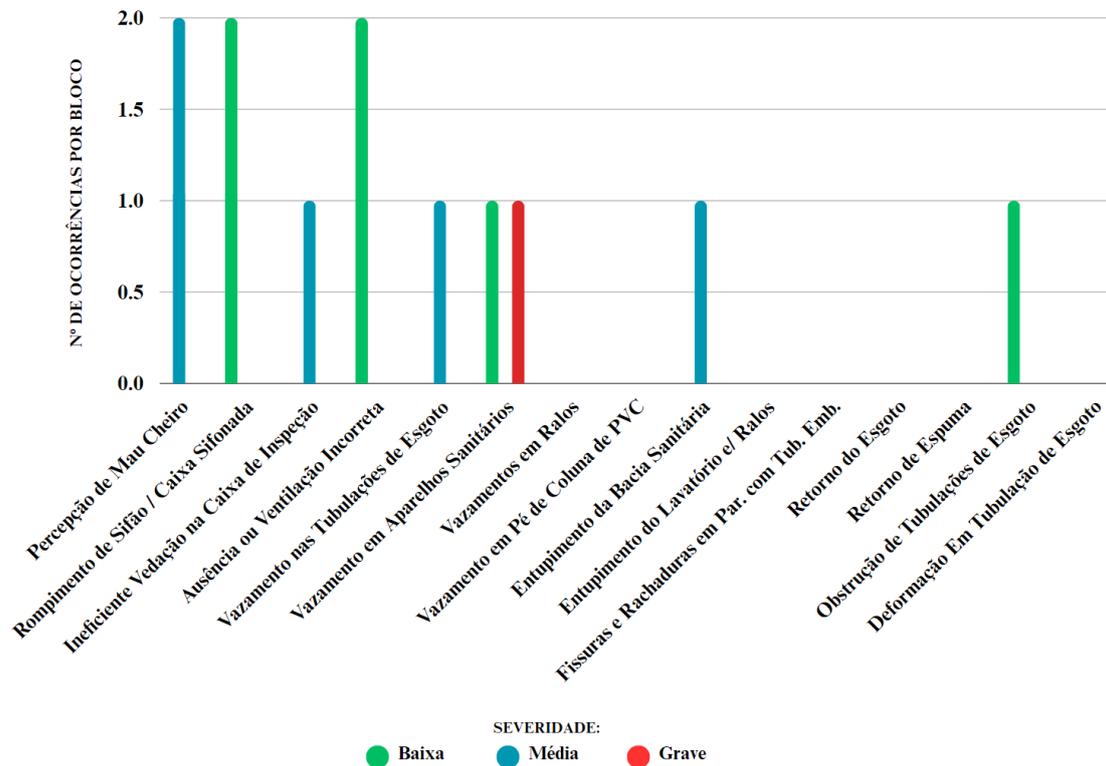
Gráfico 15 – Ocorrências de Patologias nas Instalações de Esgoto do Bloco CT-D.

A “percepção de mau cheiro” foi registrada duas vezes com severidade média. O “rompimento de sifão ou caixa sifonada” apresentou duas ocorrências com severidade baixa. A “vedação ineficiente na caixa de inspeção” ocorreu uma vez com severidade média. A “ausência ou ventilação incorreta” foi identificada duas vezes com severidade baixa. Em relação aos “vazamentos”, foi constatado um nas tubulações de esgoto, com severidade baixa, e um em aparelhos sanitários, ocorrendo uma vez com severidade baixa e outra vez com severidade grave, fazendo a região do sanitário vazar bastante água na junção entre o piso e o sanitário. O “entupimento da bacia sanitária” foi identificado uma vez com severidade média, e a “obstrução das tubulações de esgoto” também ocorreu uma vez com severidade baixa.

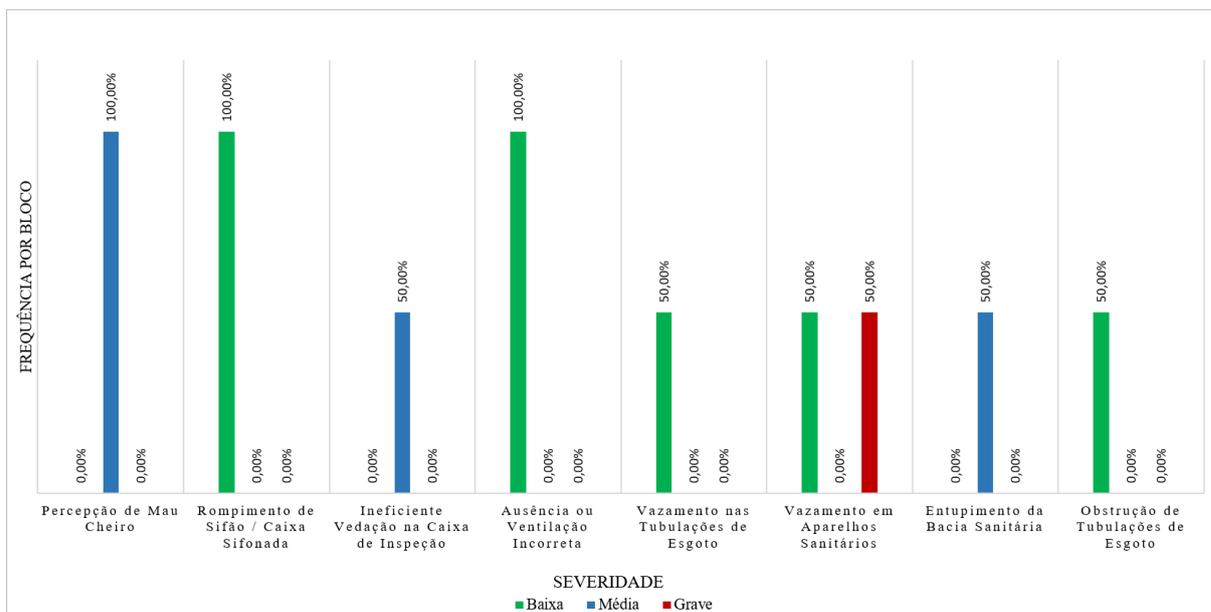
Gráfico 16 – Frequência de Patologias nas Instalações de Esgoto do Bloco CT-D.

Conforme a análise do gráfico, na baixa severidade, os defeitos com a maior porcentagem foram o “rompimento de sifão” e a “ausência ou ventilação incorreta”, ambos evidenciados nos dois banheiros do bloco. Outros defeitos registrados nessa categoria, com 50%, foram o “vazamento nas tubulações de esgoto”, o “vazamento em aparelhos sanitários” e a “obstrução de tubulações de esgoto”.

Considerando os defeitos classificados como graves, o único que apresentou ocorrência foi o “vazamento em aparelhos sanitários”, com 50%.

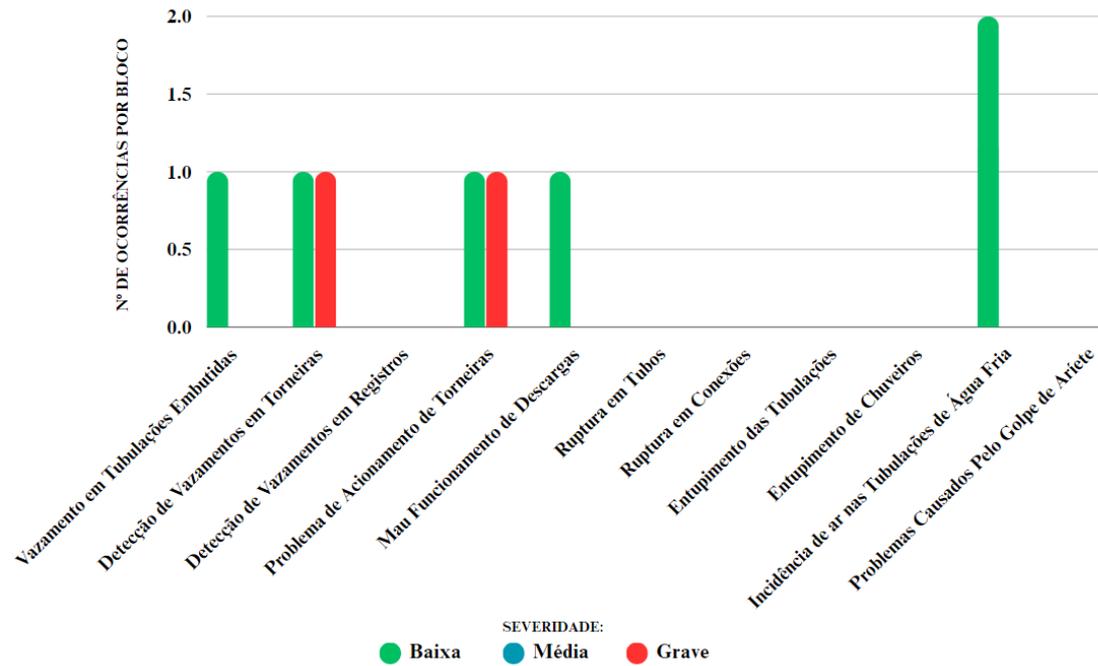
Gráfico 17 – Ocorrências de Patologias nas Instalações de Água Fria do Bloco CT-E.

No que se refere ao “vazamento em tubulações embutidas”, foi registrada uma ocorrência classificada como de baixa severidade. A “deteção de vazamentos em torneiras” apresentou um total de duas ocorrências, sendo uma de baixa severidade e outra de gravidade grave. Além dessas, o “problema de acionamento de torneiras” também contou com duas ocorrências, uma de baixa severidade e outra considerada grave. O “mau funcionamento de descarregas” foi identificado com uma ocorrência de baixa severidade. Por fim, a ‘incidência de ar nas tubulações’ teve um total de duas ocorrências, todas classificadas como de baixa severidade.

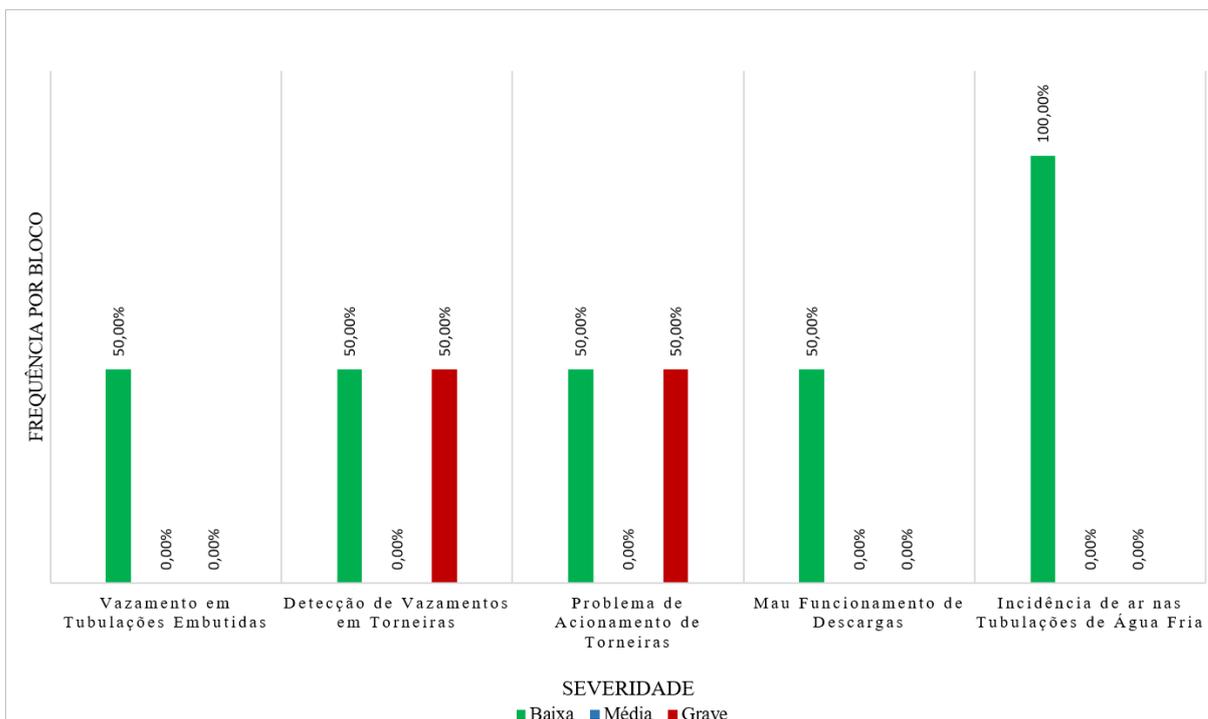
Gráfico 18 – Frequência de Patologias nas Instalações de Água Fria do Bloco CT-E.

Conforme a análise da tabela, para a baixa severidade, o defeito com a maior porcentagem foi a “incidência de ar nas tubulações de água fria”, com 100%, enquanto os outros defeitos (vazamento em tubulações embutidas, detecção de vazamentos em torneiras, “problema de acionamento de torneiras e mau funcionamento de descargas” apresentaram 50%. Para a grave severidade, tanto a “deteção de vazamentos em torneiras” quanto o “problema de acionamento de torneiras” apresentaram a maior e única porcentagem, com 50% cada.

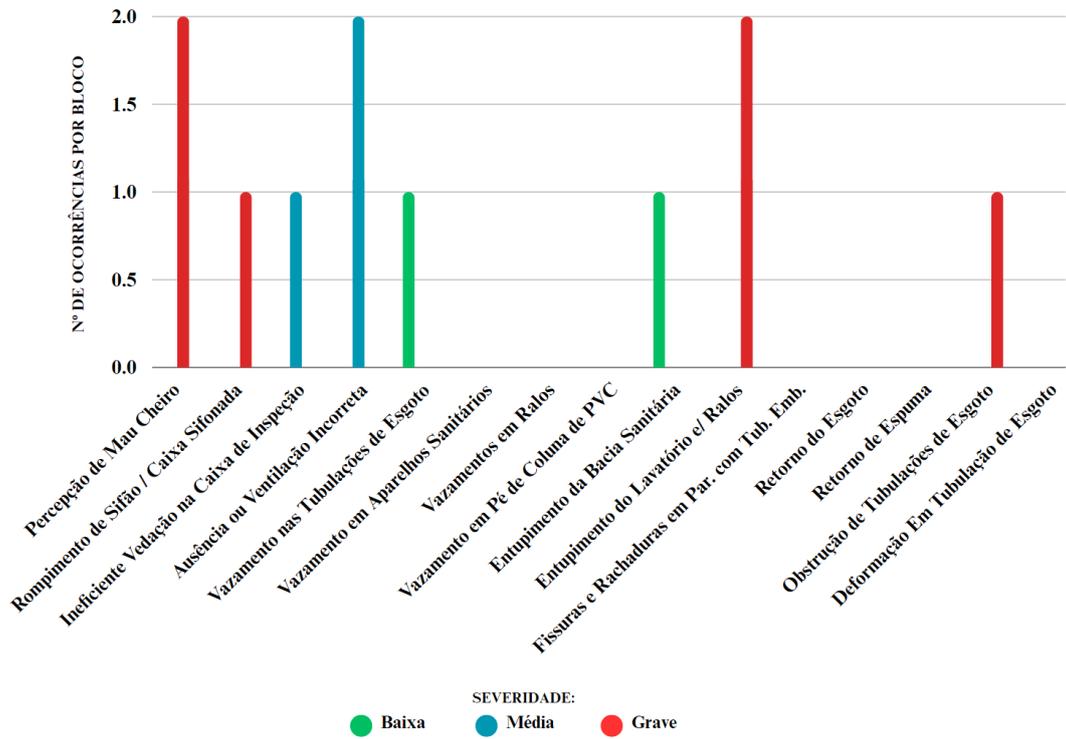
Gráfico 19 – Ocorrências de Patologias nas Instalações de Esgoto do Bloco CT-E.

Conforme o gráfico “percepção de mau cheiro” foi registrada em dois banheiros, ambas com severidade grave. O “rompimento de sifão” foi observado uma vez, também com severidade grave. A “vedação insuficiente na caixa de inspeção” foi detectada duas vezes, ambas com severidade média, assim como a “ausência ou ventilação incorreta”, que também ocorreu em duas ocasiões, com a mesma severidade.

Além disso, foi identificado um vazamento nas tubulações de esgoto, com severidade baixa, e o “entupimento da bacia sanitária” foi registrado uma vez, também com severidade baixa. O “entupimento do lavatório” foi observado em duas ocasiões, ambas com severidade grave, enquanto a “obstrução de tubulações de esgoto” foi detectada uma vez, também com severidade grave.

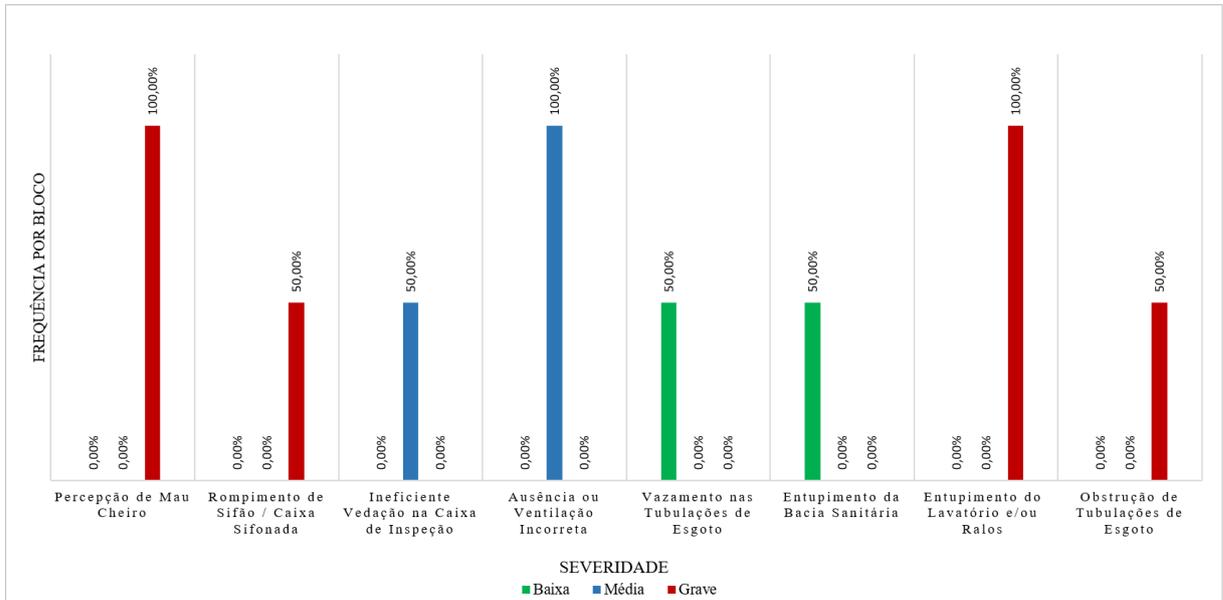
Gráfico 20 – Frequência de Patologias nas Instalações de Esgoto do Bloco CT-E.

Na baixa severidade, os únicos defeitos identificados foram os “vazamentos nas tubulações de esgoto” e o “entupimento da bacia sanitária”, ambos com uma frequência de 50%.

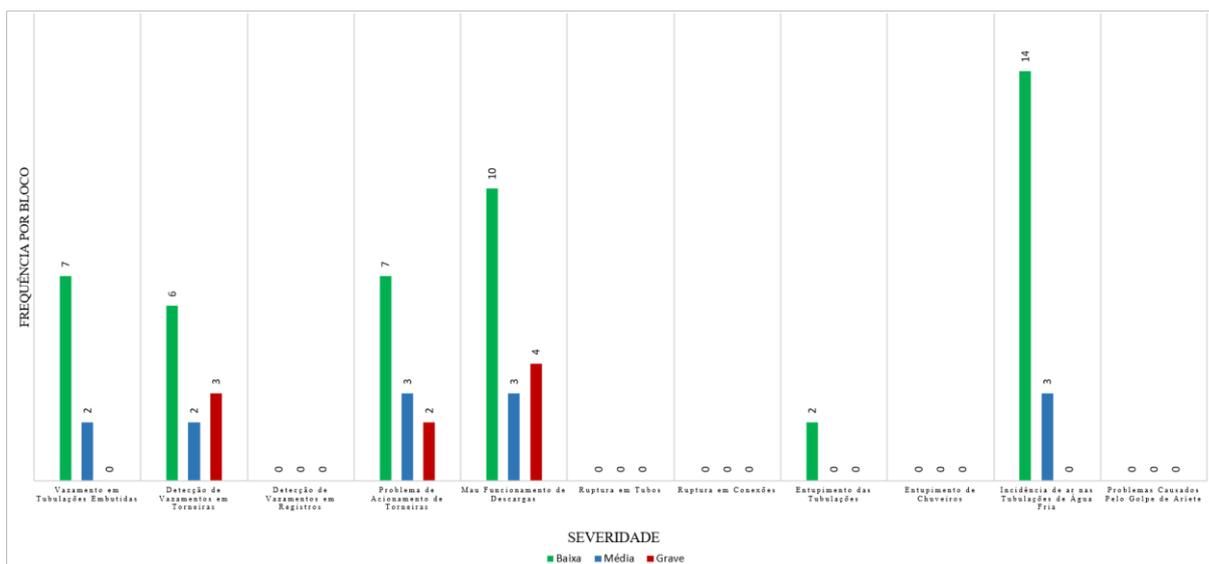
Gráfico 21 – Total de defeitos nas Instalações de Água Fria

Conforme Gráfico 21, para instalações de água fria os problemas mais recorrentes foram “mau funcionamento de descargas” aparecendo em todos os 17 banheiros, sendo em 10 deles com baixa severidade, 3 com média severidade e 4 com severidade grave; e “incidência de ar na tubulação” aparecendo também em 17 banheiros, sendo em 14 com severidade baixa e 3 com severidade alta.
