**UNIVERSIDADE FEDERAL DA PARAÍBA
CENTRO DE TECNOLOGIA
DEPARTAMENTO DE ENGENHARIA CIVIL E AMBIENTAL
CURSO DE ENGENHARIA CIVIL**

**ANÁLISE E MAPEAMENTO DAS PATOLOGIAS NOS SISTEMAS
HIDROSSANITÁRIOS EM BLOCOS DO CENTRO DE TECNOLOGIA DA UFPB:
UM ESTUDO DE CASO**

Trabalho de Conclusão de Curso apresentado
como pré-requisito para obtenção do título de
Bacharel em Engenharia Civil pela
Universidade Federal da Paraíba.

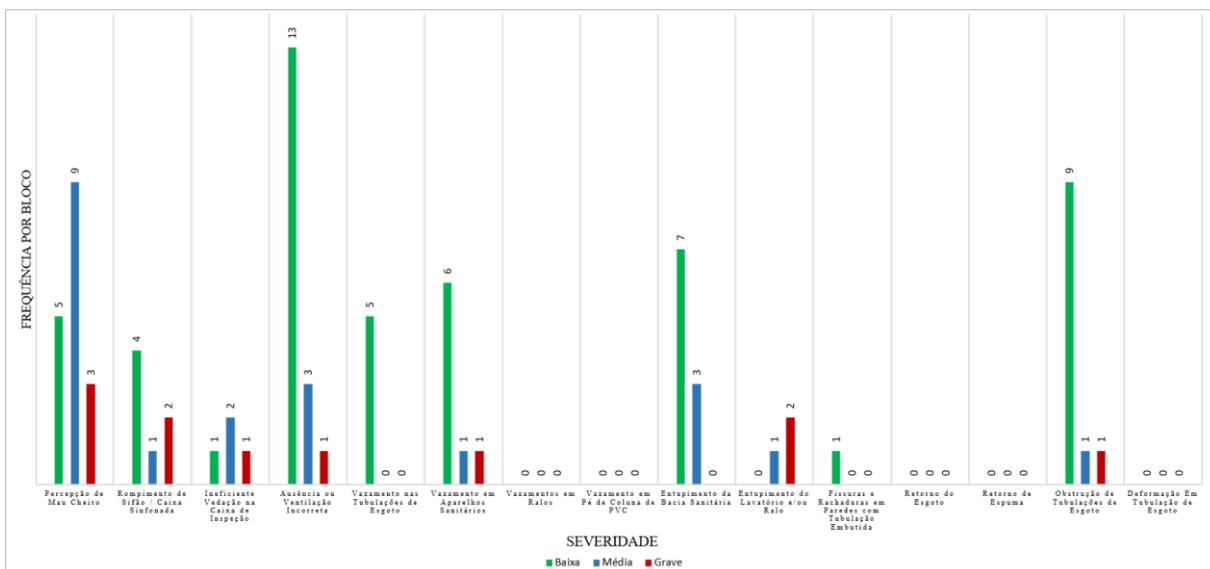
Gráfico 22 – Total de defeitos nas Instalações de Esgoto

Em relação as instalações de esgoto, conforme Gráfico 22, os defeitos mais recorrentes nos banheiros foram “ausência ou ventilação incorreta” com 13 banheiros apresentando severidade baixa, 3 severidade média e 1 caso com severidade grave; além da percepção de mal cheiro, que se relaciona diretamente com problemas no sistema de ventilação e apareceu em 9 banheiros com severidade baixa, 5 com severidade média e 3 com severidade grave.
