**UNIVERSIDADE FEDERAL DA PARAÍBA**  
**CURSO DE GRADUAÇÃO EM ENGENHARIA CIVIL**

**Metodologias de Priorização em Engenharia Diagnóstica: Um Comparativo entre GUT e FMEA em Inspeções Prediais**

Trabalho de conclusão de curso apresentado ao departamento de Engenharia Civil da Universidade Federal da Paraíba, como parte dos requisitos para obtenção do título de Engenheiro Civil.

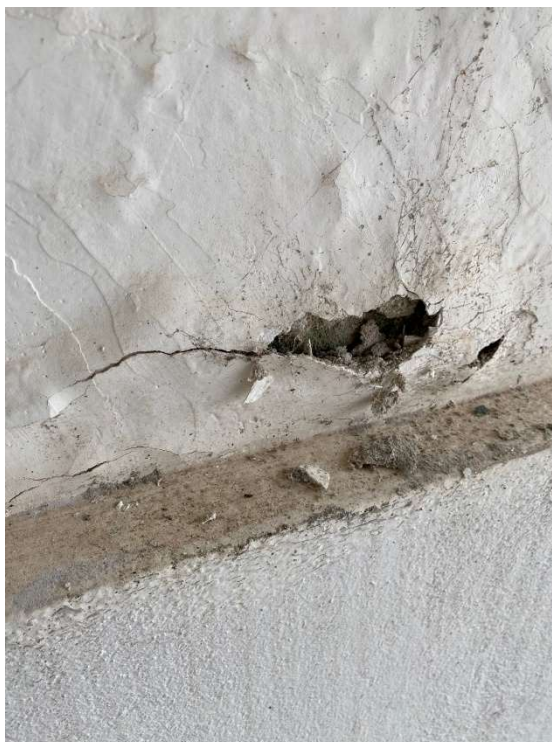
Figura 28: Foto 51 da inspeção predial

Nas Figuras 24 a 30, foram identificadas manifestações patológicas recorrentes que compartilham características semelhantes, indicando uma não conformidade sistêmica. As anomalias observadas incluem a presença de vesículas, deslocamento de revestimento, manchas de mofo, bolor e fungos, além de eflorescências salinas, localizadas nas paredes da garagem inferior e da garagem elevada.

A manifestação dessas patologias em múltiplos pontos da edificação, especialmente em áreas com funções similares e exposição comum à umidade e à variação de temperatura, sugere problemas relacionados à qualidade dos materiais empregados e, principalmente, à forma de execução do sistema de vedação e revestimento. A ocorrência de vesículas (Figura 25 e 26) e deslocamentos indica falhas na aderência entre o revestimento e o substrato, o que pode ser consequência de argamassas inadequadas, preparo superficial deficiente ou aplicação em condições ambientais desfavoráveis.

A ausência de manutenção corretiva ao longo do tempo, aliada à inexistência de ações preventivas sistemáticas, permitiu a perpetuação e o agravamento dessas patologias, que hoje se apresentam em estágio avançado de deterioração. A infiltração contínua de umidade (Figura 30), possivelmente oriunda de falhas de impermeabilização ou da própria exposição ao ambiente externo — sobretudo em uma região com alta umidade relativa e influência litorânea, cria um ambiente propício para a proliferação de fungos (Figura 27) e o surgimento de eflorescência, ambos sintomas de saturação hídrica nos elementos construtivos.
