**PATOLOGIA PREMATURA DE BLOCOS DE FUNDAÇÃO DE  
EDIFICAÇÃO RESIDENCIAL DE MÚLTIPLOS PAVIMENTOS EM  
AMBIENTE URBANO**

**Ivana Raquel Lima Arnaud**

**Março – 2010**

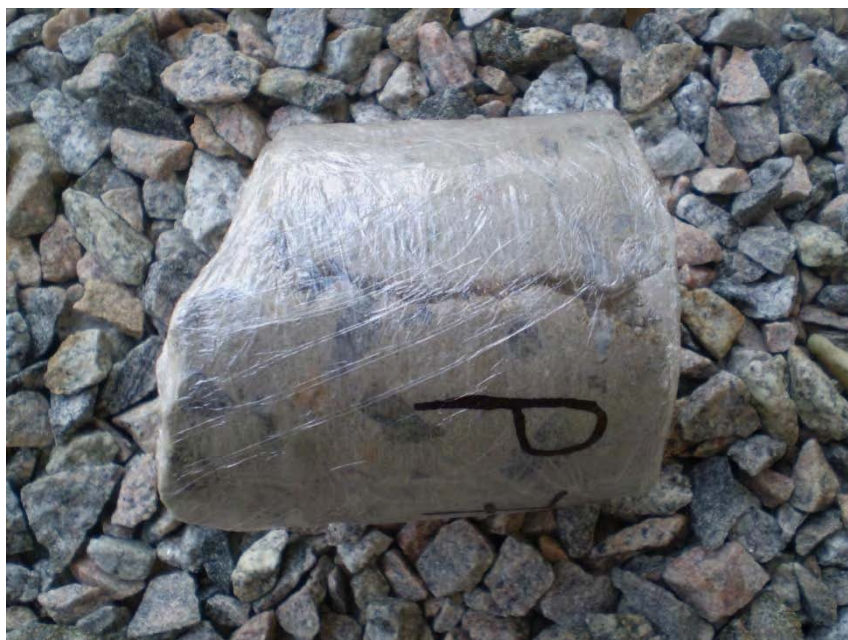
**Figura 3.3 – Testemunho fraturado do Bloco 7 protegido por filme PVC**

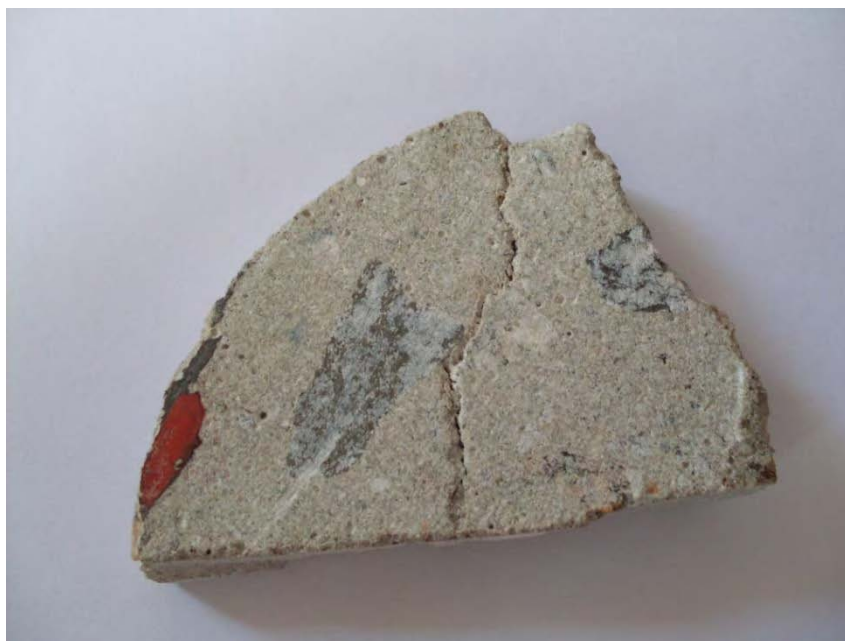
**Figura 3.7 – Amostra de região fissurada no bloco 7**

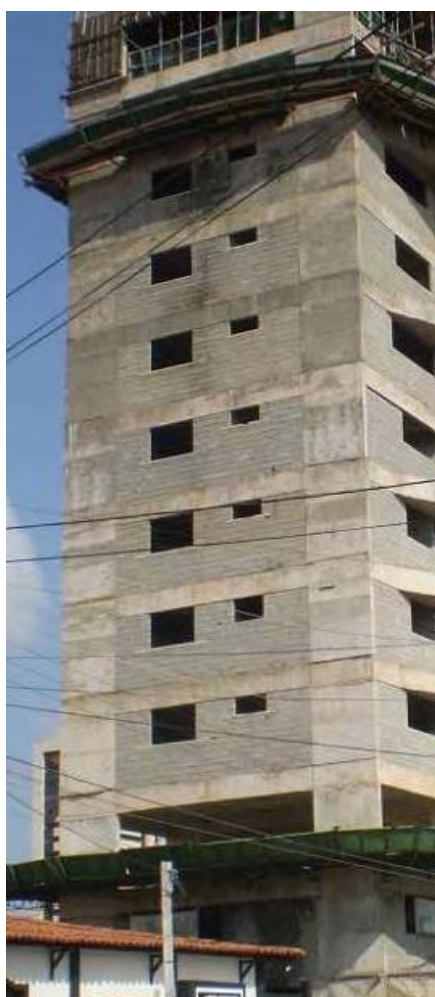
**Figura 4.1 – Obra interrompida no 13ª Pav.**

Como o excesso de fissuras estava atingindo muitos blocos da fundação, a obra foi interrompida quando se encontrava no décimo terceiro pavimento. O Construtor resolveu então buscar uma consultoria especializada, através da Universidade Federal da Paraíba.

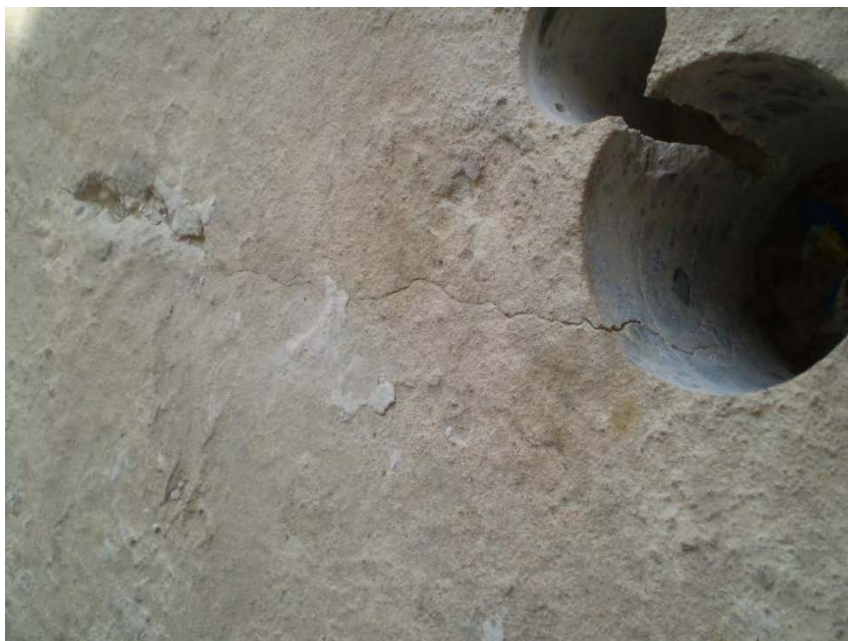
**Figura 4.24 - Perfuração para extração de testemunho no bloco 9.**
