*Universidade Federal da Paraíba*

**Elaboração de modelos de desempenho para pavimentos rodoviários de concreto de cimento Portland utilizando parâmetros microestruturais: Estudo de caso da BR-101/PB.**

*Tese de Doutorado apresentada à Universidade Federal da Paraíba para  
obtenção do grau de Doutor*

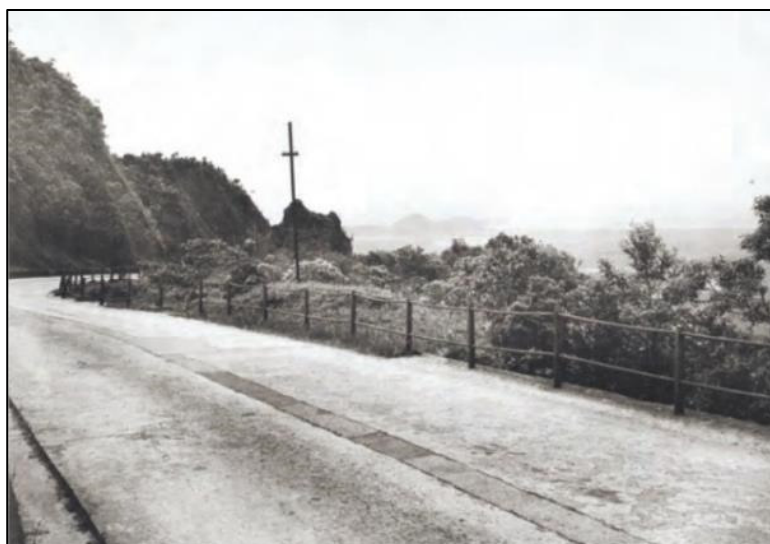
*Figura 4 – Caminho do Mar: Primeira estrada pavimentada com concreto na América Latina, entre 1925 e 1926.*

A primeira estrada pavimentada com concreto no Brasil e na América Latina foi o trecho de serra da Estrada Velha de Santos ou Caminho do Mar, entre 1925 e 1926 (ABCP, 2009).

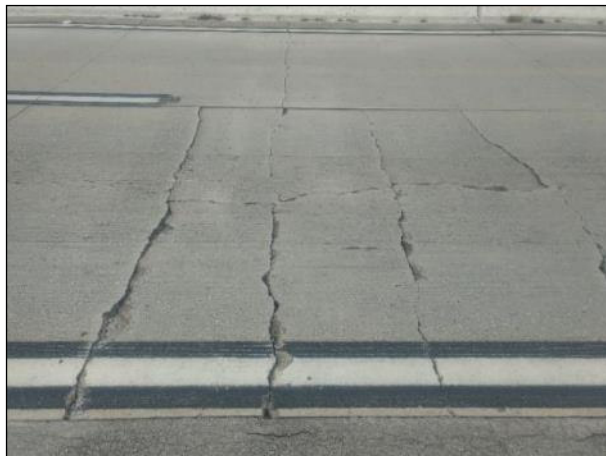
*Figura 10 – Placa dividida*

- c) Placa dividida: é a placa que apresenta fissuras dividindo-a em quatro ou mais partes (DNIT, 2004b). Normalmente está associado à evolução de outros defeitos previamente existentes como fissuras lineares.

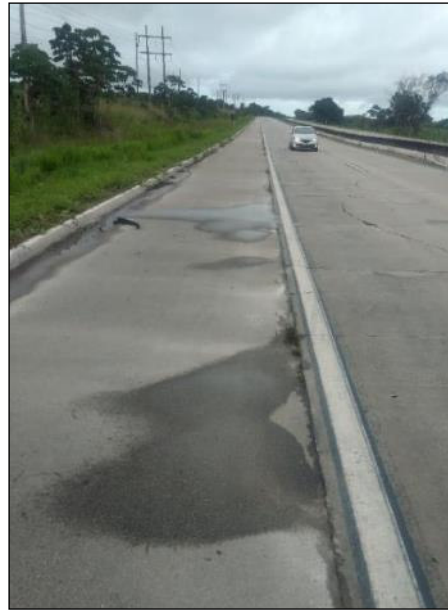
*Figura 14 – Bombeamentos de finos na junta entre a pista e o acostamento.*

- k) Bombeamento: Consiste na expulsão de finos plásticos existentes no solo de fundação do pavimento, através das juntas, bordas ou trincas, quando da passagem das cargas solicitantes. Os finos bombeados têm a forma de uma lama fluida, sendo identificados pela presença de manchas terrosas ao longo das juntas, bordas ou trincas (DNIT, 2004b).

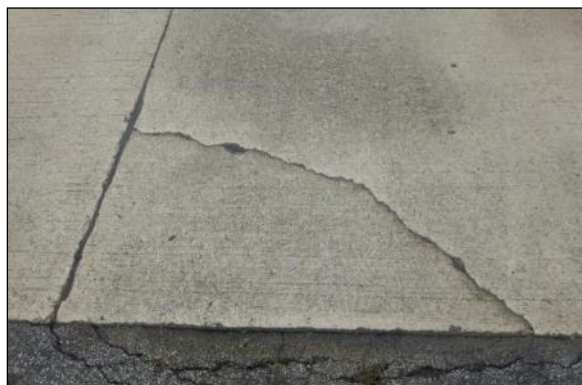
*Figura 15 – Quebra de canto.*

ângulo (quebra em cunha), ao passo que a fissura de canto ocorre verticalmente em toda a espessura da placa (DNIT, 2004b).

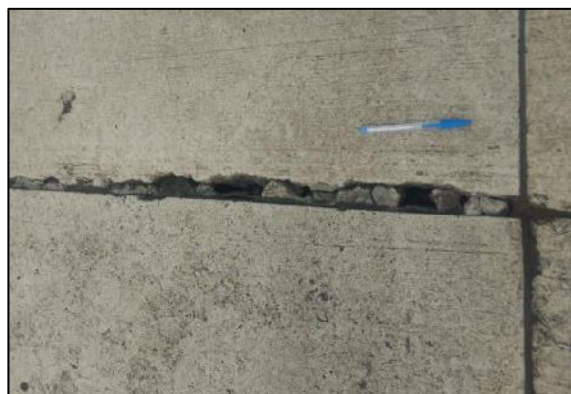
*Figura 16 – Esborcinamento de junta*

- q) Esborcinamento de juntas: Se caracteriza pela quebra das bordas da placa de concreto (quebra em cunha) nas juntas, com o comprimento máximo de 60cm, não atingido toda a espessura da placa (DNIT, 2010). É um defeito ligado à ação do tráfego nas proximidades das juntas, mais comum quando há problemas de serragem ainda verde, causa de pequenas quebras que tendem a progredir com o tempo. Também por excesso de argamassa no local ou pela ausência de agregados resistentes nessas regiões da placa (BALBO, 2009).

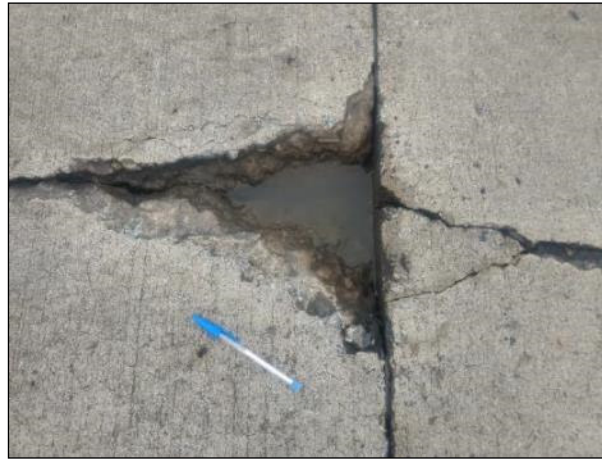
*Figura 18 – buraco no pavimento.*

- s) Assentamento: Caracteriza-se pelo afundamento do pavimento, criando ondulações superficiais de grande extensão, podendo ocorrer que o pavimento permaneça íntegro (DNIT, 2004b).
- t) Buracos: são reentrâncias côncavas observadas na superfície da placa, caracterizadas pela perda de concreto no local, apresentando área e profundidade bem definidas (DNIT, 2004b).

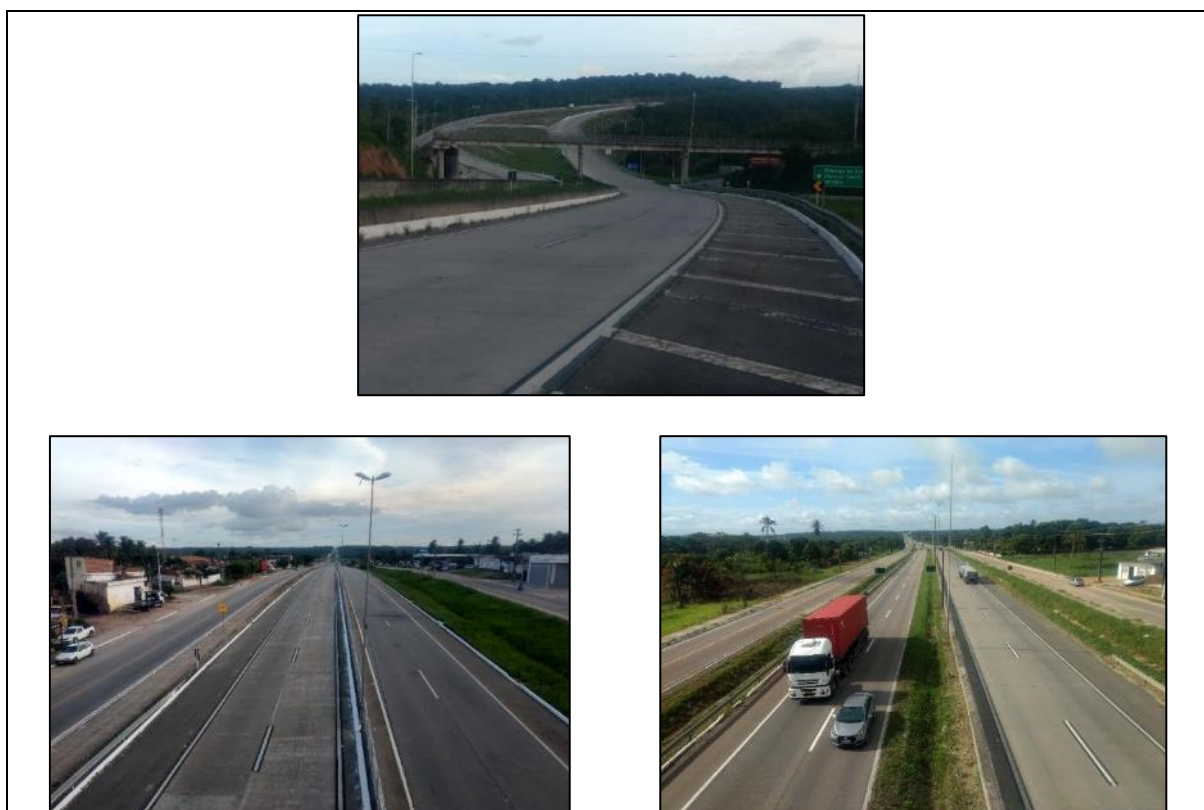
A Figura 34 apresenta imagens recentes da BR-101/PB, nas travessias urbanas de Pitanga da Estrada (município de Mamanguape), Mamanguape e Mata Redonda (município de Alhandra).

*Figura 34 – imagens recentes da BR-101/PB (Data: 02/04/2020): lote 3 – Pitanga da Estrada, km 12 (cima); lote 4 – Mamanguape, km 41 (esquerda); lote 5 – Mata Redonda, km 109 (direita).*

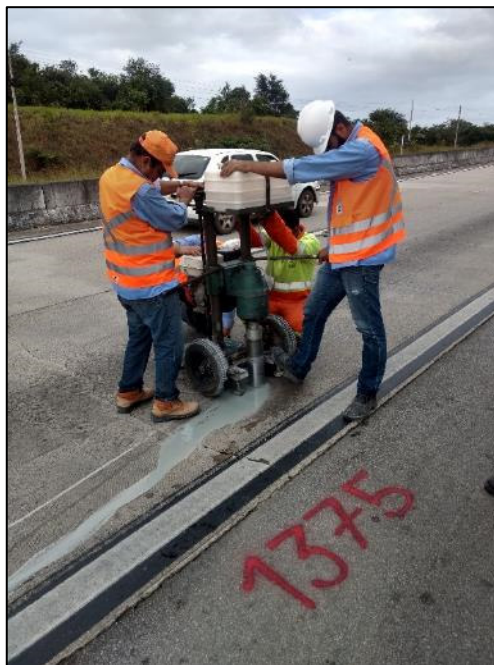
*Figura 36 - Extração de testemunhos com sonda rotativa.*

Para a extração dos testemunhos, foram seguidas as recomendações da NBR – 7680-1. Sua execução foi realizada com uma máquina extratora de corpos de prova da marca SOLOTEST, com motor de 9 HP de potência movido à gasolina, provida de cálice e coroa diamantada, com refrigeração à água do local do corte do concreto.

Os testemunhos extraídos tiveram diâmetro de 100mm e altura variável, que correspondia exatamente a espessura da camada (placa de concreto e subbase). Todos eles, à medida que eram extraídos, eram enrolados com plástico filme de PVC, como precaução, de modo cessar o seu processo de carbonatação.

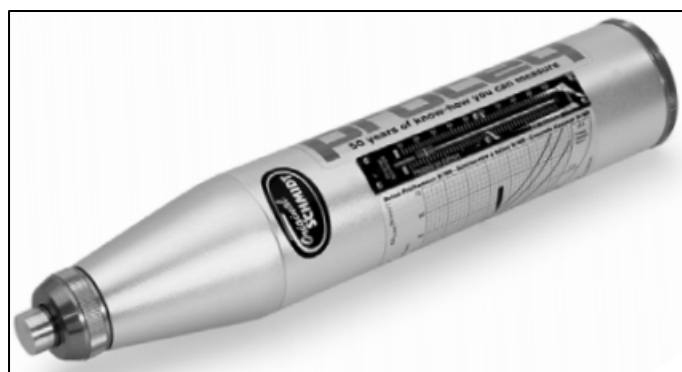
*Figura 40 – Esclerômetro de Schmidt Original N/L PROCEQ.*

O aparelho utilizado foi o esclerômetro de Schmidt Original N/L da PROCEQ.

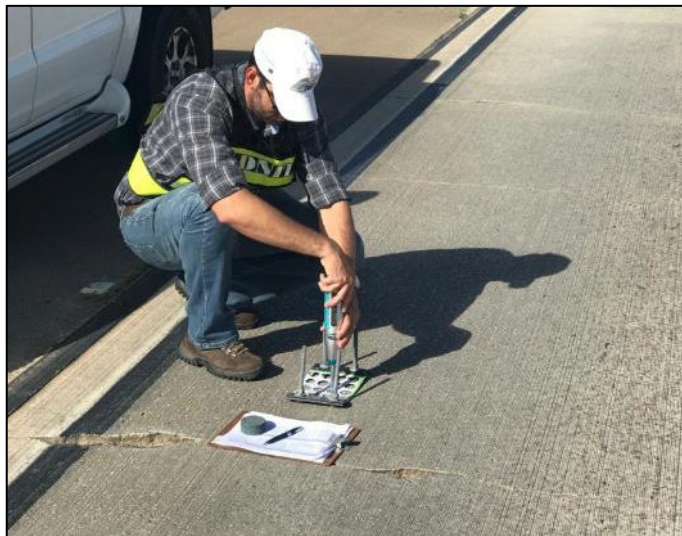
*Figura 41 – Execução do ensaio de esclerometria no pavimento de concreto.*

Além disso, foram realizadas duas aferições do equipamento antes de sua execução em bigorna de aço, conforme recomenda a norma ABNT NBR 7584 (2012), uma vez que os ensaios foram realizados em dois momentos distintos: em fevereiro e setembro de 2020.

A norma seguida foi a ABNT NBR 7584 (2012). Seguindo suas recomendações, alguns cuidados foram adotados como:

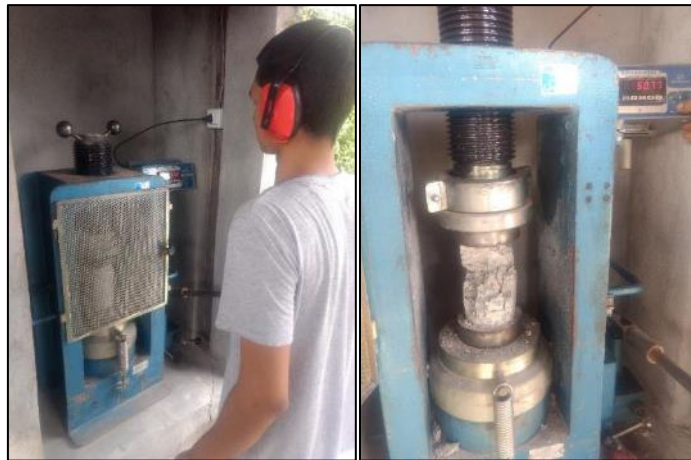
*Figura 42 – Execução do ensaio de resistência à compressão axial.*

O ensaio foi realizado seguindo as recomendações das normas ABNT NBR 5739 (1994) e ABNT NBR 7680-1 (2015).

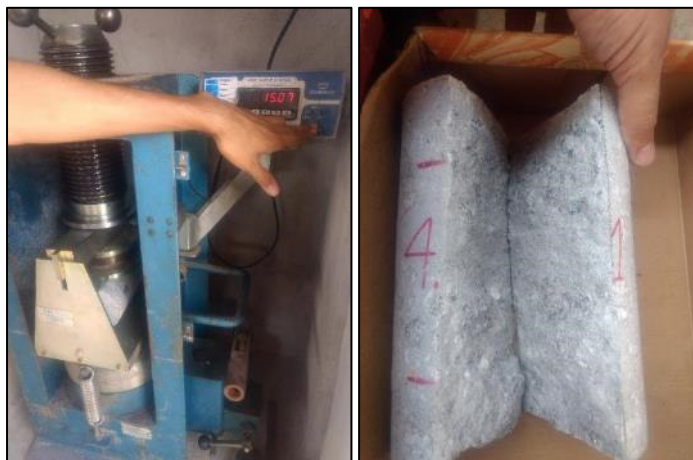
*Figura 43 – Execução do ensaio de resistência à tração por compressão diametral.*

A Figura 43 ilustra a execução do ensaio.

O ensaio foi realizado seguindo as recomendações da norma ABNT NBR 7222 (1994).

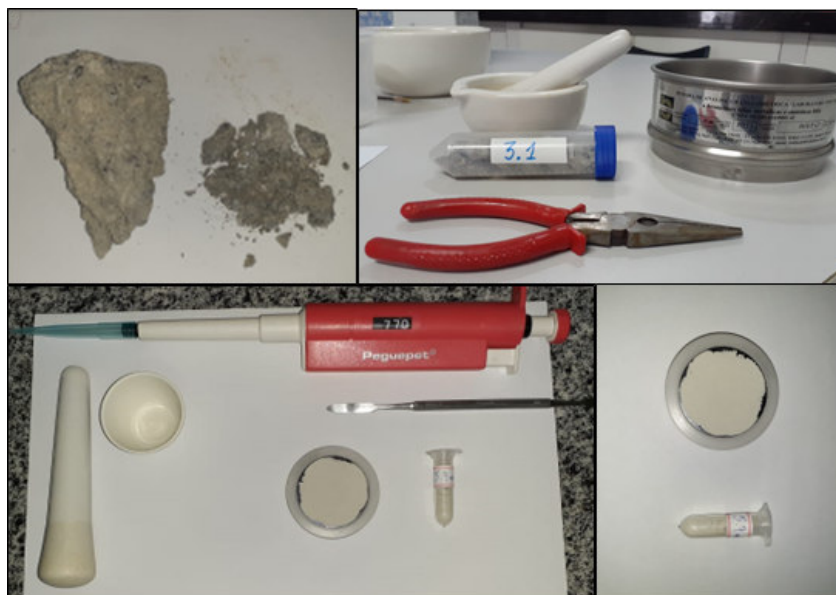
*Figura 44 – Preparação das amostras para o ensaio de Difração de raios X.*

O material analisado foi extraído do interior dos testemunhos, após seu rompimento nos ensaios de compressão axial e tração por compressão diametral. Buscou-se a extração da argamassa em região mais central possível dos testemunhos, evitando-se os agregados graúdos. O material foi moído manualmente no almofariz, peneirada na peneira #325 e, ao final, conservada em *ependorfs*. Posteriormente, as amostras foram moldadas em um suporte de monocristal de silício orientado (zero background), conforme ilustrado na Figura 44.

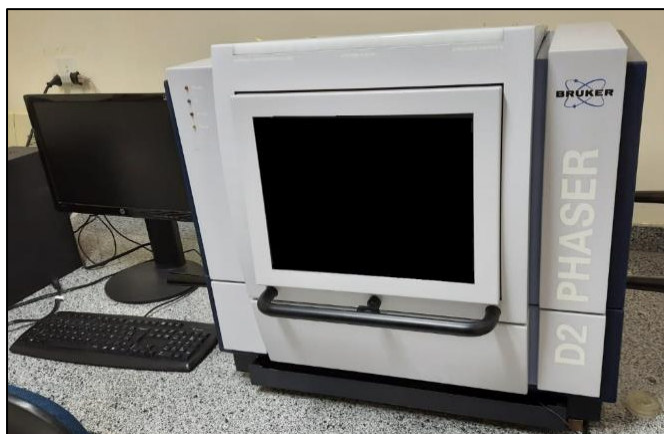
Figura 45 – Difratorômetro de raios X utilizado na pesquisa.

O ensaio foi realizado utilizando-se um difratômetro de raios-X Bruker D2 Phaser em geometria de reflexão com radiação Cu-K $\alpha$  ( $\lambda_1 = 1,5418\text{\AA}$  e  $\lambda_2 = 1,5444\text{\AA}$ ) com um detector

sensível à posição Linxeye (PSD), ilustrado na Figura 45. Os dados foram coletados no intervalo  $2\theta$  de 5 a 80 °, com um passo (step) de 0,02°.

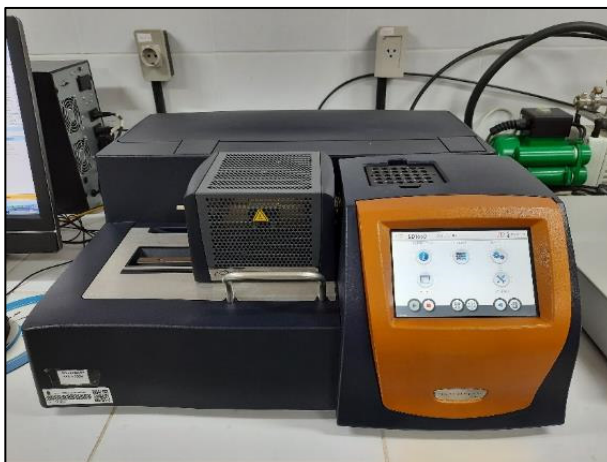
Figura 46 – Equipamento utilizado nas análises térmicas da pesquisa.

Os ensaios foram realizados utilizando-se o TA - SDT650 do Laboratório de Filmes Finos – LABFILM da UFPB, ilustrado na Figura 46. O equipamento permitiu a realização simultânea da Calorimetria Exploratória Diferencial (DSC) e Termogravimetria (TG), juntamente com a sua curva derivada (DTG).

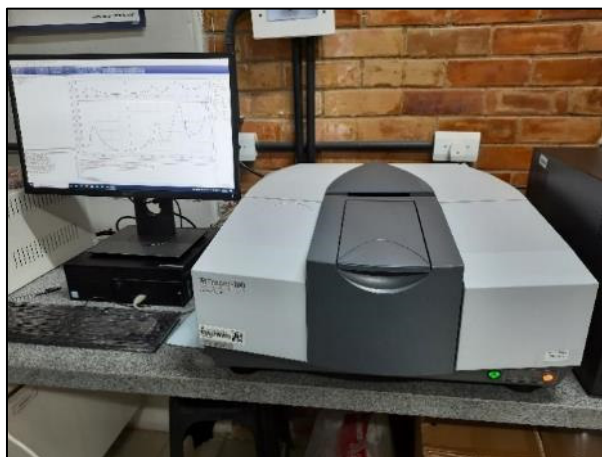
*Figura 48 - Espectrofotômetro de infravermelho utilizado na pesquisa.*

Os ensaios foram realizados em um espectrofotômetro de infravermelho IRTracer-100 - SHIMADZU do Laboratório de Filmes Finos – LABFILM da UFPB, ilustrado na Figura 48.

As análises foram realizadas no intervalo espectral de 4000 a 400  $\text{cm}^{-1}$ , com resolução de 4  $\text{cm}^{-1}$ , com número de varreduras de 40 à temperatura ambiente.

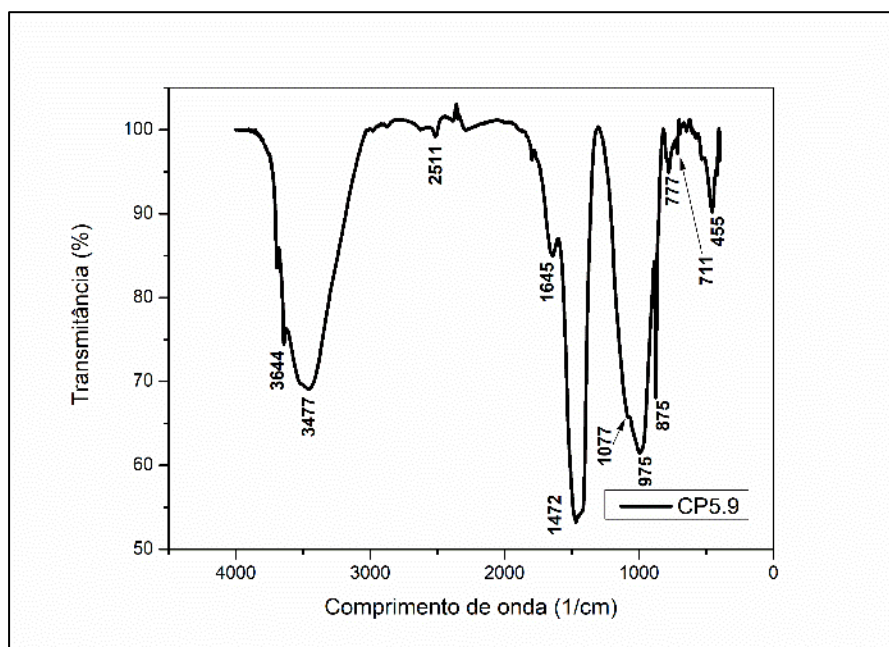
Figura F.18 –Espectro de transmitância de infravermelho da amostra CP5.9

As Figuras F.1 a F.18 apresentam os espectros da transmitância de infravermelho das amostras, referentes aos comprimentos de onda ( $\text{cm}^{-1}$ ).
