UNIVERSIDADE FEDERAL DA PARAIBA
CENTRO DE TECNOLOGIA
DEPARTAMENTO DE ENGENHARIA CIVIL E AMBIENTAL
GRADUAÇÃO EM ENGENHARIA CIVIL

**ANÁLISE DE EVIDÊNCIAS PATOLÓGICAS NA FASE DE PÓS-OBRA EM
EDIFICAÇÕES MULTIFAMILIARES : UM ESTUDO DE CASO**

Trabalho de conclusão de curso apresentado como requisito para obtenção do título de bacharel em Engenharia Civil, do curso de Engenharia Civil da Universidade Federal da Paraíba - UFPB, sob a orientação do Prof. Dr. Claudino Lins Nóbrega Júnior.

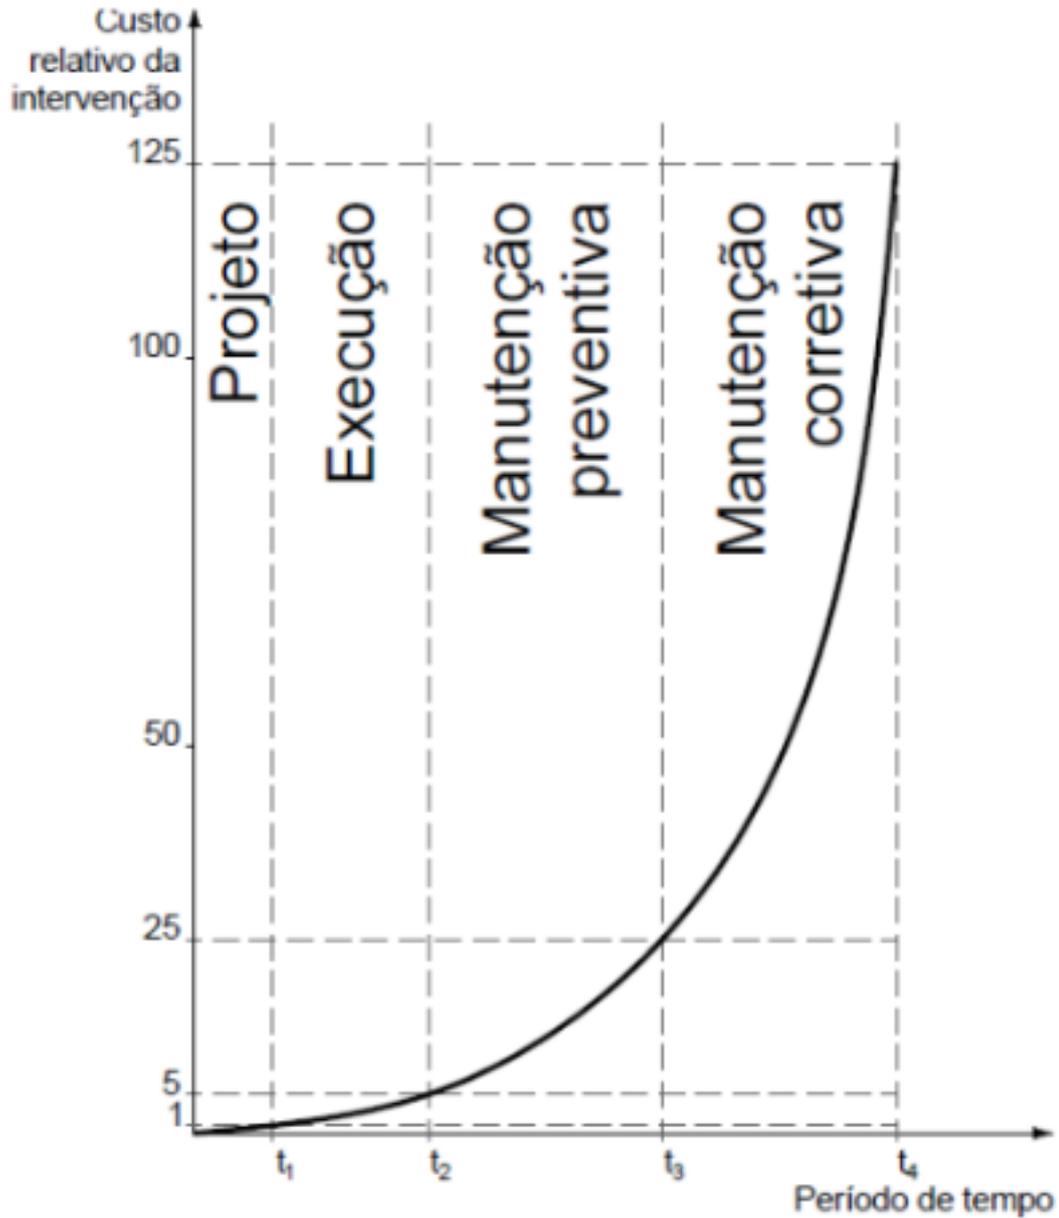
Figura 1 – Evolução de Custos

O gráfico de Sitter segue uma progressão geométrica de razão 5, onde o custo de intervenção aumenta à medida que se passa o tempo e as fases construtivas da edificação. Silva et al. (2008) afirma que “as correções dos problemas provocados pelas manifestações patológicas serão mais duráveis, mais fáceis de executar e muito mais econômicas, quanto antes forem feitas”.

Granato (2002) afirma que inspecionar, avaliar e diagnosticar são tarefas que devem ser realizadas de forma sistemática e periódica. Com base nesses critérios, é viável identificar as principais anormalidades em edificações, entender suas origens e determinar o tratamento adequado. A ausência de manutenção pode resultar em danos permanentes, uma vez que muitos problemas, se detectados precocemente, podem ser corrigidos com intervenções mínimas e custos reduzidos. É conhecido que os problemas patológicos tendem a se intensificar com o passar do tempo e podem também dar origem a novos defeitos. (HELENE, 1992). Os custos associados às intervenções necessárias aumentam significativamente a cada fase construtiva, ou seja, quanto mais tarde a intervenção maior será o custo para a empresa. (SITTER, 1984 apud HELENE, 1992). Podemos observar a lei de Siltter na figura 1:

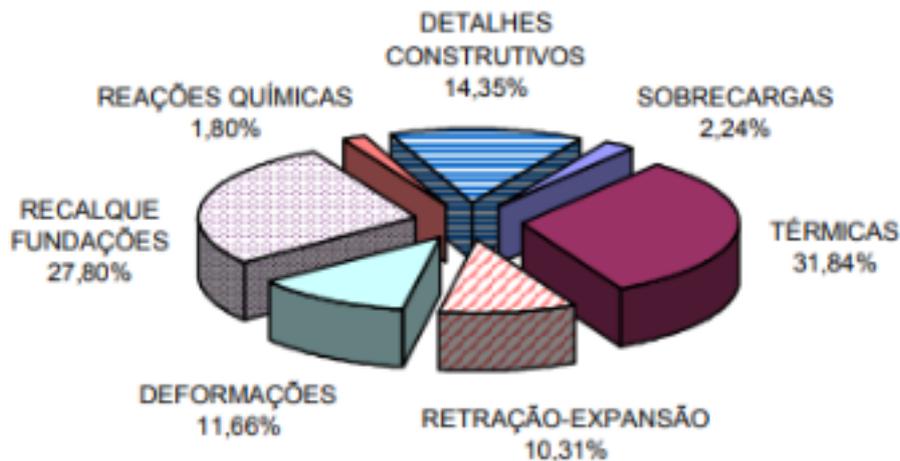
Gráfico 1 – Incidências de fissuras em alvenaria segundo suas causas

Em estudos realizados no estado do Rio Grande do Sul por Magalhães (2004) constatou-se que as maiores causas de fissuras em alvenaria estão relacionadas a variações térmicas (31,84%), recalques das fundações (27,80%), detalhes construtivos (14,35%), retração e expansão (10,31%), deformações (11,66%) e Reações químicas (1,80%). Os dados se encontra melhor ilustrado no gráfico 1:

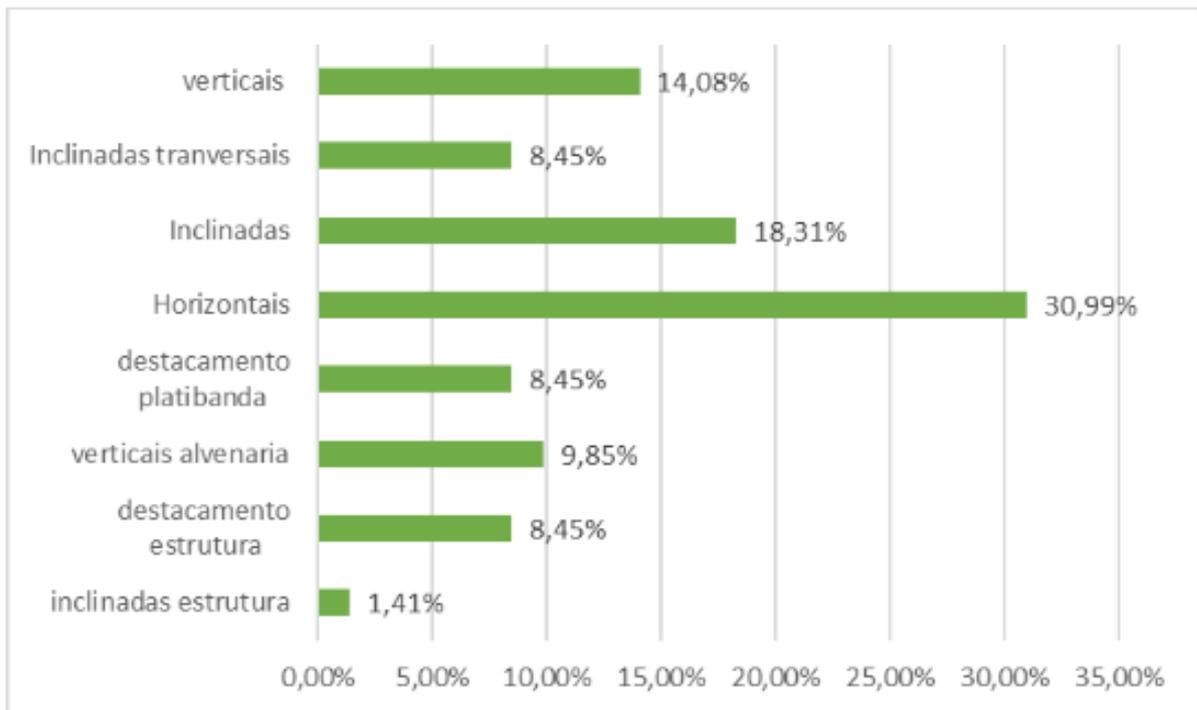
Gráfico 2 – Incidência de configurações típicas de fissuras por variação térmica

Magalhães (2004) em seu estudo, destacou os tipos de fissuras por variação térmica que mais ocorreram. A figura 2 mostra as configurações típicas de fissuras causadas por variação da temperatura.

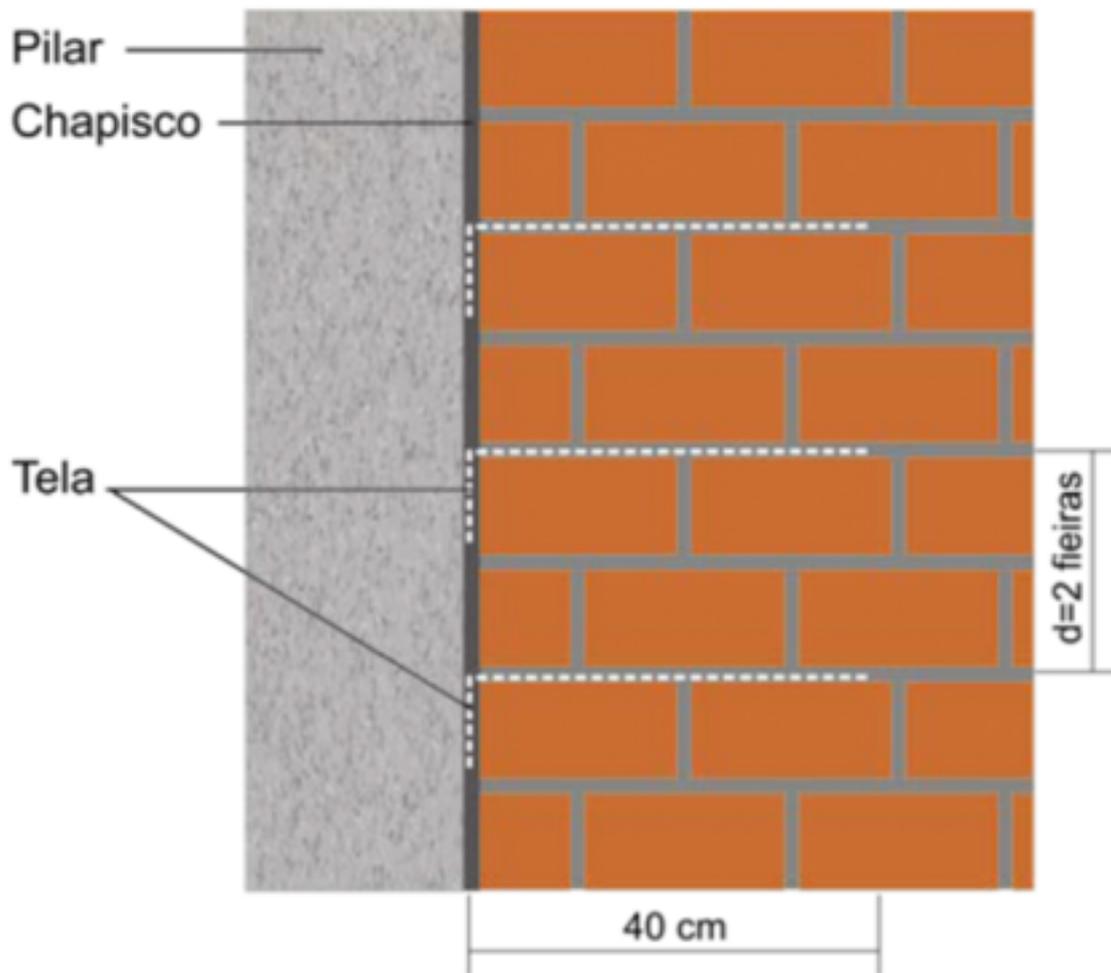
Figura 4 – Ligação entre alvenaria e elemento estrutural com tela eletrosoldada

As fissuras resultantes de detalhes construtivos surgem devido a falhas e erros na sua execução, sem considerar as propriedades físicas dos materiais, a impermeabilidade e estanqueidade das alvenarias e das construções, bem como as técnicas adequadas de execução das alvenarias e os detalhamentos do projeto, entre outros fatores. Além disso, a amarração inadequada da alvenaria com outros elementos é passível de fissuras (Magalhães, 2004). Conforme a NBR 8545 (ABNT,1984), a ligação entre a alvenaria e o pilar deve ser realizada utilizando barras de aço com diâmetro entre 5,0 mm e 10 mm, espaçadas e com comprimento de cerca de 60 cm. No entanto, foi atualmente desenvolvido um sistema de amarração através de tela eletro soldada fixada com pinos que substitui a barra de aço (ferro cabelo). Além disso, o encunhamento entre a alvenaria e as vigas pode ser realizado com argamassa com espessura de aproximadamente 30 mm ou elemento pré-fabricado com espessura próxima de 80 mm. Soma-se a isto, a presença das vergas acima de portas e janelas e contravergas na parte inferior da abertura da janela, ambas devem possuir no mínimo 10 cm e recomenda-se que ultrapasse pelo menos 20 cm do vão em ambos os lados.

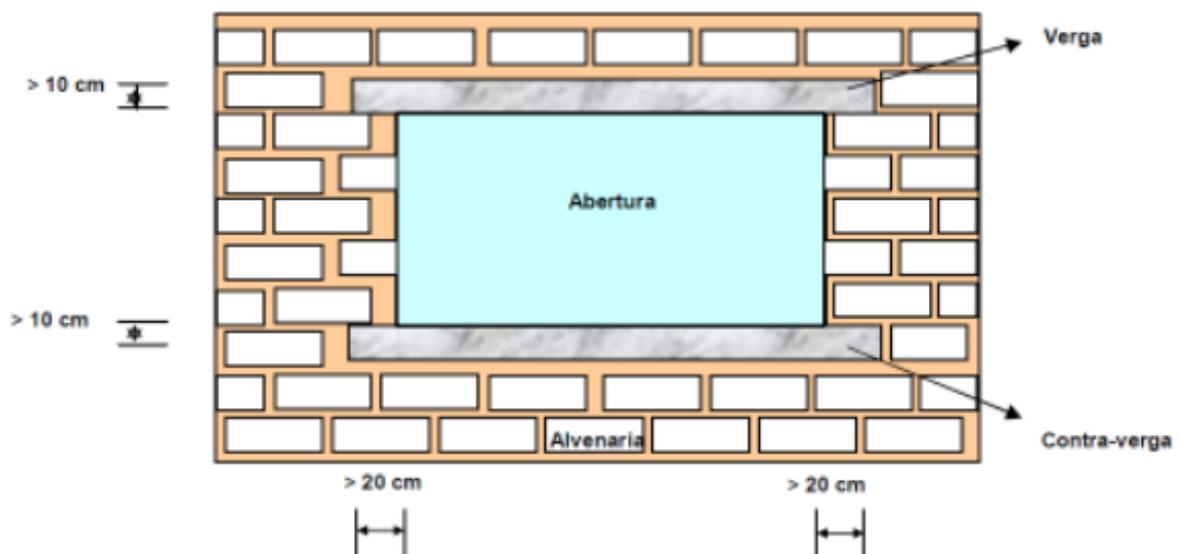
Figura 6 – Dimensões das vergas e contravergas

A norma supracitada afirma também que é necessário a presença das vergas acima de portas e janelas e contravergas na parte inferior da abertura da janela, ambas devem possuir no mínimo 10 cm e recomenda-se que ultrapasse pelo menos 20 cm do vão em ambos os lados. A figura 6 ilustra bem a situação.

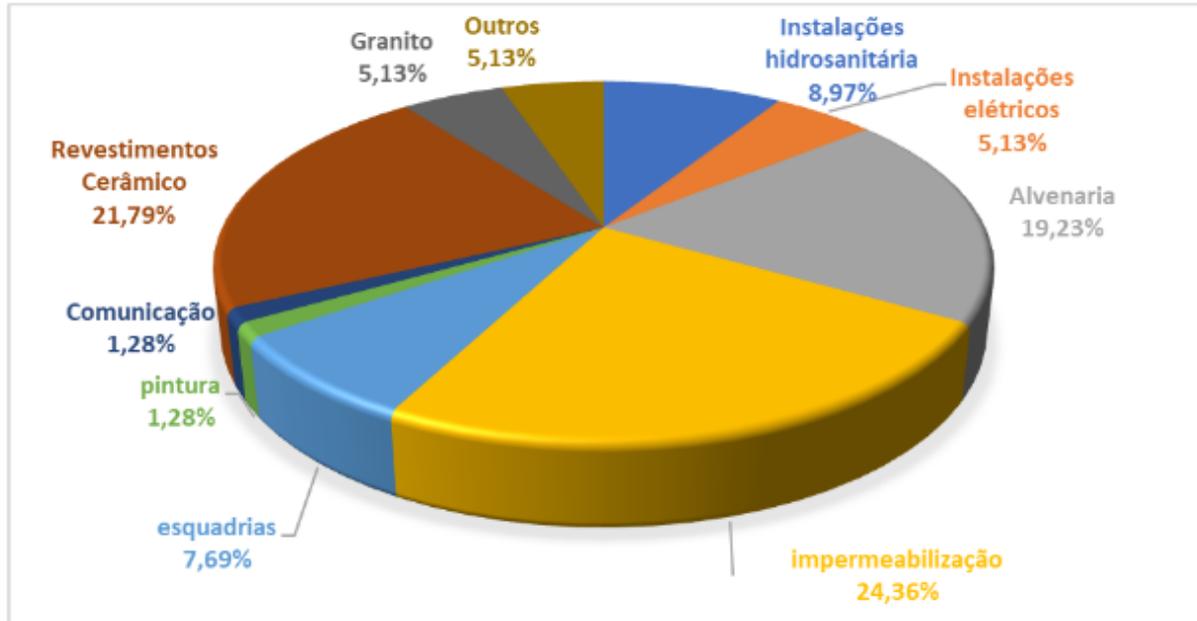
Gráfico 3 – Porcentagem das manifestações patológicas do empreendimento A

Analisando o gráfico 3 é possível perceber as disciplinas que possuem uma maior criticidade no que tange às anomalias construtivas das edificações, como também as menos críticas.

Pode-se concluir que cerca de 65% dos chamados concentra-se em três disciplinas: impermeabilização, revestimento cerâmico e fissuras. Sendo essas as mais críticas no empreendimento. Grande parte das manifestações ocorridas na impermeabilização foram causadas pelo uso de material que não era conhecido pela empresa (manta pvc). No sistema de alvenaria, todas as anomalias foram possivelmente ocasionadas por falhas em detalhes construtivos.

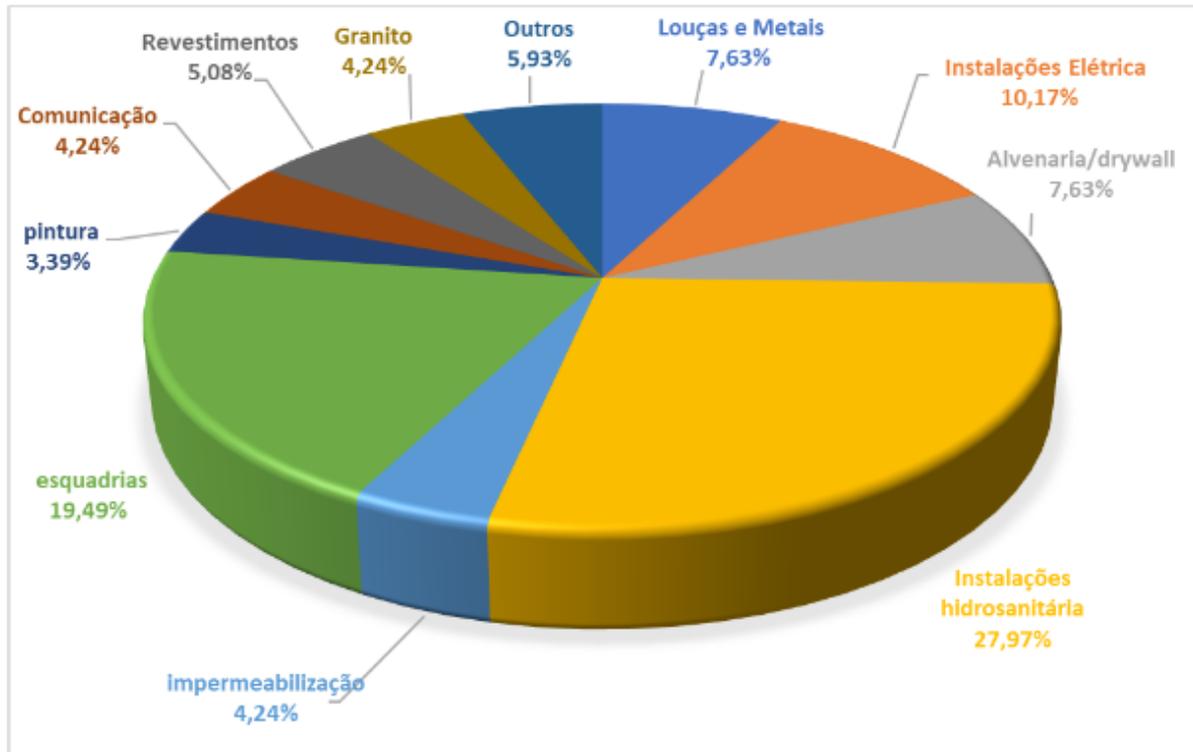
Gráfico 4 – Porcentagem das manifestações patológicas do empreendimento B

Ao analisar o Gráfico 4, observa-se que às três disciplinas que apresentaram o maior número de chamados foram: instalações hidrossanitária, esquadrias e instalações elétricas. Somadas, chegam a aproximadamente 58% do total de anomalias. Ocorreu grande número de chamados no sistema hidrossanitário devido a ocorrências frequentes de ralos quebrados e entupidos com resquícios de obra.

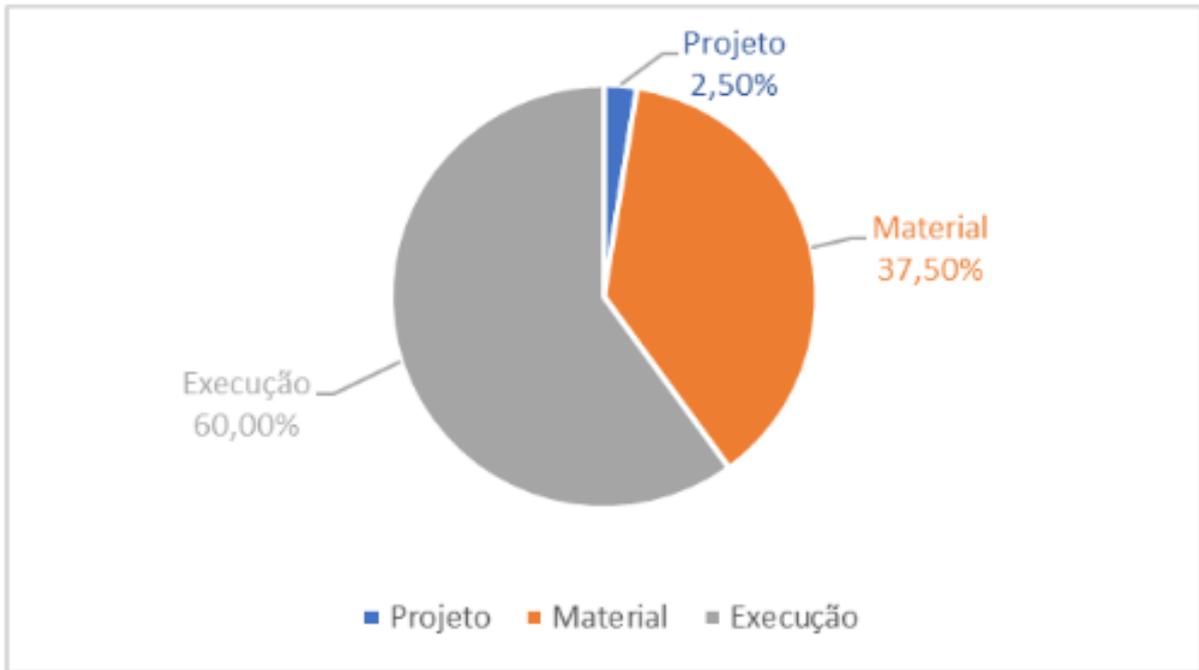
Gráfico 5 – Origens de anomalias construtivas nas instalações hidrossanitária.

Conforme ilustrado no gráfico 6, dos problemas reportados nas Instalações hidrossanitárias, 60% foram à etapa de execução, 37,5% nos materiais e 2,50% em projetos. Na execução se destaca problemas como má ligação entre tubulações, instalação de ralo linear inadequado, entupimento de ralo entre outras causas. Nos materiais a principal causa é a qualidade das conexões hidrossanitária. Na etapa de projeto, a causa principal foi a não previsão de dispositivo redutor de pressão em conexão que necessitaria.

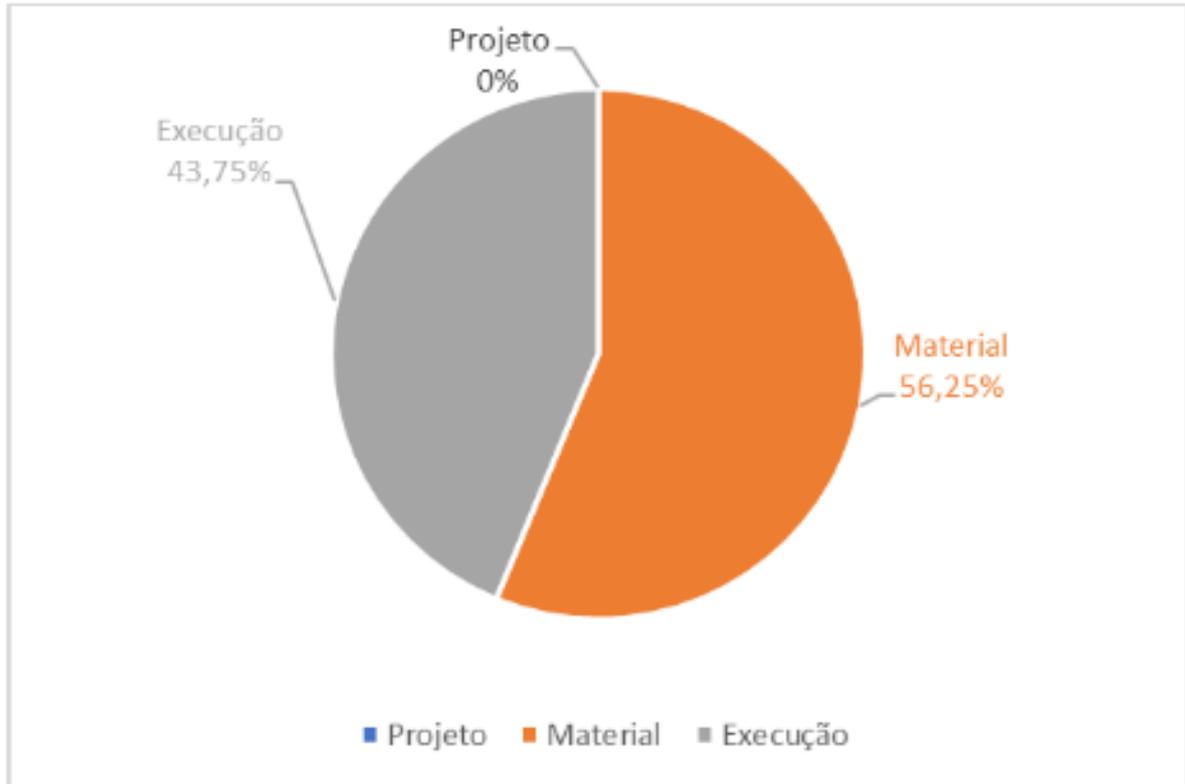
Gráfico 6 – Origens de anomalias construtivas nas instalações Elétricas.

No que se refere a disciplina de instalações elétricas, o gráfico 7 ilustra quantitativamente as estampas que deram origem a cada manifestação patológica nos dois empreendimentos estudados. Cerca de 44% das anomalias foram causadas na etapa de execução dos serviços elétricos e 56% houve falha do material que compõem a instalação. A principal causa no surgimento de problemas na execução foi a falta de interligação de cabeamento de tomadas e luminárias de emergência. Já nos materiais, a má qualidade de alguns acabamentos elétricos gerou os chamados.

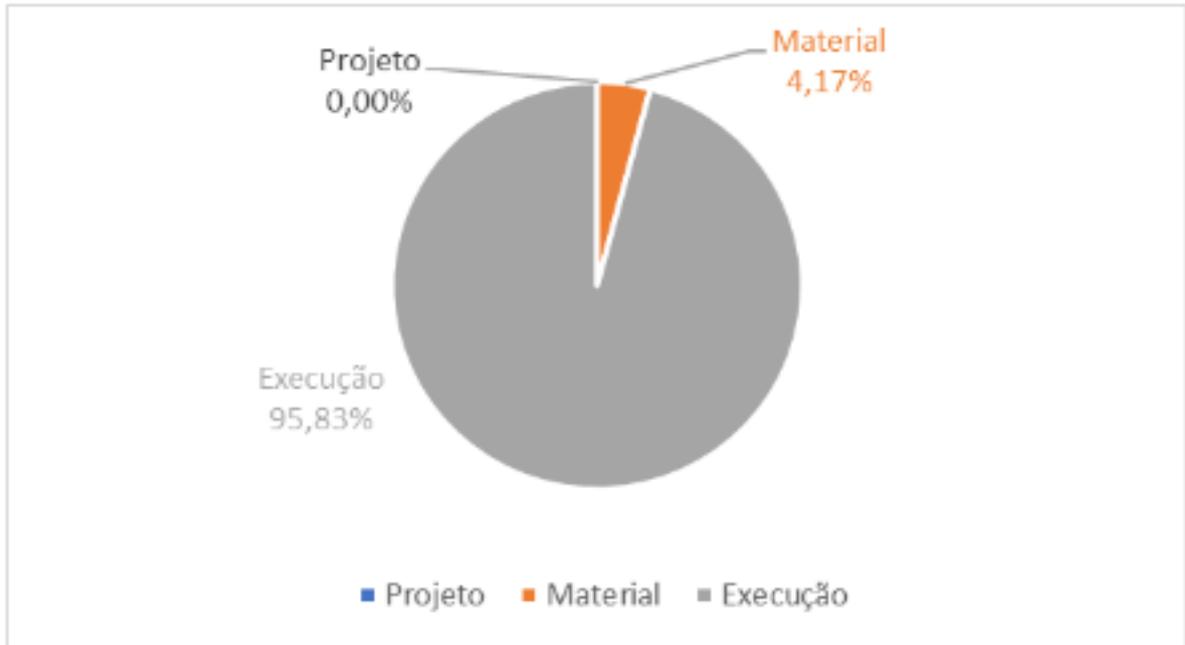
Gráfico 7 – Origens de anomalias construtivas nas Alvenarias/drywall.

Como demonstrado no gráfico 8, cerca de 96% dos problemas pós-ocupação referente a alvenaria/drywall teve como origem a execução do serviço e aproximadamente 4% foi uso de material inadequado. Na execução, todas as falhas se referem ao aparecimento de fissuras, causadas por acunhamento com espessura inferior à recomendada pela norma e má execução de vergas e contravergas.

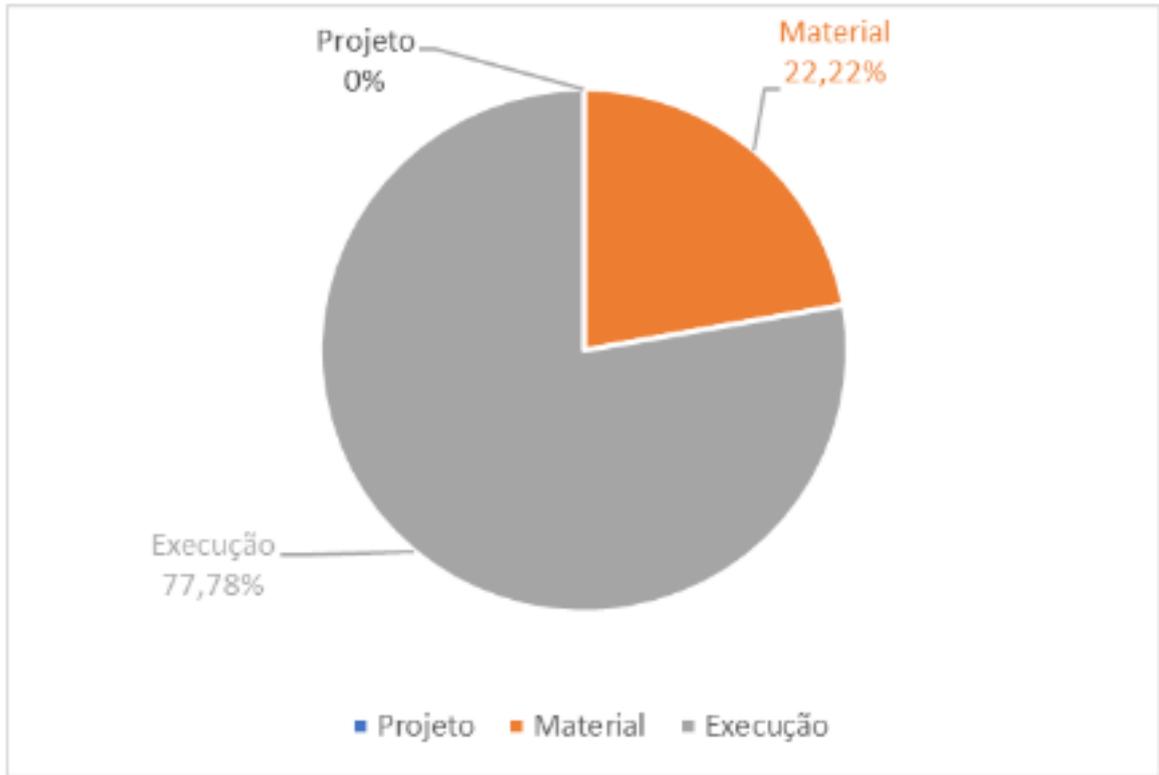
Gráfico 8 – Origens de anomalias construtivas nas Louças e Metais.

Conforme o gráfico 9, cerca de 78% das manifestações patológicas que envolvem as louças e metais possuem origem na execução da instalação e 22% nos materiais. Na execução a principal causa para o surgimento dos problemas foi a inversão do acionador da caixa acoplada da bacia sanitária, causando um vazamento de água contínuo. Para os materiais, teve como causa o surgimento de trincas nas bacias sanitárias.

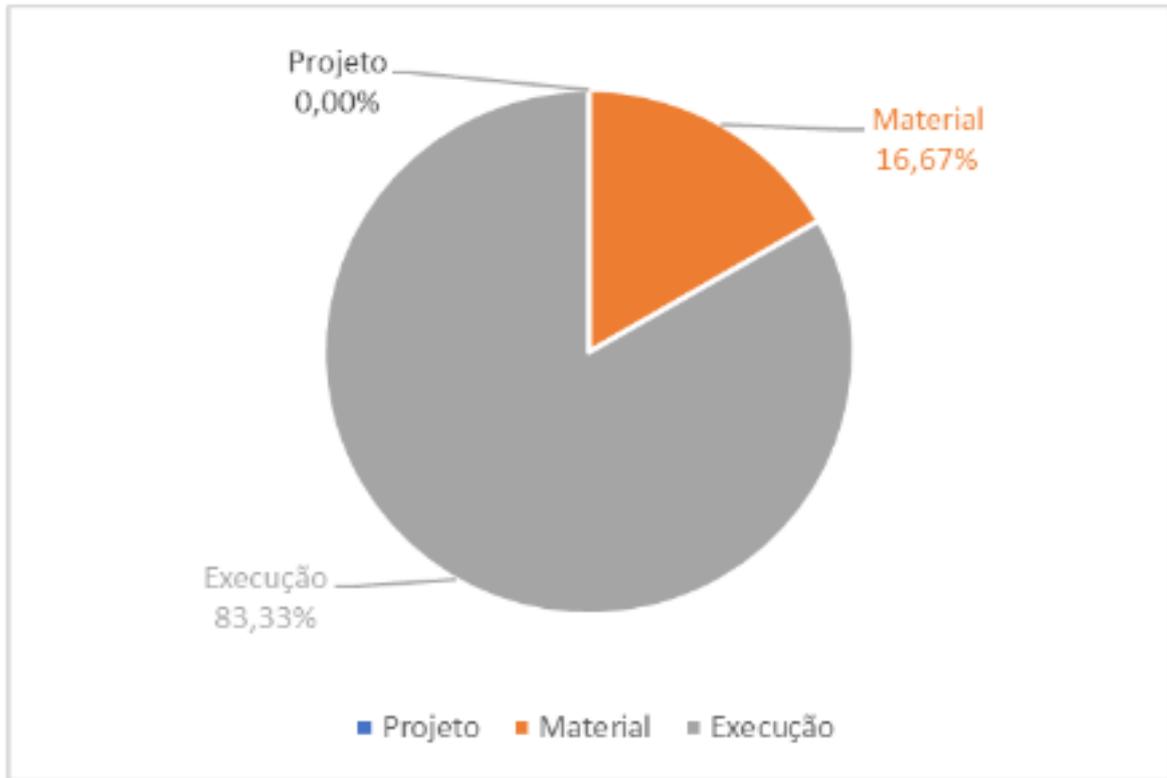
Gráfico 9 – Origens de anomalias construtivas na Impermeabilização.

Conforme ilustrado no gráfico 10, a execução do serviço de impermeabilização foi responsável por cerca de 83% dos problemas pós-ocupação, enquanto aproximadamente 17% foram atribuídos a uso de material inadequado. Na execução, as principais causas para o aparecimento dos sinistros estão relacionados a aplicação inadequada dos impermeabilizantes e mantas. No caso específico do empreendimento A, a construtora adotou um novo sistema de manta em pvc, porém, como era algo recente no mercado, acabou causando alguns problemas, tendo em vista a falta de mão de obra qualificada no mercado que aplicasse e fornecesse manutenção. Para o empreendimento B, a empresa voltou ao sistema mais robusto e antigo com uso de manta asfáltica dupla com banho de *primer* e proteção mecânica, mesmo sendo um sistema que necessita de espessura maior, é considerado ainda o mais eficiente e com maior disponibilidade de mão de obra na região estudada.

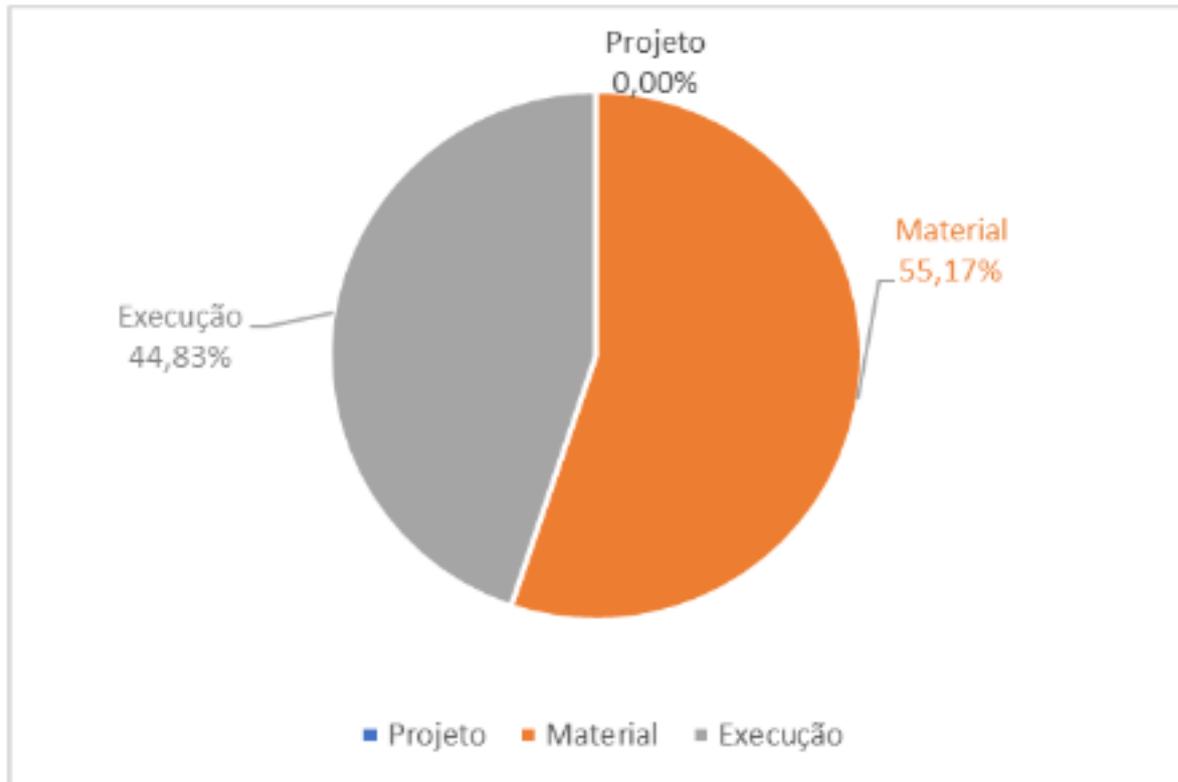
Gráfico 10 – Origens de anomalias construtivas nas esquadrias.

Como evidenciado no gráfico 11, aproximadamente 45% dos problemas pós-ocupação relacionados a esquadrias foram causados no momento da execução do serviço, enquanto cerca de 55% foi causado devido ao material utilizado na etapa construtiva. Na execução, exclusivamente no empreendimento B, a principal causa para o aparecimento dos sinistros está relacionada ao erro na instalação dos guarda-corpo, onde não foi respeitado um afastamento entre os vidros, causando assim trincas na vidraçaria.

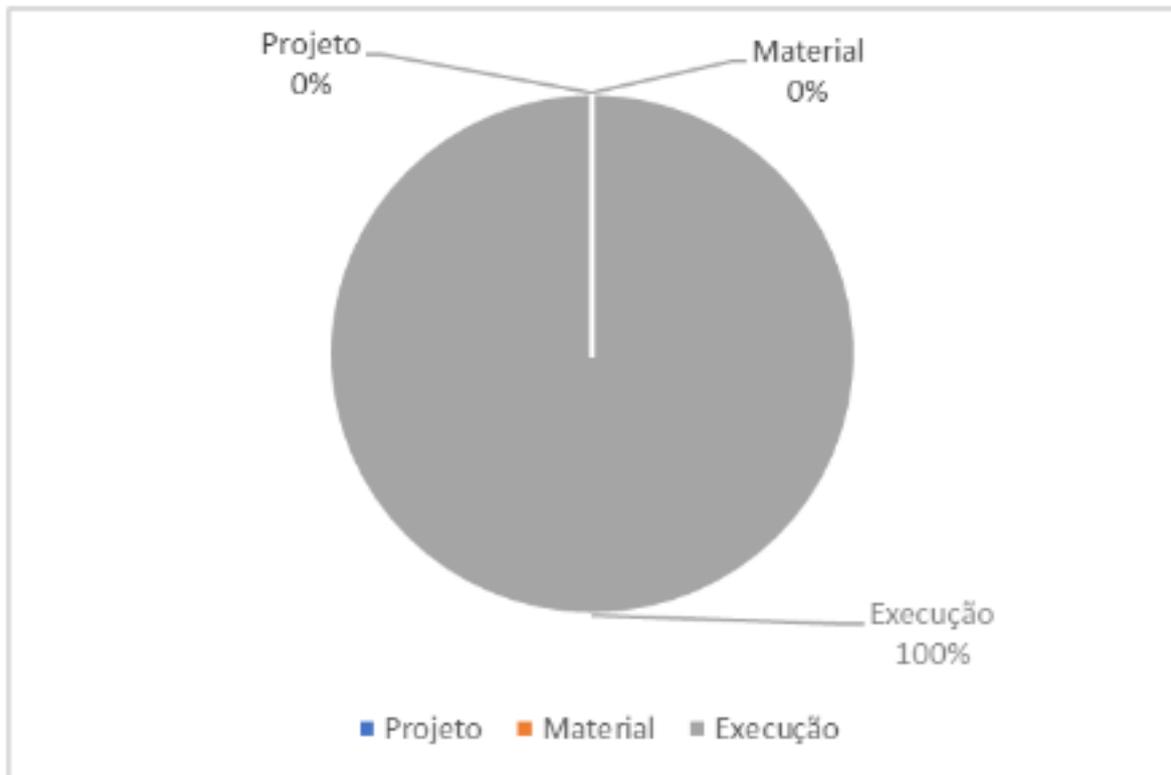
A execução do serviço foi causadora de todas as manifestações patológicas referentes à etapa de pintura, onde o principal problema está atrelado a falta de mão de obra qualificada.

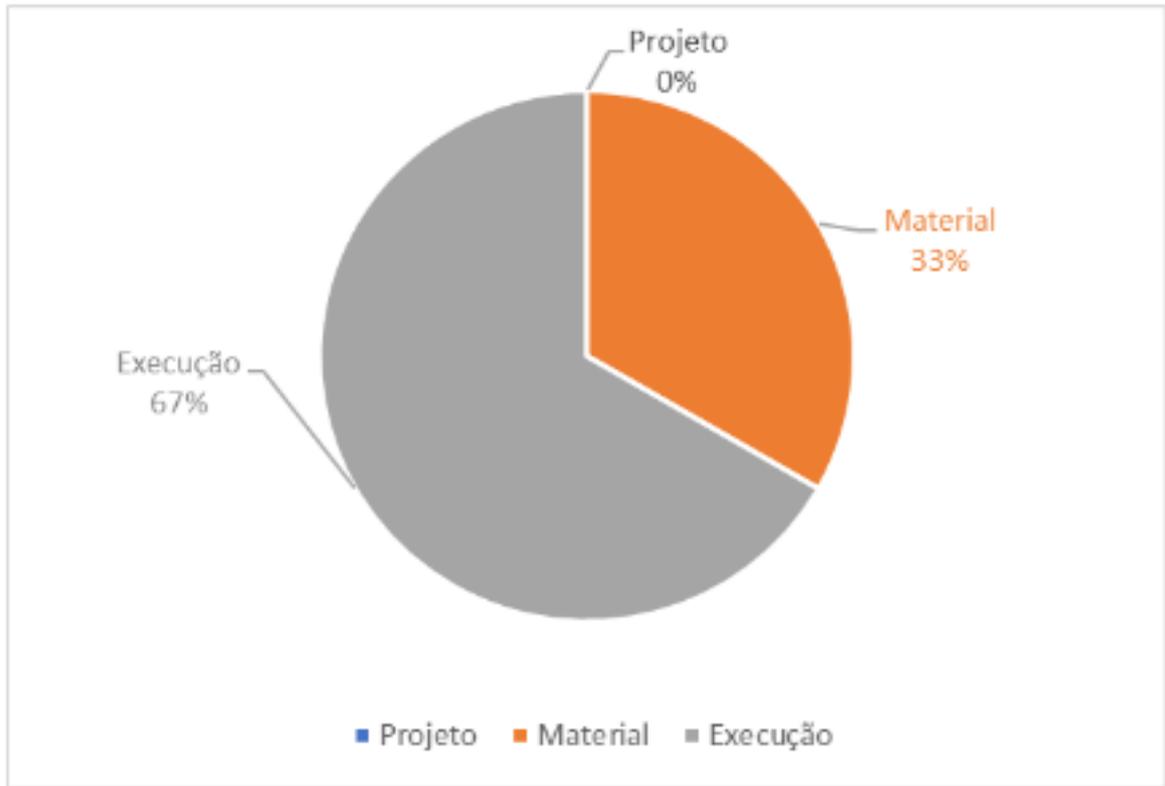
Gráfico 11 – Origens de anomalias construtivas na comunicação.

Os problemas de comunicação se referem ao funcionamento de interfone falho, pontos de televisor sem funcionar e problemas nas tubulações que encaminham a fiação para o *shaft*. O gráfico 13 estabelece, em termos percentuais, a origem do aparecimento das manifestações patológicas na etapa de comunicação. Cerca de 67% foi na fase de execução e 33% causado pelos materiais.

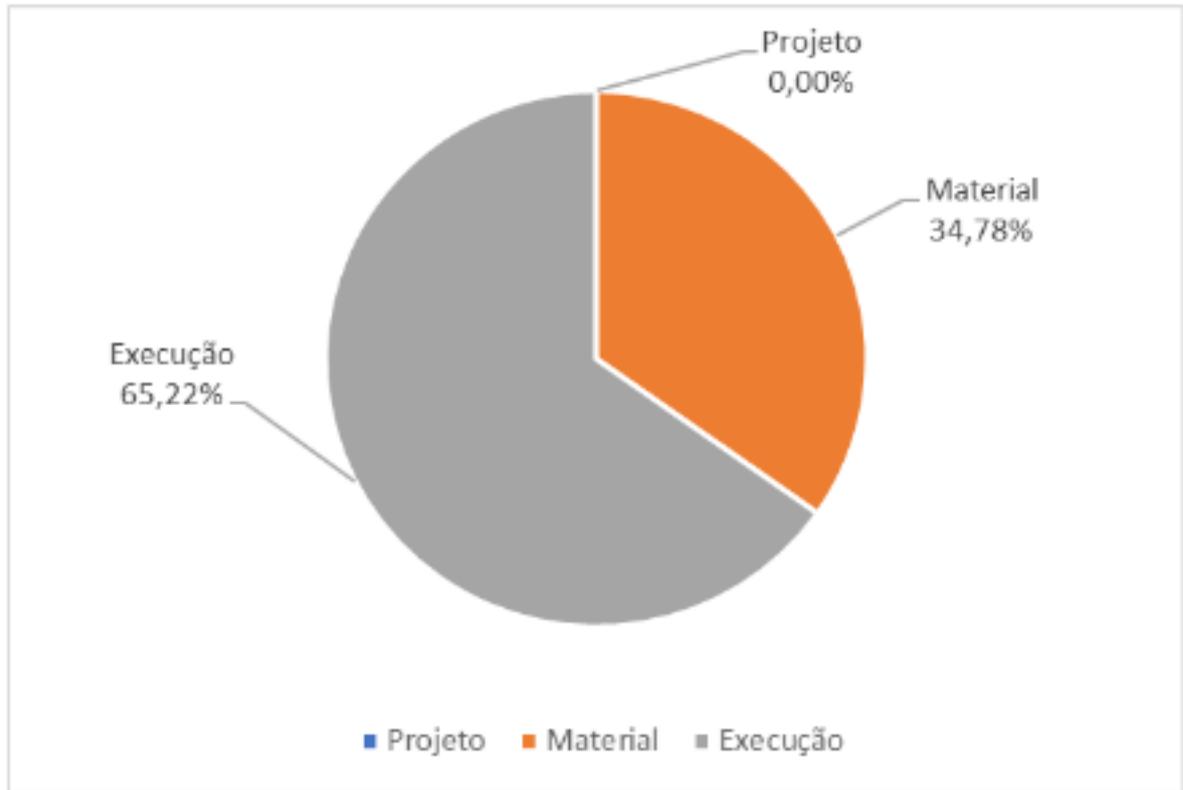
Gráfico 12 – Origens de anomalias construtivas nos revestimentos cerâmicos.

Os principais problemas encontrados nos revestimentos cerâmicos foram as falhas em rejunte e mau assentamento das peças. No gráfico 14, é apresentada as origens que influenciaram o surgimento das manifestações patológicas na fase de revestimento cerâmico, expressas em termos percentuais. Cerca de 65% das ocorrências foram durante a execução, enquanto 35% estão atribuídos aos materiais. O principal erro de execução dos revestimentos cerâmicos é as falhas no rejuntamento e assentamento das peças.

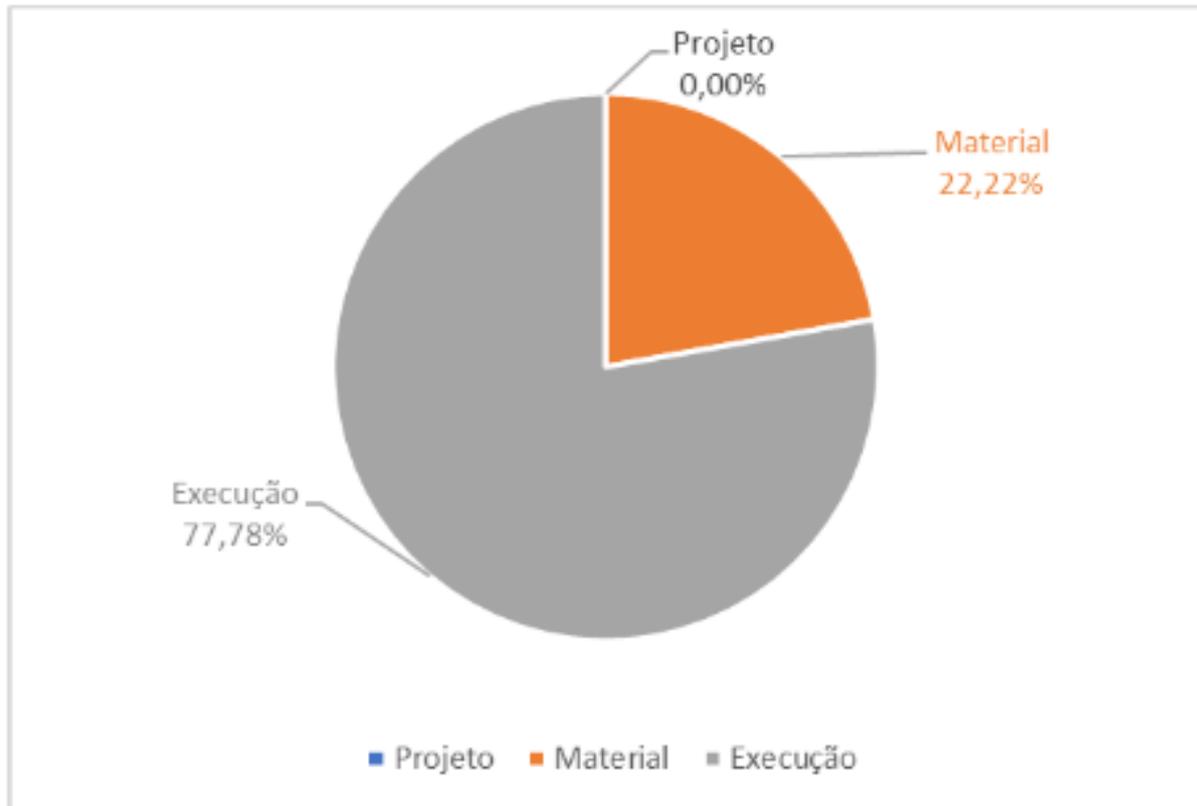
Gráfico 13 – Origens de anomalias construtivas em Granito.

A etapa do granito engloba a instalação das bancadas, pingadeiras, respaldos e “divibox“. No caso do estudo em questão, as principais anomalias encontradas estão relacionadas a vazamentos no “divibox” e bancadas, causada por má fixação das peças, tornando-as não estanques. O Gráfico 15 ilustra, em termos percentuais, a etapa construtiva que originou os sinistros referentes ao granito. Aproximadamente 78% foi causada na etapa de execução e 22% estão atribuídos aos materiais. O principal erro de execução foi citado acima, no caso de anomalias com o material é referente a trincas no granito.

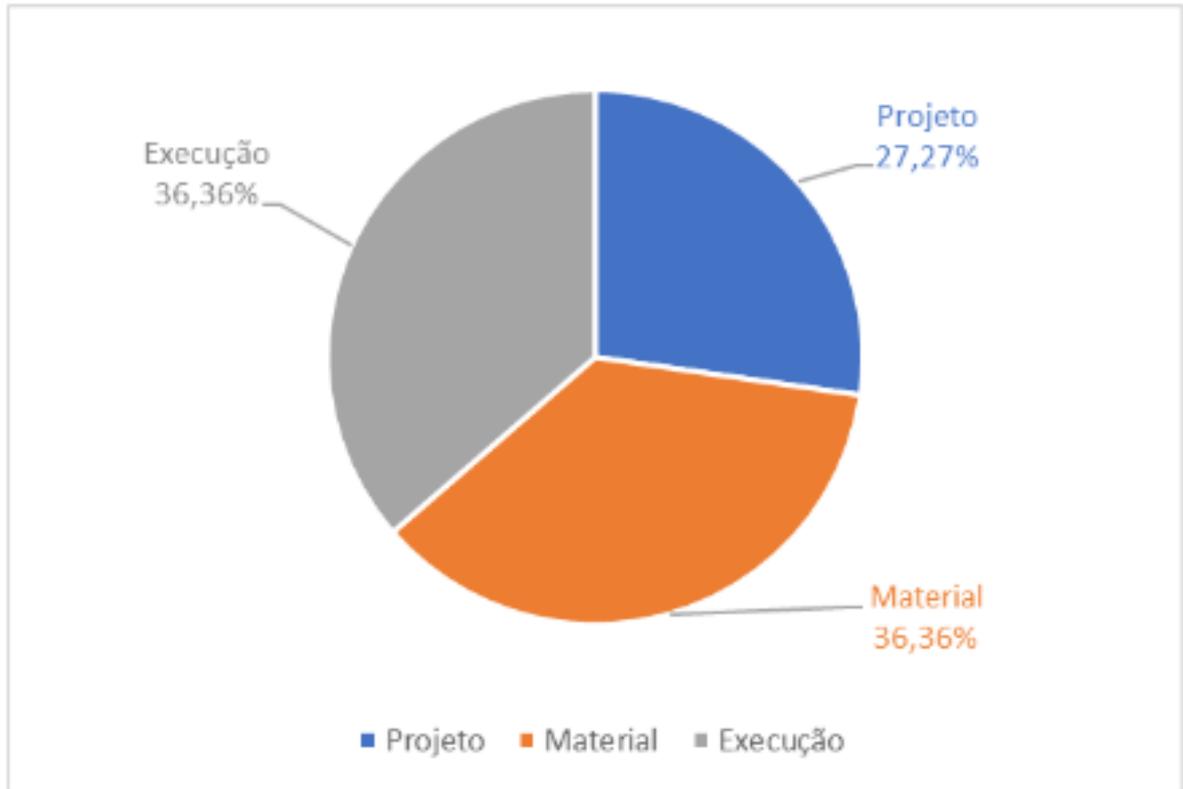
Gráfico 14 – Origens de anomalias construtivas

Nesta etapa, foram atribuídos os chamados que não faziam parte das etapas já citadas como: vaga de garagem insuficiente, problema com rampa de acesso, problema com ar condicionado de área comum, problema na sinalização entre outros defeitos. Cerca de 36% se refere a problemas executivos, 27% a falhas no projeto e 36% a erros nos materiais. Os problemas elencados como erro de execução se refere a instalação de exaustão incompleta e intertravado solto. Para as falhas de projeto, se destaca o acesso da rampa e a vaga de garagem insuficiente. No que diz respeito aos matérias, o problema com o ar condicionado é o principal.

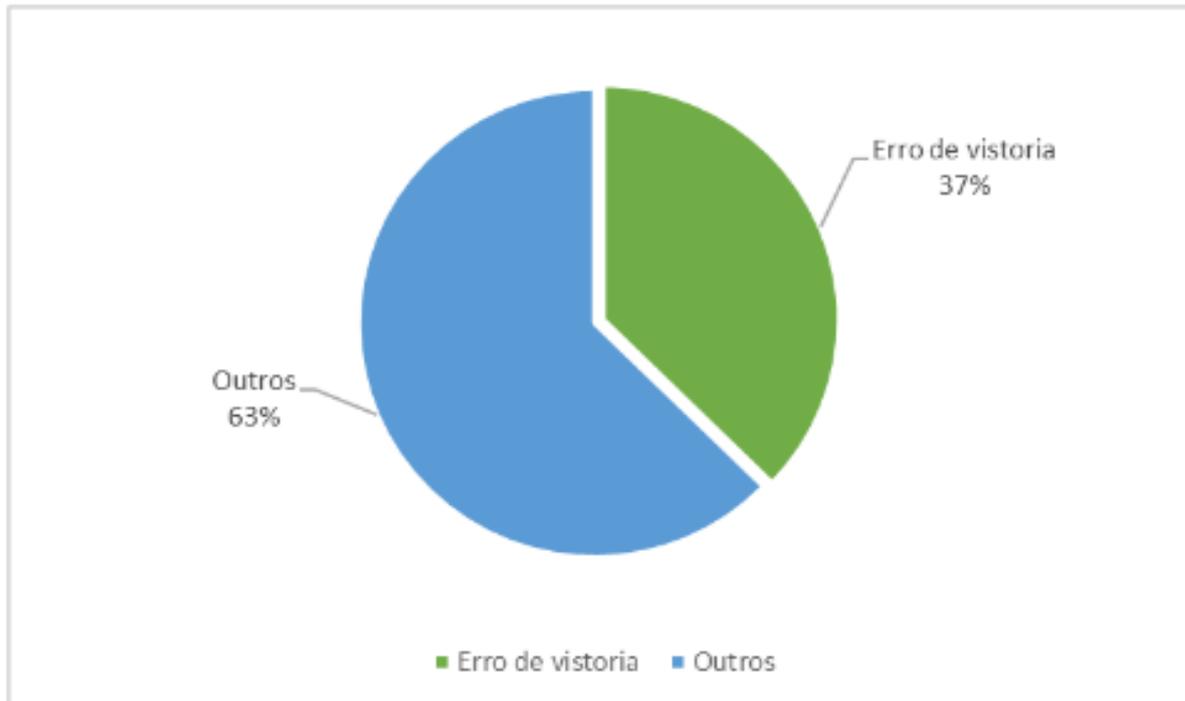
Gráfico 15 – Percentual de erros de vistoria final

Analisando os chamados de assistência técnica do empreendimento B, é possível perceber a existência de erros que poderiam ser evitados por simples vistorias que antecedem a entrega ao cliente. Considerando que a empresa deu início a implantação do SGQ e do empreendimento B no ano de 2018, existe a época de adaptação ao sistema. O gráfico 16 ilustra o percentual de chamados que poderiam ter sido evitados com uma vistoria mais eficiente do edifício em questão.

Pode-se perceber que cerca de 37% dos chamados poderiam ser evitados com ações simples de inspeção adequada, serviços como entupimento de ralo, vazamento no “divibox”, identificação de quadro de disjuntores e entre outros. Além de haver esse erro de vistoria no final de obra, o SGQ deve estar presente em todos os processos construtivos, sendo primordial que haja o procedimento sistêmico de execução de serviço e controle de material, dessa forma o sistema não foi falho apenas no final da obra, como também tem sua responsabilidade durante o projeto e a execução, pois deve ser verificado todos os serviços e materiais seguindo os critérios e parâmetros estabelecidos nos procedimentos supracitados.
