**PATOLOGIA PREMATURA DE BLOCOS DE FUNDAÇÃO DE  
EDIFICAÇÃO RESIDENCIAL DE MÚLTIPLOS PAVIMENTOS EM  
AMBIENTE URBANO**

**Ivana Raquel Lima Arnaud**

**Março – 2010**

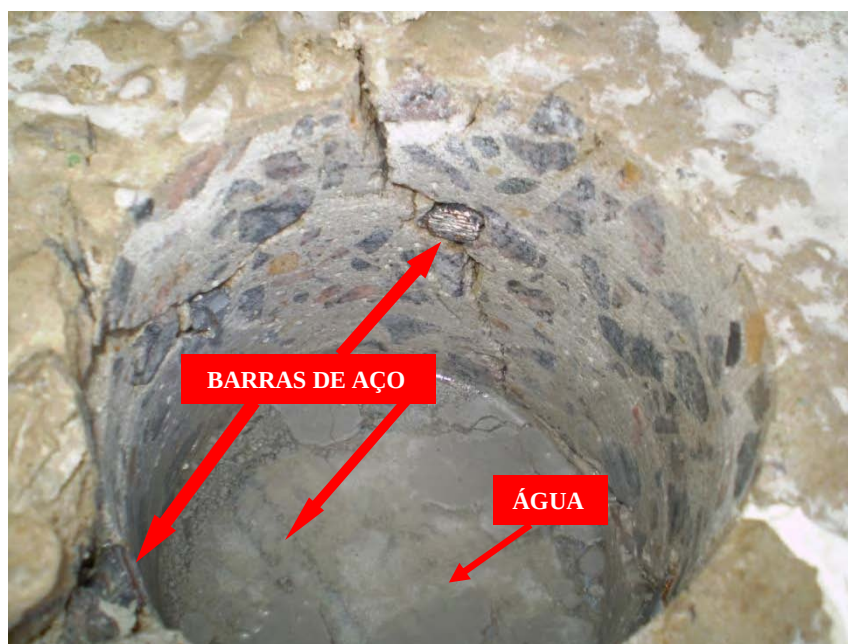
Na Figura 3.2, é possível visualizar as barras de aço de armação do bloco 7, onde o testemunho do concreto fraturou, durante sua extração.

**Figura 3.2 – Furação do Testemunho no Bloco 7**
